**UNIVERSIDAD NACIONAL AUTÓNOMA  
DE MÉXICO**

**FACULTAD DE INGENIERÍA**

**ANÁLISIS DEL DETERIORO POR EFECTOS  
AMBIENTALES EN EQUIPO ELECTRÓNICO**

**INGENIERO MECATRÓNICO**

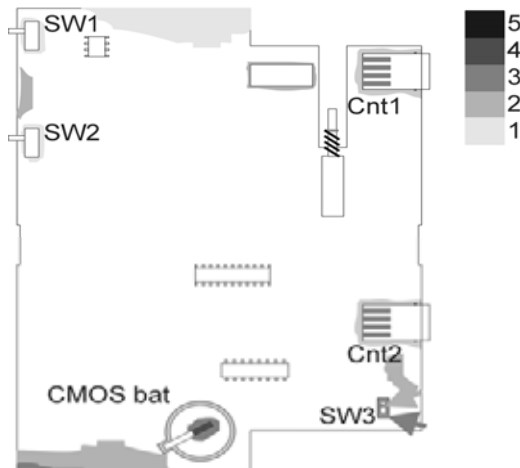
1. Depósito ligero de solución o de sales sin evidencia de corrosión
2. Depósito importante de solución o de sales sin evidencia de corrosión
3. Leve evidencia de corrosión
4. Presencia de productos de corrosión, abundantes picaduras, presencia indiscutible de fenómenos corrosivos
5. Daños importantes debidos a la corrosión, la integridad de los elementos es afectada en forma notoria.

**Figura 4.2.** Mapa de Deterioro Típico Para una Tarjeta Impresa de un Teléfono de Uso Residencial. [Ortiz, A., 2003]

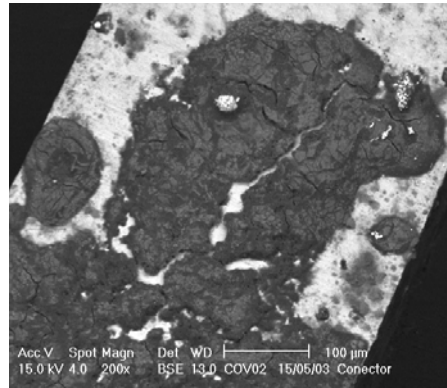
En estos equipos es casi nula la formación de condensado además de que existe la presencia de cloruros y sulfuros (*Figuras 4.9. y 4.10.*).

**Figura 4.9.** A través del recubrimiento de oro se lleva a efecto el ataque de la capa intermedia de níquel y del propio cobre del conductor. [Ortiz, A., 2003]

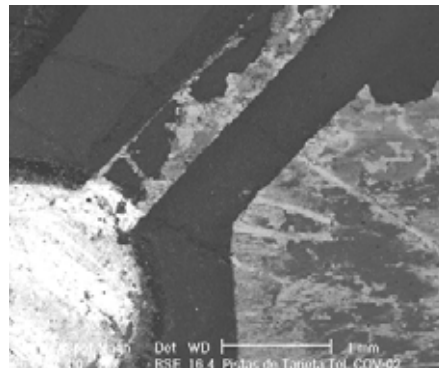
**Figura 4.10.** Detalle de una sección de la pista de la tarjeta impresa en una zona de soldadura. [Ortiz, A., 2003]

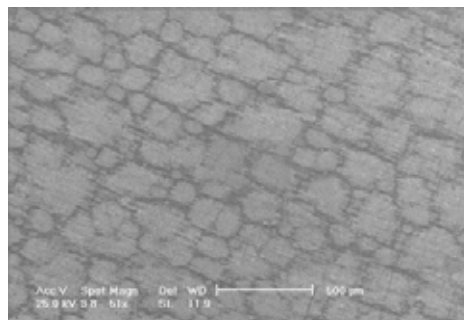
De la inspección mediante microscopía electrónica, se observó la presencia de depósitos en la superficie del disco duro, ya que se tienen cambios de tonalidad y acumulación de condensado, principalmente en la periferia del disco, además de que se verifica la existencia de óxidos en la sección en estudio (*Figura 5.8.*).

*Figura 5.8. Cambios de tonalidad sobre la superficie del disco. [Sánchez, F., 2005]*

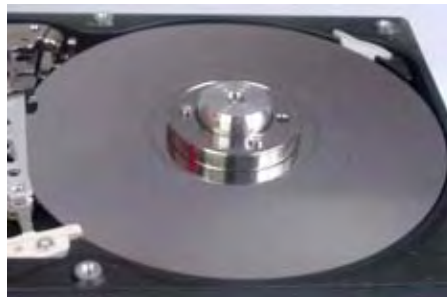
En las muestras de campo que se realizaron, los discos presentan en su interior buenas condiciones salvo uno, *Figura 5.10.*, que tiene rayones ocasionados por el choque entre la cabeza de lectura/escritura y la superficie del plato.

**Figura 5.10.** Superficie rayada a causa del contacto del cabezal lectura/escritura con el plato.

En la evaluación del deterioro sufrido mediante MEB, en las muestras de campo solamente un disco presenta marcas de deterioro ocasionadas por la cabeza de lectura/escritura (*Figura 5.10.*) y analizando la superficie del plato se encuentran picaduras (*Figuras 5.59.- 5.63.*).

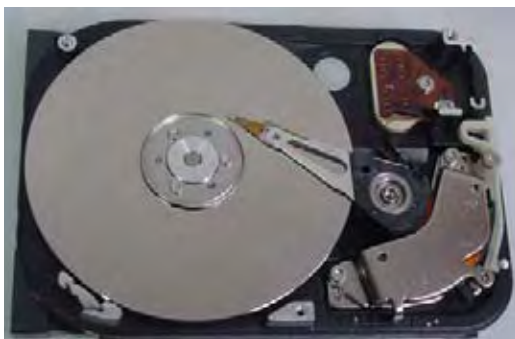
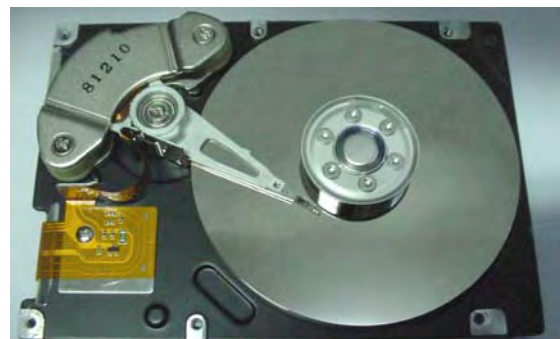
Al finalizar el ensayo, las carcasas se encuentran afectadas en menor medida que en los casos anteriores, ya que presentan un ligero cambio de tonalidad *Figura 5.26.*; se encontraron evidencias de colisión entre el cabezal de lectura/escritura y la superficie del plato *Figura 5.27.*; los pines de interconexión se ven afectados por condensado *Figura 5.28.*; las tarjetas controladoras de SAMD se ven afectadas en sus elementos a causa del condensado *Figura 5.29.*

*Figura 5.27.* Aspecto interno de los discos después de ser sometidos al ensayo de simulación acelerada en donde no se aprecian evidencias de deterioro.

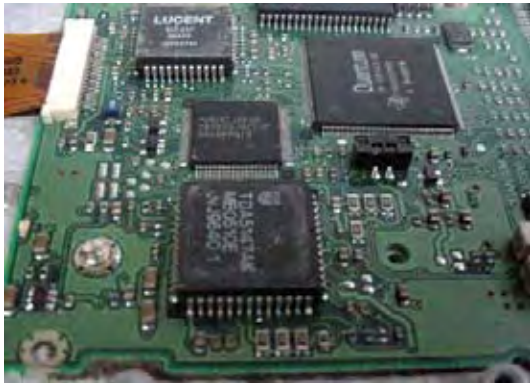
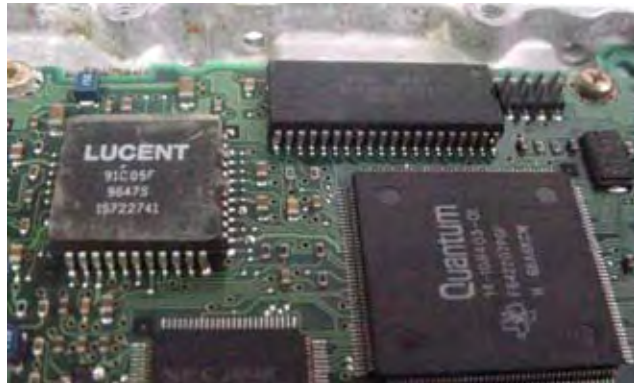
*Figura 5.29. Tarjeta controladora de un disco duro con acumulación de condensado afectando todos los elementos que la componen.*

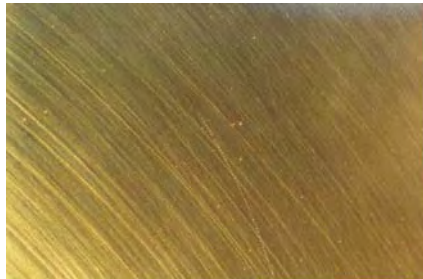
En otros dispositivos, se encontraron marcas ocasionadas por la cabeza de lectura/escritura *Figura 5.32.*, además de que el cabezal en algunos casos presenta un ligero desgaste *Figura 5.33.*

*Figura 5.32. Marcas de vuelo del cabezal de lectura/escritura sobre la superficie del disco.*

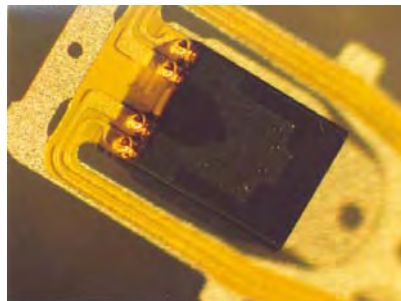
*Figura 5.33. Cabeza de lectura/escritura con un ligero desgaste sobre su superficie en donde se considera que hubo contacto con la superficie del plato.*

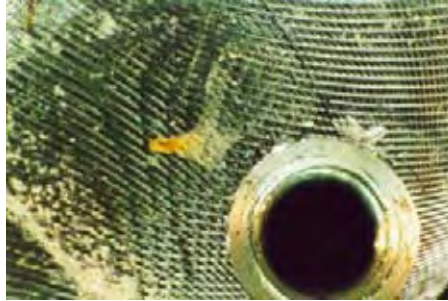
Dentro de la inspección de los SAMD se encontró acumulación de condensado en la tapa de la carcasa y formación de óxidos en los barrenos de diversas unidades (*Figuras 5.34. – 5.36.*).

*Figura 5.34. Acumulación de condensado y formación de óxidos en el límite de los barrenos de sujeción.*

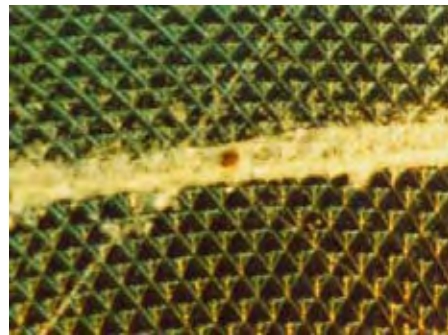
*Figura 5.35. Formación de sales en la carcasa.*

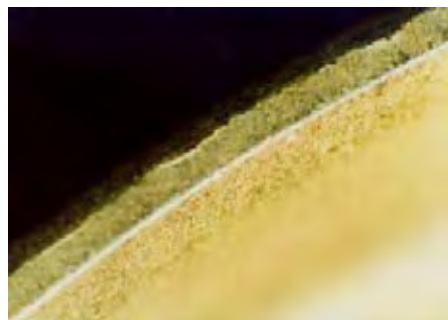
*Figura 5.36. Acumulación de sales en el eje del disco duro y además se observa un mal acabado superficial del mismo.*

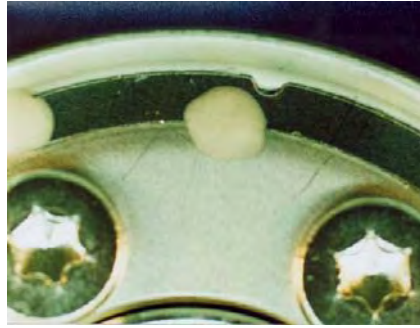
En uno de los discos se encontró por vez primera la formación de cuerpos extraños con apariencia de sales en el eje de giro del disco duro (*Figura 5.37. y 5.38.*).

*Figura 5.37. Formación de sales.*

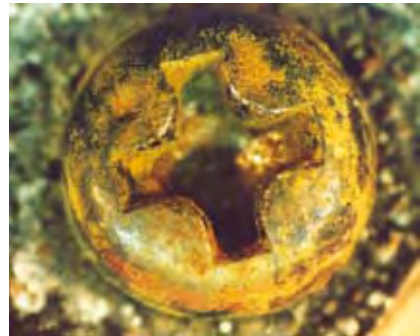
*Figura 5.38. Tornillo de la carcasa del disco con formación de óxidos.*

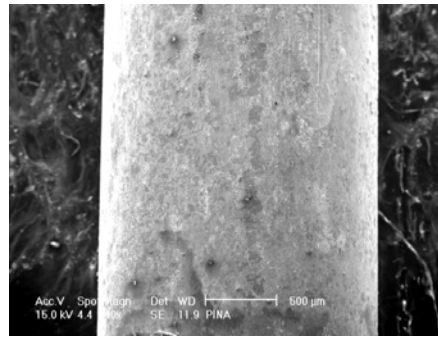
Realizando una inspección a los pines de interconexión con ayuda del Microscopio Electrónico de Barrido (MEB) *Figuras 5.39. – 5.47.* se tiene que existe deterioro formándose óxidos, sulfuros y cloruros.

*Figura 5.39. Pin de alimentación de energía.*

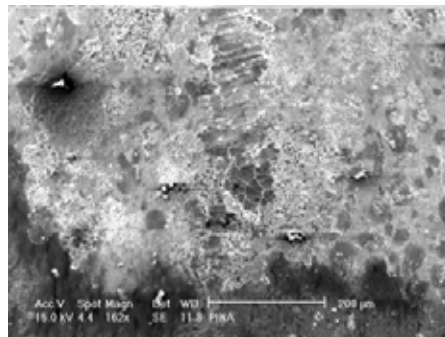
*Figura 5.40. Pin en donde se observa un cambio de tonalidad y brotes de herrumbre.*

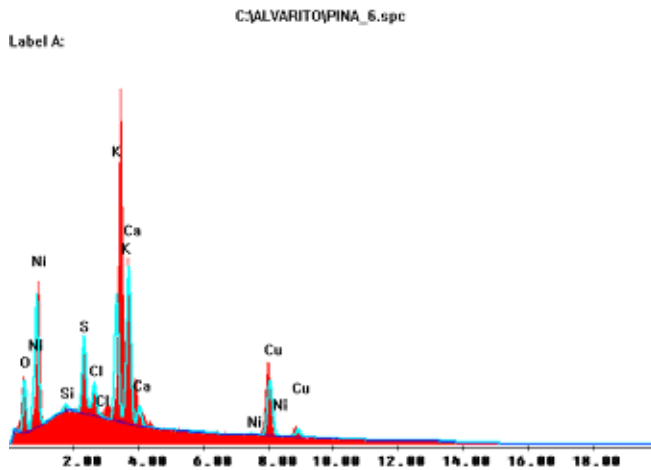
Elemento	Wt %
O K	8.78
SiK	0.44
S K	5.81
ClK	2.73
K K	12.57
CaK	18.15
NiK	0.98
CuK	50.54
Total	100

*Figura 5.41. Espectro de los pines de alimentación.*

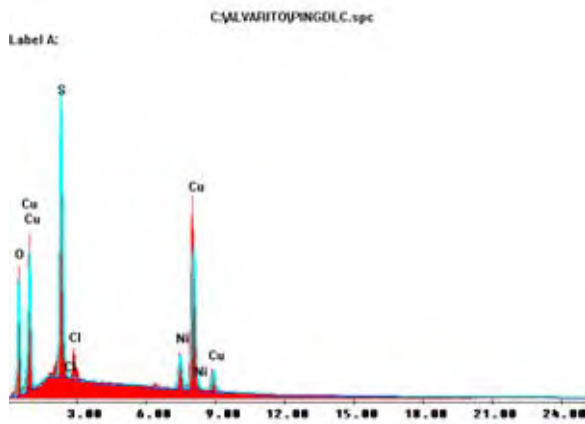
**Figura 5.44.** Espectro de la Figura 5.42. y 5.43. en donde el elemento predominante como agente corrosivo es el oxígeno.

Elemento	Wt %
O K	25.35
S K	22.39
ClK	0
NiK	8.35
CuK	43.91
Total	100

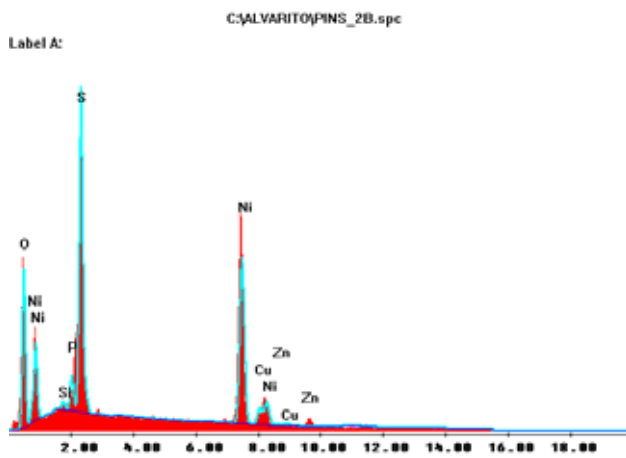
**Tabla 5.5.** Análisis cuantitativo de los pines de interconexión IDE.

Elemento	Wt %
O K	20.37
SiK	0.57
P K	2.28
S K	20.63
NiK	49.34
CuK	6.46
ZnK	0.34
Total	100

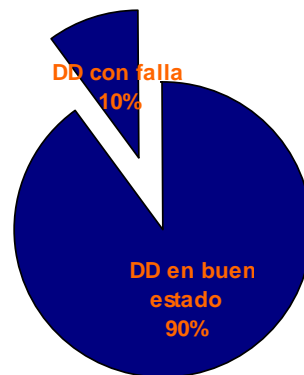
Para las pruebas de laboratorio se sometieron 10 unidades en buenas condiciones a un total de 163 ciclos y se tiene que a los 25 ciclos se comienza a presentar un ligero condensado en los pines de interconexión y un disco presenta dificultad para ingresar al sistema. Como observación, el disco se encontraba en posición vertical durante las pruebas (*Figura 5.48.*).

*Figura 5.48. Análisis SAMD a 25 ciclos.*

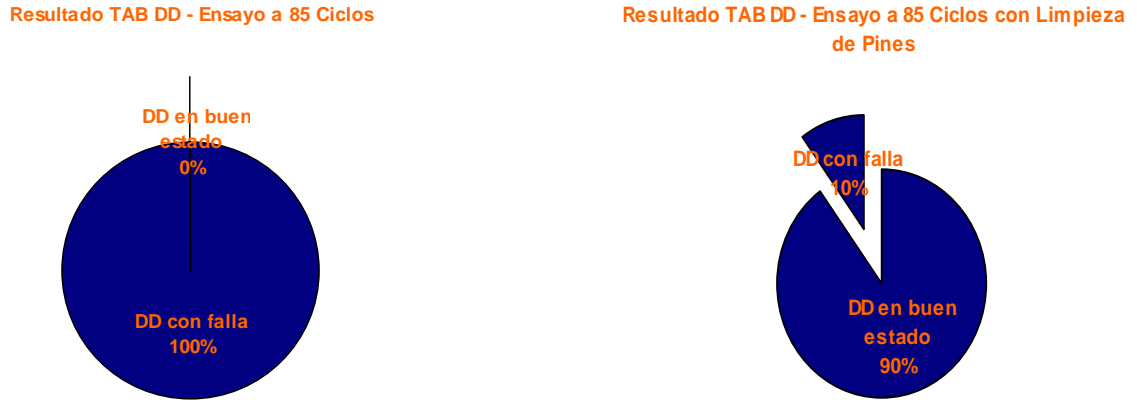
Cuando se completaron 85 ciclos se presentaron problemas para la instalación de todos los dispositivos ya que se ven afectados los pines IDE y los de alimentación por condensado, el cual es producto de la humedad existente en Tabasco. Ante este resultado, a todas las unidades se les realizó una limpieza profunda en los pines de interconexión y se obtuvo que todos los discos duros continuaron funcionando de una manera muy satisfactoria.

En las *Figura 5.49*, se muestra de una manera ilustrativa los resultados que se obtienen antes y después de retirar los depósitos que se forma en los pines de los SAMD llegando de esta manera al mismo resultado obtenido después de 25 ciclos.

*Figura 5.49. Análisis SAMD antes y después de la limpieza de pines.*

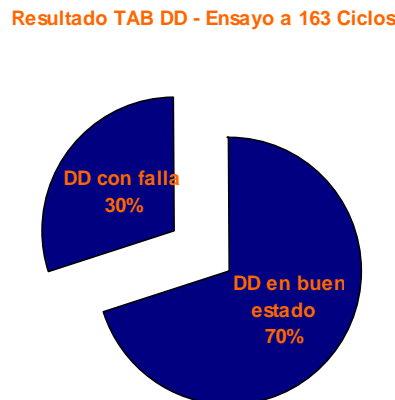
En base a lo anterior, se siguieron sometiendo los discos a la prueba de corrosión con el fin de saber hasta cuántos ciclos dejaban de funcionar algunos sistemas, tal es el caso que cuando se completaron 100 ciclos un SAMD, el cual estuvo en posición horizontal durante las pruebas, presentó problemas en el arranque.

Es necesario decir que la colocación en que son puestos los sistemas de almacenamiento magnético de datos dentro de la cámara de corrosión es influyente y en éstos resultados tenemos que de tres discos que dejaron de funcionar por completo, dos se encontraban en posición vertical (*Figura 5.50*).

*Figura 5.50. Análisis SAMD después de 163 ciclos.*

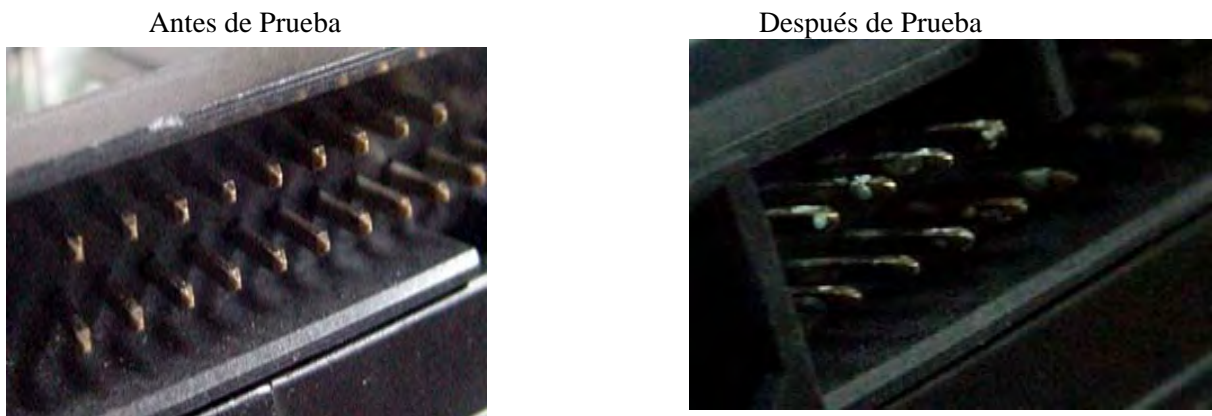
*Figura 5.51. Pines de interconexión antes y después de ser sometidos los SAMD a la CASAC.*

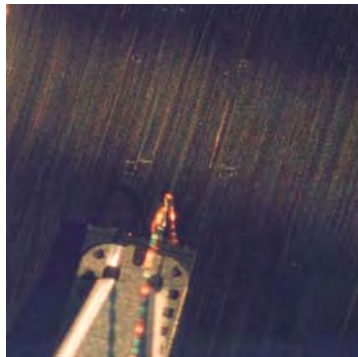
*Figura 5.54. Marca de la cabeza de L/E sobre superficie del plato.*

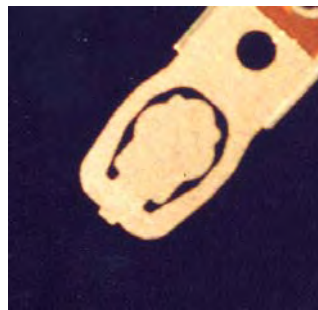
*Figura 5.55. Cabeza de L/E sobre superficie del plato sin presentar deterioro alguno.*

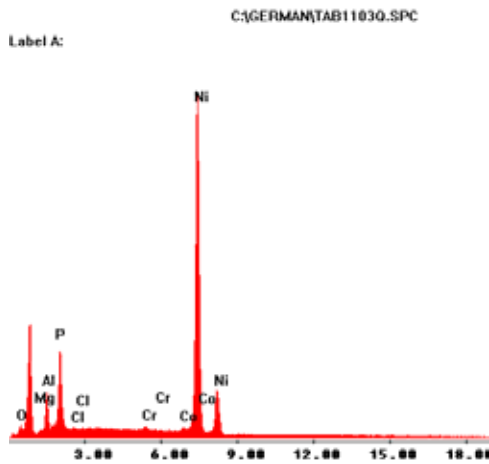
Para ser un disco duro que no fue sometido a ensayos de simulación acelerada de corrosión, la superficie del plato se encuentra bastante deteriorada y durante el análisis químico se encontró la presencia de agentes contaminantes como lo son los óxidos y los cloruros.

Elemento	Wt %	At %
O K	2.57	7.42
MgK	0.76	1.44
AlK	7.54	12.90
PK	11.31	16.88
ClK	0.12	0.16
CrK	0.62	0.55
CoK	1.10	0.86
NiK	75.98	59.80
Total	100	100

*Figura 5.61. Espectro de la superficie del plato.*

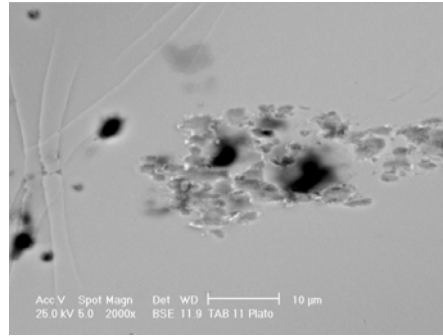
**Figura 5.62.** Imagen de otra de las picaduras más significativas encontradas en el análisis de la superficie del plato.

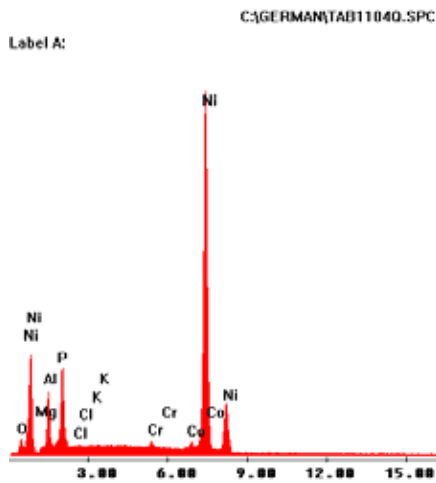
**Tabla 5.7.** Análisis cuantitativo de las picaduras de la superficie del plato.

Elemento	Wt %	At %
O K	2.57	7.42
MgK	0.76	1.44
AlK	7.54	12.90
PK	11.31	16.88
ClK	0.12	0.16
CrK	0.62	0.55
CoK	1.10	0.86
NiK	75.98	59.80
Total	100	100

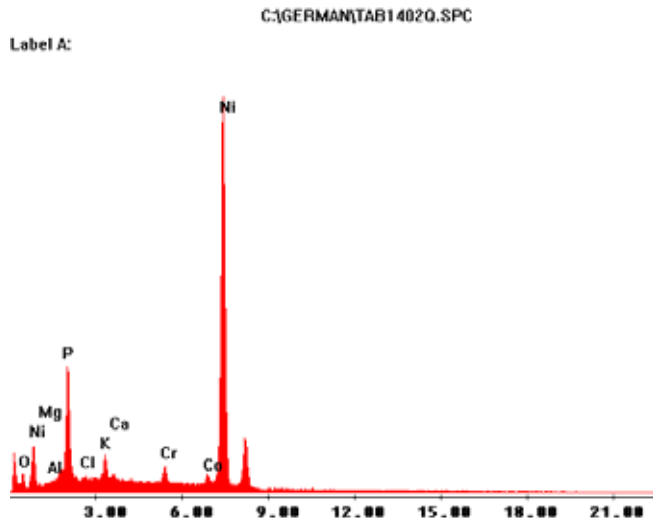
En las muestras que fueron sometidas al deterioro por simulación acelerada se encontró otro disco con formación de condensado en la superficie del plato como se puede observar en la Figuras 5.64. y 5.65..

Elemento	Wt %	At %
O K	3.81	11.27
MgK	0.24	0.47
AlK	0.14	0.24
PK	13.10	20.02
ClK	0.37	0.49
KK	2.16	2.62
CaK	0.16	0.19
CrK	2.04	1.85
CoK	2.51	2.02
NiK	75.47	60.83
Total	100	100

**Figura 5.65.** Espectro del plato con condensado.

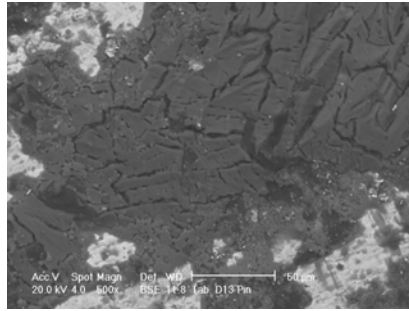
Como bien se ha dicho, los pines de interconexión son los primeros en deteriorarse, principalmente los pines IDE. (Figura 5.66. y 5.67.).

**Figura 5.67.** Micrografía a 500X del pin IDE.

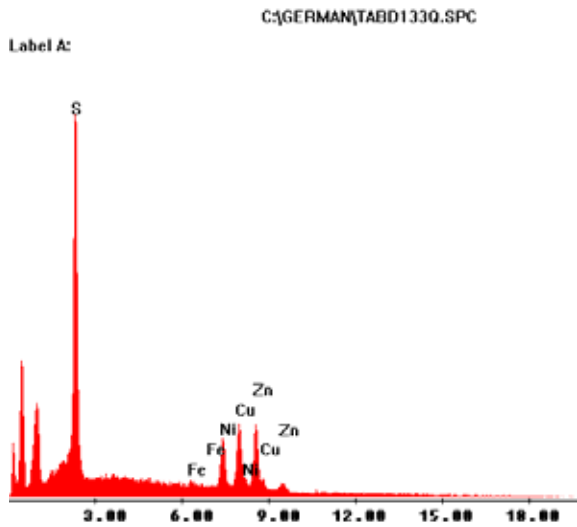
**Tabla 5.9.** Análisis cuantitativo del pin de interconexión IDE.

Elemento	Wt %	At %
SK	37.10	53.66
FeK	1.06	0.88
NiK	13.95	11.01
CuK	23.21	16.94
ZnK	24.68	17.51
Total	100	100

Observando el análisis químico se tiene en gran cantidad la presencia de azufre en el condensado que se formó en los pines de interconexión, el cual es un agente primordial para el deterioro por corrosión (Figuras 5.69. y 5.70.).

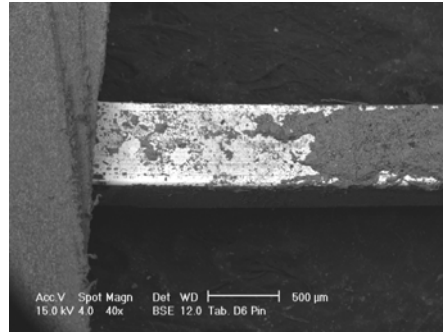
*Figura 5.70. Pin IDE con condensado.*

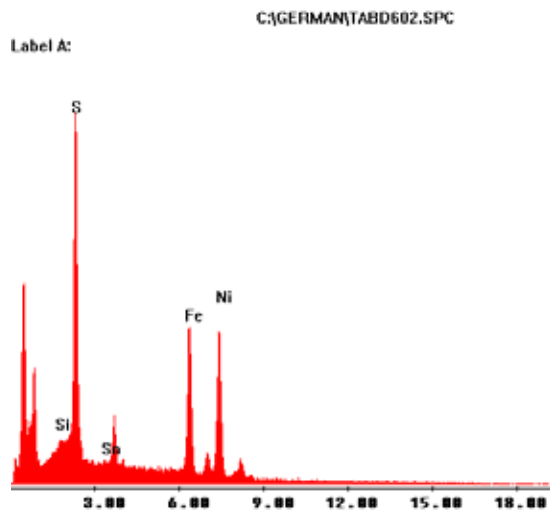
Elemento	Wt %	At %
SiK	2.28	3.68
SK	31.30	44.23
SnL	0.73	0.28
FeK	28.53	23.14
NiK	37.16	28.67
Total	100	100

*Figura 5.71. Espectro del pin IDE.*

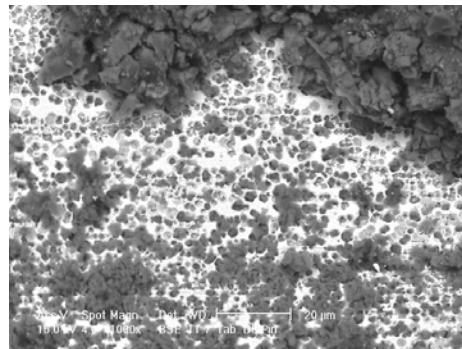
En la *Figura 5.72.* se aprecia la superficie del conector, en ésta se constata la presencia de picaduras y brotes de sulfatos sobre su superficie.

*Figura 5.72. Picaduras sobre la superficie del pin y brotes de condensado.*

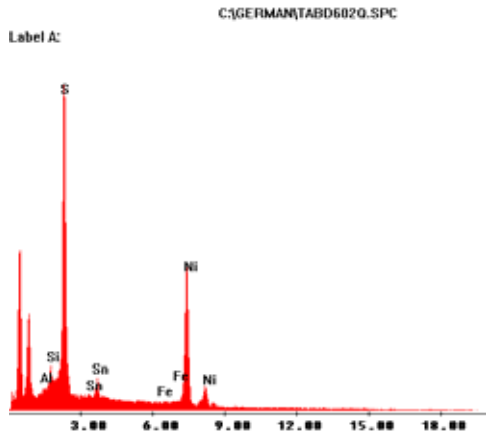
**Figura 5.73.** Espectro del pin con condensado.

Elemento	Wt %	At %
AlK	0.99	1.54
SiK	3.99	5.97
SK	41.66	54.61
SnL	1.00	0.35
FeK	0.89	0.67
NiK	51.48	36.85
Total	100	100

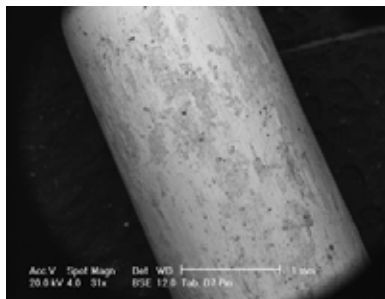
Además se analizaron pines de alimentación, los cuales no presentaron un deterioro muy significativo debido a que tienen un recubrimiento de estaño demasiado bueno, pero es necesario mencionar que sí se encontró azufre dentro del análisis químico pero no en un alto nivel como en el caso de los pines de interconexión IDE, los cuales como recubrimiento tienen níquel (Figuras 5.74., 5.75. y Tabla 5.12.).

**Figura 5.74.** Pin de alimentación de un disco duro.

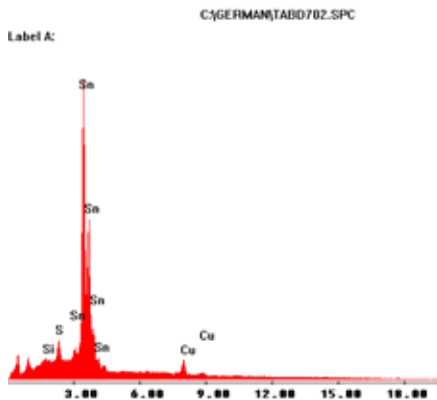
**Figura 5.75.** Espectro del pin de alimentación.

Elemento	Wt %	At %
SK	2.19	7.35
SnL	92.88	84.29
CuK	4.93	8.36
Total	100	100

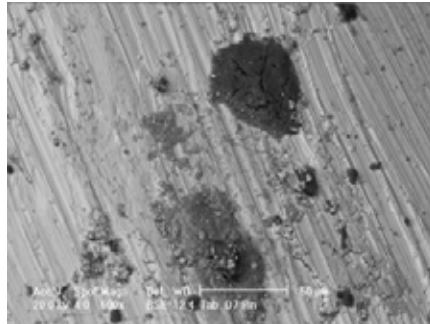
Aunque el recubrimiento de los pines de alimentación es de Estaño, en el análisis se encuentra cierto deterioro sobre dicho recubrimiento, pero no afecta en demasía el paso de energía para el buen funcionamiento del SAMD, lo que vuelve a recalcar que el deterioro se da principalmente en los pines IDE (*Figuras 5.76., 5.77. y Tabla 5.13.*).

**Figura 5.76.** Pin de alimentación con recubrimiento de estaño.

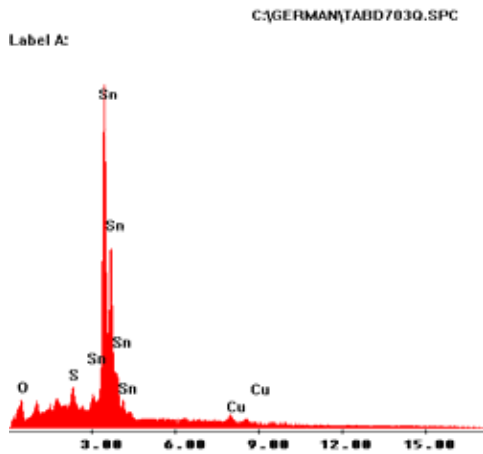
Elemento	Wt %	At %
OK	9.07	40.88
SK	1.74	3.92
SnL	87.26	53.02
CuK	1.92	2.18
Total	100	100

**Figura 5.77.** Espectro del pin de alimentación en donde se encuentra un poco de oxígeno.

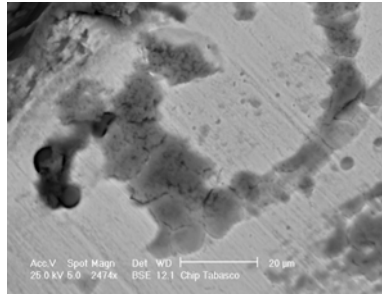
*Figura 5.78. Terminal de un microcircuito con condensado.*

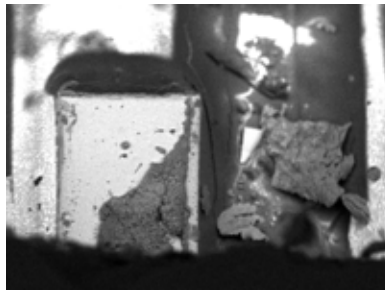
*Figura 5.79. Micrografía a 319X de las terminales del microcircuito.*

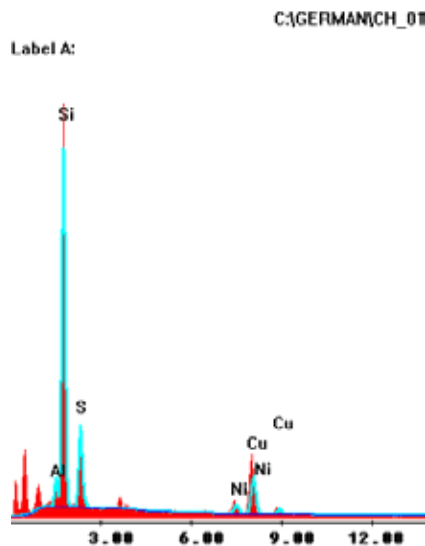
Elemento	Wt %	At %
AlK	4.10	5.14
SiK	52.50	63.14
SK	16.19	17.06
NiK	4.58	2.63
CuK	22.62	12.03
Total	100	100

*Figura 5.80. Espectro de la terminal del Microcircuito. (Figura 5.78).*

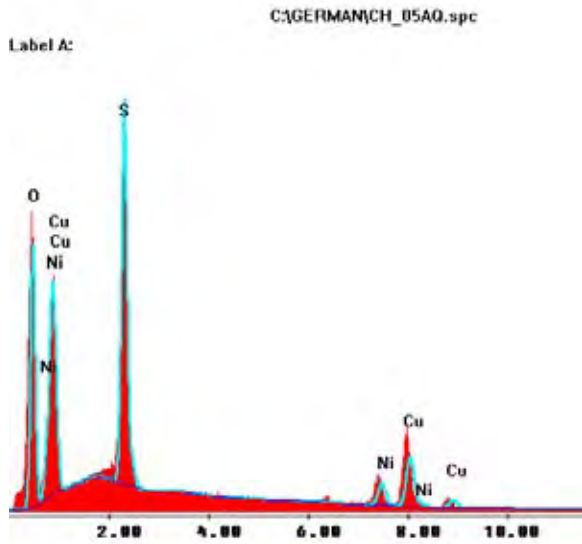
Elemento	Wt %	At %
OK	32.79	56.45
CuL	17.47	7.57
SK	32.40	27.84
NiK	17.34	8.14
Total	100	100

**Figura 5.81.** Espectro de la Figura 5.79.
