Sistemas Geosintéticos Aplicados en Taludes

Estudio para Zonas de Riesgo por Taludes
en la Delegación Cuajimalpa de Morelos, D. F.

José Leonardo Castellanos Gaspar

Programa de Maestría y Doctorado en Arquitectura

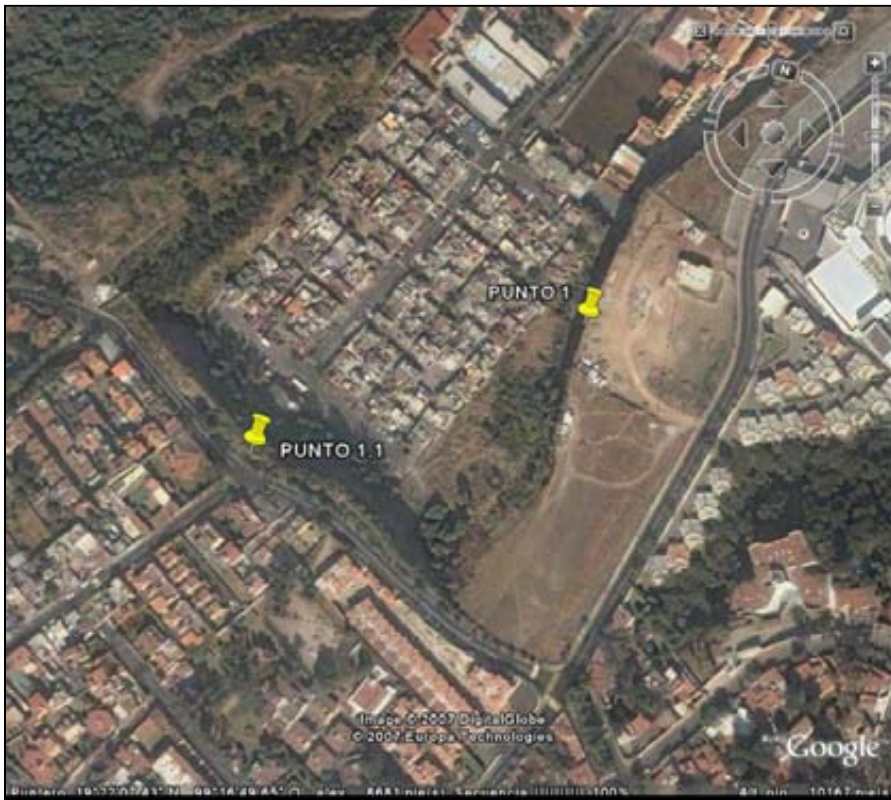
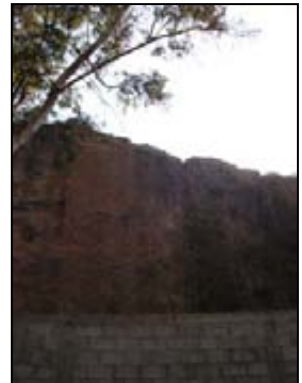
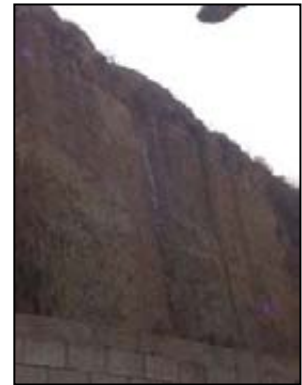
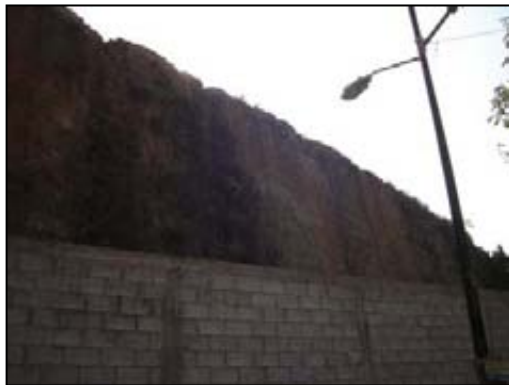
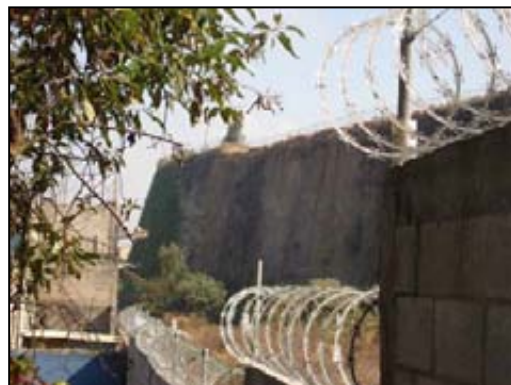
Caso N° 01

Tratamiento Existente:	En gran parte de la superficie de la cara del talud, por la composición misma del material, éste se ha mantenido consistente sin necesitar tratamiento preventivo alguno.		
Problemática Actual:	Debido al desgaste ocasionado por erosión de agentes ambientales, en la cara del talud se han detectado grietas y planos de falla sin mostrar mayor grado de riesgo ni consecuencias mayores.

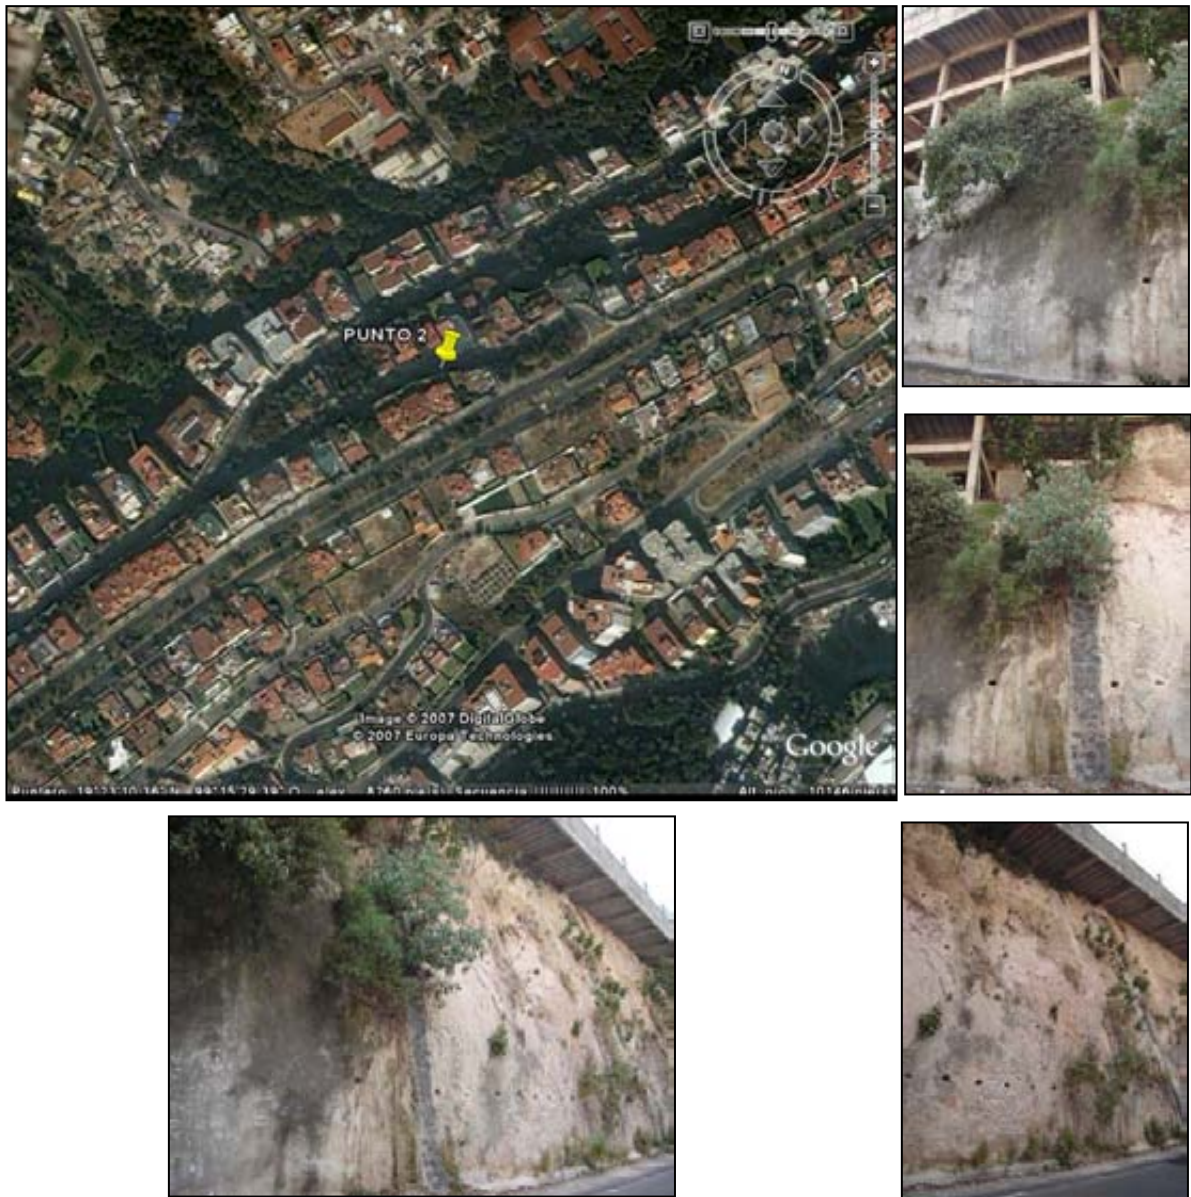
Caso N° 02

Tratamiento Existente:	Solucionado en algunas zonas con contrafuertes de piedra braza y argamasa, y en otras (la mayor parte de la cara del talud) a base de sistema zampeado de concreto lanzado con malla electrosoldada afianzada al talud por medio de anclas de varilla de acero.		
Problemática Actual:	Existe un riesgo muy alto tanto para las viviendas en la parte superior como para la vialidad y, eventualmente, las viviendas en la base del talud, debido a que parte del sistema de zampeado ya muestra signos de deterioro y erosión por agentes ambientales.

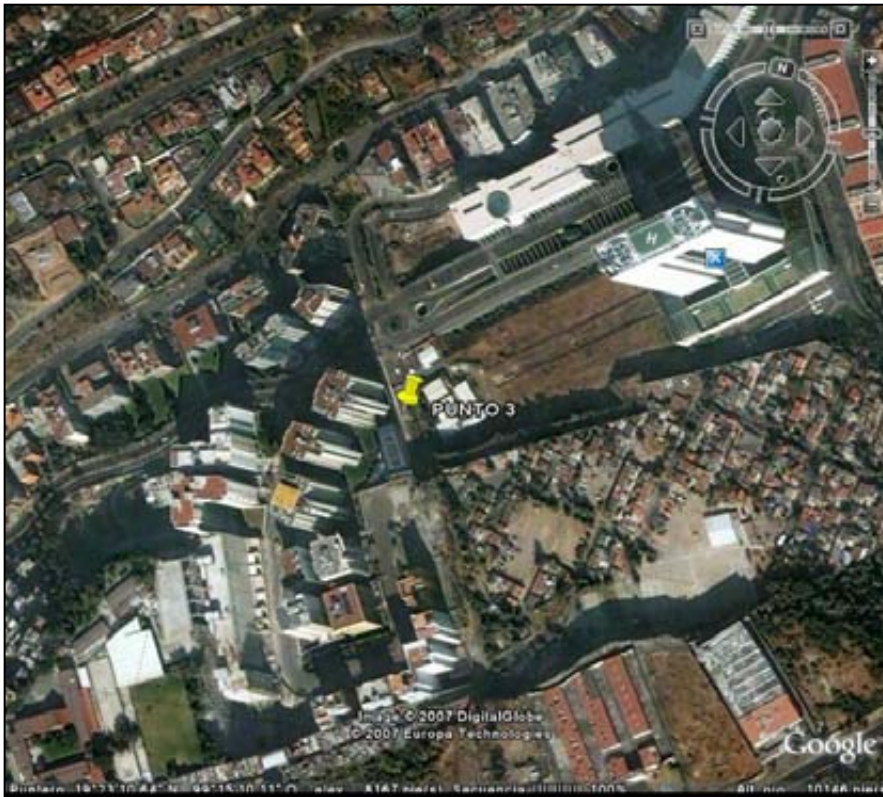
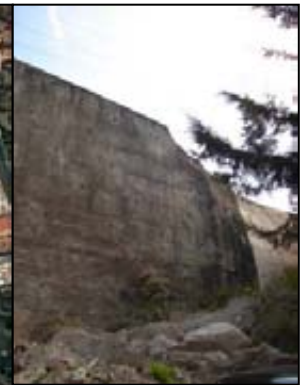
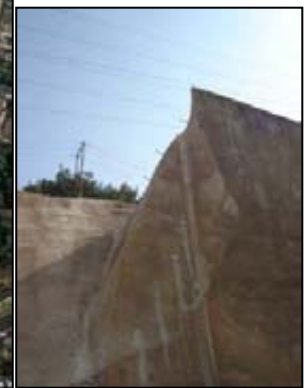
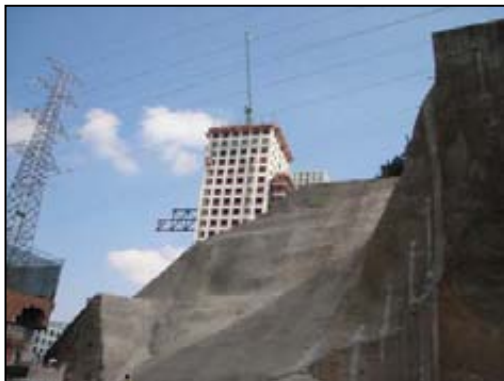
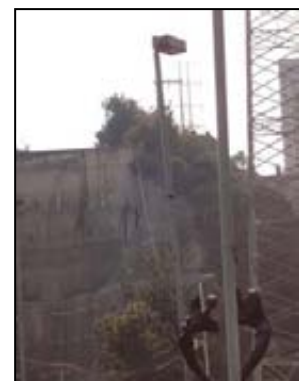
Caso N° 03

Tratamiento Existente:	Solucionado a base de sistema zampeado de concreto lanzado con malla electrosoldada afianzada al talud por medio de anclas de varilla de acero en diferentes diámetros.		
Problemática Actual:	Alto riesgo latente originado por una falla debida a la filtración de agua pluvial por la zona de la corona del talud, provocando con ello el desplome de gran cantidad de material de composición del talud, trayendo consigo la caída de una torre de alta tensión y el desprendimiento de gran cantidad de material en club deportivo aledaño al caso de

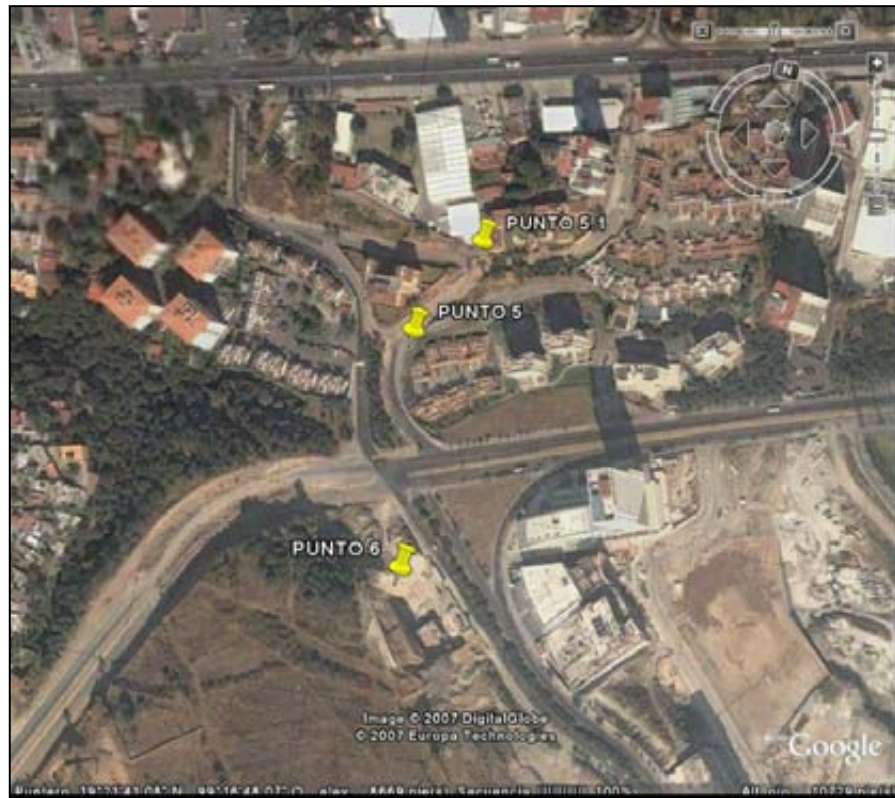
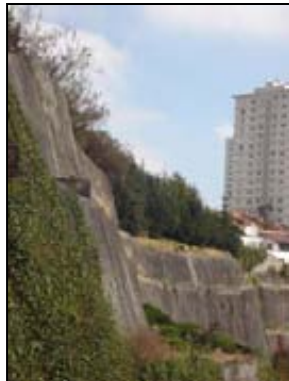
Caso N° 05

Tratamiento Existente:	Solucionado a base de sistema zampeado con concreto lanzado y malla electrosoldada fijada a la cara del talud por medio de anclas de varillas de acero.		
Problemática Actual:	Debido a fallas en el sistema de protección del talud, varias viviendas ubicadas en la corona del talud se hallan en grave peligro por exposición de su cimentación y gran parte de la superficie construida, lo que de igual manera perjudica a las viviendas en la base del talud.

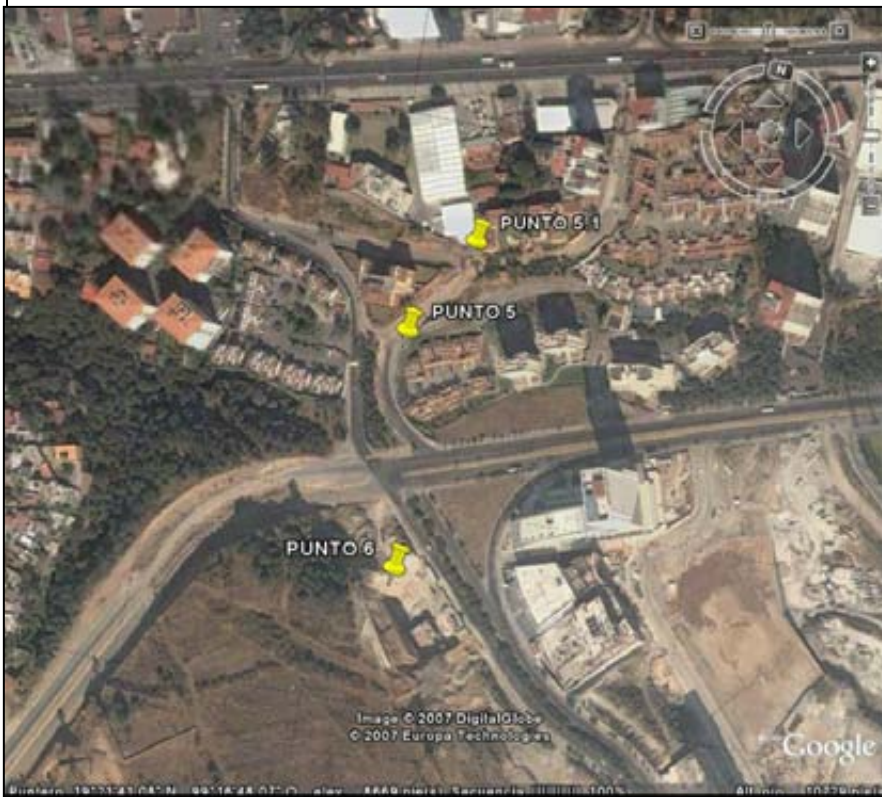
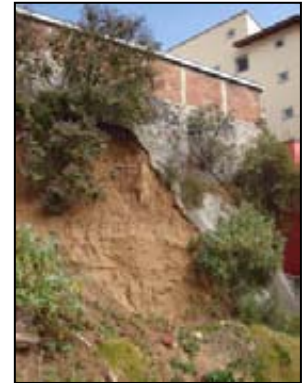
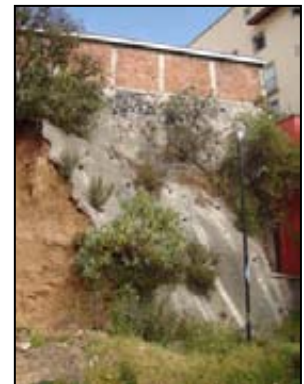
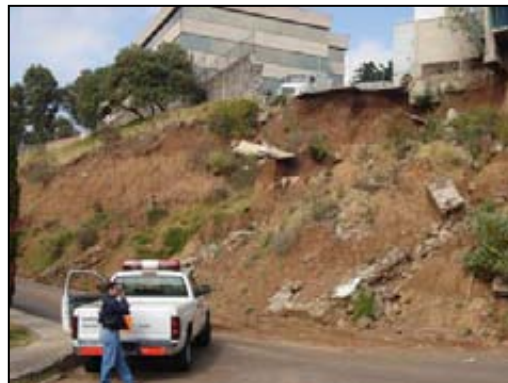
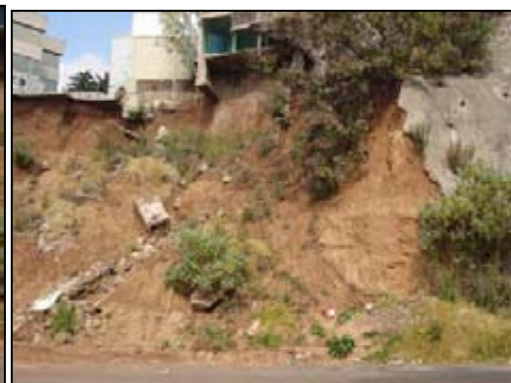
Caso N° 05.1

Tratamiento Existente:	Solucionado a base de sistema zampeado con concreto lanzado y malla electrosoldada fijada a la cara del talud por medio de anclas de varillas de acero.		
Problemática Actual:	Debido a fallas en el sistema de protección del talud, varias viviendas ubicadas en la corona del talud se hallan en grave peligro por exposición de su cimentación y gran parte de la superficie construida, lo que de igual manera perjudica a las viviendas en la base del talud.

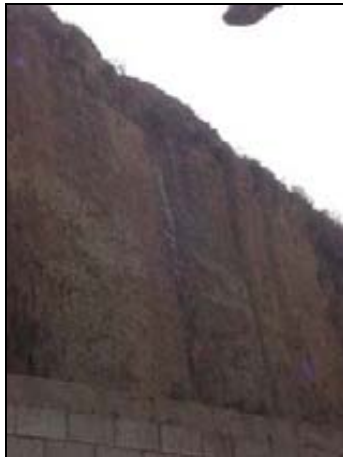
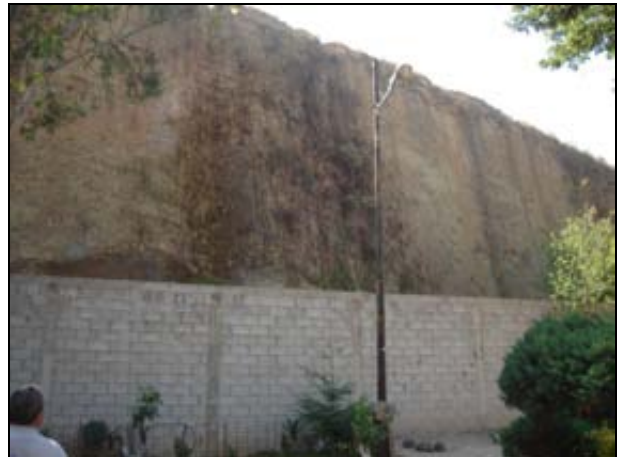
Comparativo fotográfico Caso N° 01

La única manifestación de cambio en su comportamiento fue la aparición de algunas grietas, producto de la erosión del material, pero sin presencia de inestabilidad o material caído que resulte de relevancia; estas grietas pueden haber sido producto de infiltraciones de agua a nivel de la corona y, a su salida, haber generado el desgaste del material.

Como diagnóstico no se presentan signos de inestabilidad relevante, sin embargo, habría que realizar los estudios de Mecánica de Suelos correspondientes para determinar las características y el estado actual de la composición del suelo.

Diagnóstico: en observación.

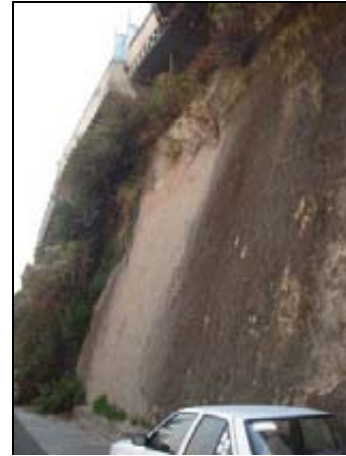
Abril de 2008

Estable con pequeños desbordamientos de material debidos al pobre sistema de protección del talud, es decir, dado que el sistema únicamente “protege” superficialmente, existen evidencias de infiltración de agua que ha originado el desprendimiento del sistema de zampeado, lo cual expone el material contenido en pequeños tramos. Por otro lado, hay evidencias de crecimiento de vegetación en el talud dada la humedad del mismo y algunos orificios de material térreo que permite la revegetación.

Diagnóstico: problema activo.

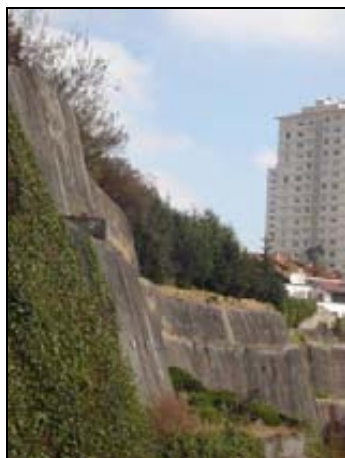
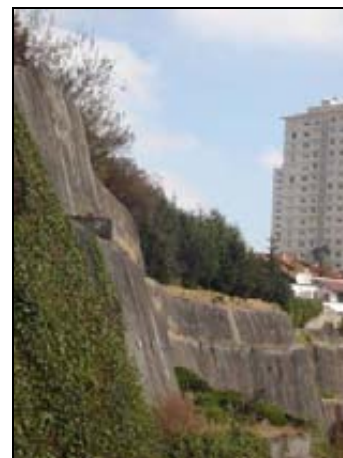
Comparativo fotográfico Caso N° 05

Sin cambios aparentes en el comportamiento del talud, esto debido al sistema de protección con que fue intervenido.

Diagnóstico: sin mayor problema.

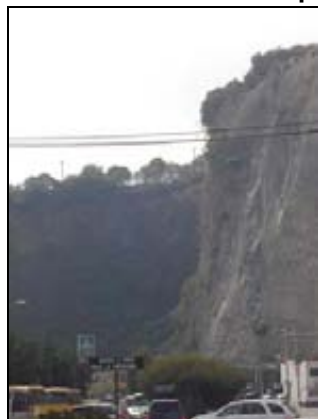
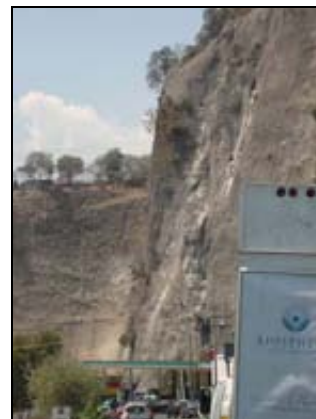
Comparativo fotográfico Caso N° 07.1

Estable en su composición, gracias al sistema de protección y drenaje que posee, pero con riesgo latente debido a los inmuebles que se ubican a su alrededor. Recordemos que en el pie del talud se ubica una estación de servicio y centros comerciales en actual operación, así como una gran cantidad de personas realizan en sus alrededores numerosas actividades, principalmente laborales, las cuales se encuentran en riesgo sea por la caída del material del talud o por las consecuencias de ello, como una posible explosión en la estación de servicio a pie de talud.

Diagnóstico: en observación.

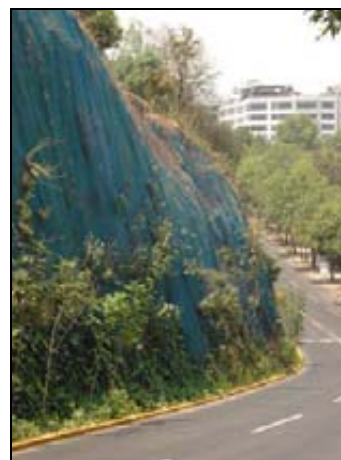
Abril de 2008

Diagnóstico: sin mayor problema.

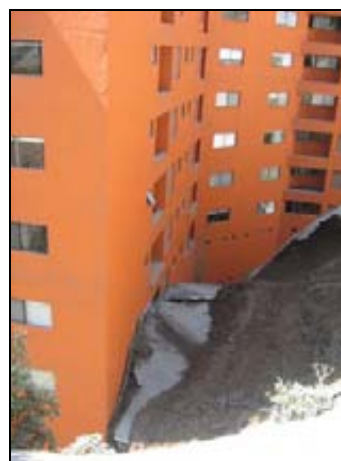
Abril de 2008

Este nuevo caso de estudio se presentó dentro del lapso de un año que se determinó para realizar un nuevo recorrido por las zonas inicialmente visitadas, en donde se da muestras nuevamente de que una mala atención al problema de filtración de agua pluvial desde la corona de un talud puede originar daños severos en terrenos aledaños a él, trayendo consigo pérdidas, en este caso sólo materiales, a quienes son propietarios o inversionistas de sitios cuyas limitantes contienen en sí un talud.

Con potencial de intervención.

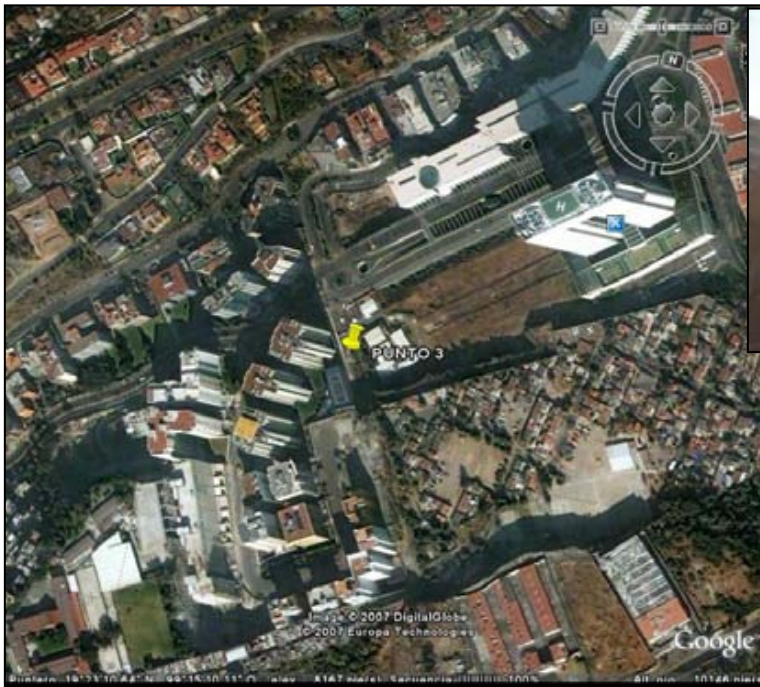
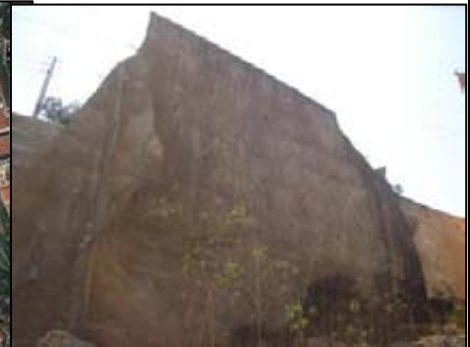
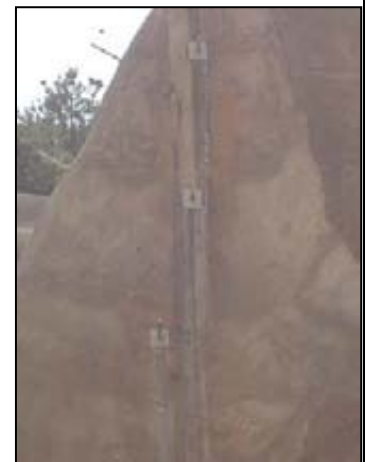
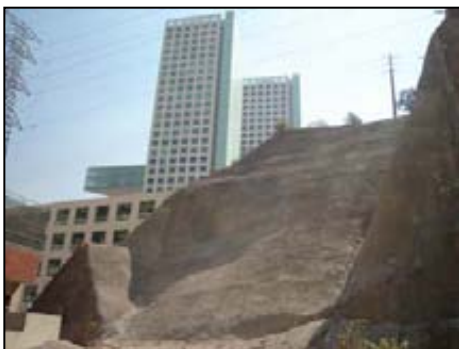
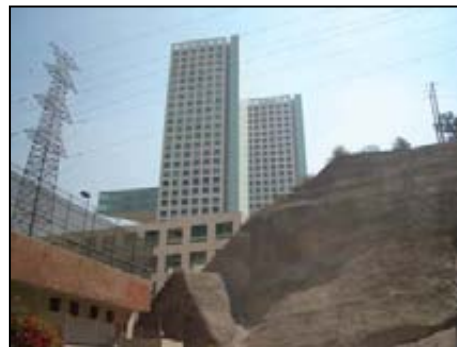
Caso N° 03

Tratamiento Existente:	Con el material ya caído, y sin uso actual, el talud se encuentra con el material depositado a pie de talud sin mayor tratamiento. El único tratamiento existente se encuentra en el predio aledaño a él, donde existe un sistema zampeado con anclas de acero.		
Problemática Actual:	Lo que se puede informar de este talud es que de acuerdo a sus características muestra un gran potencial de intervención con Materiales Geosintéticos a partir del desarrollo de un muro mecánicamente estabilizado con Geomallas.

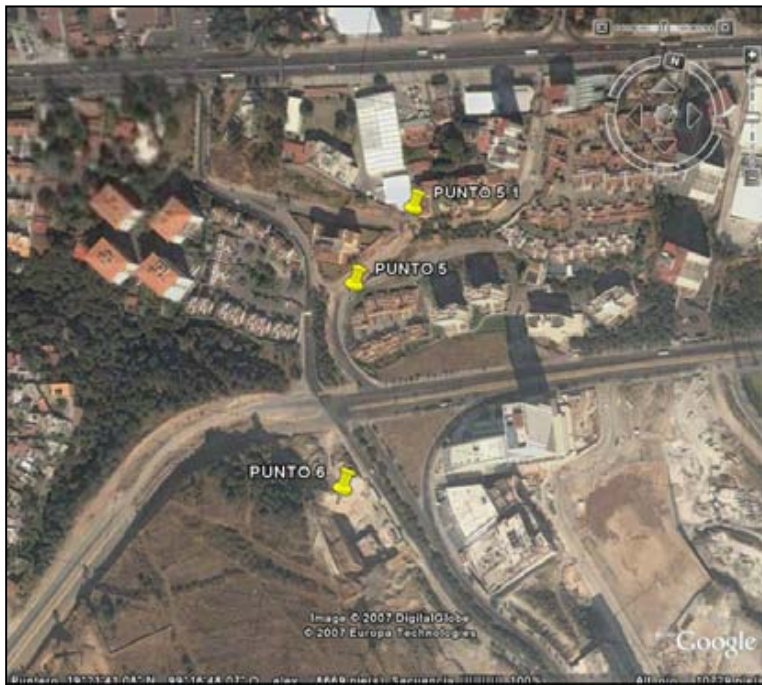
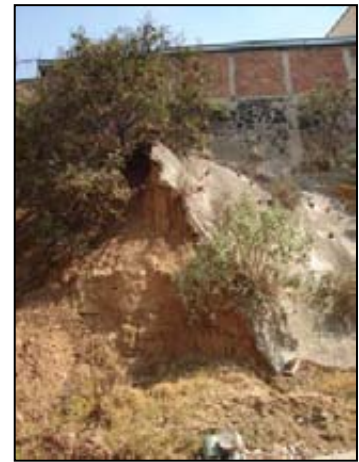
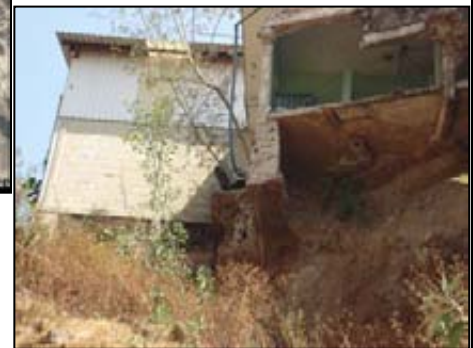
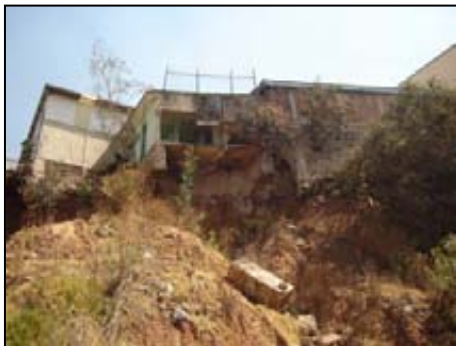
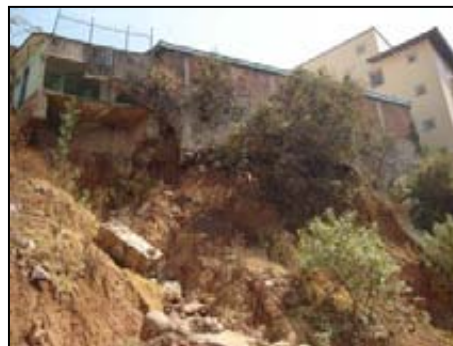
Caso N° 05.1

Tratamiento Existente:	Habiendo transcurrido un año no se ha llevado a cabo mayor tratamiento en el talud, que muestra un estado peor que el detectado en la primera visita de reconocimiento.		
Problemática Actual:	El talud que compete esta ficha muestra severos daños en su composición y un mayor grado de riesgo debido a la falta de protección en la zona descubierta, lo cual representa un serio peligro en su entorno inmediato, con lo que se propone como potencial de intervención con Materiales Geosintéticos.
