“ARQUITECTURA ECLÉCTICA EN SANTA MARÍA LA RIBERA”
TEMPLO DE LA SAGRADA FAMILIA
PROYECTO PARA SU RESTAURACIÓN

PROGRAMA DE MAESTRÍA Y DOCTORADO EN ARQUITECTURA
MAESTRÍA EN ARQUITECTURA
(RESTAURACIÓN DE MONUMENTOS)

PRESENTA:
ARQ. ARTURO FUENTES MERINO

MÉXICO 2008

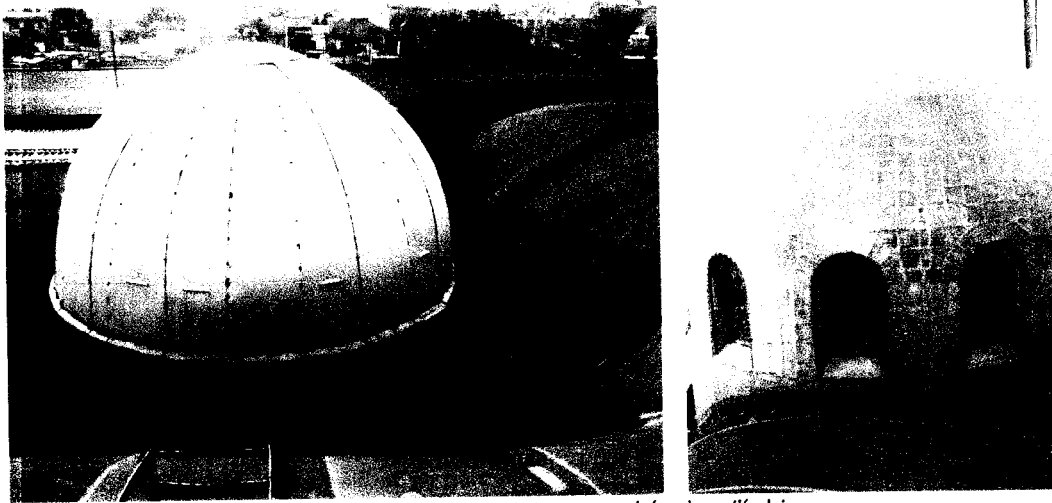
También encontramos 8 bóvedas de arista con cuerpos cilíndricos, que sirven como iluminación del templo. Estos se encuentran revestidos con azulejos de Talavera en colores verdes y amarillos, que contrastan con los tonos rojizos y azulados de los vitrales emplomados de sus ventanales que lo circundan. Algunos de ellos presentan un capuchón fabricado con gajos de lámina de aluminio, que se colocaron como "solución" a las constantes filtraciones de agua.

Imagen 43. Tambor que se rematan con bóvedas cilíndricas.

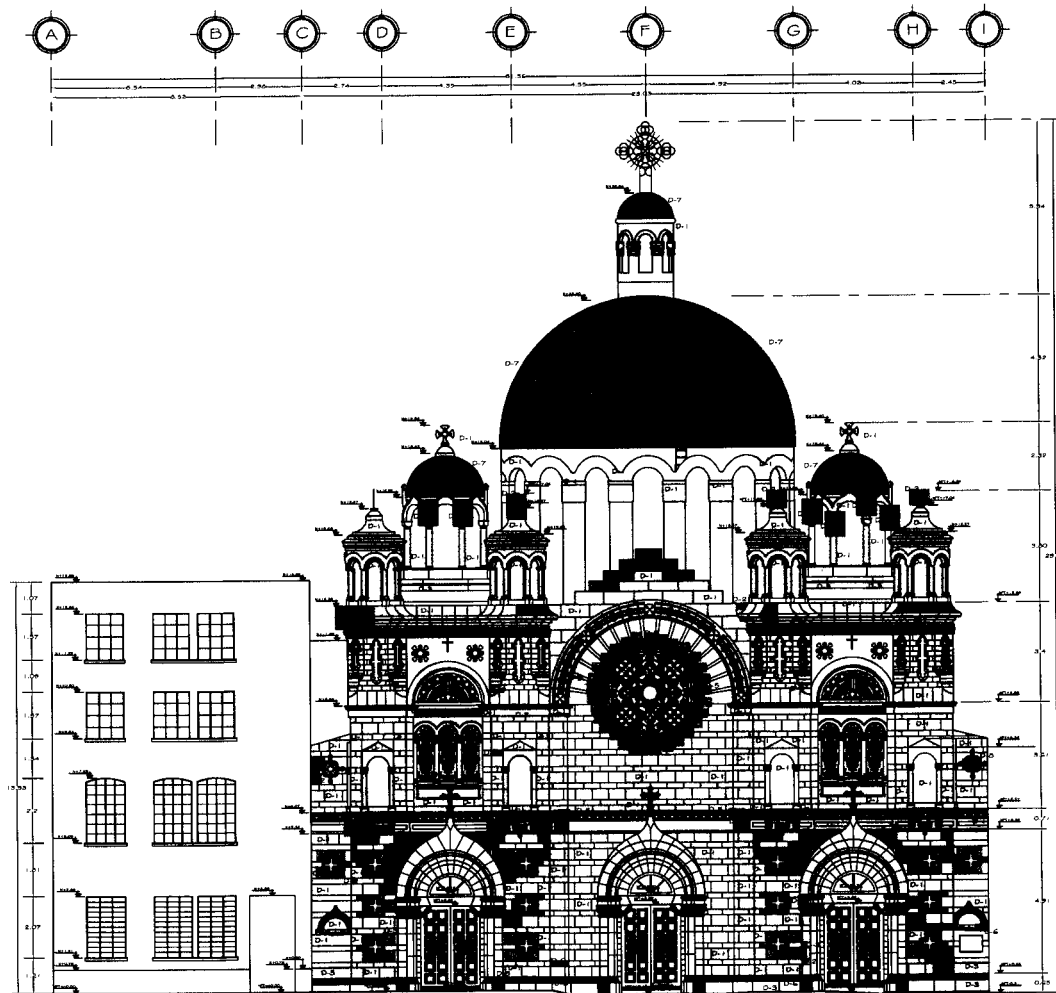
TITULO: FACHADA PRINCIPAL
LEVANTAMIENTO DE DAÑOS

- D-3** **VEGETACION PARASITA:** Elementos de vegetación y plantas dañadas a la planta, por las raíces que se desarrollan en las grietas y fisuras de la estructura.

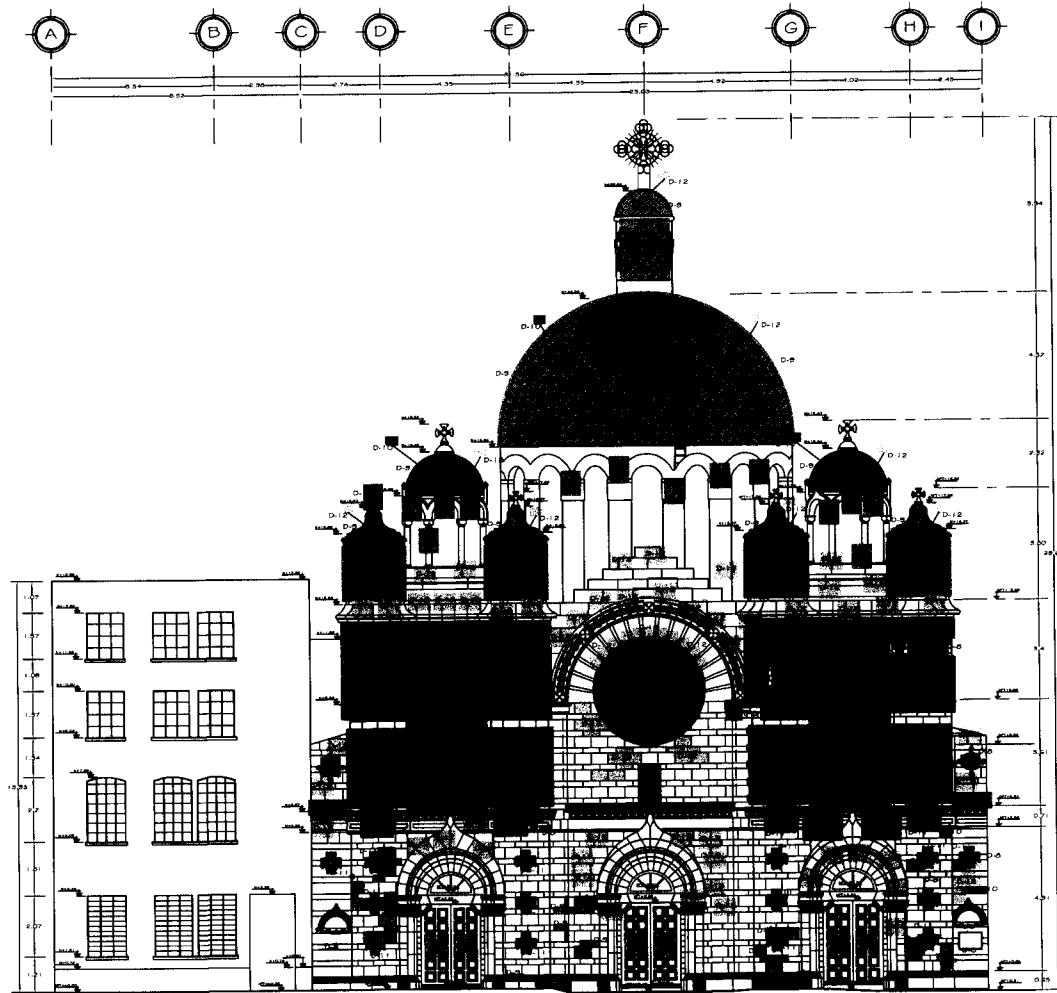
TITULO: FACHADA PRINCIPAL
LEVANTAMIENTO DE DAÑOS

- ZONAS VANDALIZADAS: Partes del monumento afectadas por actos de vandalismo que se reflejan en la superficie de la fachada.
- D-4 EMPASTES MAL REALIZADOS: Elementos decorativos con mal uso de cemento, aplicación sobre la cartela.
- ✱ POLVOS: Areas de cartela roídas o huecadas.
- FALTANTES: Elementos decorativos con graso o incluso faltantes por haber sido roídos por el tiempo.
- MALLA ANTILAVES: Estructuras de malla metálica, desmontadas por deterioración del muro de góndoles con oxidación.
- D-18 PALMAS NOVIAS: Elementos decorativos de la cartela ocasionados por deterioro en obra.

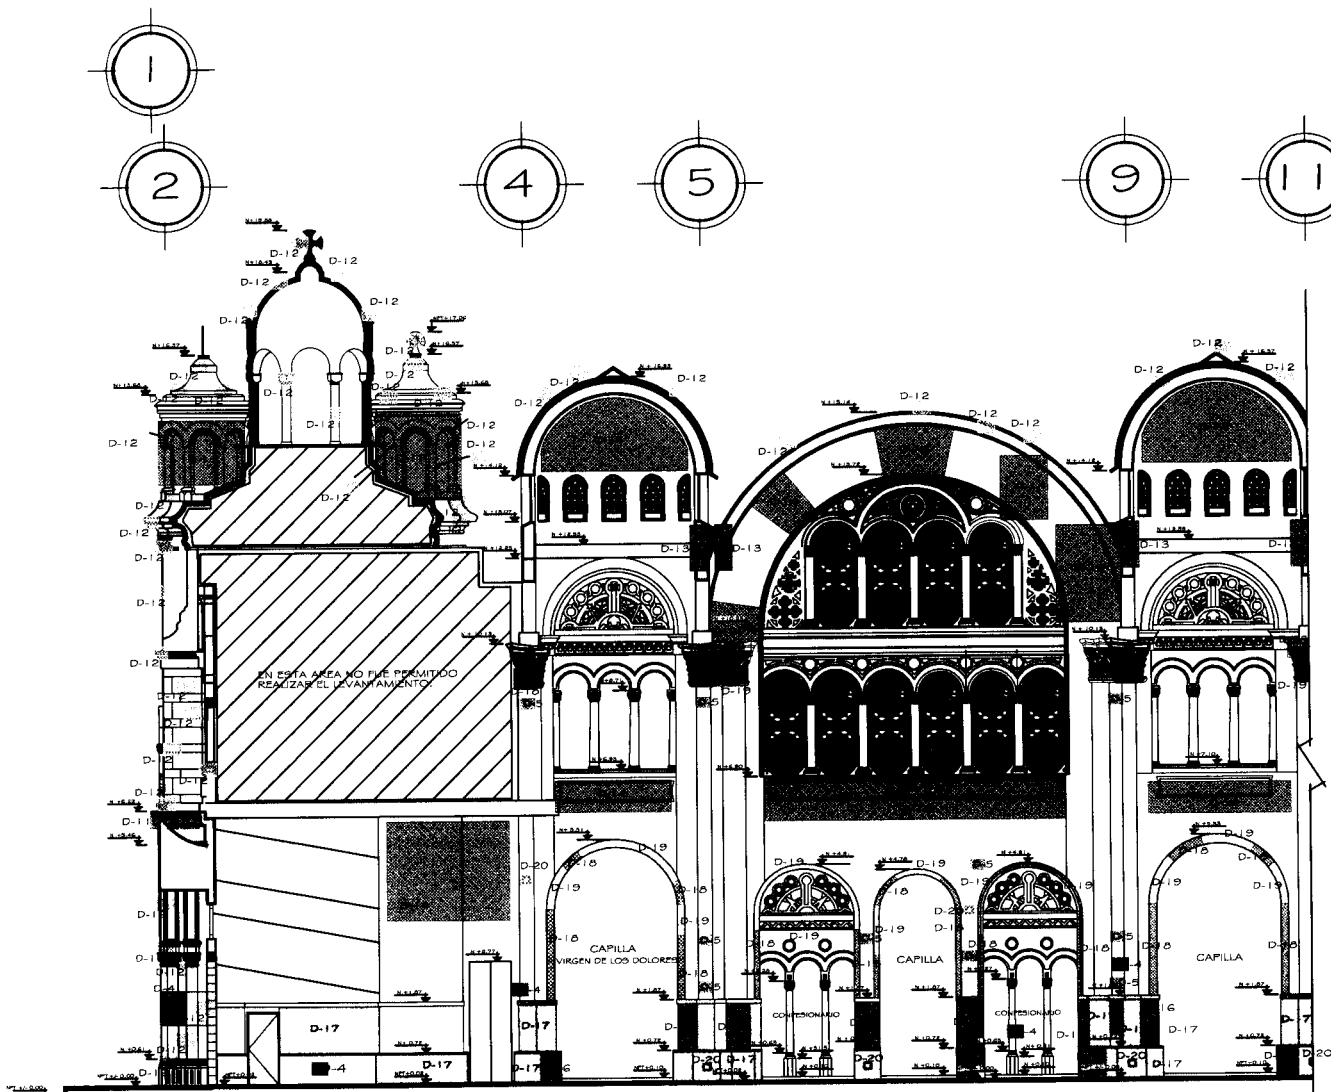
TITULO: CORTE LONGITUDINAL A - A'
LEVANTAMIENTO DE DAÑOS

- PINTAS VANDALICAS:**
Pintas vandálicas de la "armadura" original sobre la superficie del elemento arquitectónico.
- ADORNOS:**
Cuerpos de acero como tornillos, alfileres, placas sobre la superficie de la pintura, provocando deterioro de los elementos pintados, debido a la oxidación de estos elementos.

- MALLA ANTIVIBROS:**
Diseño de malla metálica, separada por 10 cm de la superficie con cadenas.
- PINTURA NOCIVA:**
Deterioro de la pintura de la cámara de aireación por el "efecto" de agua.

- FISURAS ESTRUCTURALES:**
Deterioro arquitectónico estructural con presencia del factor humedad.
- HUMEDAD:**
Áreas con presencia de humedad o agua, provocando daños en los acabados de los elementos arquitectónicos.
