“CONSTRUCCIÓN DE GLORIETA Y ADECUACIONES VIALES EN LA COLONIA LA MANCHA I, EN NAUCALPAN DE JUÁREZ, ESTADO DE MÉXICO”

“REPORTE PROFESIONAL QUE PARA OBTENER EL TÍTULO DE ARQUITECTO PRESENTA:”

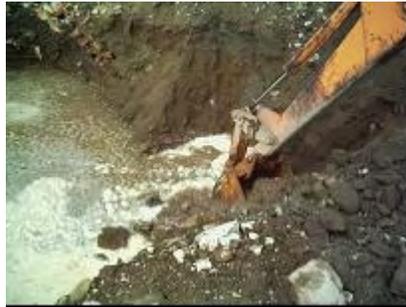
En el desarrollo de la excavación se presentaron las primeras lluvias ocasionando la inundación de esta y retrasando los trabajos posteriores. Ya con la excavación terminada se procedió como en la primera parte del cajón a poner la base del filtro de piedra en greña ya que toda la zona tiene filtraciones de los drenajes así como del mismo nivel freático.

Excavación Afectada por la Lluvia

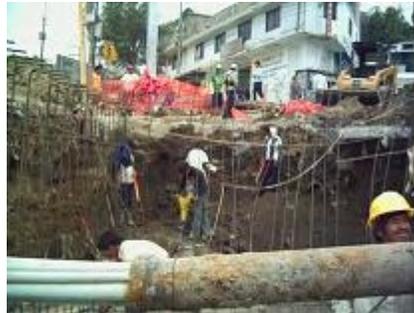
Debido a estas lluvias una de las paredes de la excavación se comenzó a socavar y se debilitó hasta derrumbarse casi totalmente, por lo que fué necesario ampliar la excavación además de cerrar completamente la vialidad para evitar un problema mayor, lo anterior se determinó con la presencia de autoridades de la Dirección General de Obras Públicas del municipio ya que los alertamos de lo que estaba sucediendo y con protección civil se determinó el cierre total.

Derrumbe de Paredes de Excavación

Este problema que se presentaba implicó aumentar la fuerza de trabajo, dando rapidez a la conclusión del cajón que se estaba habilitando para poder abrir en tres semanas la vialidad sin el riesgo de derrumbes, además de que se reforzó parte de la excavación con costaleras de tierra para evitar problemas mayores.

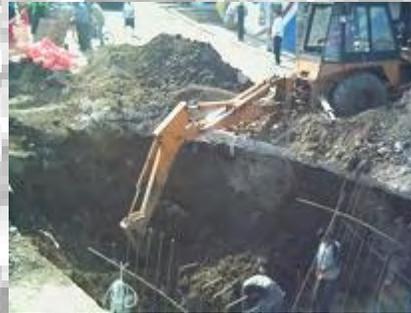
Excavación para evitar Derrumbes

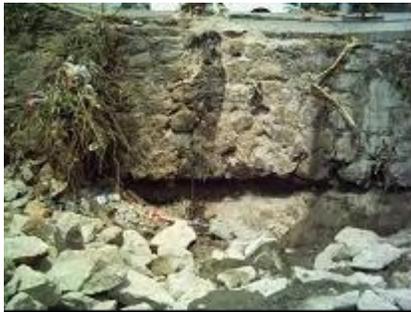
Al mismo tiempo en la zona ya construida del cajón se continuó con toda la demolición del muro de contención, ya que era necesario por todo lo socavado que se encontraba el material debajo de este, además de que también había que encontrar una fuga de drenajes que venían del mercado y que desembocaban ahí mismo por lo que fué necesario excavar mas volumen de tierra de lo previsto y construir un pozo de visita en ese lugar para controlar las descargas del mercado.

Muro Contención en mal Estado

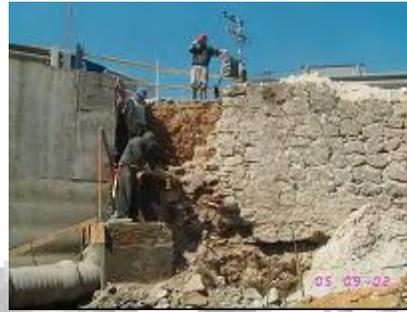
Demolición de Muro

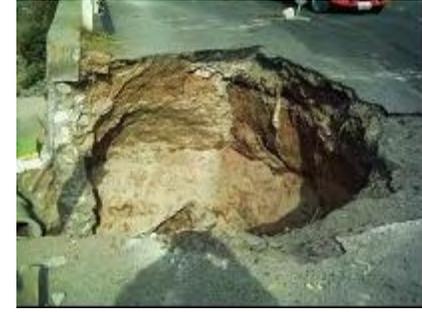
Todos estos trabajos eran sumamente necesarios para poder comenzar con la construcción del muro de contención nuevo sin los problemas que representaban todas estas filtraciones y así poder mejorar todo el material que no servía para compactar y rellenar completamente la zona.

Material de Relleno Suelto

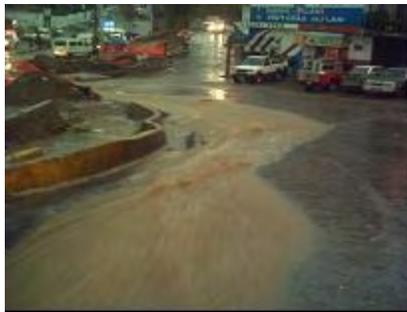
Lo más difícil fue mantener las excavaciones libres del agua, los rellenos que se hacían eran arrastrados por la corriente así como la construcción de algunos pozos. También hubo mucho material en banco para relleno que se lo llevaba el agua.

Problemática a causa de las lluvias

Se controló de alguna manera la situación aumentando las costaleras alrededor de la excavación, también se dejaron algunos drenes en la parte más baja de la excavación y se rentó una maquina retroexcavadora más grande para hacer más rápidos los trabajos de desasolve además de que se incrementó un poco más la fuerza de trabajo.

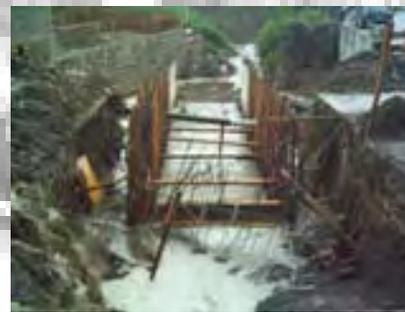
La situación era cada vez mas critica ya que, aunque se evitó laborar bajo la lluvia, los trabajos de toda la jornada se veían afectados casi en su totalidad y muchas veces se tenían que repetir al día siguiente.

Trabajos afectados de cimbrado

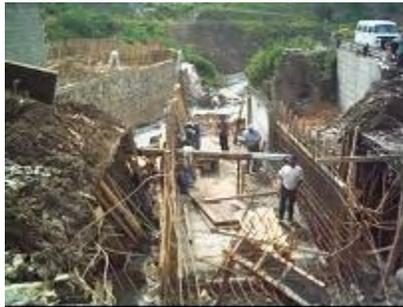
Limpieza de Trabajos afectados

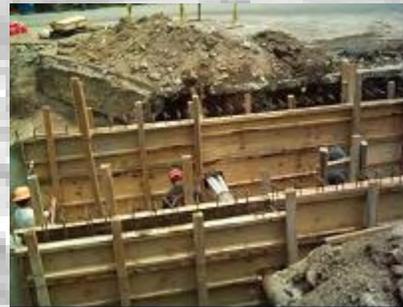
Corrección de Cimbra

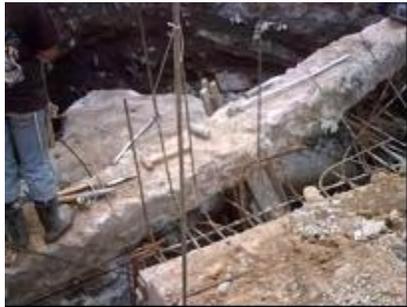
En la parte de la unión con el río se continuó la excavación y solo se dejaron 6.0 m aproximadamente por concluir o para la conexión final, ya que no podíamos interrumpir el único paso del agua. En esta etapa nos encontramos con otro gran problema, al continuar hacia delante con la excavación nos dimos cuenta que existía un muerto de concreto de aproximadamente 2.50 m³ por lo que se hicieron labores de demolición cuidando de no dañar la posible causa de la existencia para este elemento, también encontramos una trabe de concreto que se demolió completamente al no presentarse ningún elemento razonable para dejarla.

Trabe de Concreto encontrada

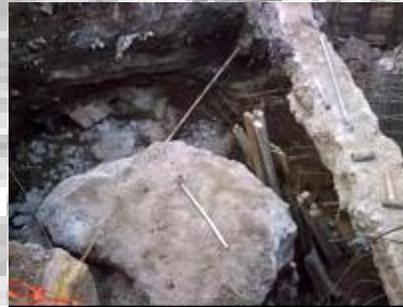
Elemento de Concreto
