**UNIVERSIDAD NACIONAL
AUTÓNOMA
DE MÉXICO**

**FACULTAD DE ESTUDIOS SUPERIORES
ARAGÓN**

**ESTADO ACTUAL DE LOS NIVELES EN
POZOS Y REGISTROS EN LA RED DE
DRENAJE DE LA FES ARAGON**

T E S I S
QUE PARA OBTENER EL TÍTULO DE :
I N G E N I E R O C I V I L
P R E S E N T A:
GOMEZ AYALA ARMANDO

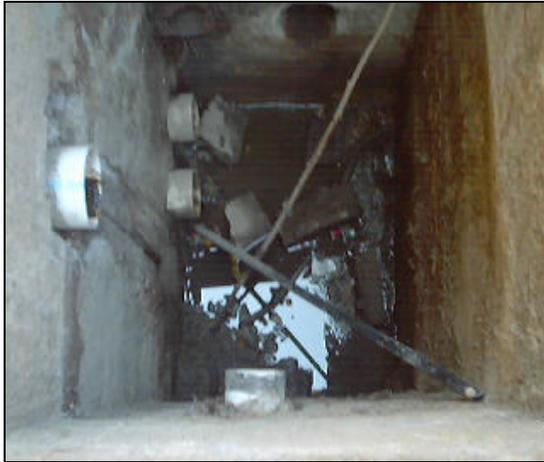
Registro 07.

En esta foto podemos notar el estado en el cual se encuentran algunos de los registros que componen la red, aunque este no presenta problema alguno esta basura podría representarlo a futuro si se sigue almacenando en el mismo.

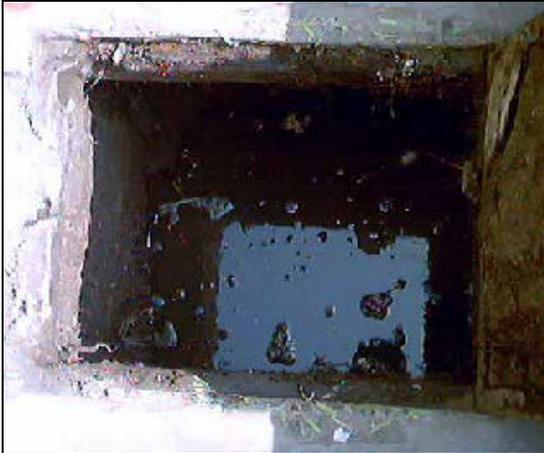
Registro 12.

En esta foto tenemos un registro con problemas de estancamiento y debido al estado en el cual se encuentra el liquido en su interior este problema lleva tiempo así, esto podría deberse a problemas con la tubería de desfogue del mismo.

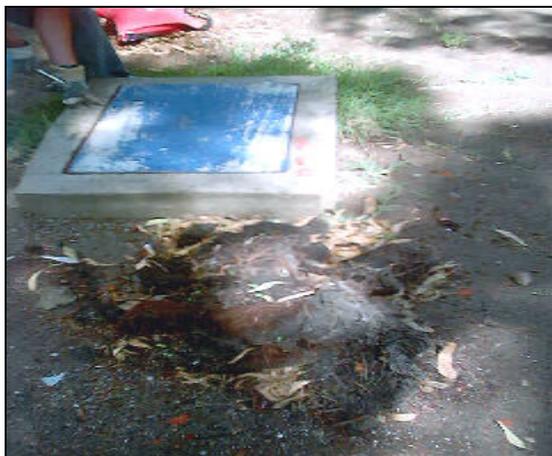
Registro 22'.

En esta toma podemos ver la contaminación que propicia posibles fisuras en el registro o en la misma tubería que lo conectan con la red.

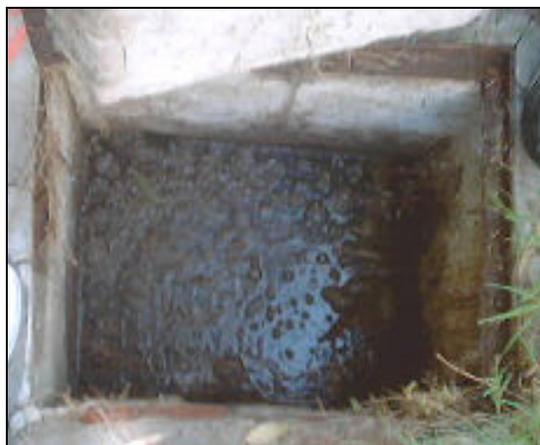
Registro 23.

En esta foto como es notorio el estancamiento de líquido en este registro ya llego al grado de putrefacción esto podría deberse como ya lo hemos mencionado antes a tapones existentes en la tubería que conectan al mismo con la red.

Lo cual con lleva a un mal funcionamiento del mismo.

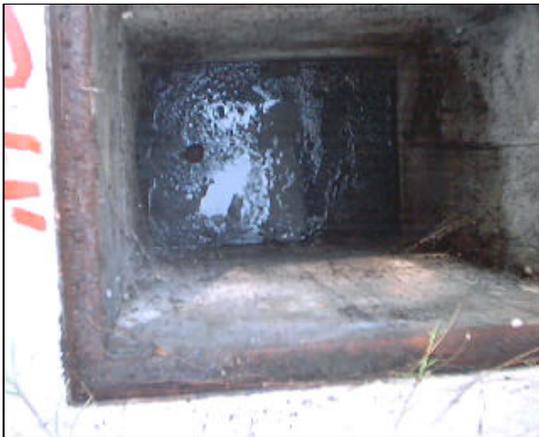
Registro 24'.

En esta foto al igual que en la anterior es notorio el estancamiento de liquido, posiblemente por los mismos problemas.
