**AGRIETAMIENTO EN LA ZONA DE
NAUCALPAN**

TESINA

INGENIERO CIVIL

DICIEMBRE, 2008

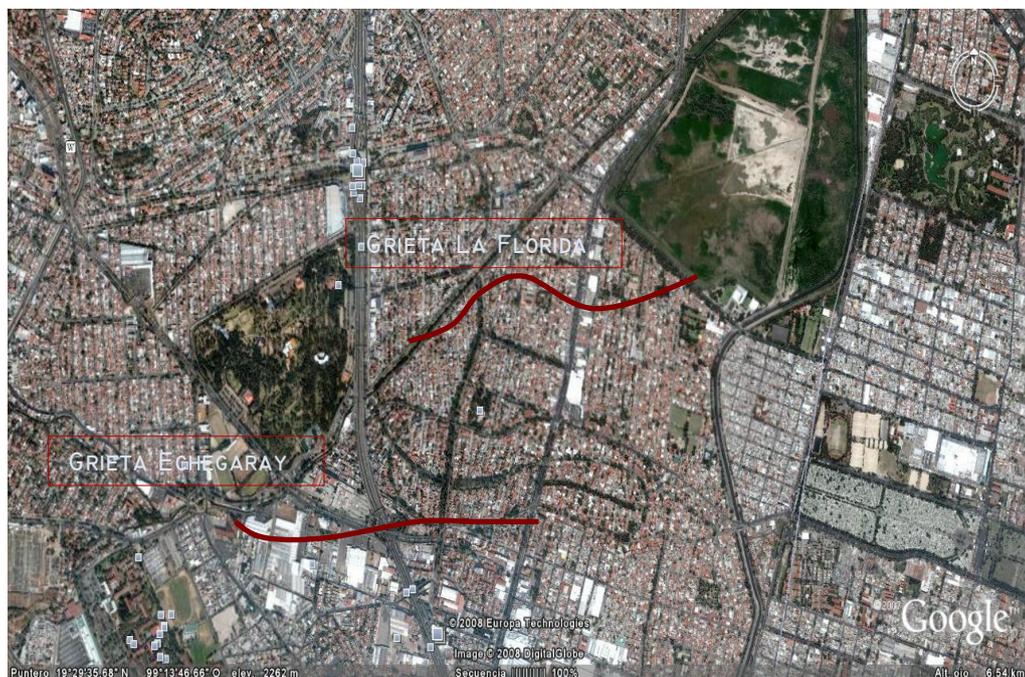
En el año de 1966, los habitantes de la colonia Hacienda de Echegaray, en el municipio de Naucalpan, Estado de México, requirieron la presencia de especialistas en mecánica de suelos para realizar estudios acerca de una grieta que afectaba sus casas. Algunas de éstas presentan, a la fecha, distorsiones y una serie de calles se ven afectadas por esta grieta que cruza formando una línea que se desarrolla a través de la colonia Hacienda de Echegaray hacia la avenida Circunvalación. Tiempo después se dejó ver otra grieta que corría desde la esquina que se forma por las calles de Yáquis y Huicholes en Santa Cruz Acatlán, hasta la colonia Bosques de Echegaray (Figura 1.1).

Figura 1.1 Fotografía satelital de la zona afectada

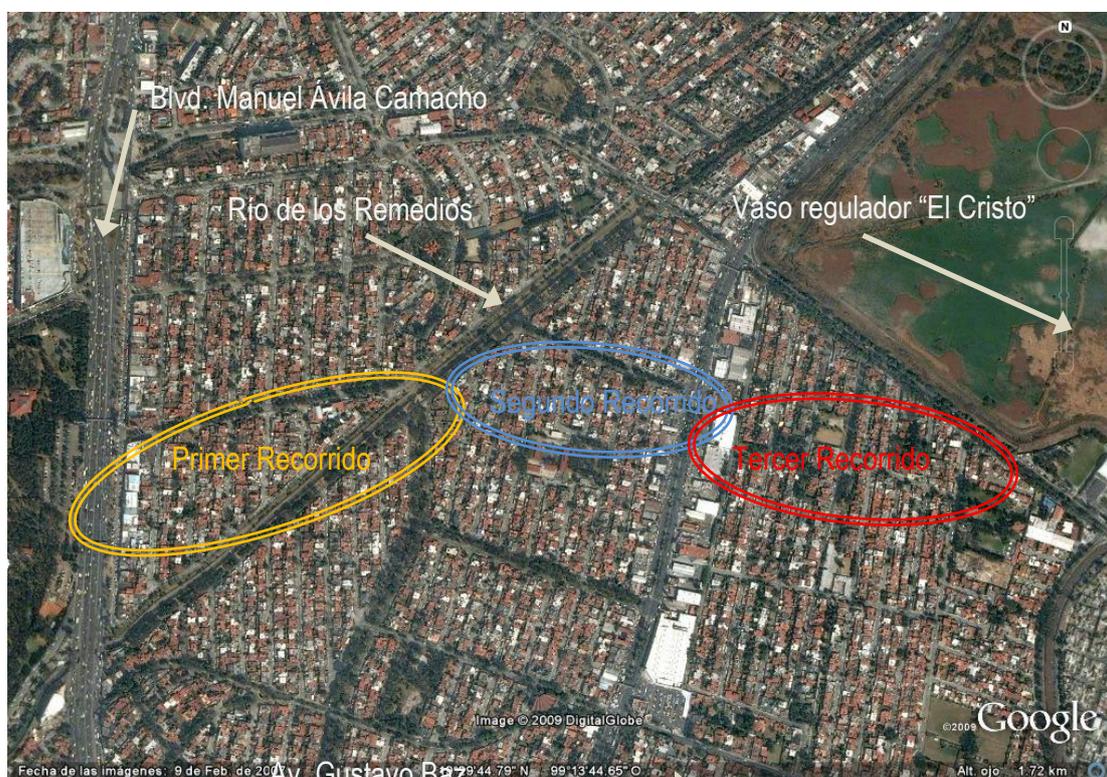
Figura 1.5 Zona recorrida para detectar la grieta La Florida.

Se realizaron recorridos por la zona afectada, siguiendo un programa de tiempos y zonas que se muestra a continuación. En la figura 1.5 se observan las áreas recorridas para identificar la trayectoria de la grieta La Florida.

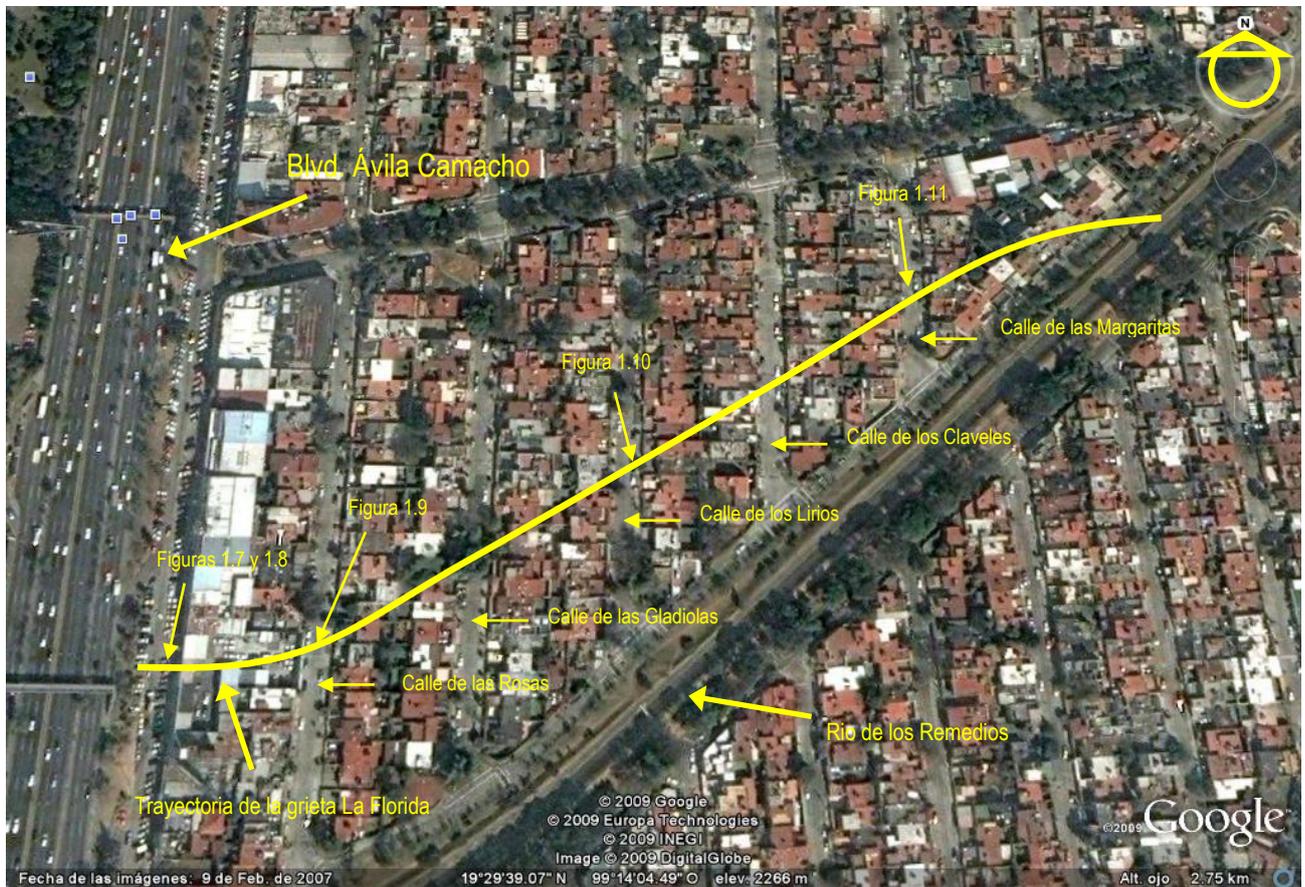
Figura 1.6 Zona del primer recorrido

Calles: Boulevard Ávila Camacho, De las Rosas, De las Gladiolas, De los Lirios, De los Claveles, De las Margaritas, Paseo de Echegaray Norte.

Observaciones: Durante el recorrido se identificó la ubicación del escalón generado por la grieta La Florida en las calles mencionadas. Éste atraviesa las calles en forma perpendicular, lo cual produce efectos de desplome en bardas y rejas así como agrietamiento en algunos muros. En esta zona el lado norte del escalón se mantiene fijo y el lado sur es el que presenta desplazamiento. Para la calle de Paseo de las Rosas el desnivel mide, aproximadamente, entre 15 y 20 cm, en las calles de Paseo de las

Gladiolas, Paseo de los Lirios y Paseo de los Claveles el desnivel es apenas perceptible, acentuándose más en las aceras. El desnivel más grande puede verse en las calles de Paseo de las Rosas, Paseo de Echegaray Norte y en la calle de Margaritas. Se observa que existe la posibilidad de que el escalón afecte a las tuberías tanto de abastecimiento de agua potable como de drenaje pluvial y sanitario. En las imágenes se puede observar el daño a muros así como las reparaciones que se han efectuado al pavimento, por lo que se confirma que recientemente ha habido desplazamiento que es necesario medir.

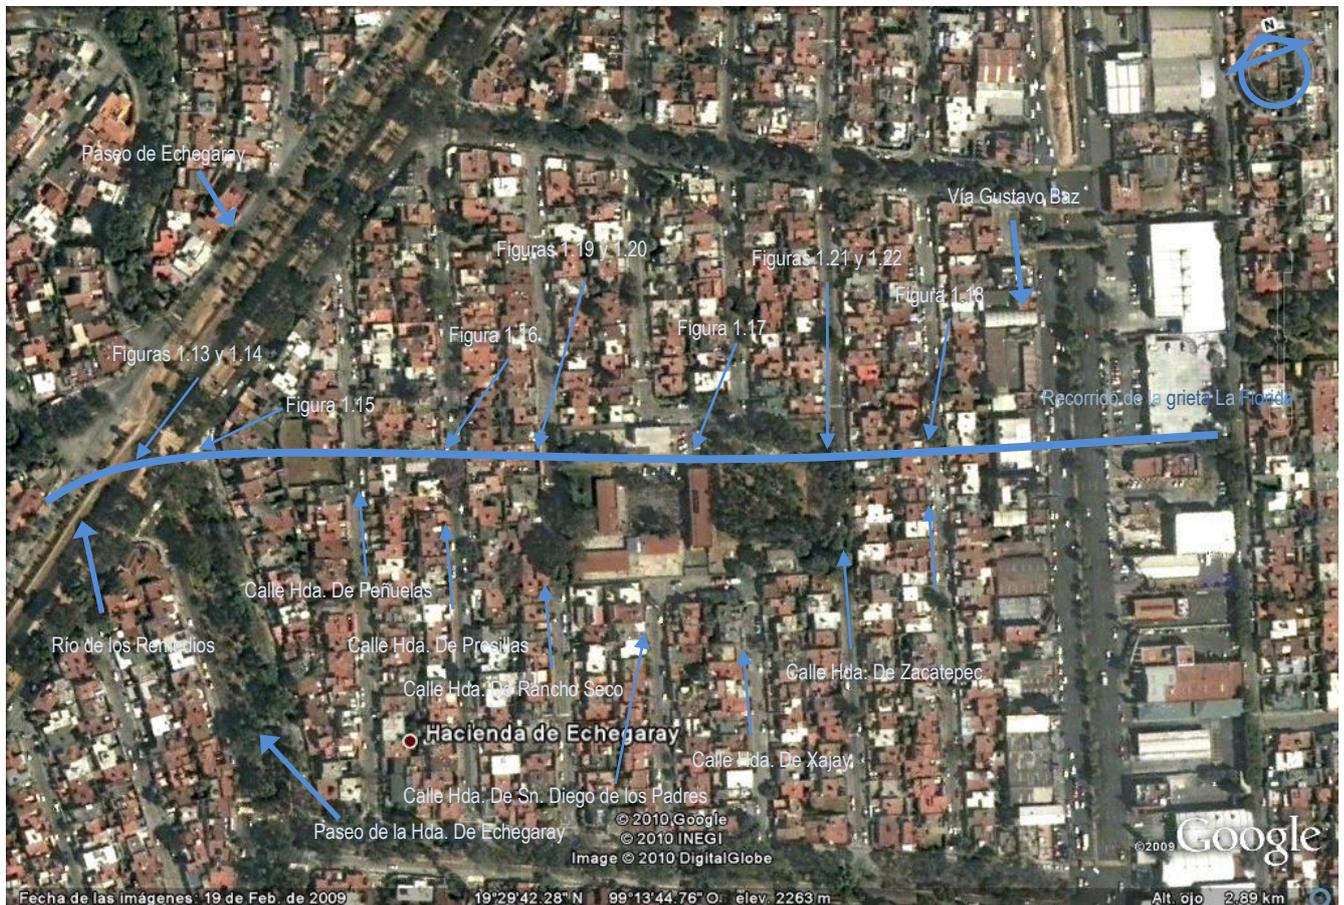
Figura 1.12 Zona del segundo recorrido

Calles: Paseo de Echegaray Sur, Hacienda de Peñuelas, Hda. De Presillas, Hda. De Rancho Seco, Hda. San Diego de los Padres, Hda. Zacatepec, Hda. Zotoluca.

Observaciones: Se hizo un recorrido por los márgenes norte y sur del Río Chico de los Remedios, desde el cual se observó que en el punto por el cual pasa la grieta la Florida se presentan daños en el revestimiento de concreto del canal en ambos márgenes (Figuras 1.13 y 1.14); así mismo, en una vista transversal del canal se aprecia una distorsión en la sección del canal en el punto de cruce de la grieta. En la calle de Paseo de Echegaray Sur

(Figuras 1.15) se observa agrietamiento en el pavimento, el cual tiene rasgos de que ha sido reparado a través de los años. En la calle de Hacienda de Peñuelas se identifica la grieta en el extremo norte de la calle, con un desnivel de aproximadamente 15 cm. En la calle de San Diego de los Padres, se observan daños a una barda que divide un parque de una escuela primaria. Las fotografías 1.17 a) y b) permiten hacer una comparación del daño en la barda y reja en el tiempo en que se comenzaron a detectar los agrietamientos, así como en la actualidad, se observa que se han realizado algunas reparaciones a la barda. A pesar de esto la distorsión de la reja es perceptible aún. En la calle de Hacienda de Presillas también se percibe el escalón hacia el extremo norte y se pueden apreciar las reparaciones que se le han hecho a la guarnición del extremo sur de la grieta y el daño bastante severo que ésta ha generado en la guarnición y banqueta norte. En la calle Hacienda de Zotoluca el daño en bardas, rejas, guarniciones y carpeta asfáltica es considerable. En la fotografía 1.18 se puede apreciar el daño a la reja de una casa perteneciente al Ayuntamiento de Naucalpan en la calle Hacienda de Zotoluca. En la calle de Hacienda de Rancho Seco se observan daños en la carpeta asfáltica y en las guarniciones de la banqueta. Se puede ver en la fotografía 1.19 a) y b) que la reja ha sido sustituida por una barda de dimensiones considerablemente grandes, pero aun así se puede observar en la fotografía 1.20 la presencia de una grieta en uno de los pilares que ha sido reparada. De igual manera, es posible que las tuberías de conducción y drenaje estén dañadas ya que la grieta atraviesa perpendicularmente la calle. En un callejón paralelo a la dirección de la grieta ubicado entre una casa y el parque mencionado anteriormente, que va de la calle de Hacienda de Xajay a la calle Hacienda de Zacatepec se pueden observar grietas en la superficie ocasionadas por el desnivel de la grieta la Florida, tal como lo muestran las fotografías 1.21 y 1.22. En la calle Hacienda de Zacatepec se observan los agrietamientos en la carpeta asfáltica, así como daños en guarniciones y bardas, estas últimas han sido reparadas.

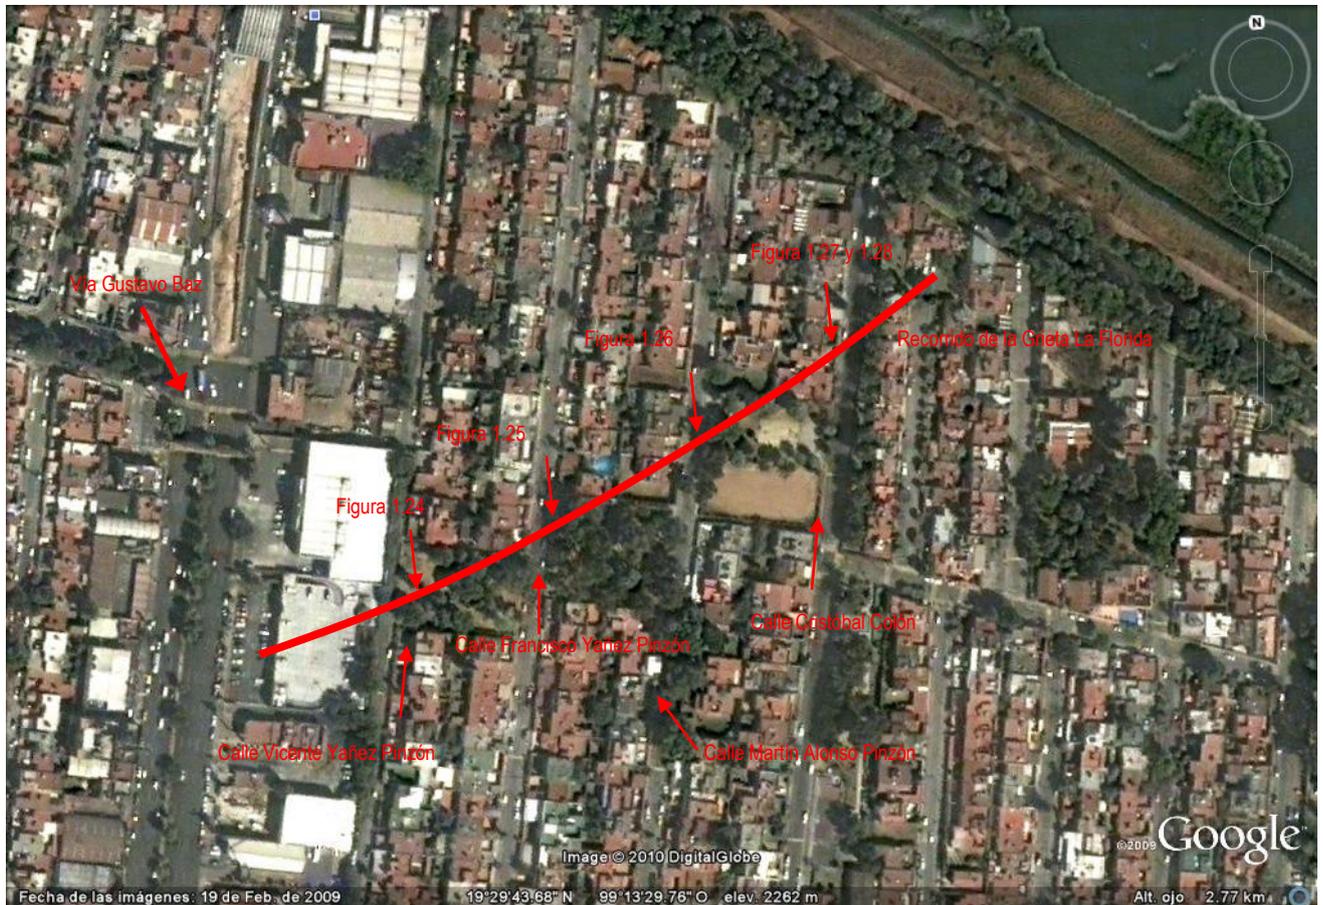
Figura 1.23 Zona del tercer recorrido

Calles: Av. Gustavo Baz Prada, Vicente Yañez Pinzón, Francisco Alonso Pinzón, Martín Alonso Pinzón, Cristóbal Colón.

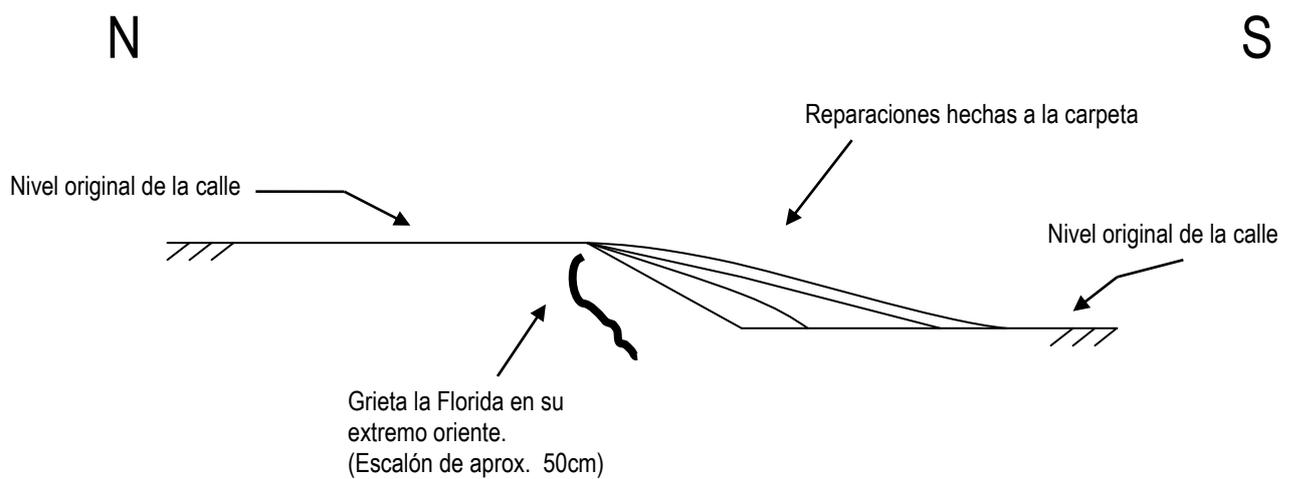
En la calle Cristóbal Colón, el agrietamiento es más notable, la grieta se localiza cerca de la esquina con la calle San Agustín. El desnivel observado es de aproximadamente 50 cm. El daño más severo se observa en la acera oriente, ya que el extremo poniente ha sido reparado. También son notables las reparaciones hechas a la carpeta asfáltica, misma que se ha reparado con varias capas de mezcla asfáltica. En la figura 1.28 se puede observar un corte longitudinal de la calle. Con relación a esto, es importante monitorear la frecuencia con la que se llevan a cabo las reparaciones para así poder medir la velocidad de desplazamiento real de las grietas.

Figura 1.28 Corte Longitudinal N-S de la Calle Cristóbal Colón

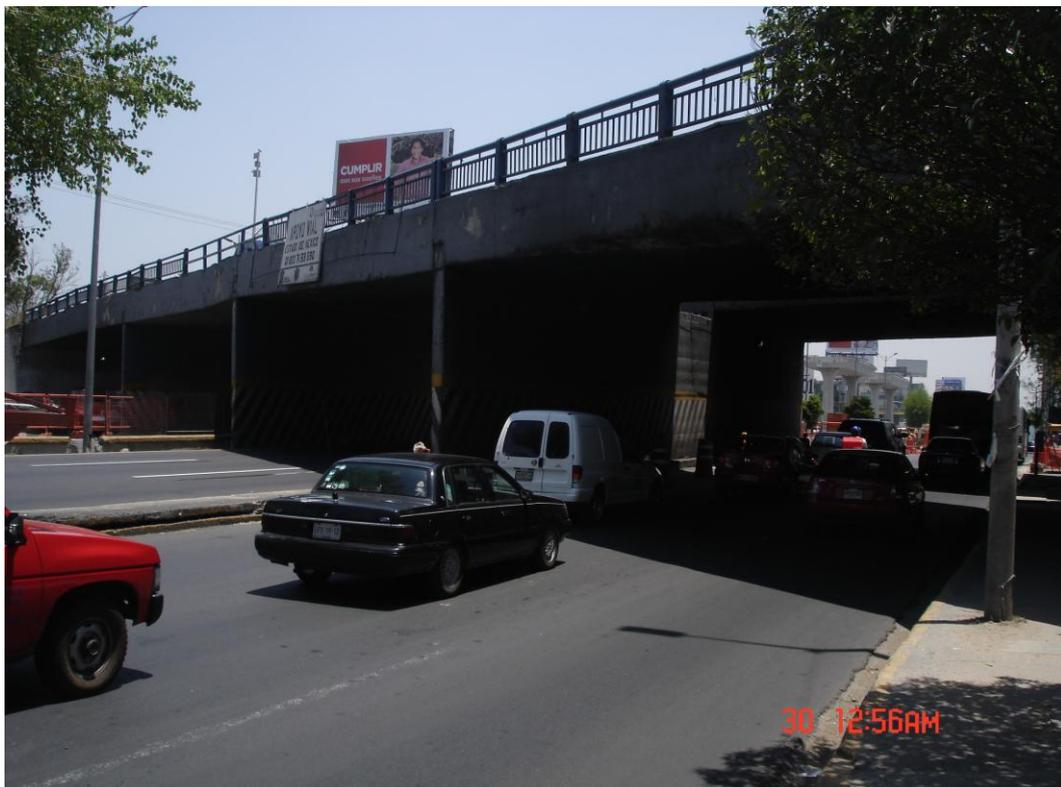
Figura 3.1 El puente de la Av. Lomas Verdes desde la lateral del Boulevard Manuel Ávila Camacho en la dirección sur

Actualmente el puente de la Av. Lomas Verdes presenta daños en su estructura, los más severos se identifican en el extremo oriente (ver figura 3.1), el apoyo poniente presenta algunas cuarteaduras y los apoyos intermedios presentan fisuras considerables, coincidentes con la trayectoria de la Grieta la Echegaray (figura 3.4), por otro lado la superficie de rodamiento del puente ha sido re-encarpetada recientemente por lo que no se observan daños en ella.

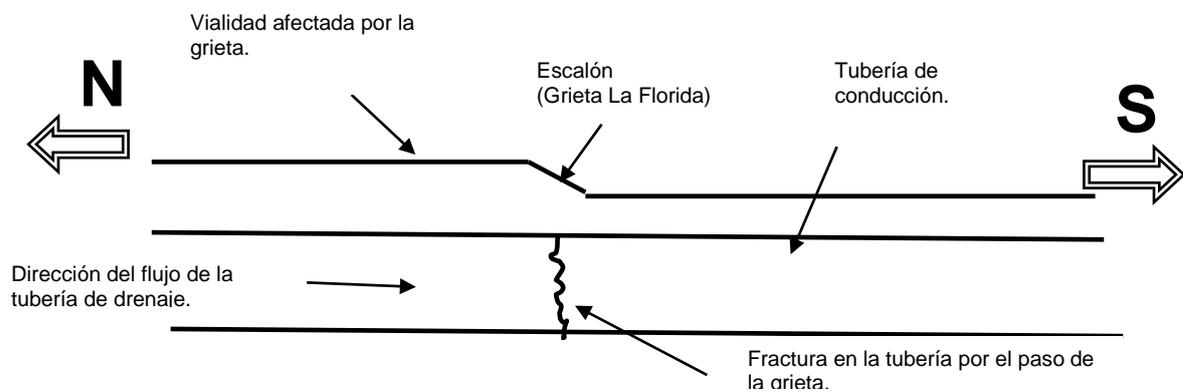
Figura 3.5 Esquema del posible daño de las tuberías de conducción de agua tanto de abastecimiento como de aguas negras

Como se ha mencionado en este trabajo las grietas atraviesan de forma perpendicular la mayoría de las calles, por lo que se puede inferir que la sección transversal de las tuberías de conducción se vea afectada (ver figura 3.5).

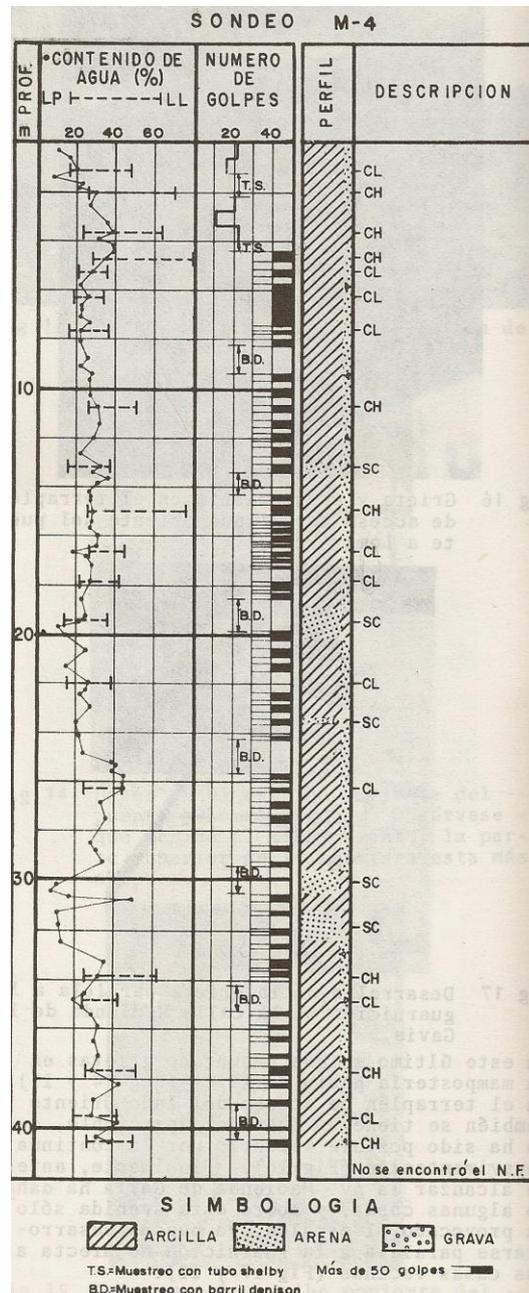
Figura A 1.2 Perfil estratigráfico M-4 (Melgoza, 1978)

El sondeo M-4 presenta desde la superficie hasta 4.4m de profundidad arcilla arenosa de consistencia firme a muy firme (11 a 23 golpes en la prueba de penetración estándar). El contenido de agua varía de 9 a 40%, estando en general cercano al límite plástico, lo que es indicativo de suelos pre-consolidados.

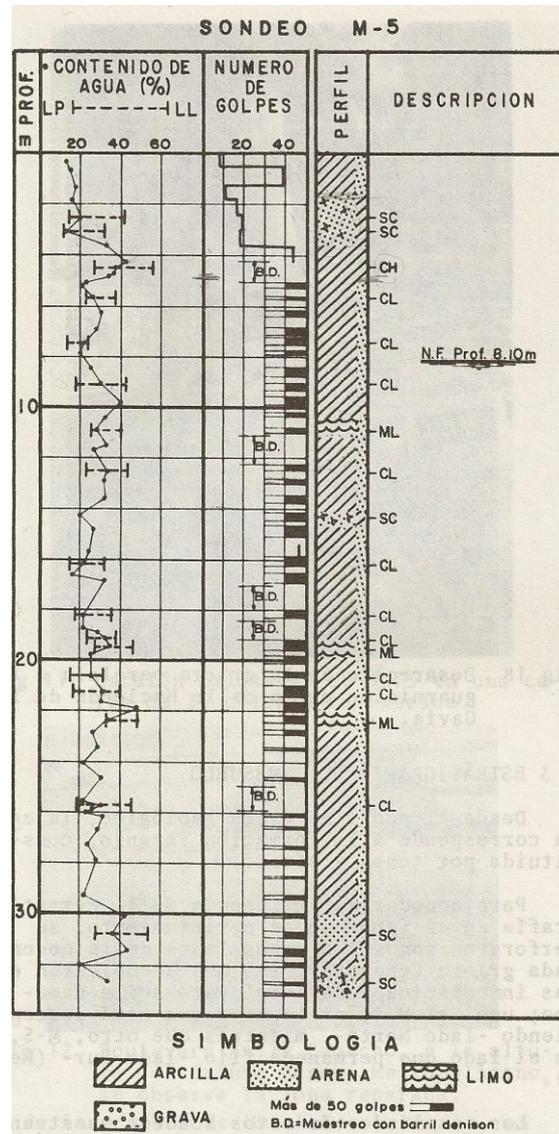
Figura A 1.3 Perfil estratigráfico M-5 (Melgoza, 1978)

En cuanto al sondeo M-5, desde la superficie hasta 1.5m de profundidad se interceptan arcillas arenosas de consistencia firme a dura; posteriormente, hasta 3.6m se encuentra arena arcillosa con gravillas (SC), medianamente compacta. El contenido de agua varía en ambos estratos de 12 a 20%.

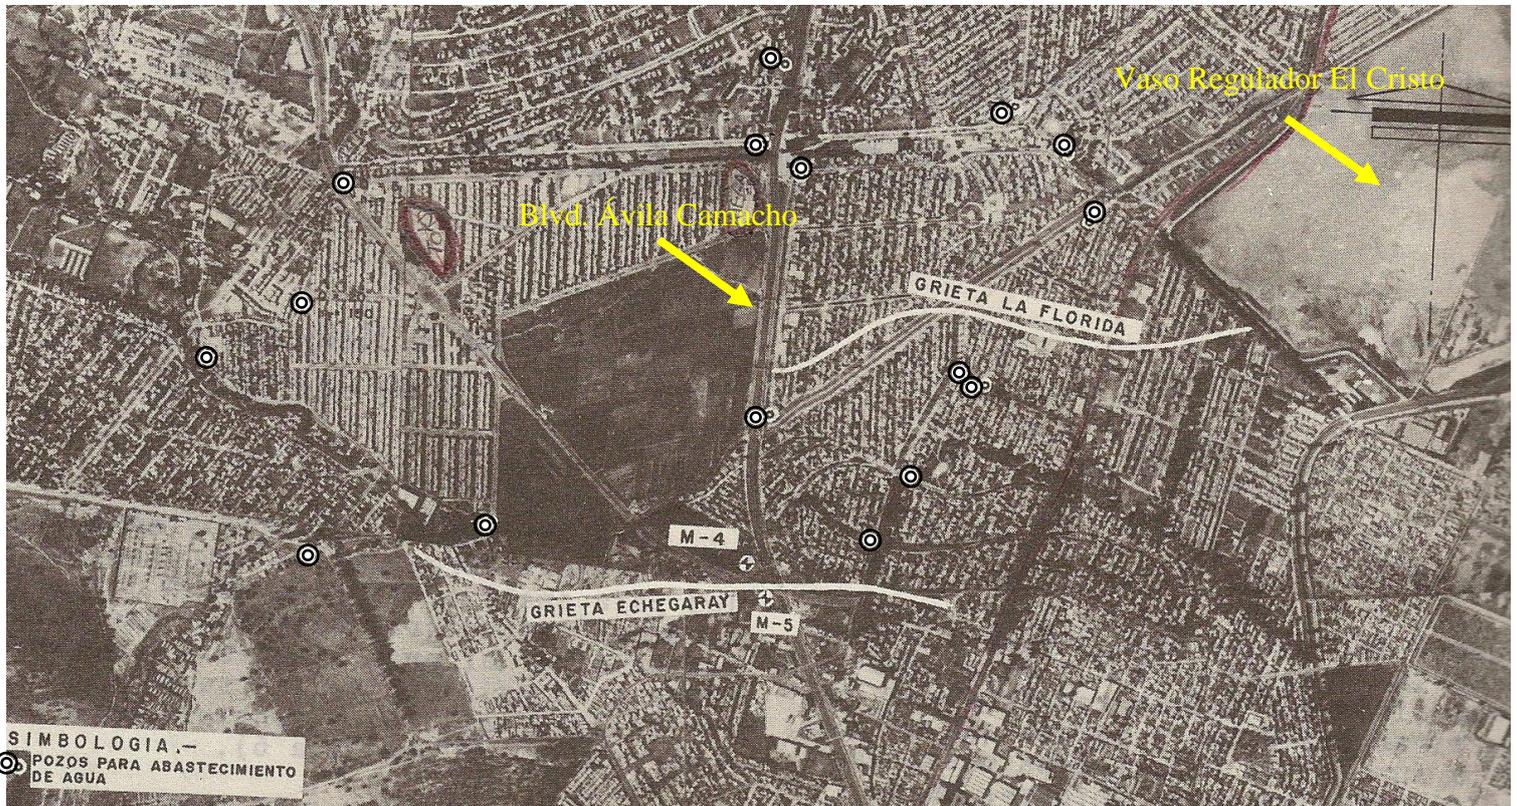
Figura A 2.1 Distribución de pozos de extracción de agua en la zona (Simposio SMMS, 1978)

Por otra parte, se localizaron pozos de extracción de agua en la zona (Ver figura A 2.1) de los cuales se desconocen geometría y gasto, ya que éstos son operados por el municipio o por particulares.

El abatimiento de los niveles piezométricos o de los niveles dinámicos en los pozos se desconoce, salvo en un pozo ubicado en la colonia Bosques de EcheGARAY en el que el abatimiento es de 40m.

La distribución de los pozos con respecto a la ubicación de las grietas es errática y no se presenta una mayor concentración de éstos cerca de las mismas, lo cual hace más difícil determinar el área de explotación inmoderada.

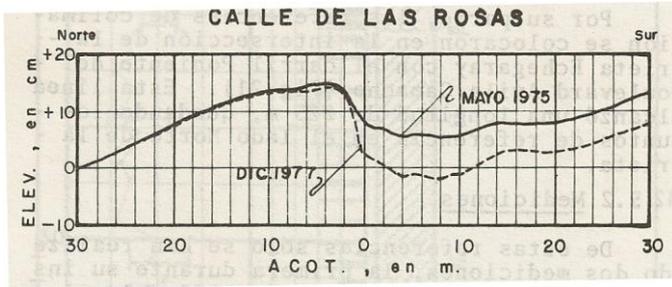
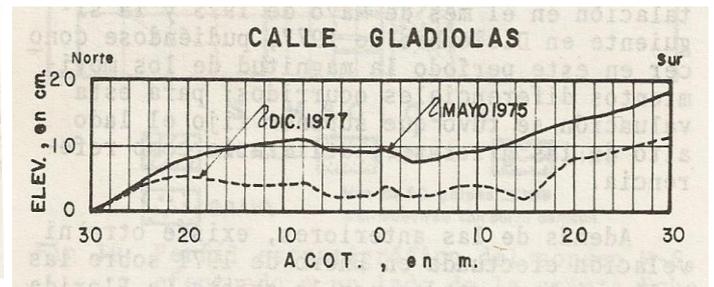
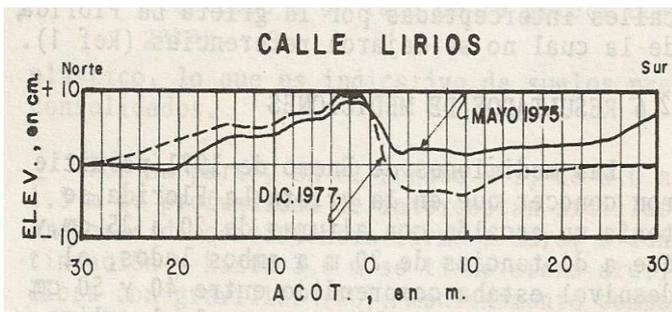
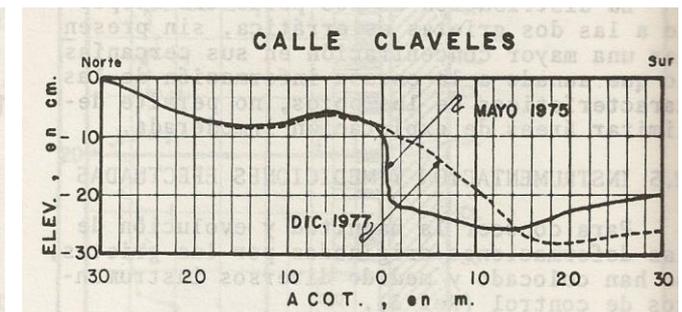
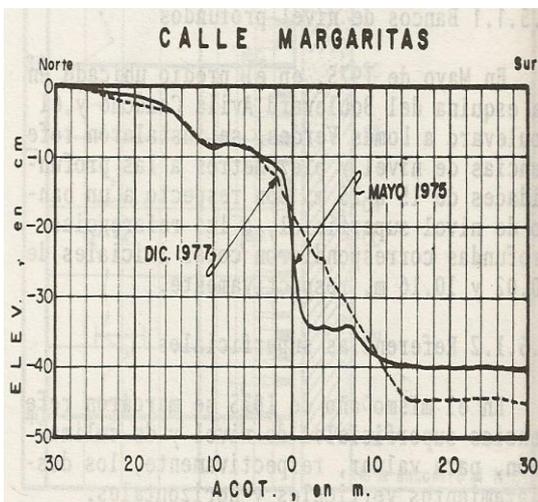
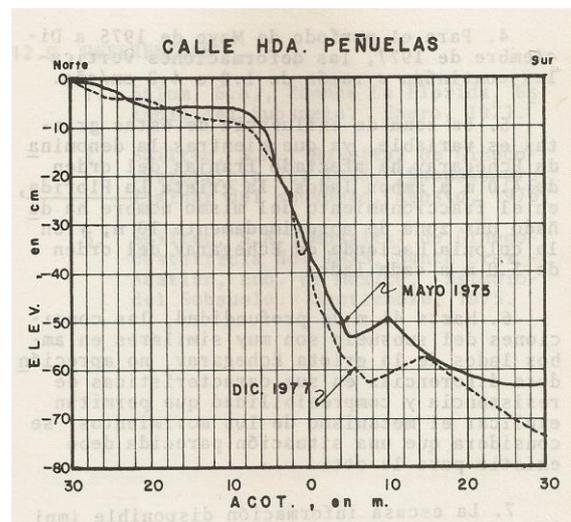
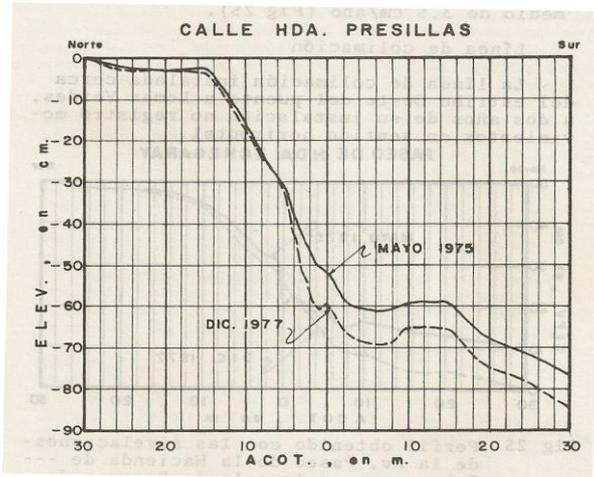
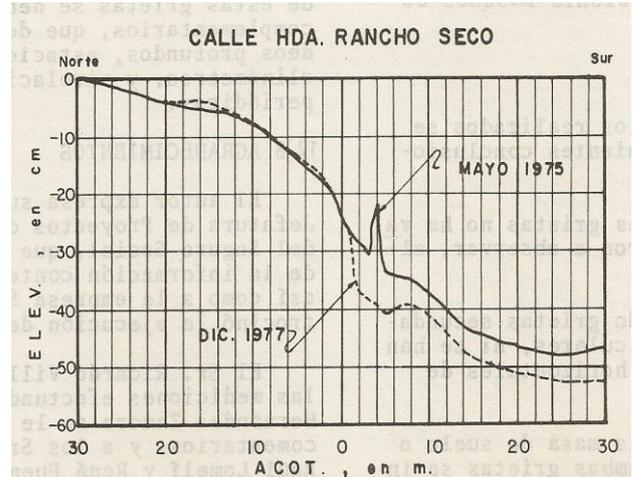
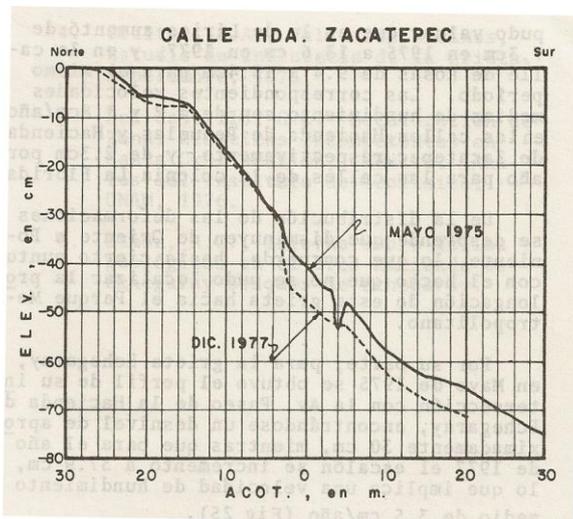
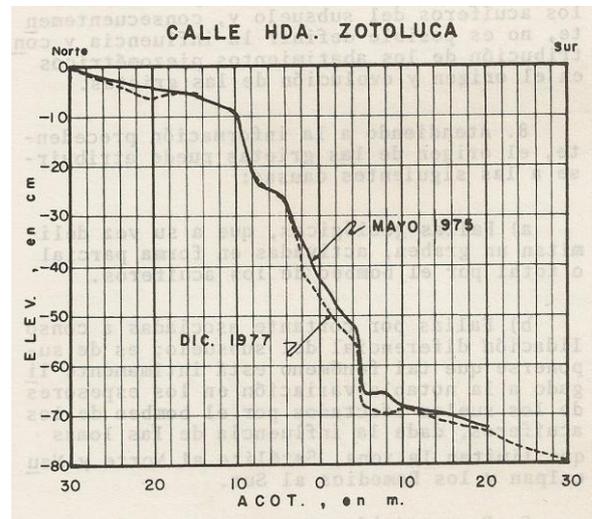
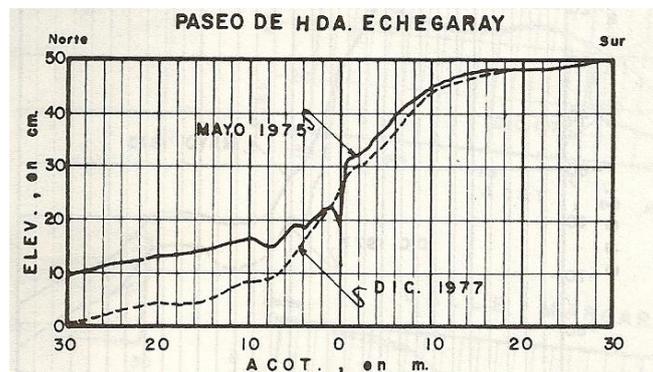
Figuras A 2.3 Gráficas con los resultados de las mediciones efectuadas en las calles de la colonia la Florida (Melgoza, 1978)

Hacienda de Rancho Seco, mientras que en la colonia La Florida se midieron desniveles de 21.5cm en la calle de Margaritas y 7.3cm en la calle de Rosas.

Con relación a las mediciones efectuadas en 1977 se observó que el escalón aumentó a valores de 43cm en la calle de Hacienda de Zotoluca y 25cm en la calle de Rancho Seco.
