DESCRIPCIÓN DEL SISTEMA EMPLEADO PARA EL
MOVIMIENTO DE UNA CASA PROTEGIDA POR EL
I.N.B.A. EN AVENIDA REFORMA, CD. MÉXICO

T E S I S

MAESTRO EN INGENIERÍA
INGENIERÍA CIVIL - CONSTRUCCIÓN

ING. CARLOS NARCIA MORALES

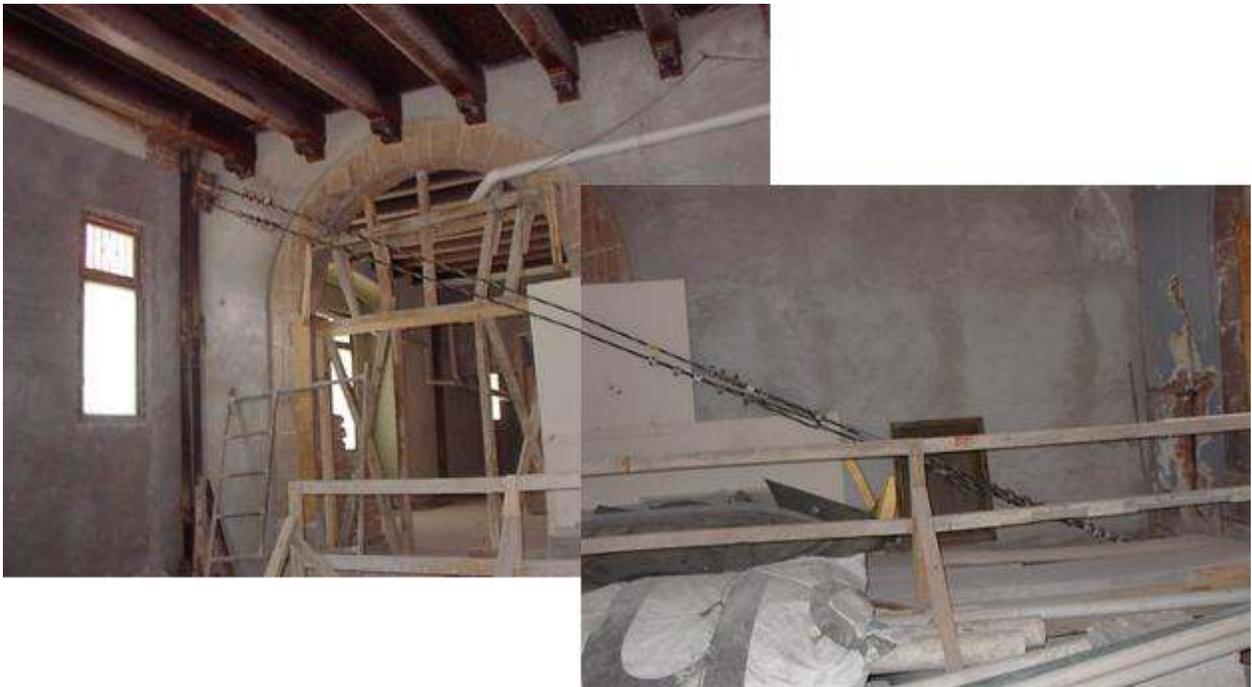
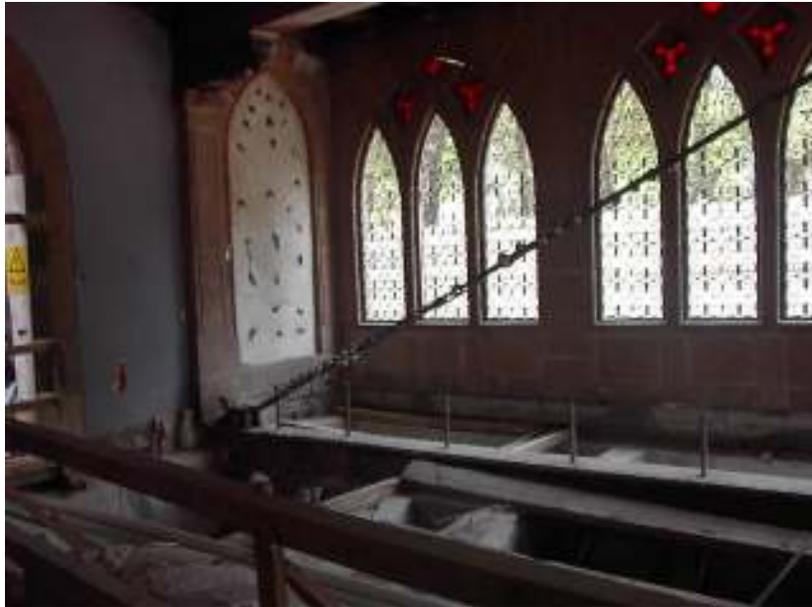
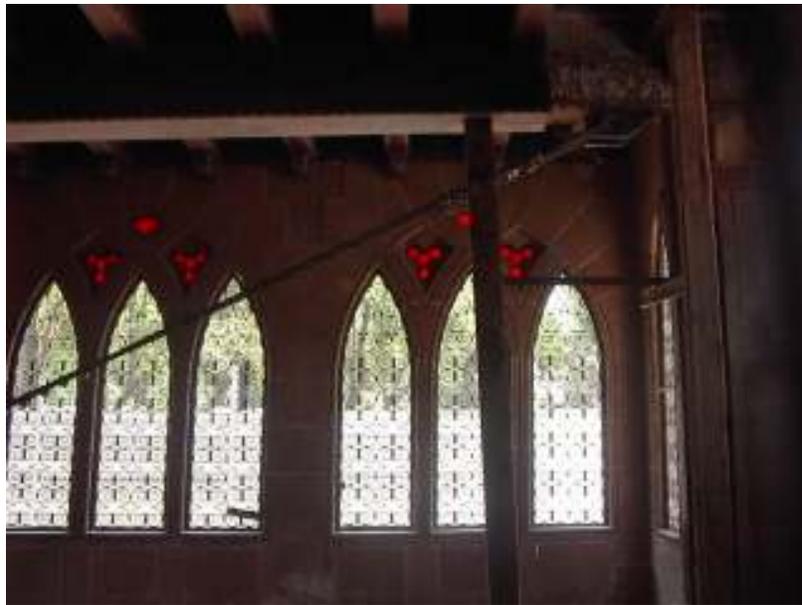
Por tratarse de una estructura de principios del siglo XX, la casona catalogada era muy susceptible a cualquier deformación. Para garantizar el mínimo agrietamiento, fue necesario reforzarla estructuralmente, por lo que se colocaron tensores como contravientos, principalmente en la dirección paralela a la avenida Reforma, a fin de que los pocos centímetros de deformación que se presentaran no la afectaran (Fig. 13).

Figura 13. Tensores para rigidizar la estructura.

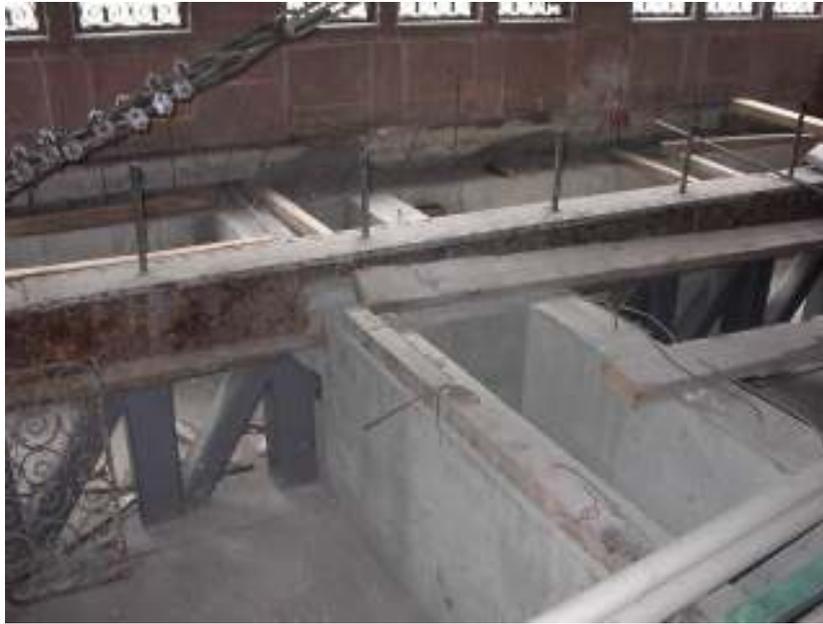
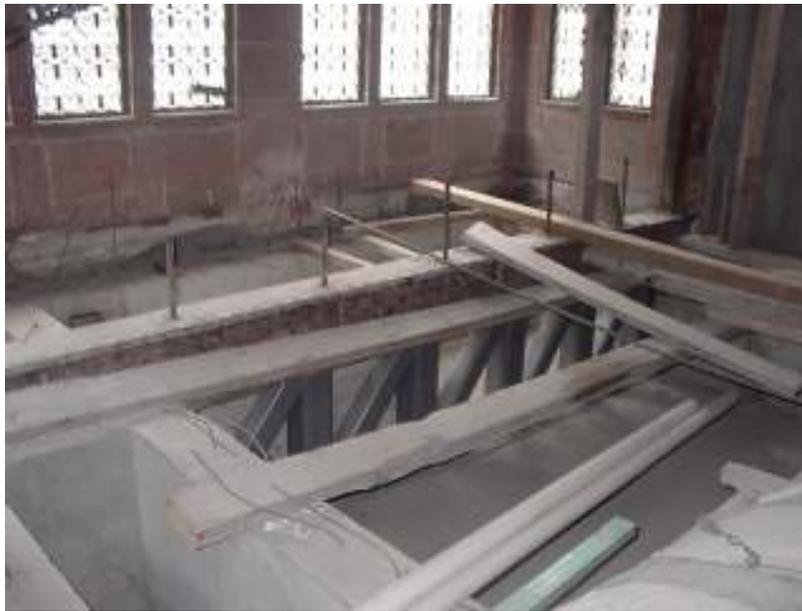
En aquellas habitaciones sin castillos o columnas fue necesario rigidizar el marco colocando armaduras metálicas para sujetar los tensores (Fig. 14 y 15).

Figura 14a. Empleo de armadura y viga de acero para rigidizar el marco y sujetar tensores.

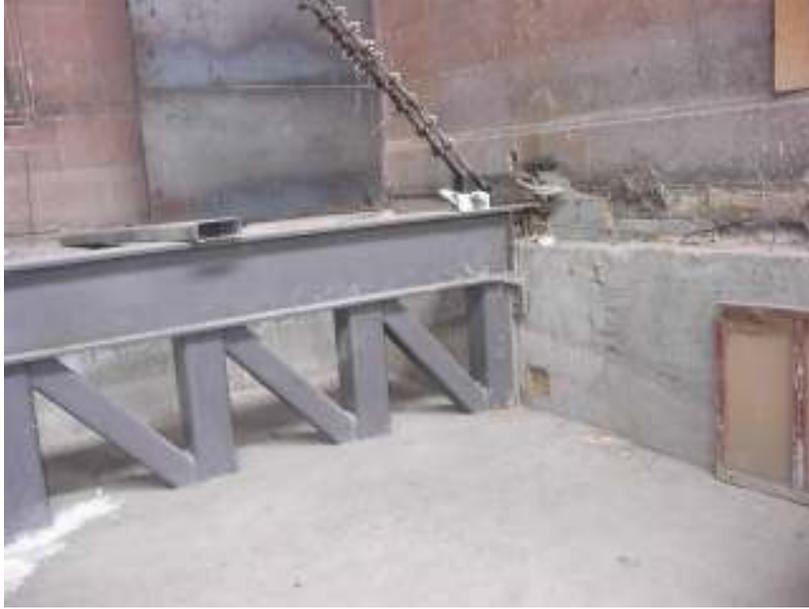
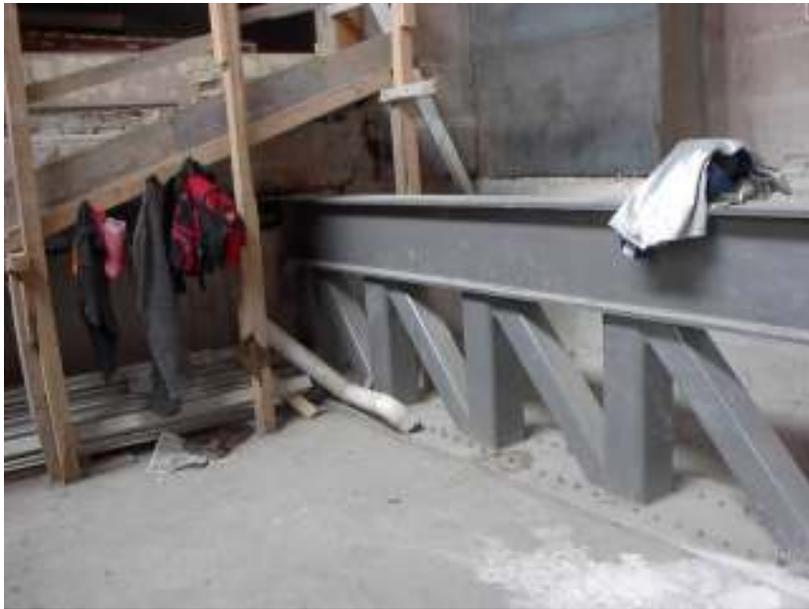
Figura 14b. Empleo de armadura y viga de acero para rigidizar el marco y sujetar tensores.

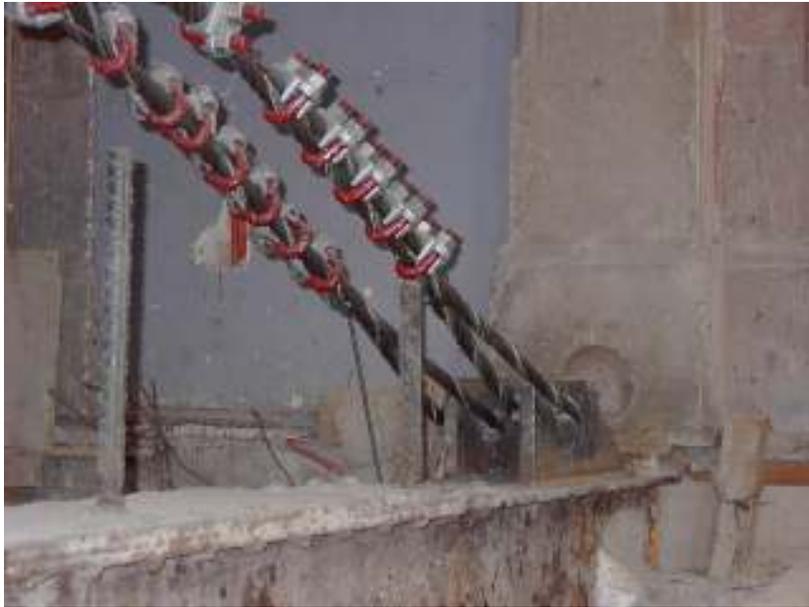
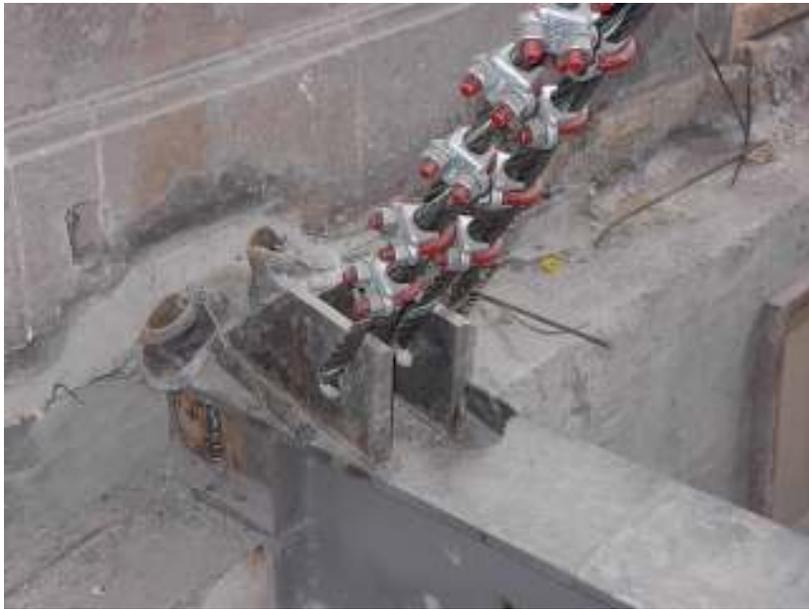
Figura 15. Unión de mensulas a armadura para sujetar tensores.

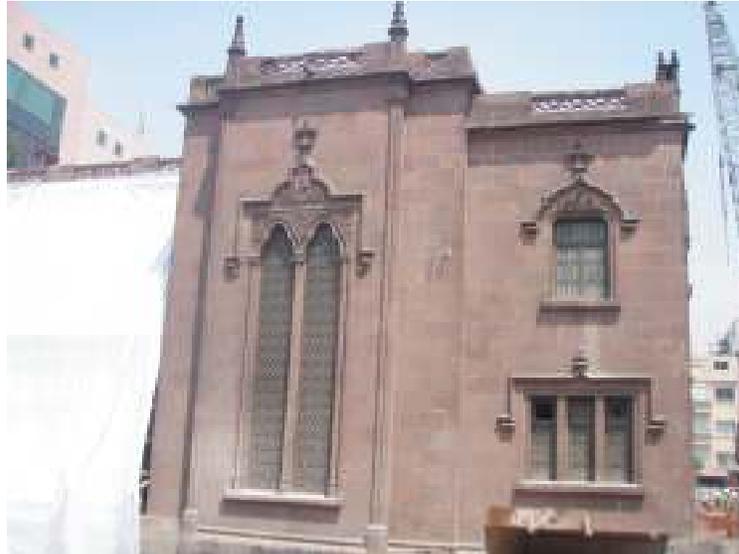
Figura 16a. Vista frontal.

La estructura tiene dos voladizos que tuvieron que reforzarse, añadiendo a los tensores (ver plano ET-01) unos muros de concreto armado por el interior de la casa (ver plano E11D, E-11H) y placa metálica que sirvió como cimbra de contacto (ver plano E-11A). La figura 16, ilustra los trabajos descritos.

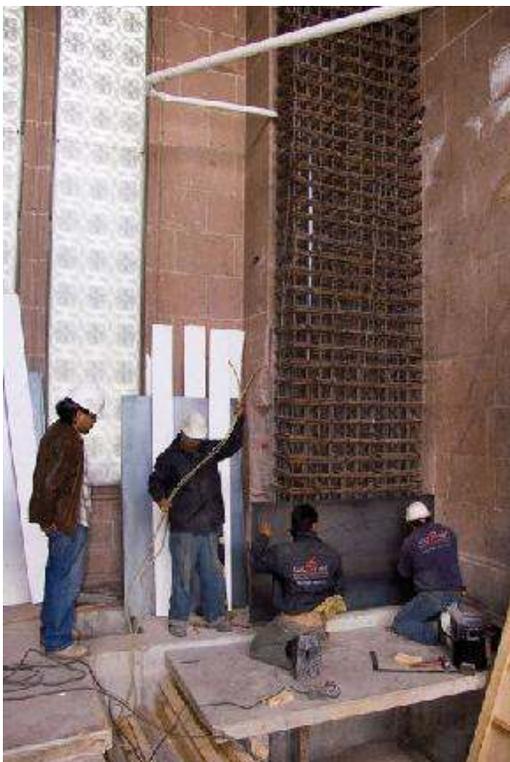
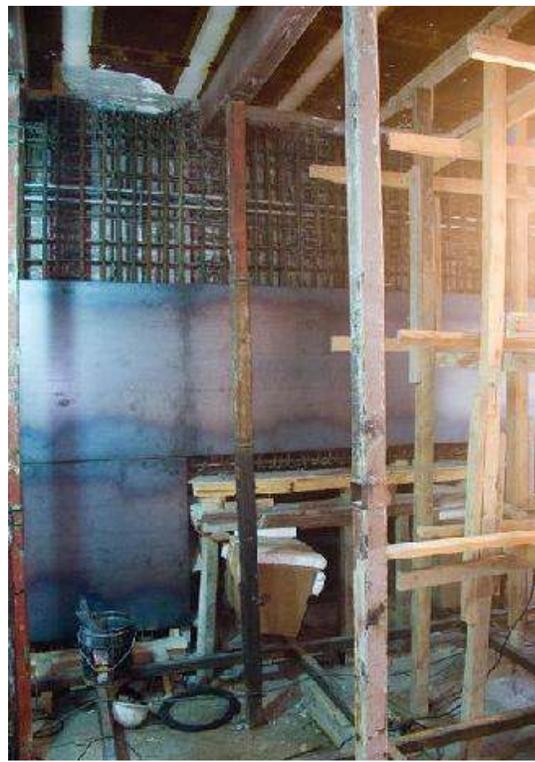
Figura 16b. Reforzamiento de muros con concreto armado y placa metálica.

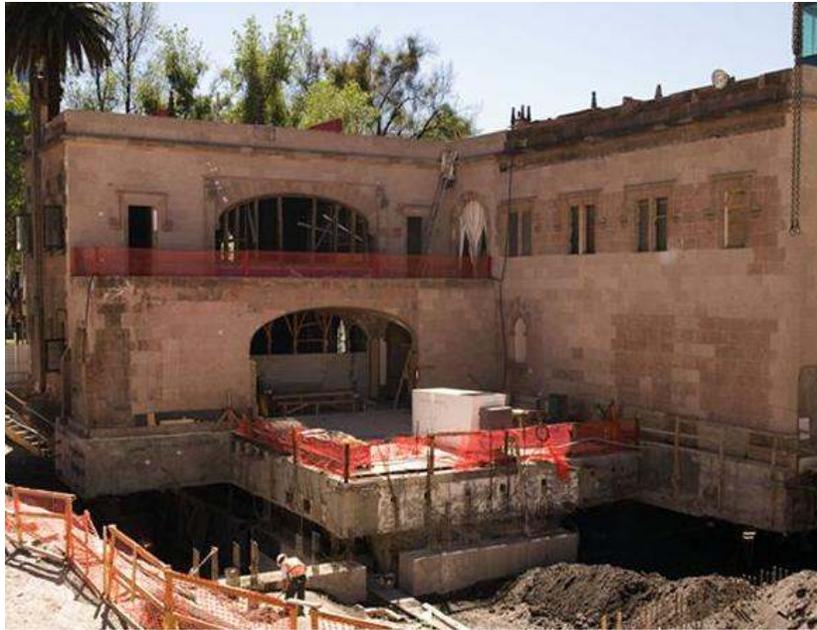
Durante el movimiento, la casa estaría apoyada sólo en dos de sus extremos, con un claro entre apoyos de 19.0 m aproximadamente. Puesto que la casa es una estructura frágil, el principal reto fue controlar las deformaciones que podrían presentarse ante un claro de estas dimensiones. **La solución consistió en colocar la casa encima de una especie de charola de concreto, la cual sería lo suficientemente rígida para tener deformaciones pequeñas al levantarla y realizar el movimiento (Fig. 20).**

Figura 20. Charola de concreto (losa nervada) que sirvió para rigidizar la cimentación.

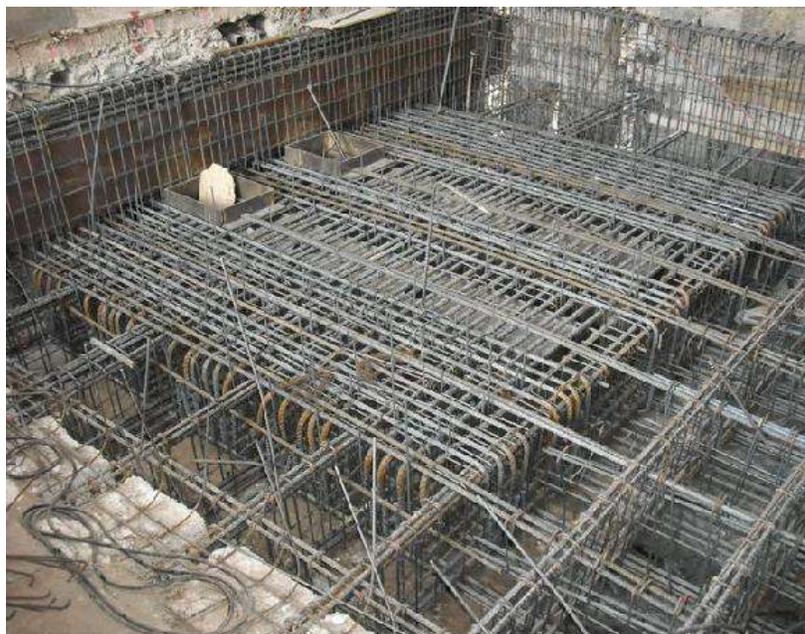
Esta charola se conformó recimentando la casa mediante una losa aligerada de concreto de alta resistencia ($f'c = 700 \text{ kg/cm}^2$), con nervaduras principales de 1.75 m de peralte y secundarias de 0.8 m (Fig. 21).

Figura 21a. Detalle de armado en losa de recimentación.

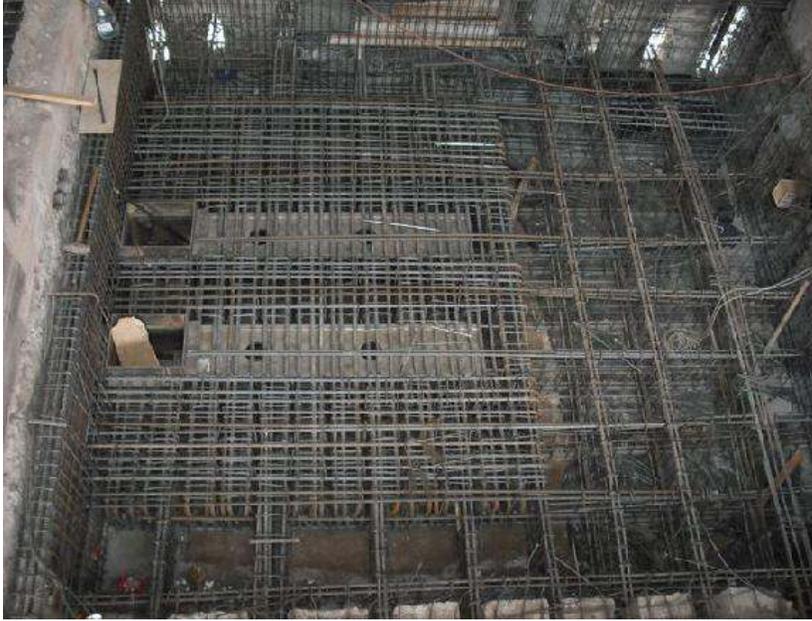
Figura 21b. Detalle de armado en losa de recimentación.

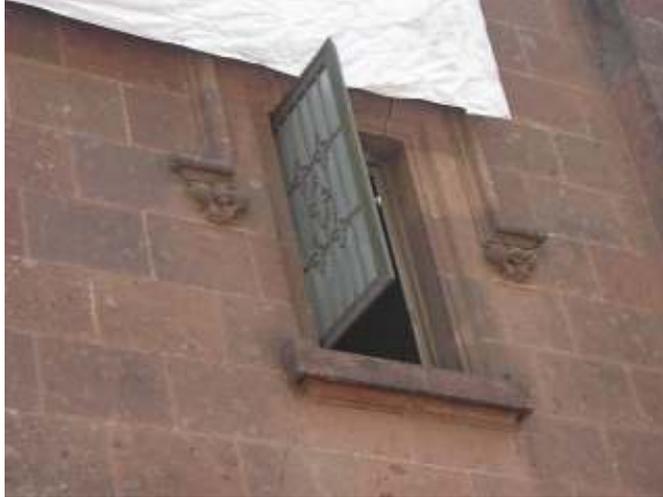
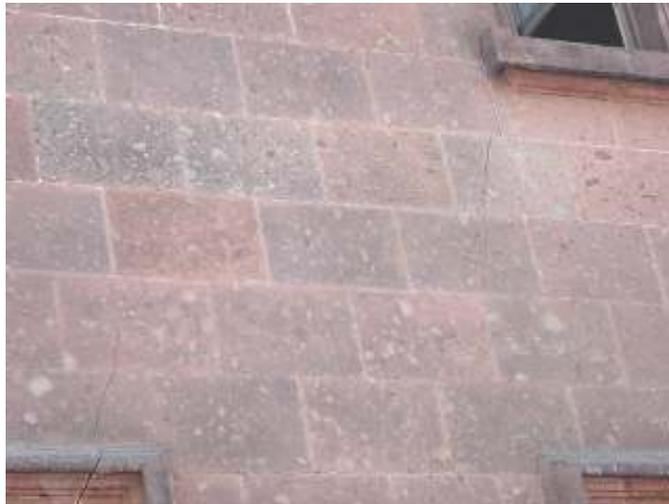
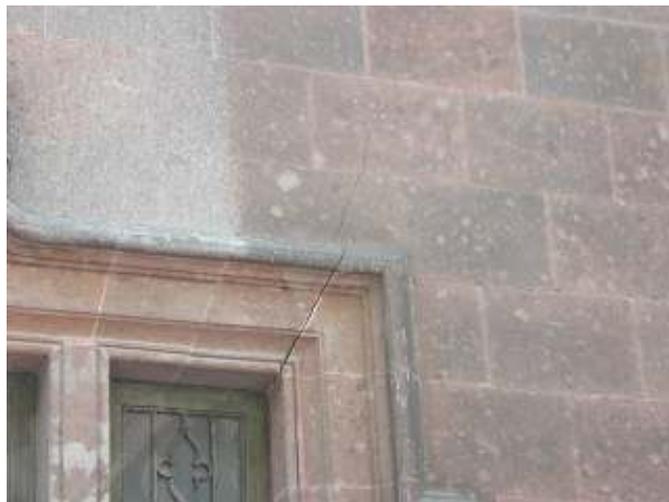
Después de realizado el movimiento inicial de la casa, se presentaron algunos ligeros agrietamientos en la fachada poniente (Fig. 46) y oriente (Fig. 47).

Figura 46. Agrietamientos en fachada poniente, ver secuencia (a – f).

Aunque estos agrietamientos eran mínimos y estaban previstos, se decidió controlarlos utilizando mortero, además de poner especial atención en su comportamiento (Fig. 48).

Esos agrietamientos no ponían en riesgo la seguridad de la estructura. Sin embargo, consultando a las personas encargadas del diseño estructural, decidieron colocar una armadura metálica debajo de la casa con dirección oriente-poniente, para absorber esos pequeños asentamientos (Fig. 49).
