**IMPORTANCIA DE IMPLEMENTAR SISTEMAS DE AUSCULTACIÓN EN
LA CONSTRUCCIÓN DE PRESAS DE ENROCAMIENTO CON CARA DE
CONCRETO, CASO DE ESTUDIO: PRESAS AGUAMILPA, EL CAJÓN,
NAY. Y LA YESCA, JAL.**

T E S I S

QUE PARA OPTAR POR EL GRADO DE:
MAESTRO EN INGENIERÍA

ERICK TORRES BONILLA

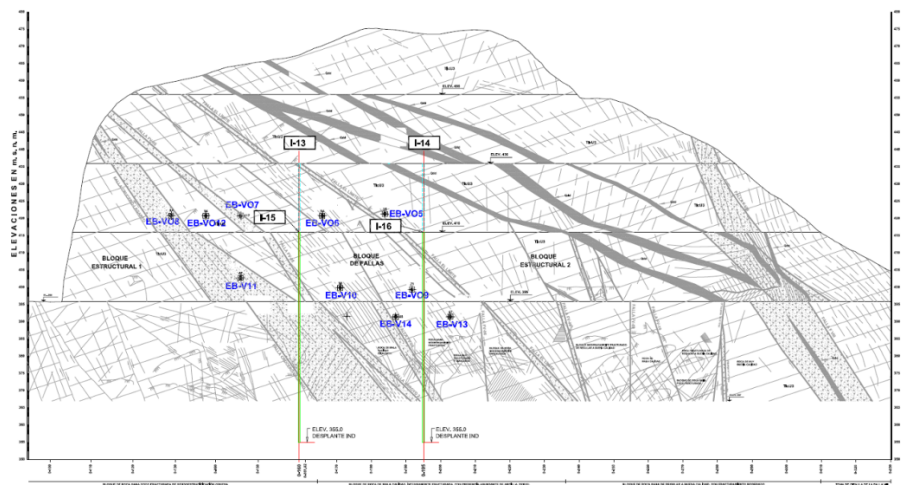
Figura III.9. Geología, ubicación de extensómetros e inclinómetros talud derecho del canal de llamada de la obra de excedencias.

Debido a que se presentaron movimientos en los cortes del canal de llamada de la margen derecha durante la construcción, se instalaron 15 extensómetros de barra, 17 referencias superficiales y 4 inclinómetros (Fig. III.9).

Durante la construcción del canal de llamada se detectaron movimientos de la ladera derecha, debido a la relajación de esfuerzos en la roca asociados a los cortes efectuados y que fueron favorecidos por la presencia de fallas. Durante ésta etapa ocurrieron los máximos desplazamientos detectados con extensómetros en las barras de 3, 9 y 18 m. Los movimientos de la ladera disminuyeron por los tratamientos realizados, descritos en el párrafo anterior.

Durante la construcción del canal de llamada se detectaron movimientos de la ladera, debido a la relajación de esfuerzos en la roca por los cortes efectuados y que fueron favorecidos por la presencia de fallas. Durante ésta etapa ocurrieron los máximos incrementos de desplazamientos y fueron detectados con extensómetros de barra instalados con longitudes de 3, 9 y 18 m.

1. Banqueo del talud en cuatro niveles de bermas, utilizando voladura con precorte para disminuir la sobre excavación y el daño a la roca.
2. Refuerzo mediante anclas de fricción de 25,4 o 38,1 mm de diámetro y de 4,5 a 15 m de largo.
3. Colocación de concreto lanzado con malla electrosoldada con sistema de drenaje a base barrenos en roca de 38,1 mm de diámetro y 20 cm de longitud.
4. Como resultado de los análisis de estabilidad se llevaron a cabo trabajos de estabilización adicionales que consistieron en:

- 1) Banqueo del talud en cuatro niveles de bermas utilizando voladura con precorte para disminuir la sobre excavación y el daño a la roca.
- 2) Refuerzo mediante anclas de fricción de 25,4 o 38,1 mm de diámetro y de 4,5 a 15 m de largo.
- 3) Colocado de concreto lanzado con malla electrosoldada con sistema de drenaje a base barrenos en roca de 38,1 mm de diámetro y 20 cm de longitud.

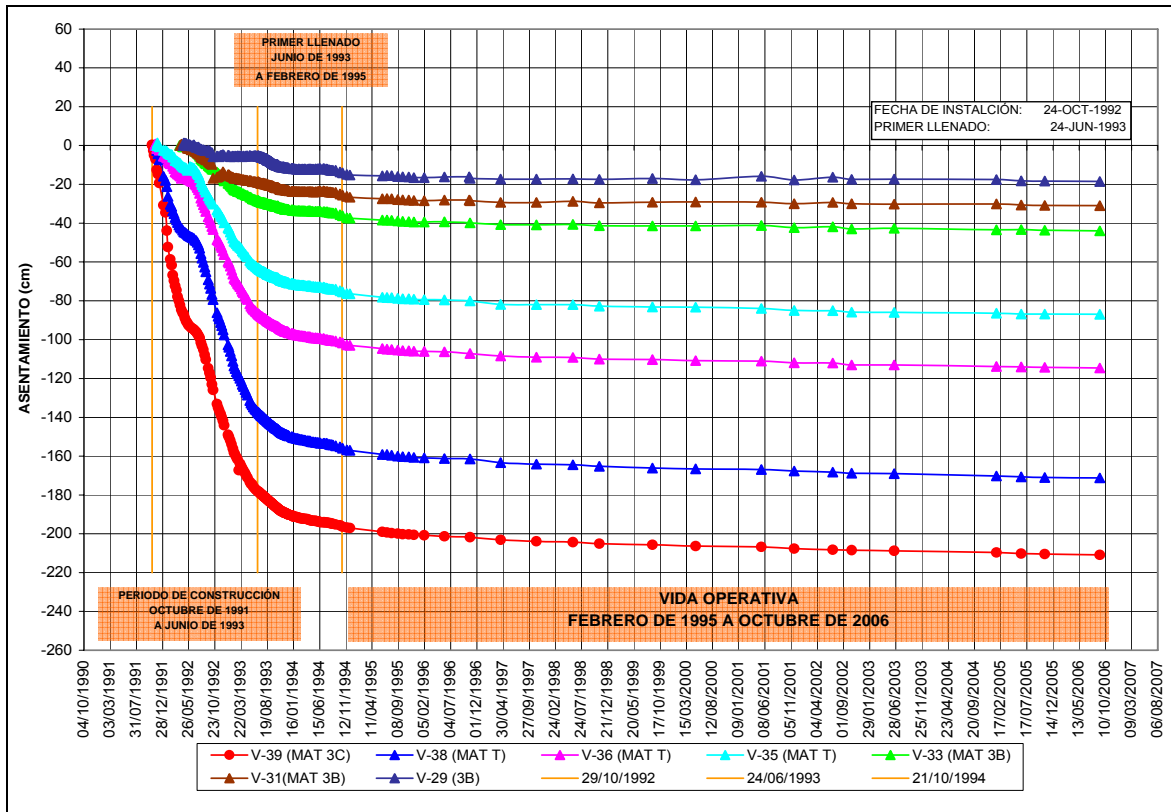
Figura IV.2 Evolución de los asentamientos registrados en los niveles hidráulicos de asentamientos de la sección L-18 (Junio de 1993 a Agosto de 2006).

Con el inicio del llenado del embalse la cortina quedó sujeta a una condición de carga, y comenzaron a presentarse contrastes grandes entre las deformaciones de los tres materiales principales que conforman el pedraplén. La diferencia de deformaciones entre los materiales originó asentamientos diferenciales que provocaron agrietamientos en las losas del tercio superior de la cara de concreto y a la elevación 180 m la principal de ellas entre las losas L-18 a L-22.

Actualmente la velocidad de deformación ha disminuido con respecto a la que se presentó durante el llenado y los primeros años de operación, por lo que los efectos provocados por la deformación diferencial del pedraplén, se esperan que impacten en menor medida a los agrietamientos que se desarrollan las losas de la cara de concreto.

Como consecuencia de las diferencias de deformación entre los materiales del pedraplén, en las losas de la cara de concreto se originaron geometrías con doble curvatura que ocasionaron agrietamientos en los puntos de flexión y en las zonas de tensión de las losas, aproximadamente al tercio superior de la altura de la cortina; en la elevación 180 m se ubica la grieta de mayor desarrollo y apertura.

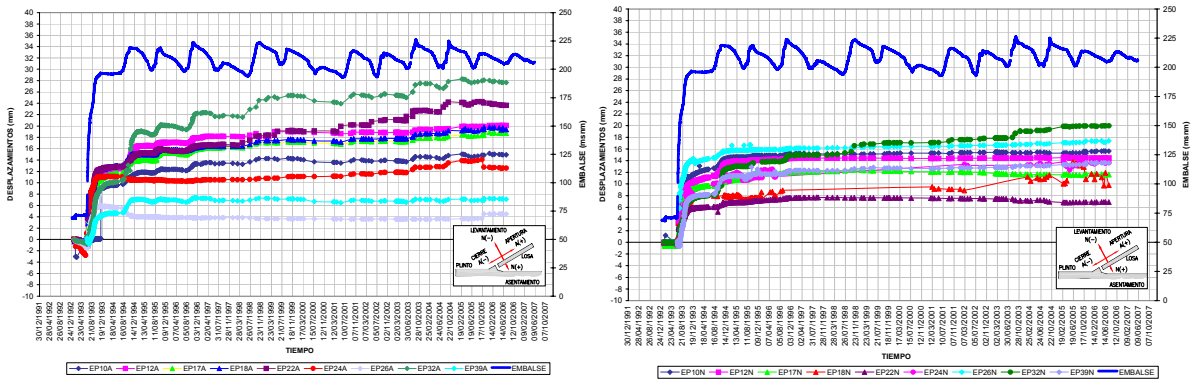
Figura IV.5 Movimientos de apertura y asentamiento en los medidores de juntas tridimensionales, junta perimetral.

Los instrumentos instalados en estas juntas están instalados en zonas de tensión, por lo que se registran aperturas, la mayores magnitudes son de 0, y 1 cm en la losas 4-5 y 6-7 de la margen izquierda y 37-38 y 38-39 de la margen derecha, en las elevación 195 m en ambas márgenes, (Figura IV.5)

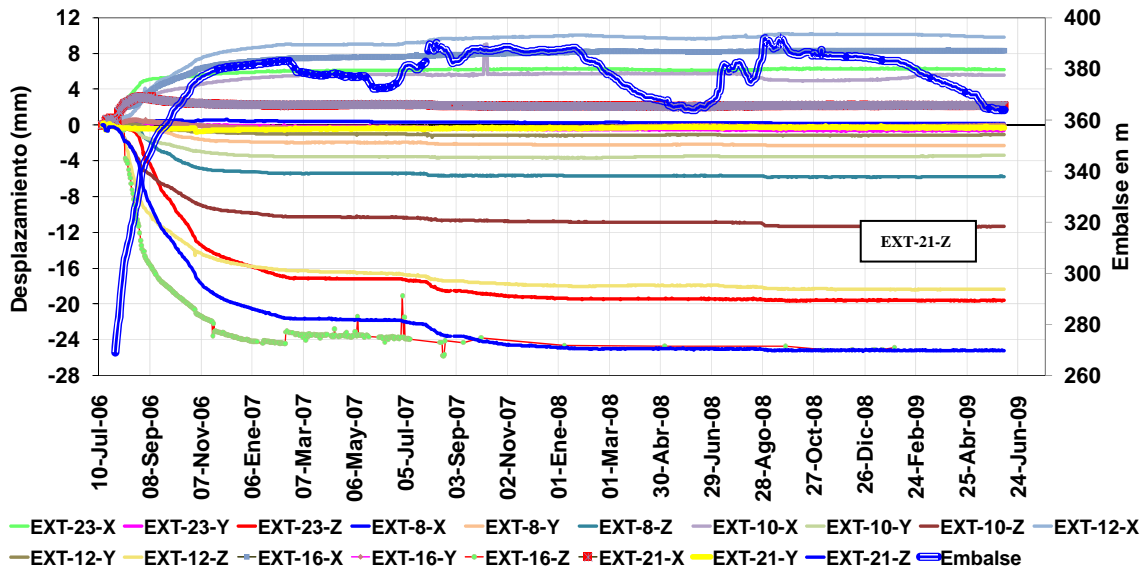
- Las mayores velocidades en las tres componentes se presentaron en las juntas de las losas 8, 10, 12, 16, 21 y 23 durante el inicio del llenado; una vez concluido, sus desplazamientos tienen a disminuir y mantenerse constantes, como lo muestra sus gráficas, con una configuración asíntota al eje horizontal (Figura IV.11).

- El desplazamiento máximo se presentó en la sección principal L-21, 25,1 mm de magnitud en la dirección normal (Z), desarrollado durante el llenado del embalse. Desde enero de 2008 su desplazamiento se mantiene sin incrementos significativos.

Figura IV.11 Extensómetros tridireccionales junta perimetral.

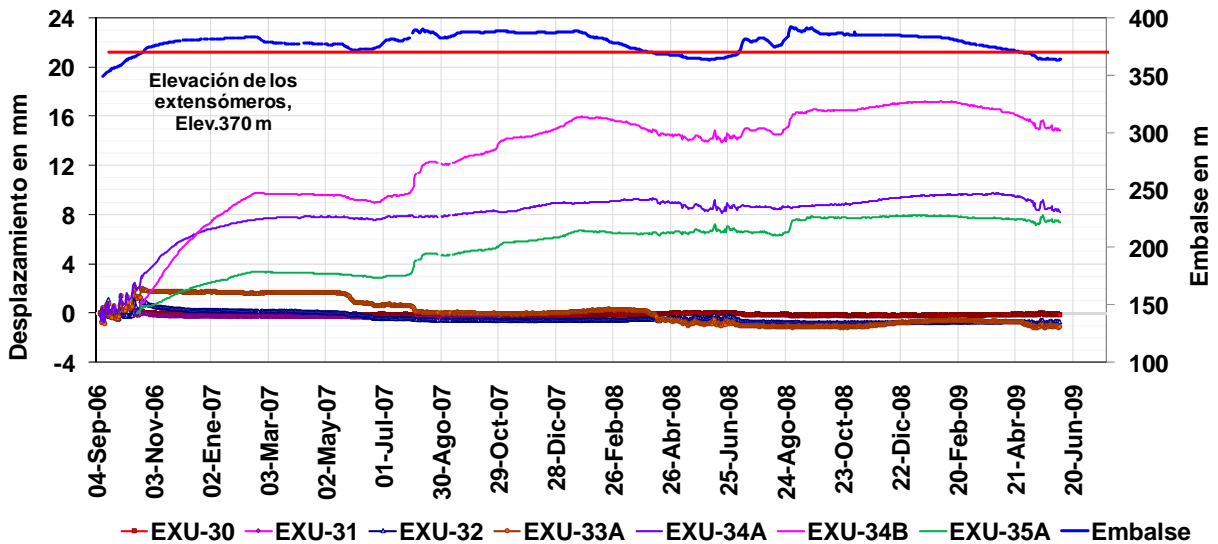
En la margen derecha la mayor apertura en las losas asociadas a esfuerzos de tensión se presenta en las juntas entre las losas 35B-35A, 35A-34B, 34B-34A (Figura IV.12). La apertura está relacionada con la geometría del cañón y está influenciada por la carga hidráulica, ya que su configuración es similar a la del embalse.

Figura IV.12. Desplazamientos en los extensómetros de las juntas de tensión en la margen derecha.

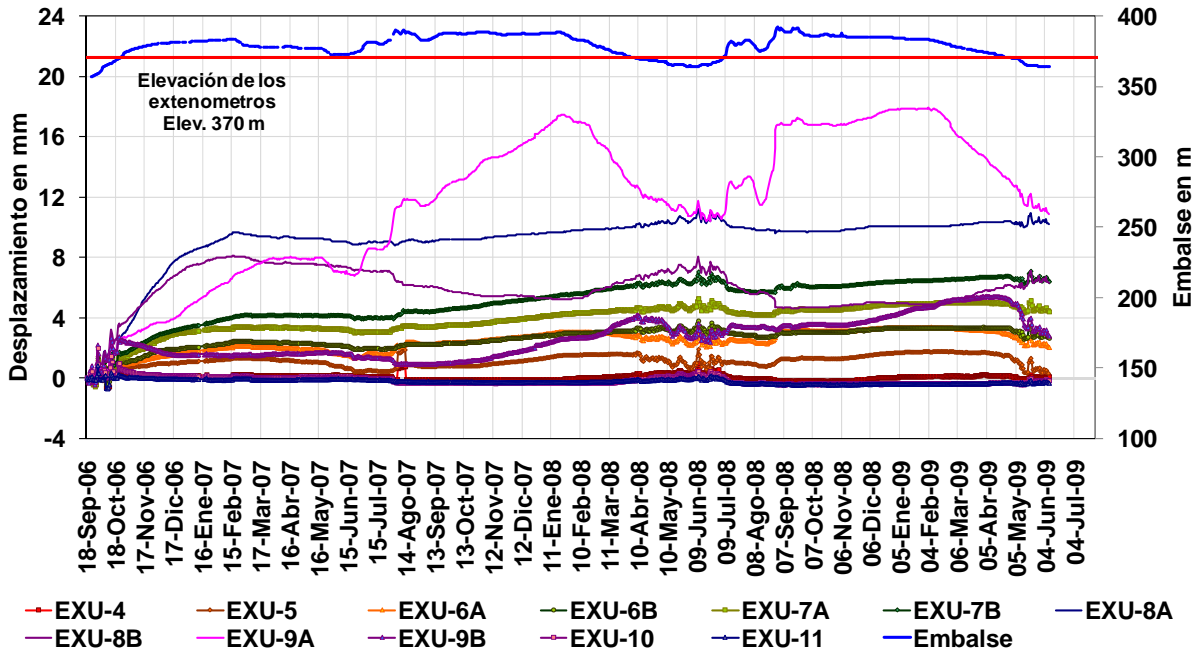
En la margen izquierda las aperturas o cierre de las juntas también están influenciadas por las variaciones de la carga hidráulica, y la configuración de la boquilla. En la figura IV.13 se evidencia esto teniendo mayor apertura en la junta de las losas 9A y 9B. El hecho que haya variaciones en la mayoría de los extensómetros unidireccionales indica que los movimientos se distribuyen en más juntas, justificando la decisión de colocar losas de 7,5 m de ancho.

Figura IV.13 Desplazamientos en los extensómetros de las juntas de tensión, margen izquierda.

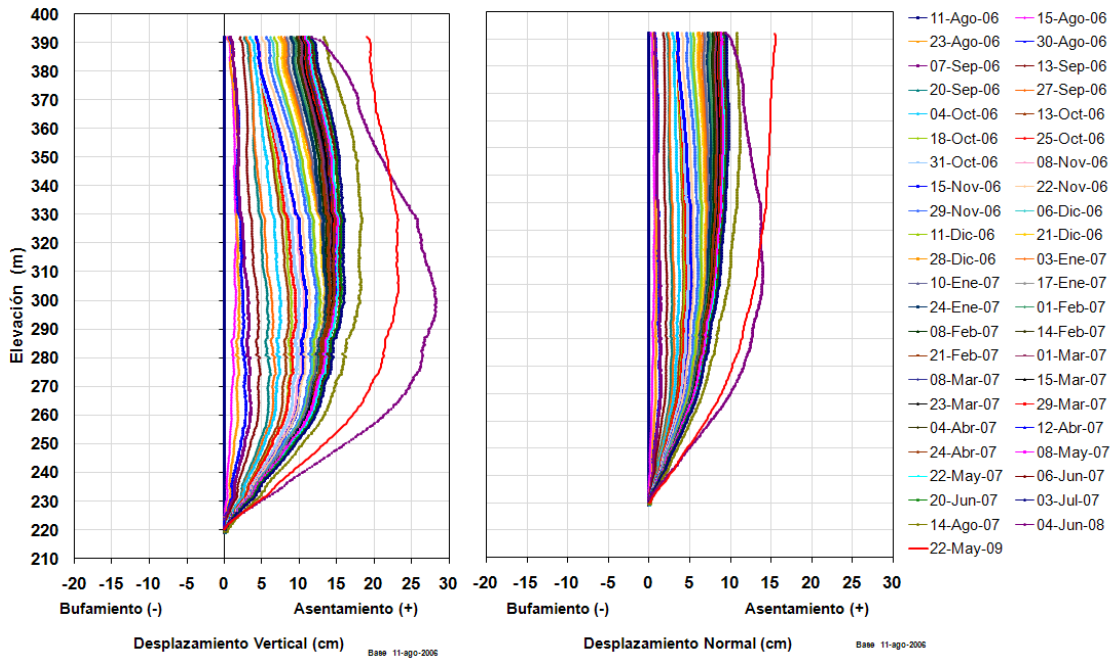
A partir del llenado las deformaciones de la losa están asociadas a las del terraplén, la diferencia entre la mayoría de las curvas y la correspondiente a la medición de mayo de 2009 indica que el 60% de la deformación se desarrolló hasta junio de 2007 y el 40% en los últimos dos años (Figura IV.14). También es claro el movimiento relativo entre las losas, en la zona de las juntas horizontales.

Figura IV.14 Inclinómetro IL-21.

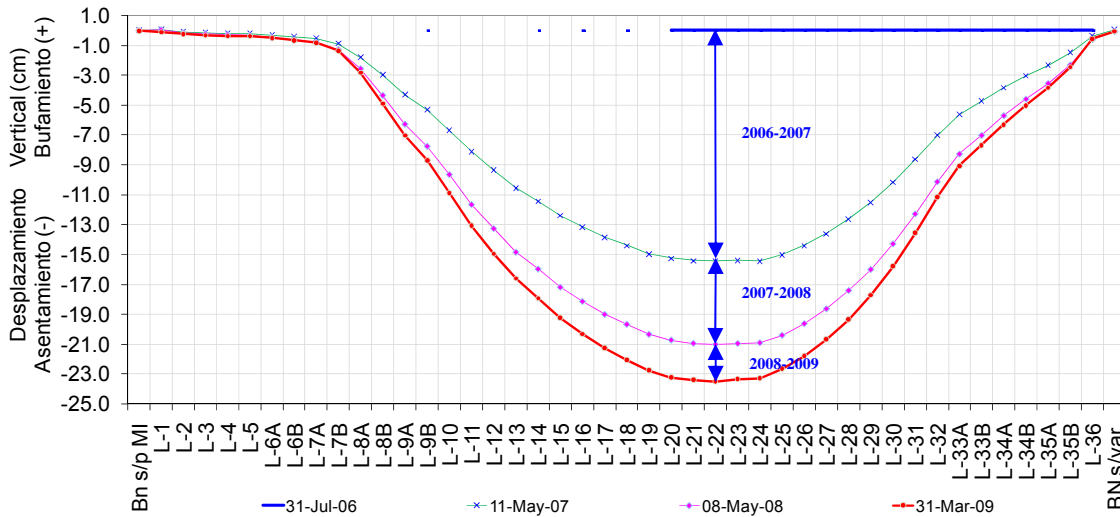
Las referencias superficiales muestran que la mayor deformación ocurrió durante el primer año de operación, llegando a 15 cm/año de velocidad de deformación; entre 2008 y 2009 su magnitud ha disminuido a 2,4 cm/año (Figura IV.15). La mayor magnitud se concentra en las losas centrales, que corresponde a la sección máxima y donde se tienen los mayores movimientos en las juntas.

Figura IV.15 Referencia topográfica en la cara de concreto.

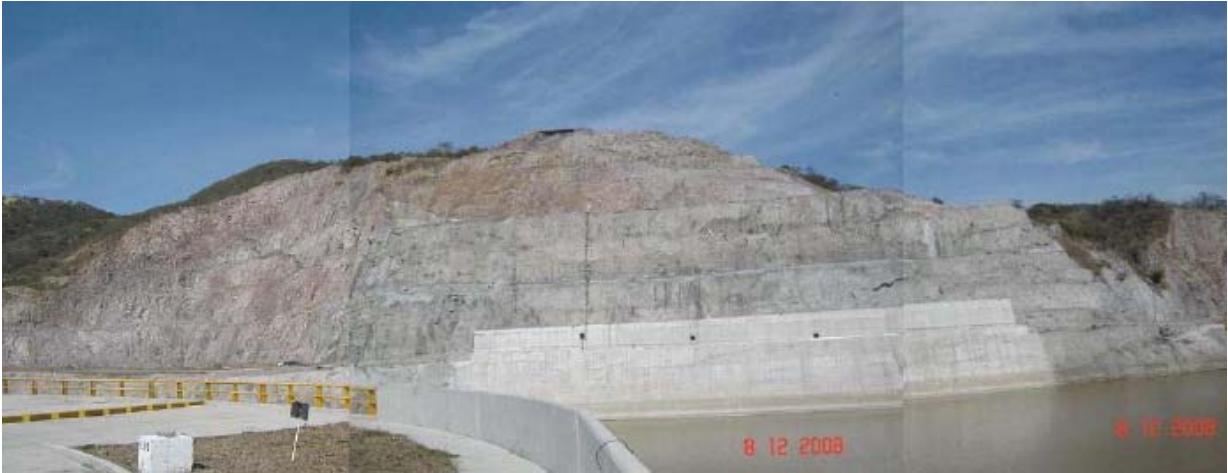
El corte del talud de aproximadamente 110 m de altura y longitud de 250 m en media luna está afectado por la Falla Geológica Crucero-Lagarto, cuyo espesor varía de 5 a 25 m aproximadamente, por las fallas Límite y Arroyo 2, con espesores menores de arcilla y roca triturada; y por diques geológicos con espesores de hasta un metro susceptibles a alteración de la arcilla. Lo anterior ocasiona que la masa de roca sea deformable y presente inestabilidad. Durante la construcción y el primer llenado se ejecutaron diversos trabajos para reducir los movimientos del corte:

Figura IV.23 Talud derecho del canal de llamada de la obra de excedencias.

- a) Excavación por arriba de la berma 456.
- b) Construcción de un muro de concreto reforzado anclado al pie del talud (Figura IV.23)

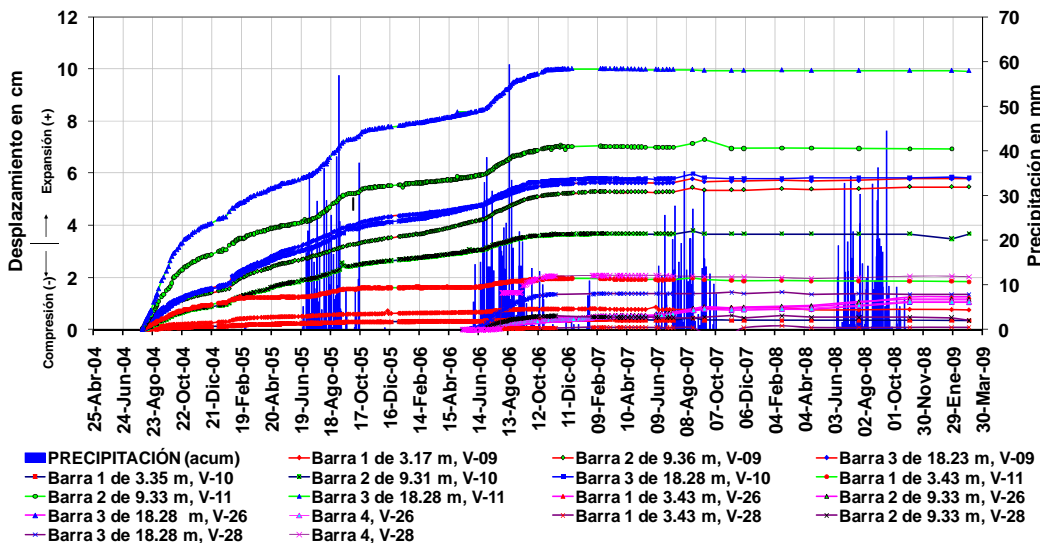
En los extensómetros localizados entre las bermas 396 y 416, el máximo desplazamiento medido es de 9,9 cm en la barra de 18 m del extensómetro V-11 (Figura IV.25). Los demás extensómetros no han presentado cambios en su desplazamiento desde septiembre de 2007. Entre las elevaciones 416 y 436 m, los extensómetros con mayores desplazamientos son el V-07 con 14,4 cm en la barra de 18 m, y el V-08 con un valor 12,9 cm en la barra 3 m; ambos muestran estabilidad, y se encuentran a la elevación 421 m (Figura IV.26). Los demás extensómetros no tienen desplazamientos significativos desde noviembre de 2007.

Figura IV.25 Desplazamientos en extensómetros de la berma 396.

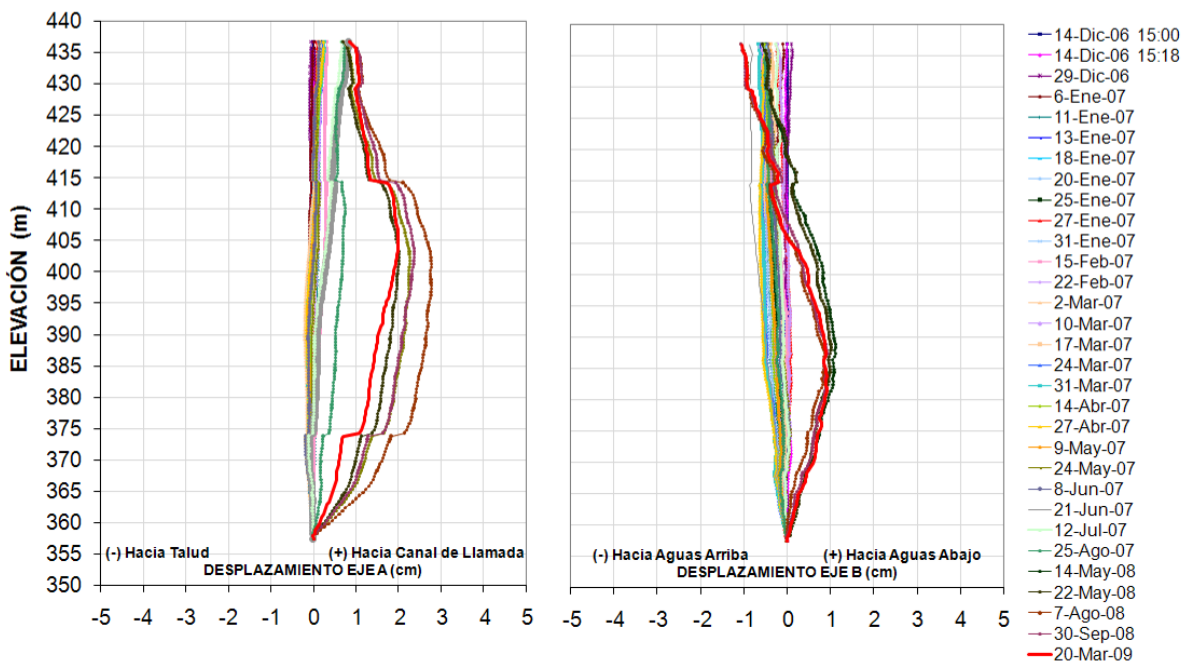
Los desplazamientos con el inclinómetro I-13 muestra un movimiento máximo de 2 cm hacia el canal de llamada con dos anomalías a las elevaciones 373 y 413 m que pudieran estar asociados a discontinuidades de la roca, actualmente no se tiene tendencia de incremento (Figura IV.27).

Figura IV.27 Desplazamientos en el inclinómetro I-13.

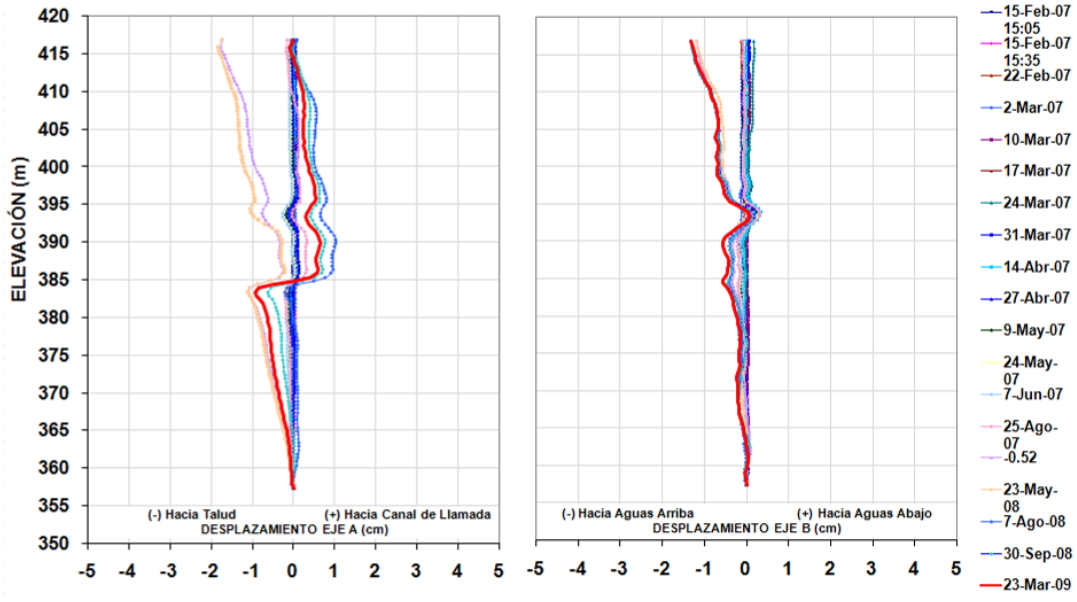
El inclinómetro I-15 no muestra tendencia de movimiento en alguno de sus dos ejes, la anomalía a la elevación 384 m en el eje A puede deberse a alguna discontinuidad geológica (Figura IV.28).

Figura IV.28 Desplazamientos en el inclinómetro I-15.

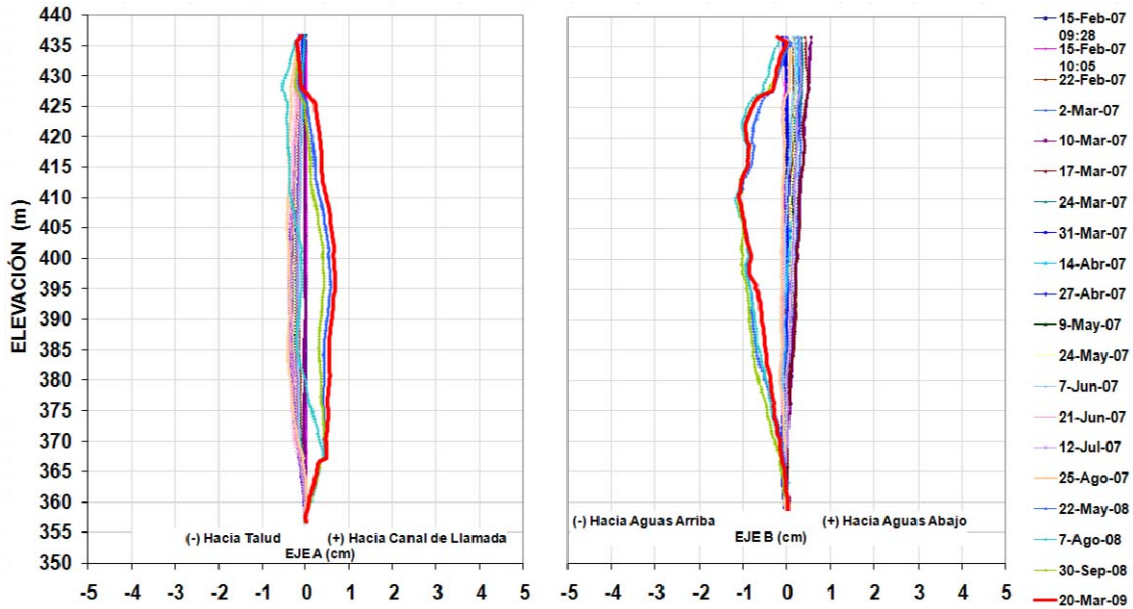
Los movimientos en el inclinómetro I-14 son menores de 1 cm en ambos ejes; desde septiembre del 2008 no muestra movimiento (Figura IV.29).

Figura IV.29 Desplazamientos en el inclinómetro I-14.

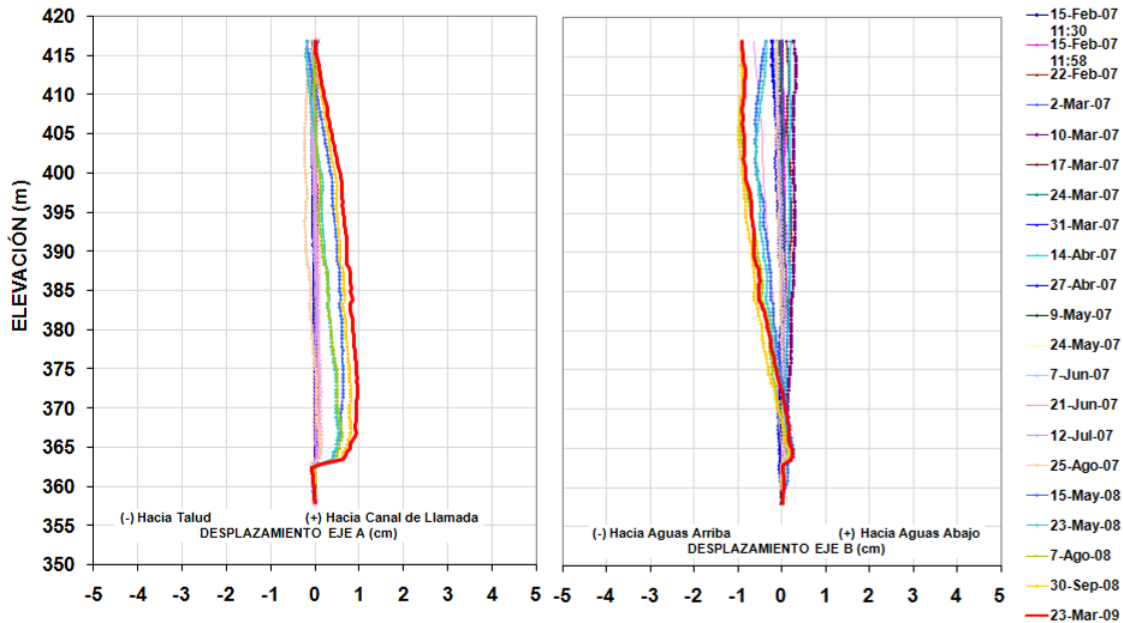
El inclinómetro I-16 mostró movimiento a partir del 23 de mayo de 2008 con 0,6 cm de magnitud máxima, a partir de esa fecha se ha incrementado 0,3 cm, y actualmente muestra tendencia de incremento (Figura IV.30).

Figura IV.30 Desplazamientos en el inclinómetro I-16.

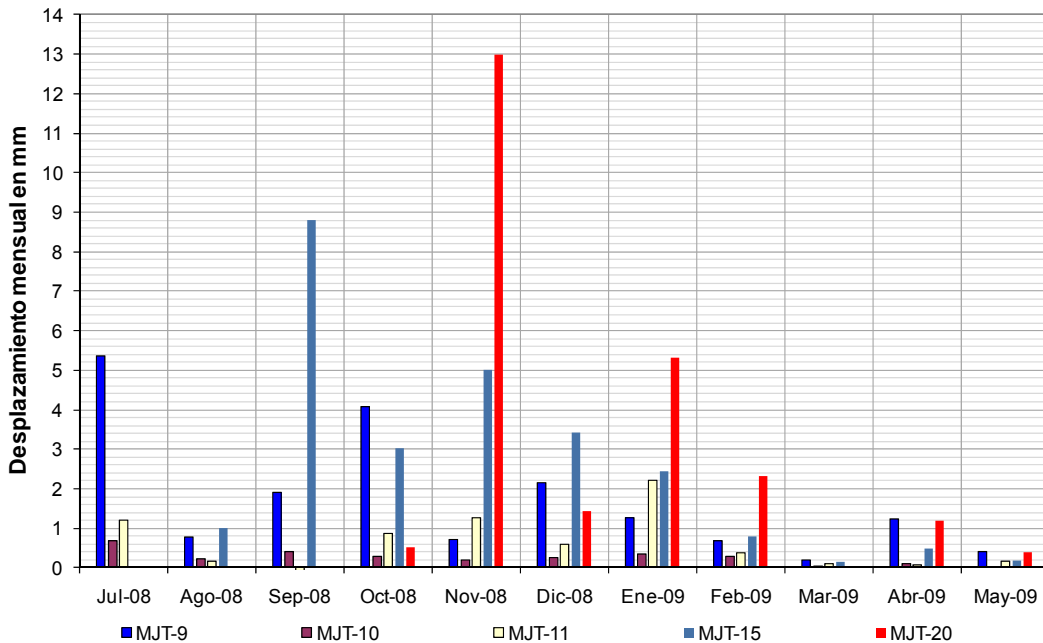
Los medidores de juntas tridireccionales mostraron que con forme se fueron terminaron los trabajos de estabilización en la zona de los portales de entrada los desplazamientos fueron disminuyendo, como se muestra en la figura IV.33. Lo mismo muestra las referencias topográficas instaladas en las bermas de los cortes y los extensómetros de barra, figura IV.34 y IV.35.

Figura IV.33 Desplazamientos mensuales en los medidores de juntas dentro del túnel 1.

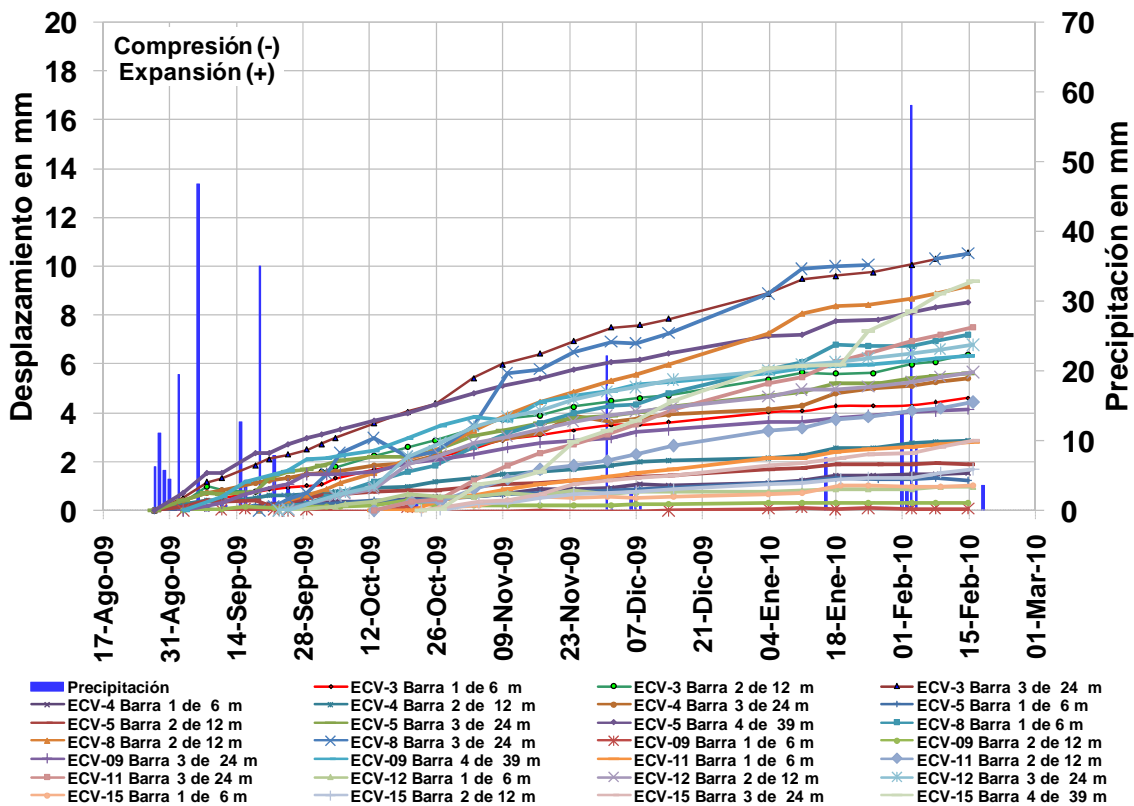
movimientos se presentan en la roca por arriba de la elevación 610 m y a profundidades mayores de 6 m (figura IV.37). Los movimientos están relacionados con las excavaciones y es de esperar que se estabilicen conforme terminen los cortes y concluyan los tratamientos.

Figura IV.37 Desplazamiento acumulado en los extensómetros de barra.

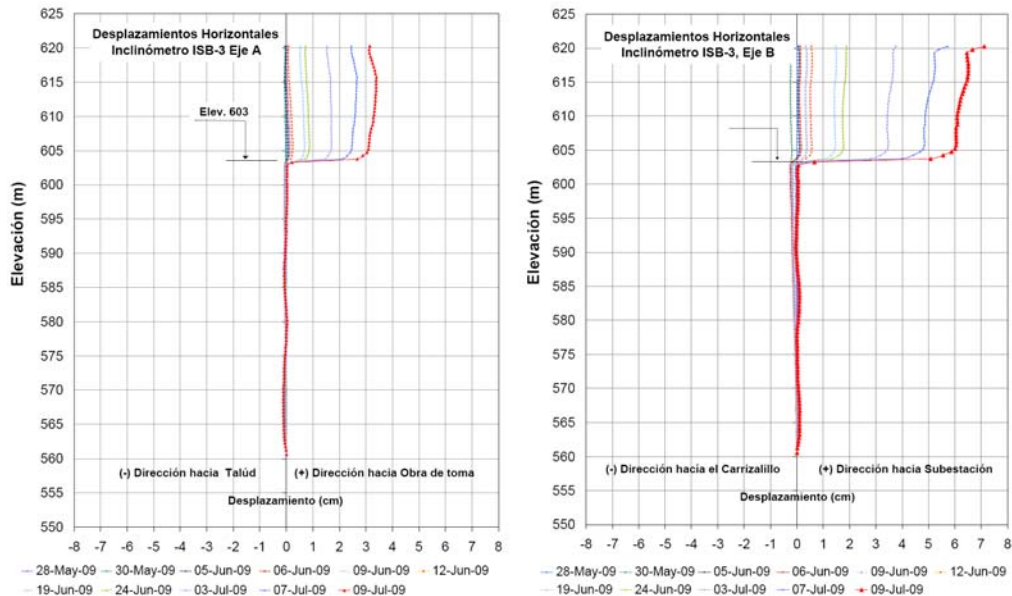
En el periodo comprendido del 28 de mayo al 9 de julio de 2009, el inclinómetro ISB-3 indicó movimientos del bloque ubicado por arriba de la elevación 603 m, de 6 cm con dirección hacia la subestación y 3 cm hacia la obra de toma (figura IV.40). Estos movimientos están relacionados con la pérdida de soporte por el retiro de material.

Figura IV.40 Desplazamientos en el inclinómetros ISB-3.

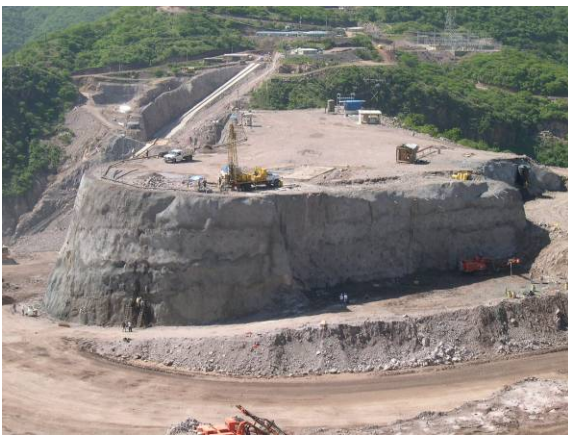
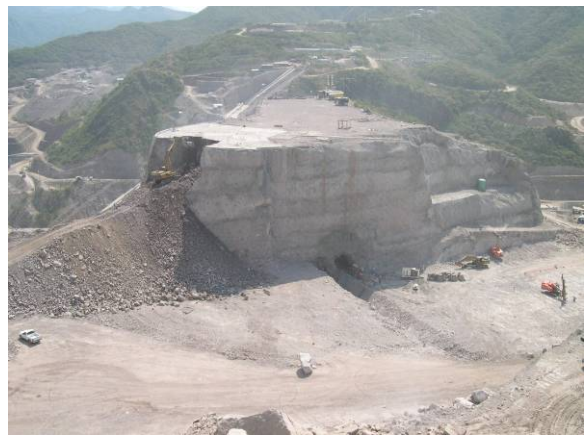
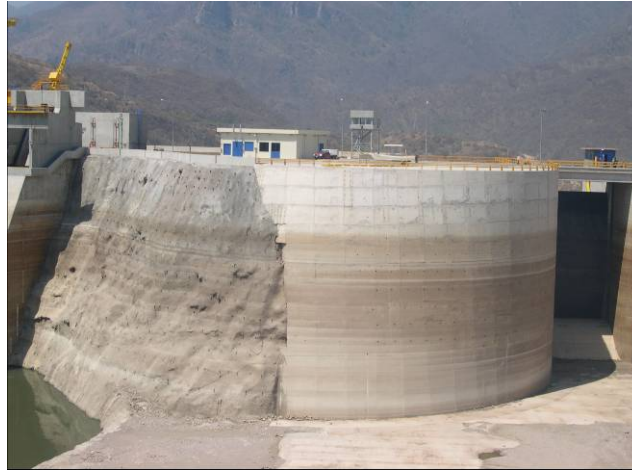
Figura V.7 Muro alabeado de la obra de excedencias.

Con el fin de conocer el comportamiento del corte se instalaron dos inclinómetros denominados I-7 y I-8 a 30 y 35 m de profundidad respectivamente, a partir de julio de 2004 se registraron valores de desplazamiento hacia el canal de llamada y la obra de toma con tendencia de aumento diario, con una magnitud máxima en octubre de 2004, de 11,5 y 3 cm. Estos movimientos tuvieron su origen en la descompresión de la roca (discontinuidades geológicas), la falta de confinamiento y su geometría. Con estos aumentos también se detectaron agrietamientos en la corona y en las paredes.

Los tratamientos consistieron en excavación de bermas, colocación de concreto lanzado e instalación de anclaje, así como la sustitución del material retirado con una retícula de concreto. Con objeto de conocer todo momento los movimientos en esta zona después de los trabajos de estabilización, se instalaron los inclinómetros I-9 e I-10.
