**ESTUDIO DE SOCAVACIÓN DE PILAS EN UN  
PUENTE FERROVIARIO ESVAJADO**

**T E S I S**

**INGENIERO CIVIL**

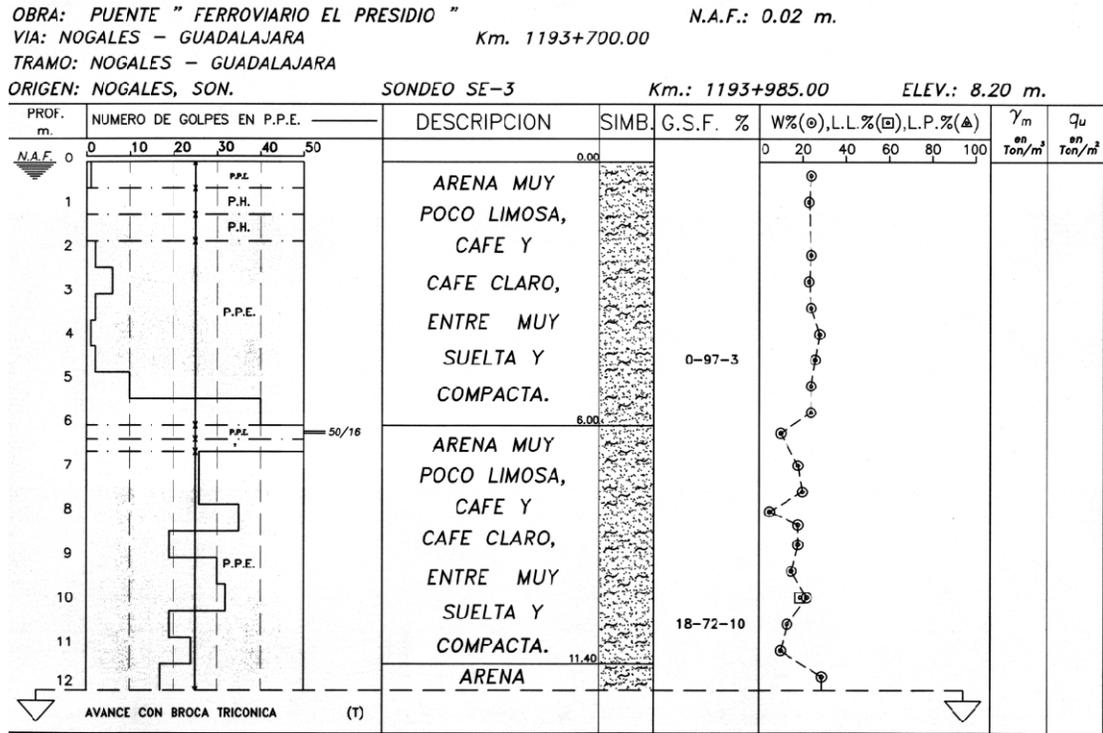
Figura 1 Sondeo numero 3 con descripción en el fondo del cauce.

El tipo de suelo que se encuentra bajo el puente está formado por gravillas con arenas poco limosas. En los primeros 5 m de profundidad, de acuerdo a la descripción del sondeo P.P.E. se encuentra arena muy poco limosa, café y café claro, entre muy suelta y compacta. En la (Figura 9) se encuentra la distribución granulométrica, la cual es muy importante para los cálculos hidráulicos. En N.A.F. se ubica a 0.02 m y a una profundidad de 20 m, al centro del puente se encuentra arcilla arenosa de color café claro y gris verdoso, con gravas

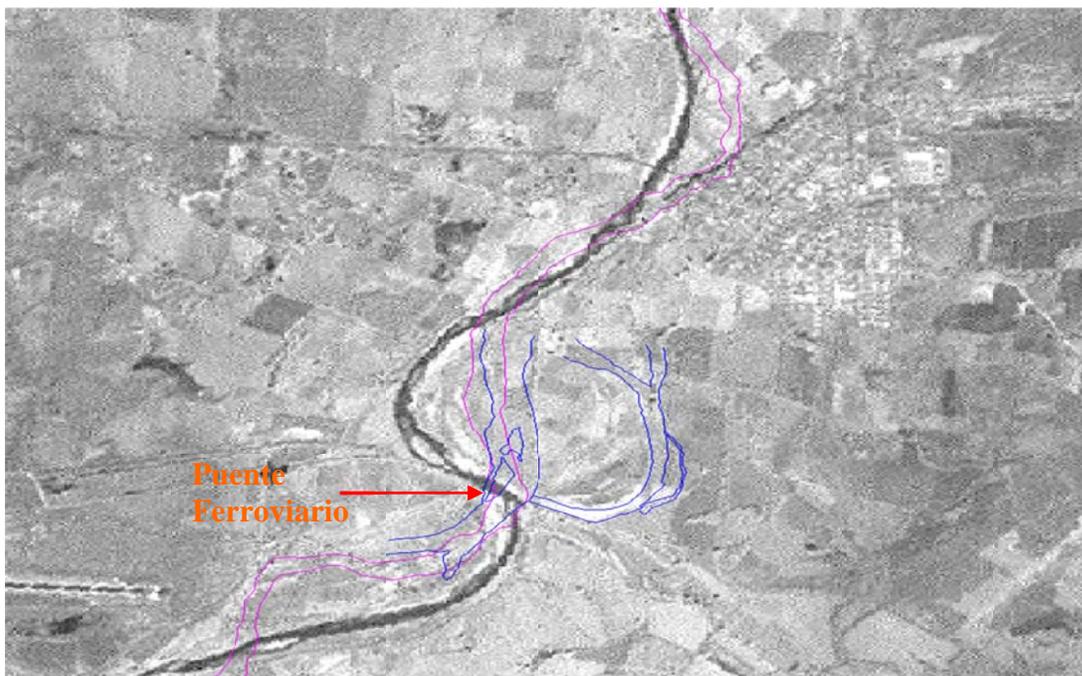
Para conocer el comportamiento del cauce se deberá hacer una investigación de campo, indagando información geológica, hidráulica y del uso de suelo. El problema surge a causa de las lluvias extraordinarias del día 16 de septiembre de 2006. El huracán “Lane”, ocasionó la divagación del cauce (Figura 8) y modificó el ángulo de ataque que sufren las pilas con respecto a las líneas de corriente, agravando la socavación y provocando el desplome del puente.

Figura 8 Delimitación del río Presidio en 1950 (color azul) y 1973 (color rosa)

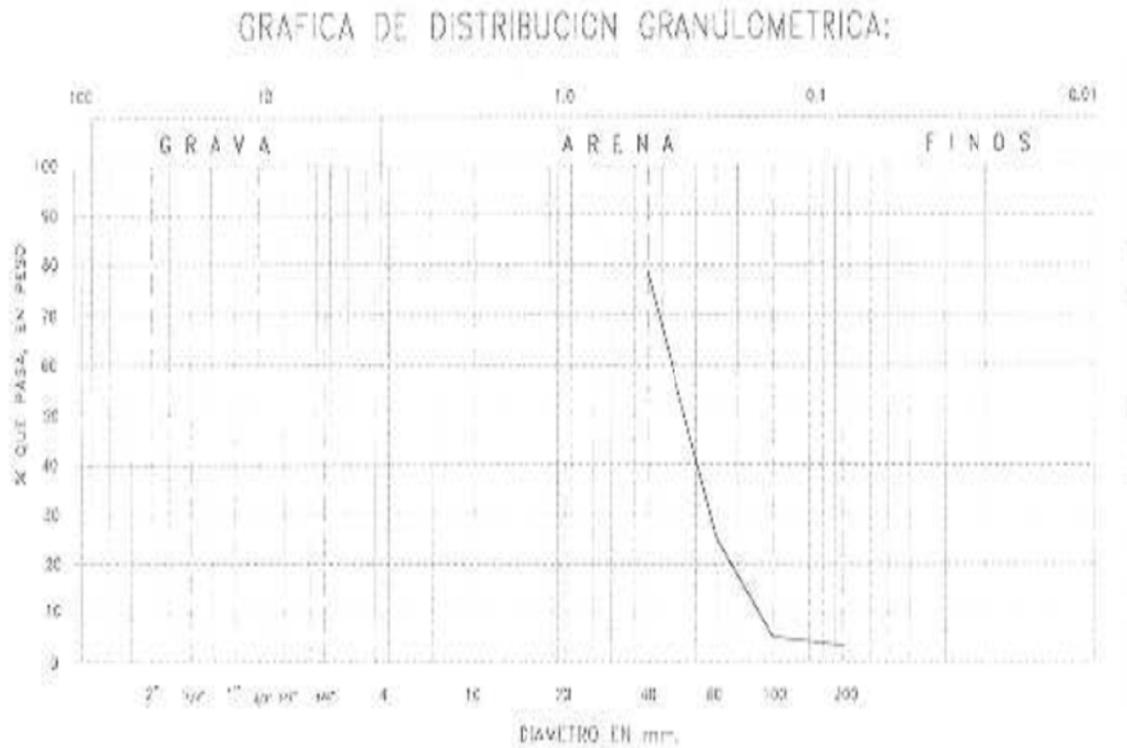
Figura 9 curva granulométrica del lecho del cauce

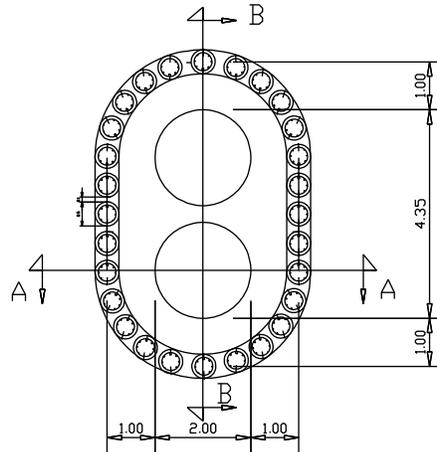
Las dimensiones de las pilas se observan en la (Figura 10), se muestra en este plano el anillo protector con los pilote vistos en planta lo cual se encuentran a una profundidad que oscila entre los 8 y 12 m.

Se sabe que las pilas originales están cimentadas en pilotes de madera que ya se encuentran en mal estado, hay que considerar que la edad del puente hasta la fecha es de casi 100 años

Figura 10 Vista en planta de las pilas de apoyo del puente ferroviario

El mantenimiento en los puentes es lo más importante ya que reduce costos y posibles fallas estructurales es importante realizar un reemplazo de las pilas centrales.

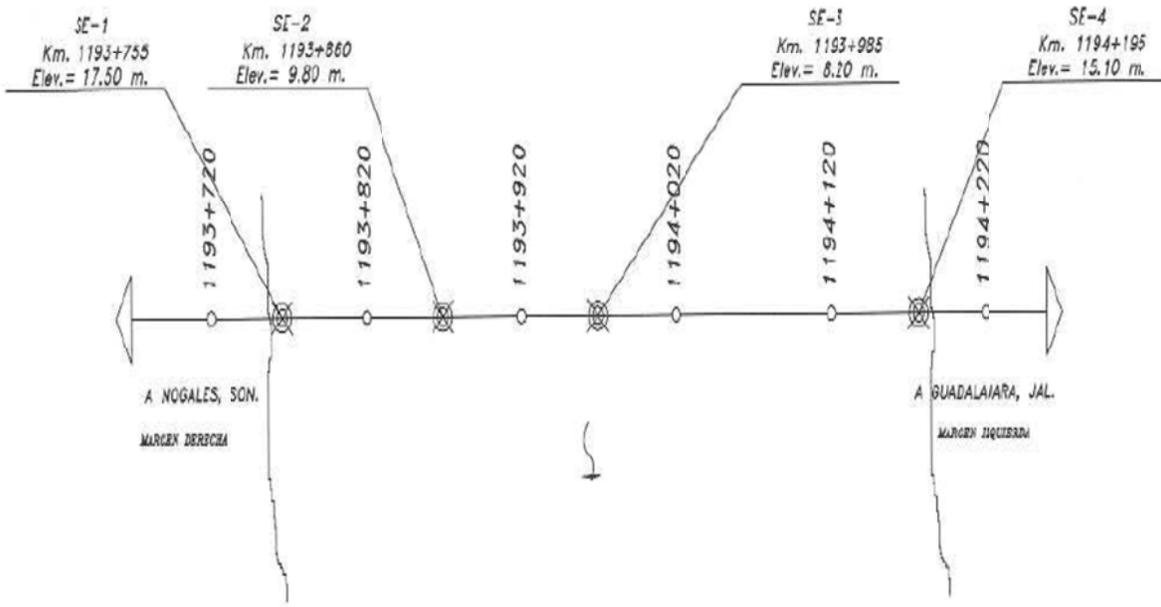
Figura 12 Vista en planta del puente ferroviario con elevaciones

Para aplicar y saber el comportamiento del cauce, se tendrá que obtener la geometría del cauce. En la (Figura 12) se muestra, en planta, las elevaciones del río, por lo que fue necesario hacer una sección en base a la información mostrada.

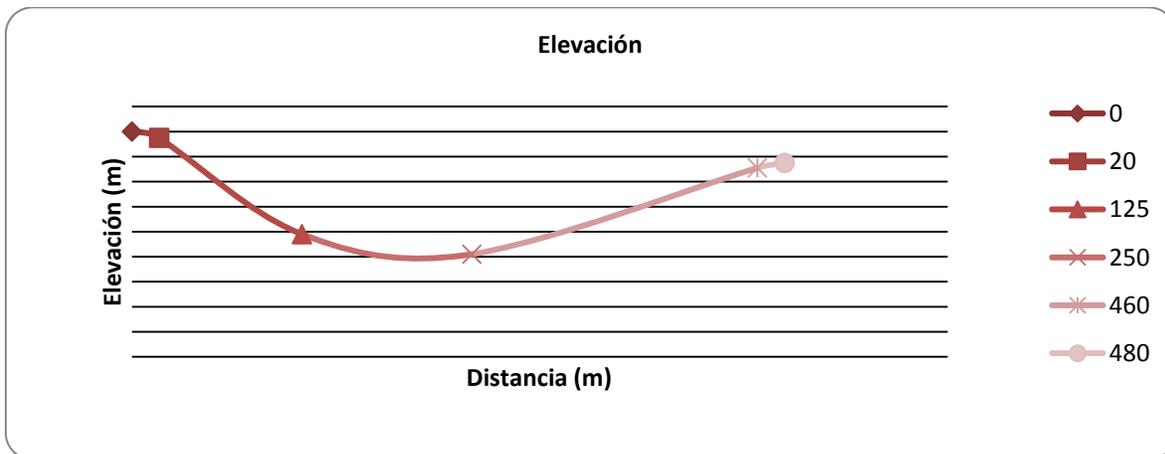
En la (Figura 13) se observa la sección resultante del plano, la cual es aproximada, pero recomendable hacer un levantamiento topográfico en campo para tener al menos secciones 100 metros aguas arriba y aguas abajo del cruce ferroviario.

Figura 13 Sección creada a partir de información en planta
