**ESTADO ACTUAL Y PERSPECTIVAS A FUTURO DE LAS
CONDICIONES DEL CENTRO NACIONAL DE LA SCT
DESDE EL PUNTO DE VISTA GEOTÉCNICO**

TESIS

**MAESTRA EN INGENIERÍA
(GEOTECNIA)**

RENATA ALEJANDRA GONZÁLEZ RODRÍGUEZ

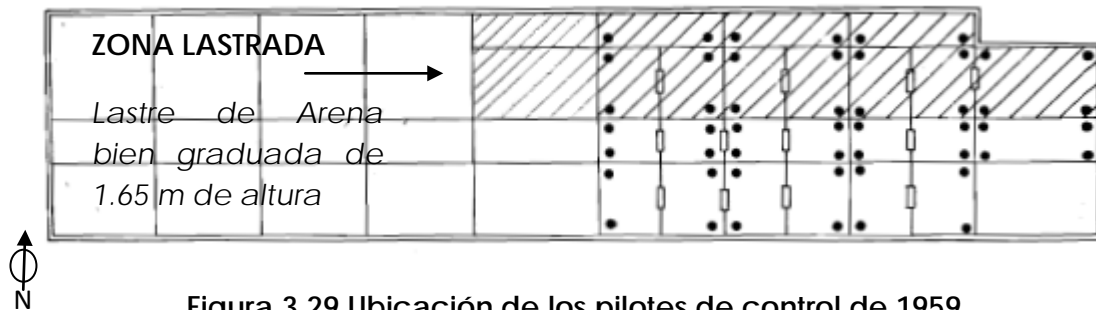
Figura 3.29 Ubicación de los pilotes de control de 1959

En el año de 1959 se colocaron 51 pilotes de control para reforzar la cimentación cuya distribución se conoce por los reportes proporcionados por la Dirección de General de Servicios Técnicos (Estudios de cimentación, 1978 - 1979), (Figura 3.29). Su diámetro es de 30 cm y la longitud no se especifica en los registros de la SCT por lo cual se ignora si la punta de los pilotes se apoyó en la capa. La distribución muestra que los pilotes estaban concentrados en su esquina poniente. Es probable que los pilotes fueran colocados ahí pues es la esquina en donde se concentran más cargas por la configuración del edificio. Al pasar los años la zona donde se encontraban los pilotes presentaba emersión aparente con respecto al nivel del terreno natural que tenían en 1979.

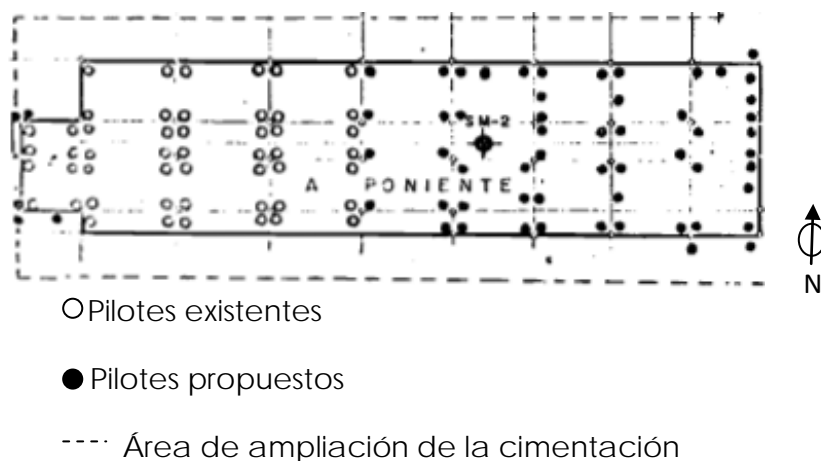
Figura 3.30 Cimentación del edificio A Poniente después de 1987

Después de la recimentación de 1987 no se volvió a realizar ningún trabajo en las cimentaciones por lo que se infiere que la cimentación actual es una mixta formada por un cajón de cimentación de 21 m de longitud en su lado corto y de 56 m de longitud en su lado largo; la complementan aproximadamente 110 pilotes de control sin que sus controles estén conectados a sus cabezas y con sus puntas apoyadas en la primera capa dura (Figura 3.30).

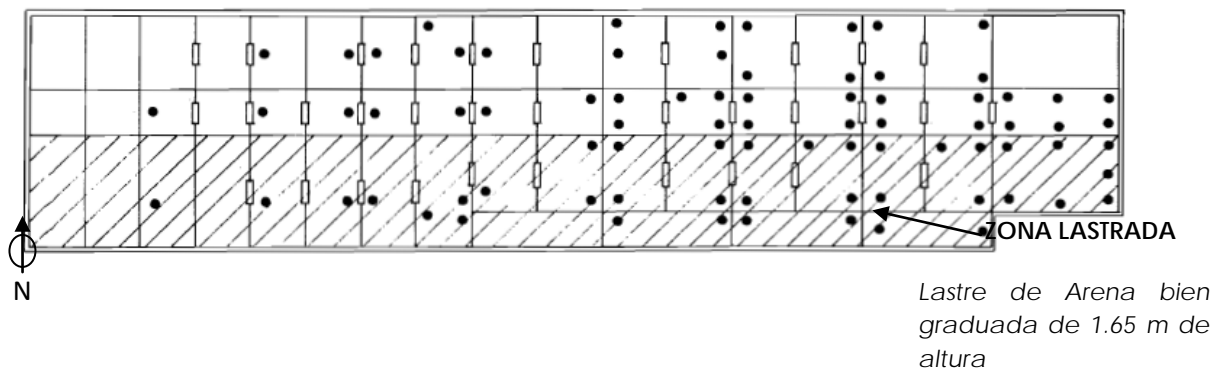
Figura 3.32 Ubicación de los pilotes de control de 1959

En 1959 se colocaron 98 pilotes de control para reforzar la cimentación del edificio cuya distribución se conoce por los reportes proporcionados por la Dirección de General de Servicios Técnicos (Figura 3.32). Su diámetro es de 30 cm pero su longitud no se indica en los registros de la SCT. Los pilotes de control que se agregaron en 1959 estaban concentrados en su esquina sur-oriente y eran escasos en el lado poniente del edificio. Puede inferirse que fueron colocados ahí por ser la esquina donde se concentra la carga (zona de la torre de 40 m). En el periodo de 1959 a 1979, esos pilotes de control provocaron la emersión aparente del costado sur y el hundimiento relativo de su costado norte con respecto al banco de nivel de referencia ubicado en la esquina de las avenidas Universidad y Xola (Estudios de cimentación, 1978 - 1979). Por la emersión de la zona piloteada, se infiere que la punta de los pilotes de control está apoyada en la primera capa dura y que tiene una longitud de 25 m.

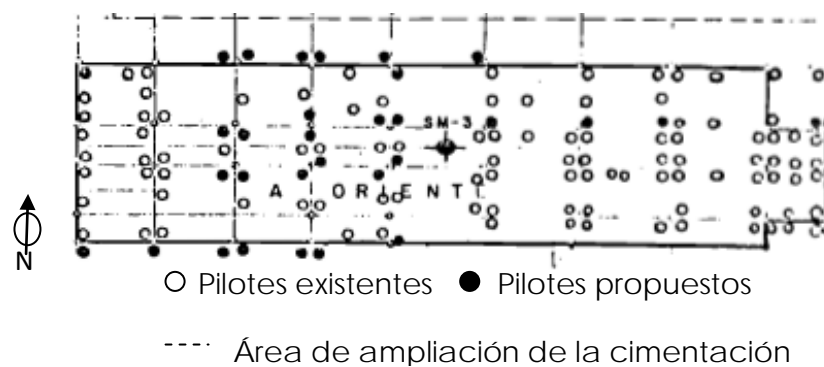
Figura 3.33 Cimentación del edificio A Oriente después de 1987

Después de 1987 no se volvió a realizar ningún trabajo en las cimentaciones por lo que se infiere la cimentación actual es una mixta formada por un cajón de cimentación de 21 m de longitud en su lado corto y de 56 m de longitud en su lado largo aproximadamente, complementado con 131 pilotes de control sin que sus controles estén conectados a sus cabezas y con sus puntas apoyadas en la primera capa dura (Figura 3.33).

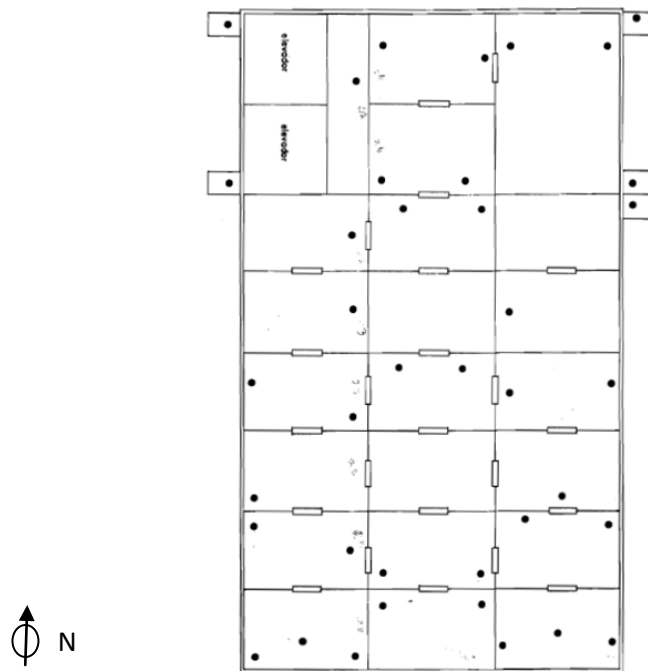
Figura 3.36 Ubicación de los pilotes de control de 1959

En 1959 se colocaron 53 pilotes de control para reforzar su cimentación cuya distribución se conoce por los reportes proporcionados por la Dirección de General de Servicios Técnicos (Figura 3.36). El diámetro de los pilotes era de 30 cm y la longitud no está definida en los reportes por lo que se ignora si los pilotes apoyaban su punta en la primera capa dura (Estudios de cimentación, 1978 - 1979). La mayoría de los pilotes se localizaban en la parte trasera, a lo largo de su costado sur, dando soporte a la torre (la zona más cargada). De la parte central del edificio hacia el frente disminuía la cantidad de pilotes.

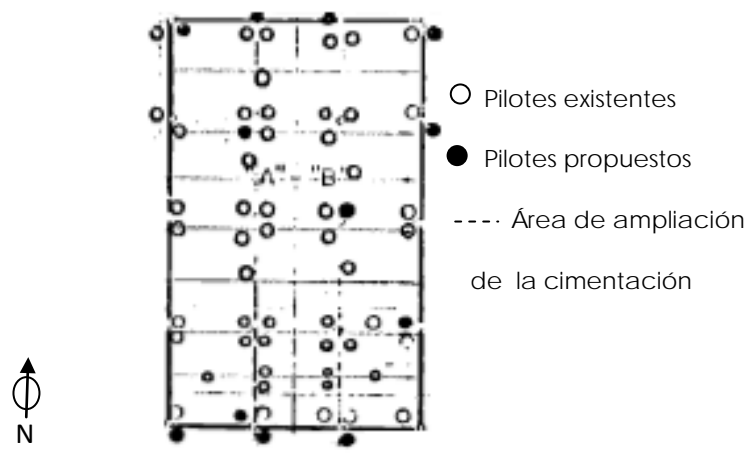
Figura 3.37 Cimentación del edificio AB después de 1987

No se tiene registro de ningún otro trabajo en la cimentación después de 1987, por lo que se infiere que la cimentación actual está formada por un cajón de aproximadamente de 17 m en su lado corto y de 29 m en su lado largo aproximadamente; se amplía hacia su porción sur. En total se tienen 65 pilotes de control (los 53 de la cimentación original y los 12 que se proyectó agregar en la recimentación de 1987), (Figura 3.37).

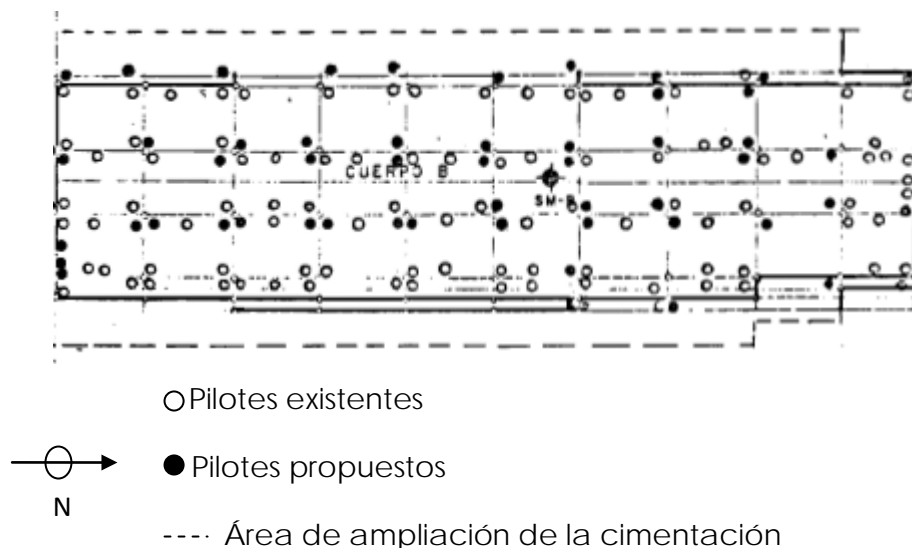
Figura 3.39 Proyección de la recimentación del edificio B

Después de la recimentación en 1987, no se volvió a realizar ningún otro trabajo en las cimentaciones por lo que se infiere que la cimentación actual es una mixta formada por un cajón de cimentación de 63 m de longitud en su lado largo y de 29 m en su lado corto; la complementan 151 pilotes de control sin que sus controles estén conectados a sus cabezas y con sus puntas apoyadas en la primera capa dura (Figura 3.39).

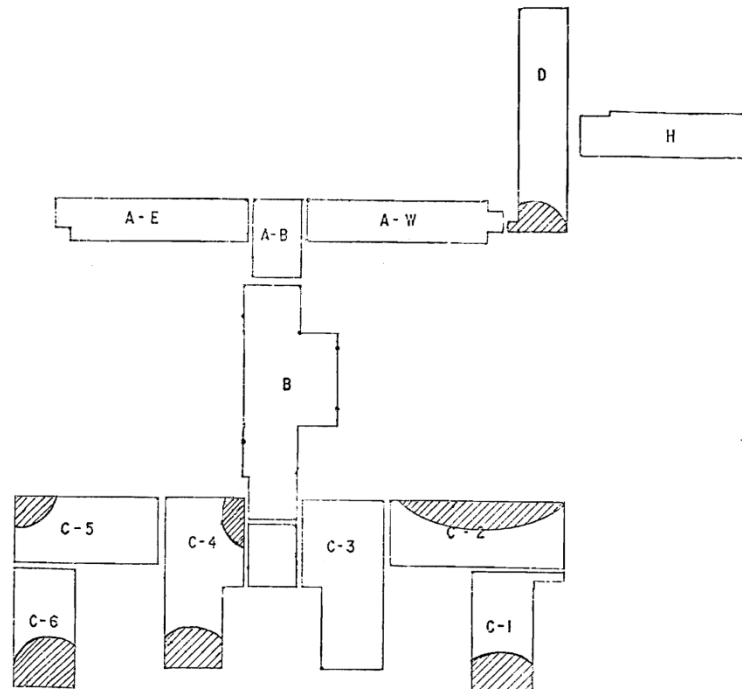
Esos pilotes de control, para 1979 generaron una emersión aparente de algunas secciones de los edificios C (Figura 3.44).

Figura 3.44 Zonas hundidas donde se necesitaba acelerar la emersión aparente (zonas achuradas)

La figura anterior es resultado de la revisión de la estabilidad de las cimentaciones realizada por la SCT en 1979 (Estudios de Cimentación, 1978 - 1979). Como conclusión de la misma recomiendan colocar pilotes de control en ciertas zonas para renivelar los edificios y además dan la alerta de que el estado de las cimentaciones ante un sismo no era el adecuado.

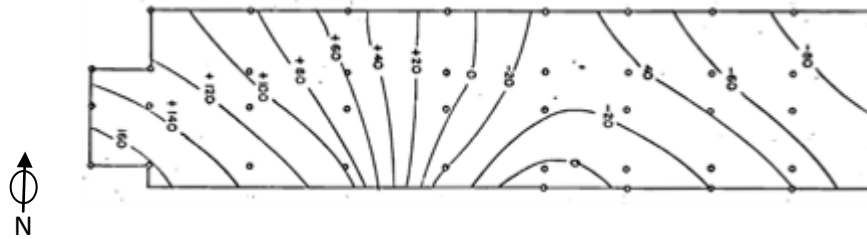
Figura 3.45 Edificio con curvas de nivel de 1979

- a) *Octubre de 1954 a enero de 1978.* Su esquina poniente se inclina hacia el oriente con un diferencial de 250 cm. El diferencial máximo es $(\delta) = 250$ cm (Figura 3.45). Este movimiento fue propiciado por la presencia de los pilotes de control en la esquina poniente, manifestándose en forma de emersión aparente de la zona piloteada y una zona hundida hacia la esquina poniente del edificio.

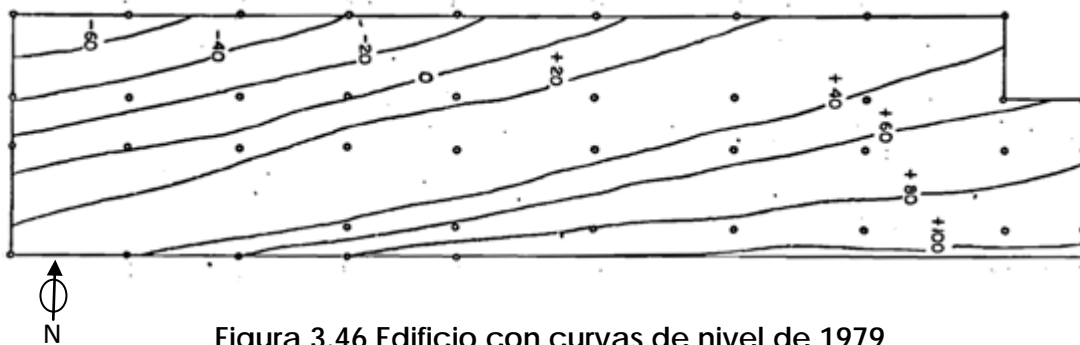
Figura 3.46 Edificio con curvas de nivel de 1979

- a) *Octubre de 1954 a enero de 1978.* Cuando el edificio fue construido comenzó a presentar hundimientos diferenciales de magnitud considerable los cuales se controlaron aparentemente al colocar pilotes de control en las zonas de hundimientos más fuertes. La presencia de los pilotes de control generó que las zonas donde se concentraban tuvieran una emersión aparente con respecto al resto del edificio. Toda la sección sur-oriente y la parte posterior del edificio de oriente a poniente estaba elevada. Su esquina sur - oriente se inclinaba hacia su esquina nor - poniente con un diferencial de 140 cm (Figura 3.46).

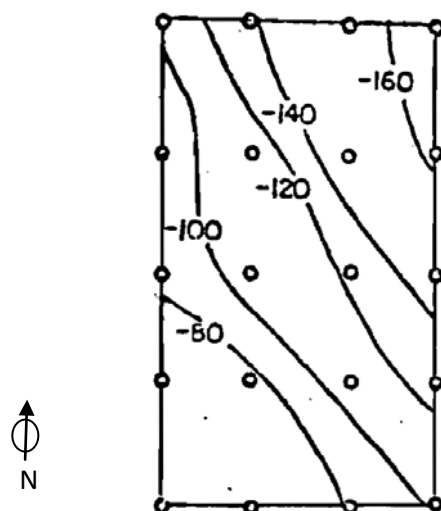
Figura 3.47 Edificio con curvas de nivel de 1979

- a) *Octubre de 1954 a enero de 1978.* La esquina surponiente del edificio era la zona más elevada, y tendía a inclinarse hacia el nororiente. El diferencial entre ambas esquinas era de unos 100 cm. El marcado hundimiento del edificio hacia el nororiente puede ser consecuencia de su interacción con los edificios A Poniente y B (Figura 3.47).

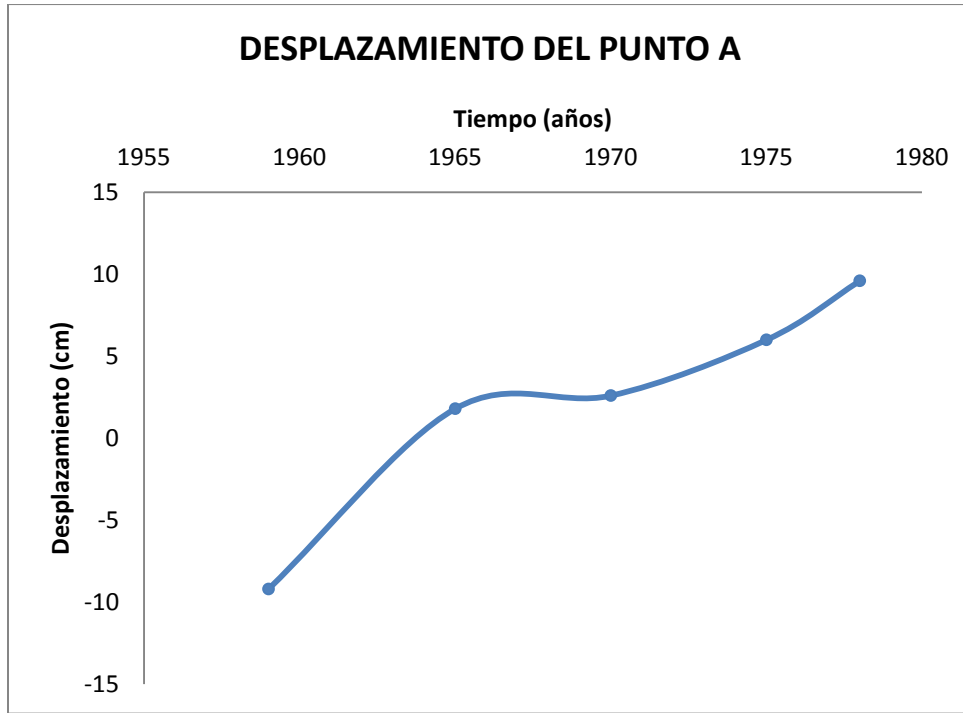
Figura 3.54 Hundimiento esquina nororiente de 1954 a 1979

Durante el periodo de 1954 a 1979 la esquina nororiente del edificio, originalmente hundida 9.2 cm, comenzó a recuperar elevación hasta acumular una elevación aparente de 10 cm (Figura 3.53). No se tienen registros de alguna flexión o fracturamiento de la estructura, lo que indica que el edificio se movía como cuerpo rígido por lo que es posible inferir que la fachada sur se hundía. La magnitud del hundimiento se desconoce pues no se llevó un registro del movimiento de la parte sur del edificio durante este periodo. La velocidad con la que se desplazaba la esquina nororiente del edificio era de 1cm/año.

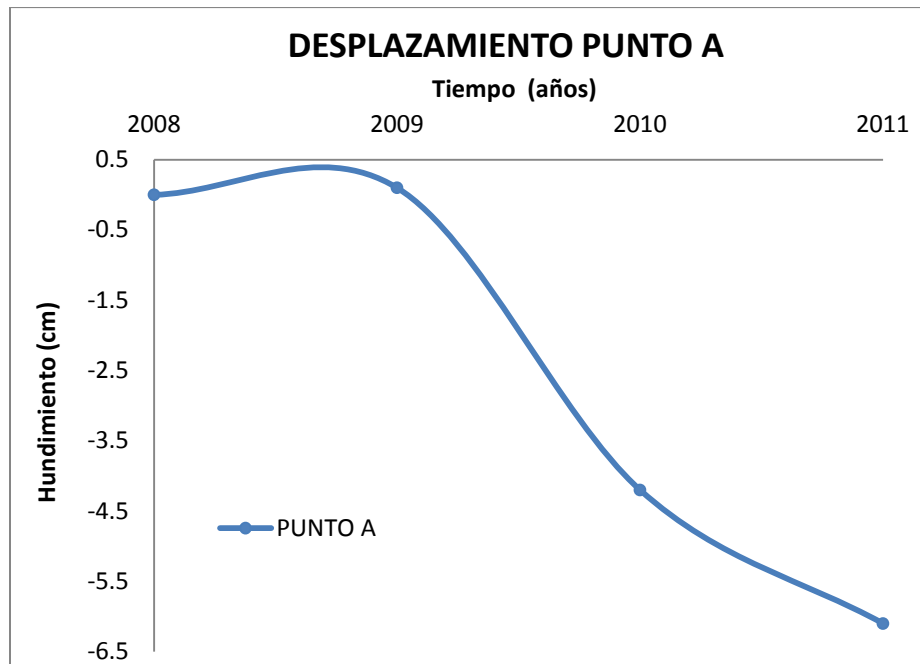
Figura 3.55 Hundimiento esquina nororiente de 2008 a 2011

Para el segundo periodo de registro (Figura 3.55), se parte de una cota arbitrario tomada para la nivelación del 2008 y se comienza a cuantificar el hundimiento de la esquina nororiente. Del 2008 al 2011 se observa que la esquina nororiente se hunde 6.1 cm. La velocidad con la que se hundía era de 2.0 cm/ año.

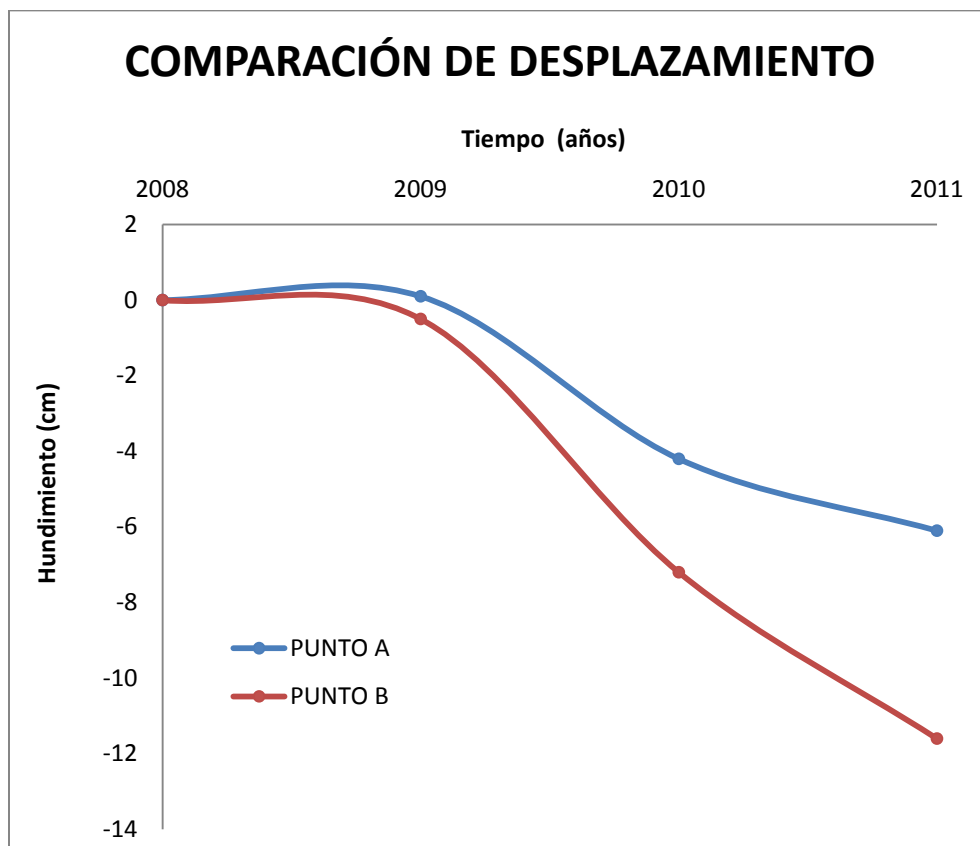
Figura 3.56 Comparación de hundimientos de 2008 a 2011

Comparando el hundimiento registrado de la esquina suroriente con la esquina nororiente del edificio durante ese mismo periodo de medición se puede observar ambos puntos se hunden pero la esquina B, esquina sur, registra mayores hundimientos (Figura 3.56). La velocidad con la que se hundía la esquina B de 3.8 cm/año.

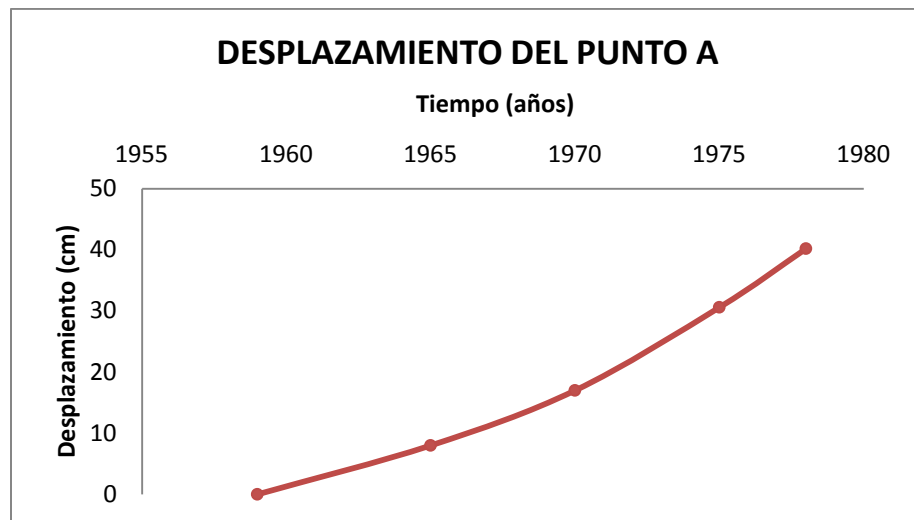
Figura 3.58 Hundimiento esquina A de 1954 a 1979

De 1954 a 1979 se observa que la esquina norponiente se elevó hasta alcanzar 40.2 cm. La tendencia de elevarse no se modificó durante ese periodo (figura 3.58). Desafortunadamente no se cuenta con el registro de la evolución del movimiento de algún otro punto de ese edificio, por lo que se desconoce si el resto del edificio se hundía o emergía con respecto al banco de nivel. La velocidad con la que el punto A se desplazaba era de 2.1 cm/año.

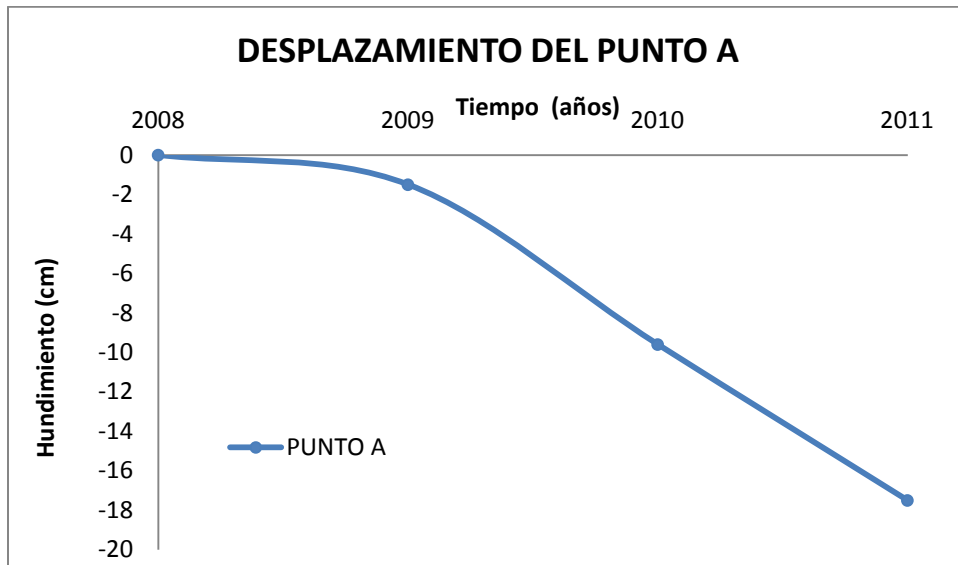
Figura 3.59 Hundimiento esquina A del 2008 al 2011

Para el 2008 se inicia nuevamente el registro de hundimientos. Del 2008 al 2011 la esquina norponiente acumula 17.5 cm de hundimiento (Figura 3.59). El movimiento para este periodo es opuesto al del periodo de mediciones anterior y fue constante durante los dos años de registro. La velocidad con la que se hundía era de 5.8 cm/año.

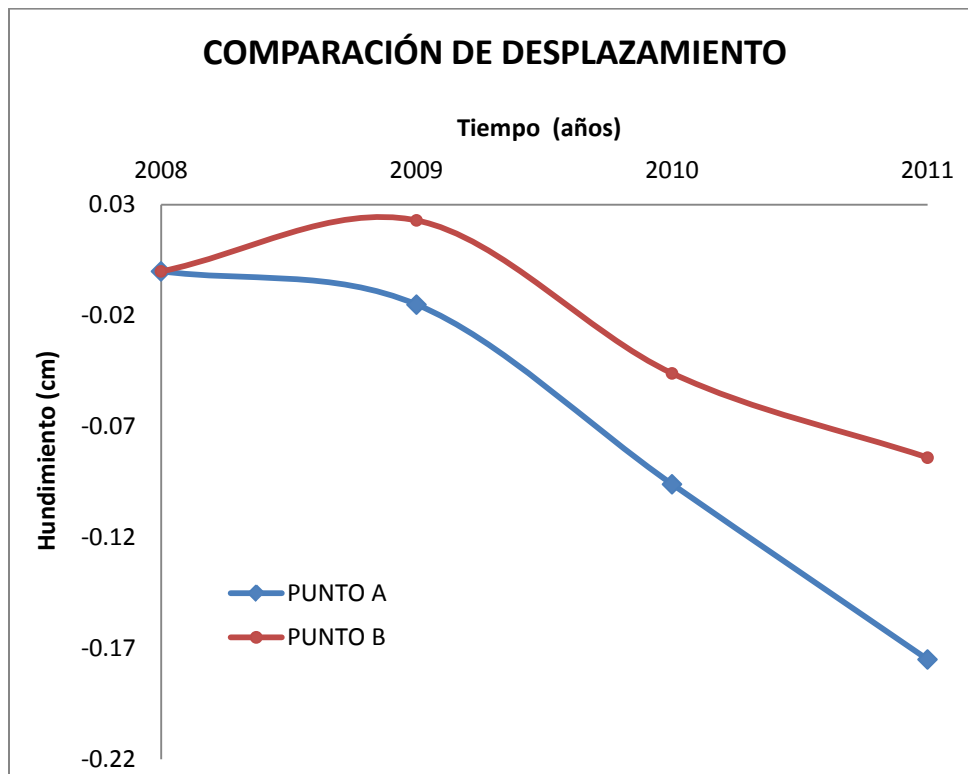
Figura 3.60 Comparación de hundimientos de 2008 a 2011

El control de hundimientos realizado del 2008 al 2011 permitió comparar la esquina surponiente con la norponiente en el mismo periodo de tiempo y con ello detectar que la esquina norponiente del edificio es la que más se hundía en comparación con el hundimiento registrado de la esquina surponiente y que a la mitad del periodo de registro tuvo una aparente emersión hasta finalmente acumular 8.4 cm de hundimiento (Figura 3.60). La velocidad con la que la esquina sur se hundía era de 2.8 cm/año.

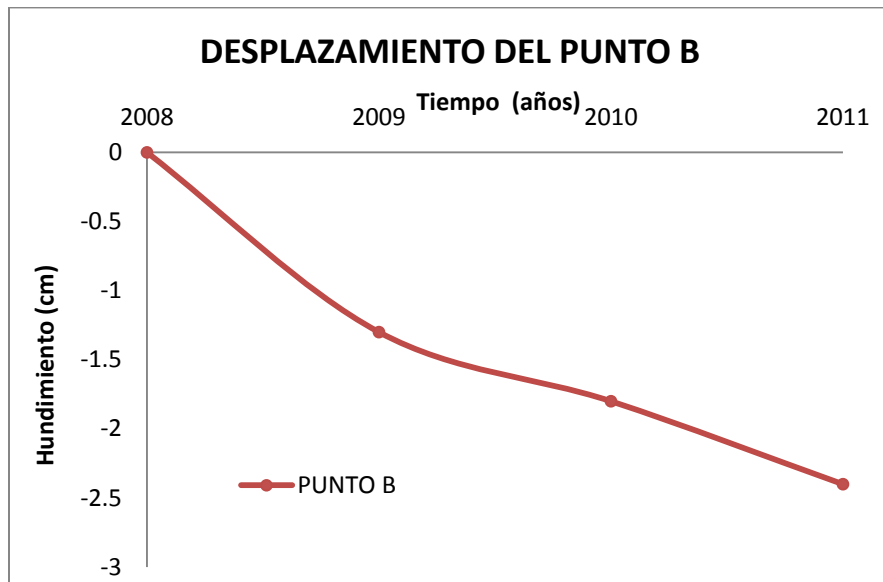
Figura 3.63 Hundimiento esquina B del 2008 al 2011

Esa misma esquina durante el segundo periodo de registro de movimientos se hundió 2.4 cm con una velocidad de 0.8 cm/año. La velocidad con la que la esquina se desplazaba bajó drásticamente al igual que la tendencia de movimientos.

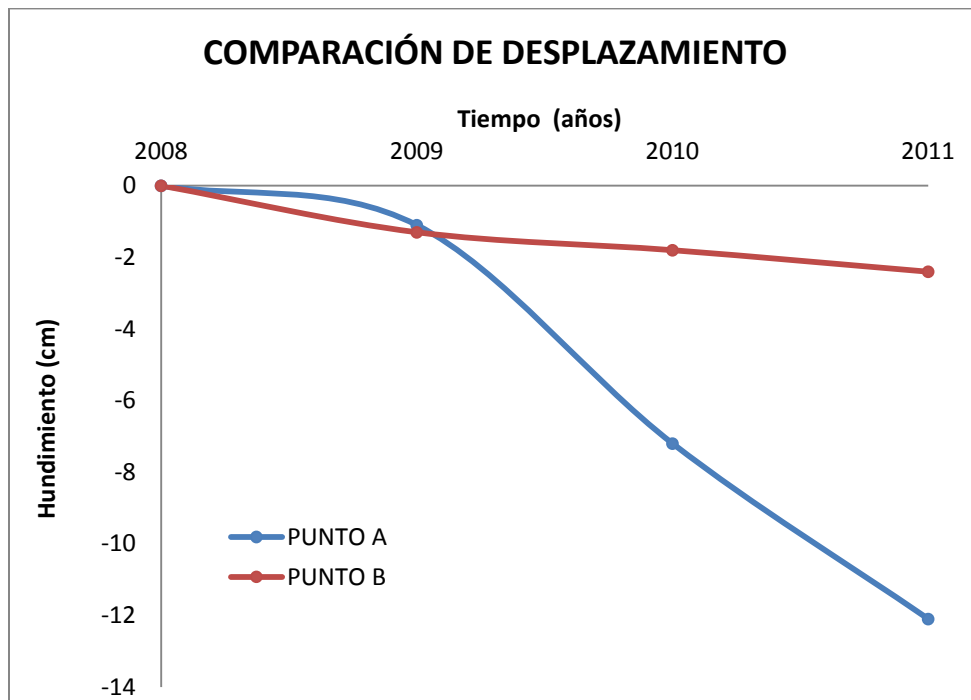
Figura 3.64 Comparación de hundimientos de 2008 a 2011

El registro de movimientos de los edificios realizado de 2008 a 2011 contiene información de la esquina nororiente, lo que permite comparar el hundimiento de las esquinas norte y sur que forman parte de la fachada oriente durante la misma fecha y complementar el conocimiento del comportamiento del edificio ante los hundimientos del terreno (Figura 3.64).

La esquina B que se encuentra en la parte sur del edificio sobre su fachada oriente es la que registra el menor hundimiento y la velocidad con la que se hunde es de 0.8 cm/año. La que presenta el mayor hundimiento es la esquina A llegando a los 12.1 cm de hundimiento y lo hizo con una velocidad de 4.0 cm/año.

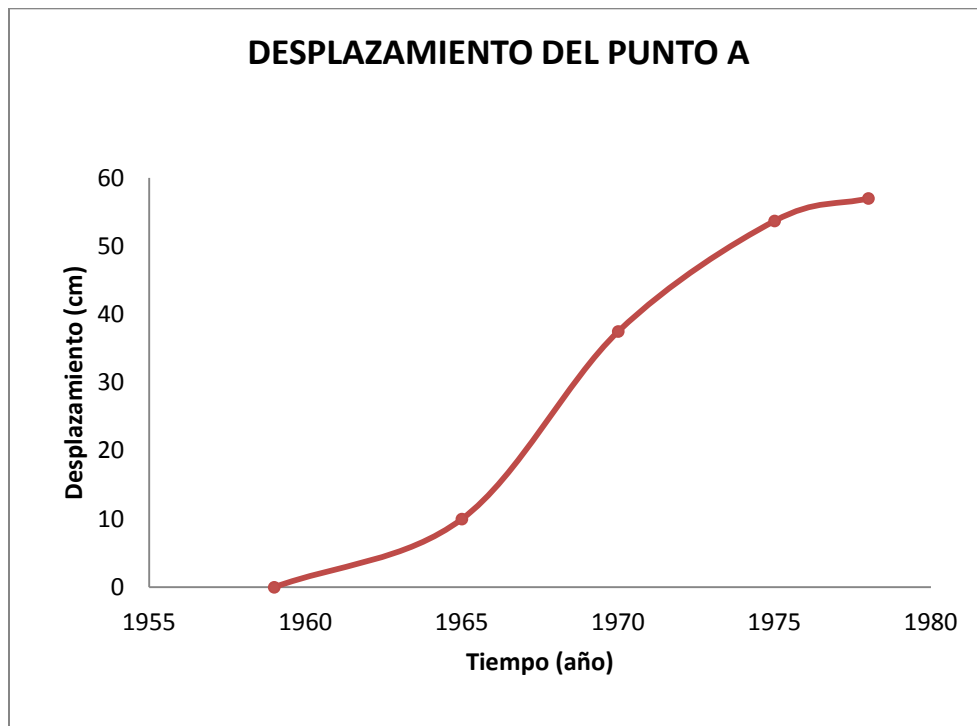
Figura 3.66 Hundimiento esquina A de 1954 a 1979

Durante el periodo de 1954 a 1979 el punto A del edificio C2, localizado en su esquina nororiente, se desplazó positivamente registrando 57 cm de emersión aparente con respecto al banco de nivel (Figura 3.66). La velocidad con la que emergía era de 3 cm/año.

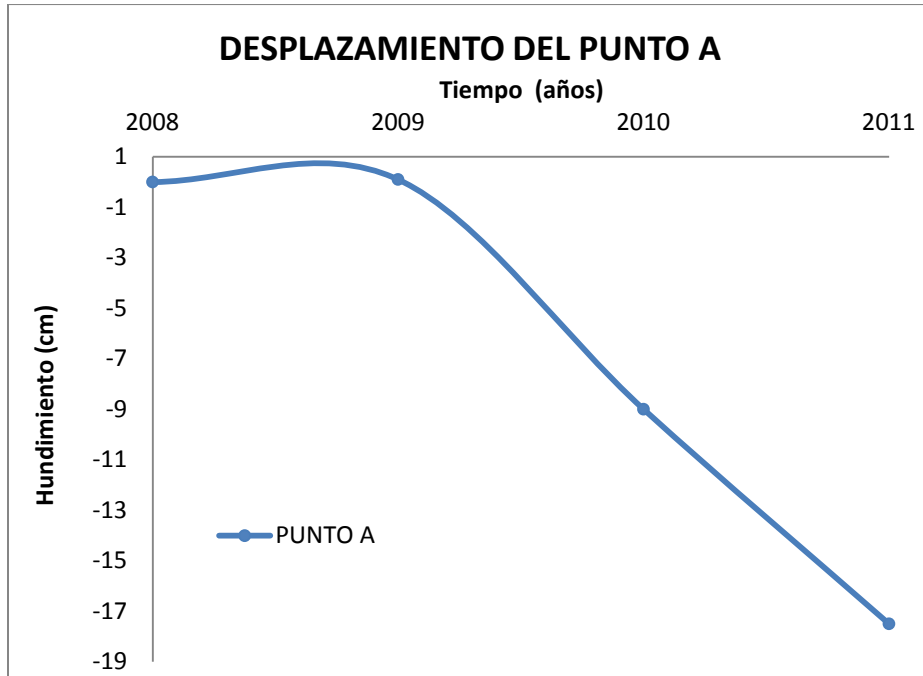
Figura 3.67 Hundimiento esquina A del 2008 al 2011

Durante el periodo de 2008 a 2011 el registro de los hundimientos de los edificios fue más detallado y se puede observar el movimiento de la esquina noriente del edificio C2 completando la medición del periodo anterior (Figura 3.67).

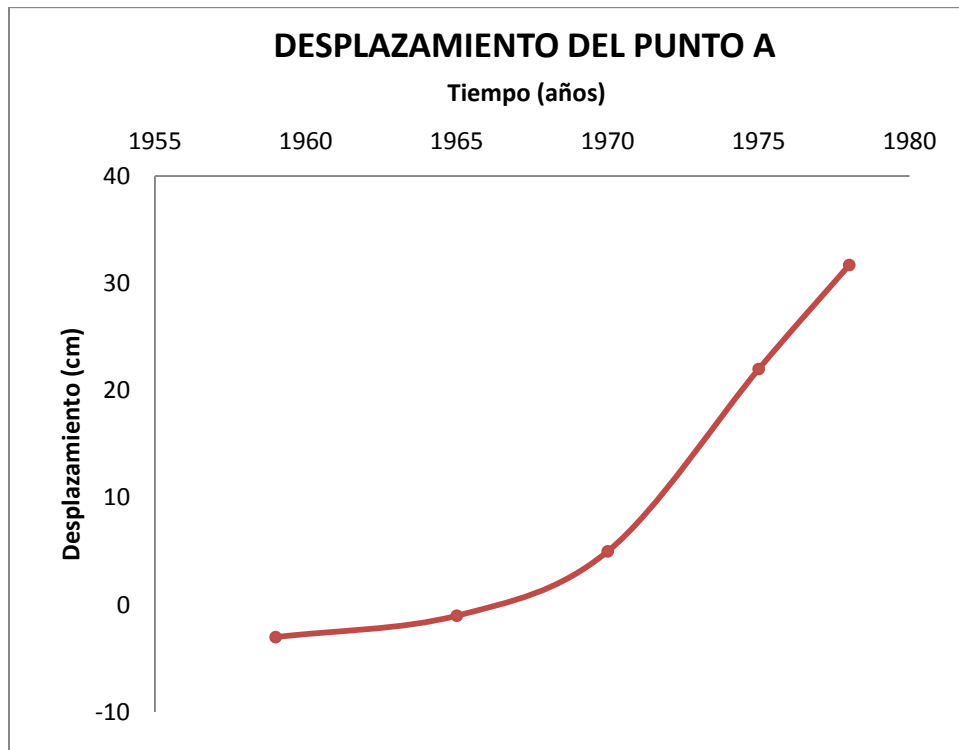
Figura 3.70 Hundimiento esquina A de 1954 a 1979

Entre 1954 y 1979 se llevó el registro del movimiento de la esquina suroriental del edificio C5. A inicios del periodo la esquina tenía ya 3 cm de hundimiento, el cual se fue recuperando hasta llegar a acumular una emersión aparente de 31.7 cm para el final del periodo (Figura 3.70). La velocidad con la que emergía era de 1.8 cm/año.

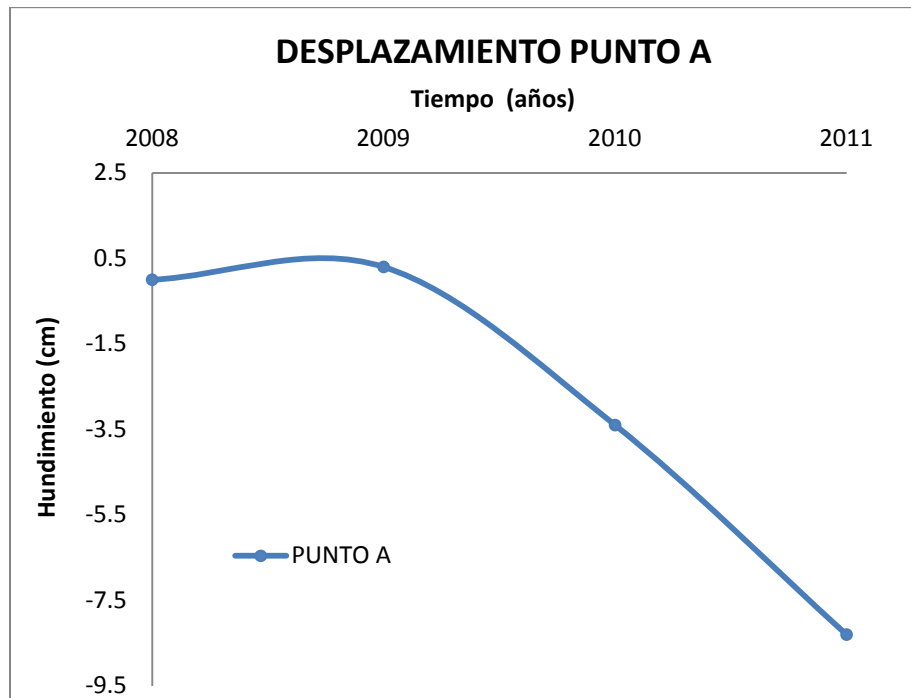
Figura 3.71 Hundimiento esquina A del 2008 al 2011

En el año 2008 tomaron una cota arbitraria de nivelación a partir de la que podía conocerse el hundimiento de ciertas esquinas de los edificios para el 2009 (Figura 3.71). Estos registros de hundimientos revelaron que la esquina suroriente del edificio C5 tomó el movimiento contrario al periodo anterior hundiéndose hasta alcanzar los 11.0 cm a razón de 3.6 cm/año.

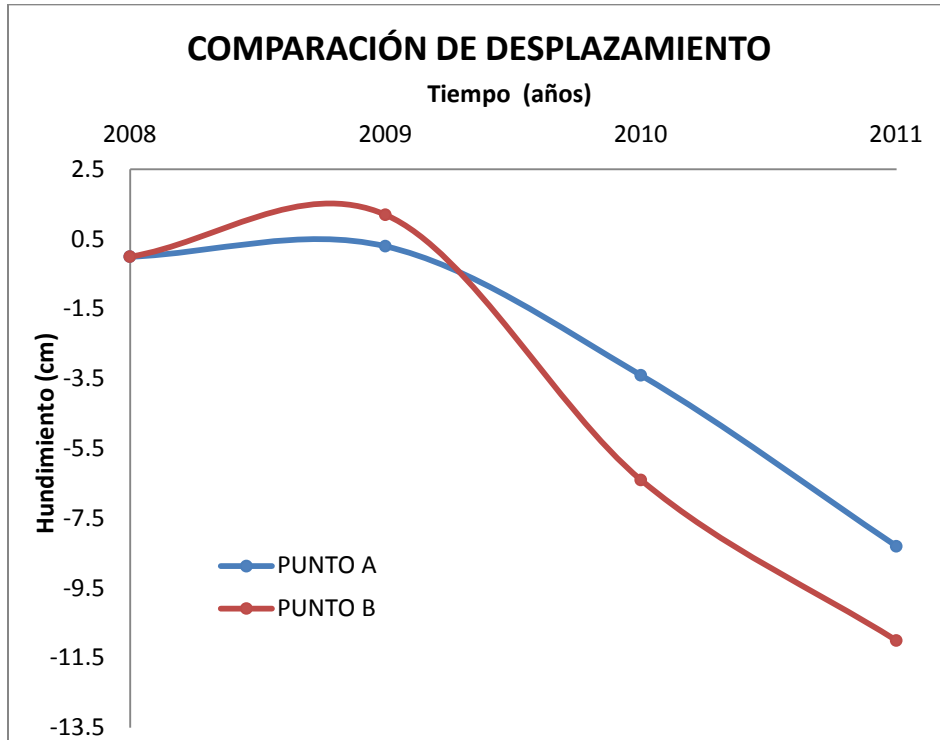
Figura 3.72 Comparación de hundimientos de 2008 a 2011

Comparando los hundimientos registrados de la esquina suroriente contra los de la esquina nororiente del edificio C5 se observa que los hundimientos son mayores en la parte sur del edificio (Figura 3.72). La esquina norte se hundía con una velocidad de 2.7 cm/año.

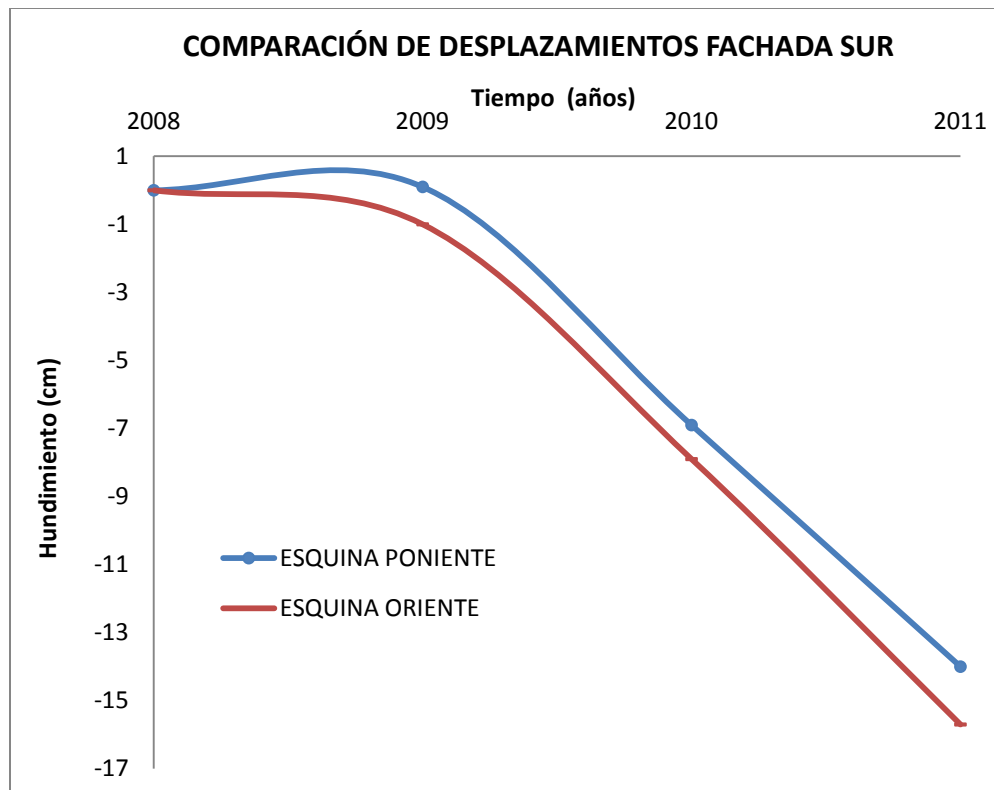
Figura 3.73 Hundimientos fachada sur edificio C2

Se compararon las esquinas que forman la fachada sur y se detectó que la esquina oriente es la que presenta los hundimientos mayores. La velocidad con la que se hunde es de 5.2 cm/año la que es ligeramente mayor que la velocidad con la que lo hace la esquina poniente que es de 4.6 cm/año (Figura 3.73).

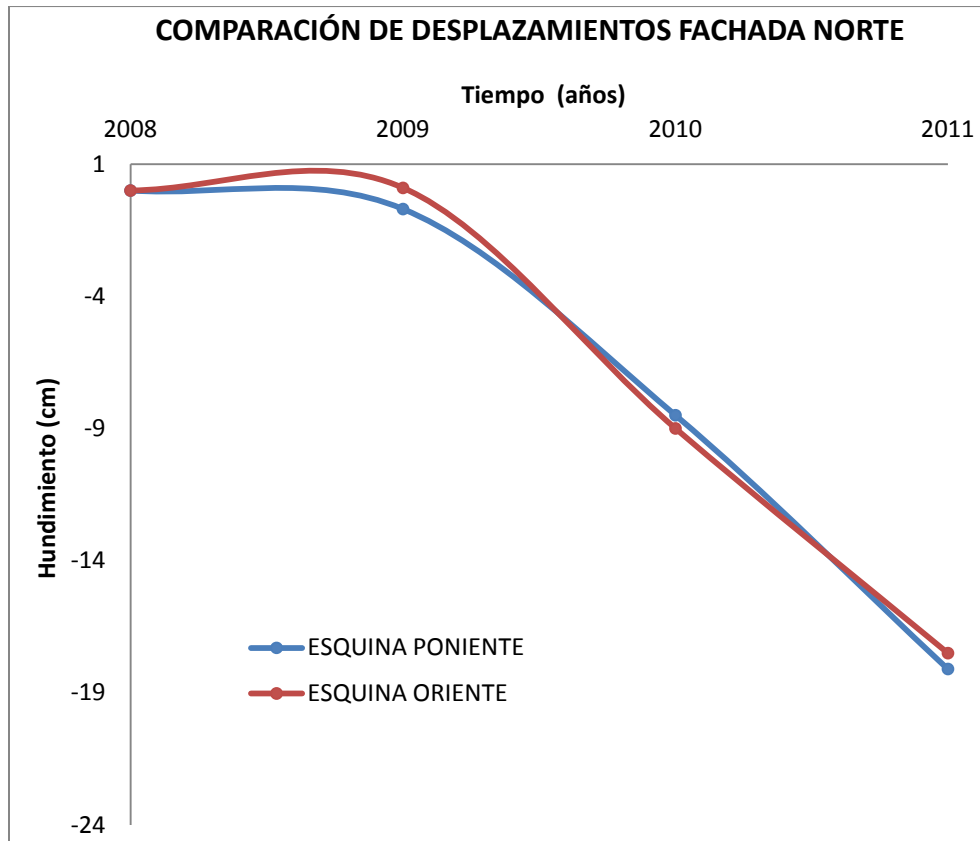
Figura 3.74 Hundimientos fachada norte edificio C2

Al analizar la fachada norte (Figura 3.74), se detectó que los mayores hundimientos eran presentados ahora en la esquina poniente. El asentamiento que acumulo de 2008 a 2011 fue de 18.1 cm a una velocidad de 6.0 cm /año, mientras que la esquina oriente acumuló 17.5 cm a una velocidad de 5.8 cm/año.

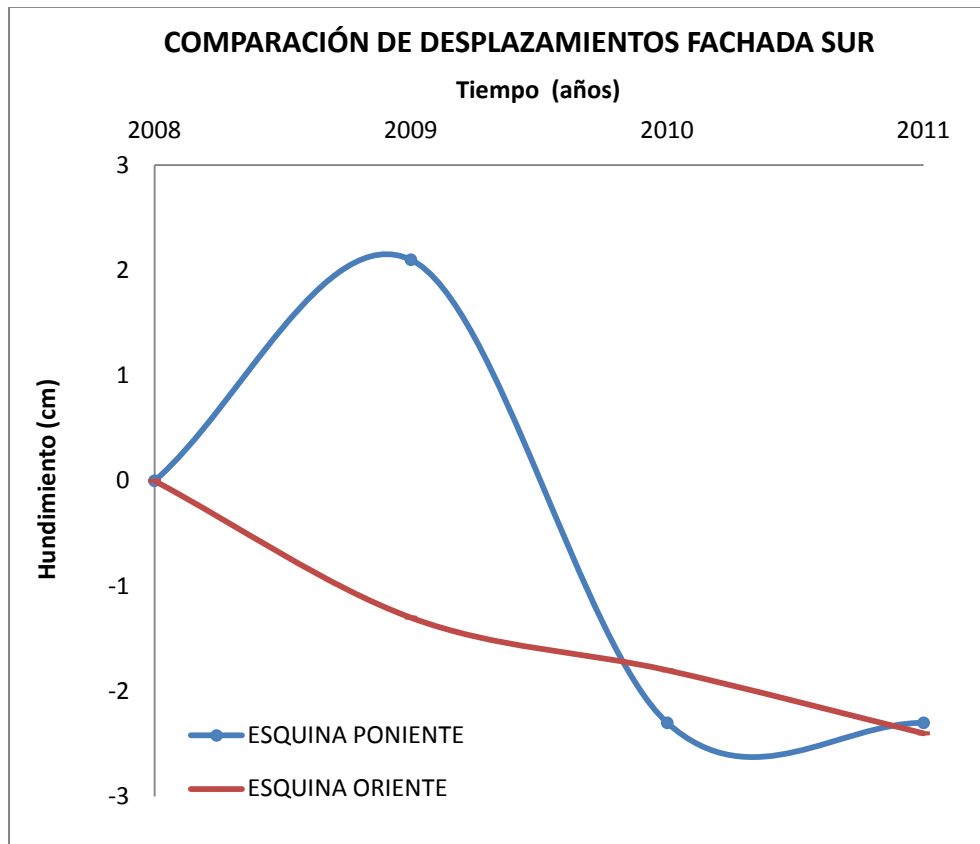
Figura 3.75 Hundimientos fachada sur edificio B

La fachada sur fue comparada en sus esquinas oriente y poniente, observando que la esquina poniente tuvo un salto extraño en su trayectoria de hundimientos, teniendo una repentina emersión aparente de 2.1 cm para luego hundirse hasta acumular 2.4 cm de hundimiento (Figura 3.75). Ambas esquinas llegaron a hundirse 2.4 cm con una velocidad similar. La esquina oriente se hundió sin cambios a una velocidad de 0.8 cm/año y la poniente 0.7 cm/año.

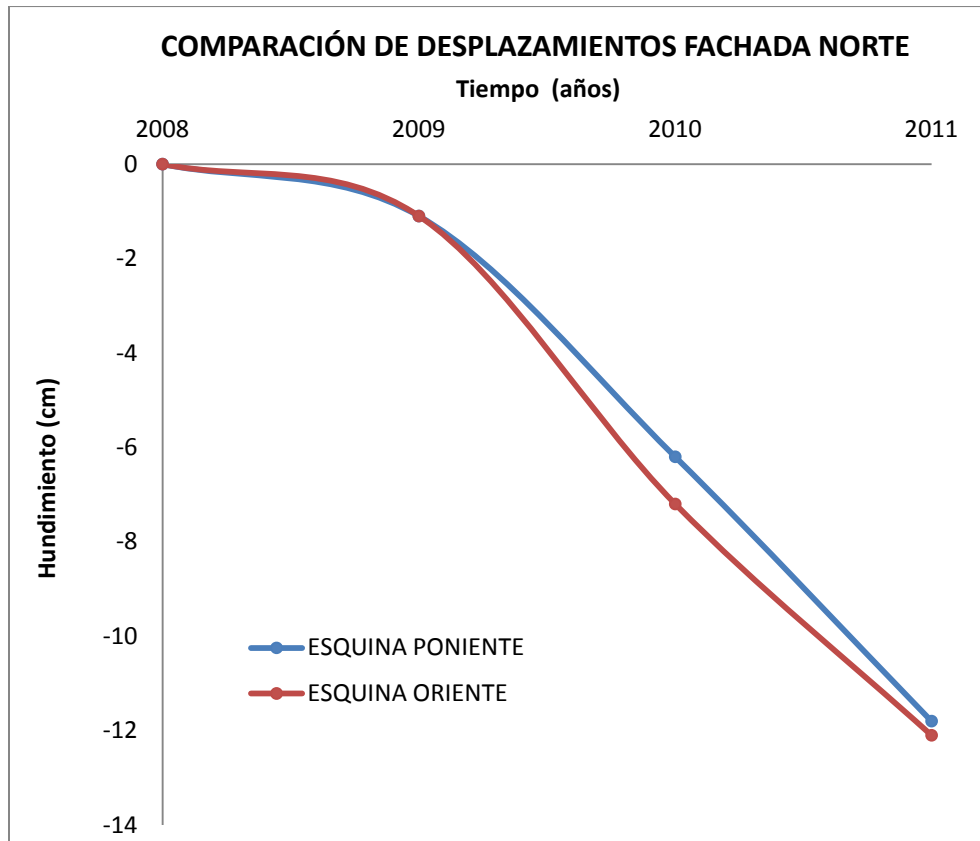
Figura 3.76 Hundimientos fachada norte edificio B

En la fachada norte (Figura 3.76) el mayor hundimiento lo presentó la esquina oriente. El hundimiento que alcanzó fue de 12.1 cm con una velocidad de 4.03 cm/año. La esquina poniente se hundió 11.8 cm a una velocidad de 3.9 cm/año. El movimiento del edificio se aprecia prácticamente uniforme, pues los hundimientos alcanzados son similares y lo hacen a velocidades parecidas, presentado mayores velocidades en su fachada norte.

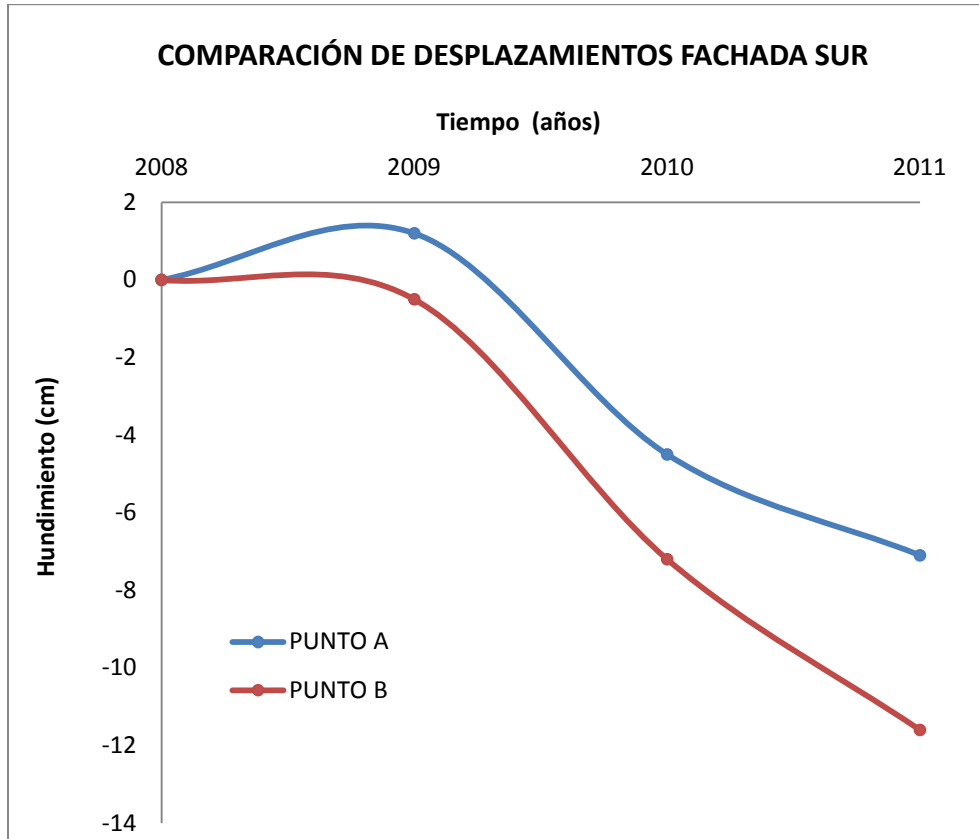
Figura 3.77 Hundimientos fachada sur edificio A Oriente

En la fachada sur (Figura 3.77) la esquina que más se hundió es la esquina oriente. Esta esquina en tres años acumuló 11.6 cm de hundimiento, mientras que la poniente se hundió 7.1 cm. La velocidad con la que la esquina oriente se hundió fue de 3.8 cm/año y la velocidad de la esquina poniente fue de 2.3 cm/año.

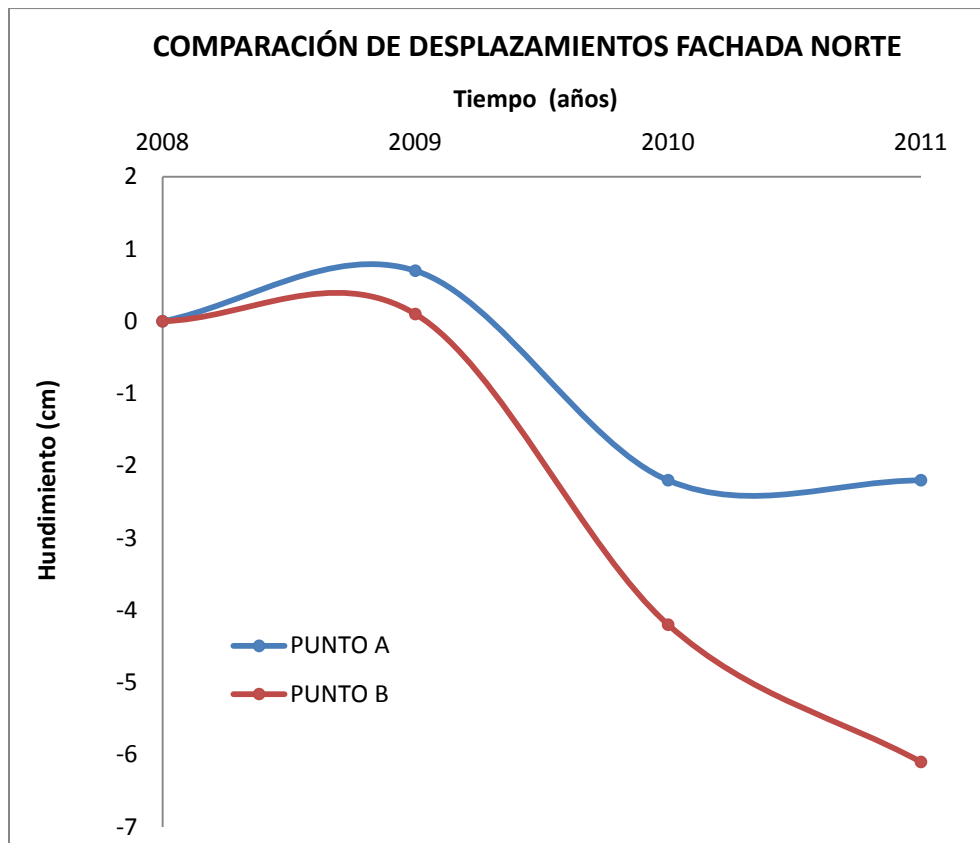
Figura 3.78 Hundimientos fachada norte edificio A Oriente

Al analizar la fachada norte también se detectó que la esquina que más se hundía era la oriente. El hundimiento acumulado fue de 6.1 cm, mientras que la esquina poniente 2.2 cm. La velocidad con la que la esquina oriente se hundió fue de 2.03 cm/año y la velocidad de la esquina poniente fue de 0.7 cm/año.
