**ESTADO ACTUAL Y PERSPECTIVAS A FUTURO DE LAS
CONDICIONES DEL CENTRO NACIONAL DE LA SCT
DESDE EL PUNTO DE VISTA GEOTÉCNICO**

TESIS

**MAESTRA EN INGENIERÍA
(GEOTECNIA)**

RENATA ALEJANDRA GONZÁLEZ RODRÍGUEZ

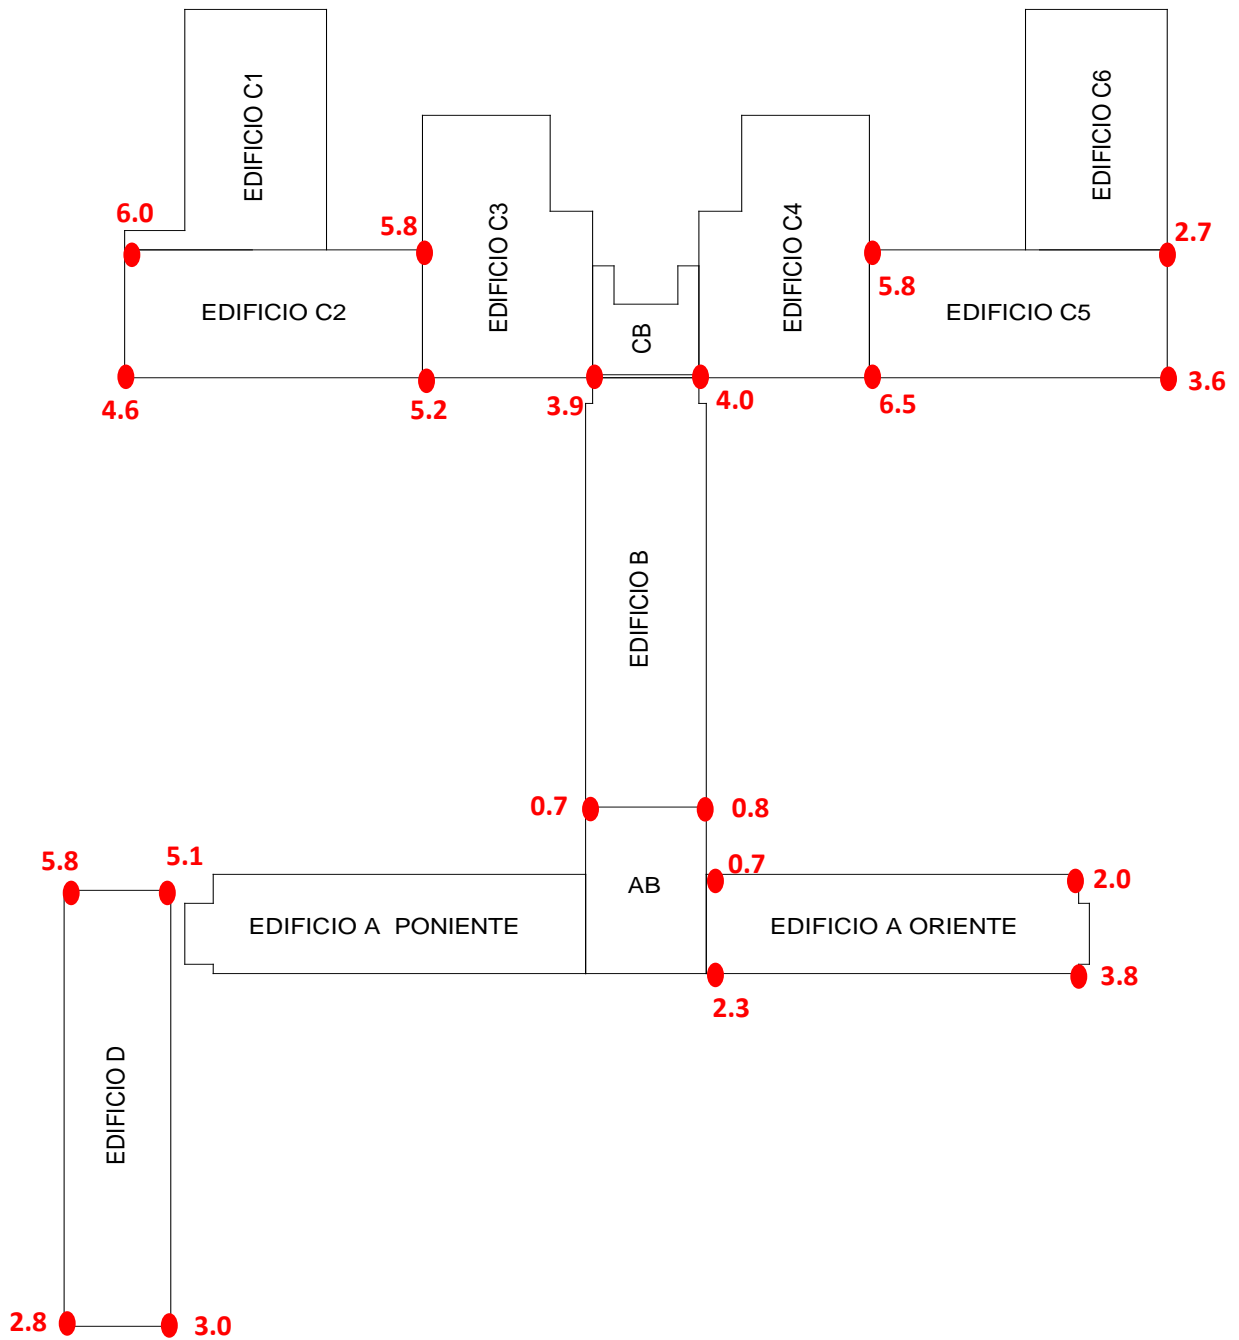
Figura 3.79 Velocidades de hundimiento de 2008 a 2011 presentadas en cm/año

Después de analizar el movimiento de los edificios en las direcciones oriente y poniente se puede concluir que existe un mayor hundimiento en la sección oriente de todos los edificios que en el lado poniente. Finalmente se observa claramente un factor similar en todos los edificios, es que presentan un marcado hundimiento hacia el lado oriente. En la siguiente figura se muestra la velocidad con la que algunas de las esquinas de los edificios del CNSCT se hundieron de 2008 al 2011 (Figura 3.78).

Del análisis anterior se concluye que la tendencia de los edificios C es de hundirse con mayor velocidad hacia su fachada norte, al igual que el edificio B cuya velocidad de hundimiento hacia el norte es cuatro veces mayor que su velocidad de hundimiento hacia el sur. El edificio A oriente presenta mayores velocidades de asentamiento hacia su esquina suroriente. La compresibilidad del terreno también es diferente de poniente a oriente (aumenta de poniente a oriente) lo que se refleja en mayores hundimientos de los edificios en el lado oriente del predio.

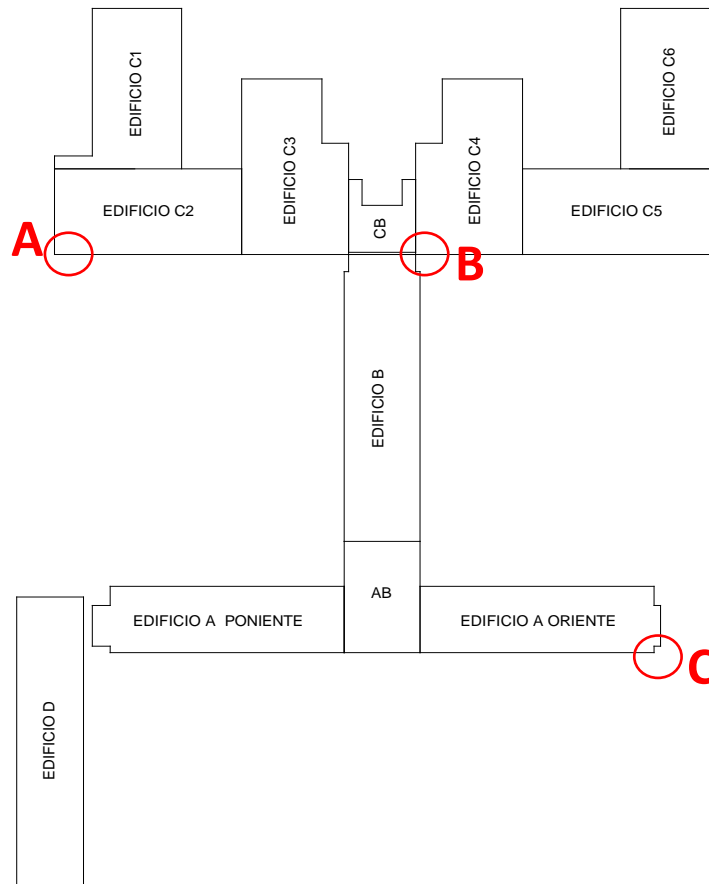
Figura 3.80 Puntos representativos de las diferentes compresibilidades del terreno del CNSCT

El punto A esta representando la zona del predio donde los hundimientos son menores, general los hundimientos en la zona poniente del predio, son de menor magnitud. Los puntos B y C representan la zona de mayor compresibilidad del predio que es la zona oriente.

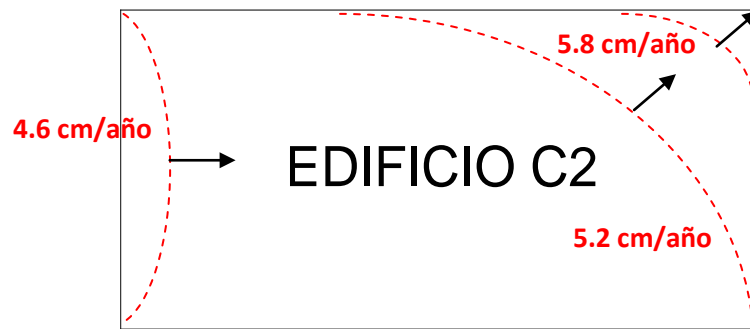
Figura 3. 81 Vectores de inclinación cualitativos, edificio C2

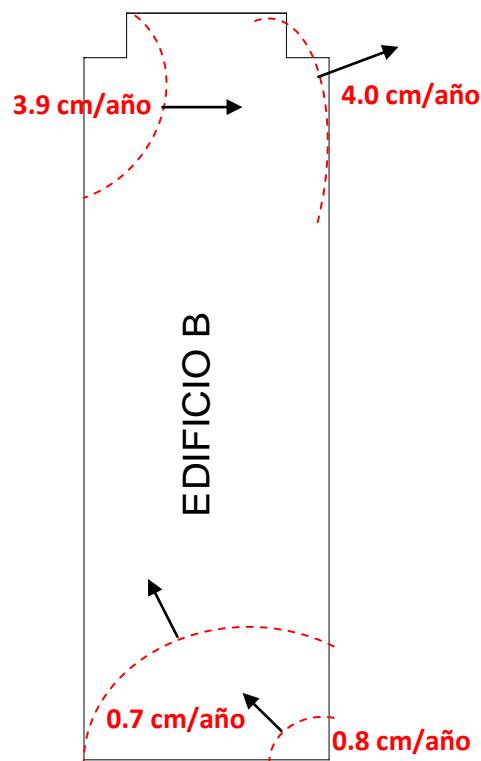
Figura 3. 82 Vectores de inclinación cualitativos, edificio B

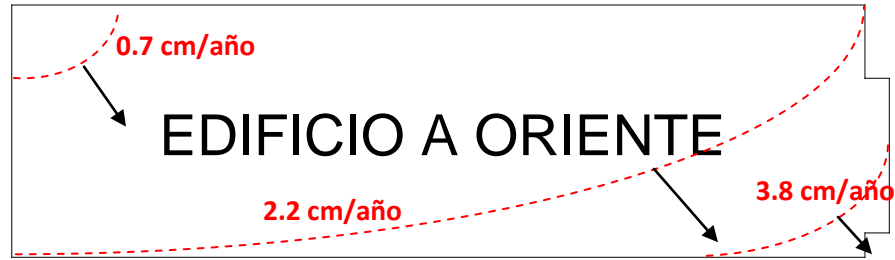
Figura 3.83 Vectores de inclinación cualitativos, edificio A Oriente

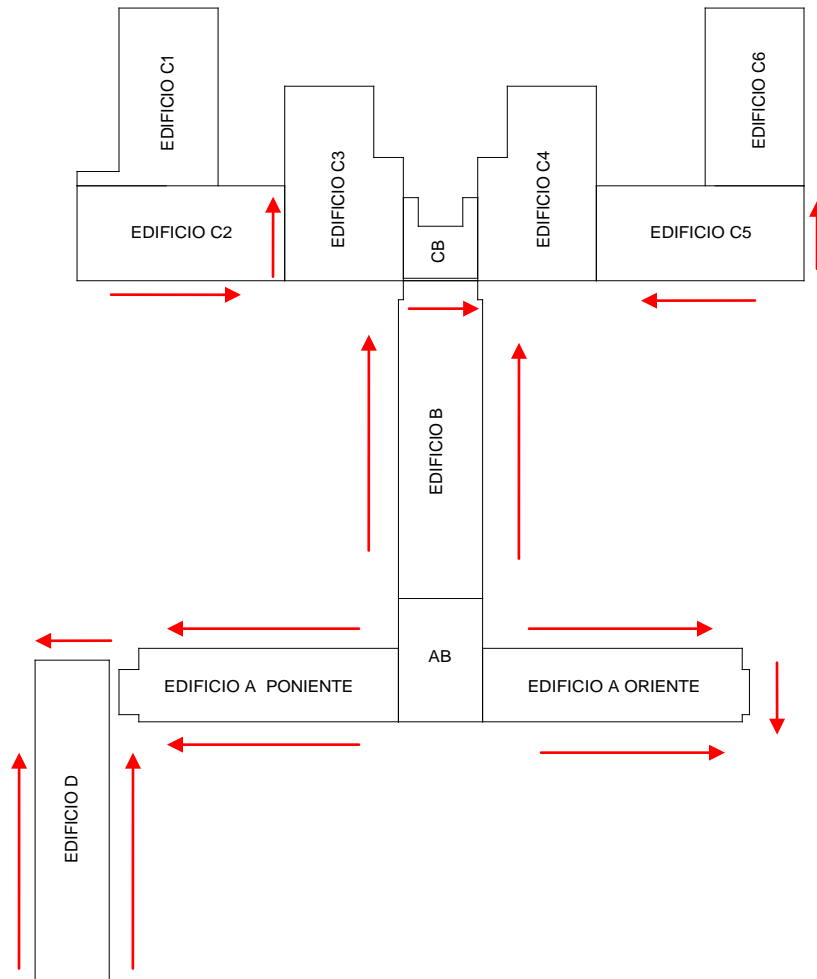
En la siguiente figura se indica con flechas la dirección de la inclinación de algunos de los edificios del CNSCT.

Figura 3. 84 Dirección de inclinación de algunos edificios del CNSCT

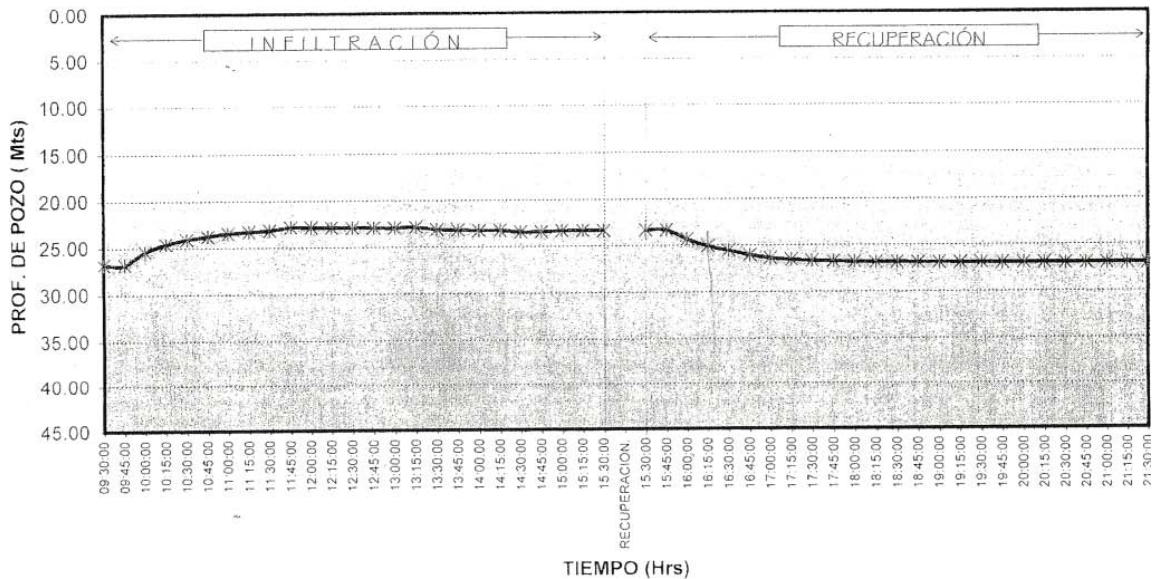
PRUEBA DE INFILTRACIÓN POZO No. 10

Además, de lograrse tal recuperación surge otra tarea igual o más complicada, que es la de mantener la presión recuperada pues existe evidencia de que el agua inyectada en los estratos permeables fluiría rápidamente a través de ellos en virtud del gradiente de presiones que existiría entre el punto de inyección y el resto del estrato permeable. Lo anterior se sustenta en un reporte del funcionamiento de uno de los pozos de prueba de infiltración (Figura 3.85). La gráfica permite ver que al inyectar agua a una profundidad aproximada de 27 m durante un periodo de seis horas con un gasto de 0.1 l/s, se eleva el nivel de agua 4 m como máximo. Cuando se suspende la infiltración de agua, en 45 minutos se pierde el nivel de agua (4 m) que se había elevado durante la inyección.

Figura 3.85 Comportamiento del pozo de prueba número diez
