**DIRECTRIZ DE RECUPERACION DEL MENSAJE ESTETICO-ESPACIAL DE LA OBRA
ARQUITECTONICA; IGLESIA DE NUESTRA SEÑORA DEL CARMEN DE SAN ANGEL.**

Tesis que para obtener el título de Arquitecto presenta:

Gustavo José De Pablo Viera

Marzo 2013

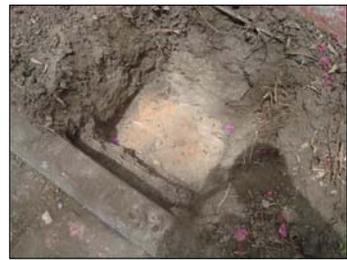
Imagen que muestra el primer nivel detectado al excavar dentro de la jardinera, el nivel actual consta de un piso de baldosas de cantera colocadas en algun momento en la decada de 1940, se encuentra a 22cm. encima del nive de la calle, añadidas que distorcionan el mensaje estetico espacial que fundamenta esta obra y que se sostiene ampliamente en la parte teorica de esta obra.

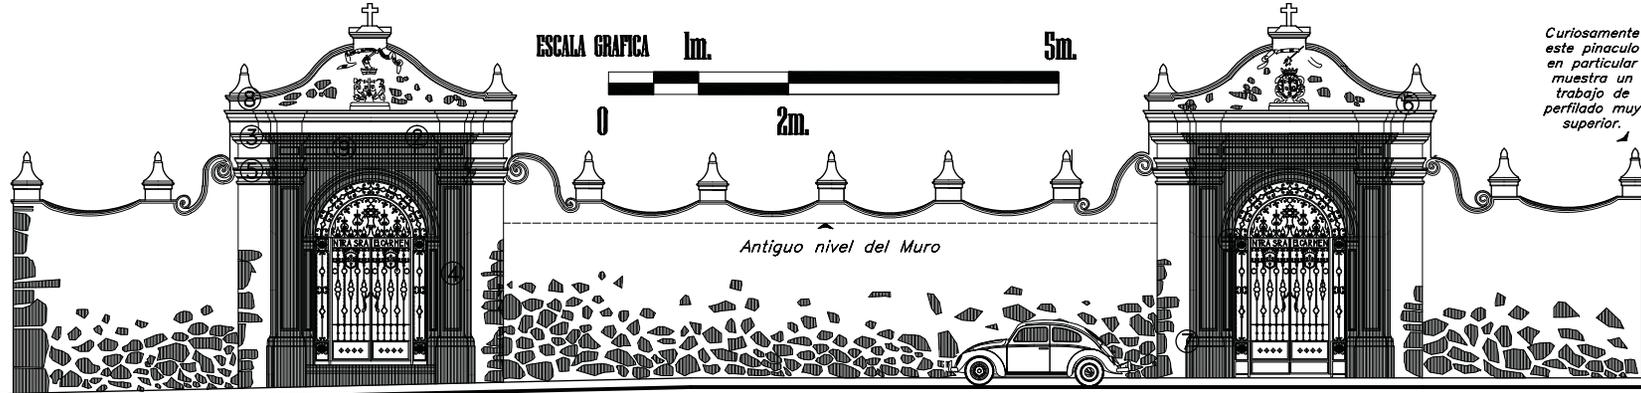
7. Las reposiciones o injertos de cantera practicados en la década de 1970 muestran un grave deterioro y desintegración, demostrando ser una selección de tipo de piedra inadecuada.

Curiosamente este pináculo en particular muestra un trabajo de perfilado muy superior.

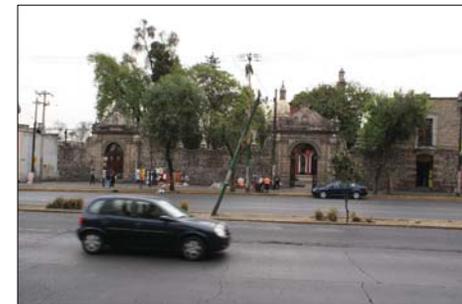
12

11,12. Vistas generales del paramento y su portada norte, es decir el muro que da hacia la actual Avenida Revolución, los daños son bastante notorios.

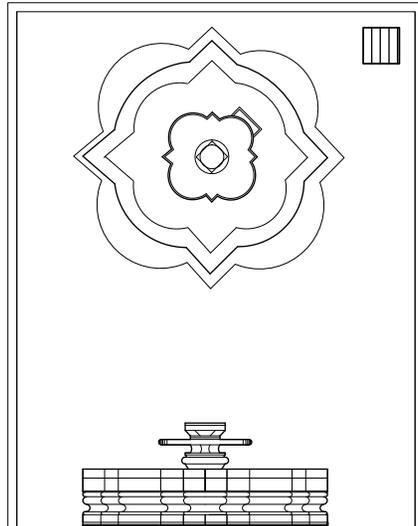
Fuente localizada justo al centro del espacio exterior de la iglesia, se trata de un brocal y centro de trazos mixtilíneos hecha de cantera, se cree que fue traída aquí originalmente a fines del siglo XIX, probablemente desde el entonces recientemente demolido convento de Corpus Christi, fue ajustada con grapas de plomo, su estado es bastante malo, aplica desmontaje y proceso M-4.

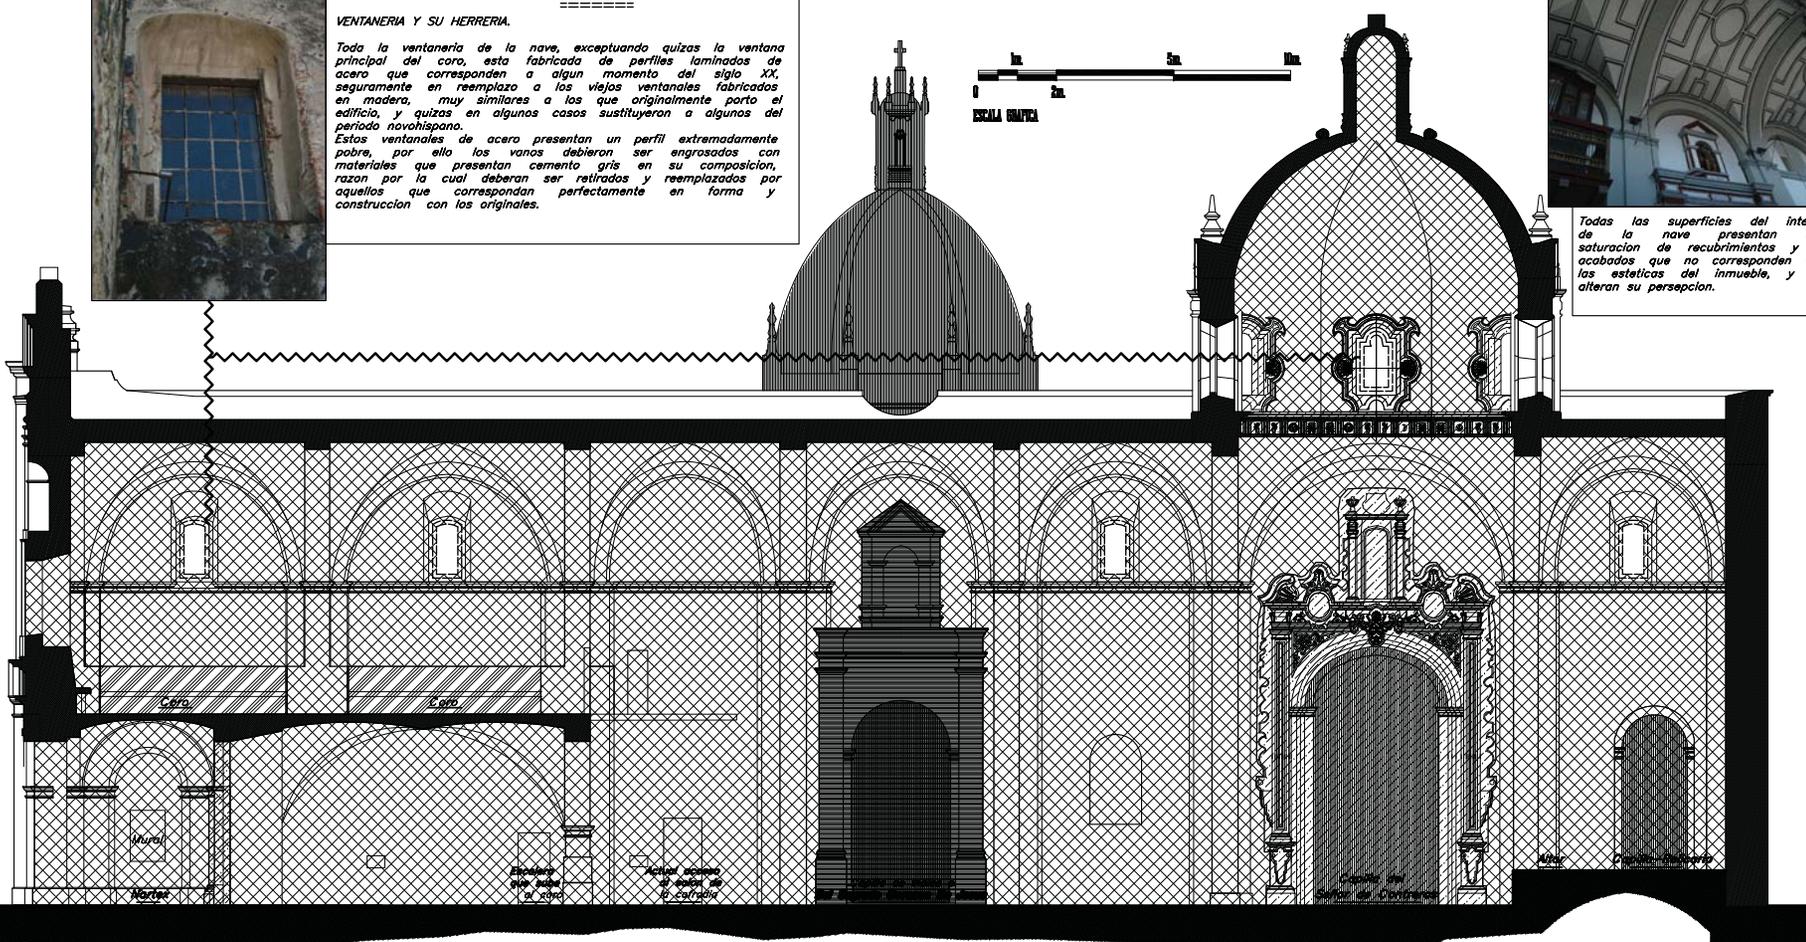
Todas las superficies del interior de la nave presentan una saturación de recubrimientos y de acabados que no corresponden con las estéticas del inmueble, y que alteran su percepción.

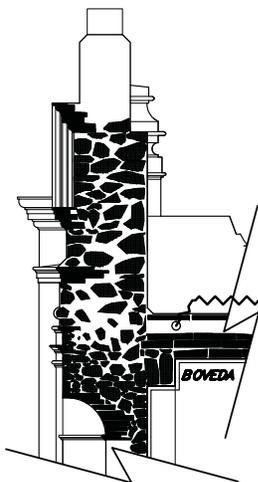
**DETALLE DE CORTE
CONSTRUCTIVO EN FACHADA**

NOTAS:
Corte que muestra la ubicación de los diversos perfiles decorativos que integran los paños de la fachada principal, todos ellos realizados a partir de piezas de ladrillo rojo forjado, atemperadamente con la mampostería de oedra volcánica. También es visible la utilización del tabique en la edificación de la boveda, un detalle que se pone aquí de manifiesto es la existencia de material agregado en la cara exterior de la boveda, es decir en su extrados, este material añadido, según la exploración realizada, consiste en un relleno de mortero de 10 cm de espesor aproximadamente, y un enladrillado en tepetatlillo de módulo correspondiente con las medidas del tabique contemporáneo, por ello se ubica esta alteración en algún momento del siglo XX. Por que afecta en el desarrollo espacial y estructural, este deberá eliminarse.

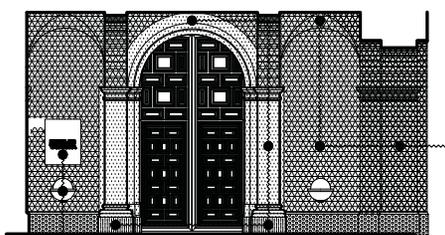
ALZADO INTERIOR ORIENTE

SUPERFICIE DE MUROS Y BÓVEDAS AFECTADAS POR RESANES A BASE DE CEMENTO Y APLICACIÓN DE PINTURA VINÍLICA, ADEMÁS DE LA PRESENCIA DE ELEMENTOS AJENOS COMO TAQUETES Y CABLES; LA PILA DE AGUA SOLO PRESENTA SUCIEDAD.

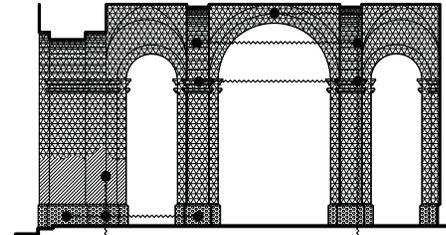
ALZADO INTERIOR PONIENTE

SUPERFICIE DE MUROS, ARCOS Y BÓVEDAS AFECTADA POR RESANES A BASE DE CEMENTO Y APLICACIÓN DE PINTURA VINÍLICA, ADEMÁS DE LA PRESENCIA DE ELEMENTOS AJENOS COMO TAQUETES Y CABLES; DAÑO POR INTERVENCIÓN CON EL APLICADO DE UN GUARDA POLVO FABRICADO CON MEZCLA DE CEMENTO QUE PRESENTAN EN TODO SU CONTORNO TANTO MUROS COMO PILASTRAS.

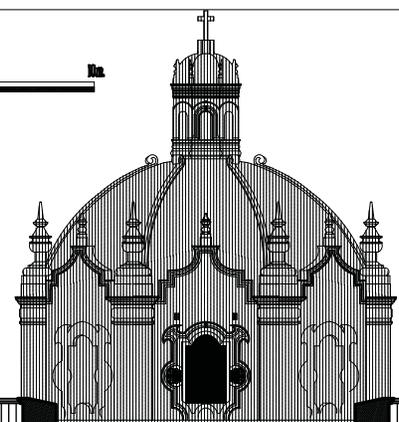
El largo tiempo que ha estado expuesto el núcleo de mampostería de este paramento en específico careciendo de cualquier recubrimiento válido casi en su totalidad queda de manifiesto por la condición del material de asentado, (argamasa) que se ha perdido dejando abiertas las juntas de mampostería, lo que resulta ideal para el desarrollo de plantas parasitarias, algas y musgos, siendo un factor en estas presencias, la orientación norte de dicho muro. Un hecho curioso es que el tipo de vegetación desarrollada es de la clase que solo se encuentra sobre sustratos rocosos en zonas oñinas.

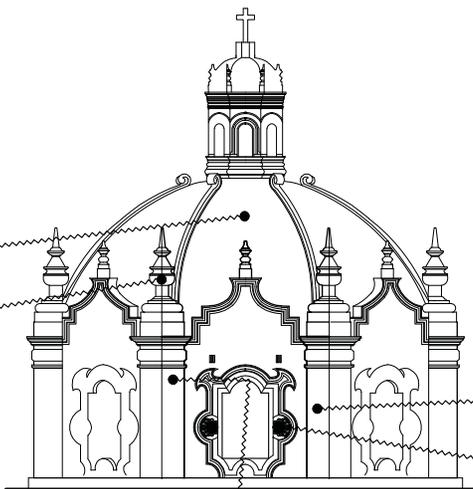
CUPULA PRINCIPAL DEL TEMPLO

EL RECUBRIMIENTO DE AZULEJO TIPO TALAVERA QUE PRESENTA LOS OCHO GAJOS DE LA CUPULA SUFRE DE UNA PERDIDA TOTAL O DAÑO MAYOR EN UN 50 % DE SUS PIEZAS. LA HERRERIA DE LA VENTANERIA PRESENTA OXIDACION.

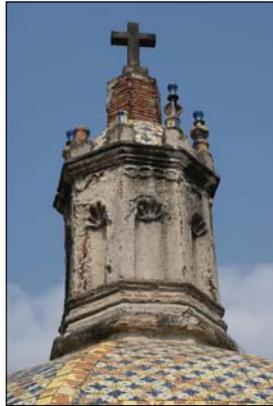
LINTERILLA QUE PRESENTA DESPRENDIMIENTO PARCIAL DE APLANADOS ASI COMO PERDIDAS EN SUS ELEMENTOS CERAMICOS DECORATIVOS.

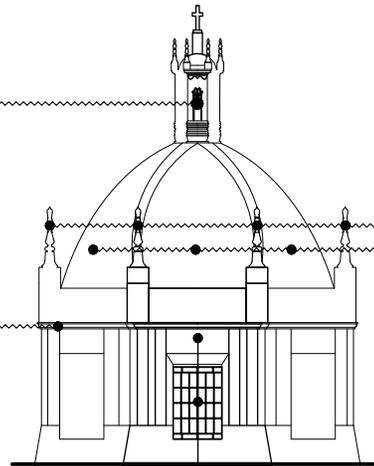
CUPULA CAPILLA SAGRADO CORAZON DE JESUS

PINACULOS TORNEADOS DE CERAMICA TALAVERA QUE PRESENTAN GRAVES DAÑOS OCASIONADOS POR INTERVENCION ANTERIOR ASI COMO PERDIDA TOTAL DE PIEZAS QUE LOS INTEGRAN.

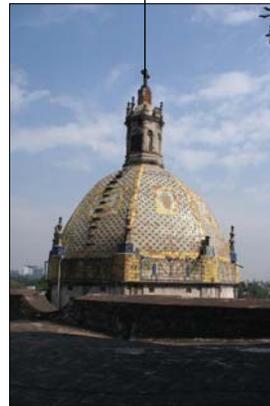
CUPULA FABRICADA DE MAMPOSTERIA MIXTA (PRINCIPALMENTE LADRILLO) RECUBIERTA DE APLANADOS. SUS HERRERIAS EN VENTANAS PRESENTAN OXIDACION, ADEMAS DE SER SUSTITUCIONES INCORRECTAS.

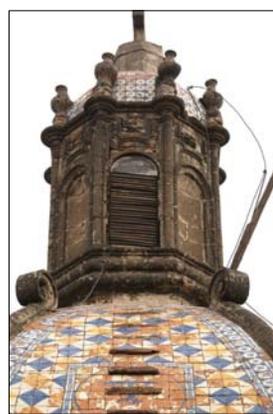
PRESENCIA DE ELEMENTOS AJENOS TALES COMO CLAVOS, CABLES, SISTEMAS PARARRAYOS, ANTENAS, ETC.

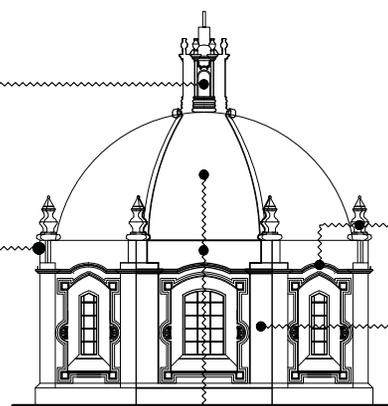
CUPULA CAPILLA DEL SEÑOR DE CONTRERAS

SUCIEDAD GENERAL PRESENTAN LOS ELEMENTOS DE CANTERA OCASIONADA POR CONTAMINACION AMBIENTAL E INTEMPERISMO, ASI COMO PERDIDAS MENORES EN SUS PIEZAS.

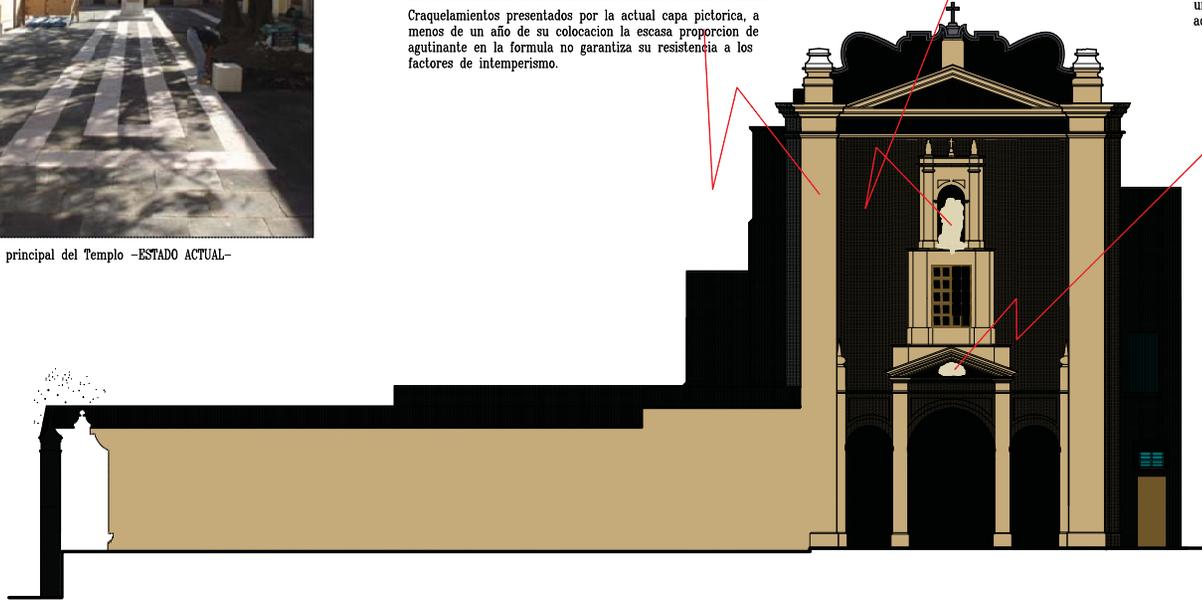
Alzado Fachada principal del Templo -ESTADO ACTUAL-

Condición cromática que presenta en la actualidad la fachada principal del templo, paramentos e intrados de bóvedas del Nartex, así como superficies de muros interiores del atrio. Se trata de un recubrimiento vinílico adicionado con cal de tono ocre que se encuentra aplicado sobre dos tipos principales de superficies; en el caso de la fachada principal, se hizo directamente sobre el aplanado de cal-arena recientemente reintegrado, mientras que en el resto de los muros del atrio, en su cara interior, fue aplicado sobre la sucesión de capas pictóricas presentes ya sobre un sustrato de recubrimientos en base a mortero de cemento tipo portland, superficie que se encuentra bastante deteriorada.

En el caso de las superficies de muros perimetrales, dicha liberación se efectuará sencillamente con la eliminación del aplanado de mortero de cemento que se proyecta reintegrar con un material de base arena-cal acorde con los criterios arquitectónicos del inmueble, mientras que en el resto de la fachada principal, el recubrimiento pictórico fue aplicado afectando una capa de aplanado de composición cal-arena, anteriormente reintegrado en base a canones de restauración vigentes, por lo que la liberación consistirá en la limpieza por medios mecánicos adecuados que garanticen la integridad de este sustrato inmediato.

***SE RECOMIENDAN COLORES DE BAJA SATURACION (CLAROS) PARA FAVORECER LA PERCEPCION DE SOMBRAS QUE ENRIQUEZCAN LOS RELIEVES MODESTOS DE ESTA SOBRIA FACHADA.**

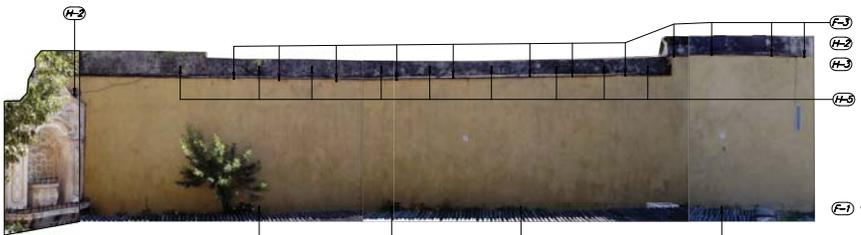
F-1 *Es generalizado en toda la superficie

Pérdida en los elementos de la mampostería del muro, ocasionada por la humedad perpetua de esta zona del muro, presumiblemente por la jachera que cubre debajo del mismo y por la obsoleta presencia de redes de fibra paralela.

Placas cerámicas adheridas al recubrimiento del muro, con numeración del Inventario presentadas en su mayoría agrietadas.

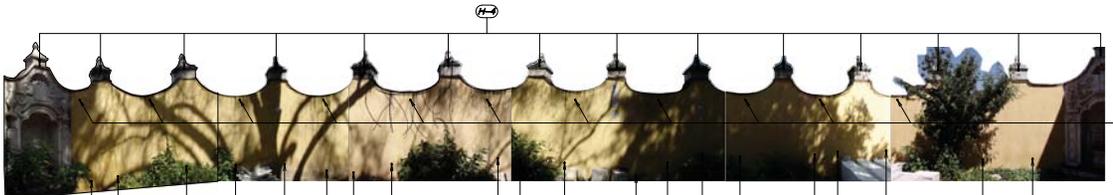
F-1 *Es generalizado en toda la superficie

D-1 H-1

Placas cerámicas adheridas al recubrimiento del muro con diversas conmemoraciones y numeración del Inventario del Monumento, presentadas en su mayoría agrietadas.

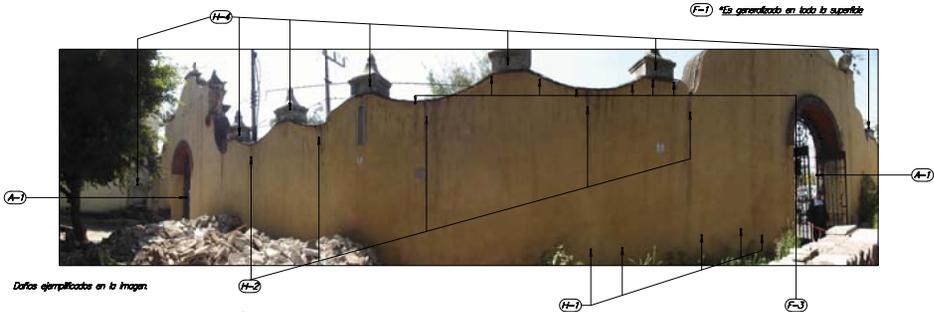
F-1 *Es generalizado en toda la superficie

Placas cerámicas adheridas al recubrimiento del muro, con fechas conmemorativas y numeración del trabajo del albañil, presentes en su mayor parte.

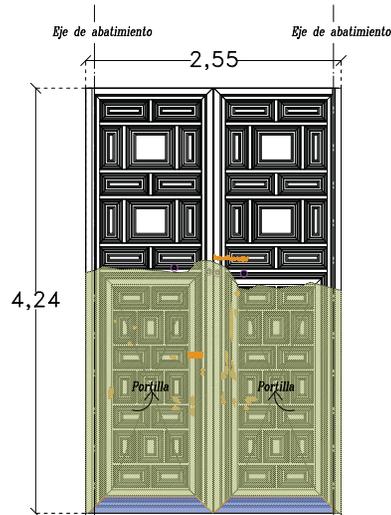
Cara Exterior

La totalidad de las superficies de madera de este porton muestran un recubrimiento de barniz tipo poliuretano, que si bien han propiciado el buen estado general que presentan, en la actualidad esta capa ha generado escamaciones y deberá ser eliminada para proceder con los tratamientos de hidratación y fumigación a los que se someterá la madera durante su restauración.

Sistemas de acerojamiento metálicos tanto originales como de diverso origen añadidos con el paso del tiempo, deberán someterse a una evaluación de su pertenencia al porton, y eventualmente sometidos a una rehabilitación en manos especializadas que les devuelva integralmente todas sus funciones.

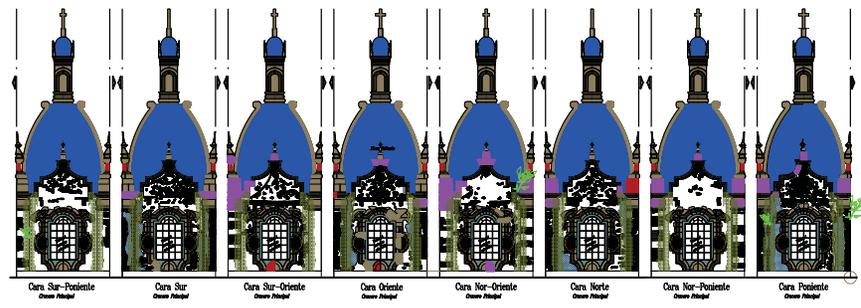
DESPLIEGADO DE LAS OCHO CARAS QUE INTEGRAN EL TAMBOR OCTAGONAL DE ESTA CÚPULA.

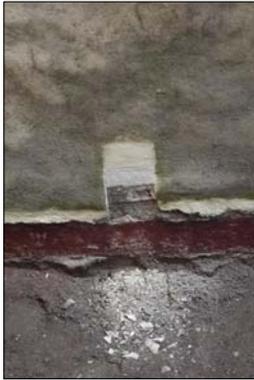
Localización durante los trabajos de retiro y renovación en franja sur del atrio, de fragmentos de recubrimiento pictórico.

Posteriormente se realizaron una serie de exploraciones estratigráficas con el fin de determinar la ubicación y antigüedad de dichos estratos de color, dando como resultado tratarse de pinturas de tipo vitrificas contemporáneas, aplicadas sobre una o más capas de aplomadas sobre el muro presentando en su composición cemento portland, por tanto carecen de información histórica relevante para el proyecto.

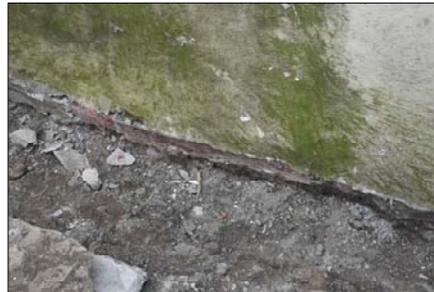
En la parte baja del rodapie del muro sur, que es al mismo tiempo la fachada norte del museo del carmen, adosada a la parte del muro que fue liberada de materiales durante la renovación, se localizaron muestras de un engobe o pintura de tonalidad roja, congruente con el color que algún tiempo en las décadas de 1950 a 2000 mostró parte del conjunto.

Al retirar las piezas de piso que cubrían la sección bajo del muro, en la zona de su rodapie se localizaron estas muestras de color, que coincidían posiblemente con el color mostrado por el paramento al tiempo de su recubrimiento al colocar en su momento el nivel de piso ahora eliminado.

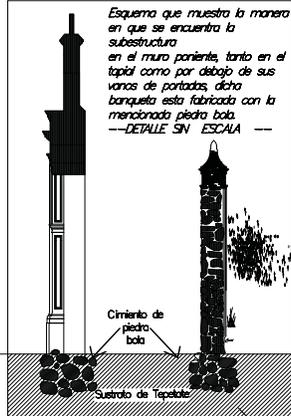
Esquema que muestra la manera en que se encuentra la subestructura en el muro poniente, tanto en el tapial como por debajo de sus vanos de portadas, dicha banqueta está fabricada con la mencionada piedra bola. ---DETALLE SIN ESCALA---

Imagen que muestra la banqueta fabricada con piedra de río asentada con tepetate, tierra y cal.

Cuando se libero el piso deteriorado de las zonas donde coincidía con los paramentos que confinan el atrio en su sección sur-poniente aflora bajo las capas de material retirado el sistema constructivo que se uso para la trasmisión de la carga de los muros hacia el terreno portante, siendo en ambos casos distintos, sustentando la idea de pertenecer a dos etapas constructivas diferentes.

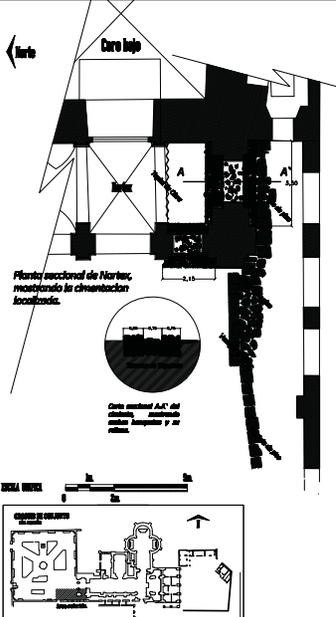
Imagen que muestra la sección sur del alero.

Localizado a 25 cm. bajo el nivel de piso retirado, este sistema sigue en su forma el recubrimiento de las muros y pilares, y es continuo. Consiste en dos banquetas paralelas de mampostería de piedra volcánica asentada con mezcla de cal y arena, con un ancho promedio de 80 cm., conformado un sillón de piedra volcánica y de río, aglutinado con mezcla de arena, cal y probablemente tapete de alio, dando el ancho total correspondiente al muro.

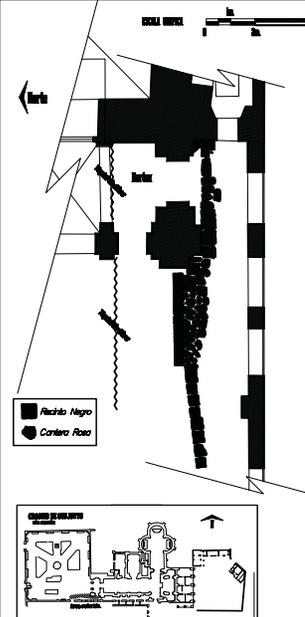
Durante los retiros y renovaciones del pavimento del atrio, se localizó, a 30cm. por debajo del nivel intervenido, un vestigio de piso, compuesto por una cinta de piezas cuadrangulares de recibo negro y restos de tapete en piezas ruidosas de cantera rosa de la villa, las dimensiones regulares de dichas piezas coinciden con el patron sirvinal de media vara (42cm.)

Debido a las características que presenta, es posible que se trate de material de origen sirvinal, existiendo en el momento del siglo XIX, el modo de fijeo se sobre cantero simple de arena de mármol de un color gris pálido limoso, en cantidad que en la actualidad es difícil de encontrar.

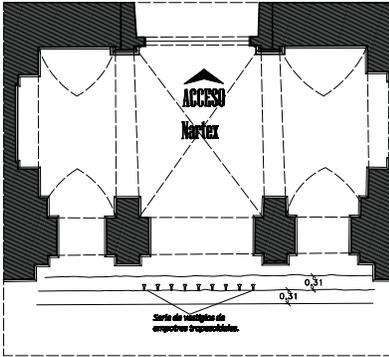
Durante las liberaciones y retiros de recubrimientos de piso de la nueva seccion anadida al area de trabajo por acuerdo entre autoridades del proyecto el dia 24 de Diciembre, se descubrieron una serie de tres peraltes visiblemente moldeados con mamposteria mda, conteniendo esta tabique rojo, piedra y secciones de sillar de tepetate, estos elementos se prolongaban a todo lo largo del la fachada del templo, pudiendo dar pie a la hipotesis de que compensaban un nivel muy bajo del atrio antiguo. Estos escalones se encontraban recubiertos por piezas laminares regulares de cantera rosa, misma que se encontro ya parcialmente eliminada. En el desarrollo del segundo nivel de huella se aprecian una serie de curiosas marcas trapezoidales dejadas por el empotre de elementos de madera sobre la argamasa, se puede decir esto debido a que en ellos aun se encontraban restos putrefactos de madera, se desconoce su fin.

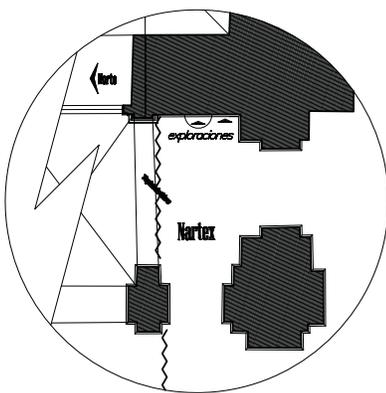
Realizacion de exploraciones estratigraficas en paramento y rodapie oriental de Natex del Templo.

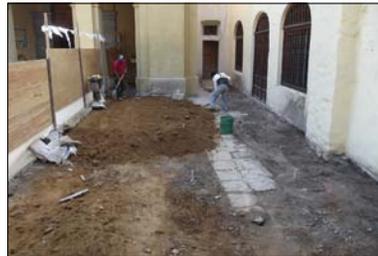
Imagen que muestra el cuidadoso tendido de material sobre los restos, utilizando solo herramientas manuales y con un proceso controlado.

Posterior a su registro grafico y fotografico , asi como de levantamiento de fabricas y materiales, los vestigios del sistema de pavimento antiguo fueron recubiertos nuevamente con material de compactacion, pues su presencia subterranea no interfiere en ningun sentido con el nuevo nivel de pisos proyectado.

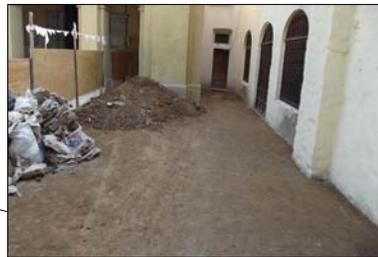
Para la preparacion del terreno solo se utilizaron herramientas de compactacion manuales, para asi evitar cualquier dafio y preservar intactos estas evidencias constructivas.
