**UNIVERSIDAD NACIONAL AUTÓNOMA
DE MÉXICO**

Estabilización de bloques de roca en la C.H.
“Luis Donaldo Colosio Murrieta” Huites, Sin.

TESIS
QUE PARA OBTENER EL TÍTULO DE:
MAESTRO EN INGENIERÍA

INGENIERÍA CIVIL- MECÁNICA DE SUELOS

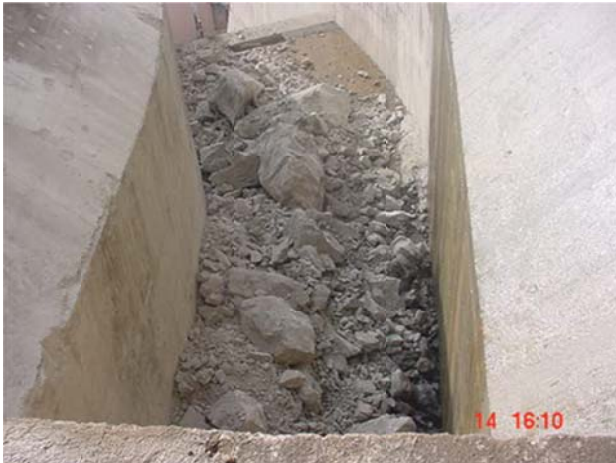
3.1.4 CAÍDO SOBRE CAMINOS DE ACCESO; 8 DE SEPTIEMBRE DE 2008

“Derivado de las precipitaciones pluviales de los últimos días (8 y 9 de septiembre de 2008) se han incrementado los caídos de rocas y material pétreo granular, sobre los caminos interiores de la obra de Huites, en especial en los accesos a la corona por ambas márgenes, dificultando el acceso a la corona de la cortina precisamente ahora que ha sido necesario operar el vertedor de la misma. También se ha hecho evidente el gran riesgo que existe de que una roca proveniente de la ladera derecha impacte el edificio de casa de máquinas o la subestación interrumpiendo posiblemente la generación de energía eléctrica” (Ref. 7).

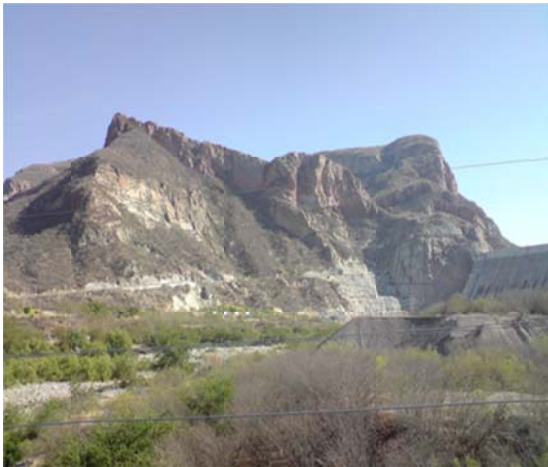
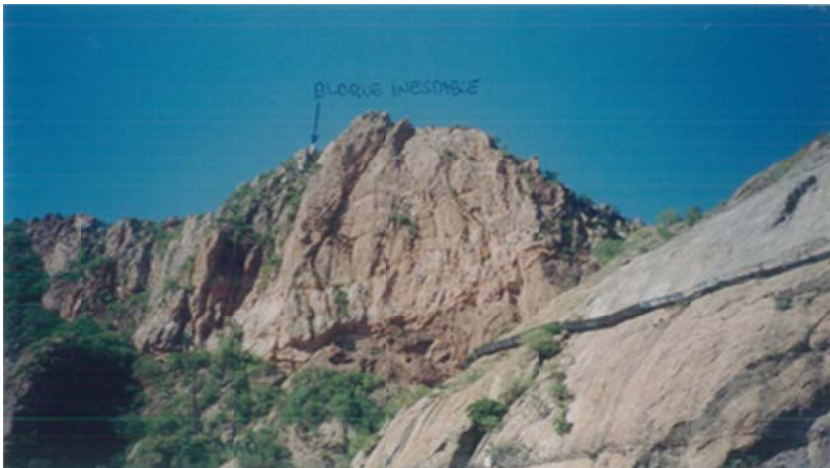
Existen bloques de roca de gran tamaño en la parte más alta del cantil ignimbrítico-tobáceo en condiciones precarias de equilibrio. Estos bloques ya habían sido identificados como riesgos geológicos como se indica en el apartado 2.9.3.3, desde enero de 1993. Principalmente se identificó un mega bloque denominado bloque 1 cuyo peso se estima en 175 t, rodeado por otros de diverso tamaño en la cota 545 +/- 10 msnm.

able no. 1
a cortina;
el domo

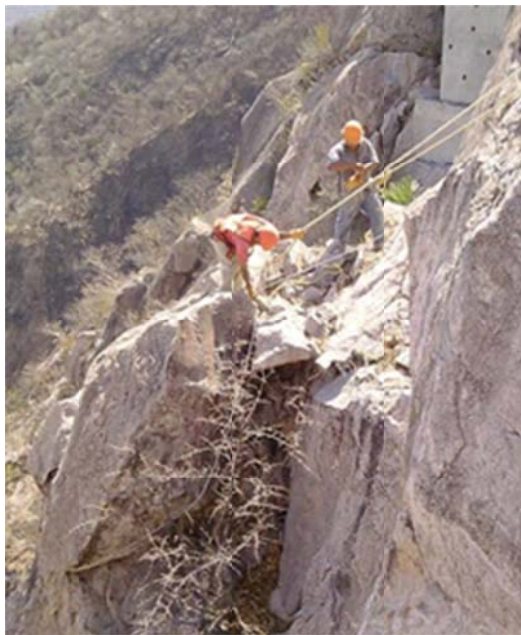
Asimismo, se identificó otro gran bloque denominado bloque 2, hacia aguas arriba del bloque 1 sobre la corona del cantil. Este bloque tiene un peso del orden de 900 t y en realidad corresponde a un grupo de bloques trabados en condiciones precarias de equilibrio.

del
nte
ser
