**“ANÁLISIS DEL FRACTURAMIENTO DE LAS
ZONAS DE TOPOGRAFÍA BAJA DEL DISTRITO
FEDERAL PARA EVALUAR ÁREAS
VULNERABLES A LA CONTAMINACIÓN DE
LOS ACUÍFEROS.”**

T E S I S

**QUE PARA OBTENER EL TÍTULO DE
INGENIERO GEÓLOGO**

ERICK LÓPEZ MENDOZA.

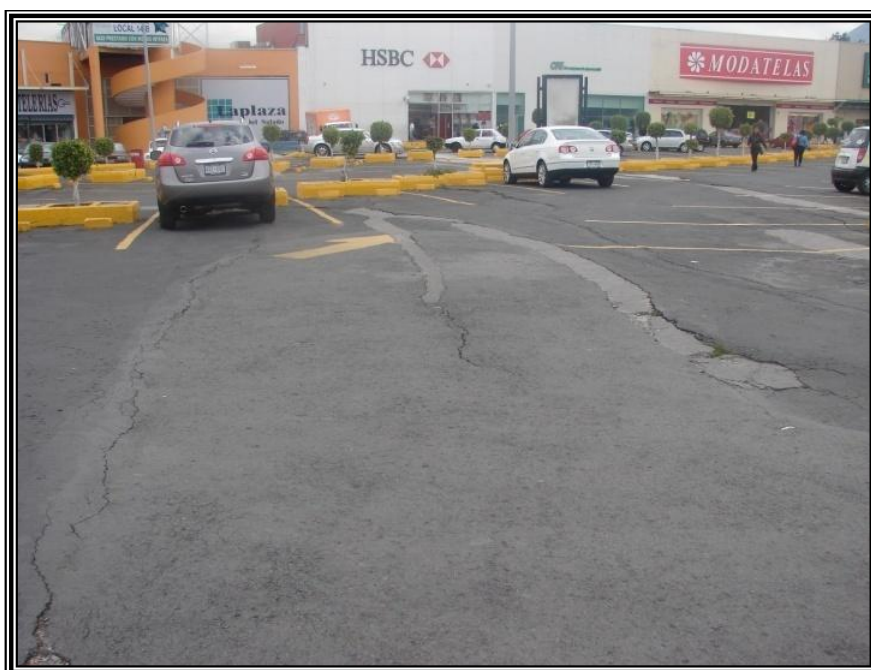
Por otro lado, en la Plaza El Salado se realizó un recorrido en el que se recolectaron 4 datos estructurales que corresponden con fracturas. Estos elementos afectan el pavimento del estacionamiento de la plaza y las paredes de una sucursal bancaria existente en dicha plaza (Figura 3.14).

Figura 3.14. Imagen que muestra las fracturas en el estacionamiento de la plaza comercial El Salado, Concordia Zaragoza.

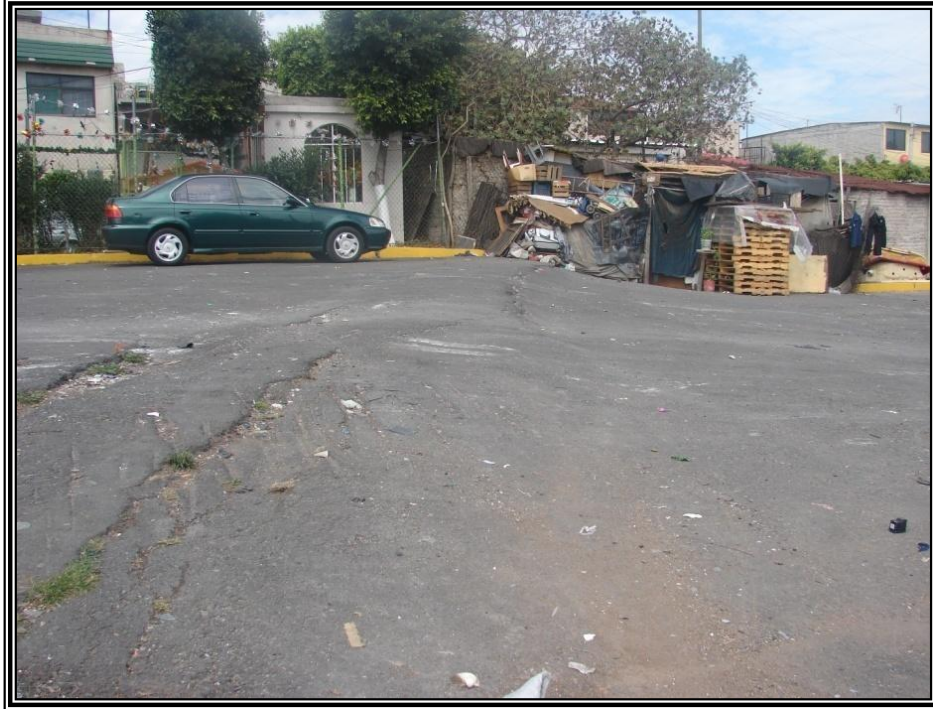
El penúltimo dato estructural corresponde con una falla normal, que tiene una orientación preferencial $NW28^\circ$, con longitud de 278 metros, abertura máxima de 10 cm y un salto de 50 cm. El echado de la falla se inclina hacia el NE. Esta

falla daña el pavimento de las calles Cedros y Gabriel González Mier, siendo más evidente el daño en la primera, además de importantes fracturas en las bardas de las casas que se encuentran en la dirección del rumbo de la falla (Figura 3.17).

Figura 3.17. Imagen que muestra una falla en calle Cedros, colonia Concordia Zaragoza.

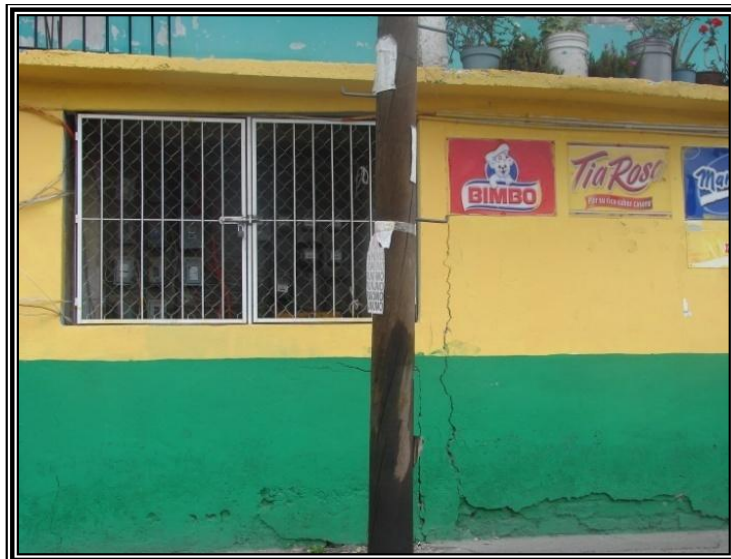
A lo largo de la calle Niño Artillero se observan 10 fracturas principales que corresponden con los datos números 2, 5, 6, 7, 8, 9, 11, 13, 14 y 15. Al final de la misma calle existe una zona designada como estacionamiento para los autos, la cual presenta daño en el pavimento ocasionado por las fracturas presentes. Se trata de 4 fracturas, que corresponden con los datos números 1, 2, 3 y 4. El dato número 2 presenta continuidad en dichos lugares. Estos elementos causan daños en el pavimento de las calles, en las banquetas y en las paredes de algunas de las casas habitación de dichas calles (Figura 3.19).

Figura 3.19. Imagen que muestra daños en una casa ubicada en la calle Niño Artillero, colonia Popular Ermita Zaragoza.

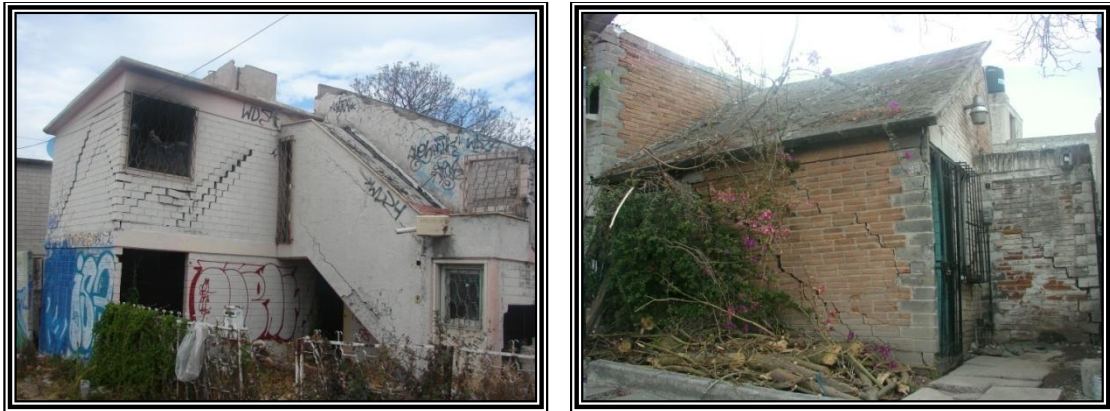
El dato numero 11 de la tabla corresponde con una falla de tipo normal. Presenta orientación general SE62°, longitud máxima de 324 metros, abertura de 6 cm y un salto estructural de 23 cm. El echado de la falla se inclina hacia el NE. Esta estructura ocasiona daños en el pavimento de la calle Andador Niño Artillero, los cuales intentaron remediarse rellenando la cavidad existente y repavimentando (Figura 3.20). Además, se observan dos casas abandonadas y con daños severos ocasionados por la falla (Figuras 3.21).

Figura 3.21. Imagen que muestra dos casas con severos daños estructurales en la colonia Popular Ermita Zaragoza.

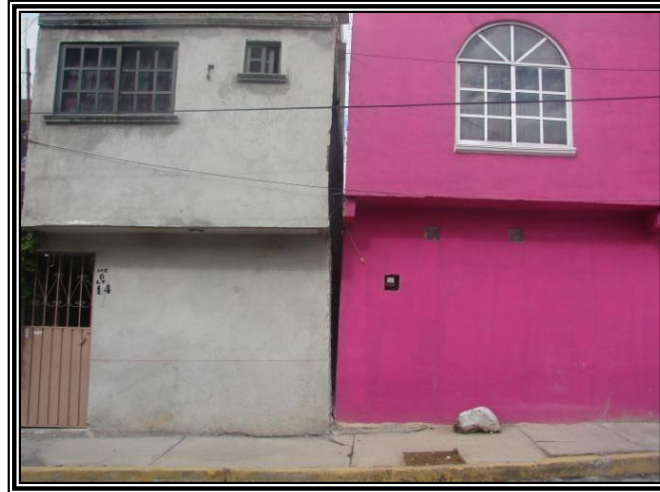
Los primeros ocho datos de la tabla corresponden con fracturas observadas en la colonia el Edén. Cruzan de forma oblicua las calles antes mencionadas y se extienden a lo largo de varias cuadras. Estas fracturas ocasionan daños visibles en el pavimento de las calles, banquetas y guarniciones, así como deterioro estructural en las paredes de las casas (Figuras 3.23, 3.24 y 3.25).

Figura 3.25. Imagen que muestra la separación entre casas, en la calle Carlota, en la colonia El Edén.

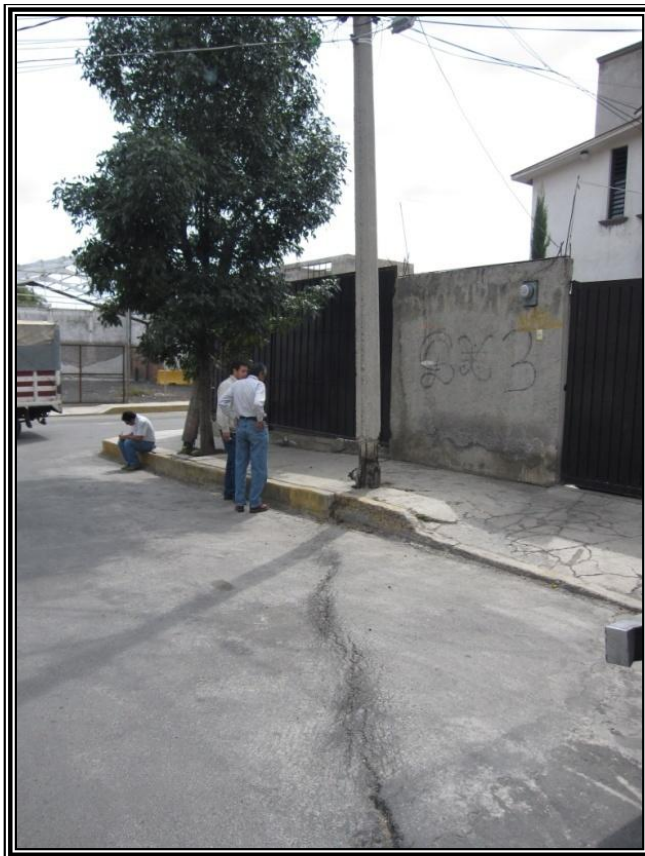
El dato número 2 de la tabla corresponde con una falla de tipo normal que tiene orientación preferencial SW78°, longitud máxima de 83 metros, apertura de 7 cm y un salto estructural de 11 cm. Este elemento se presenta en el cruce de las calles Vista Hermosa y Guadalupe Victoria y tiene continuidad hacia el interior del estacionamiento del salón de fiestas (Figura 3.30). Ocasionó daños en el pavimento, en la banqueta de la calle Guadalupe Victoria y en las paredes de las casas que se encuentran en la dirección de la discontinuidad (Figuras 3.28 y 3.29).

Figura 3.28. Imagen que muestra el daño en el pavimento de la calle Guadalupe Victoria, en la colonia Lomas de San Lorenzo.

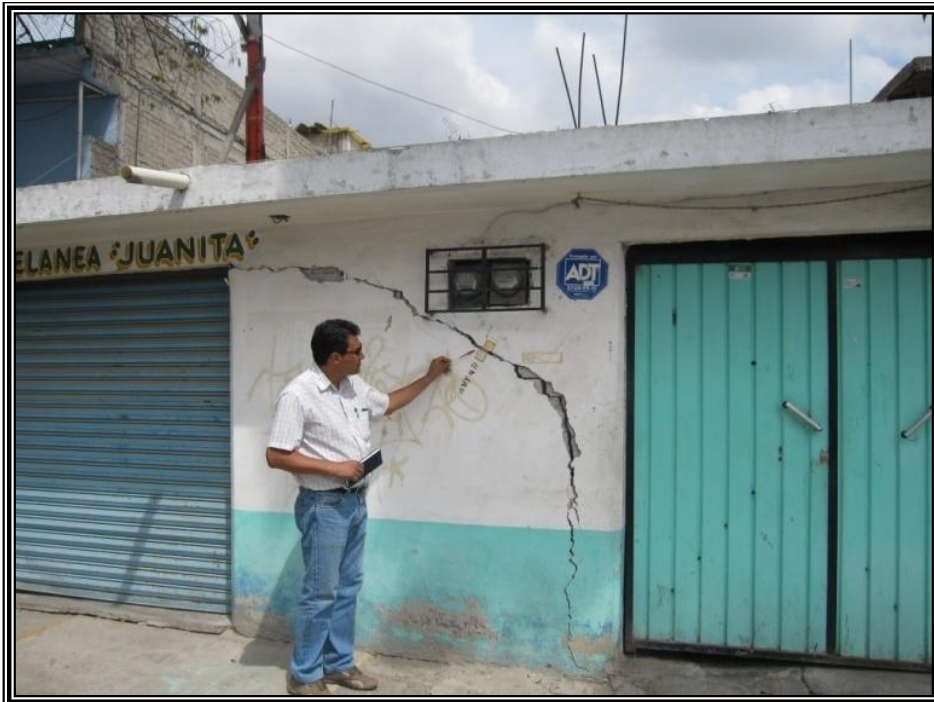
En la Avenida de las Torres se presentan dos fracturas de dimensiones considerables. Dichos elementos corresponden con los datos número 1 y 3 de la Tabla 3.4 y son visiblemente paralelos. La orientación preferencial de las mismas es SW82°, con 213 metros y 251 metros respectivamente. Las fracturas ocasionan daño en las paredes de las casas que se encuentran en la dirección del fracturamiento. En esta calle hay bloques de adoquín y no hay pavimento, a pesar de esto se aprecia el daño en la dirección del fracturamiento (Figuras 3.31 y 3.32). La dirección de estas fracturas se

Figura 3.31. Imagen que muestra el daño en la pared de una casa en Avenida de las Torres, en la colonia Lomas de San Lorenzo.

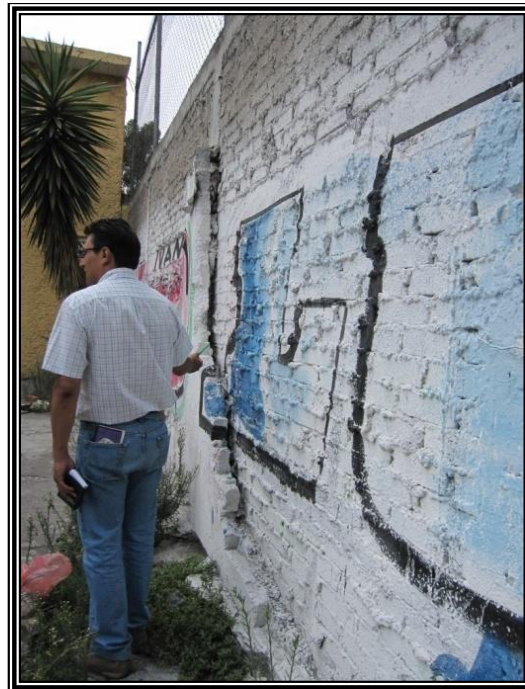
Los datos número 4 y 6 de la tabla corresponden con dos fracturas visibles en la calle Reforma, en contra esquina con el Reclusorio Oriente. Presentan orientación preferencial $NE71^\circ$ y $NE58^\circ$ respectivamente. Ocasionan daños

apenas visibles en el pavimento de dicha calle, pero se hace evidente al observar una barda afectada. Dicha barda se ha reconstruido varias veces, para mitigar el daño ocasionado (Figura 3.33).

Figura 3.33. Imagen que muestra el daño en una pared en calle Reforma, en la colonia Lomas de San Lorenzo.

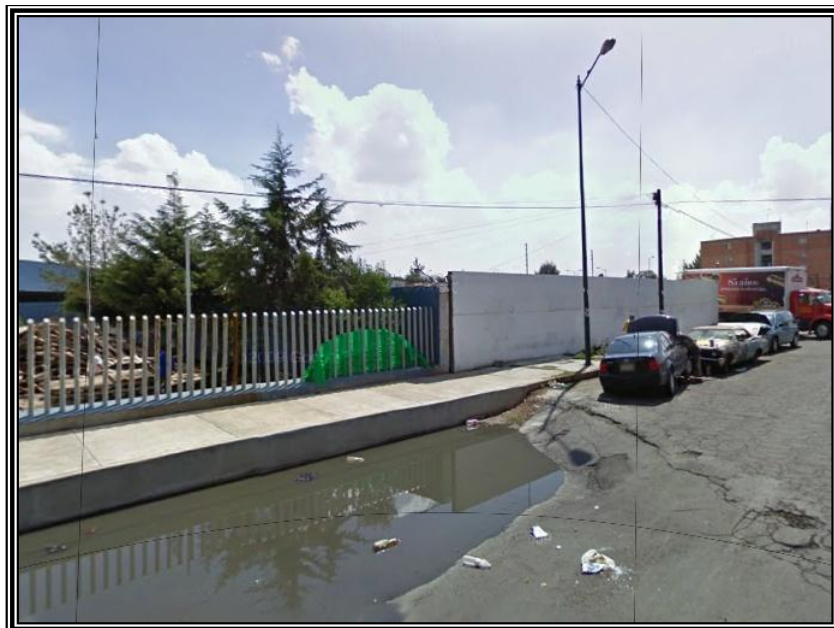
Dichas fallas ocasionan daños en el pavimento de la calle Emilio Contel, de la colonia Guelatao de Juárez, lo que se hace evidente al observar la forma irregular de la superficie del terreno. Además, las banquetas y las guarniciones sufren afectaciones. Cuando llueve en la zona se produce acumulación de agua, lo que eventualmente origina infiltración a través de las discontinuidades (Figura 3.37).

Figura 3.37. Imagen que muestra el daño en el pavimento de la calle Emilio Contel, colonia Guelatao de Juárez.

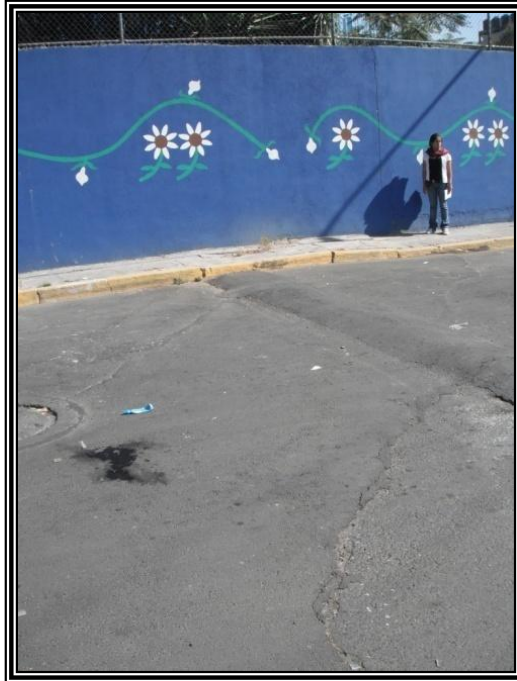
Las fracturas ocasionan daños en el pavimento de la Av. Telecomunicaciones y de la calle General Antonio de Loyola (Figura 3.38).

Figura 3.38. Imagen que muestra el daño en el pavimento de la Av. Telecomunicaciones, colonia Guelatao de Juárez.

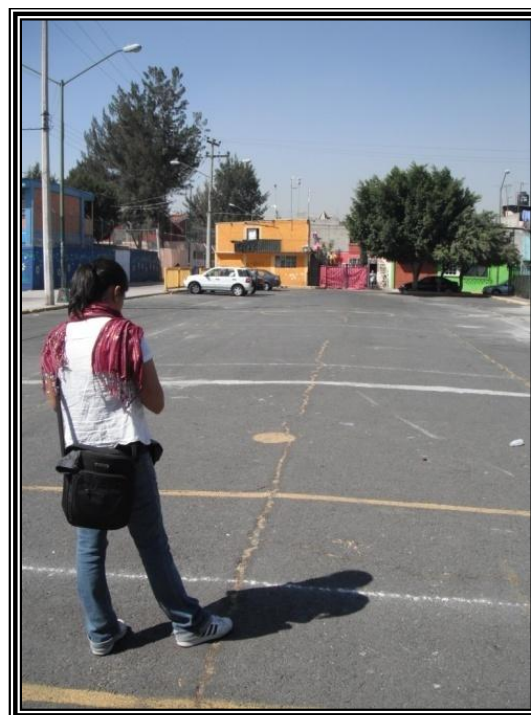
Estos elementos ocasionan daños visibles en el pavimento de la Avenida Constitución de Apatzingán, y en el pavimento de los andadores de la colonia Reforma Educativa. También se observan daños en las paredes de las casas que se encuentran en la dirección del fracturamiento (Figuras 3.40 y 3.41).

Figura 3.40. Imagen que muestra el daño en el pavimento de un estacionamiento, ubicado en la colonia Reforma Educativa.

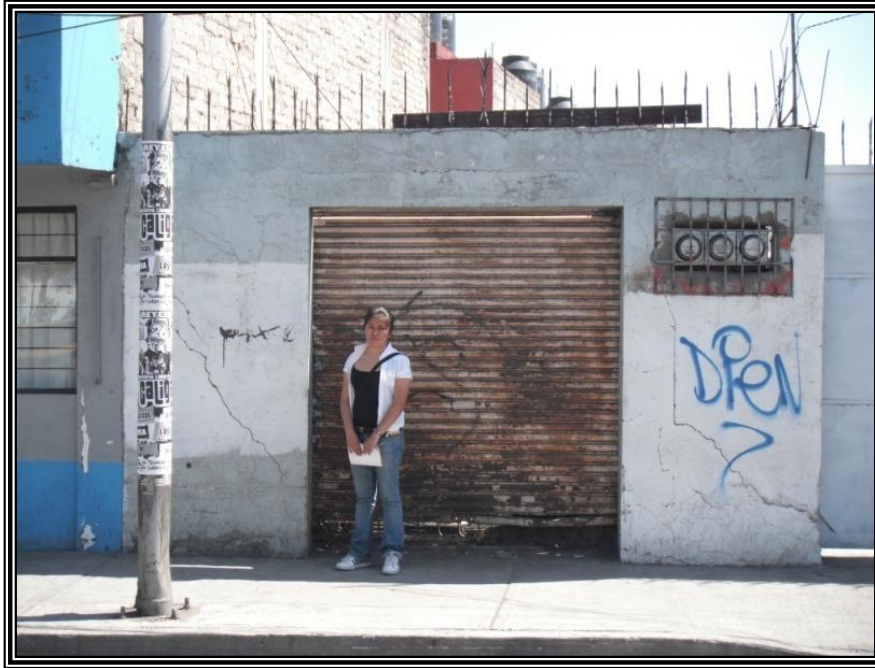
Figura 3.41. Imagen que muestra el daño en las construcciones de la colonia Tepalcates.

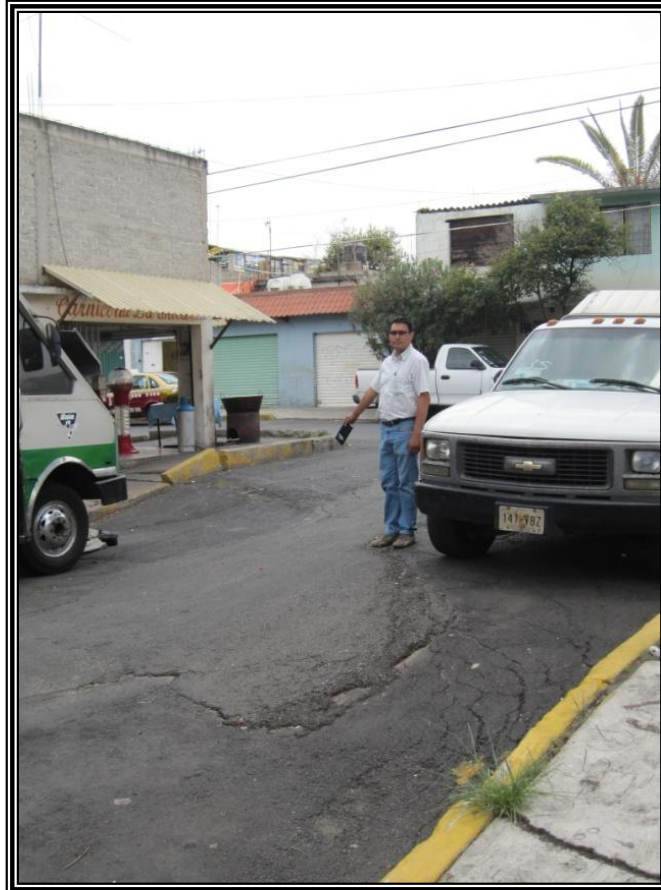
Dicho elemento corresponde con una falla normal, que presenta salto estructural de 65 cm, y el echado de la misma se inclina hacia el NW. Ocasiona daños en el pavimento de la calle Leandro Valle y se extiende hacia otras calles (Figura 3.50).

Figura 3.50. Se observan los daños ocasionados en el pavimento de la calle Leandro Valle, en la colonia Jacarandas.

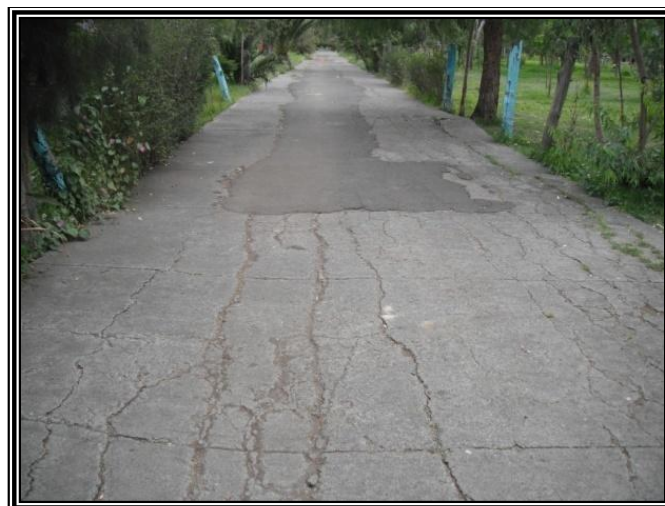
Al interior del Bosque de Aragón se observan fracturas en las calzadas que recorren los peatones y visitantes del lugar (Figura 3.52). Durante el recorrido se apreció que se han realizado labores de reparación en las calzadas afectadas por dichos problemas. El dato que ocasiona el mayor deterioro corresponde con el número trece de la Tabla. Corresponde con una falla de tipo normal que presenta un salto estructural de hasta 40 cm. Este elemento se ubica en una zona en la que hay una feria con juegos mecánicos aptos para niños (Figura 3.53).

Figura 3.52. Imagen que muestra los daños en el pavimento de las calzadas del Bosque de Aragón, en Gustavo A. Madero.

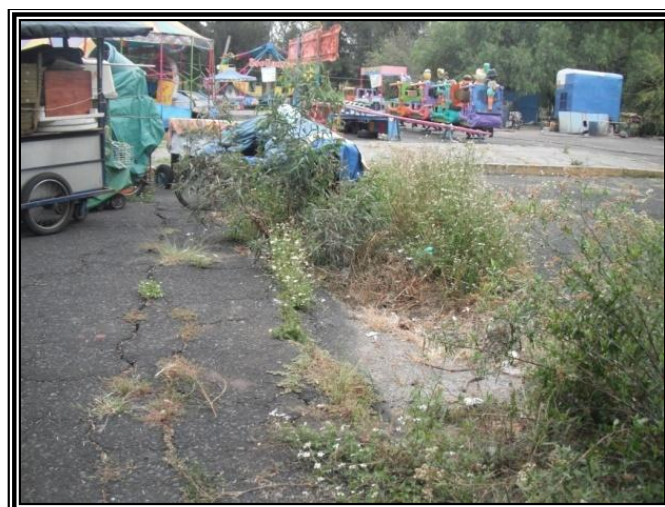
Figura 3.53. Imagen que muestra los daños ocasionados en el pavimento por una falla normal, en el Bosque de Aragón.

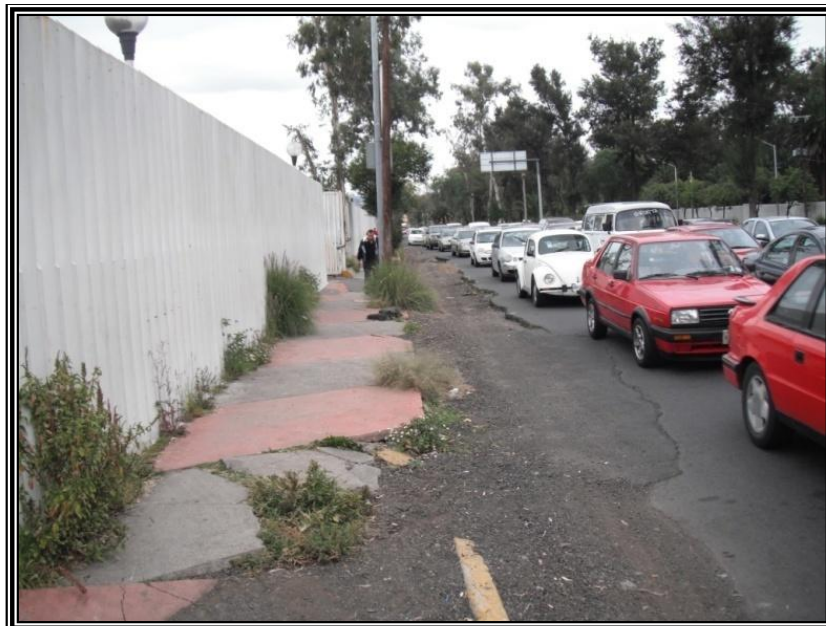
En la calle José Loreto Fabela se aprecia deterioro en el carril de baja velocidad, lo que ocasiona que los vehículos eviten el tránsito en el mismo. Se observa un salto estructural de hasta 20 cm en algunos puntos de la discontinuidad (Figura 3.54).

Figura 3.54. Imagen que muestra los daños ocasionados en el pavimento de José Loreto Fabela, en Gustavo A. Madero.

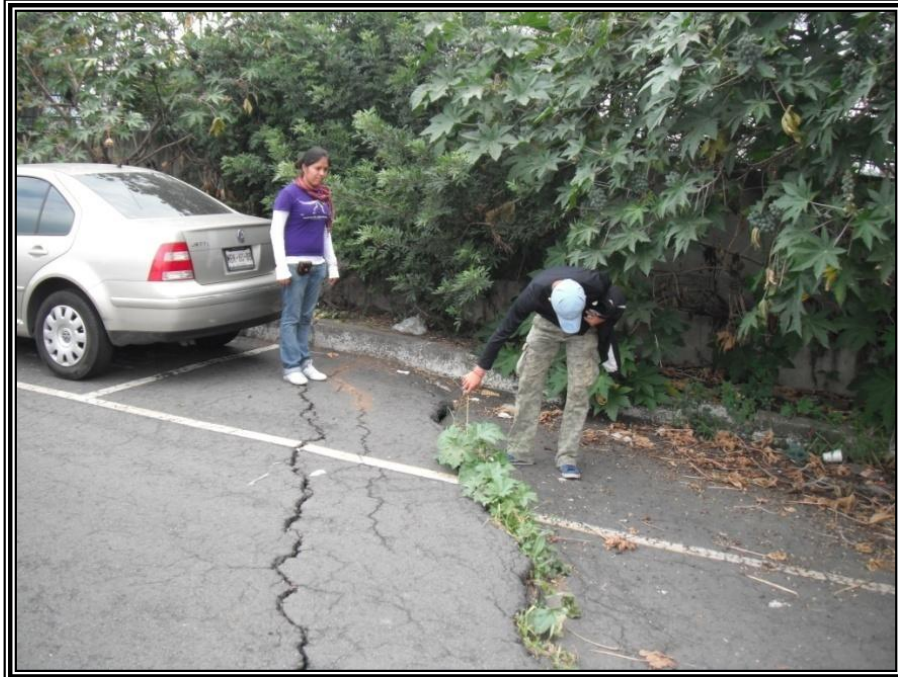
La tercera falla normal se localiza en un estacionamiento que se encuentra a un costado de la estación Instituto del Petróleo del STC Metro. Dicha falla ocasiona daños en el pavimento del estacionamiento. Tiene una orientación preferencial SW20°, de 32 metros de longitud, 12 cm de abertura y un salto de 12 cm (Figura 3.58). El echado de la falla se inclina al SE.

Figura 3.58. Fotografía que muestra dos fracturas y una falla de tipo normal en el interior de un estacionamiento que se encuentra a un costado del Eje Central Lázaro Cárdenas, en la colonia Nueva Vallejo.

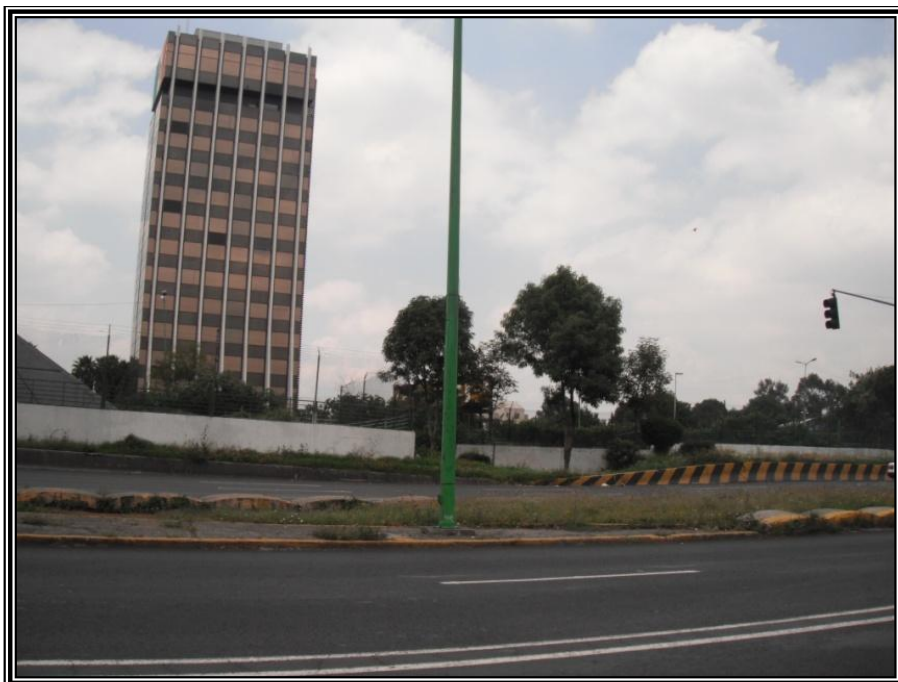
Incluso se pueden notar la superficie irregular del terreno en el Eje Central Lázaro Cárdenas y daños en las bardas que delimitan las vías del STC metro (Figuras 3.59 y 3.60).

Figura 3.59. Fotografía que muestra la forma irregular del terreno en el Eje Central Lázaro Cárdenas, en la colonia Valle del Tepeyac.

Lo anterior es ocasionado porque las fracturas cruzan el Eje Central con dirección NW – SE, provocando daños a la construcción e irregularidades en el terreno.

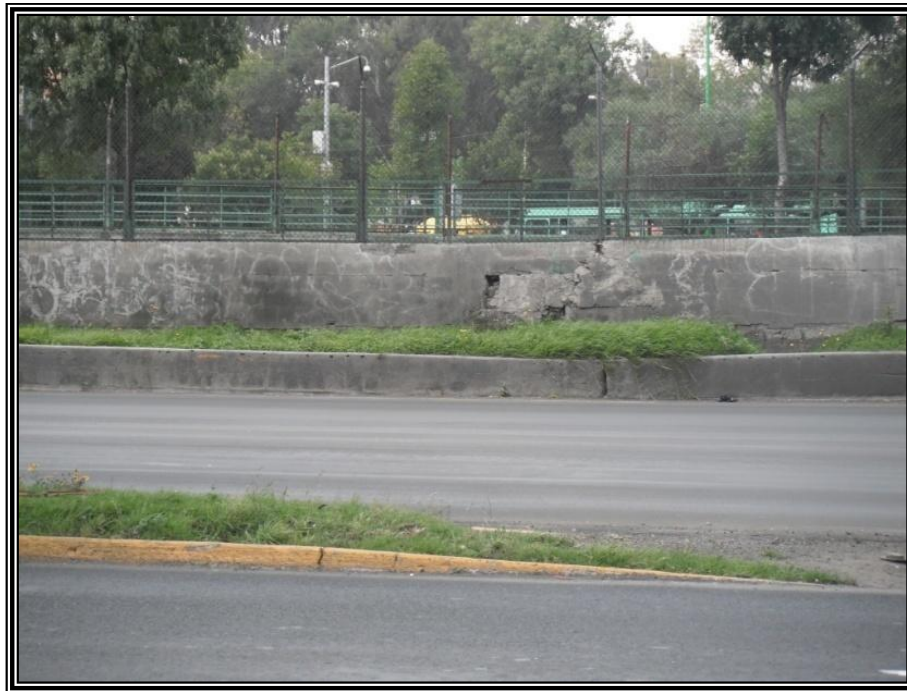
Figura 3.60. Fotografía que muestra el daño en las bardas del ST metro y la forma irregular del terreno, en el Eje Central Lázaro Cárdenas, en la colonia Valle del Tepeyac.

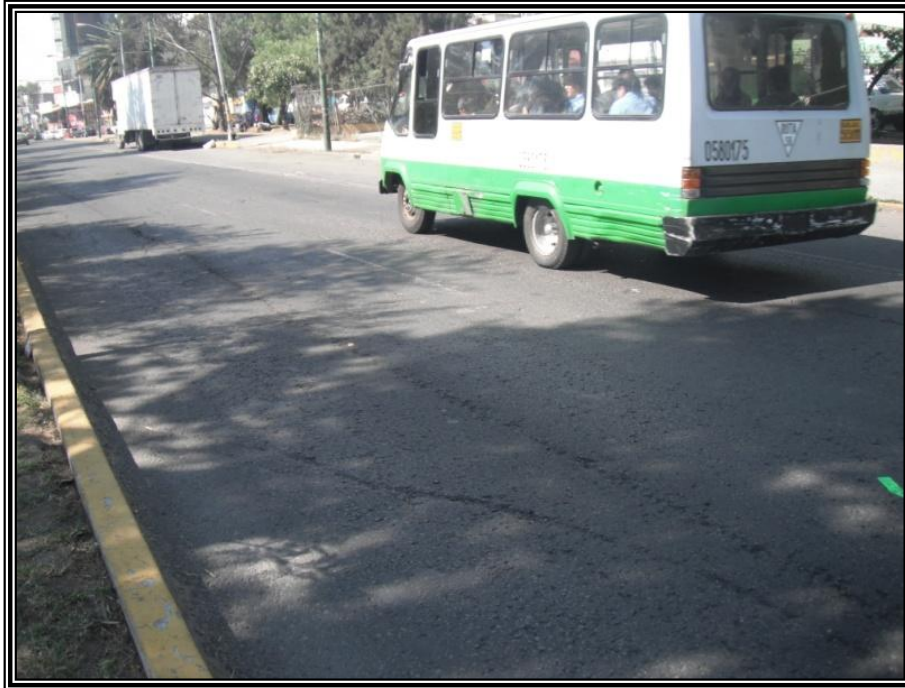
La presencia de las discontinuidades se tiene en el pavimento, a lo largo de la Avenida José Loreto Fabela desde su cruce con la Avenida Francisco Morazán y hasta el cruce con la Av. 416 (Figuras 3.66 y 3.67). En este sitio no se observó daño en los inmuebles de la zona, solo se ve afectado el pavimento.

Figura 3.67. Fotografía que muestra una fractura en el pavimento de la calle José Loreto Fabela, en la colonia Ampliación Casas Alemán.

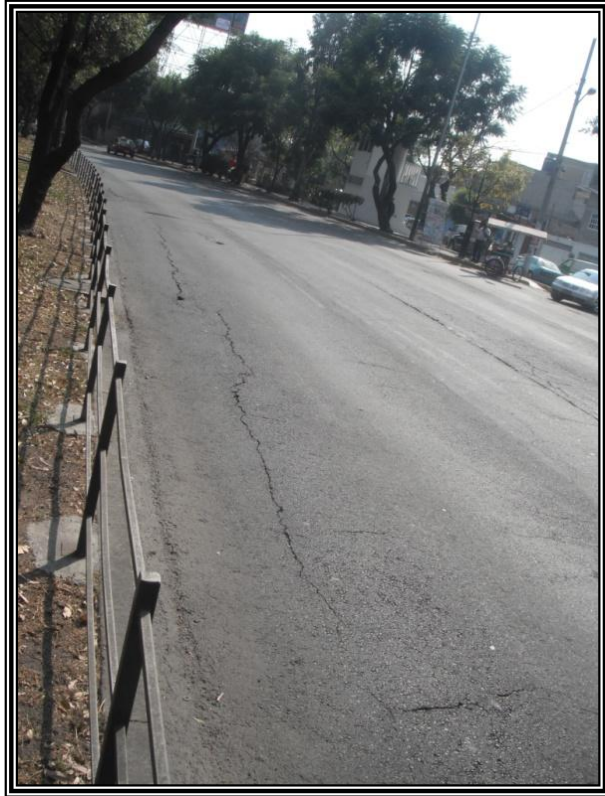
En la Tabla 3.14 se muestran los datos recolectados en el sitio. En el lugar se presenta daño sobre el pavimento de la avenida, en el cual se tomaron tres datos estructurales que corresponden con fracturas que se extienden a lo largo de la avenida Canal de Miramontes, presentan rumbo preferencial de S - N, SE22° y SE36°; con de 67 m, 74 m y 336 m de longitud respectivamente, se observan 10 cm de abertura máxima en los primeros dos casos y 5 cm para el tercer caso (Figura 3.69).

Figura 3.69. Fractura en el pavimento de Canal de Miramontes, en la colonia Avante.

El daño se observó en el pavimento de dicha avenida, sin embargo, frecuentemente se realizan trabajos de repavimentación en el lugar lo que impide observar el deterioro.

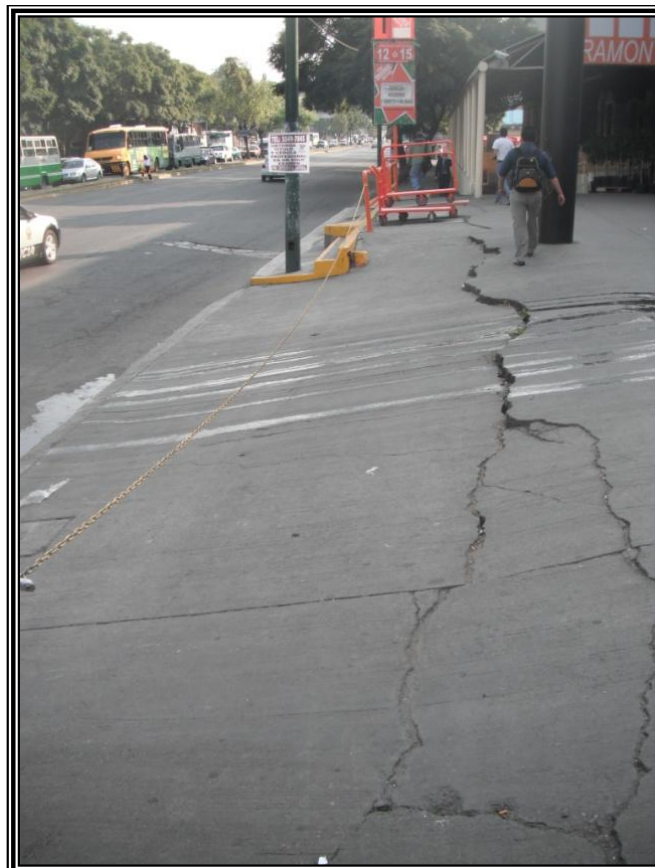
Figura 3.73. Imagen que muestra los daños en la banqueta de la Avenida Canal de Miramontes, colonia Los Girasoles.

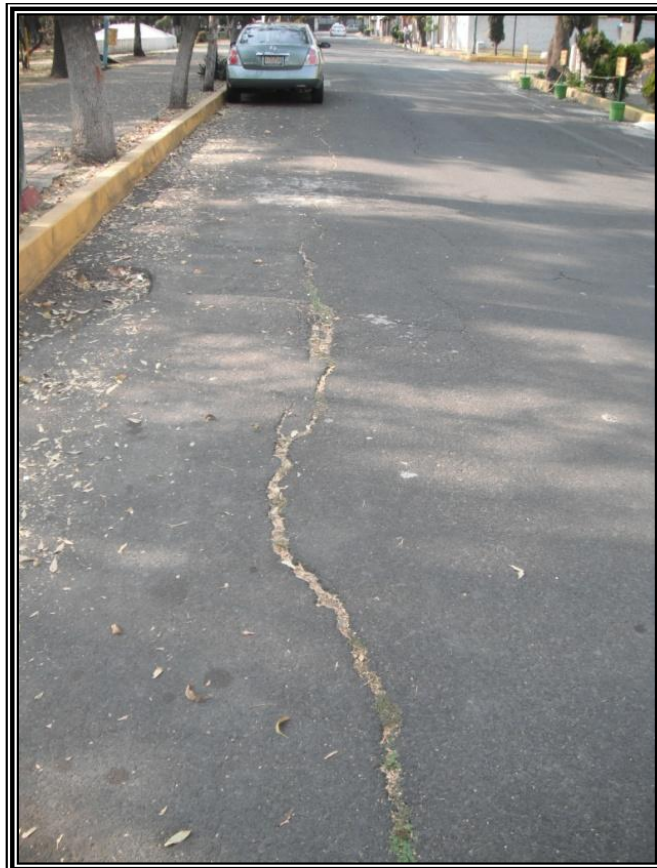
Este sitio presenta daño sobre el pavimento de las calles, del cual se recolectaron datos estructurales que corresponden con fracturas que se extienden a lo largo de la Avenida de Tzinnias, desde su cruce con Avenida de las Dalias y hasta el cruce con Canal de Miramontes. Tiene rumbo preferencial de NE33°, con de 173 m de longitud máxima y 10 cm de abertura máxima (Figura 3.75). Además se tomó un dato estructural que corresponde con una fractura que se extiende a lo largo de la Avenida de las Dalias, desde su cruce con Avenida de Tzinnias y hasta el cruce con la calle Iris. Tiene rumbo preferencial de NW53°, con de 102 m de longitud y 8 cm de abertura máxima (Figura 3.76). Los datos medidos se presentan en la Tabla 3.16.

Figura 3.76. Fractura en el pavimento de Avenida de las Dalias, colonia Jardines de Coyoacán.

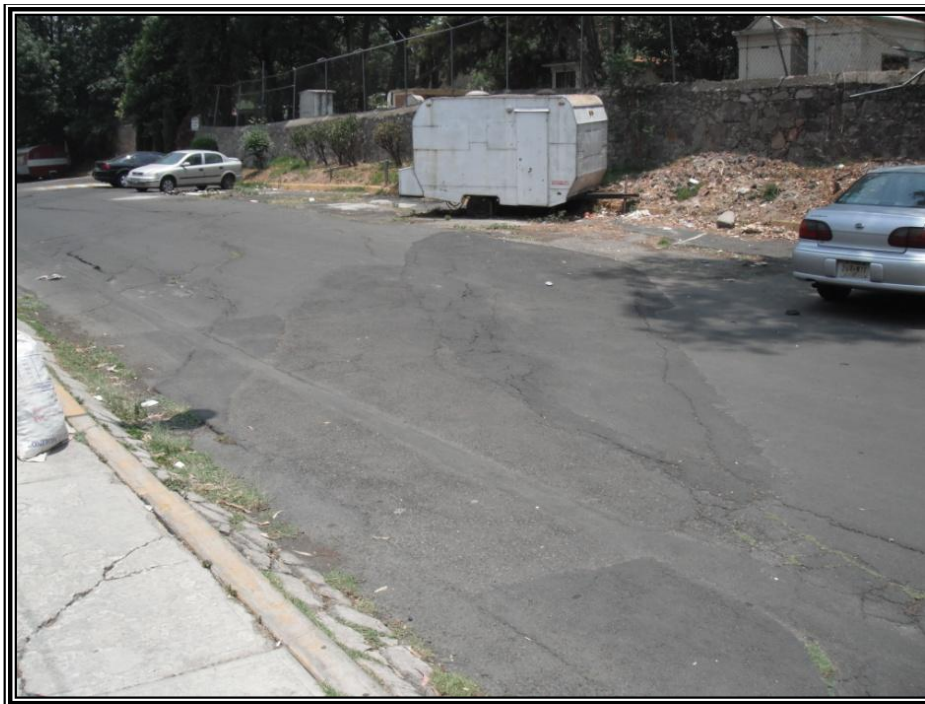
Los datos números 3 a 9 corresponden con fracturas oblicuas a la dirección de la calle Mártires de Río Blanco, ocasionan daños en el pavimento y probablemente al drenaje de dicha calle (Figura 3.82).

Figura 3.82. Imagen que muestra el daño en el pavimento en Mártires de Río Blanco, U. H. Rinconada del Sur.

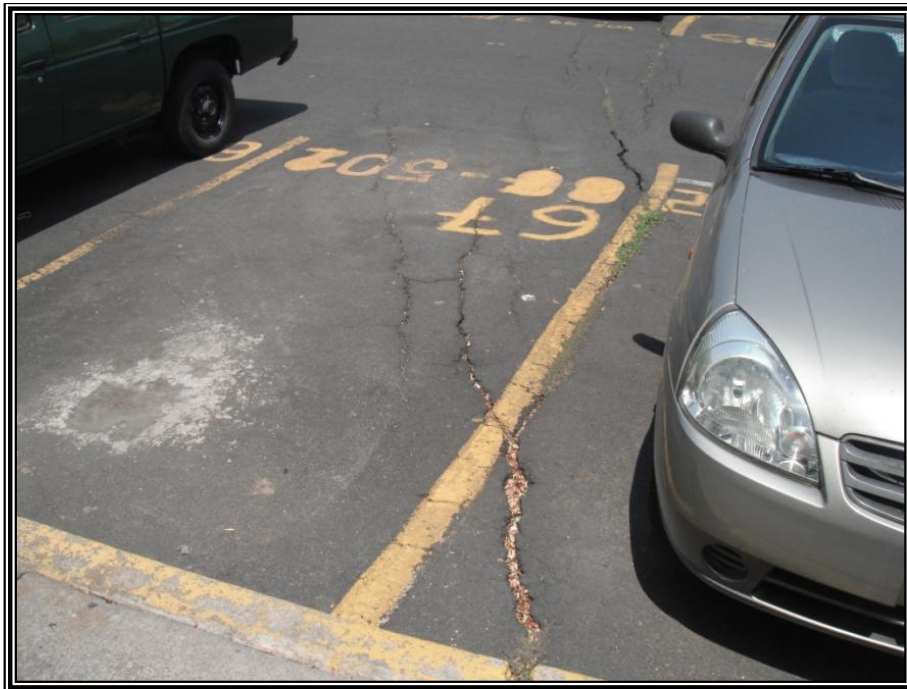
En las calles Retorno 2 y Retorno 3, se recolectaron cuatro datos estructurales que ocasionan daños en el pavimento de dichas calles. Además en la calle Dinteles se recolecto otro dato que corresponde con una fractura. (Figura 3.85)

Figura 3.85. Imagen que muestra el daño en el pavimento de la calle Retorno 3, ocasionado por fracturas.

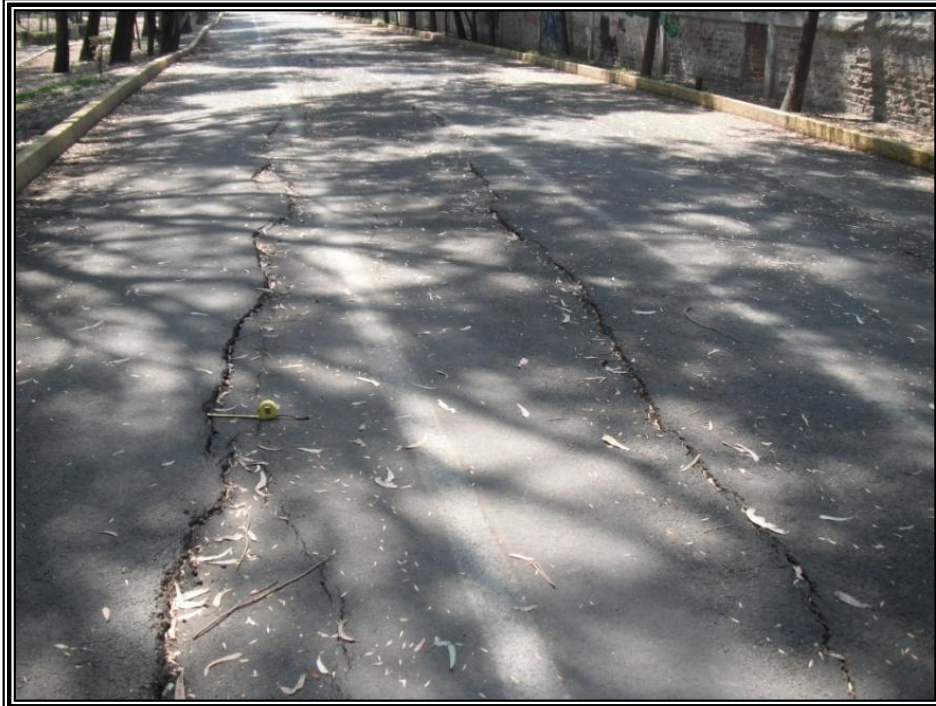
Se midieron catorce datos estructurales que indican dos direcciones de orientación preferencial de fracturamiento NE-SW y NW-SE. La longitud mínima de las fracturas observadas en el sitio es de 76 m y la máxima es de 394 m. En cuanto a la abertura mínima y máxima se tienen 5 cm y 22 cm

respectivamente; la separación entre fracturas varía entre 8 cm y 1.8 m (Figura 3.87).

Figura 3.87. Imagen que muestra los daños en el pavimento de la Alameda Norte, Pueblo Santa Bárbara.

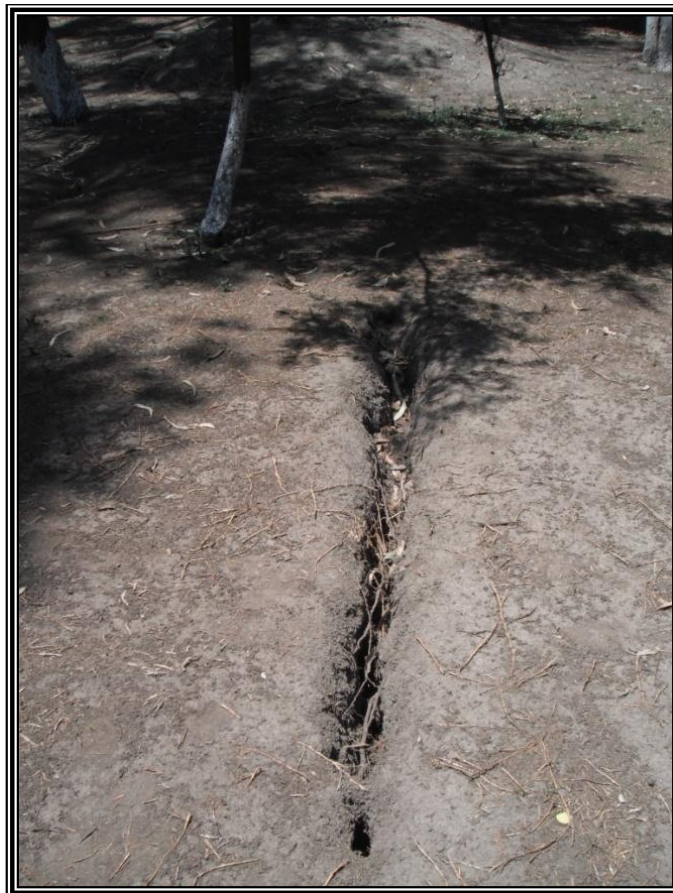
Como se mencionó anteriormente, incluso en la pista de corredores y en el suelo de las áreas verdes del lugar se observan discontinuidades que corresponden con fracturas (Figura 3.90 y 3.91). Además, el terreno tiene una forma irregular ocasionada por dichas discontinuidades (Figura 3.92).

Figura 3.92. Fotografía que muestra una discontinuidad en el suelo de las áreas verdes en la Alameda Norte, Pueblo Santa Bárbara.

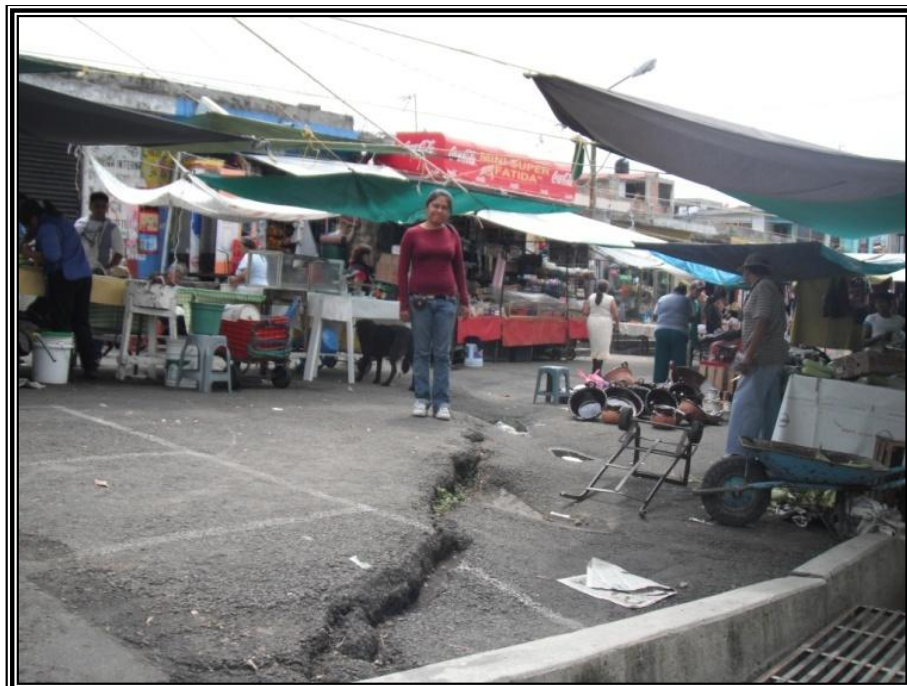
El dato numero 1 de la tabla corresponde con una falla de tipo normal que puede caracterizarse con facilidad en la calle Medellín, enfrente de la puerta de acceso a la iglesia principal del pueblo. Este elemento tiene una orientación preferencial SW54°, longitud máxima de 291 metros y 5 cm de abertura. Presenta un salto estructural de 36 cm y el echado de la falla se inclina hacia el NW (Figura 3.94).

Figura 3.94. Imagen que muestra el daño en la calle Medellín, ocasionado por la falla normal en San Andrés Mixquic.

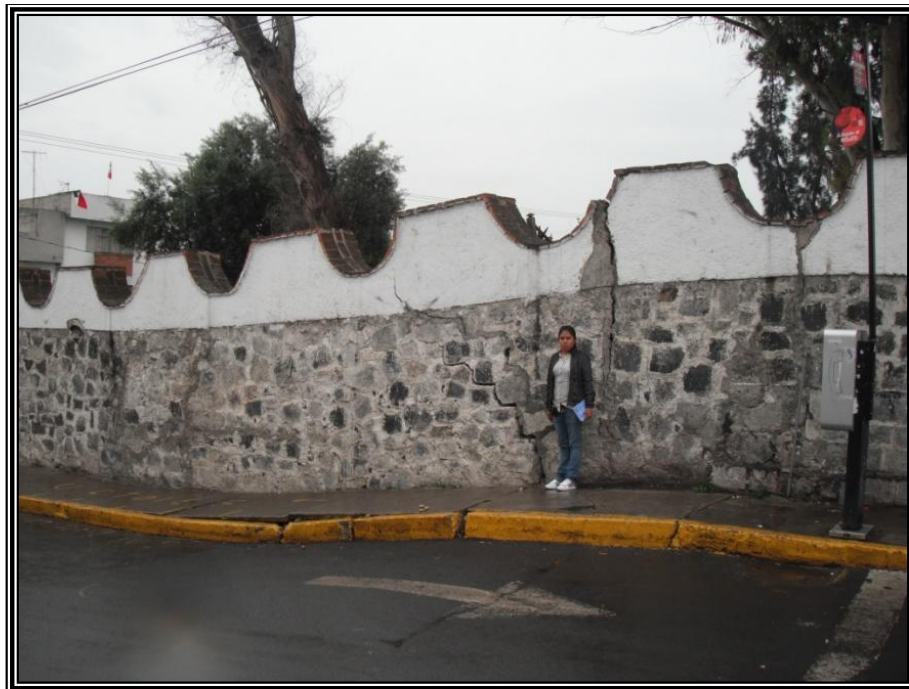
En dicha calle se coloca, algunos días de la semana, un tianguis para vender productos diversos. La falla ha ocasionado graves daños en el pavimento de las calles Medellín e Independencia, y también en la barda que delimita el terreno de la iglesia (Figura 3.95).

Figura 3.95. Imagen que muestra el daño en la barda de la iglesia principal de San Andrés Mixquic.

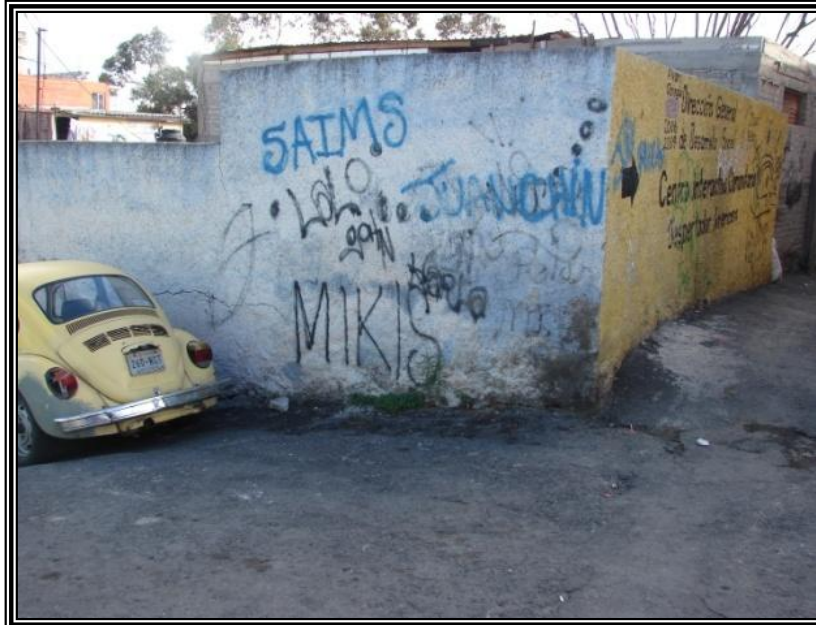
Figura 3.100. Imagen que muestra el daño en la pared de una casa en calle Despertador Americano, en la colonia Barrio Norte.

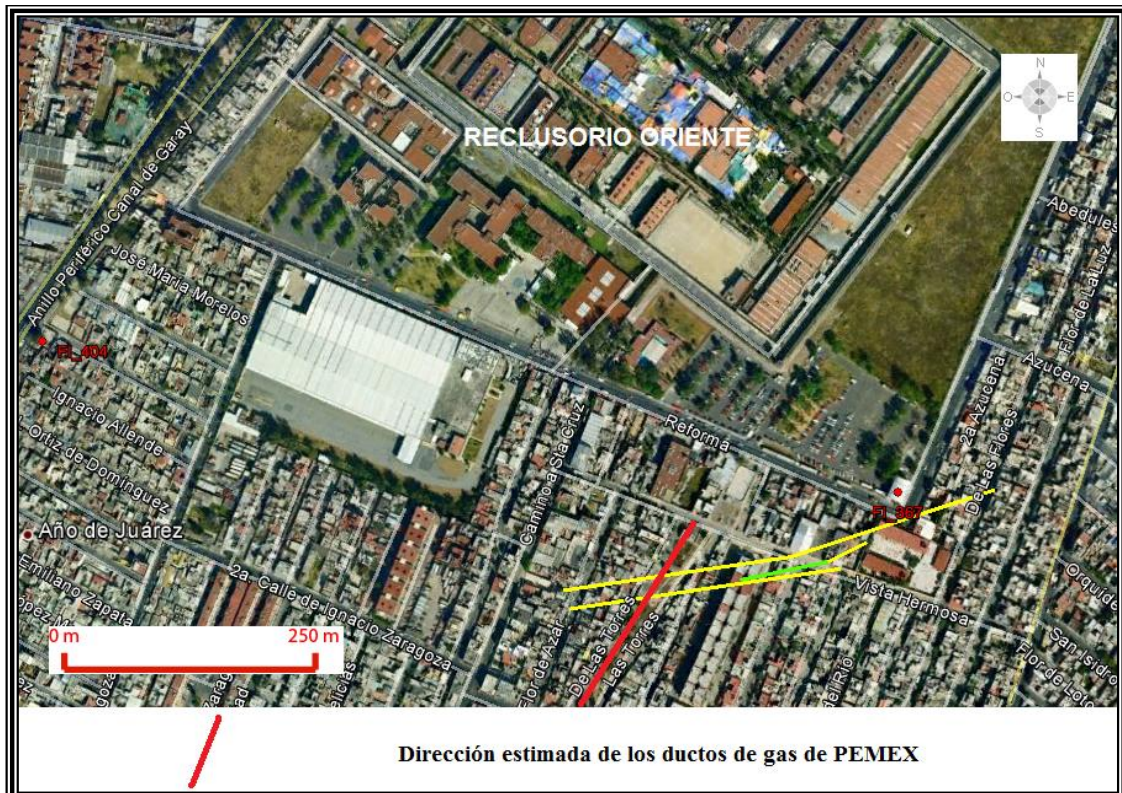
Figura 4.9. Ubicación de las fracturas y fallas representadas en una imagen de Google Earth, en la colonia Lomas de San Lorenzo. Las líneas amarillas corresponden con fracturas y las verdes con fallas.

En este sitio se midieron seis datos estructurales que presentan una dirección preferencial de fracturamiento NE–SW 80°, lo cual se observa en las Figuras 4.9 y 4.10.

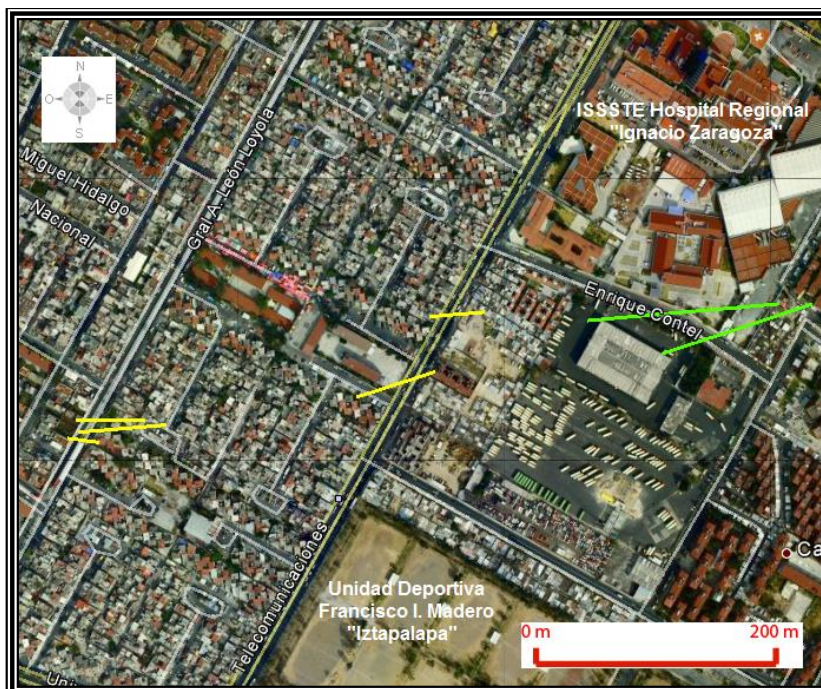
Figura 4.11. Imagen que muestra las fracturas y las fallas, en color amarillo y verde respectivamente, representadas en una imagen de Google Earth, en la Colonia Guelatao de Juárez.

En este sitio se midieron siete datos estructurales que presentan una dirección preferencial de fracturamiento NE–SW 80°, lo cual se observa en las Figuras 4.11 y 4.12.

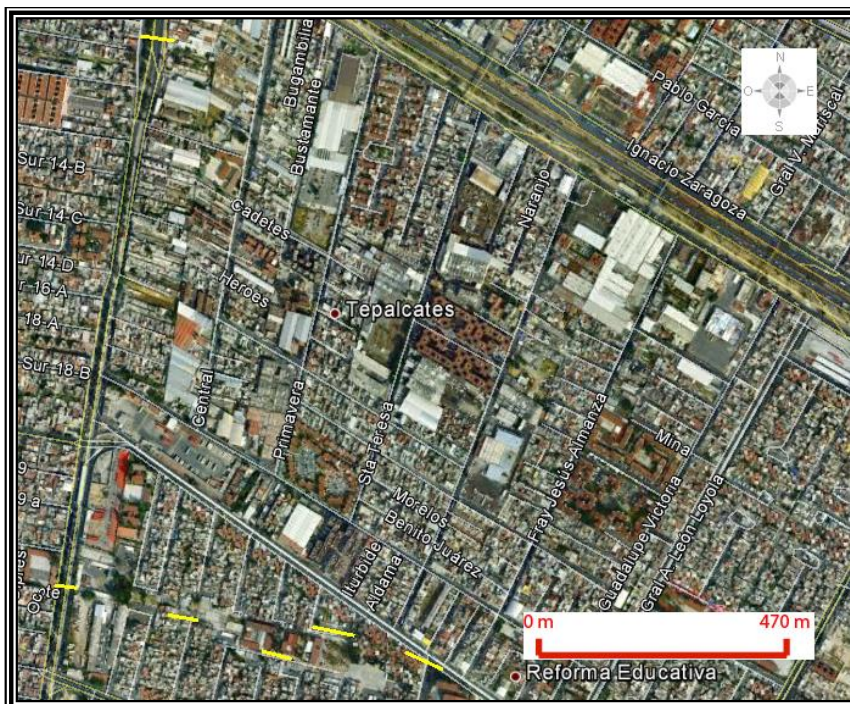
Figura 4.13. Imagen que muestra las fracturas, representadas en una imagen de Google Earth, en las colonias Reforma Educativa y Tepalcates.

En este sitio se midieron seis datos estructurales que presentan una dirección preferencial de fracturamiento NW–SE 74°, lo cual se observa en las Figuras 4.13 y 4.14.

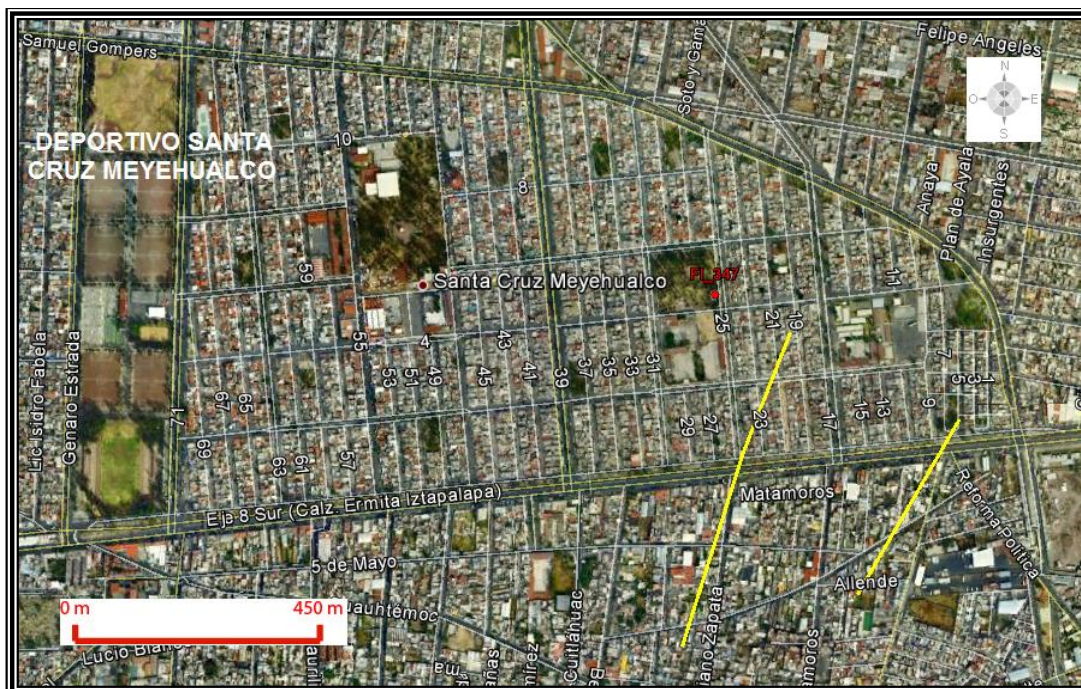
Figura 4.15. Ubicación de las fracturas representadas en una imagen de Google Earth, en la colonia Santa Cruz Meyehualco.

En este sitio se midieron tres datos estructurales que presentan una dirección preferencial de fracturamiento NE–SW 26°, lo que se representa en las Figuras 4.15 y 4.16.
