**“ANÁLISIS DEL FRACTURAMIENTO DE LAS
ZONAS DE TOPOGRAFÍA BAJA DEL DISTRITO
FEDERAL PARA EVALUAR ÁREAS
VULNERABLES A LA CONTAMINACIÓN DE
LOS ACUÍFEROS.”**

T E S I S

**QUE PARA OBTENER EL TÍTULO DE
INGENIERO GEÓLOGO**

ERICK LÓPEZ MENDOZA.

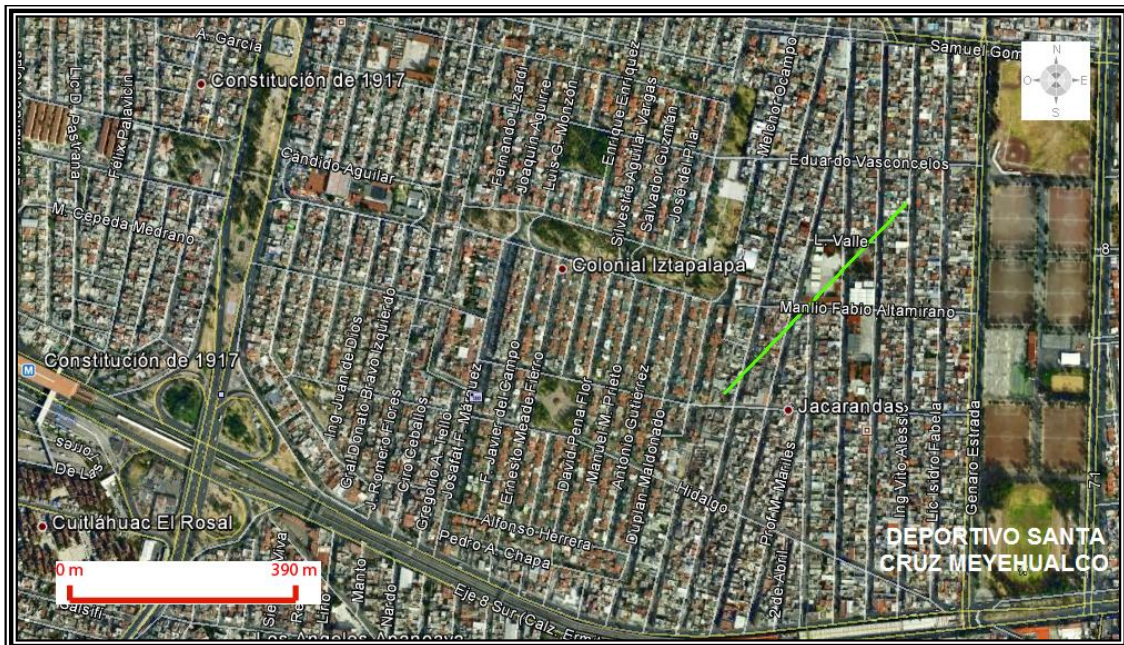
Figura 4.19. Imagen que muestra la falla representada en una imagen de Google Earth, en la colonia Jacarandas.

En este sitio se midieron un dato estructural que presenta una dirección preferencial de fracturamiento NE–SW 43°, lo cual se observa en las figuras 4.19 y 4.20.

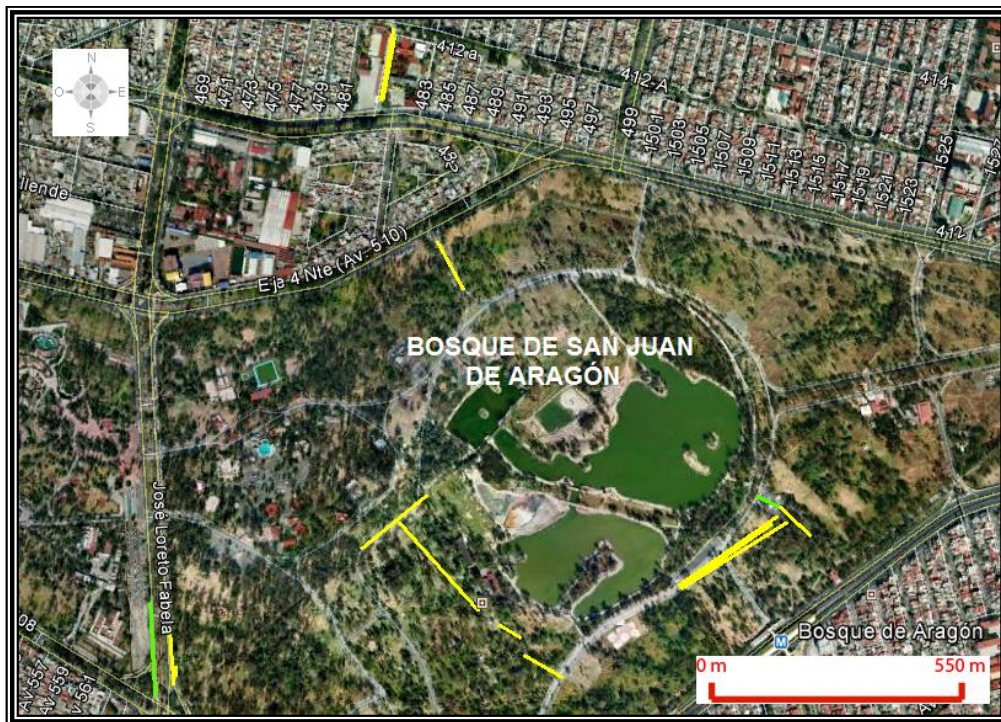
Figura 4.23. Ubicación de las fracturas y fallas representadas en una imagen de Google Earth, en el Bosque de Aragón. Las líneas amarillas corresponden con fracturas y las verdes con fallas.

En este sitio se midieron diecisiete datos estructurales que presentan dos direcciones preferenciales de fracturamiento, NE–SW 58° y NW–SE 03° , que forman entre ellas un ángulo de 60° . Esto puede apreciarse en las Figuras 4.23 y 4.24.

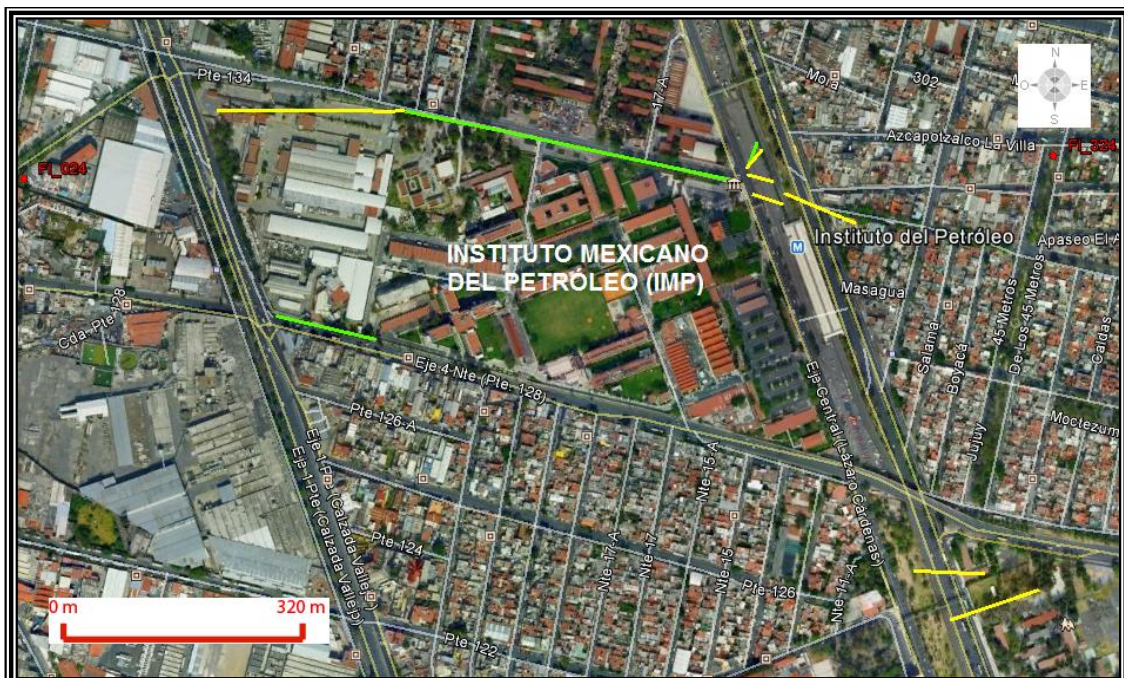
Figura 4.27. Ubicación de las fracturas y fallas representadas en una imagen de Google Earth, en las inmediaciones del IMP. Las líneas amarillas corresponden con fracturas y las verdes con fallas.

En este sitio se midieron quince datos estructurales que presentan una dirección preferencial de fracturamiento, NW–SE 70°, lo cual se observa en las Figuras 4.27 y 4.28.

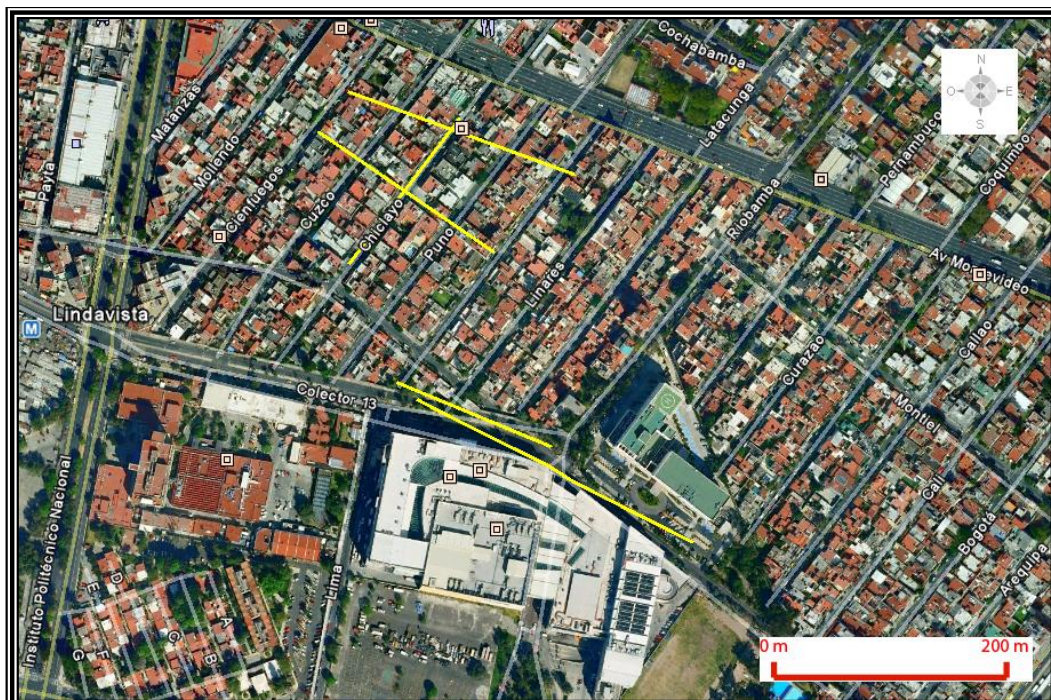
Figura 4.29. Ubicación de las fracturas representadas en una imagen de Google Earth, en la colonia Lindavista.

En este sitio se midieron nueve datos estructurales que presentan una dirección preferencial de fracturamiento NW–SE 58°. Esto puede apreciarse en las Figuras 4.29 y 4.30.

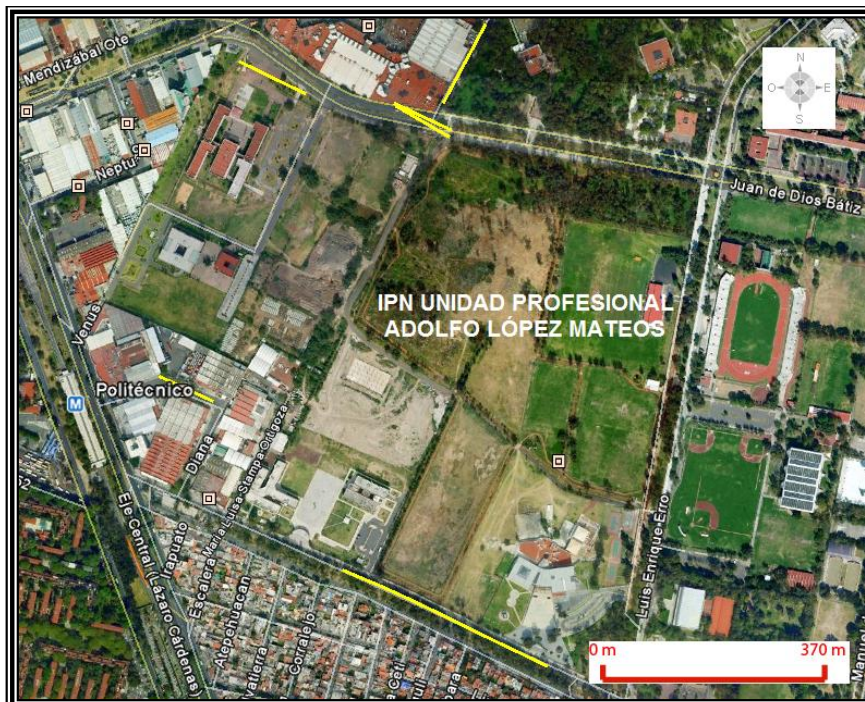
Figura 4.31. Ubicación de las fracturas representadas en una imagen de Google Earth, en las inmediaciones del IPN.

En este sitio se midieron seis datos estructurales que presentan una dirección preferencial de fracturamiento NW–SE 63° , lo que se observa en las Figuras 4.31 y 4.32.

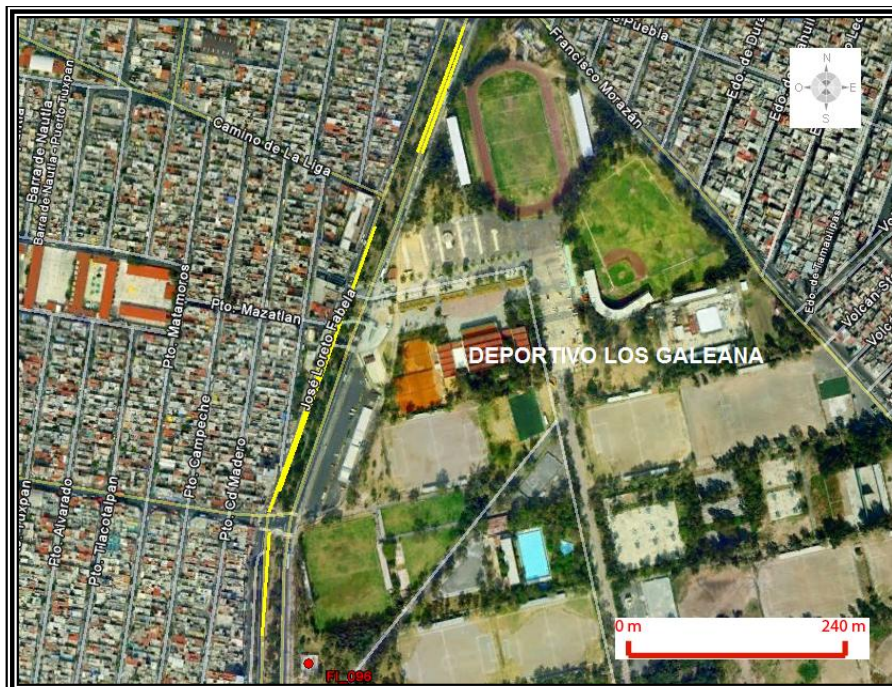
Figura 4.33. Ubicación de las fracturas representadas en una imagen de Google Earth, en la colonia Ampliación Casas Alemán.

En este sitio se recolectaron cinco datos estructurales que presentan una dirección preferencial de fracturamiento NE–SW 22° . Esto se aprecia en las Figuras 4.33 y 4.34.

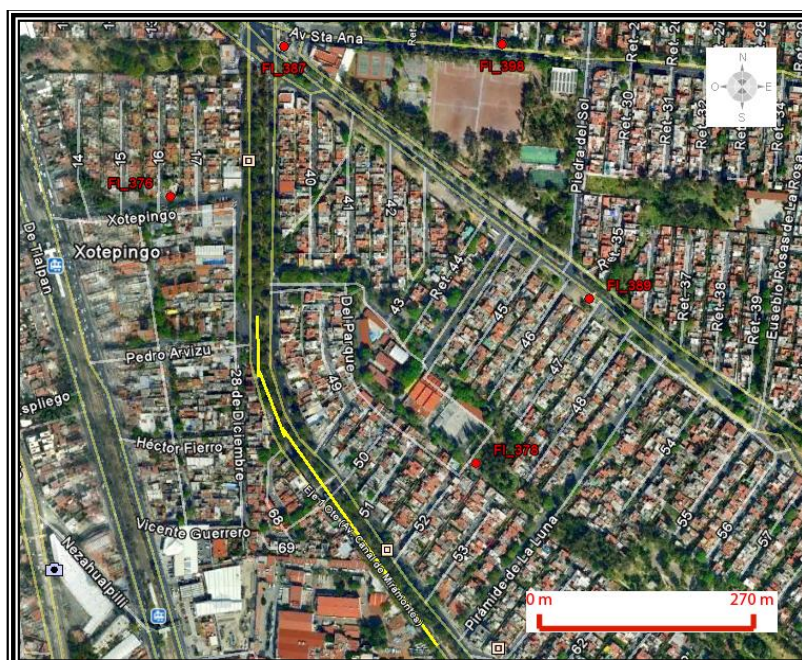
Figura 4.35. Ubicación de las fracturas representadas en una imagen de Google Earth, en la colonia Avante.

En este sitio se recolectaron tres datos estructurales que presentan una dirección preferencial de fracturamiento NW–SE 30° , lo cual puede apreciarse en las Figuras 4.35 y 4.36.

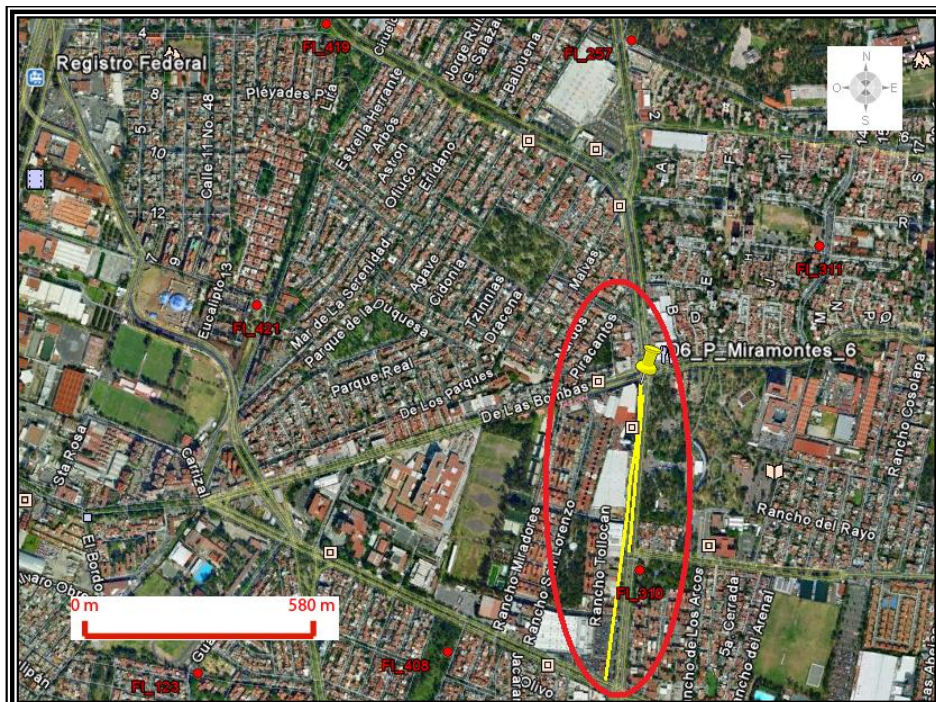
Figura 4.37. Ubicación de las fracturas representadas en una imagen de Google Earth, en la colonia Los Girasoles.

En este sitio se recolectaron dos datos estructurales que presentan una dirección preferencial de fracturamiento NE–SW 05°. Esto puede apreciarse en las Figuras 4.37 y 4.38.

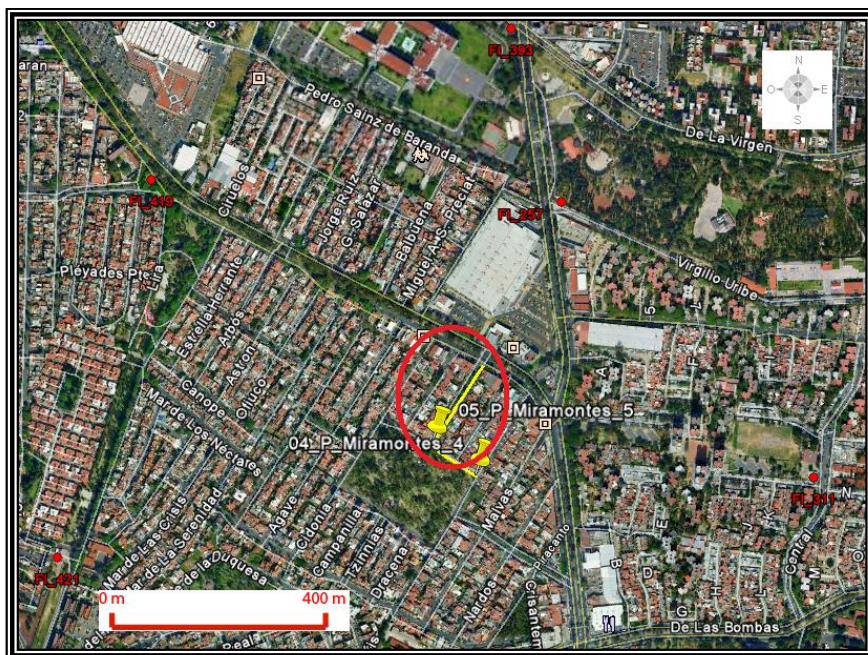
Figura 4.39. Ubicación de las fracturas representadas en una imagen de Google Earth, en la Colonia Jardines de Coyoacán.

En este sitio se recolectaron dos datos estructurales que presentan dos direcciones preferenciales de fracturamiento, NW–SE 52° y NE–SW 32° , que forman entre ellas un ángulo de 84° . Esto puede apreciarse en las Figuras 4.39 y 4.40.

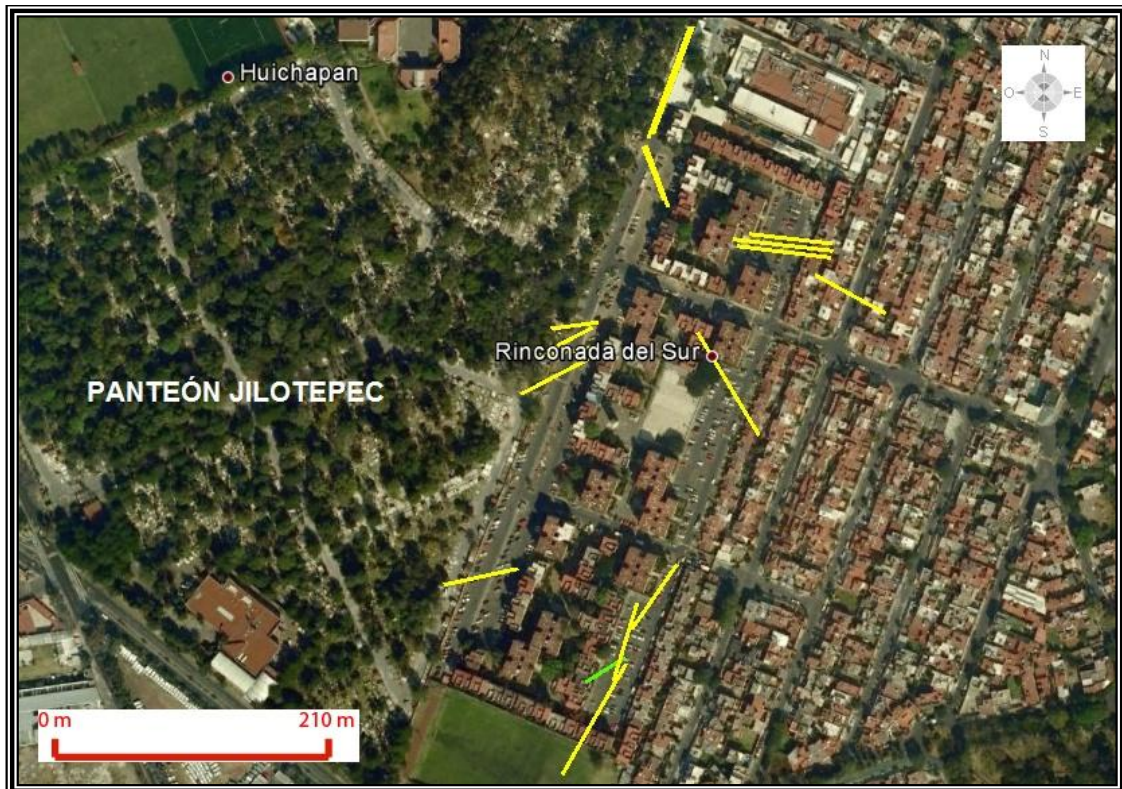
Figura 4.45. Ubicación de las fracturas y fallas representadas en una imagen de Google Earth, en la colonia Huichapan. Las líneas amarillas corresponden con fracturas y las verdes con fallas.

En este sitio se recolectaron 18 datos estructurales que presentan dos direcciones preferenciales de fracturamiento, NW-SE 82° y NE-SW 60° , que forman entre ellas un ángulo de 38° . Esto puede apreciarse en las Figuras 4.45 y 4.46.

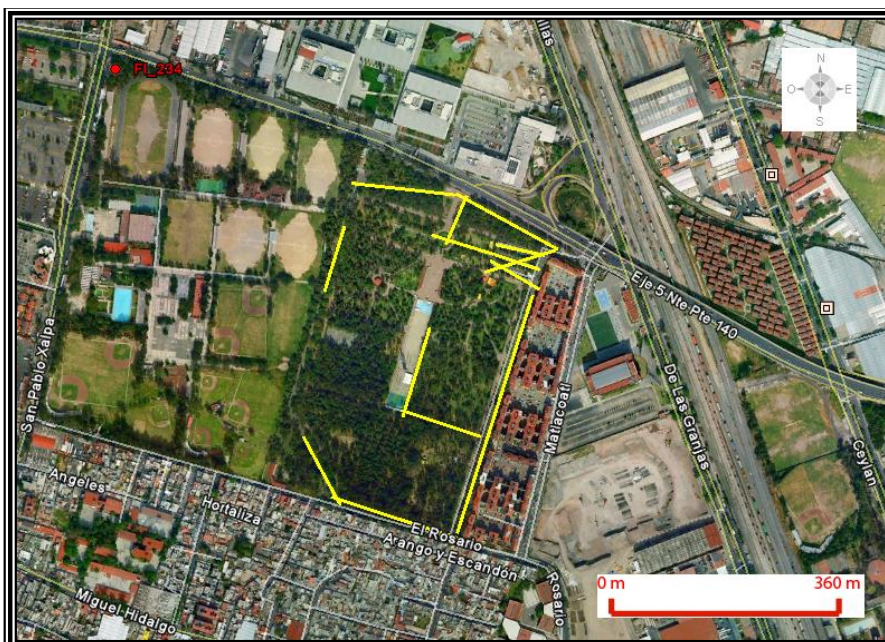
Figura 4.47. Ubicación de las fracturas representadas en una imagen de Google Earth, en la Alameda Norte.

En este sitio se recolectaron 14 datos estructurales que presentan dos direcciones preferenciales de fracturamiento, NW–SE 72° y NE–SW 18° , que forman entre ellas un ángulo de 90° . Esto puede apreciarse en las Figuras 4.47 y 4.48.

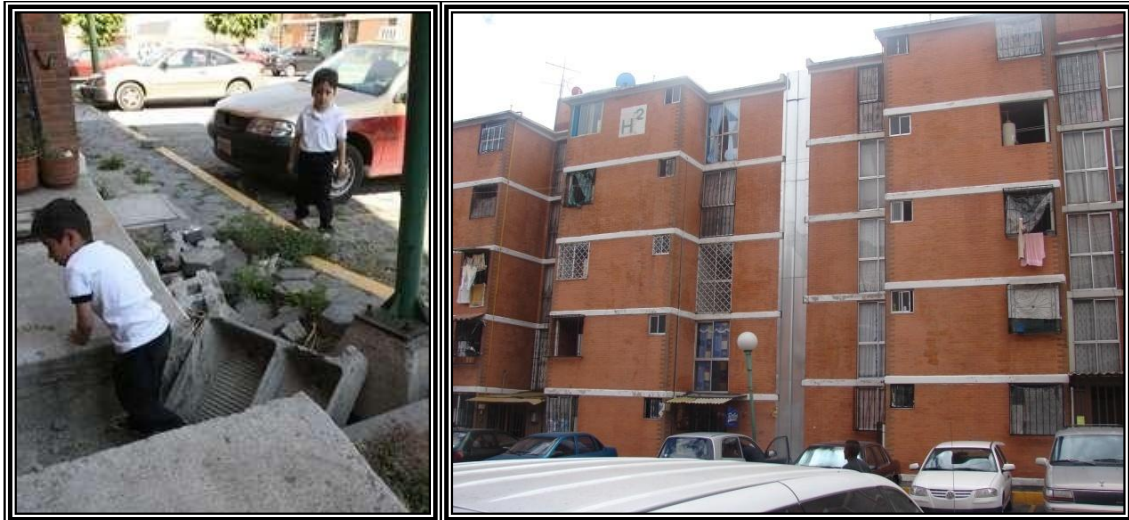
En la Unidad Concordia Zaragoza los daños más graves se observaron en los edificios que constituyen la Unidad Habitacional, así como en el piso de concreto y adoquín afectados por las fracturas. Los edificios presentan inclinación evidente con respecto a la vertical original por lo que se realizan obras de nivelación de los mismos (Figura 6.1).

Por otro lado, al observar de cerca las excavaciones realizadas para efectuar la nivelación, se apreció acumulación de agua en el subsuelo, originada según reporte de los habitantes, por la ruptura de las tuberías de suministro de agua potable y por la infiltración de agua de lluvia a través de las fracturas en el piso de la unidad. Este proceso de infiltración origina socavamiento del suelo, lo que a su vez afecta a la estabilidad de las estructuras en superficie.

Figura 6.1. a) Ejemplo de los daños estructurales en la Unidad Concordia Zaragoza, b) aun con la nivelación es un sitio vulnerable.

Este lugar es vulnerable debido a las afectaciones estructurales que constantemente sufren los edificios como consecuencia de la presencia de fracturas, lo que ocasiona deterioro prematuro a las viviendas y constituye riesgo para las personas que en ellos habitan. Así mismo, al presentar fracturas en el piso del lugar, existe riesgo de infiltración de contaminantes al suelo y el agua subterránea.

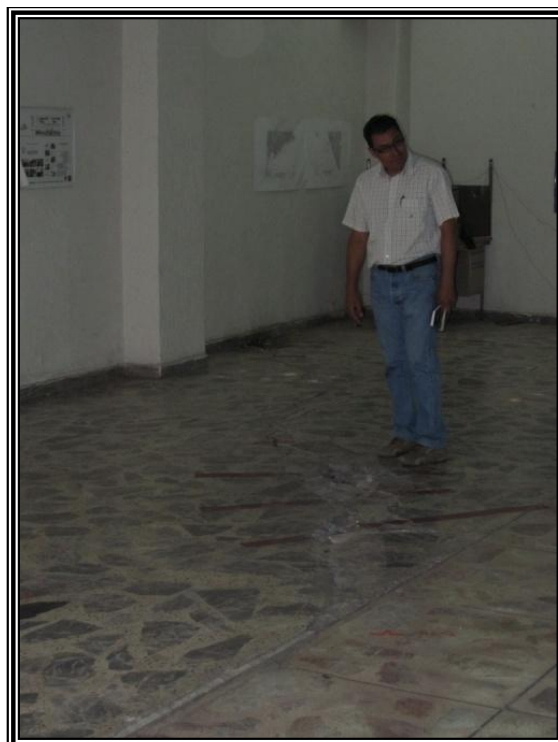
El sitio más vulnerable es un salón de fiestas ubicado en la calle Vista Hermosa (Figura 6.4). Afuera de esta construcción ocurrieron dos hundimientos, uno en el año 2007 que ocasionó la muerte de una persona y una fractura de 15 m de longitud y 8 m de profundidad, con abertura de 5 m; y el segundo en 2009. Después de estos eventos se ha desarrollado sobre la calle Vista Hermosa fracturamiento y fallamiento observados en la carpeta asfáltica, guarniciones de las banquetas y en las paredes de algunos inmuebles, lo que ocasiona inestabilidad estructural.

Figura 6.4. Ejemplo de los daños estructurales en la colonia Lomas de San Lorenzo.

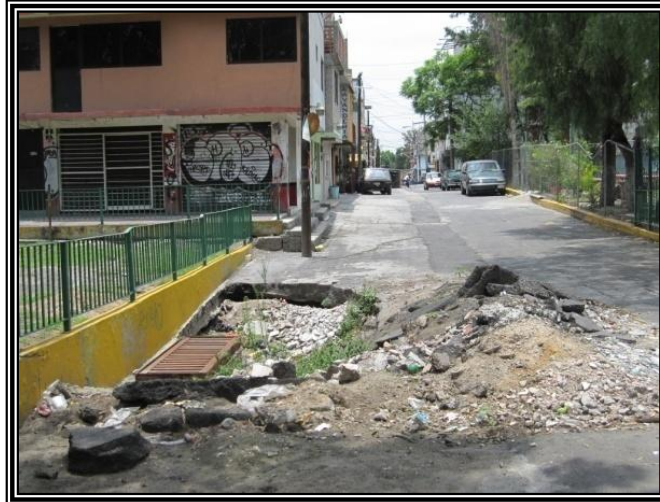
En esta colonia se observan daños estructurales en el pavimento de las calles 5 y 7, así como en las paredes de las casas afectadas (Figura 6.7). Las discontinuidades también ocasionan daños en la Calzada Ermita-Iztapalapa, lo que representa riesgo para los automóviles que circulan en ella.

Figura 6.7. Ejemplo de los daños estructurales en la colonia Santa Cruz Meyehualco.

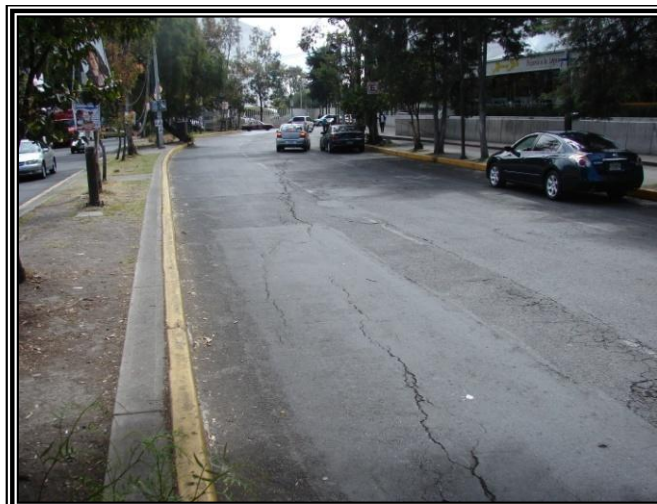
En este sitio se observan daños estructurales en el pavimento de las calles recorridas, así como en las bardas de algunas casas afectadas. El sitio más vulnerable se localiza sobre la calle Colector 13, en la cual se aprecian fracturas que ocasionan serios daños al pavimento de dicha calle. Las discontinuidades se localizan a las afueras de una plaza comercial (Figura 6.10).

Figura 6.10. Ejemplo de los daños estructurales en la calle Colector 13, colonia Lindavista.

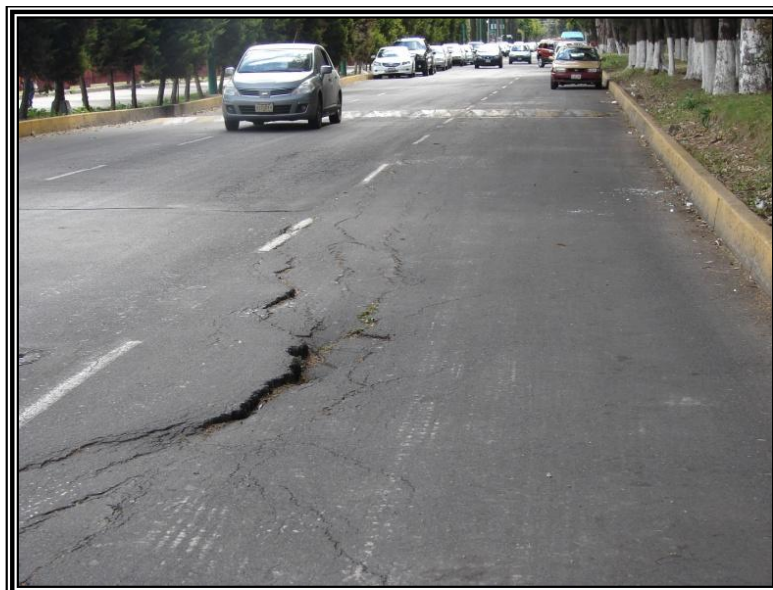
Los daños estructurales se observan en el pavimento de las calles recorridas (Figura 6.12). De las seis discontinuidades observadas, dos presentan orientación preferencial oblicua al sentido de la calle en que se recolectaron, lo que puede ocasionar deterioro en la red de drenaje de agua potable y aguas residuales.

Figura 6.12. Ejemplo de los daños estructurales en la calle Wilfrido Massieu, en las inmediaciones del IPN.

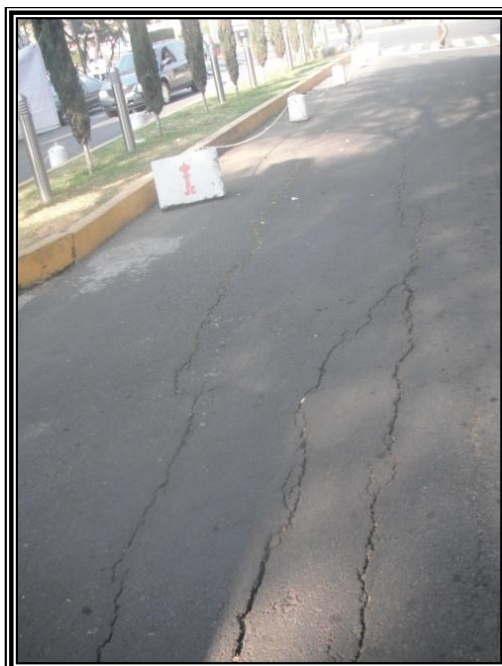
Las mayores afectaciones estructurales son visibles en el pavimento de las calles Avenida de Tzinnias y Avenida de las Dalias, ocasionados por fracturas que se extienden a lo largo de dichas calles (Figura 6.15). Adicionalmente se observaron daños en paredes de algunas viviendas.

Figura 6.15. Ejemplo de los daños estructurales en la colonia Jardines de Coyoacán.

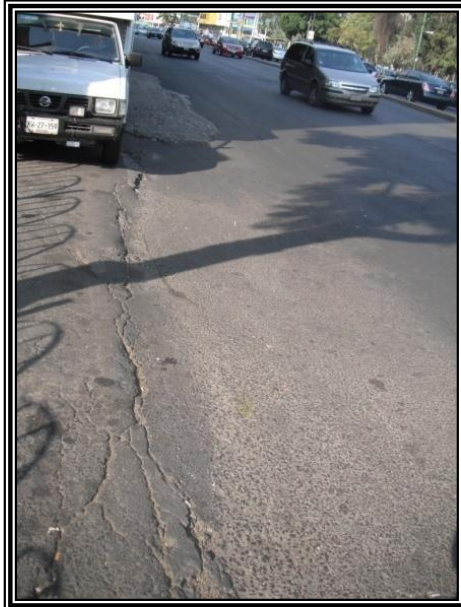
En esta colonia se observan daños estructurales sobre el pavimento de la avenida Canal de Miramontes. Los daños son originados por dos fracturas que se extienden a lo largo de la avenida antes mencionada y causan daños en dos carriles del sentido sur de dicha avenida (Figura 6.16).

Figura 6.16. Ejemplo de los daños estructurales en la colonia Los Girasoles.

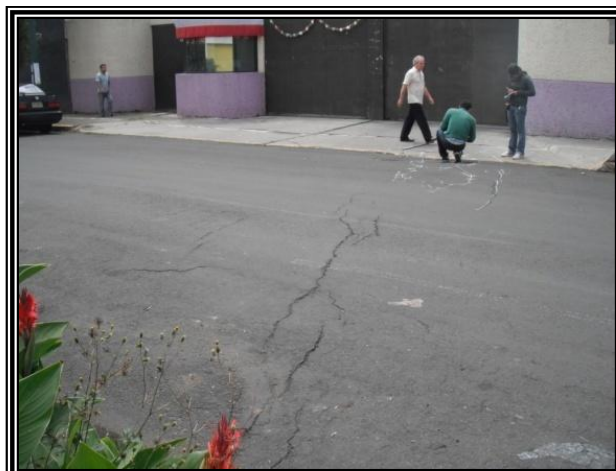
En este sitio se aprecian daños estructurales en el pavimento de las calles Avenida México y Av. Guadalupe I. Ramírez, además en las guarniciones de las banquetas de dichas calles y en las paredes de algunas casas (Figura 6.17). Las fracturas cruzan la calle de forma oblicua, lo que puede originar daños en el drenaje de agua residual y agua potable, ocasionando fugas.

Figura 6.17. Ejemplo de los daños estructurales en Barrio San Marcos.

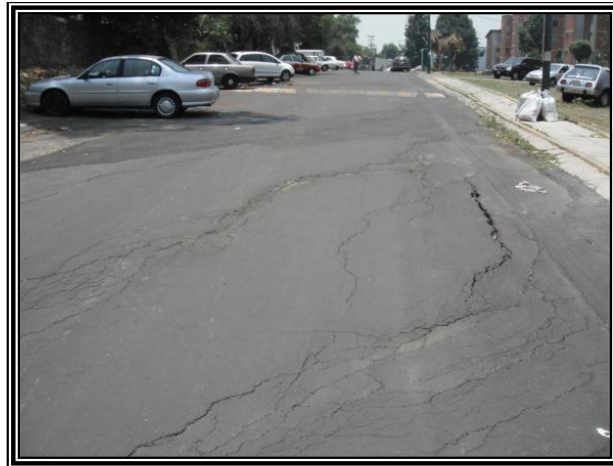
En esta colonia se aprecian graves daños estructurales en el pavimento de las calles internas de la Unidad Habitacional Rinconada del Sur (Figura 6.18). Como antecedente, algunos edificios de esta unidad habitacional fueron renivelados puesto que presentaron daños severos que afectaron la estabilidad estructural y la vertical original. Por lo anterior, este sitio es una zona vulnerable y con riesgo para las personas que en ella habitan.

Figura 6.18. Ejemplo de los daños estructurales en la U.H. Rinconada del Sur, en la colonia Huichapan.

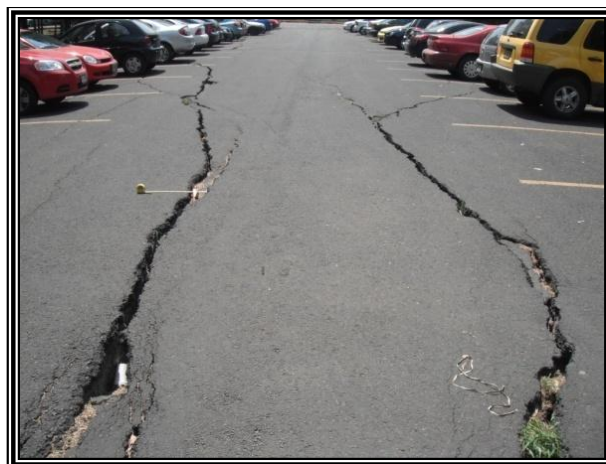
Los daños estructurales observados en este sitio se presentan en el pavimento de las calles internas de la Alameda Norte. En algunos sectores los daños son más severos, destacando la zona del estacionamiento interno, en la cual los automóviles se estacionan justo por encima de las zonas fracturadas (Figura 6.19). Esto convierte a la Alameda del Norte en una zona vulnerable y representa riesgo para las personas que realizan actividades físicas y para los automovilistas.

Figura 6.19. Ejemplo de los daños estructurales en la Alameda del Norte, Pueblo Santa Bárbara.

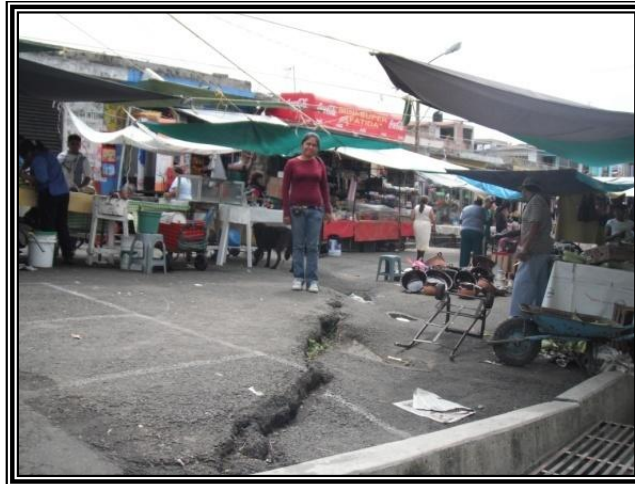
Los daños estructurales corresponden con fracturas en el pavimento de las calles recorridas, en las bardas de la iglesia y de algunas casas. Los mayores daños se observan sobre las calles Medellín, Independencia y Emiliano Zapata. A lo largo de estas calles existe riesgo para las personas que transitan a pie o en cualquier vehículo. En la calle Medellín se coloca un tianguis, lo que constituye riesgo para los comerciantes y las personas que compran productos, puesto que en esa calle existe una falla normal que ocasiona daños en el pavimento e irregularidades en el terreno (Figura 6.20).

Figura 6.20. Ejemplo de los daños estructurales en el Pueblo San Andrés Mixquic.

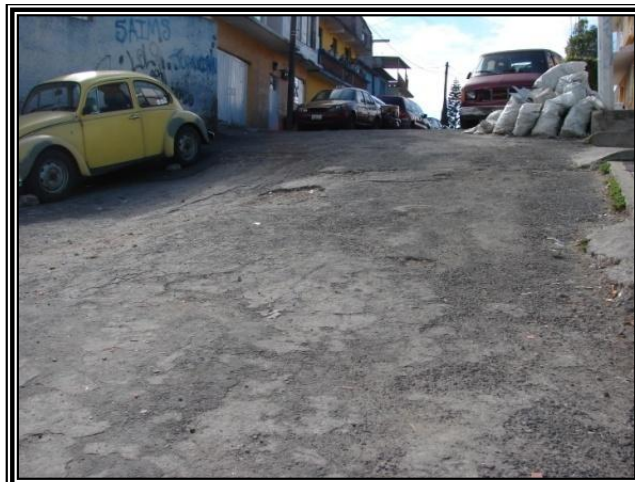
En este sitio se observaron daños estructurales sobre el pavimento de la calle Despertador Americano, lo que ocasiona fracturas e irregularidades en la superficie del terreno (Figura 6.21).

Figura 6.21. Ejemplo de los daños estructurales en la colonia Barrio Norte.

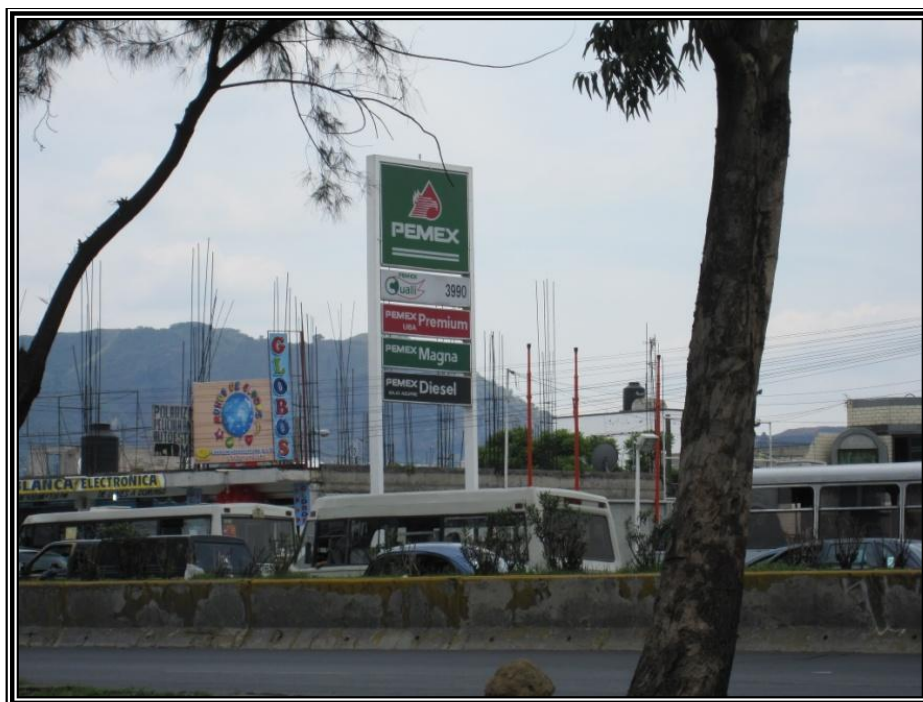
En la colonia Santa Cruz Meyehualco se recolectaron dos datos estructurales que corresponden con fracturas, cuya orientación preferencial se ubica a un costado de estaciones de servicio (gasolineras), destacando la de la fractura que se dirige hacia la ES3990 (Figura 6.22). Esta situación podría ocasionar averías o fugas en los tanques de almacenamiento y distribución del combustible, con lo cual existiría contaminación del suelo y el agua subterránea, y convierte a este sitio en un área vulnerable. La Figura 6.23 muestra los datos representados en un SIG.

Figura 6.22. Imagen que muestra la Estación de Servicio ES3990, hacia la cual se dirigen las fracturas.

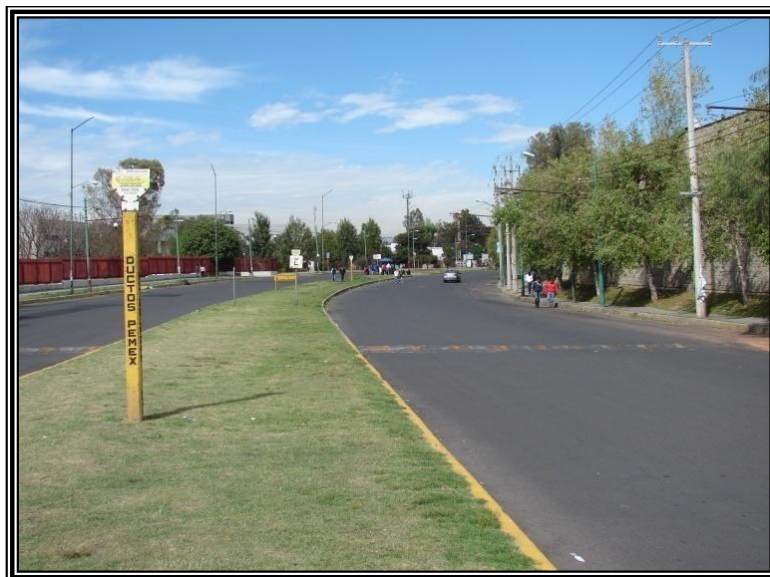
En la calle Juan de Dios Bátiz se recolectaron dos datos estructurales que corresponden con fracturas. Dichos elementos pueden cruzar de forma oblicua la dirección de ductos de PEMEX que distribuyen gas (Figura 6.26). Tal situación puede ocasionar daños en los ductos y posteriores fugas, lo que constituye riesgo para las personas que circulan por el lugar y contaminar el suelo. La Figura 6.27 muestra los datos representados en un SIG.

Figura 6.26. Ductos de gas de PEMEX en las inmediaciones de la Unidad Profesional Adolfo López Mateos, Campus Zacatenco del IPN; las fracturas cruzan de forma oblicua los ductos.
