**REPARACIÓN DE ELEMENTOS DE CONCRETO REFORZADO  
CON ALTO GRADO DE DAÑO.**

**Fermin León Bello.**

**como requisito para obtener  
el grado de  
MAESTRO EN INGENIERIA**

**Agosto 1991.**

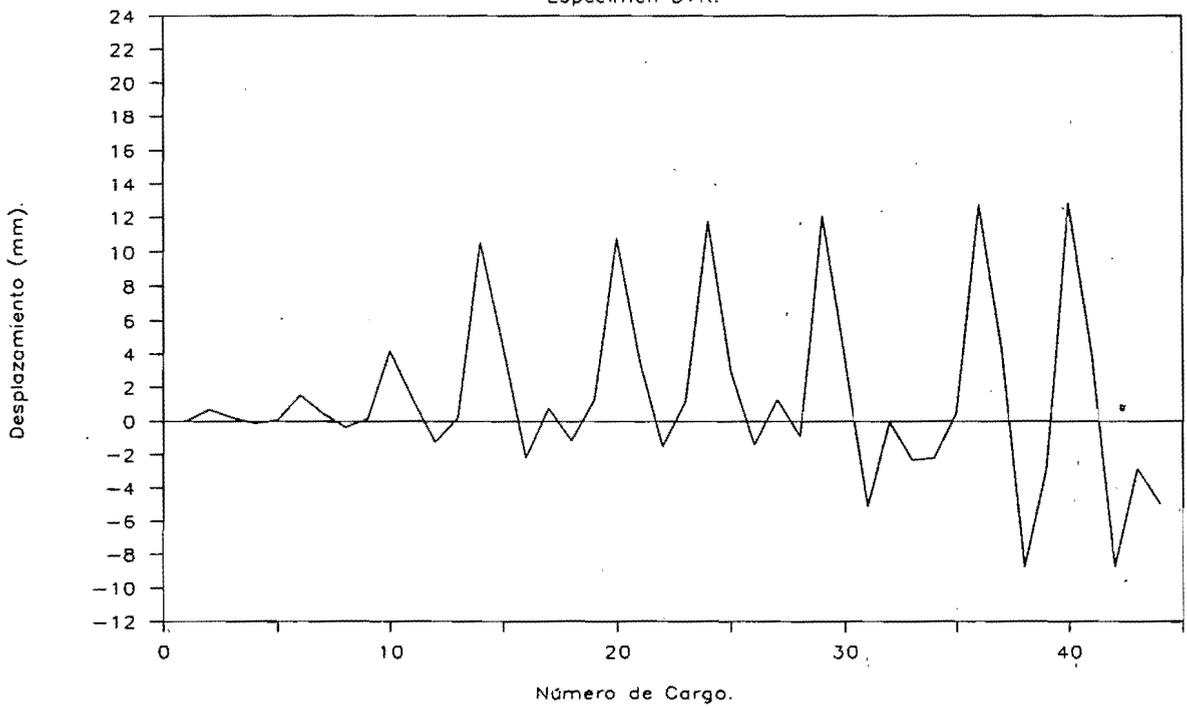
Fig.15. Micrómetro M4.

En forma análoga, en las figs.15 y 16, los desplazamientos horizontales del yugo 1 muestran diferencias en el comportamiento de los especímenes D7 y D7R. En el D7, los desplazamientos son mayores que en el D7R debido a que el D7 tuvo mayor agrietamiento en esa sección, mientras que el espécimen D7R conservó su sección transversal sin gran daño.

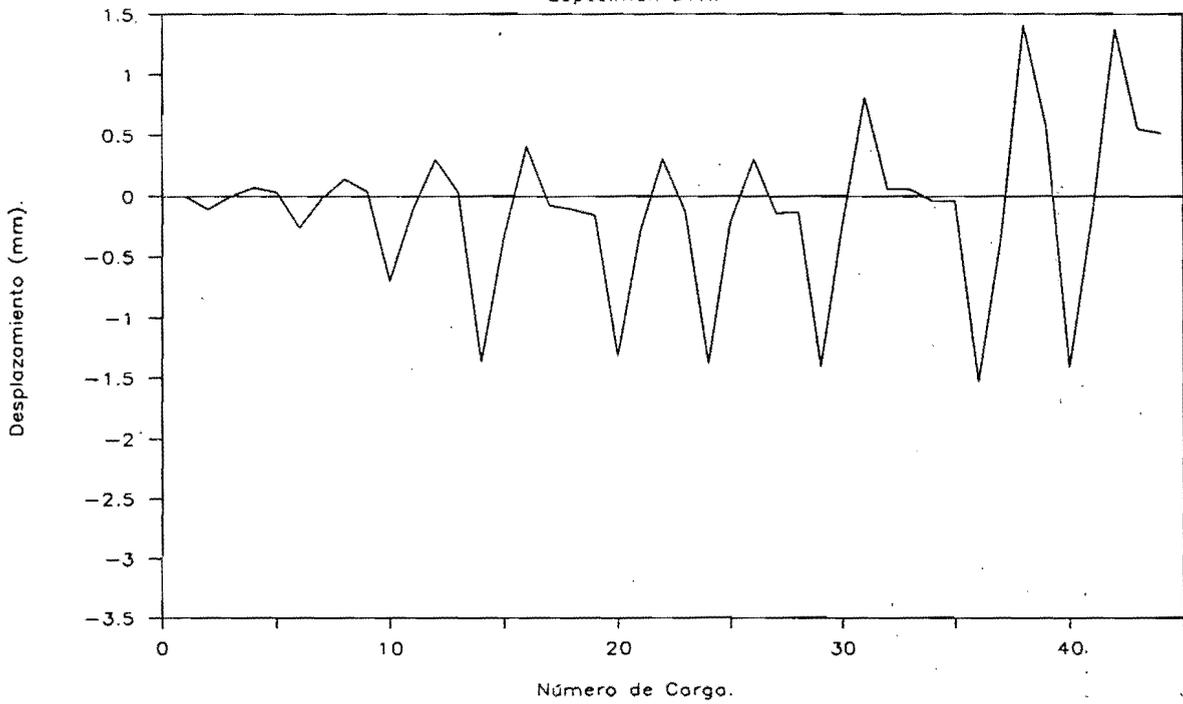
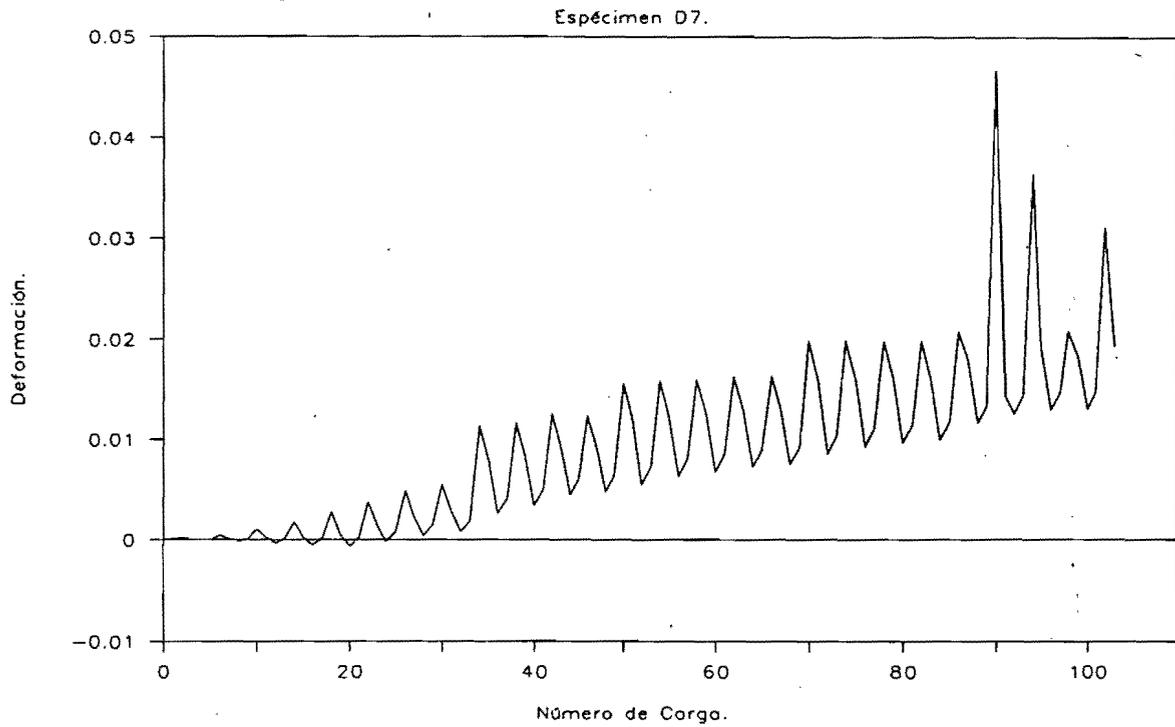
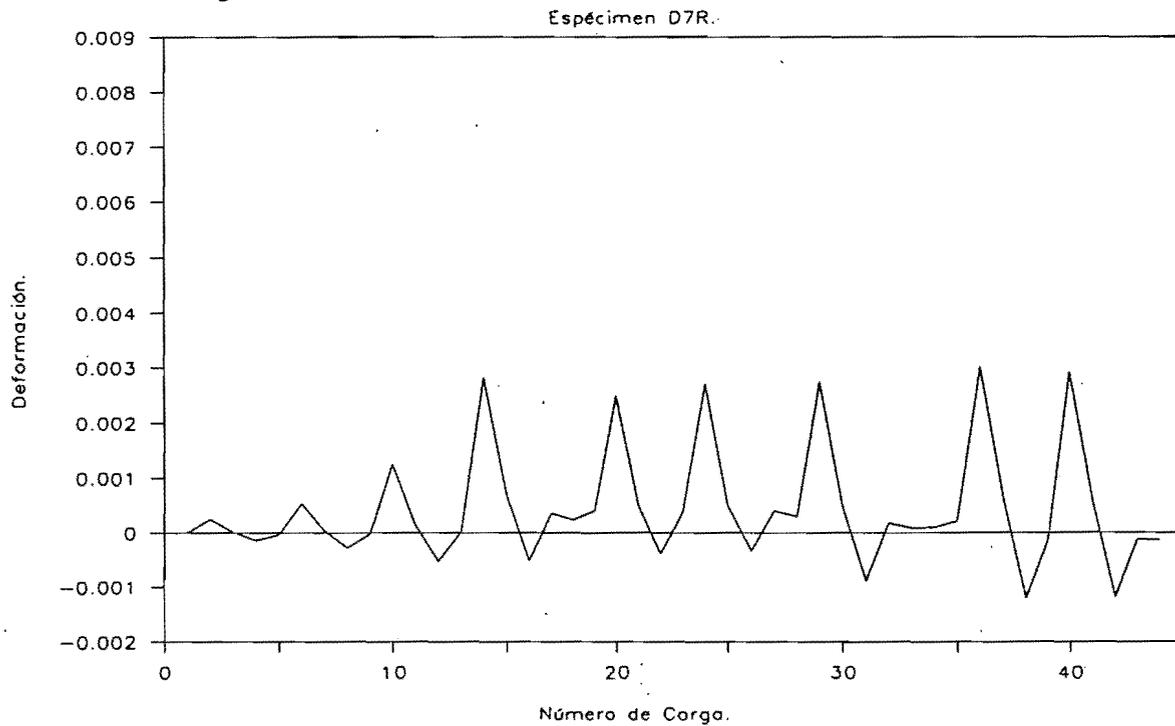
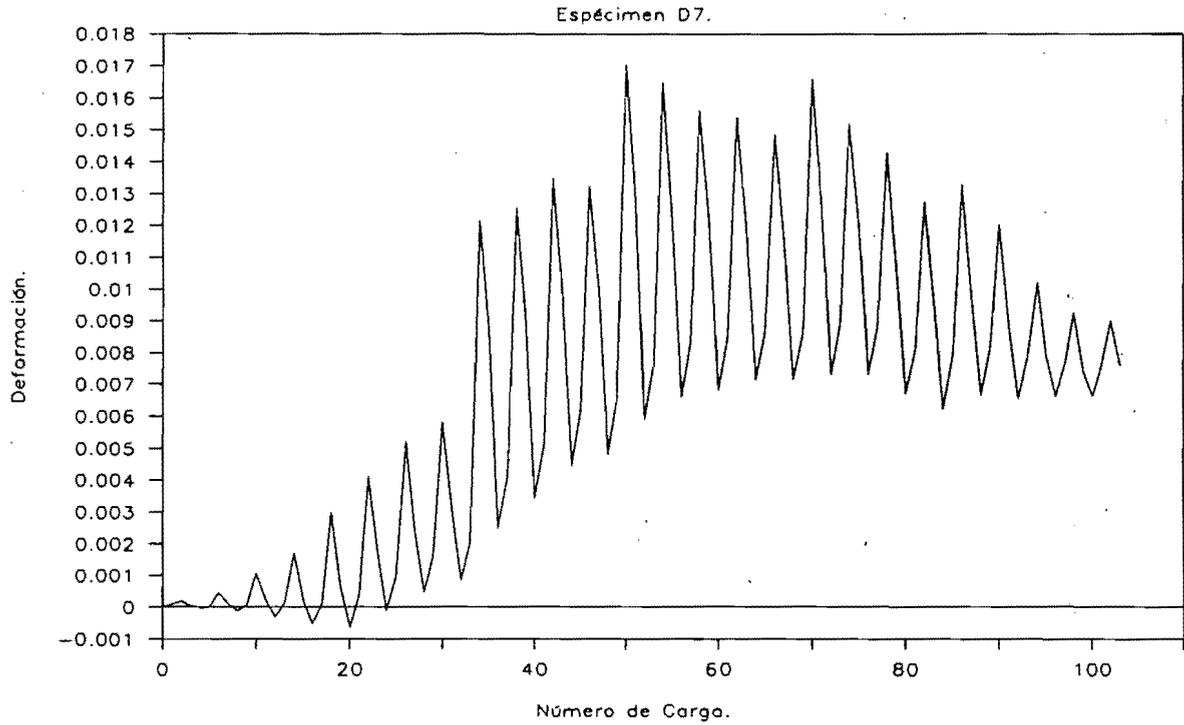
eléctricos pegados en el acero longitudinal de la viga que son análogos entre los especímenes D7 y D7R. Las figs.25 a 28 muestran las deformaciones en el acero longitudinal del lado fuerte. Se observan en general mayores deformaciones en el espécimen D7 en comparación al D7R, indicando que esta sección de la viga estuvo sujeta a menores esfuerzos en el espécimen reparado, o bien, la zona de remplazo presentó mayor resistencia que las zonas de inyección. De esta forma, al agrietarse el espécimen en las mismas zonas en que fue inyectado, se provocó que el deterioro del concreto se concentrara en esas secciones, mientras que la zona de remplazo solo sufrió poco agrietamiento sin deterioro del concreto. El hecho de que el agrietamiento se presente desde el inicio en las zonas de inyección, y partiendo del principio de equilibrio, en dichas zonas se obliga a que las secciones agrietadas se vean sujetas a deformaciones mayores. Con este hecho se explica que el espécimen reparado (D7R), no tenga la capacidad para alcanzar el 100% de su resistencia original.

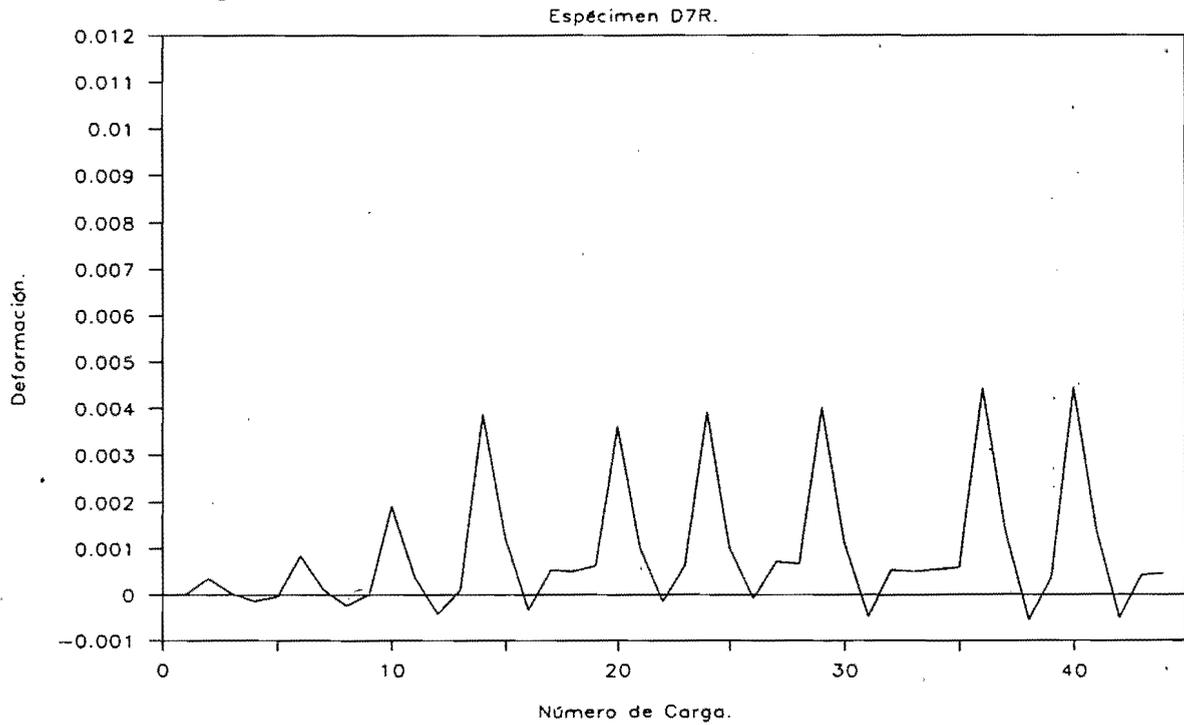
Fig.29. Deformación del Acero SG01-011.

La fig.29 corresponde al registro del deformímetro pegado en la barra central del lado débil de la viga, la cual presentó pandeo en el ensaye original del espécimen D7. Con este deformímetro se intentó rastrear las deformaciones de la barra antes y durante el pandeo en el ensaye del espécimen reparado. No existe el registro análogo en el ensaye original ya que en éste no se colocó dicho deformímetro. Debido a que en el ensaye del espécimen reparado el deterioro del concreto no se presentó en la zona de la viga sujeta a momento flexionante máximo, tampoco se llegó a deformaciones que

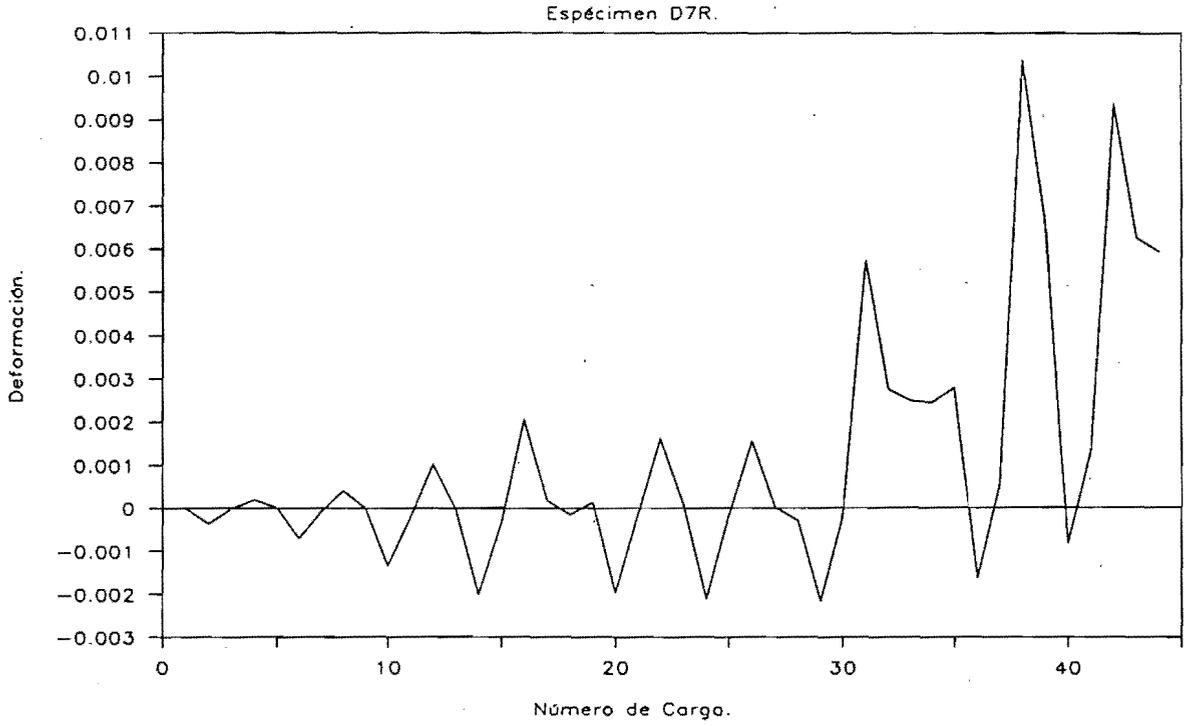
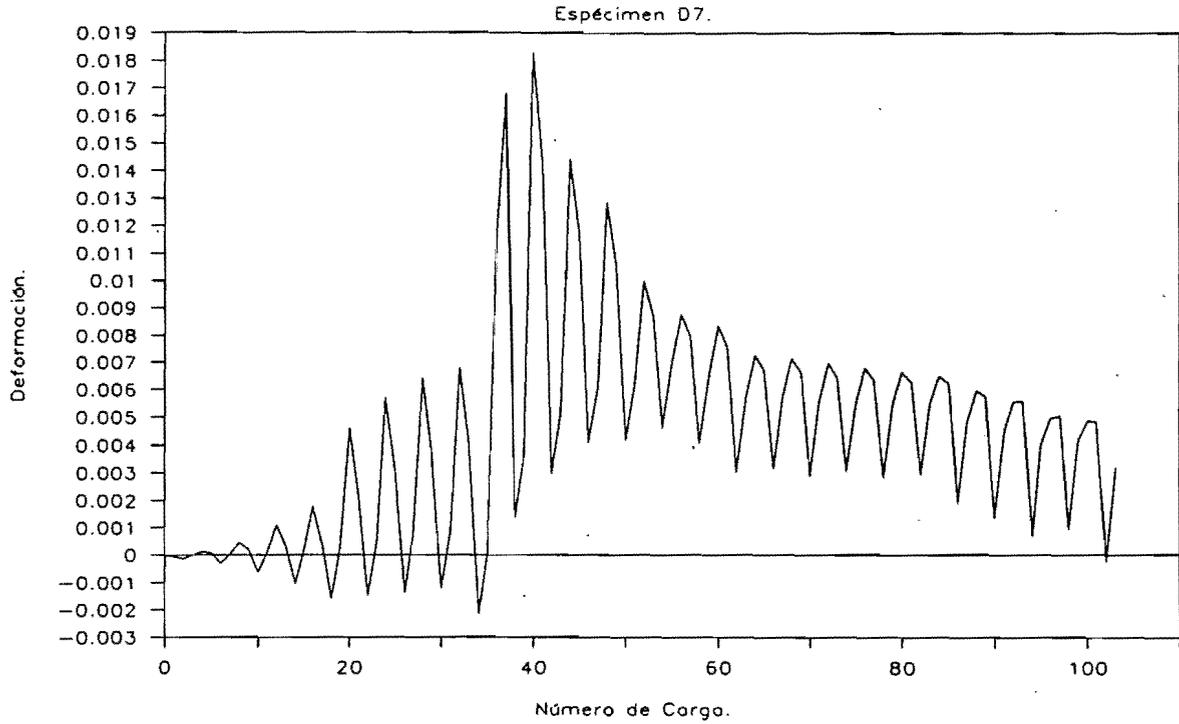
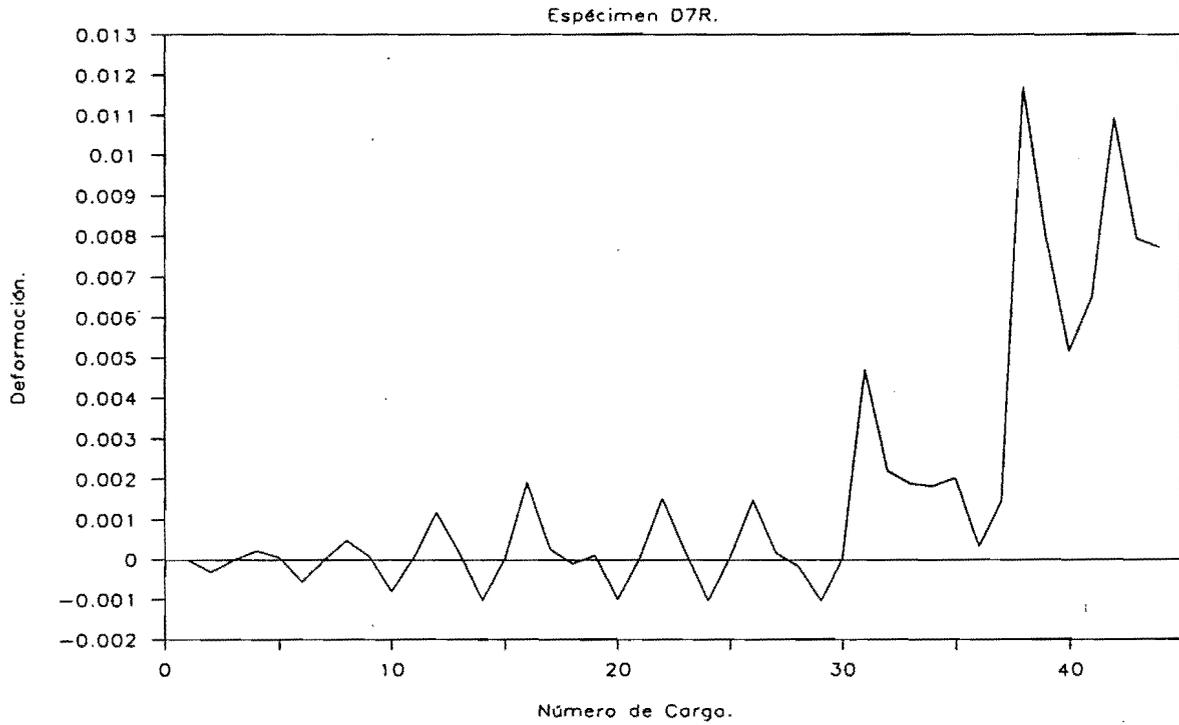
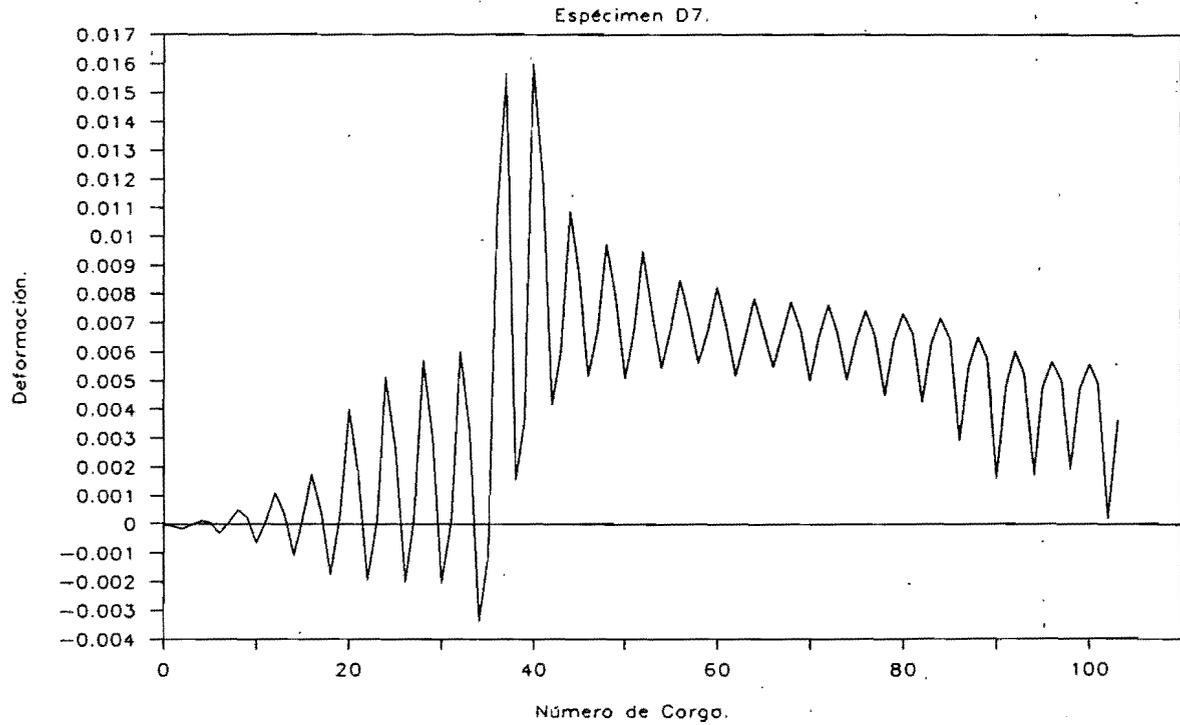
Respecto a las deformaciones del acero longitudinal de la viga del lado débil, se cuenta con el registro de los deformímetros SG19 y SG20, figs.30 a 33. Aquí puede observarse que las deformaciones fueron menores en el espécimen D7R, lo que indica que la zona de la viga donde se reemplazó el concreto sufrió menores deformaciones y, por lo tanto, un estado de esfuerzos también menor. En el registro de estos deformímetros para el espécimen D7, figs.30 y 32, se observa después de la deformación máxima una zona en la que los registros presentan una tendencia a disminuir su valor, lo que indica el efecto del deterioro sufrido por el concreto en esa zona en combinación con el fenómeno de pérdida de adherencia del refuerzo longitudinal de la viga en la zona del nudo. Esta zona de deterioro no se observa en el registro para el espécimen reparado, pudiéndose afirmar entonces que a pesar de que se tuvieron deformaciones superiores a la de fluencia, el deterioro del concreto no se presentó en la zona de la viga.

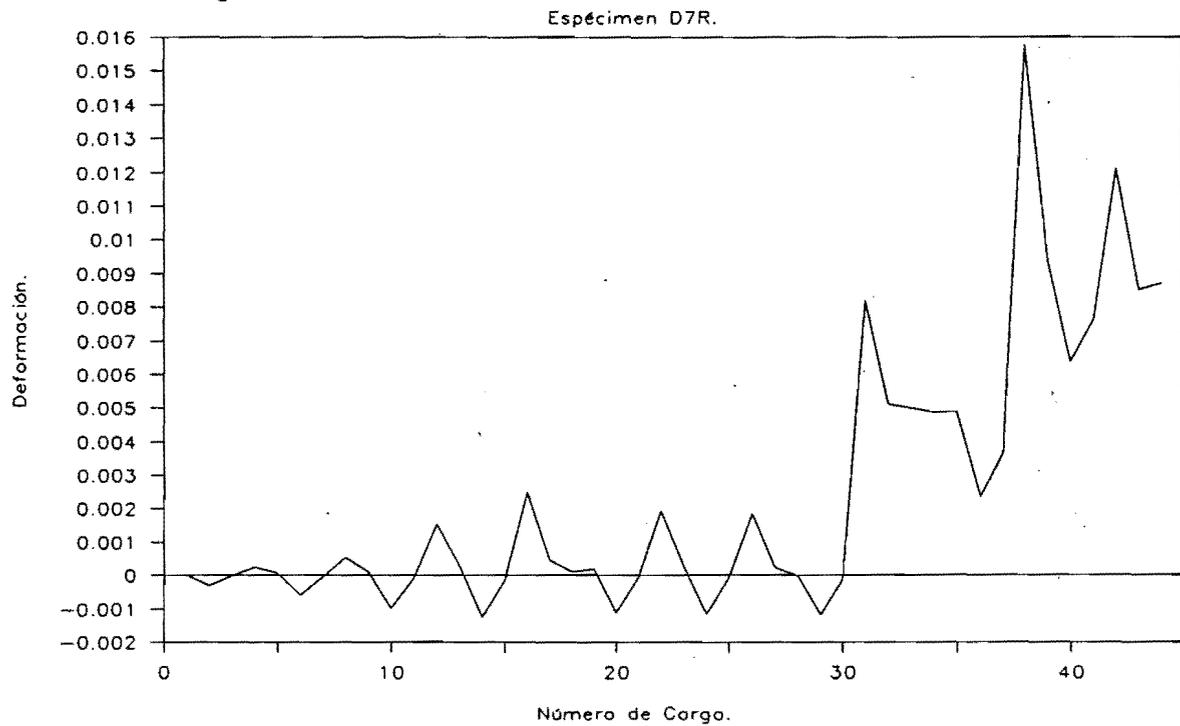
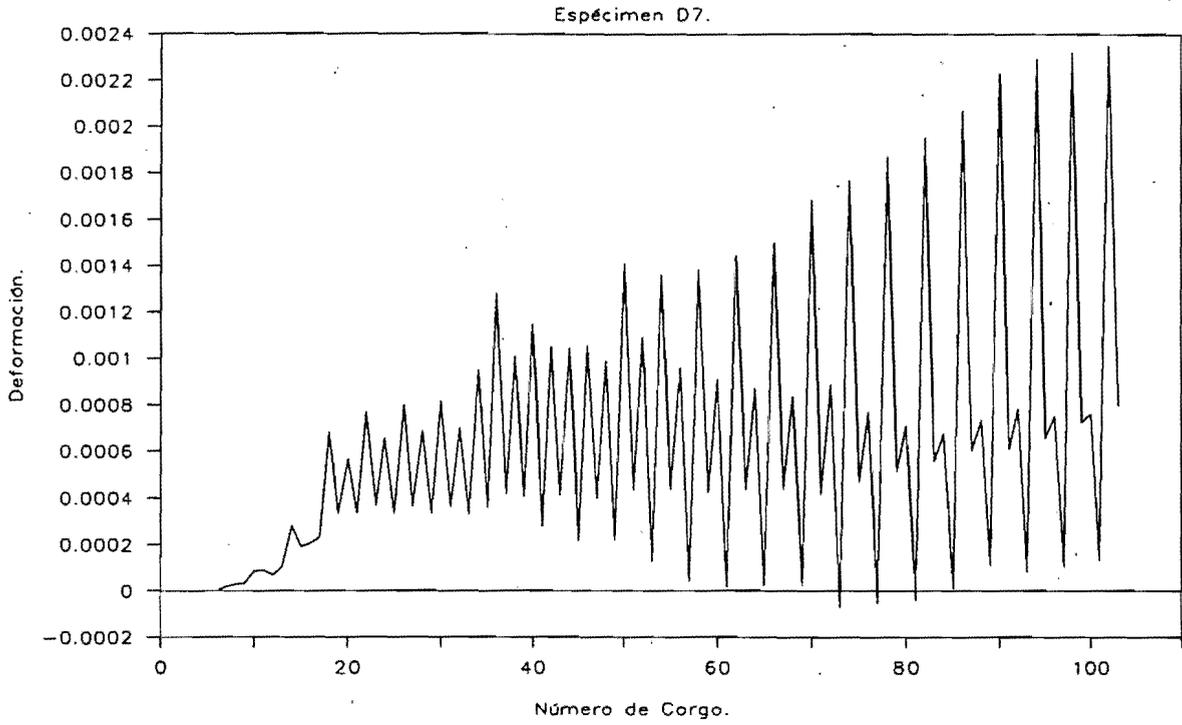
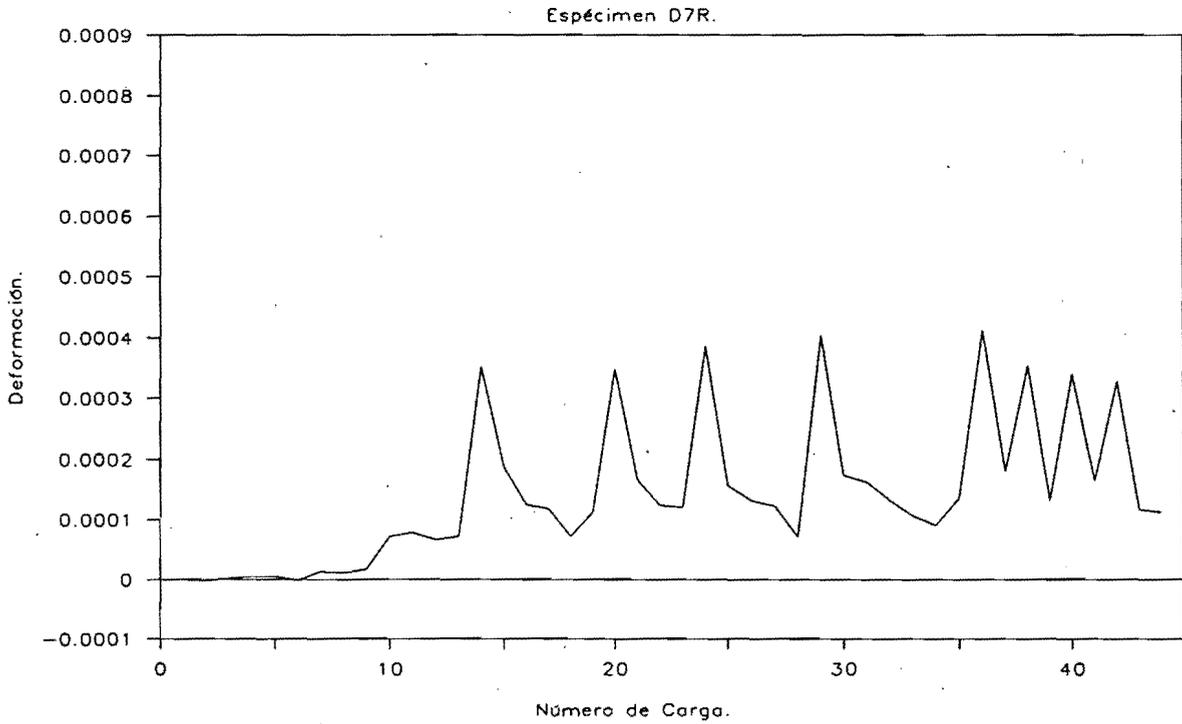
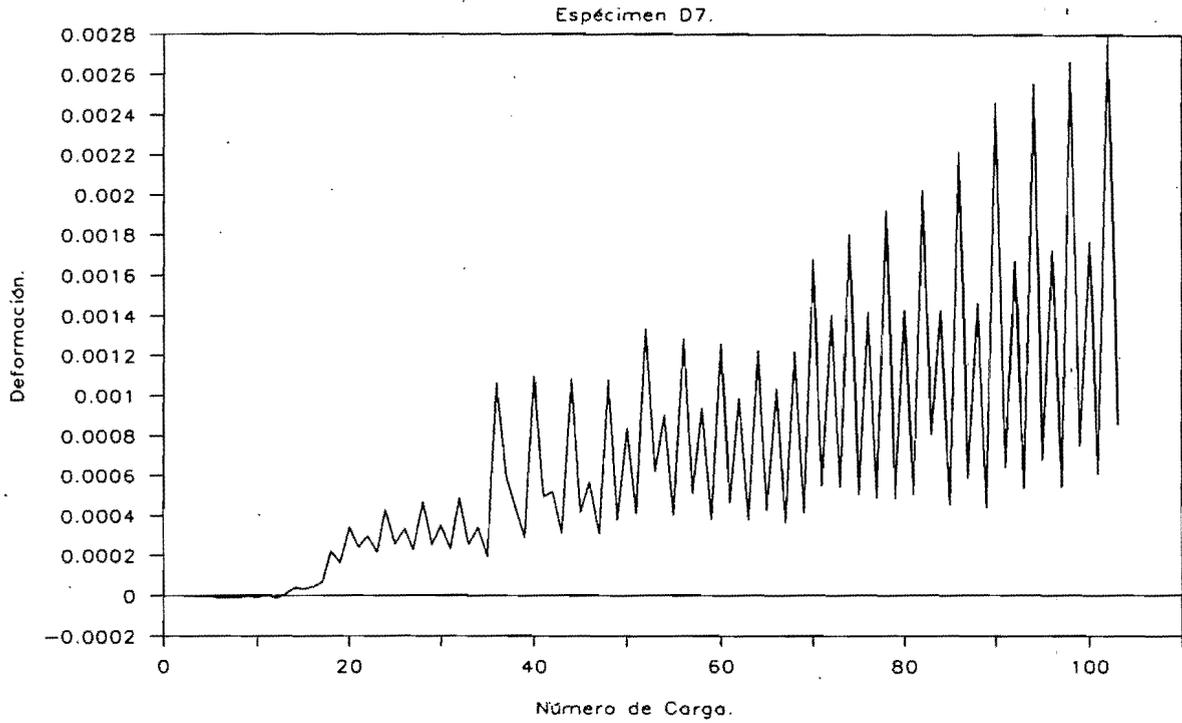
viga se tienen graficadas en las figs.34 a 37. Estas deformaciones corresponden al tercer estribo ubicado a partir del paño de la columna. En términos generales se tienen deformaciones muy grandes para el espécimen D7 con valores máximos entre 0.0024 y 0.0028  $\epsilon$ , mientras que para el espécimen D7R las deformaciones máximas son de 0.0008 a 0.0012  $\epsilon$ , que corresponden a valores menores al de fluencia del acero (0.002  $\epsilon$ ). Lo anterior indica que el agrietamiento por cortante en esa zona de la viga del espécimen D7R no fue suficiente como para transmitir fuerzas cortantes importantes al estribo.

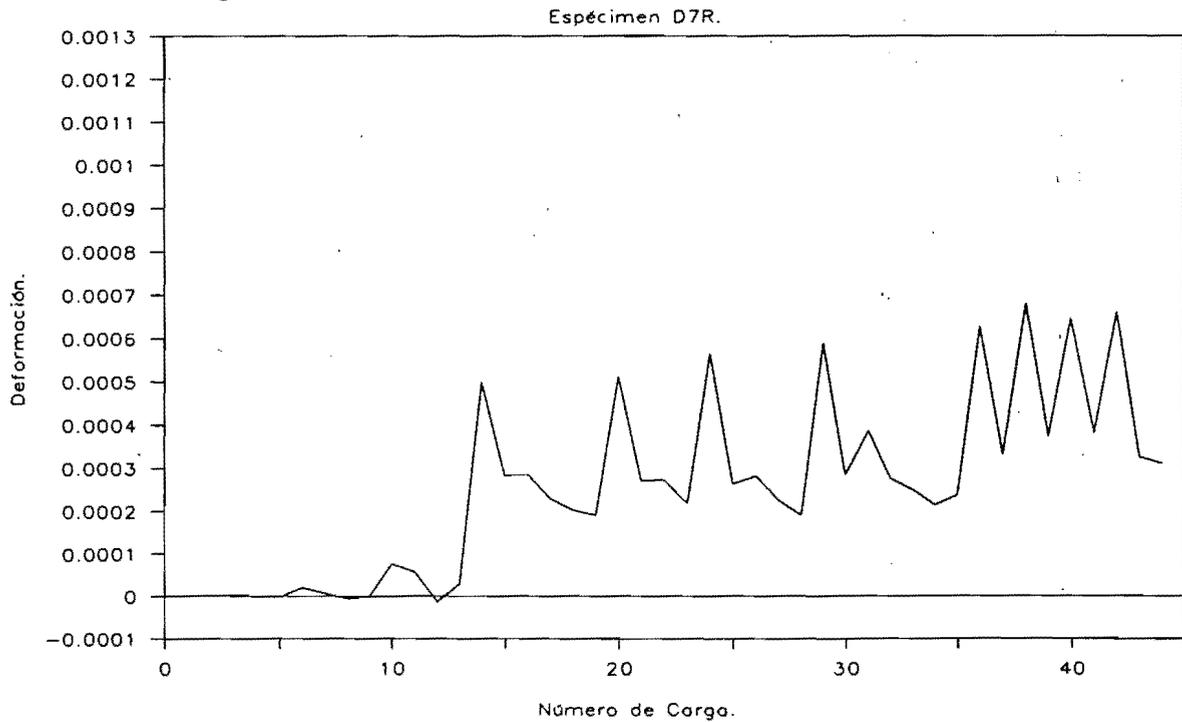
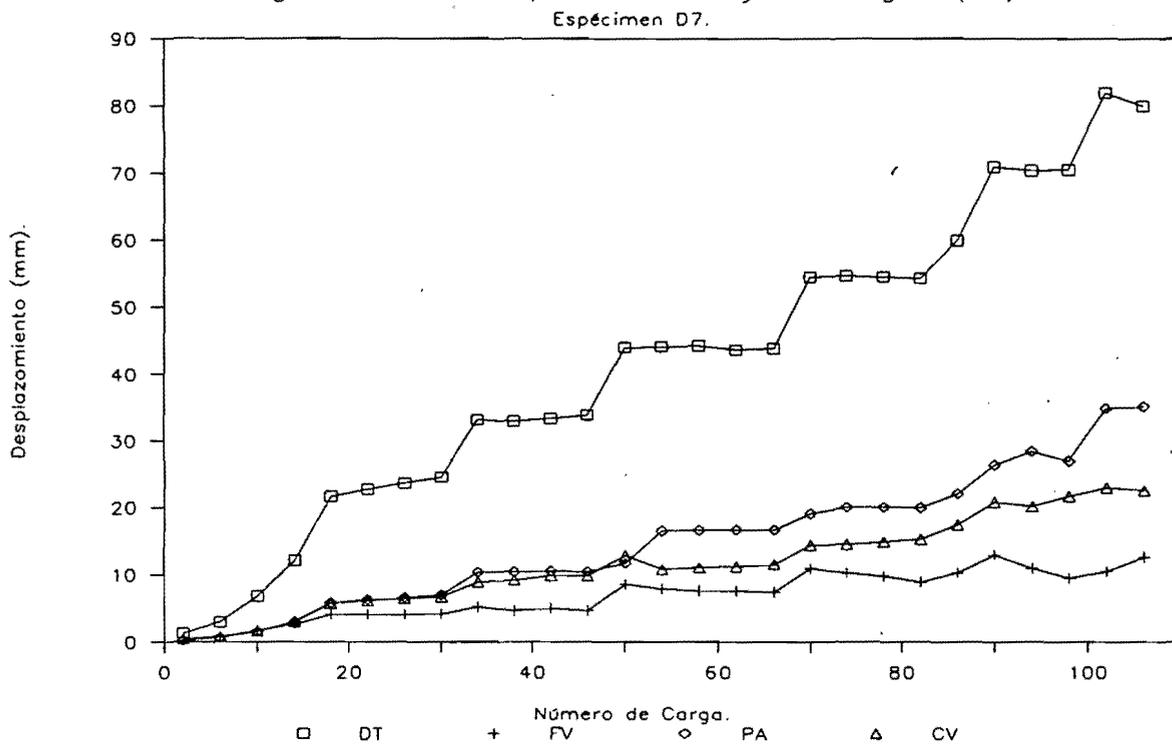
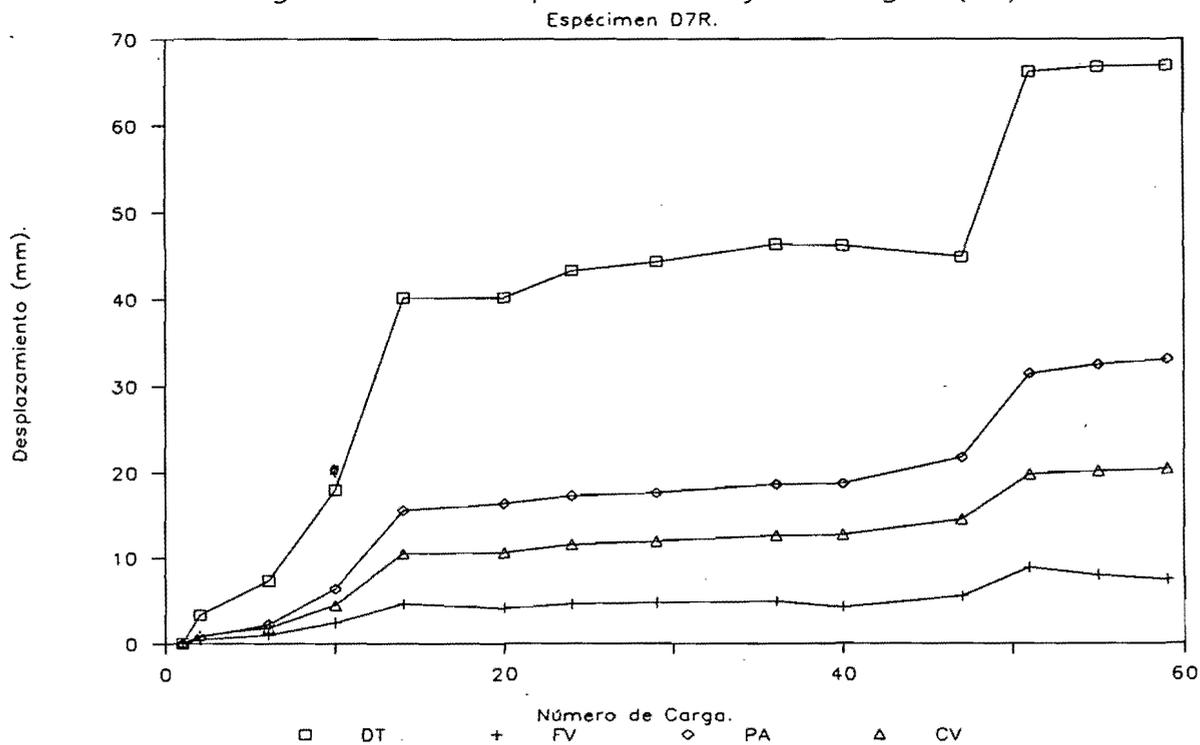
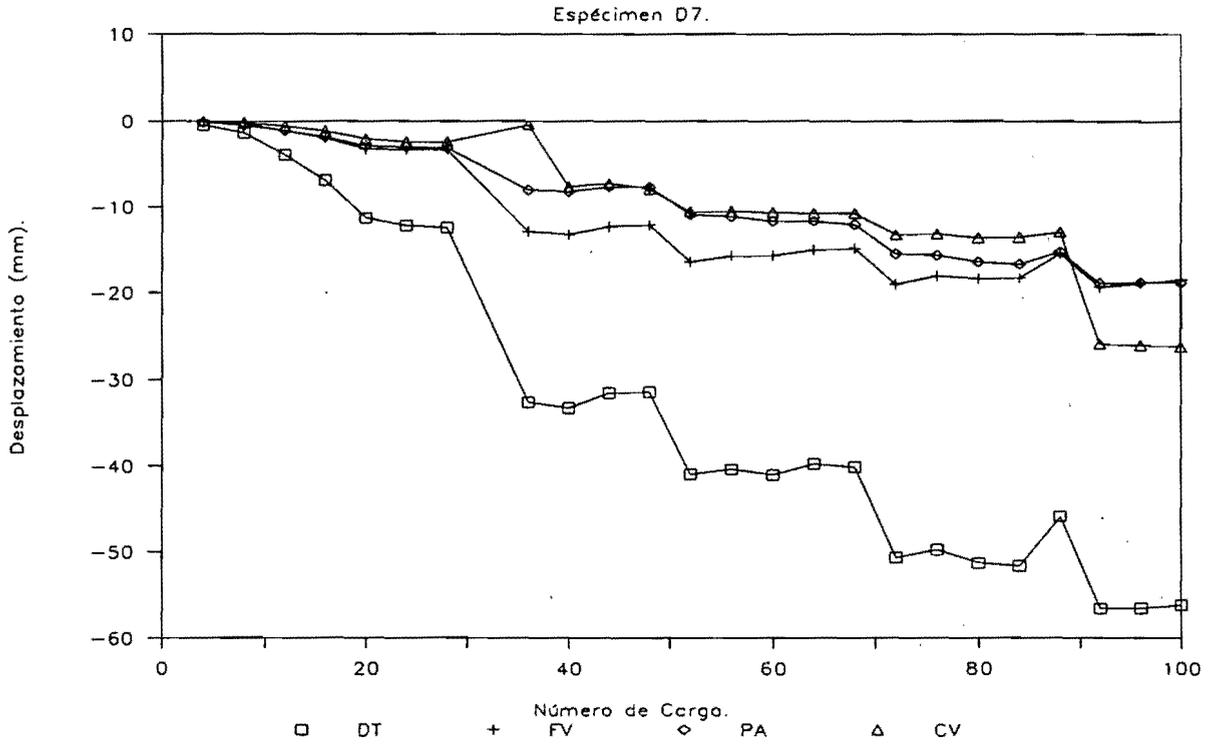
Las figs.38 a 41 muestran los niveles de participación de diferentes fenómenos en el desplazamiento total de la viga, tomando en cuenta los dos efectos de la carga reversible. Los fenómenos indicados son el desplazamiento total (DT), el desplazamiento horizontal debido a la flexión de la viga (FV), el desplazamiento horizontal debido a pérdida de adherencia del refuerzo longitudinal de la viga en la junta (PA) y el desplazamiento horizontal debido al cortante en viga (CV). Existen otros efectos que contribuyen en menor medida al desplazamiento total del extremo de la viga. De ellos, el más importante es el debido al giro del nudo por flexión de la columna. En las figuras solo se han incluido aquellos efectos que están directamente relacionados con la viga y la conexión. El desplazamiento total (DT), corresponde al registro del micrómetro M1 a lo largo del ensaye. La flexión en viga (FV), se calculó con los registros del giro del yugo 2, multiplicándolo por la distancia vertical del yugo al punto de aplicación de la carga reversible. La

pérdida de adherencia (PA), se calculó multiplicando el giro del yugo 1 por la distancia vertical del yugo al punto de aplicación de la carga reversible. Finalmente, el cortante en viga se calculó restando al desplazamiento en el centro del claro de la viga, los desplazamientos debidos a FV y a PA en esa sección y multiplicando el resultado por dos. Para el efecto de la carga positiva, figs.38 y 39, predomina la participación de la pérdida de adherencia (PA) sobre los demás fenómenos; a continuación le siguen los efectos del cortante en viga (CV) y finalmente se tiene la flexión en viga (FV). Los efectos de la carga negativa, figs.40 y 41, permiten distinguir que para el espécimen D7 domina el cortante sobre la flexión y la pérdida de adherencia, las cuales conservan niveles similares a lo largo del ensaye. En contraste, el efecto de la carga negativa en el espécimen D7R muestra un dominio de la pérdida de adherencia durante todo el ensaye sobre el cortante y la flexión en viga.
