**REPARACIÓN DE ELEMENTOS DE CONCRETO REFORZADO  
CON ALTO GRADO DE DAÑO.**

**Fermin León Bello.**

**como requisito para obtener  
el grado de  
MAESTRO EN INGENIERIA**

**Agosto 1991.**

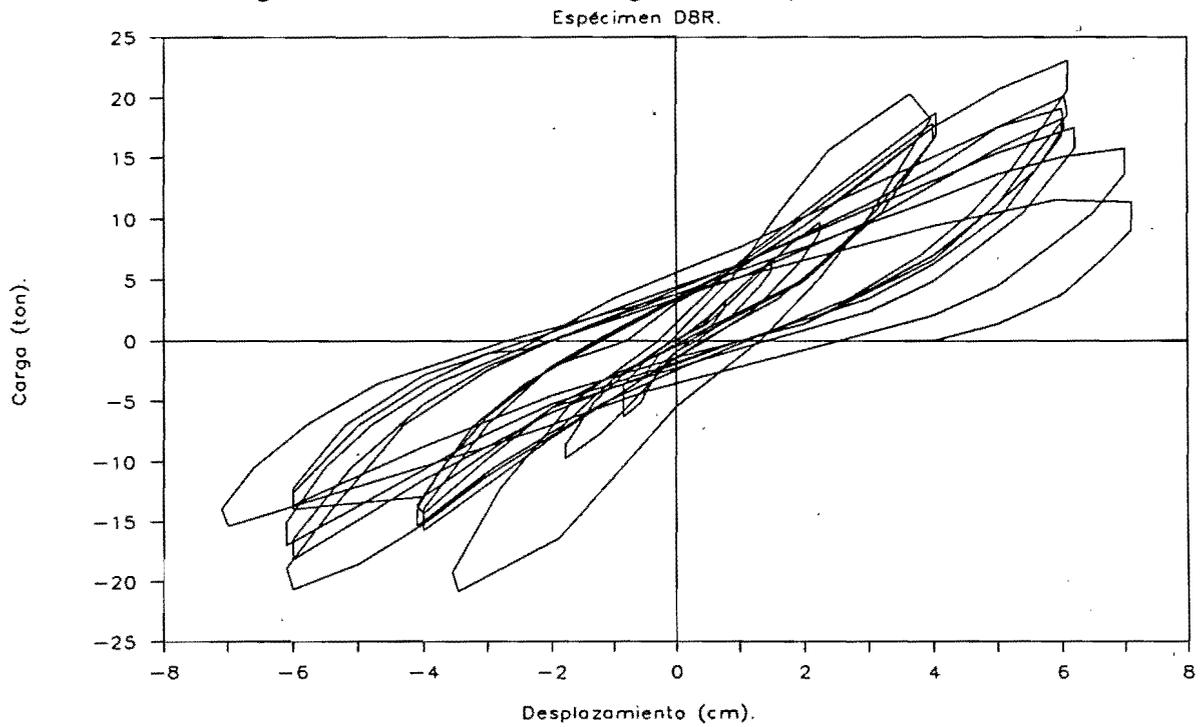
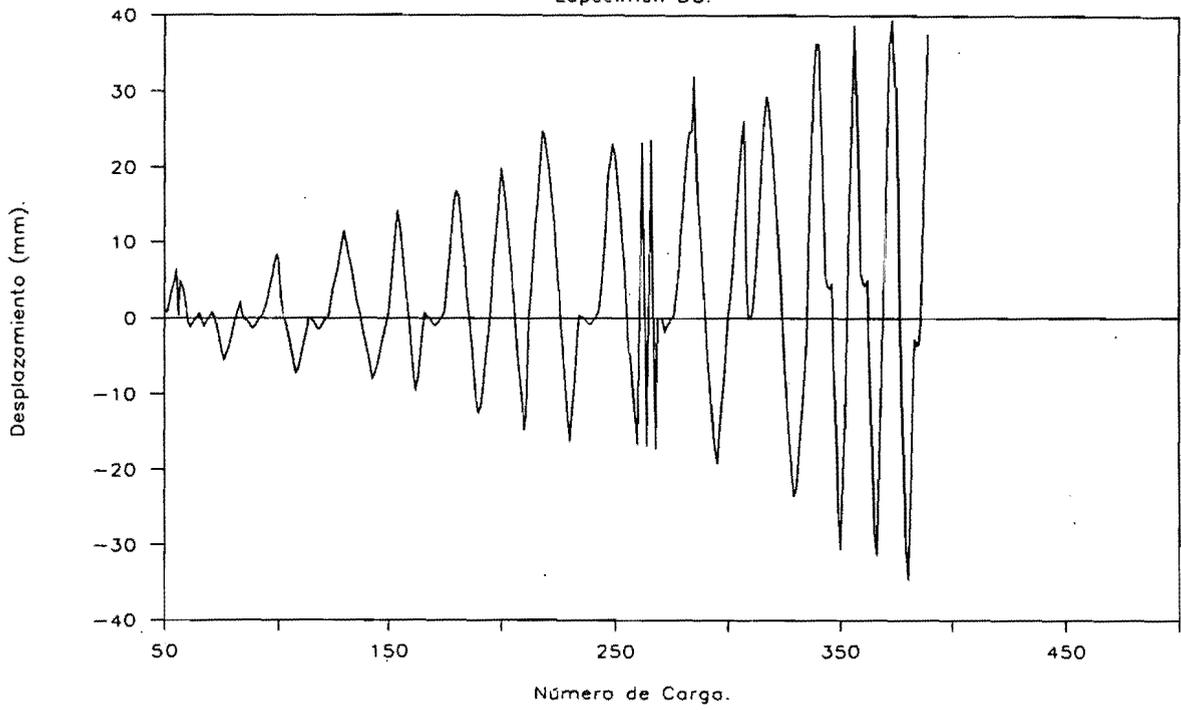
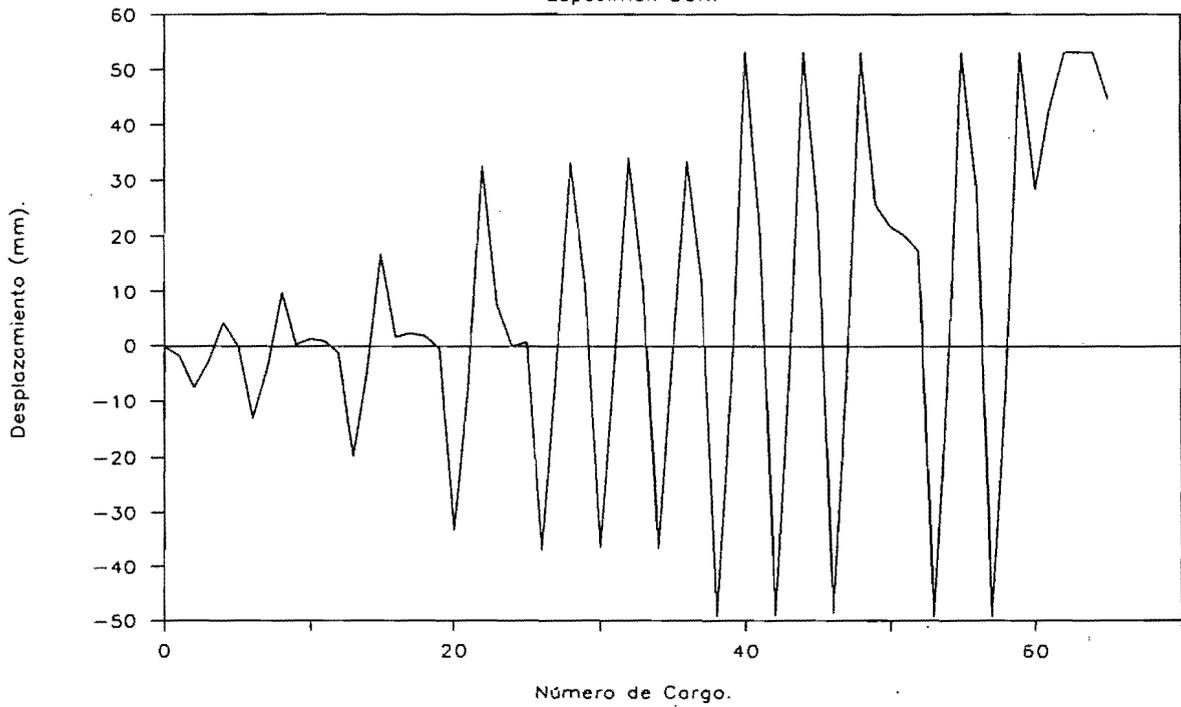
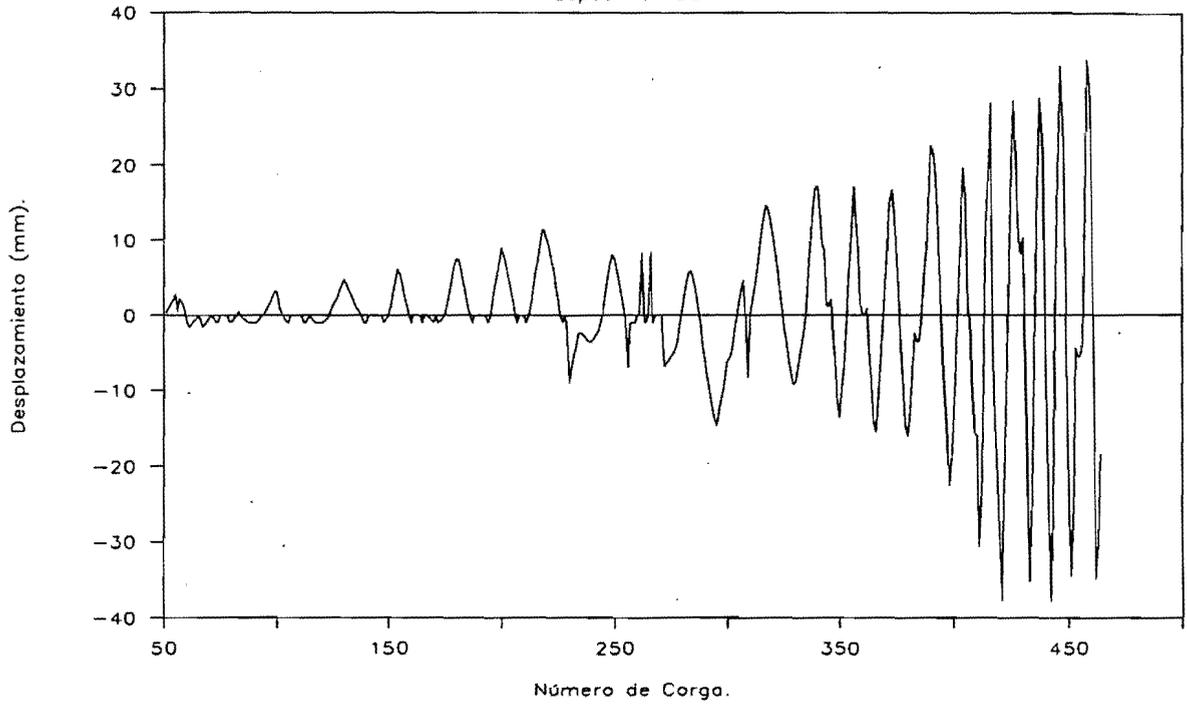
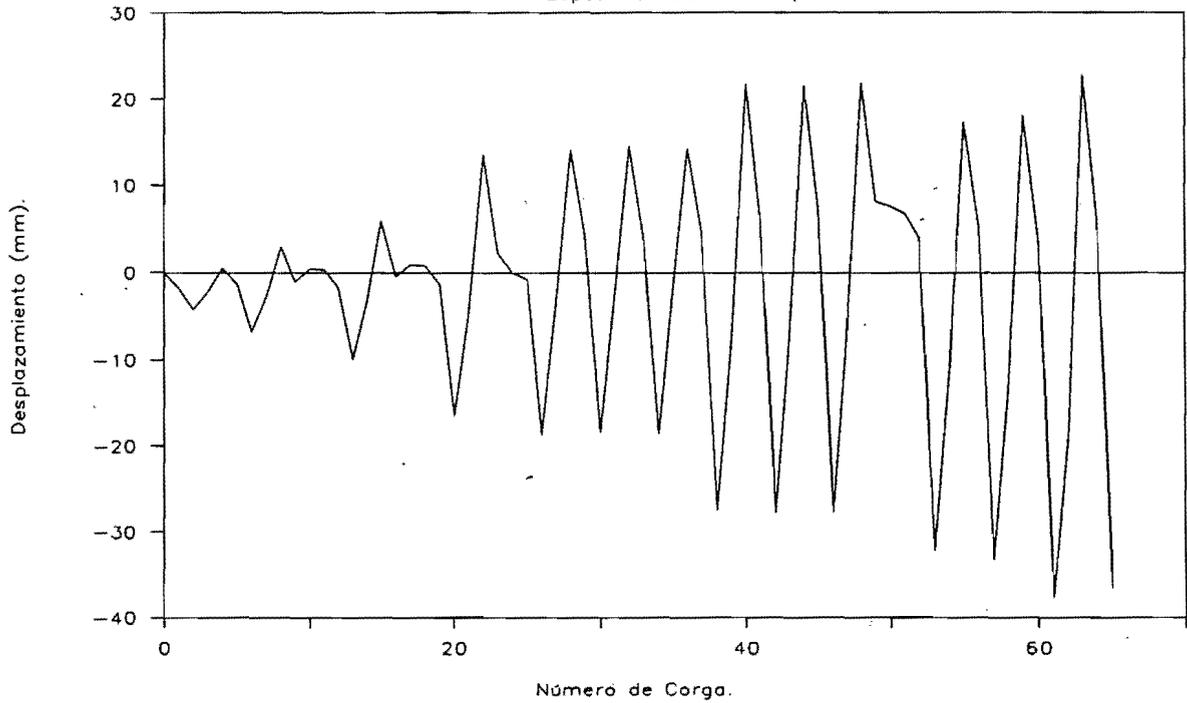
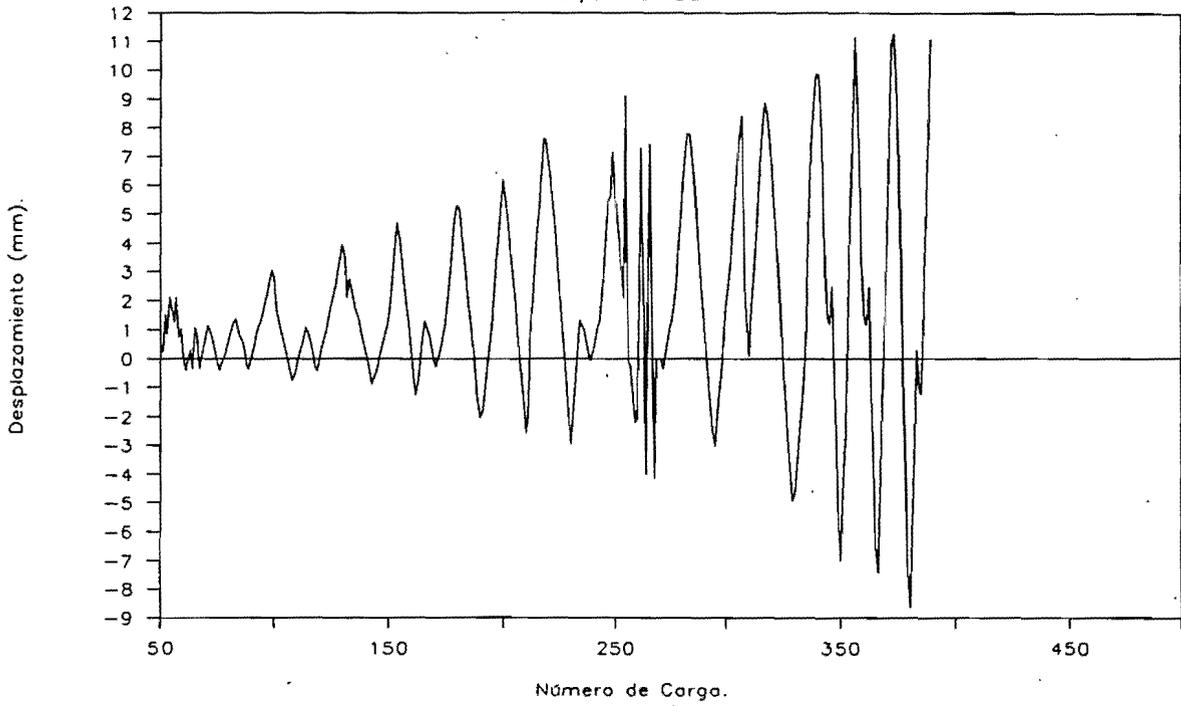
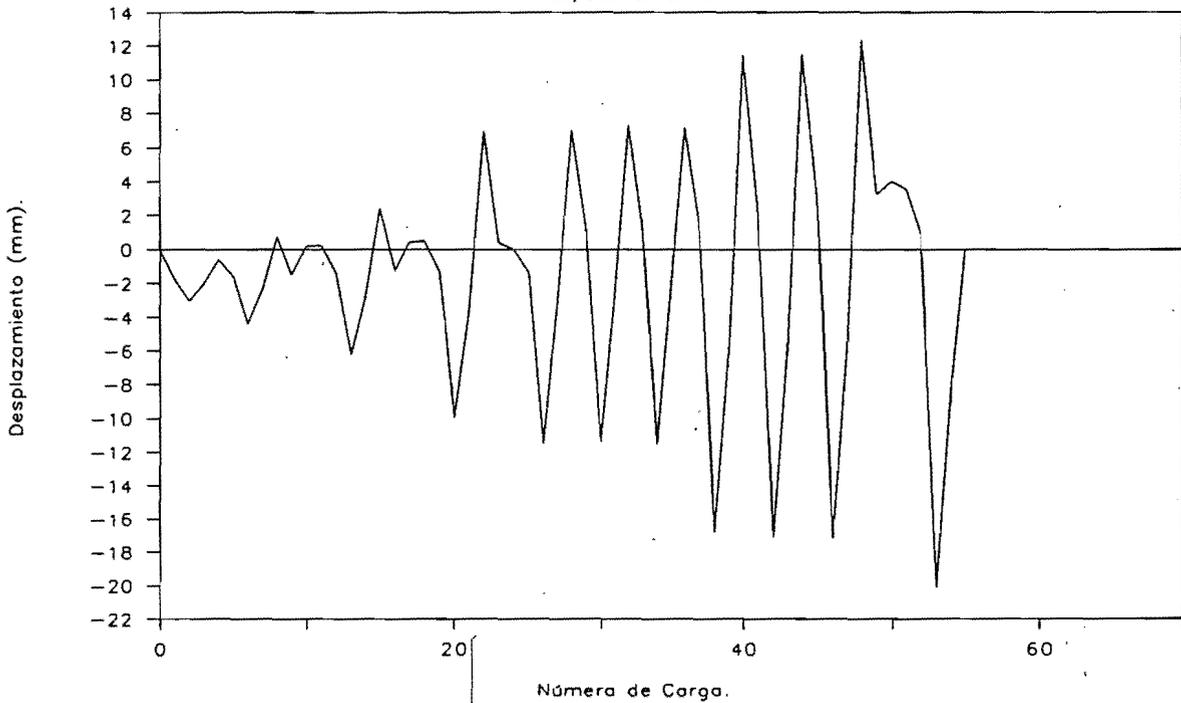
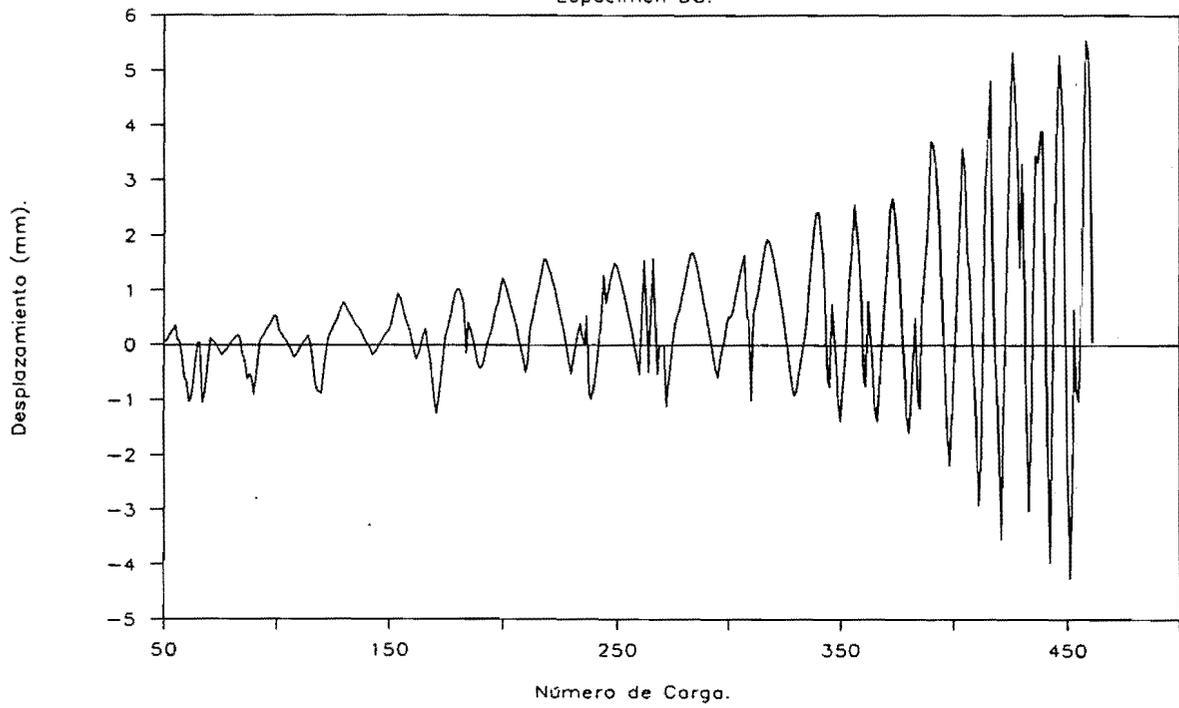
Al igual que en los especímenes D7 y D7R, se cuenta con el registro de los desplazamientos horizontales en cuatro puntos a lo largo de la viga. Estos puntos son el extremo, en la sección media, en el yugo 2 y en el yugo 1. Los registros a lo largo del ensaye están graficados en las figs.44 a 51. En el extremo de la viga se obtuvieron desplazamientos del mismo orden de magnitud en ambos especímenes y para los dos efectos de la carga reversible. En la zona media se observan valores mayores de desplazamiento en el D8 que en el D8R. Para el yugo 2 se tienen desplazamientos del mismo orden en ambos especímenes mientras que en el yugo 1 se tiene un corrimiento del cero provocado por el efecto de la aplicación de la carga axial en la columna en el espécimen D8R, fig.51.

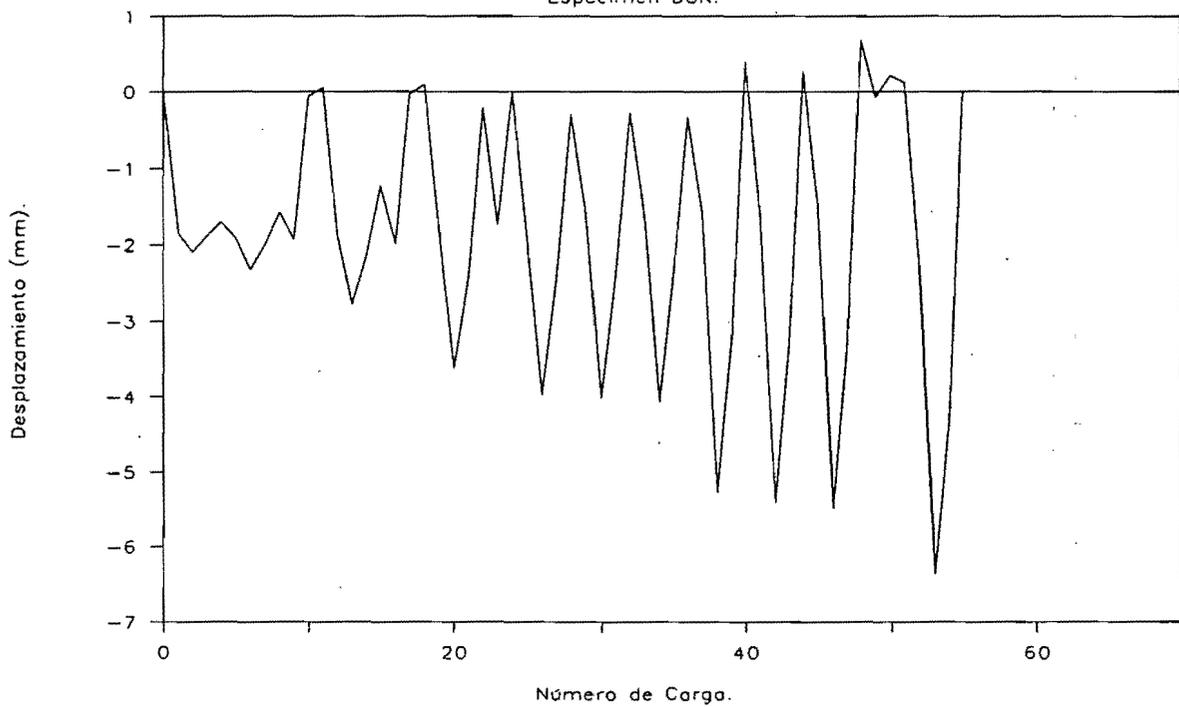
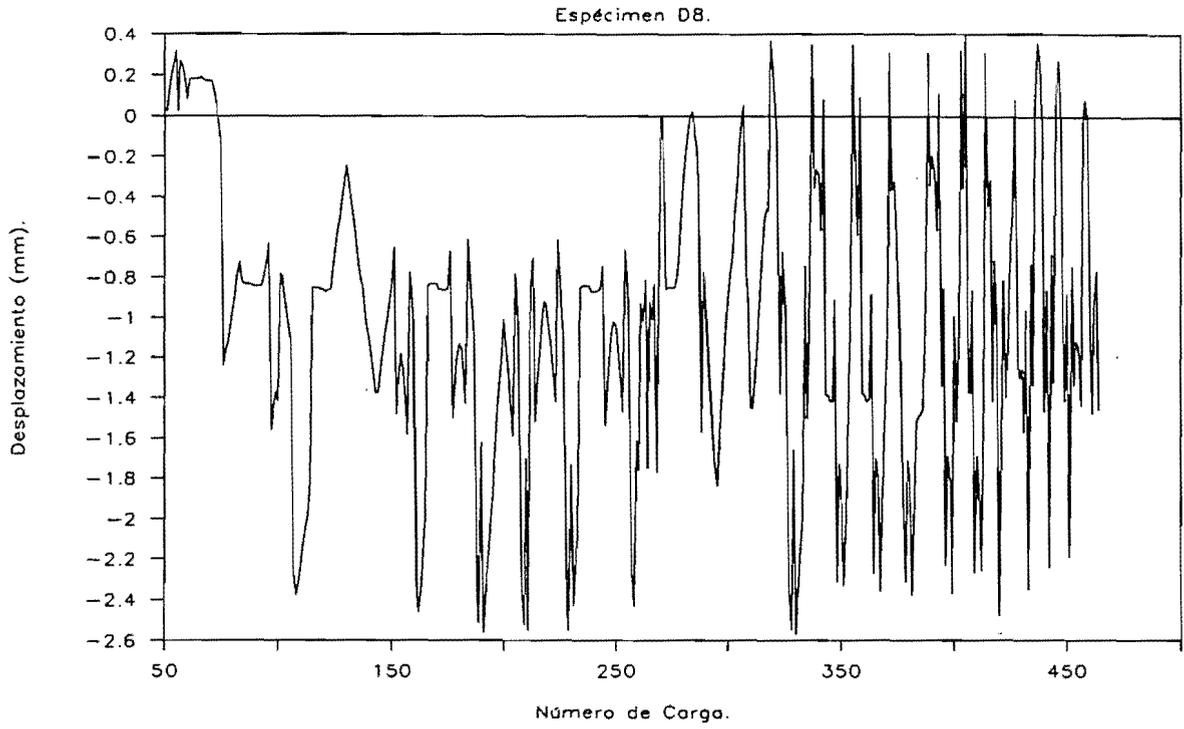
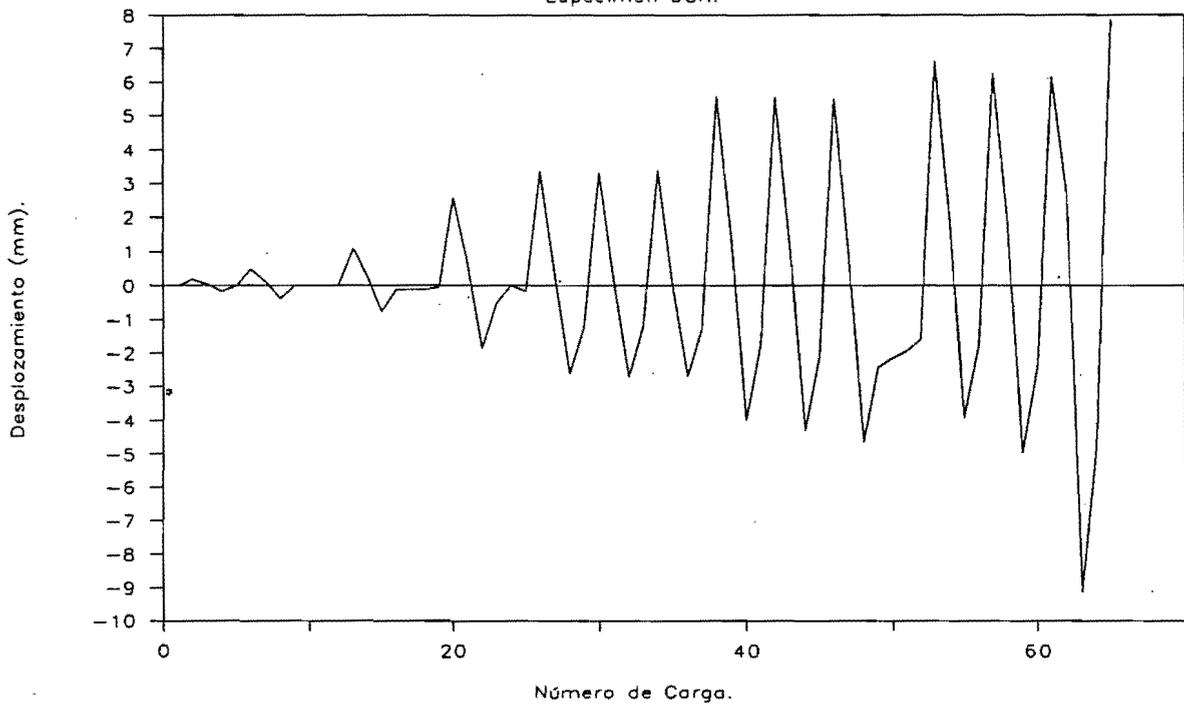
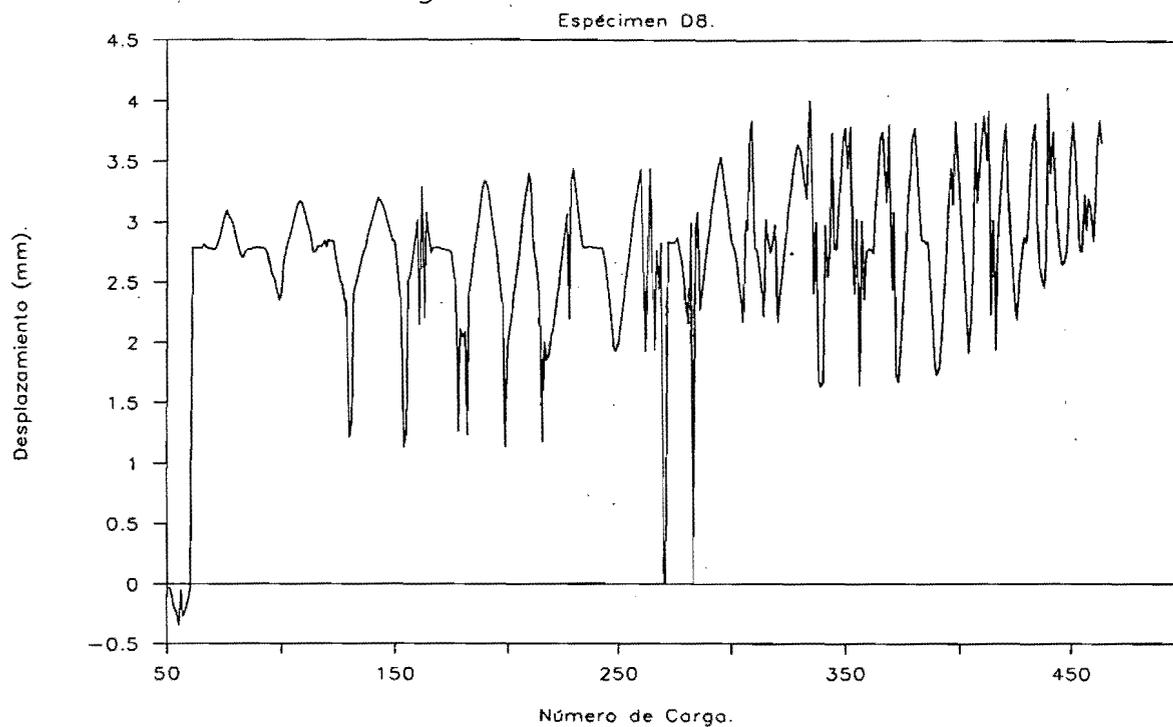
Las figs.52 y 62 tienen el registro de los micrómetros M6 y M12 que miden los desplazamientos verticales que permiten calcular el giro del yugo 2 a lo largo del ensaye para el espécimen D8. Análogamente, las figs.53 y 63 registran los desplazamientos verticales que permiten calcular el giro del mismo yugo para el espécimen D8R. En el espécimen D8 se puede ver un corrimiento del cero en las lecturas que corresponden al agrietamiento por flexión, haciendo que el micrómetro que se encuentra del lado de tensión registre mayores desplazamientos en ese sentido. Esto está asociado

a la variación en la posición del eje neutro de la sección bajo el efecto de la carga reversible. Es interesante notar que para el espécimen D8R no se observa este efecto, ya que los registros presentan una forma simétrica. Lo anterior se explica si recordamos que la viga del espécimen D8 no fue reparada mediante inyección de resinas, lo que indica que el estado de agrietamiento se conservó tal cual en el ensaye del espécimen D8R. Al registrar un nuevo cero, y como el espécimen no presentó mayor agrietamiento del que tenía, se tiene como resultado la simetría que se observa en las figs.53 y 63, que indican poca variación de la posición del eje neutro a lo largo del ensaye. Este mismo efecto pero en mayor escala se puede observar en los registros de los micrómetros M7 y M11 que dan los desplazamientos verticales que permiten calcular el giro del yugo 1. Las figs.54 y 60 muestran dichos desplazamientos para el espécimen D8 y las figs.55 y 61 lo hacen para el D8R. Los giros en el yugo 1 fueron mayores que en el yugo 2, esto debido a que los especímenes presentaron gran deterioro en la zona del nudo y el yugo 1 registró los giros de la sección de la viga tomando como referencia el paño de la columna.

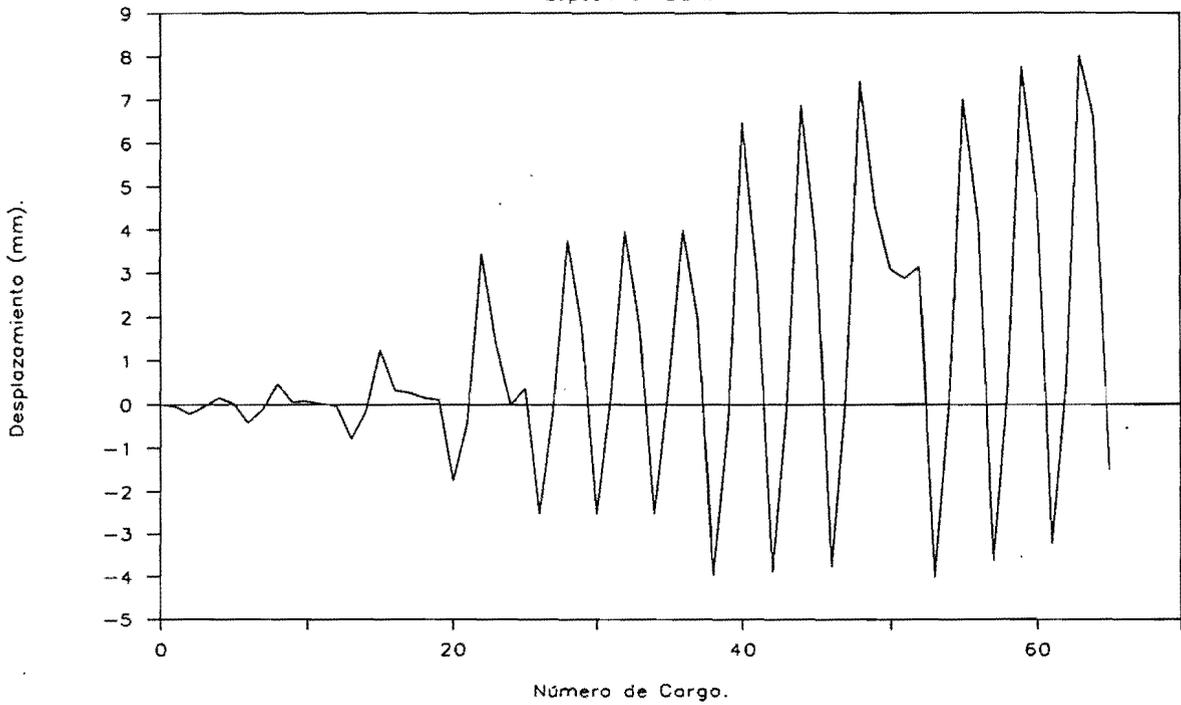
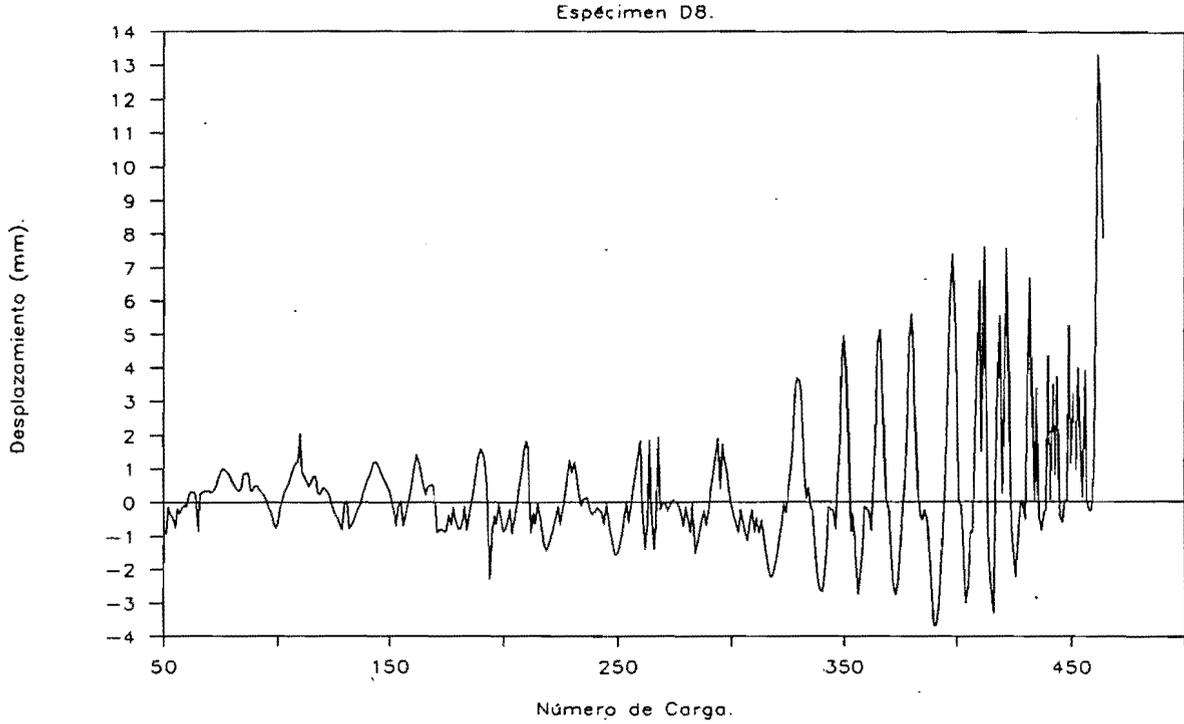
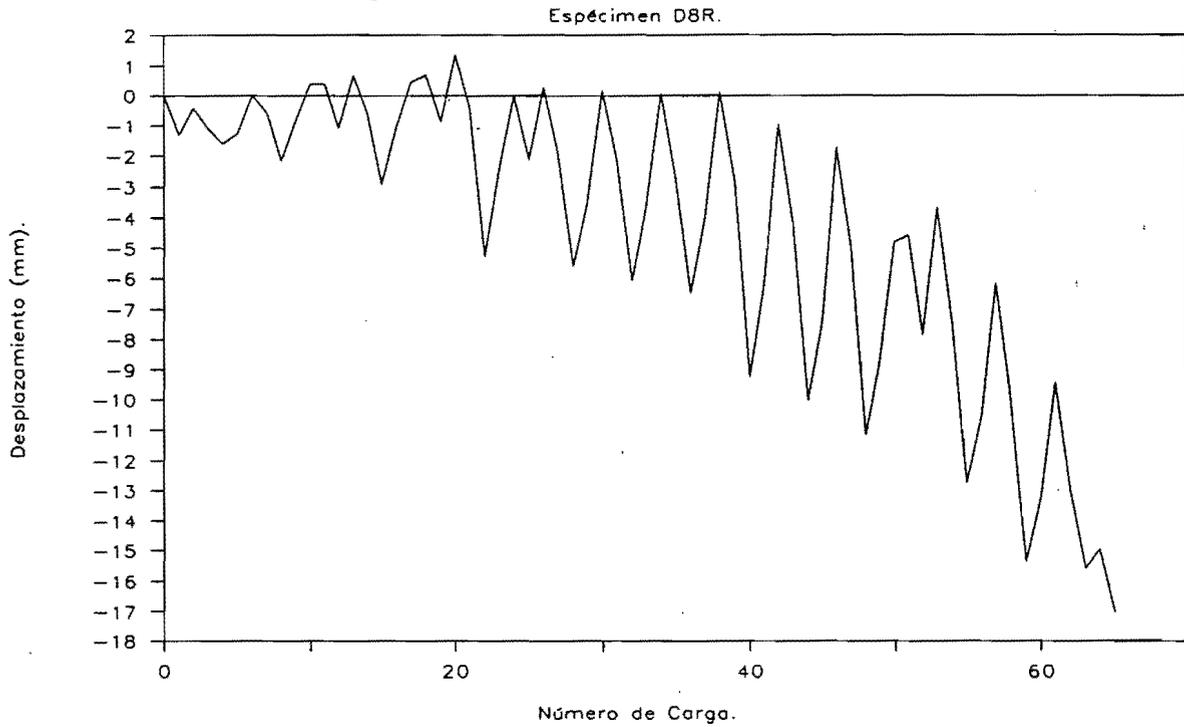
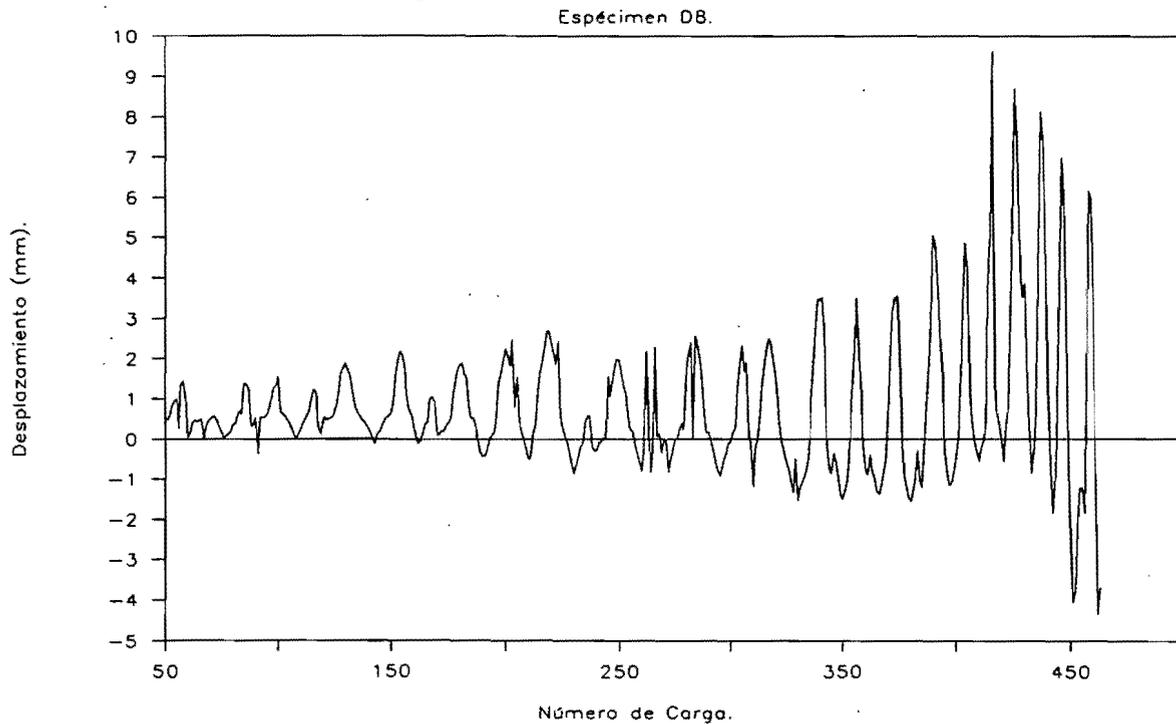
Los registros de los micrómetros M8 y M10 dan el giro en las secciones de apoyo a ambos extremos de la columna. Las figs.56 y 58 corresponden al D8 y las figs.57 y 59 al D8R. Para el espécimen D8, el giro de la sección que registra el M8 presenta al final del ensaye una tendencia a permanecer con giros contrarios a las manecillas del reloj, debidos al efecto de la carga negativa. En contraste, en el espécimen D8R se observa el efecto contrario,

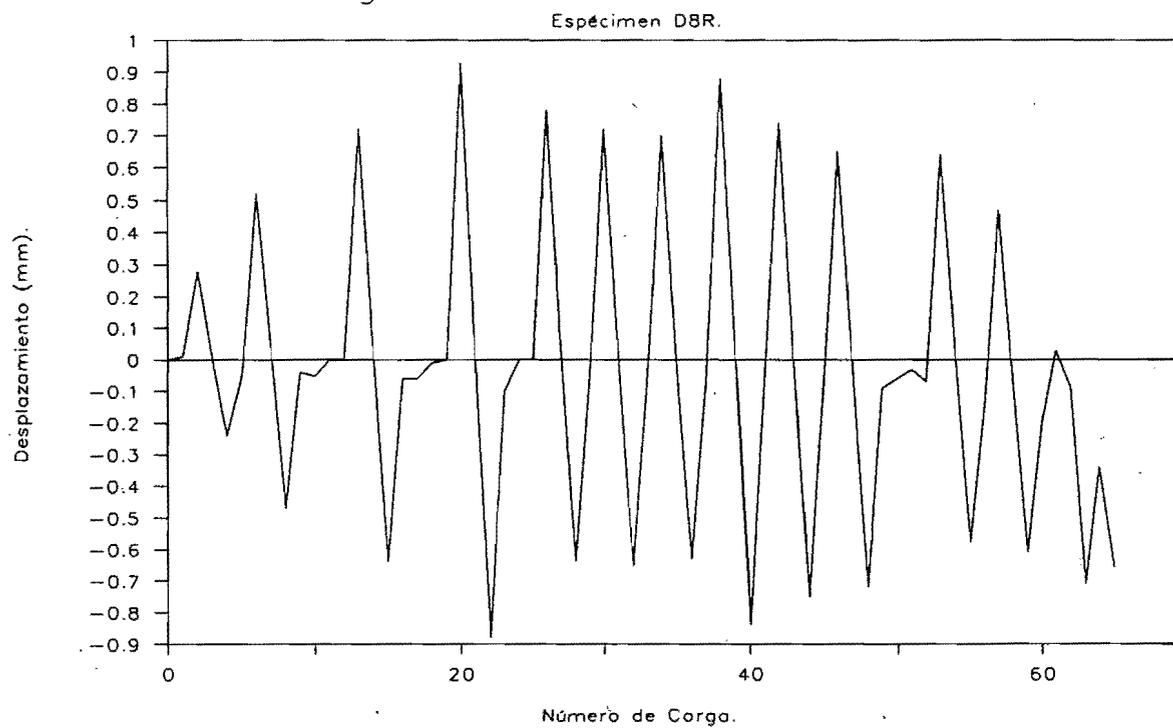
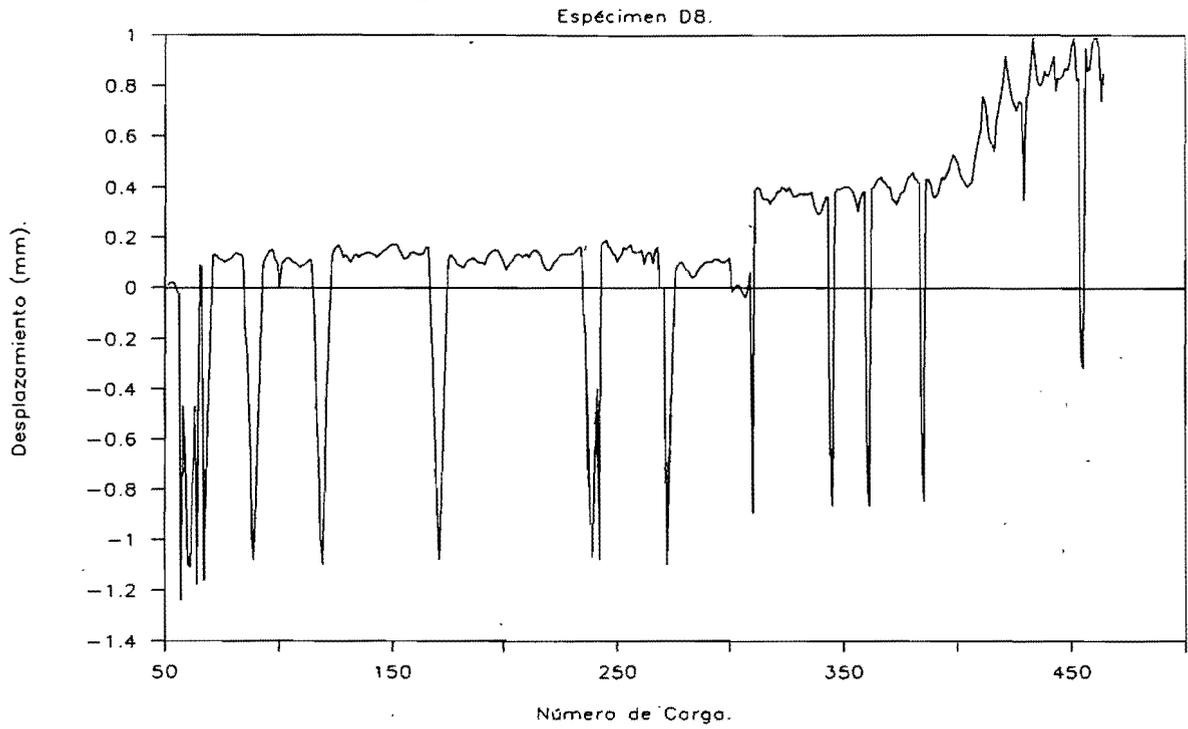
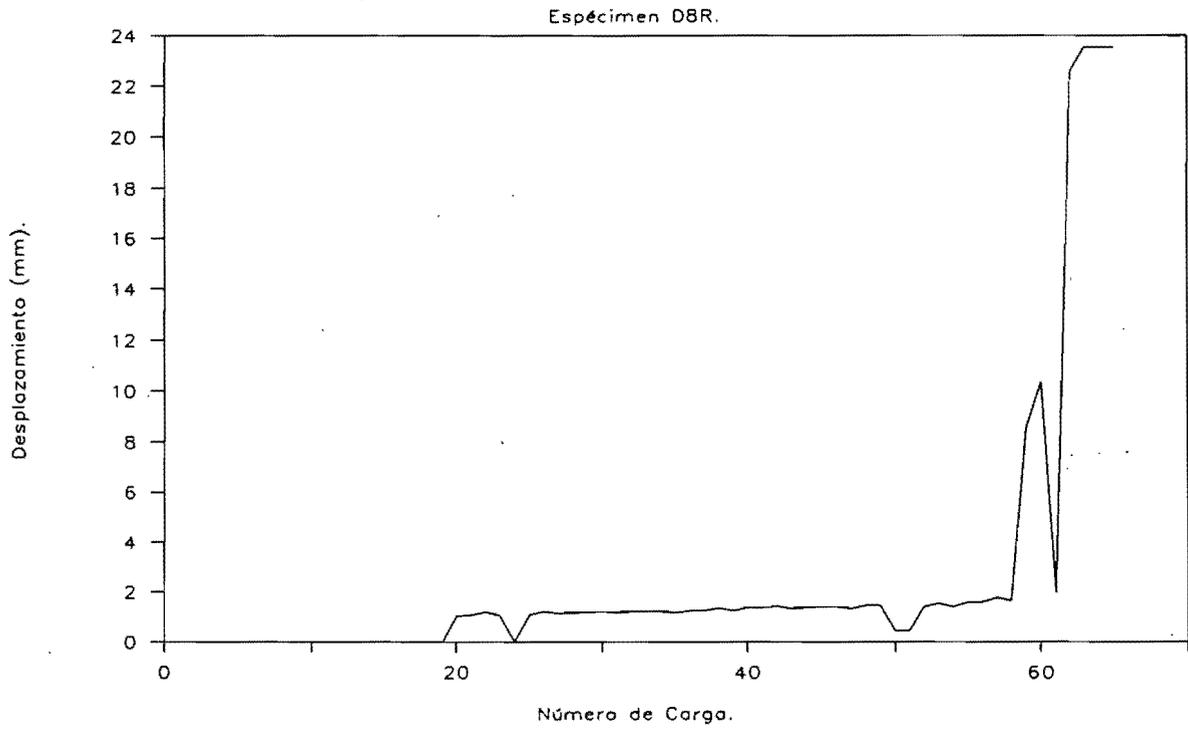
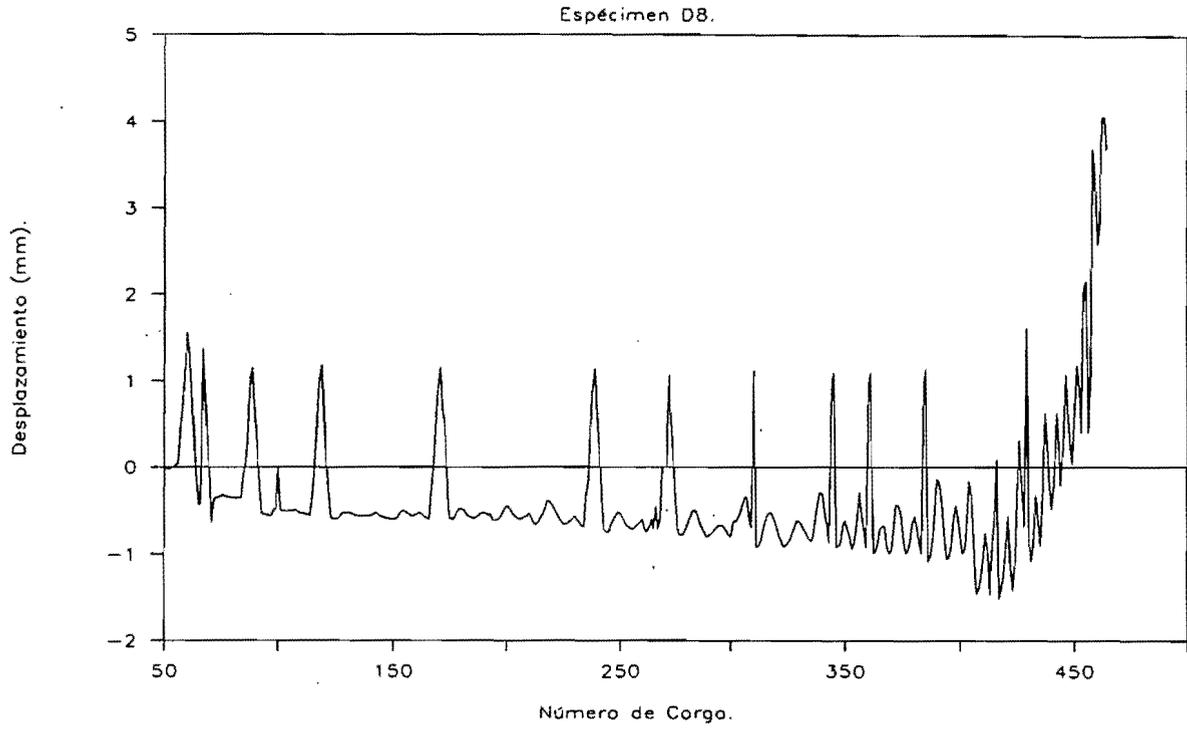
Otros registros de desplazamiento en la columna corresponden a los micrómetros M15 y M16, mostrados en las figs.64 a 67 para los especímenes D8 y D8R. Dichos micrómetros dan el acortamiento de la columna medido en los puntos mostrados en la fig.4. En general, los acortamientos de la columna fueron mayores en el espécimen reparado que en el original, esto se explica porque la columna en su mayor parte permaneció con el agrietamiento que obtuvo en el ensaye original, mientras que solo la región del nudo fue reparada mediante remplazo del concreto, de tal modo que dicho agrietamiento le permitió sobrellevar deformaciones más grandes tanto a flexión como a carga axial. Este comportamiento en la columna permitió desarrollar deformaciones que resultaron en una falla por flexocompresión, la cual no había sido posible lograr en el ensaye original
