UNIVERSIDAD NACIONAL AUTÓNOMA DE MÉXICO

FALLAS PRESENTADAS EN ALGUNAS
OBRAS SUBTERRÁNEAS Y CIMENTACIONES

ARQ. ADRIANA CHÁVEZ GANDARILLA

MARZO 2014

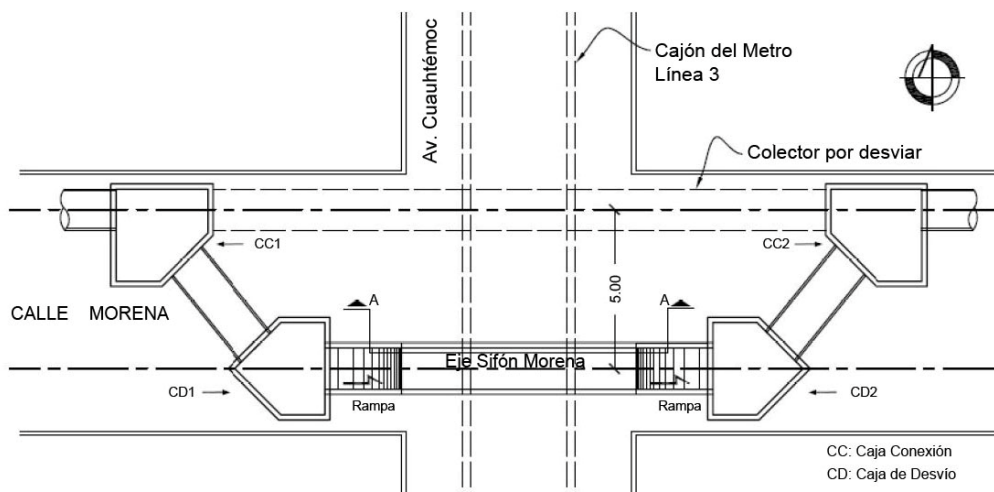
Ilustración 1.1 Planta del Sifón Morena.

El Colector Morena está constituido por un tubo de concreto reforzado de 2.10 m de diámetro interior. El Cajón del Metro está formado por Muros Milán y sus gálibos horizontales y verticales son 8 m y 6.50 m respectivamente. Para la construcción del sifón se propuso bajar el nivel del colector 3.05 m y construirlo a una distancia horizontal, medida entre los ejes del colector y el sifón, de aproximadamente 5 m. En la Ilustración 1.1 se muestra en planta la intersección de la Av. Cuauhtémoc y la Calle Morena, en ella se puede observar la solución al desvío y dos rampas para el sifón invertido. En la Ilustración 1.2 se presenta un corte longitudinal donde se muestra el cajón de Línea 3 del Metro, cuya losa de fondo constituyó también la losa superior del Sifón Morena.

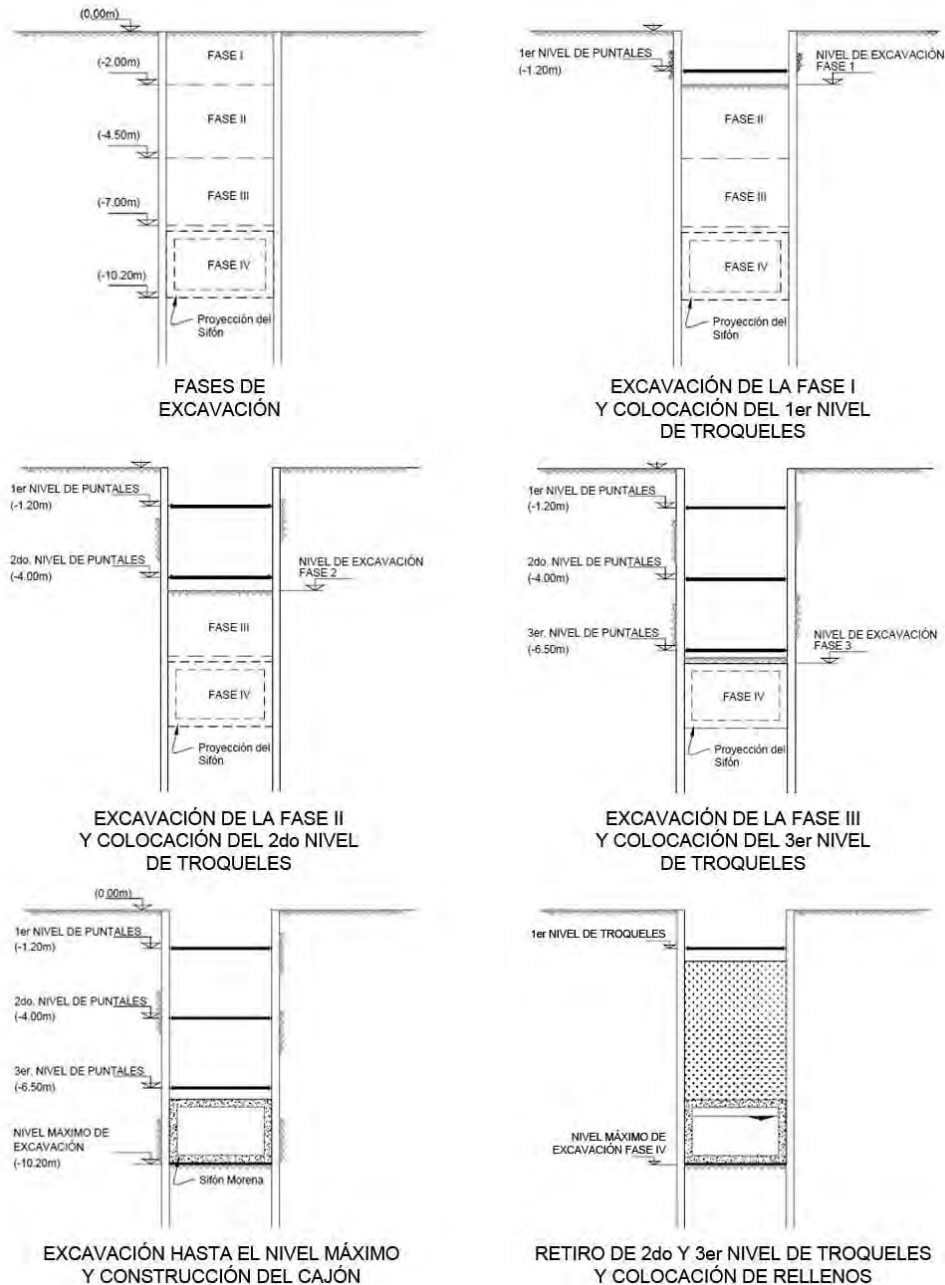
Ilustración 1.3 Proceso constructivo del Sifón Morena.

El procedimiento constructivo planteado para el Sifón Morena comprendía una excavación de 10.20 m de profundidad y 5 m de ancho entre muros tablestaca de concreto reforzado colados en zanja bajo lodo bentonítico, desplantados a un nivel de 12.70 m, y tres niveles de puntales a -1.20 m, -4.00 m y -6.50 m respecto al nivel del terreno natural. El orden de construcción propuesto fue el siguiente (ver Ilustración 1.3).

1. Construcción de Muros Milán tablestaca.
2. Excavación hasta el nivel -2.00 m y colocación del primer nivel de puntales.
3. Excavación hasta el nivel -4.50 m y colocación del segundo nivel de puntales.
4. Excavación del nivel -7.00 m y colocación del tercer nivel de puntales.
5. Excavación hasta el nivel -10.20 m, colado de pantalla, y construcción de la losa de fondo, muros interiores del Sifón y losa tapa de Sifón, la cual fue parte de la losa fondo del Cajón del Metro.
6. Retiro del segundo y tercer nivel de puntales, construcción de muros secundarios y construcción de losa tapa del Cajón del Metro.
7. Retiro del primer nivel de troqueles y restitución del pavimento.

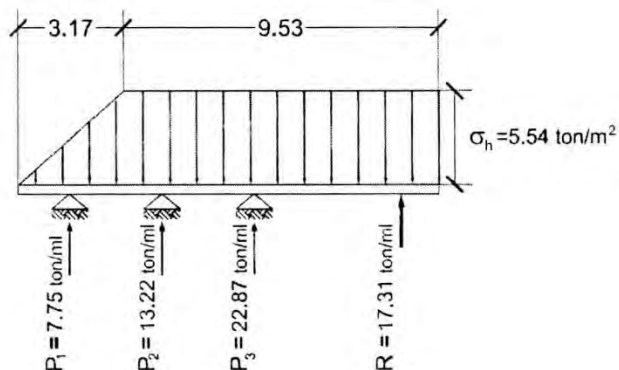
Ilustración 1.7 Reacciones en los apoyos de la tablestaca producidas por los empujes redistribuidos del suelo.

Las cargas en los apoyos producidos por los empujes redistribuidos sobre la tablestaca se presentan en la Ilustración 1.7.

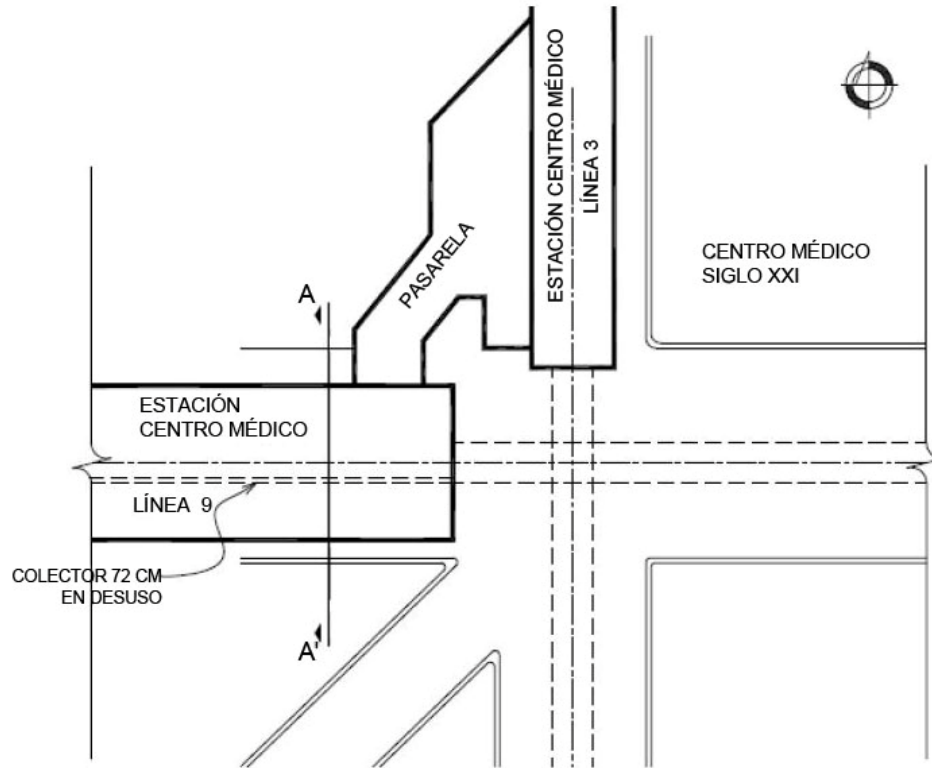
Ilustración 2.1 Vista en planta de las Estaciones Centro Médico L-9 y L-3.

La estación Centro Médico de la Línea 9 se construyó sobre la Av. Baja California, al poniente de la Av. Cuauhtémoc. Se aprovechó alojar la estación en la zona de la vialidad para evitar afectaciones a terrenos particulares. La estación tiene aproximadamente 22 m de ancho y está unida a la estación de Línea 3 mediante pasarelas del lado norte que se proyectaron adosadas a la estación (Ilustración 2.1).

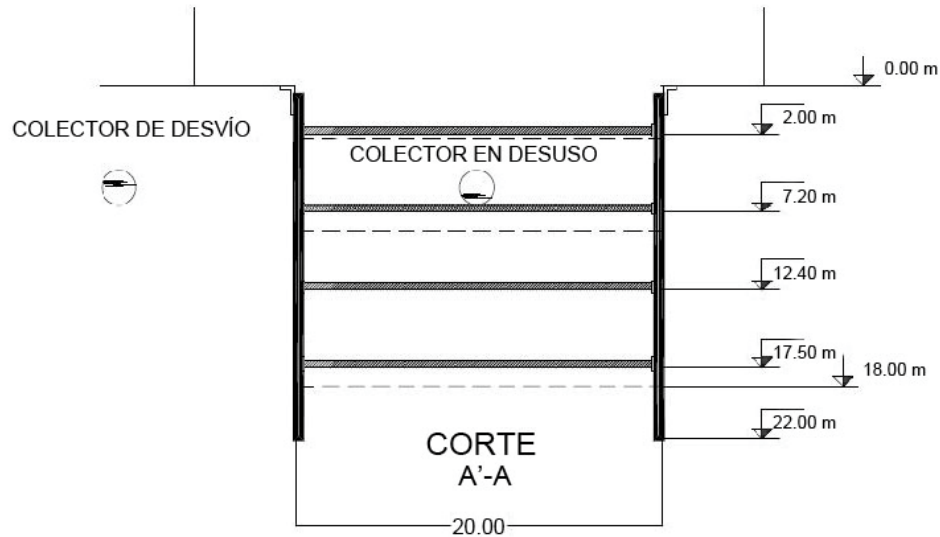
Ilustración 2.3 Distribución de niveles de puntales durante la construcción de la Estación Centro Médico L-9.

Durante el proceso de excavación se colocaron 4 niveles de puntales a las profundidades que se indican en la Ilustración 2.3. Los puntales se colocaron tan pronto la excavación descubrió sus puntos de aplicación y se les aplicó una precarga. Al llegar al nivel máximo de excavación, se coló una plantilla de concreto pobre y una vez alcanzado el fraguado, se procedió al armado y colado de la losa de fondo para cada una de las etapas.

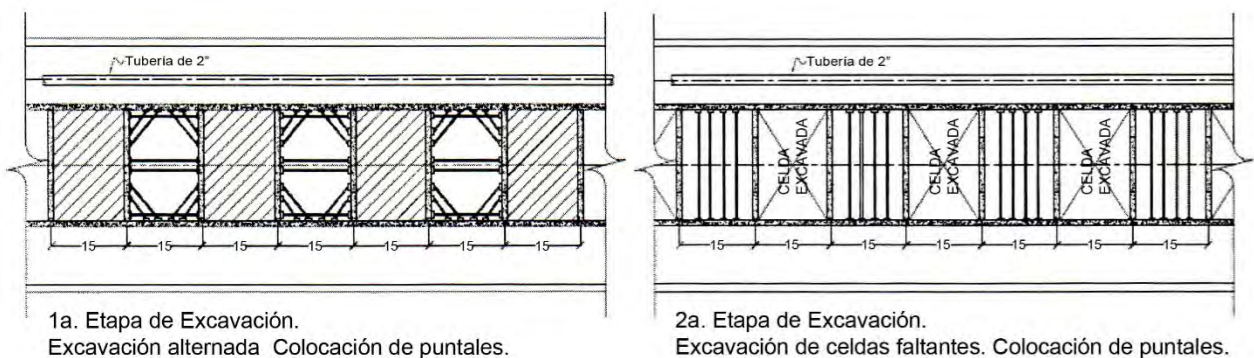
Ilustración 4.3 Configuración de excavación del Deprimido sobre Av. Inguarán.

La construcción de las celdas se planeó para excavarse en forma alternada de tal suerte que la excavación de las celdas iniciales tiene el apuntalamiento necesario para contener todo el terreno circundante, en tanto que las celdas intermedias sólo soportaron los empujes del suelo lateral (Ilustración 4.3).

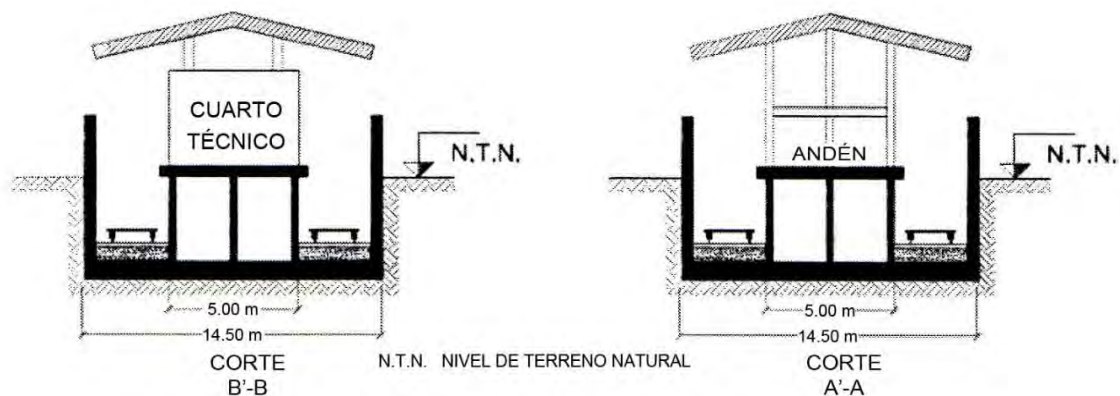
Ilustración 5.2 Cimentación en cuarto de máquinas y zona de andenes.

La solución de cimentación de la estación fue con un cajón de cimentación sobrecompensado, el cual se construyó a cielo abierto y con taludes laterales, hasta una profundidad de 2.80 m, para lo cual se empleó un bombeo de achique para controlar las filtraciones. El cajón de cimentación está constituido por la losa de fondo, muros, contra-trabes y losa de andén. Sobre esta se construyeron las columnas para soportar la losa de entepiso y la techumbre con estructura metálica. La solución de cimentación fue homogénea a lo largo de toda la estación, es decir, el cajón de cimentación se construyó y desplantó a la misma profundidad en toda la estación incluidos los cuartos técnicos (Ilustración 5.2).

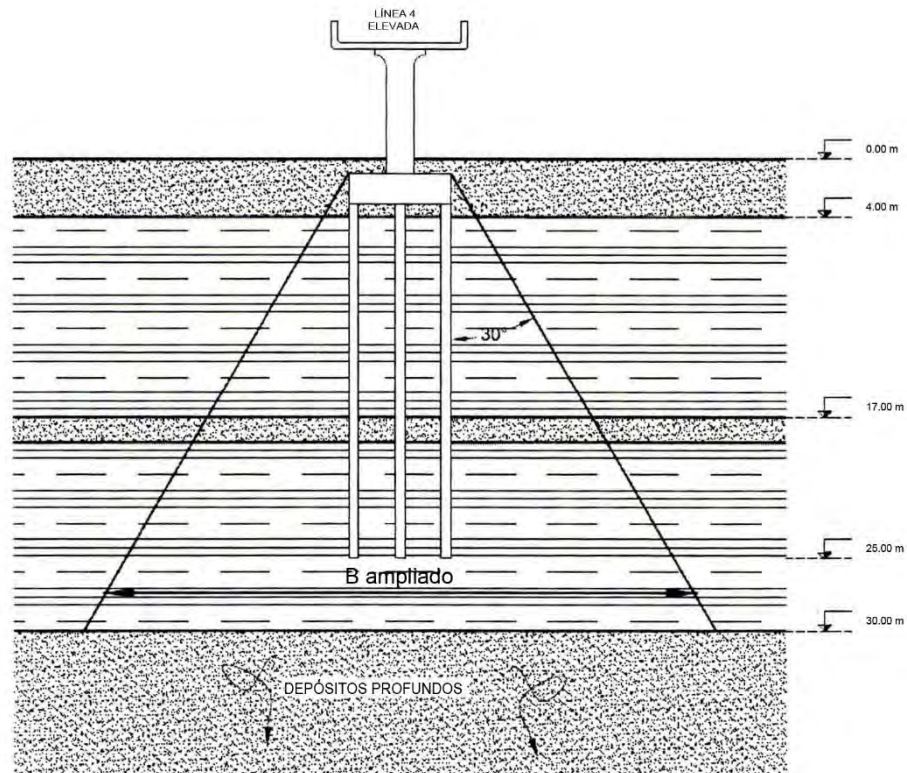
Ilustración 6.1 Esquema de las dimensiones ampliadas para determinar los esfuerzos en una cimentación con pilotes.

Los hundimientos calculados durante el diseño de las zapatas fueron calculados con el criterio de Peck. Conforme a esta metodología, los esfuerzos se determinan dividiendo la carga muerta de la estructura entre un área ampliada, obtenida al trazar una línea a 30° respecto a la vertical a partir del borde de la base de la cimentación (ver Ilustración 6.1).

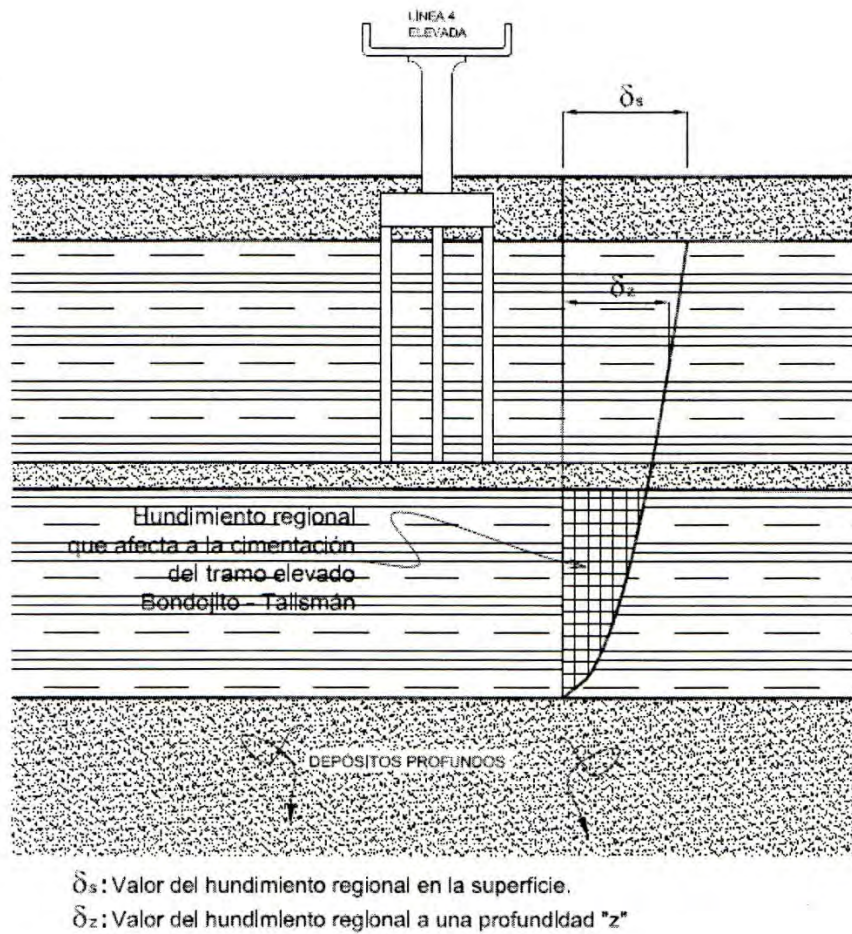
Ilustración 6.2 Configuración de la deformación del suelo por el hundimiento regional a distintas profundidades

- El asentamiento por sobrecarga de la cimentación construida en obra es mayor que el asentamiento de proyecto.
- Las columnas apoyadas en los pilotes desplantados en el estrato de arena, sólo se ven afectados por el hundimiento regional correspondiente a la arcilla que subyace este estrato. Este valor sumado al asentamiento por sobrecarga es menor que el hundimiento regional de la zona, mismo que corresponde a todos los estratos blandos del suelo.

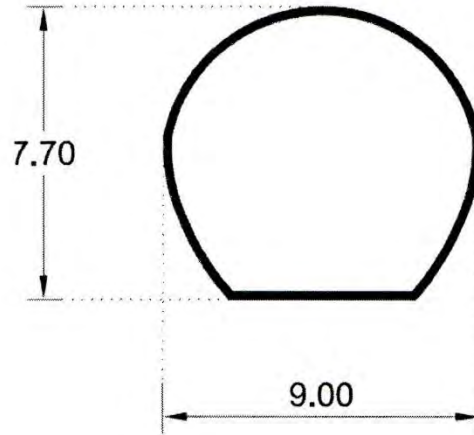
Ilustración 7.3 Sección transversal del Túnel de Conexión.

El túnel de comunicación tenía una longitud aproximada de 35 m y su sección era un poco menor a la del túnel de Línea 7. La profundidad de la clave de este túnel estaba ubicada a la misma elevación que la clave del túnel de la Línea 7. La sección transversal de este túnel se muestra en la Ilustración 7.3.

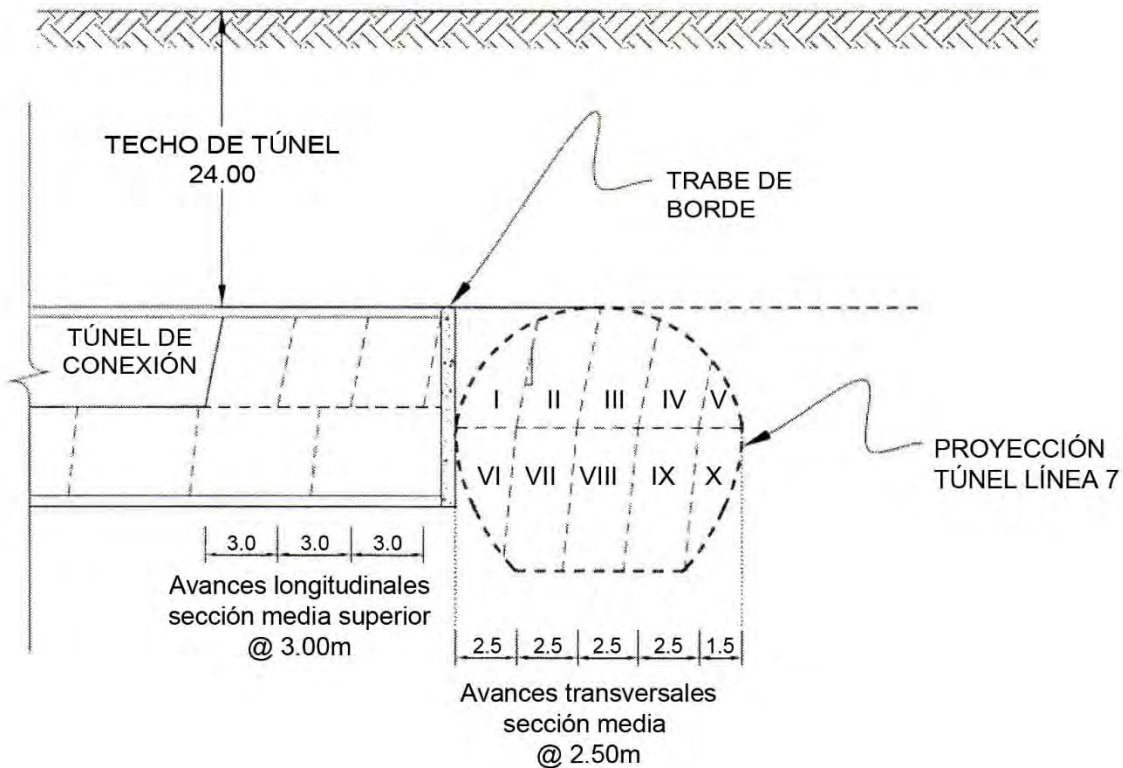
Ilustración 7.4 Procedimiento constructivo para el Túnel de Conexión y la unión con Túnel de L-7.

El procedimiento constructivo planteado para el túnel de conexión consistía en excavar el túnel a media sección superior y en 5 m de altura con un espesor de concreto lanzado de 15 cm y dos lechos de malla electrosoldada, con avances de 3 m de longitud. Una vez excavada la media sección superior en toda la longitud del túnel, se procedió a la excavación de la media sección inferior hasta terminar el túnel.

Alcanzada la orilla de la intersección, el procedimiento indicaba la construcción de una trabe de borde y posteriormente la excavación del túnel principal en tramos de 2.50 m de longitud a media sección, en el ancho del túnel de conexión. Posteriormente se colocaría la malla electrosoldada, se lanzaría concreto hasta alcanzar el espesor especificado y así sucesivamente en cuatro etapas hasta completar la mitad superior del túnel de la Línea 7 (ver Ilustración 7.4).

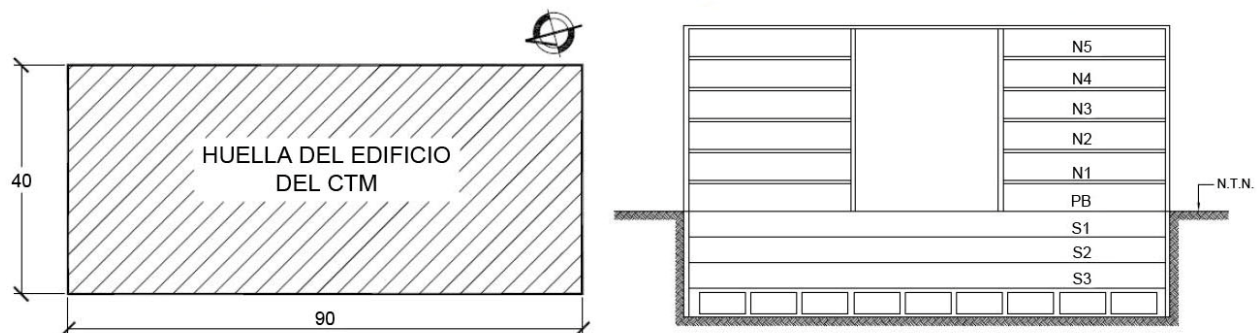
Ilustración 8.1 Planta y corte longitudinal del Edificio de la CTM.

La planta y un corte de este edificio se pueden observar en la Ilustración 8.1.

La situación se fue agravando y después de alrededor de 12 años, el hundimiento diferencial alcanzaba ya los 115 cm en la misma dirección. En la esquina norponiente los movimientos acusaban un levantamiento del orden de 5 cm y en la esquina suroriente acusaba hundimientos de 120 cm (ver Ilustración 8.2); el edificio vecino estaba destrozado, se compró y se demolió, y ya aparecían agrietamientos en algunas de las trabes de cimentación del edificio de la CTM.
