ACCIDENTE DE LA PRESA VAJONT

T E S I S

INGENIERO CIVIL

ALAN SVEN HJORT LÓPEZ

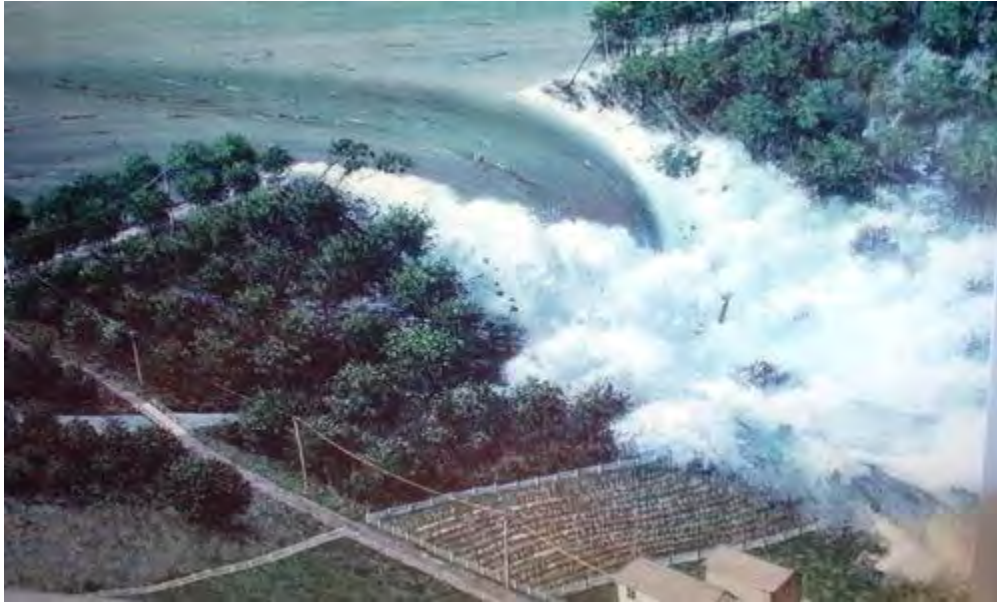
- South Fork, Johnstown en 1889: Construida en Pennsylvania en Estados Unidos, esta presa tuvo problemas debido a una lluvia torrencial presentada en ese año.

Figura 1.35 Vista del desbordamiento de la presa South Fork. Imagen obtenida de <http://chillopedia.com/interesting/top-15-worst-dam-disasters-ever/>

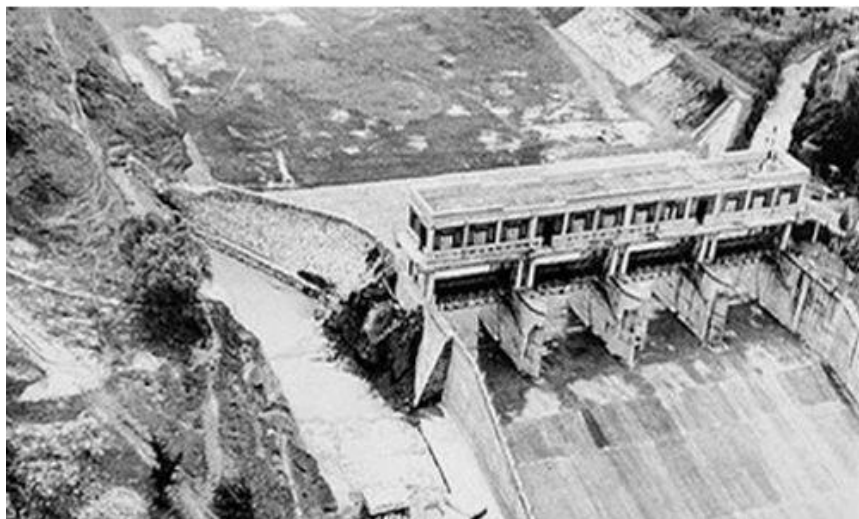
- Banqiao y Shimantan en China en 1975: Se presentó una avenida extrema, superior a la prevista cuando se hicieron los estudios para su diseño. Además de que las compuertas de la obra de excedencia no habían tenido mantenimiento y a la hora de utilizarlas no operaron correctamente.

Figura 1.38 Se aprecia la obra de excedencias de una de estas presas. Imagen obtenida de <http://chillopedia.com/interesting/top-15-worst-dam-disasters-ever/>

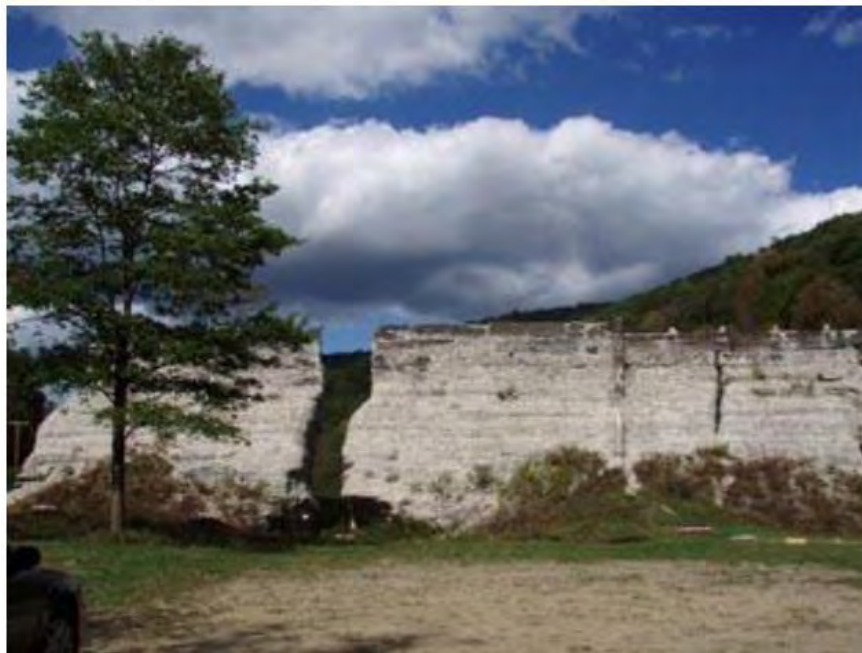
- Austin en 1911: Construida en el estado de Pennsylvania en Estados Unidos

Figura 1.41 Falla en la presa Austin. (Marengo, 2011).

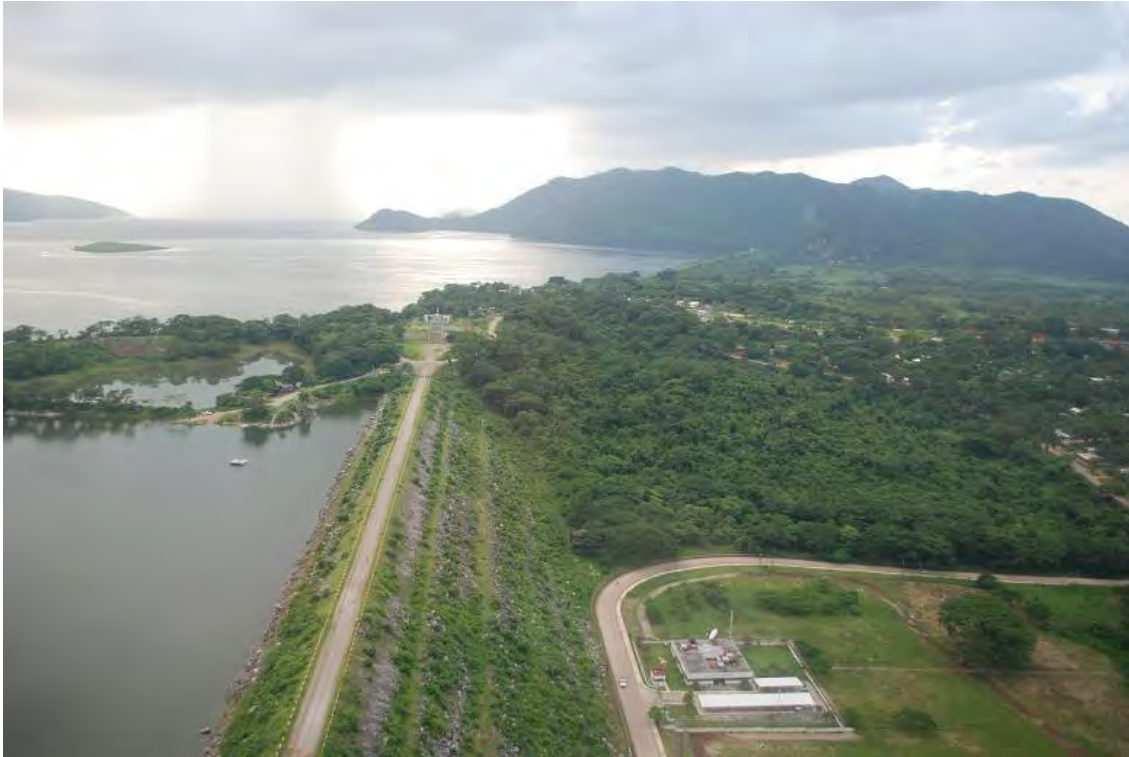
- Presa Miguel Alemán: Construida en el Estado de Oaxaca en la parte norte del mismo sobre el río Tonto. También llamada Presa Temascal. Su función principal es la de generación de energía eléctrica. La cortina tenía una altura de 12 m, se presentó un deslizamiento en la cara aguas debajo de la estructura.

Figura 1.45 Cortina de la Presa Miguel Alemán. Imagen obtenida de <http://gabinobarredaver.blogspot.mx/2010/09/las-presas-no-estan-rotas.html>

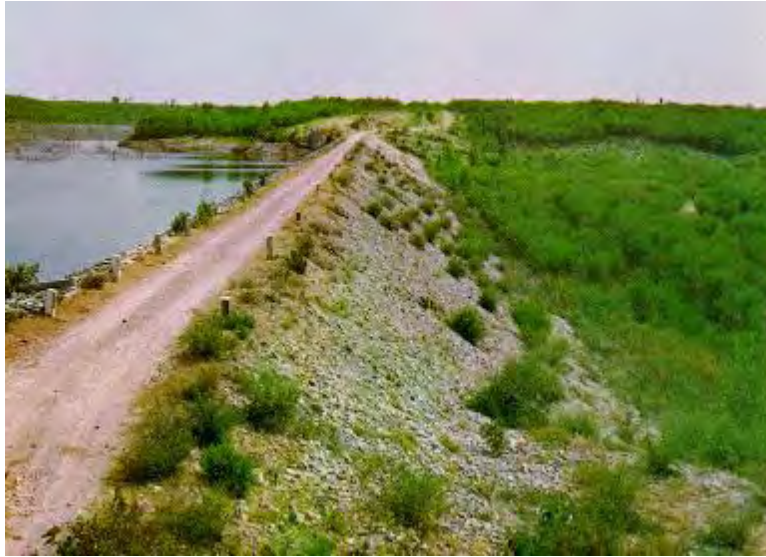
- Presa La Escondida: localizada en Tamaulipas, que colapsó entre el 8 y 9 de Junio de 1972. La falla fue en la margen izquierda, donde se formaron una serie de tubificaciones generando un total de 50 fallas repartidas entre túneles y brechas a través de la cortina. Dicho evento fue provocado por lluvias extraordinarias, quedando la lámina de agua por debajo del nivel de la corona (2 m), sin alcanzar la altura máxima de la estructura. El origen de la falla es atribuible a los materiales de construcción. (Delgado, 2009)

Figura 1.46 Cortina de la Presa La Escondida (Marengo, 2011)

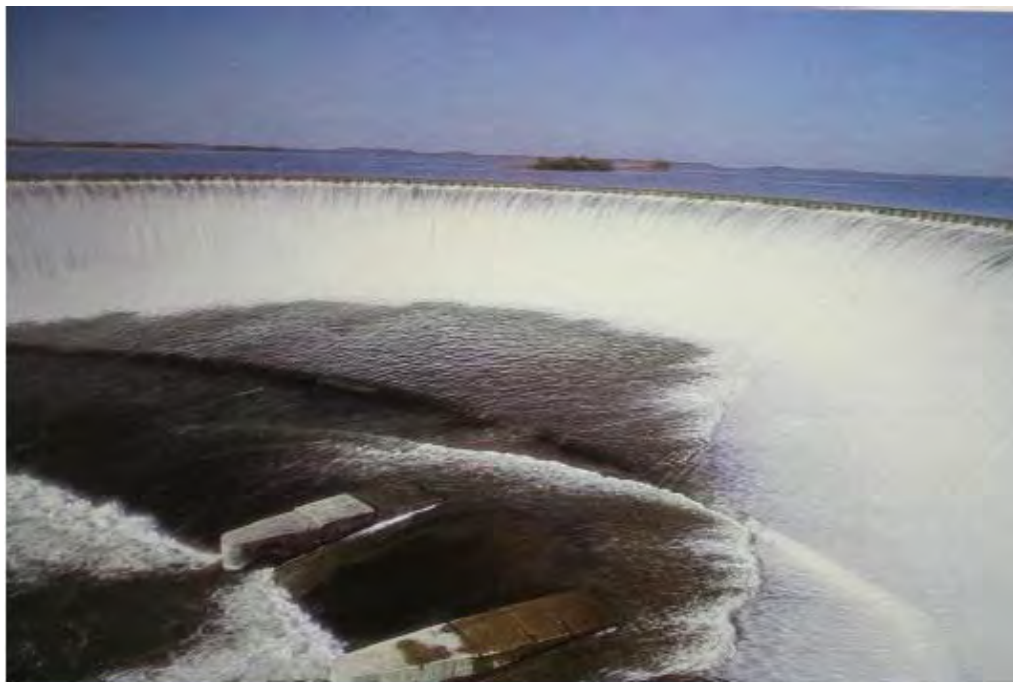
- Presa Abelardo Rodríguez: Se encuentra localizada en el Estado de Sonora, su falla es debida a un oleaje intenso y prolongado. (Delgado, 2009)
- Presa El Azúcar: Localizada en el Estado de Tamaulipas, en su falla es debido a una oleaje inducido por sismo. (Delgado, 2009)

Figura 1.47 Presa el Azúcar (Marengo, 2011)

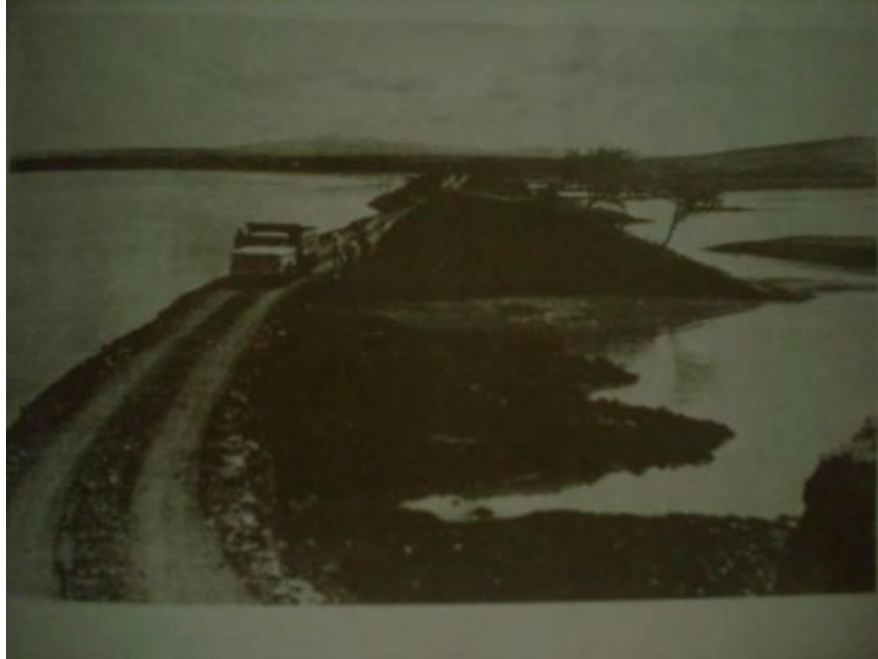
- Presa El Conejo: su desbordamiento fue en el año de 1973, debido a una gran avenida que provocó su desbordamiento e inundó la ciudad de Irapuato Guanajuato.

Figura 1.48 Inundación de 1973. Imagen obtenida de <http://www.skyscrapercity.com/showthread.php?t=638891>

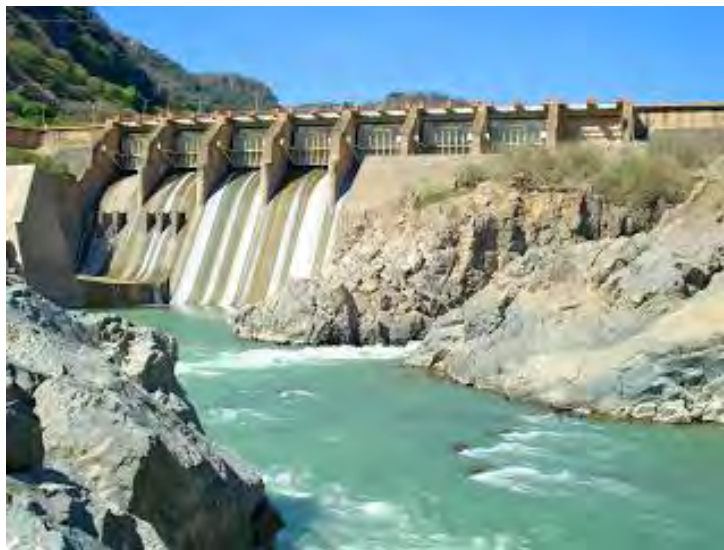
- Presa La Venta: localizada en el Estado de Guerrero, es una central hidroeléctrica. Inicio sus operaciones el día 31 de Mayo de 1965. En 1967 se presentó una avenida de 11,800 m³/s que provocó el desbordamiento de la presa y la inundación de la casa de máquinas. (Marengo, 2011)

Figura 1.49 Cortina de la presa La Venta

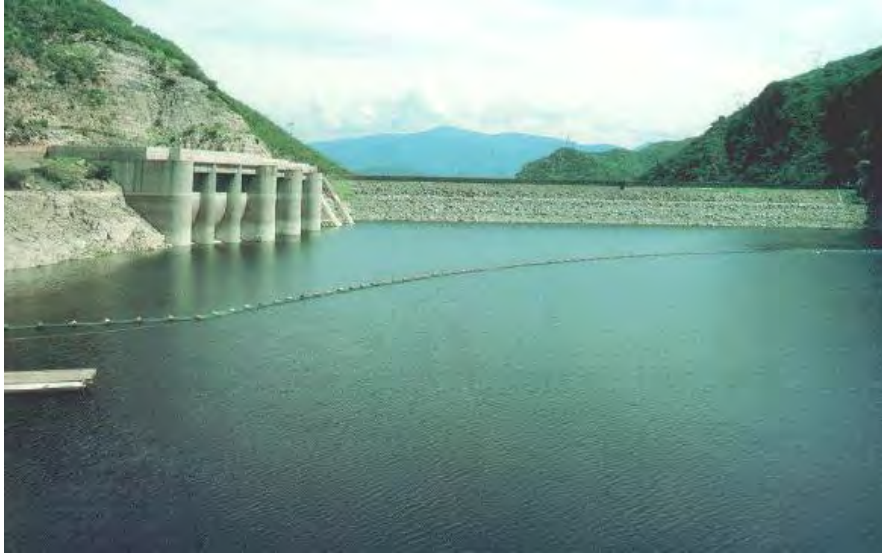
- Presa El Infiernillo: Es una presa ubicada en el cauce del Río Balsas entre los límites de los estados de Guerrero y Michoacán, cuenta con una central hidroeléctrica que tiene una capacidad de generar 1,120 MW, tiene problema de cavitación en los vertedores a partir de un determinado gasto.

Figura 1.50 C. H. El Infiernillo (Marengo, 2011)

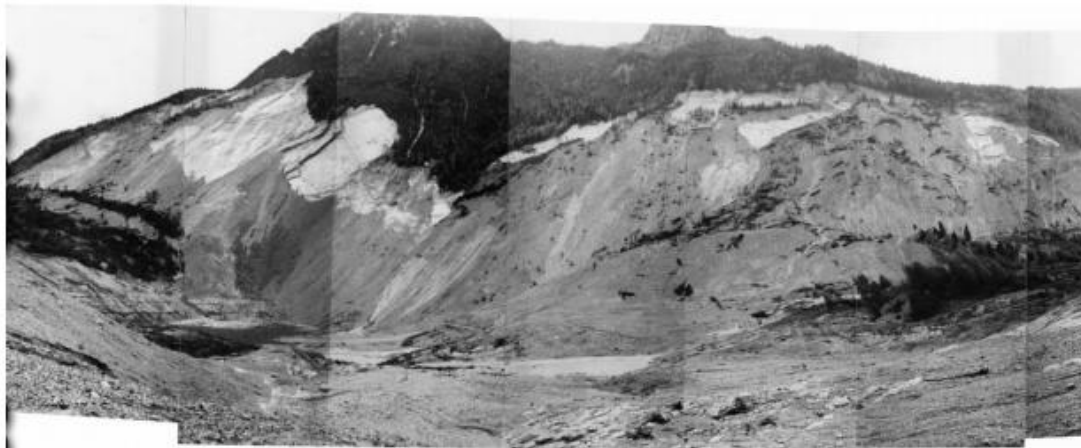
Figura 2.10 Fotografía del Monte Toc tomada después del deslizamiento. (Gómez, 2007)

En 1960 se presentan estudios hechos Francesco Guidici y Edoardo Semenza. En dichos estudios se hace mención a un paleodeslizamiento, que inicialmente es calculado en 50 hm^3 . Durante este año es importante recordar que se empezaron a presentar varios deslizamientos de magnitudes considerables cada uno de ellos, debido a esto se tuvo que hacer una revisión del volumen del deslizamiento ocurrido el 9 de octubre de 1963, día del desastre. Actualmente, el volumen estimado del material deslizado es de 270 hm^3 .

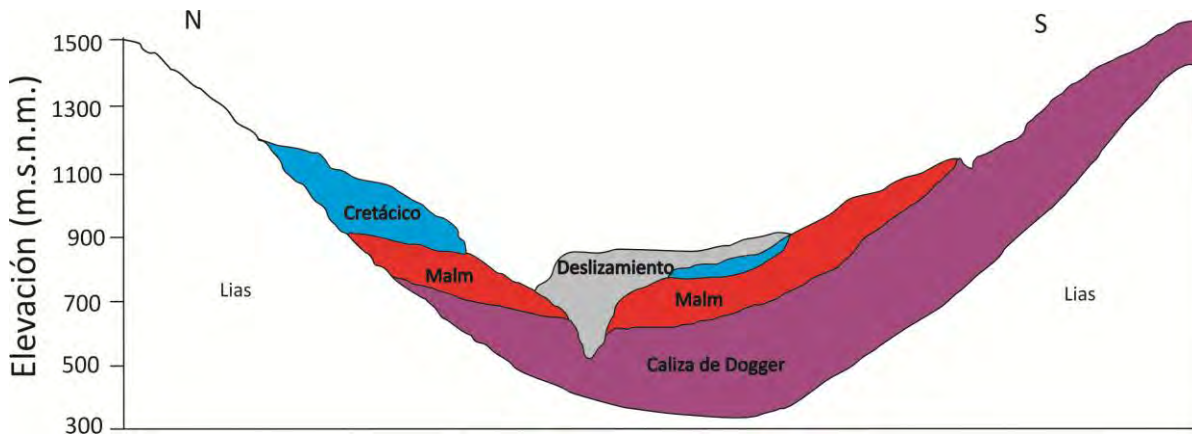
Figura 3.2 Corte Geológico N-S del Vaso del embalse, del lado izquierdo (N) se encuentra el Monte Salta, del lado izquierdo (S) está el Monte Toc (Alonso, 2010)

La importancia que tiene la clasificación hecha por Semenza nos da una perspectiva más clara desde el punto de vista geológico, ya que la superficie de falla a lo largo del Monte Toc muy probablemente ocurrió hace aproximadamente diez mil años atrás. Por lo tanto, éste ha sufrido de deslizamientos con anterioridad. Otro punto que es muy importante sobre la masa de roca del deslizamiento de 1963 es que ya que había sufrido importantes rupturas y daños en tiempos geológicos recientes.

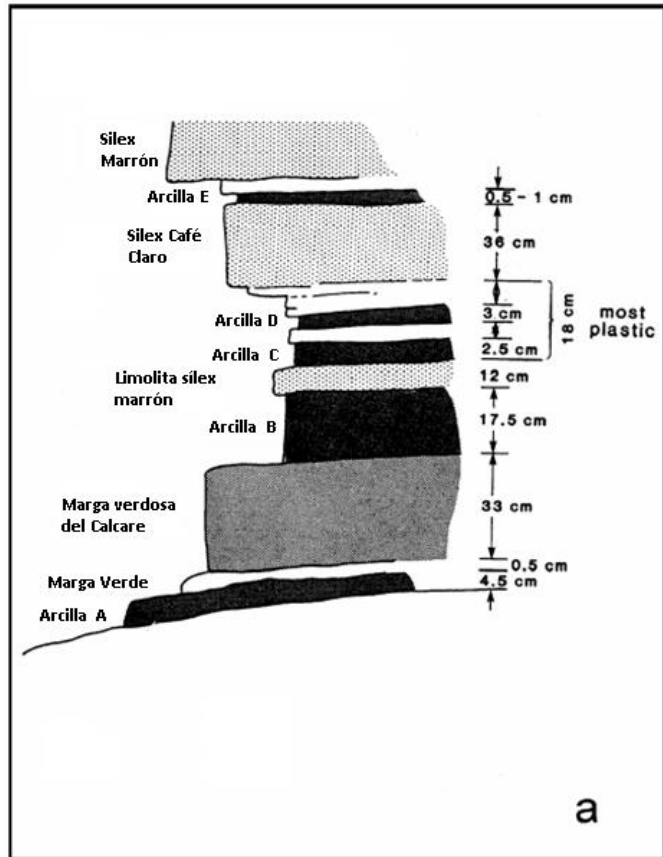
Figura 3.5 Estratigrafía de Vajont. (Genevois, 2005).

De acuerdo a estudios que se hicieron en la ladera, donde se presentó la falla de 1963, se encontró la siguiente estratigrafía, se puede ver que es una sucesión entre rocas calizas y margas, esta última es un tipo de roca que es compuesta por carbonato de calcio y arcilla en proporciones de igual magnitud. En el deslizamiento tenemos las siguientes características, en la parte superior tenemos un estrato de roca caliza de un poco mayor a 0.5 m de espesor; el estrato donde se encuentra la superficie de falla tiene un espesor de entre 0.05 y 0.3 m, conformado por la intercalación de rocas calizas, margas y varias capas de arcillas saturadas. El material del deslizamiento estaba sobre una capa continua de arcilla saturada, con un espesor que variaba de 0.5 mm a 17.5 mm. También cómo podemos ver en la Figura 3.5 tenemos que hay una amplia diversidad de materiales, entre los que podemos encontrar pedernales, calizas, margas y diferentes capas de arcilla. Las arcillas presentes en esta formación tienen una peculiaridad ya que están conformadas entre un 35-80% de arcillas como; montmorillonita, esmectita, illita, vermiculita; además de que también tiene granos de calcitas y cuarzos. Por último, cabe mencionar que este tipo de arcillas tienen una baja resistencia al esfuerzo cortante, cuyo coeficiente de fricción anda en el orden de 0.10 a 0.17 y también tiene propiedades de expansión en presencia de agua.

En la Figura 3.5 se esquematiza las propiedades que tenía la superficie del deslizamiento. Como se puede notar hay varias capas de arcillas con diferentes espesores. Además de que es una serie de diversas tipos de capas de roca sedimentaria.

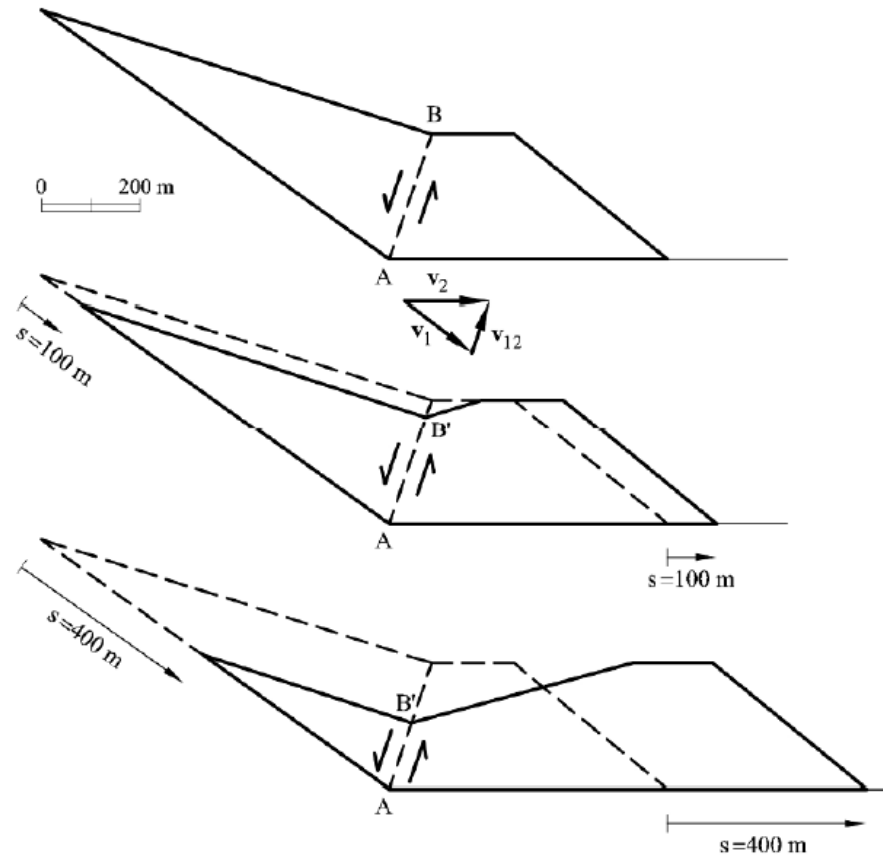
Figura 3.8 Cinemática del deslizamiento. (Alonso, 2010)

Para poder empezar a hablar sobre este tema es preciso imaginarse el deslizamiento haciendo una comparación como un tren, cuyo desplazamiento es hacia abajo, como es de suponerse, los vectores de velocidad deben de ser paralelos a la superficie de falla; ahora de acuerdo a los dos planos de deslizamiento ubicados en la Figura 3.7, se presenta un conflicto en el punto de unión de estos planos; ya que la velocidad no es precisamente la misma en los dos planos, vamos a definir con V_1 a la velocidad que se presenta en el plano inclinado, sobre el primer bloque, y existirá una segunda velocidad V_2 presente sobre la plano horizontal; en el contacto de los dos bloques, existe el movimiento relativo entre las dos cuñas que denominaremos como V_{12} , este movimiento se dirige en la dirección de la bisectriz del ángulo entre la superficie de deslizamiento superior e inferior, tal como se observa en la Figura 3.8.

De acuerdo al plano AB en la Figura 3.8 se tiene que es más o menos perpendicular al plano donde se encuentran sedimentadas las lutitas y las calizas del periodo Malm. El esfuerzo de resistencia al cortante, que se presenta en este plano (AB) es difícil de estimar debido a la geometría del deslizamiento. De acuerdo a estudios hechos por diferentes investigadores, tenemos que en la Figura 3.8 se muestra la envolvente de la fuerza en el plano de Mohr para una roca ubicada sobre capas del periodo Malm. Los detalles que definen este tipo de roca fueron descritos por Müller en años posteriores a la falla, incluso comenta lo siguiente acerca de lo que se puede observar post-desastre.

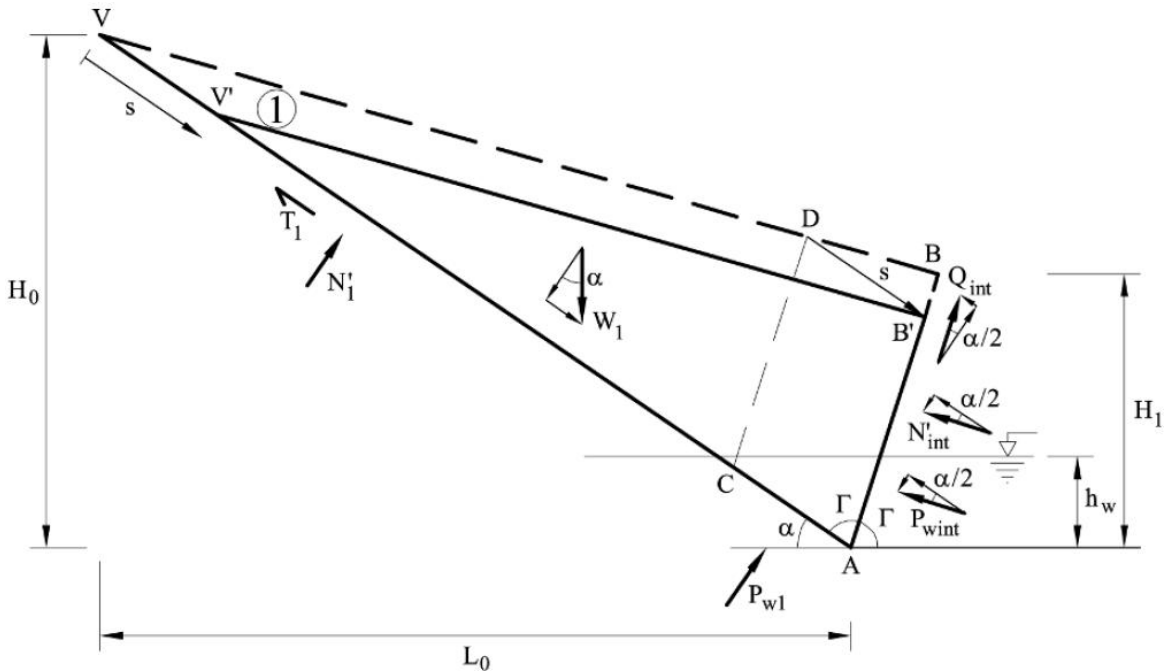
Figura 3.12 Geometría y fuerzas internas presentes en el bloque superior del deslizamiento (Alonso, 2010)

Cuando la cuña se desliza una distancia s a lo largo del plano basal, la longitud del plano de corte se reduce de AB a AB' (Figura 3.12). Por ende los triángulos AVB y $AV'B'$ son similares y con ello es fácil de encontrar que:

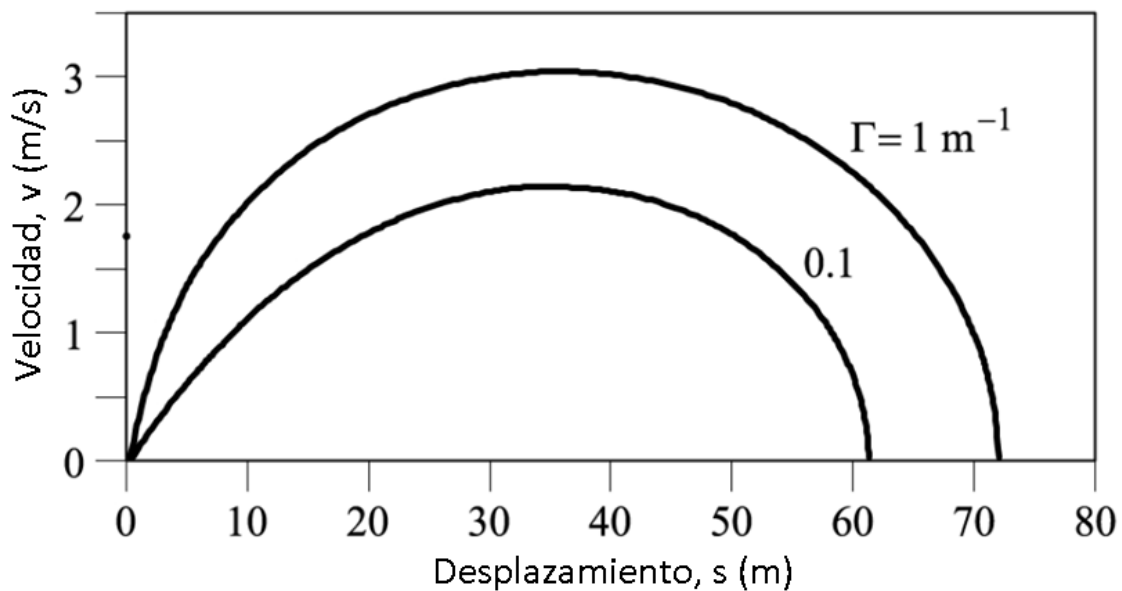
Sin embargo, si se no se toma en cuenta el parámetro de disminución y se generará un aumento en el mismo pasando de $\Gamma = 0.1 \text{ m}^{-1}$ a $\Gamma = 1 \text{ m}^{-1}$, Se puede observar en la Figura 3.21 que el movimiento de roca es capaz de viajar largas distancias ($s = 60 \text{ m} - 70 \text{ m}$), aunque la velocidad máxima no aumenta más allá de $v = 3 \text{ m/s}$. Bajo una degradación de roca más realista, $\Gamma \leq 1 \text{ m}^{-1}$, la velocidad máxima del deslizamiento es bastante pequeña.

Figura 3.21 Para la Sección 5. Velocidades y desplazamientos para $h_w = 121 \text{ m}$. Con degradación de la resistencia de la roca ($\Gamma = 0.1 \text{ m}^{-1}$ y $\Gamma = 1 \text{ m}^{-1}$ (Alonso, 2010)

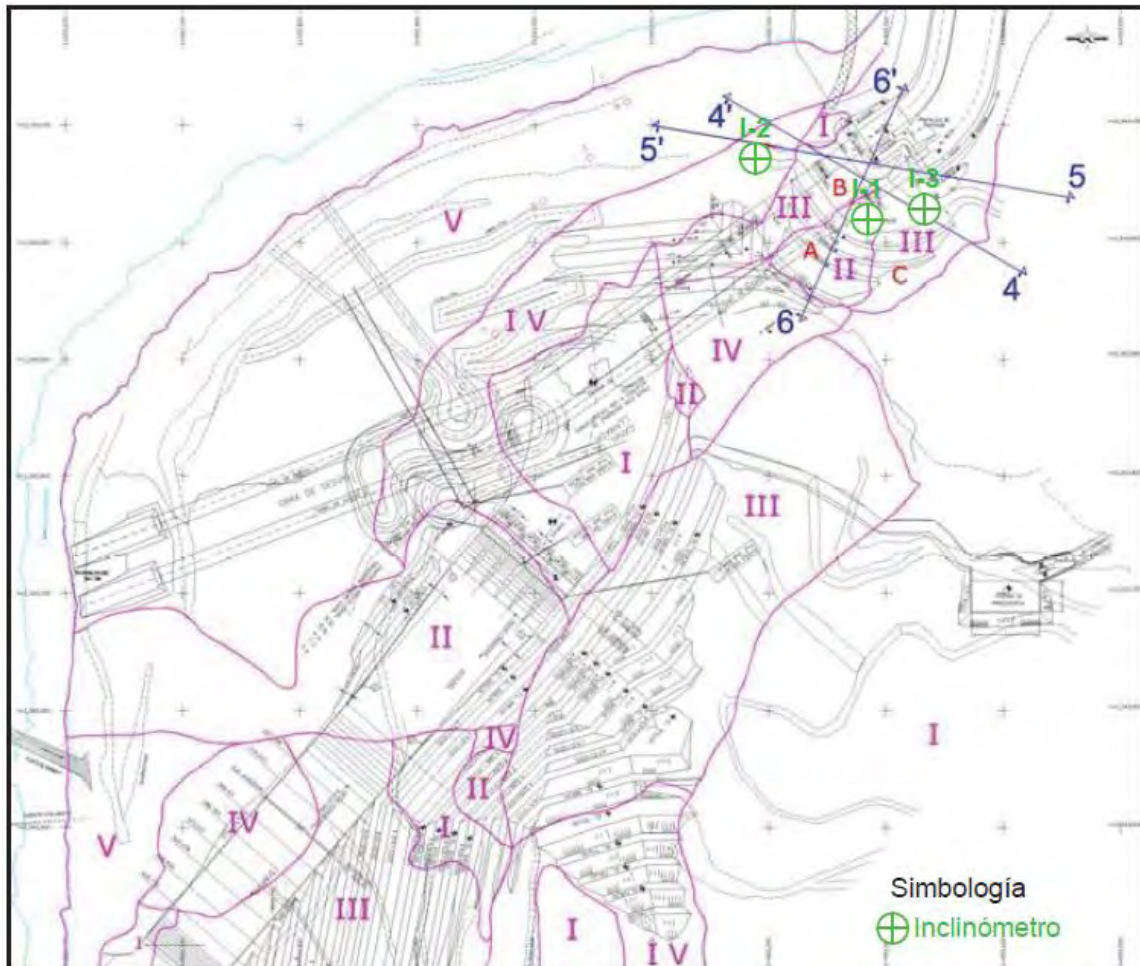
Una vez explicada la calidad de la roca presente en la zona, existen áreas importantes en la zona de construcción que tiene ciertos problemas de estabilidad, en las cuales se tuvo que instrumentar para determinar el comportamiento y realizar un monitoreo de la dirección del movimiento de la roca presente en el lugar. En la Figura 4.4 se muestran las 5 clasificaciones del tipo de roca ubicadas en la zona.

Figura 4.4 Esquema de la zonificación del macizo rocoso de la margen izquierda del P.H. La Yesca. (CFE, 2009)

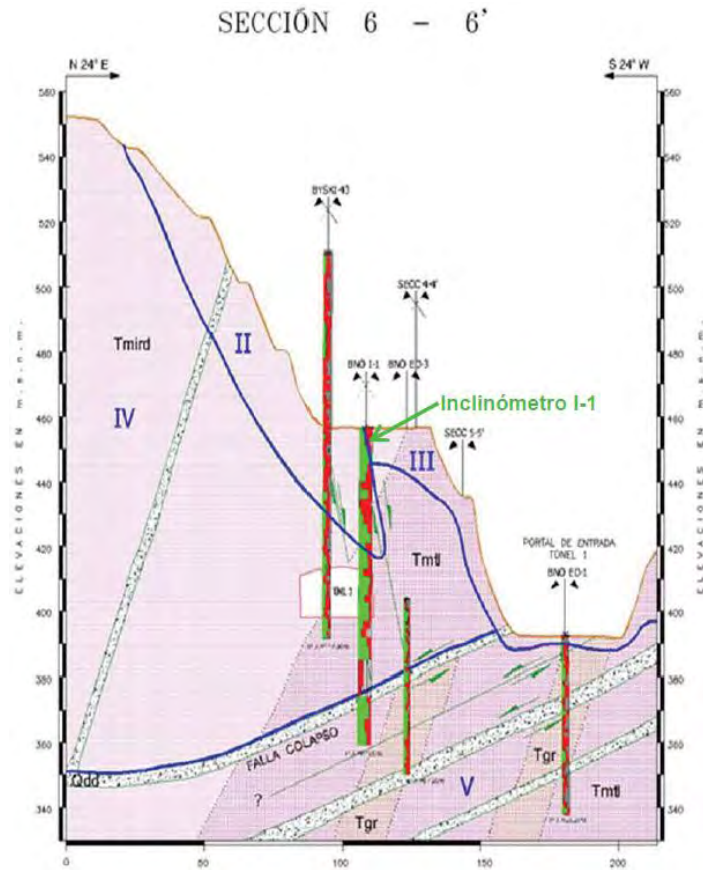
De acuerdo a los instrumentos de medición y con apoyo de la información del registro del monitoreo del inclinómetro I-1, en la sección 6-6' de la Figura 4.5 se observan los material de tipo II III y IV y se encuentran dos fallas. Una de ellas se encuentra en la porción oriental y forma parte del respaldo del dique granítico y es de orientación general N-S con buzamiento hacia el este, respectivamente, la del extremo occidental es de orientación NE y echado hacia el SE.

Figura 4.5 Sección 6-6' muestra la dirección de salida del sub-bloque A. (CFE, 2009)

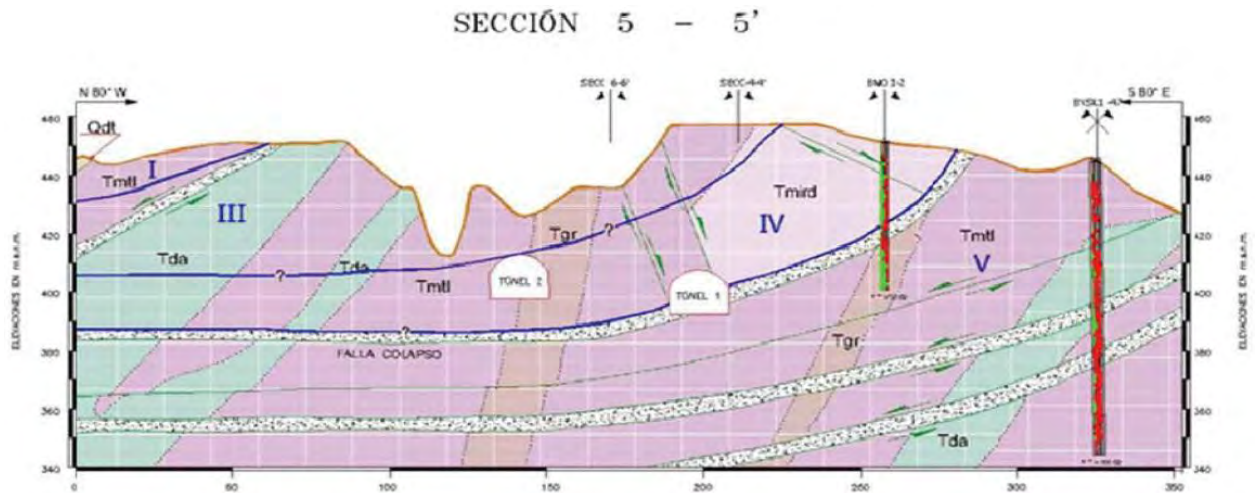
Figura 4.6 Sección 5-5' muestra la dirección de salida del sub-bloque B. (CFE, 2009)

La sección 5-5' y sección 4-4' que se observan en las Figura 4.6 y Figura 4.7, respectivamente, presentan información geológica y datos del inclinómetro I-2 que se localiza en la zona B. En la Figura 4.6 también se puede observar que predomina el material tipo III a nivel superficial, pero a cierta profundidad mejora notablemente la calidad de la roca.

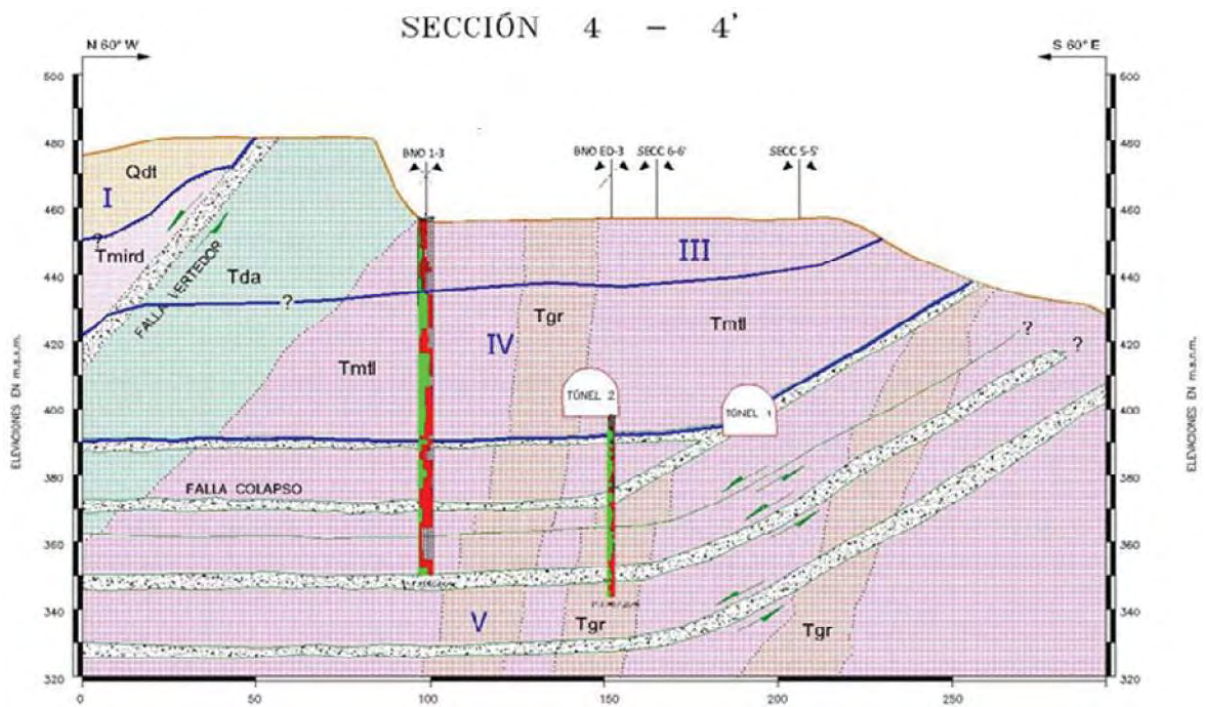
Figura 4.7 Sección 4-4' muestra la dirección de salida del sub-bloque C. (CFE, 2009)

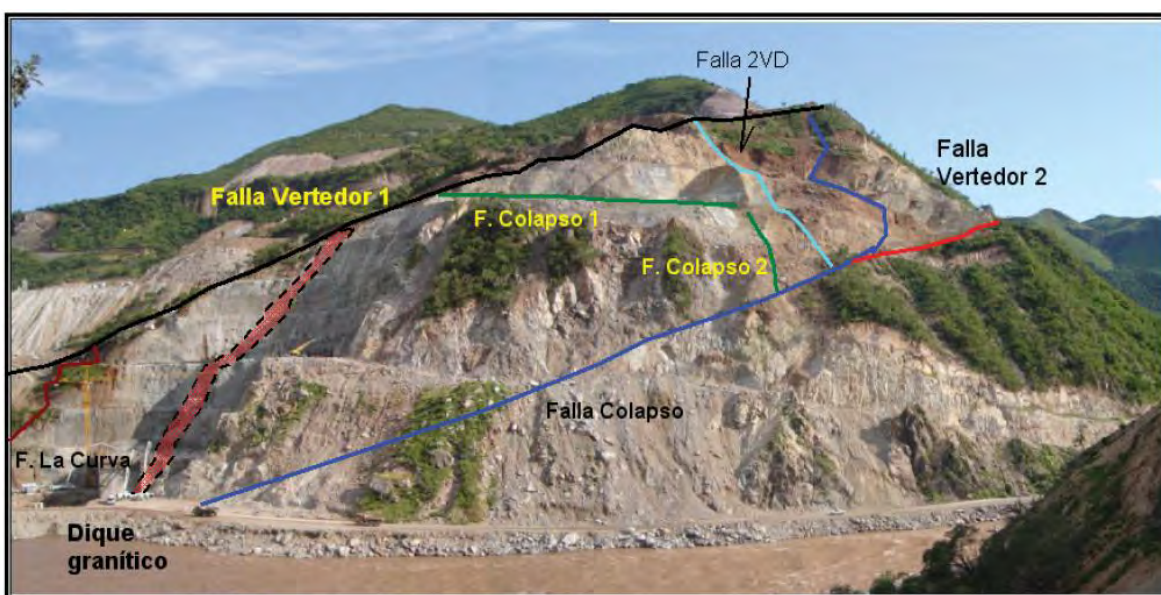
En la Figura 4.8 se puede observar las fallas existentes del macizo rocoso sobre la margen izquierda de la C. H. La yesca. Se puede apreciar que todavía no se hace el desvío.

Figura 4.8 Fallas importantes existentes sobre la margen izquierda el P. H. La yesca (CFE, 2009)

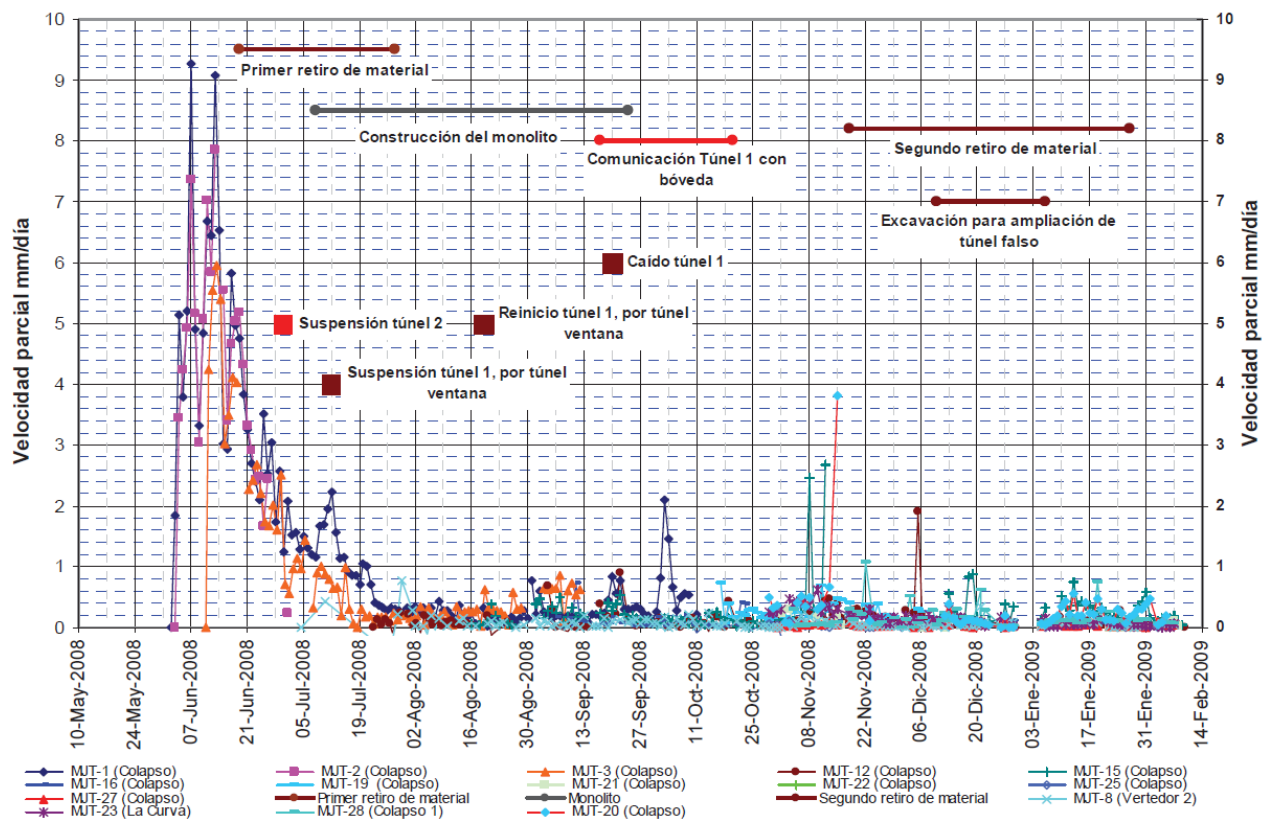
La información de las velocidades de deslizamiento que se presentó en el proyecto en los medidores de juntas tridimensionales entre Mayo del 2008 y Febrero del 2009 queda resumida en la Figura 4.11, en la imagen de igual manera se puede observar alguna de las obras y accidentes que se hicieron en ese periodo.

Figura 4.11 Datos de las velocidades presentadas en los medidores de juntas tridimensionales (CFE, 2009)

De acuerdo a todo eso la CFE reporta lo siguientes "Los medidores de juntas instalados en las fallas han evidenciado que desde el inicio de las mediciones se han presentado los mayores desplazamientos en la parte activa de la falla Colapso, con velocidades que llegaron a los 9 mm/día" (CFE, 2009).

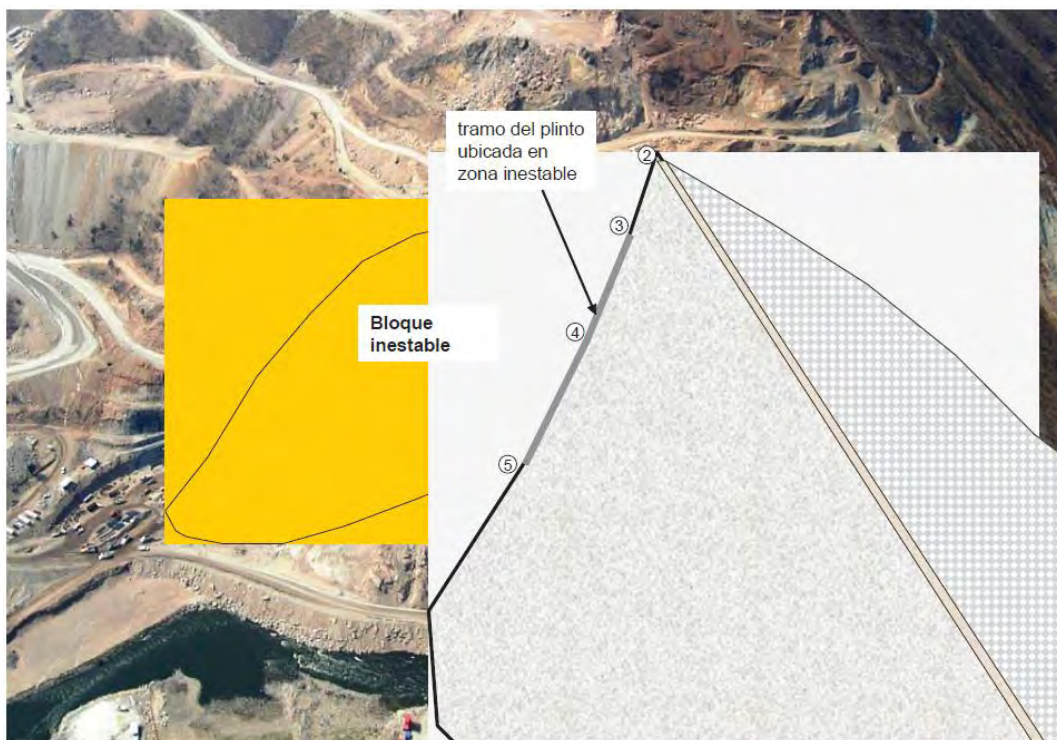
No obstante con estas construcciones para la estabilización, el plintos se encontraba desplantado sobre esta falla (Falla Colapso) tal y como se muestra en la Figura 4.15.

Figura 4.15 Trazo inicial de colocación de la cortina. (CFE, 2009)

Como se puede ver en la Figura 4.15 se puede apreciar que los puntos marcados del 2 al 5 están directamente sobre el bloque inestable. Debido a las condiciones geológicas y topográficas que se tenían, se hacía imposible la reubicación de la cortina de la presa, ya que aguas arriba se encuentra un depósito que está delimitado por fallas. Mientras que pocos metros aguas abajo del eje de la cortina la topografía cambiaba, lo que implicaba que en esta zona el enrocamiento de aguas abajo de la cortina no tendría confinamiento.

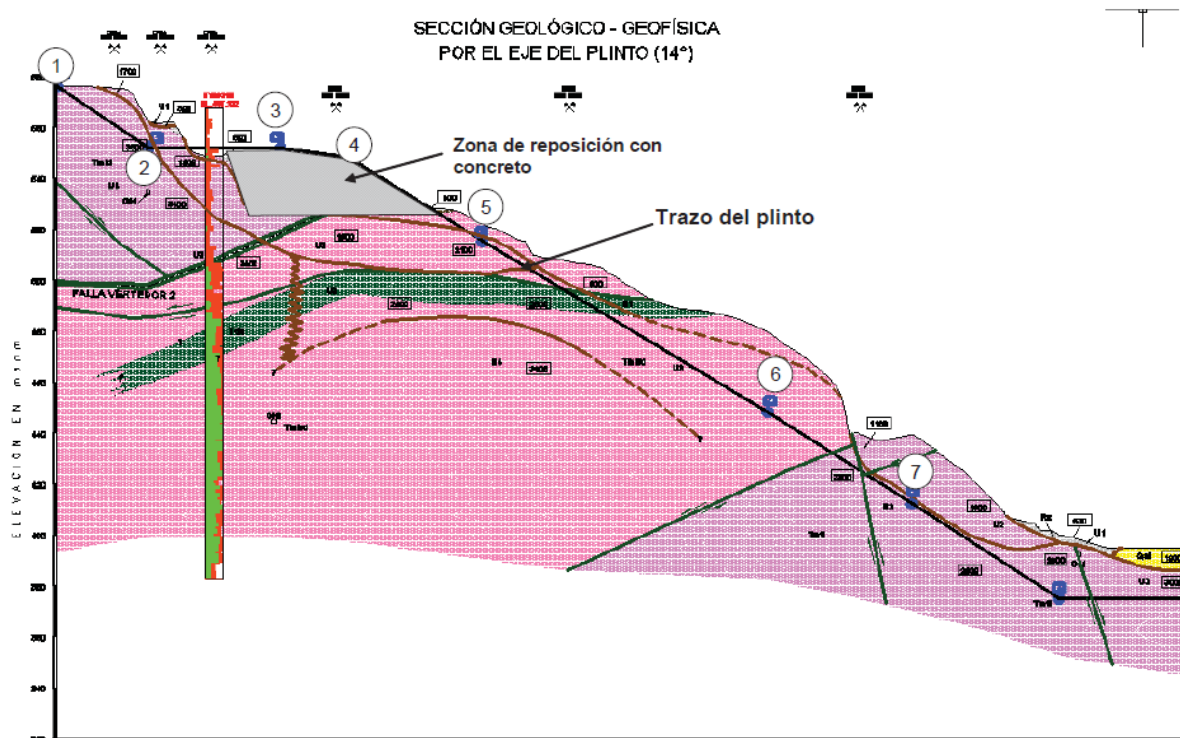
Figura 4.18 Geología a lo largo del plinto en su nueva ubicación sobre la margen izquierda. (CFE, 2009)

En general, en el nuevo sitio de desplante del plinto, la roca existente es de buena calidad, con velocidades de onda compresional del orden de 3000 m/s, sin embargo, existen cerca de la superficie algunas zonas de roca de mala calidad que deberá ser retirada para desplantar la reposición de concreto. (CFE, 2009).

En la Figura 4.17 se observar que al hacer el giro en la cortina se evita Falla Colapso con esto el proyecto ahora requiere que se coloque una reposición de concreto de entre 5 a 30 m entre los puntos 2 al 5 para mejor entendimiento de esto se puede observar la Figura 4.18 en donde se muestra la geología a lo largo del plinto en su nueva ubicación sobre la margen izquierda. Junto con la reposición de concreto en la parte superior de la margen izquierda.
