MEJORA DE LA MAQUINABILIDAD DE LA ALEACIÓN COMERCIAL
2011-T3 DE PROCEDENCIA NACIONAL MEDIANTE LA
APLICACIÓN DE UN TRATAMIENTO TÉRMICO DE SOLUBILIZACIÓN.

TESIS

SITIO DONDE SE DESARROLLÓ EL TEMA: Burner Systems International de México (BSI Celaya Gto)/Facultad de Química. Departamento de Ingeniería Metalúrgica, UNAM

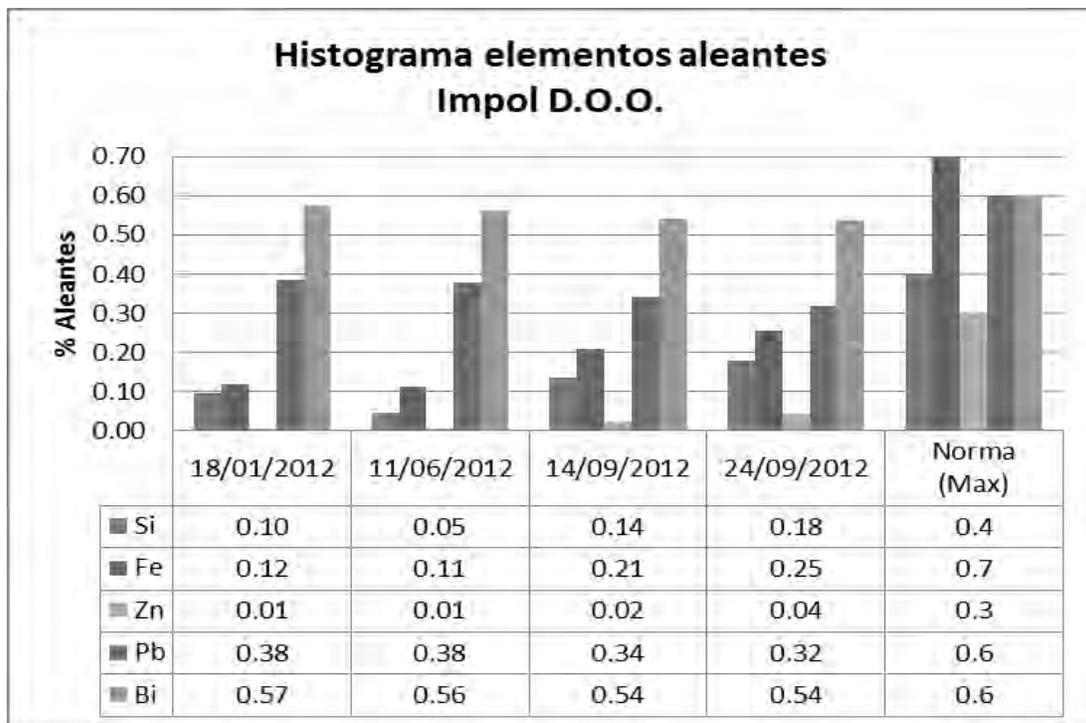
Figura 12. Histograma porcentaje elementos aleantes proveedor Impol.

En la figura 12, el correspondiente al porcentaje de elementos aleantes del proveedor *Impol*, es claramente visible que el histograma no sufre variaciones importantes a lo largo del año. Los elementos que más cambian son el Si y el Fe aunque muy por debajo de la norma.

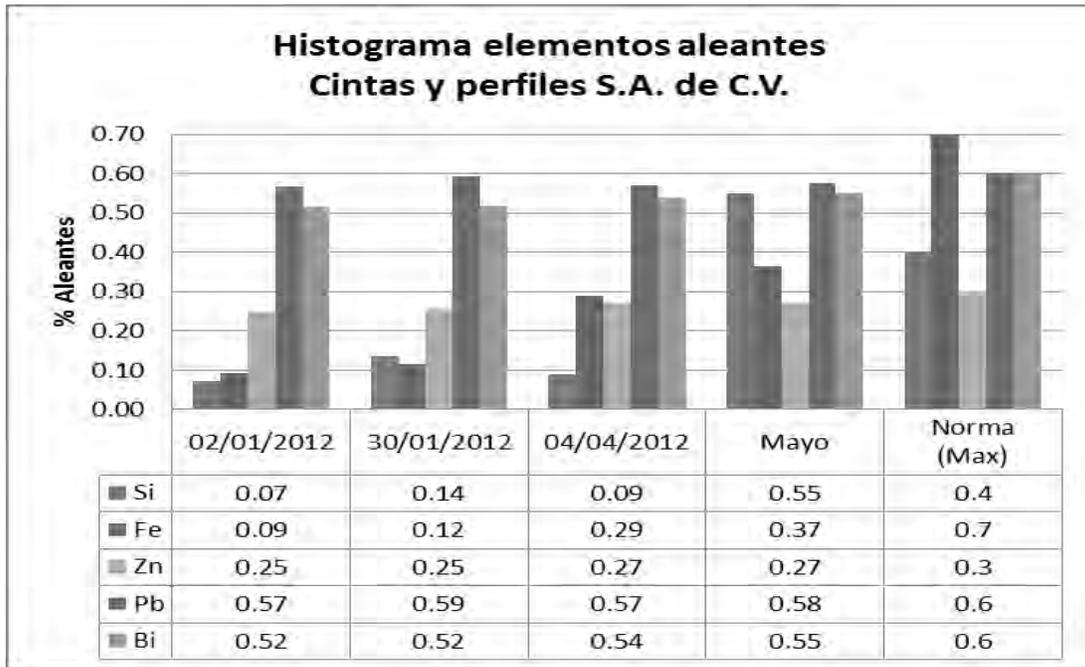
Figura 13. Histograma porcentaje elementos aleantes proveedor Cintas y Perfiles.

El caso de la figura 13 se muestra el porcentaje de elementos aleantes para el proveedor *Cintas y perfiles*, no es tan diferente. La forma del histograma tampoco cambia demasiado durante los primeros meses del año, el problema surge en el último lote, donde la composición química del Si y Fe rebasa la norma.

Se encontró que solo el último lote del proveedor *Cintas y perfiles* es el que había dado muchos problemas de maquinado.

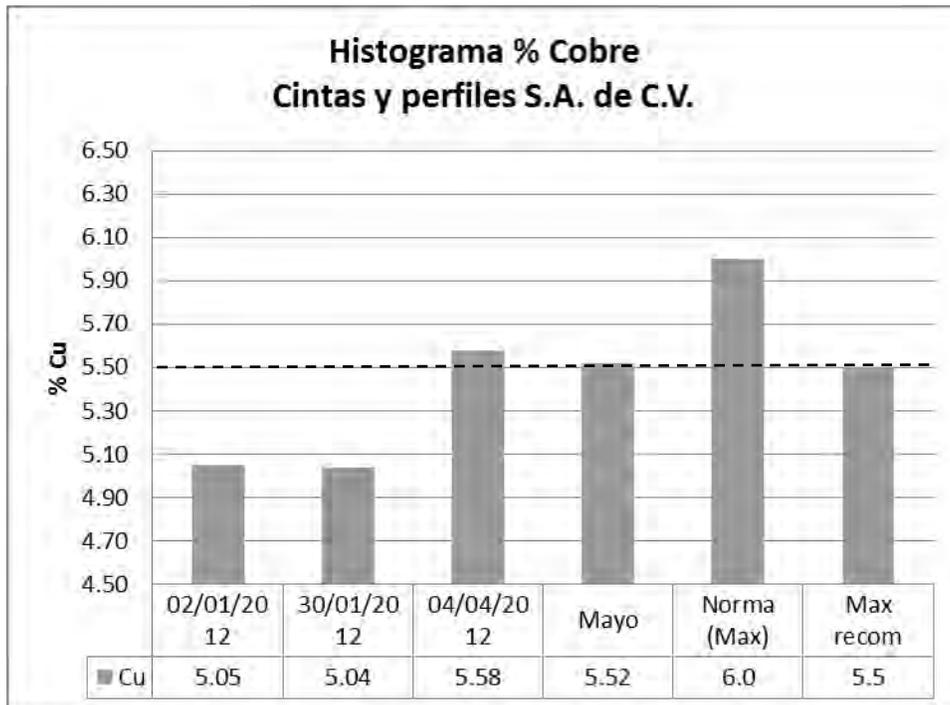
Figura 15. Histograma del porcentaje de Cobre proveedor Cintas y perfiles.

En el caso del proveedor *Impol*, el porcentaje de cobre es prácticamente el mismo durante todos los lotes del año: $5.29 \pm 0.03\%$. Para el proveedor *Cintas y perfiles*, el promedio es el mismo, pero la variación es diez veces mayor: $5.29 \pm 0.30\%$

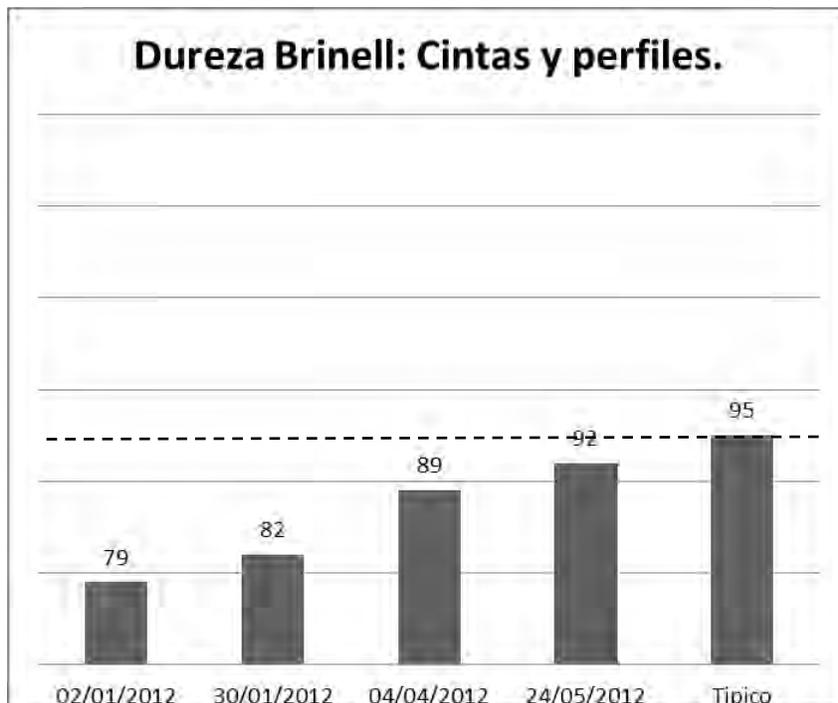
Figura 17. Histograma de dureza Brinell proveedor Cintas y perfiles.

Las figuras 16 y 17 muestran muy claras sus tendencias. El material del proveedor *Impol* no solo es más duro, sino que sus propiedades mecánicas no cambian de lote a lote, teniendo una variación de la dureza de 119.7 ± 1.7 HBN El material de procedencia nacional *Cintas y perfiles* tiene una dureza mucho más baja además de una alta variación: 85.5 ± 6.5 HBN.

El material de *Impol* cae dentro de especificaciones, por lo que su elección y uso es el correcto. También es buen parámetro para elegir y comparar nuevos proveedores. Por otro lado *Cintas y perfiles* no es capaz de entregar un producto dentro de especificación constante. Los primeros meses de 2012 trabajó de manera adecuada entregando producto dentro de especificaciones, pero para el último lote su control de proceso no fue el adecuado y arrojó un producto de mala calidad.

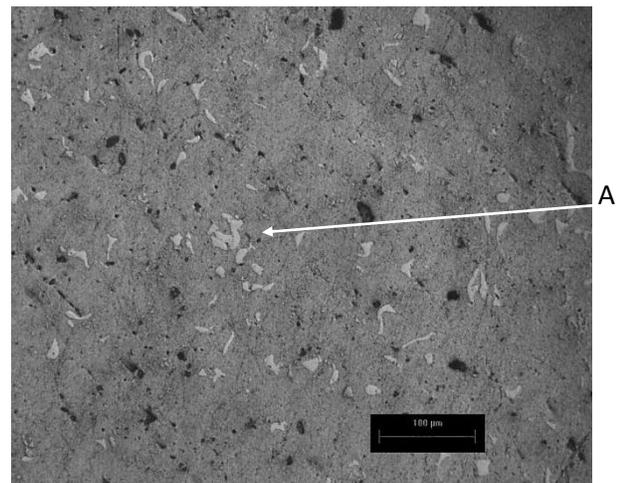
Figura 19. Microestructura aleación 2011-T3. Cintas y perfiles. Sin ataque 200x.

En las figuras 18 y 19, sin ataque, se observa la presencia de precipitados en colores claros (señalados con una flecha y la letra A). Para la figura 19, la aleación de *Cintas y perfiles*, estos se observan de mucho mayor tamaño.

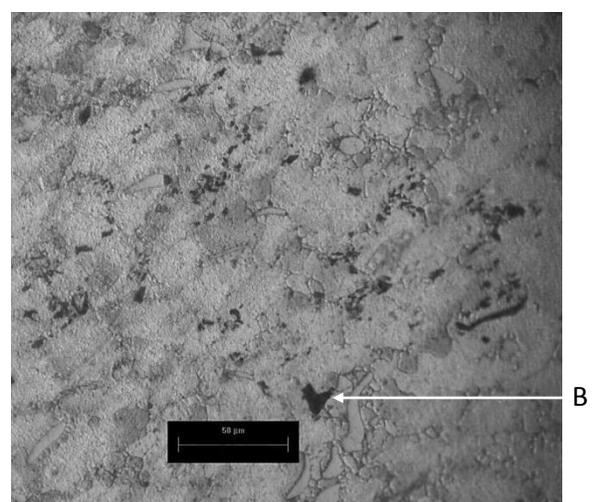
Figura 21. Microestructura aleación 2011-T3. Cintas y perfiles. Ataque Keller 500x.

En la figura 20 se observan los granos de $\alpha(\text{Al})$ con la fase $\theta(\text{Al}_2\text{Cu})$ precipitada dentro de ellos, tal como en la Figura 10. La figura 21 debería presentar algo similar, pero no se observa lo mismo. En este caso la solubilización de la fase $\theta(\text{Al}_2\text{Cu})$ es parcial, el tamaño de grano es menor y se observan precipitados en toda la microestructura. La fase $\theta(\text{Al}_2\text{Cu})$ se encuentran señalados con una flecha y la letra B, es de colores oscuros.

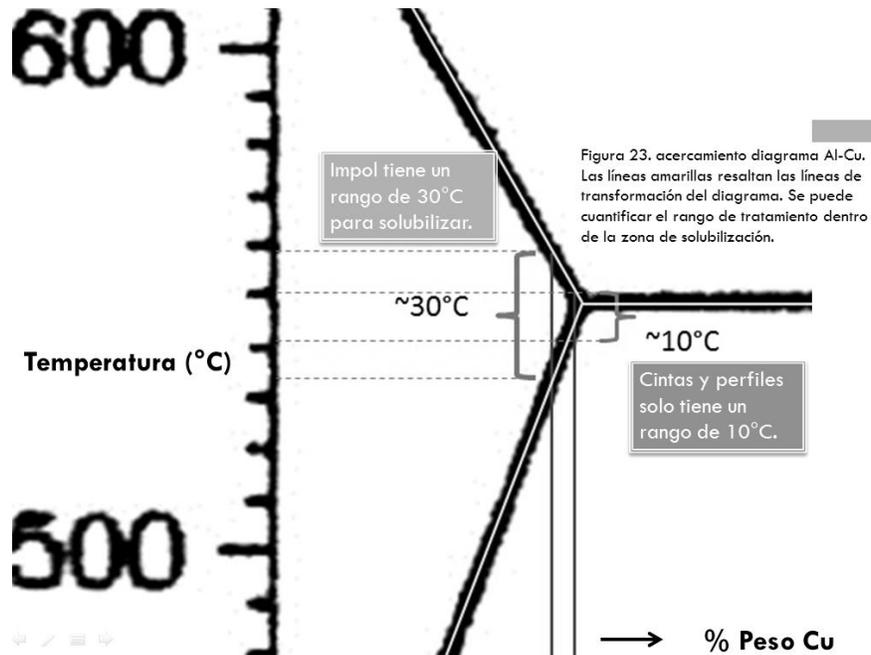
Figura 23. Detalle del diagrama Al-Cu. Las líneas claras resaltan las líneas de transformación del diagrama. Se puede cuantificar el rango de tratamiento dentro de la zona de solubilización.

La figura 23 muestra que el proveedor *Impol* tiene un rango aproximado de 30°C en la fase $\alpha(\text{Al})$ en donde puede llevarse a cabo la solubilización total de la fase $\theta(\text{Al}_2\text{Cu})$. El proveedor *Cintas y perfiles* tiene un rango mucho menor, alrededor de 10°C para llevar a cabo una solubilización total.

Como lo muestra la figura 23, proveedor extranjero conoce las limitantes de su composición química pero en la microestructura queda en evidencia que logra una solubilización total, concediendo a su material excelentes propiedades mecánicas. Por el contrario, el proveedor nacional desconoce esta limitante y solo logra solubilizar parcialmente la fase $\theta(\text{Al}_2\text{Cu})$ lo que disminuye la maquinabilidad del material.

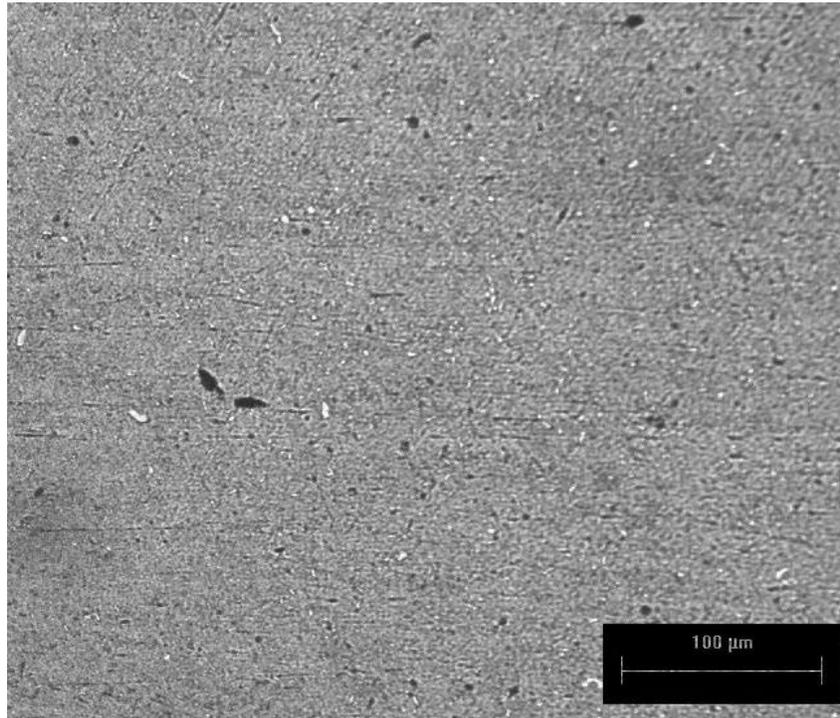
Figura 25. Microestructura de la aleación 2011-T3 Fabricación extranjera. Sin ataque. 300x

Es notorio que la cantidad de fases duras disminuye en gran medida, teniendo menor tamaño y una morfología esférica, lo que evita una concentración de esfuerzos y mejora la maquinabilidad.

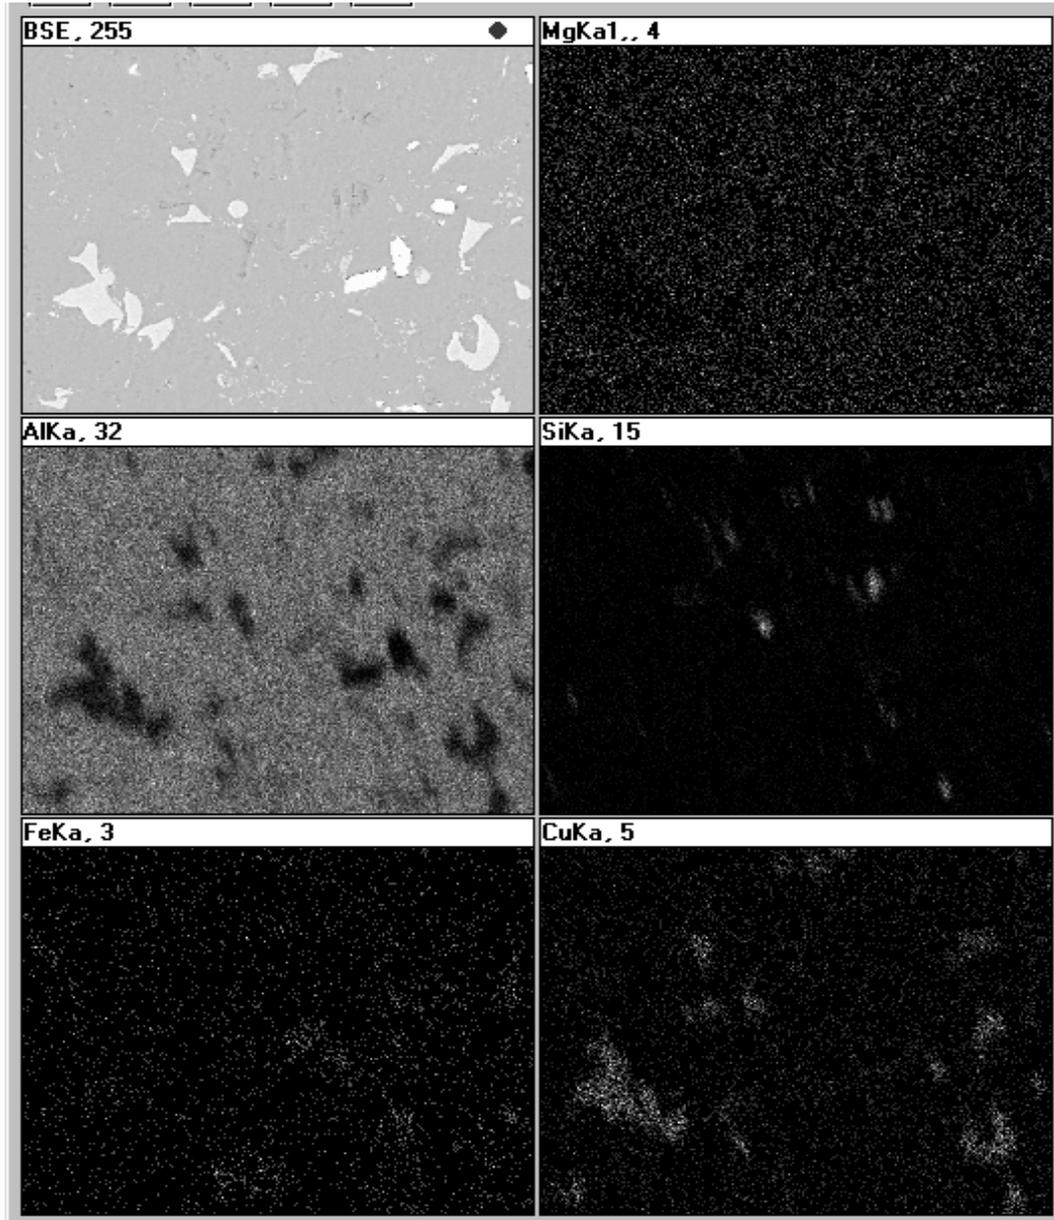
Figura 26. Imagen obtenida por barrido de electrones retrodispersados (BSE) y mapeo elemental de Mg, Al, Si, Fe y Cu.

El porcentaje de Si, Fe y Cu es alto en los precipitados, en especial el ultimo. El Mg, otra de las impurezas encontradas en los análisis químicos, se observa solubilizada en la matriz y no en los precipitados como se pensaba.

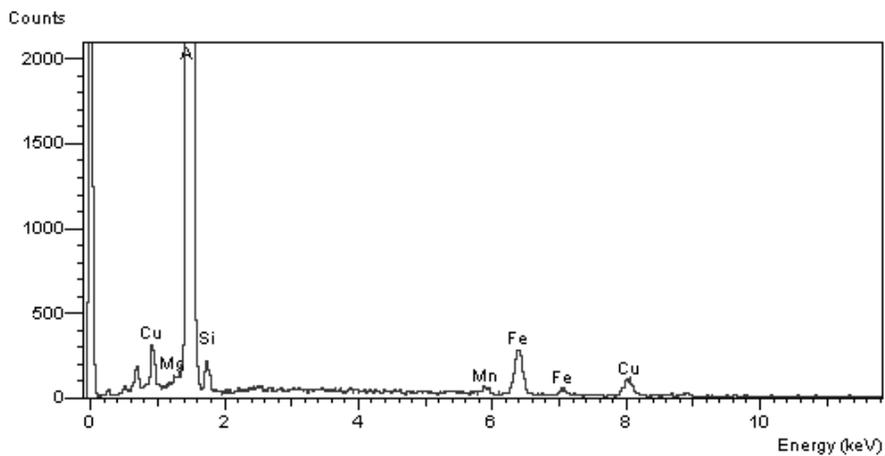
Figura 28. Espectro por EDX del precipitado tipo A.

Los resultados de las figuras 28 y 29 son el espectro de los precipitados A y B. Con ellos y con la composición química (tabla 5) se puede calcular la composición química de los precipitados.

Los precipitados intermetálicos encontrados son del tipo Al-Fe y Al-Cu, con trazas de Si. Estos intermetálicos se deben a las altas proporciones de Fe y Si (este último fuera de norma ASTM B211-03).

Los intermetálicos encontrados, en base a su estequiometría, tienen por su naturaleza valores de dureza mucho mayores a la matriz de aluminio, superando los 200HBN¹³, por lo que estos provocarán un desgaste excesivo del herramental de corte.

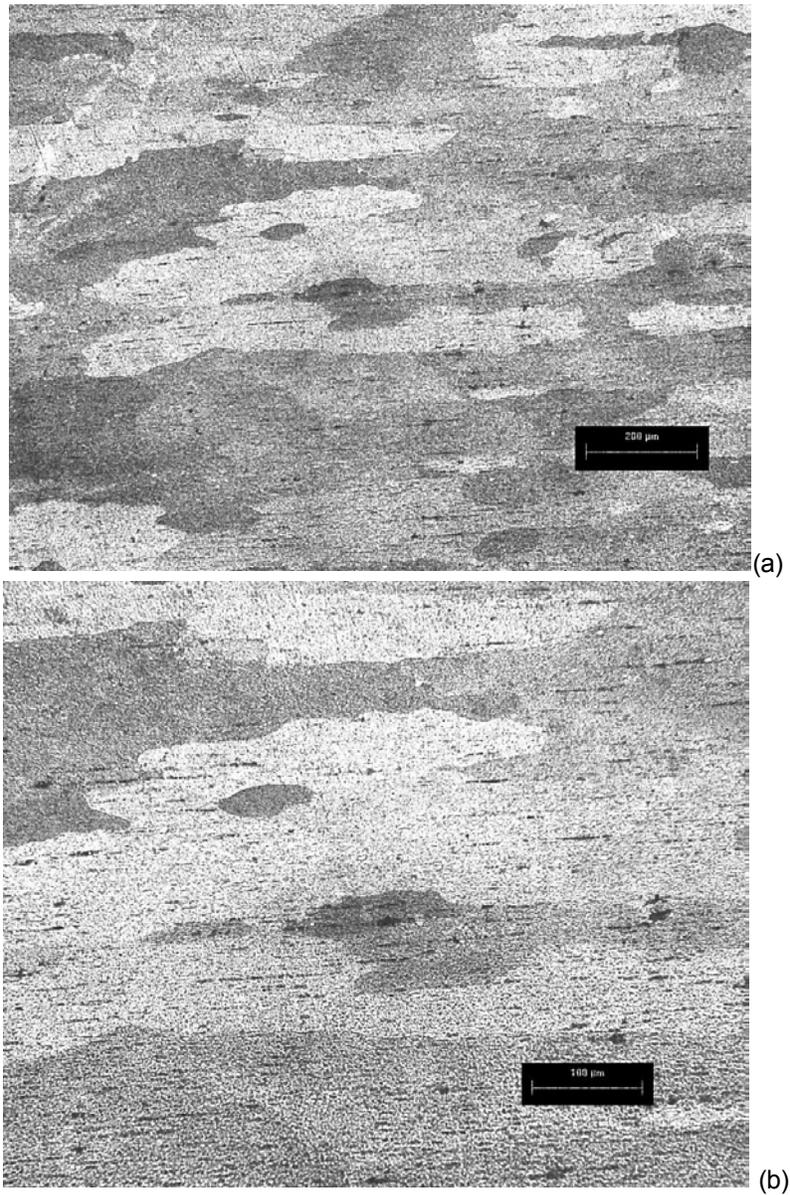
Figura 30. Microestructura de la aleación 2011-T3. Corte longitudinal. Fabricación extranjera. Ataque Keller. (a) 100x (b) 200x.

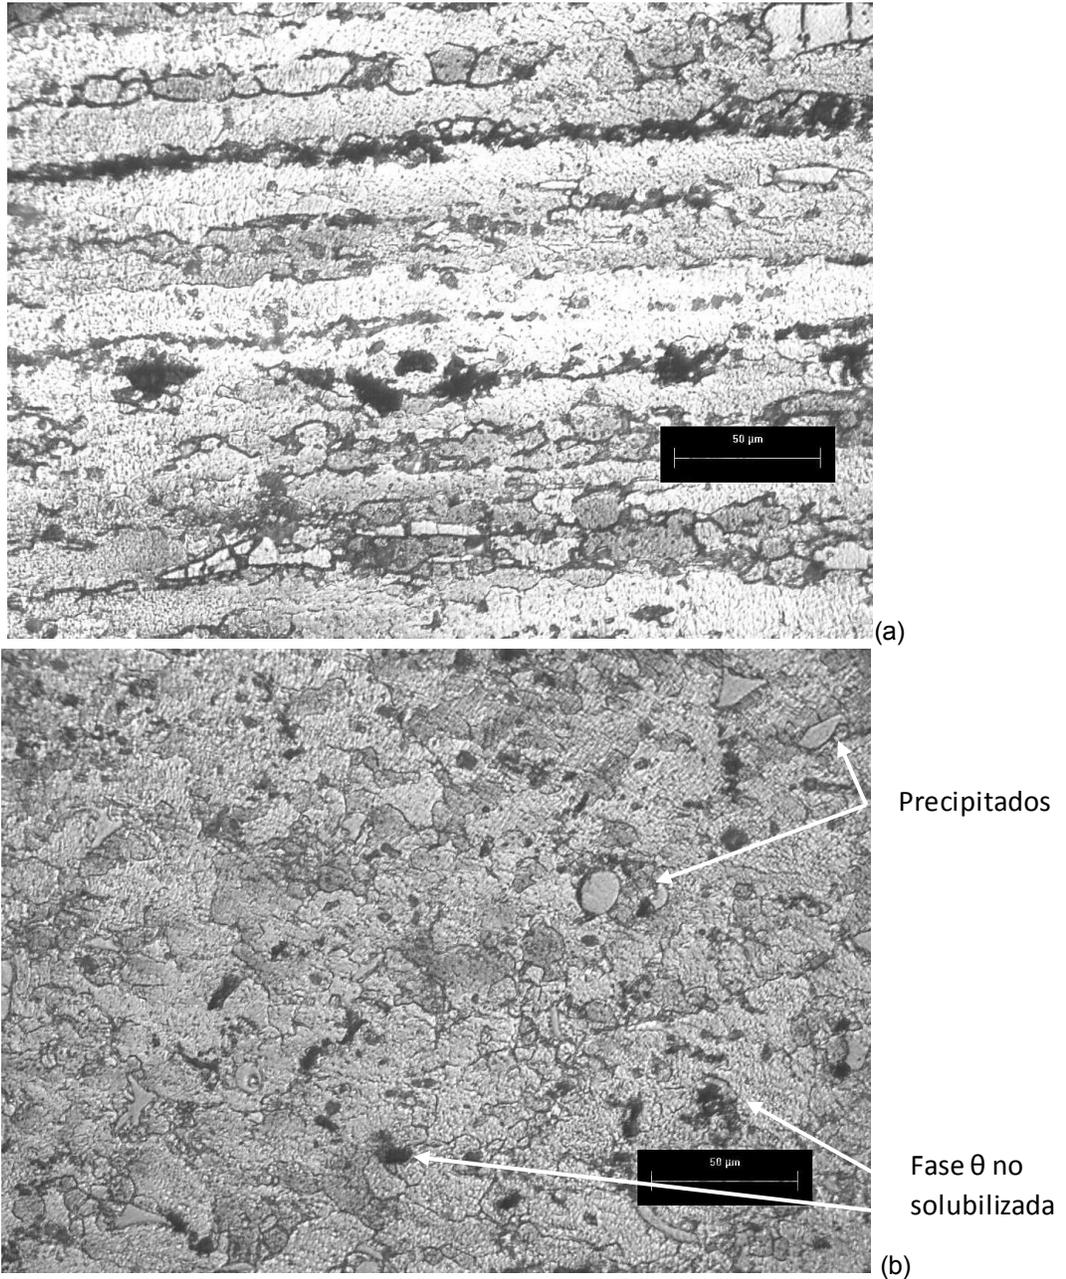
Figura 32. Metalografías aleación 2011-T3. (a) Corte longitudinal (b) Corte transversal. Fabricación Nacional. Ataque Keller. 500x.

El material muestra una solubilidad parcial de la fase $\theta(\text{Al}_2\text{Cu})$, deformación residual en el material y la presencia de inclusiones.

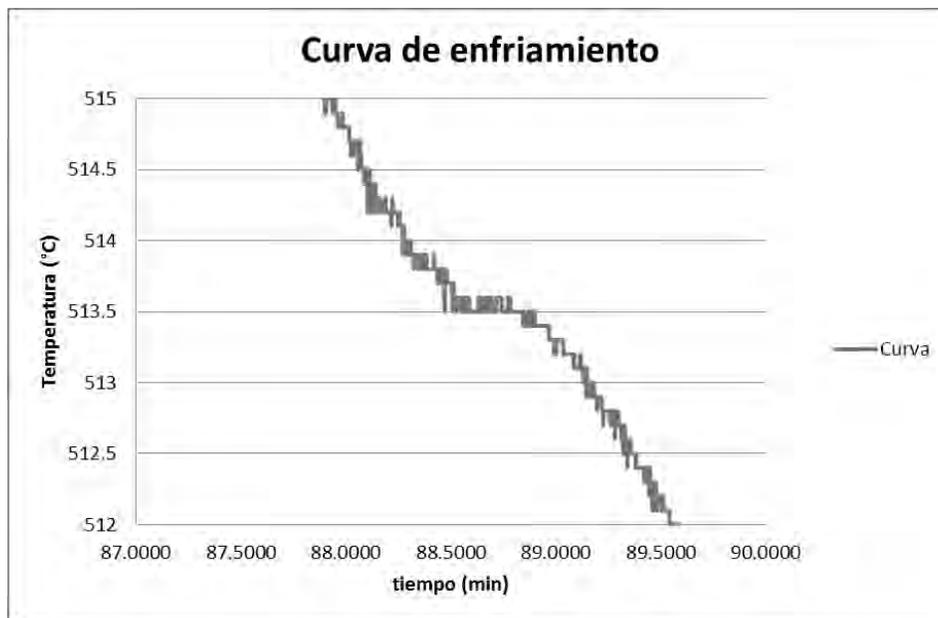
Figura 34. Análisis termico (curva de enfriamiento) del material de procedencia nacional. El cambio de pendiente se da en 513.5°C

En la figura 34 se observan cambios en la pendiente durante el calentamiento y enfriamiento del material. El punto de inflexión es la temperatura en la cual se coloca la línea de solvus. El primer cambio, durante la etapa de calentamiento, se

En la bibliografía³, la temperatura típica a la cual el material tiene su transformación solvus es a 535°C. La curva de enfriamiento experimental indica que es a 513°C. Esta diferencia se puede deber a que el material está fuera de especificaciones. El porcentaje de cobre que muestra la curva de enfriamiento se encuentra muy alejado a la especificación del material, que es de 5.0 a 6.0. Al tratarse de un nuevo lote se realizó nuevamente un análisis químico del material por medio de un espectrómetro de emisión atómica (Chispa). El resultado se muestra en la tabla 10.

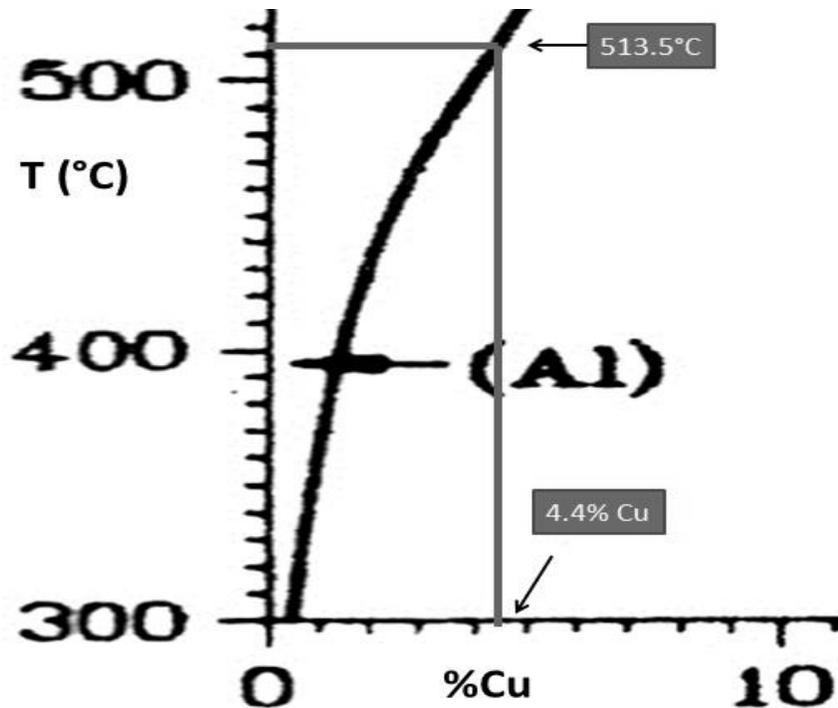
Según el diagrama de fases binario Al-Cu (figura 35), el porcentaje de cobre en esta aleación correspondería con 4.4% Cu.

Figura 35. Porcentaje aproximado de cobre de la aleación 2011-T3

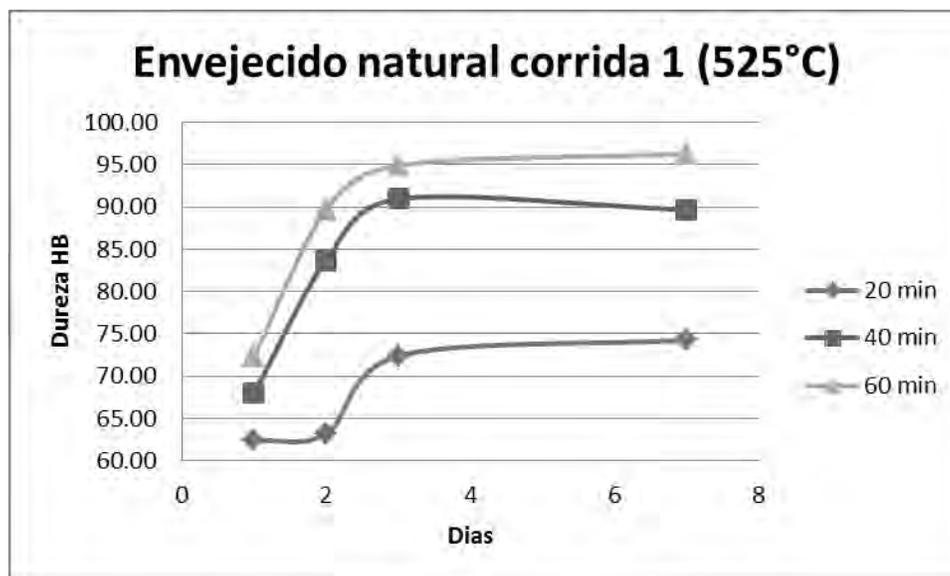
Se observa que conforme se aumentan los tiempos de tratamiento de solubilización también aumentan la dureza, esto debido a una mejor solubilización de la fase θ . La pieza tratada durante 40 minutos muestra un pico de envejecimiento a los 3 días de envejecido natural. La pieza tratada durante 60 minutos muestra una dureza típica de la aleación 2011-T3 (95 HB) a partir de los 3 días de envejecido natural.

Figura 38. Tratamiento térmico de solubilización a 525°C (Corrida 1)

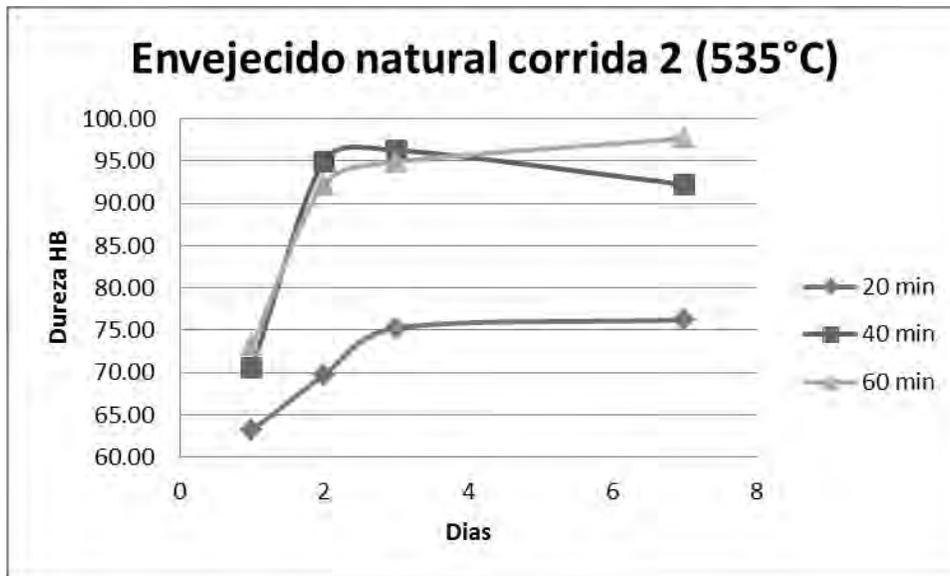
Para las piezas tratadas a 535°C la pieza tratada a 40 min se muestra un pico de dureza a los 3 días, mientras que la pieza a 60 min alcanza el pico de dureza hasta el 7° día, similar a las piezas tratadas a 525°C.

Figura 39. Tratamiento termico de solubilizacion a 535°C (Corrida 2)

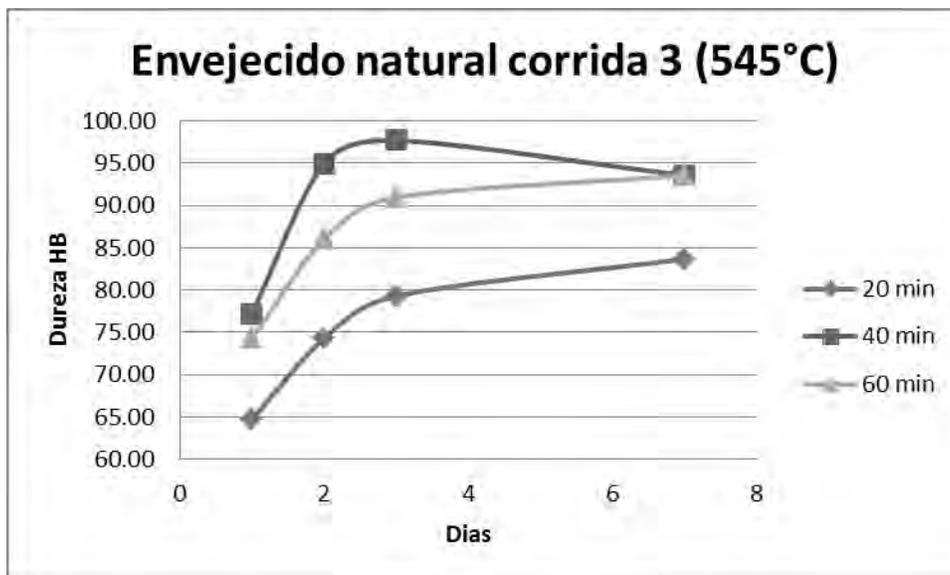
En las piezas tratadas a 545°C, se observa nuevamente un pico de dureza a los 3 dias de envejecido en la pieza tratada a 40 minutos, mientras que la pieza tratada a 60 min alcanza la dureza maxima hasta el 7° dia.

Figura 40. Tratamiento termico de solubilizacion a 545°C (Corrida 3)

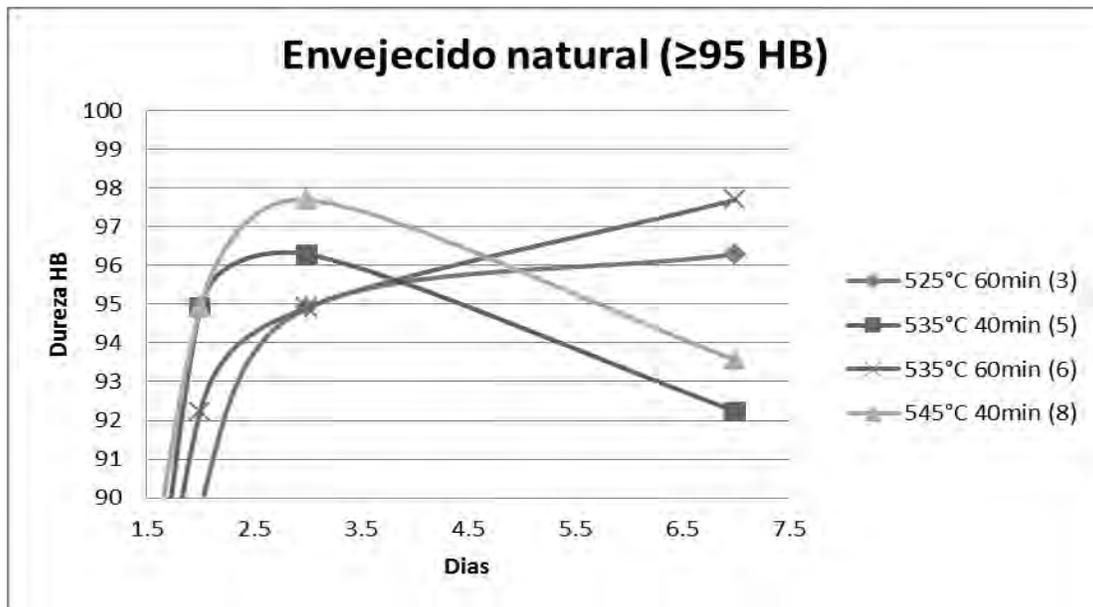
Figura 41. Piezas que alcanzaron durezas mayores a 95HBN por envejecimiento natural.

En las piezas 5 y 8, tratadas a 535°C y 545°C respectivamente, ambas a 40 minutos de tratamiento, se observa un pico en la dureza a los 3 días de envejecimiento, después se observa una caída debido al sobrevejecido.
