“MEDICIÓN DEL VOLUMEN DE DRENAJE ÁCIDO GENERADO EN LA MINA
TIZAPA Y PROPUESTA DE MANEJO PARA SU POSTERIOR TRATAMIENTO”

TESIS
PARA OBTENER EL TÍTULO DE:

PRESENTA:
NERI OLIVA MARÍA DE LOS ÁNGELES

CD. UNIVERSITARIA, D. F. JUNIO, 2014.

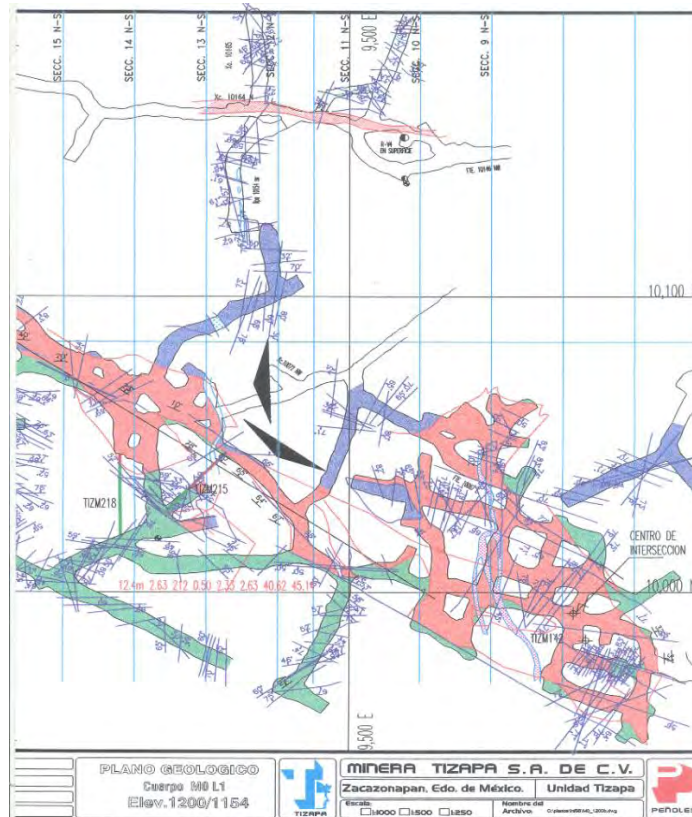
Figura 10. Mapa del fracturamiento del nivel 1200 m.s.n.m., que corresponde a obras en las que actualmente se está generando DAM.

El acuífero de Temascaltepec se presenta en la mina de Tizapa como un acuífero del tipo libre, cayendo en la categoría de permeabilidad de media a baja, debido a que la mina está constituida por un yacimiento del tipo vulcanosedimentario y en la parte superior de la mina se tiene un alto grado de fracturamiento con un sistema de fallas inversas y plegamiento en las rocas (Figura 10).

Con estos datos se tiene que debido a la posición del acuífero por arriba de las obras, el fracturamiento e inclusive la intersección de las obras con el acuífero, han permitido que el agua se infiltre hacia los primeros niveles en ambas rampas y se lleve a cabo el proceso de oxidación del mineral.

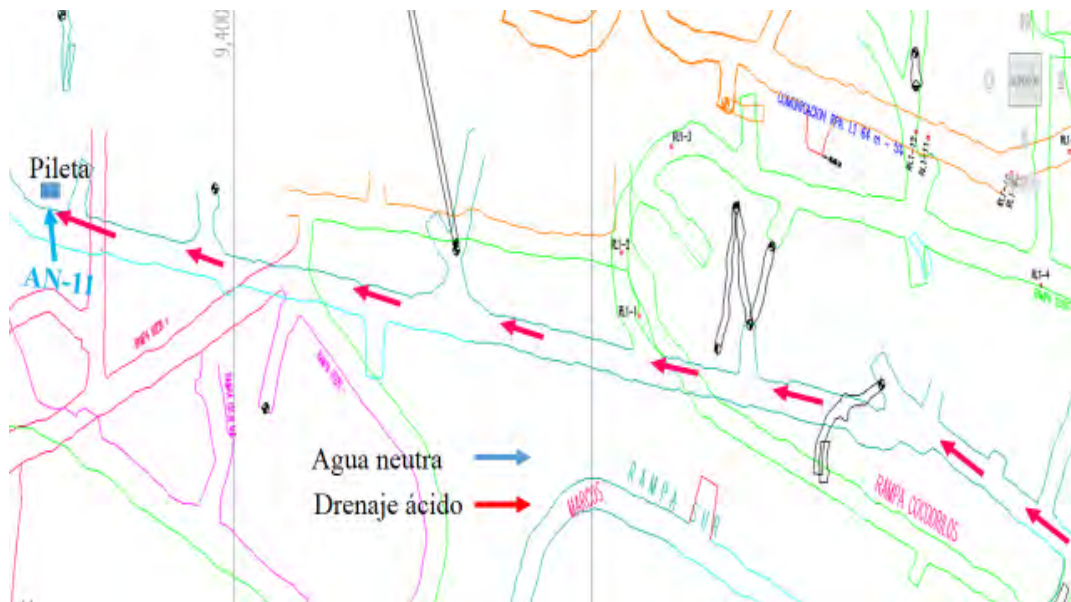
Figura 17. Ubicación del escurrimiento AN-11, sobre la rampa Sur.

Un punto que no se localiza sobre la rampa Gemela, pero que es importante considerar, es el punto denominado como AN-11 (Figura 17), ya que se localiza en la rampa Sur, antes del nivel 1040, y se mezcla con el DAM proveniente de la acequia y que va a la planta de tratamiento.

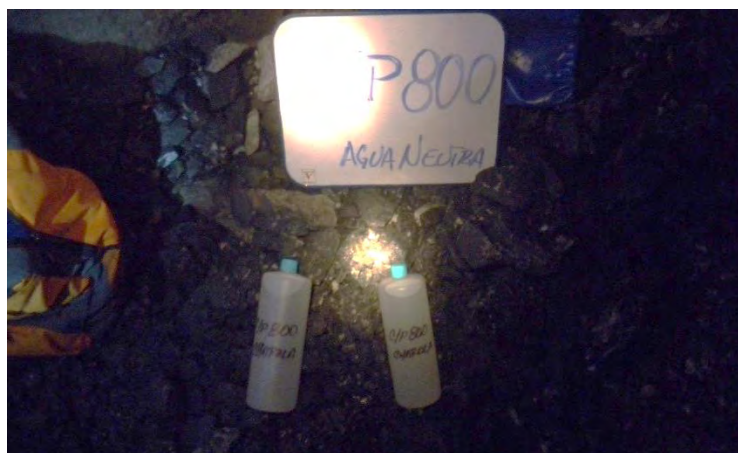
Figura 19. Muestra de agua del C/p 800.

Se eligieron algunos puntos dentro de la mina con aporte de agua neutra para determinar su calidad, siendo los puntos seleccionados la rampa Cocodrilos y del contrapozo 800 (C/p 800) (Figura 19) por el elevado flujo de agua que se presenta.

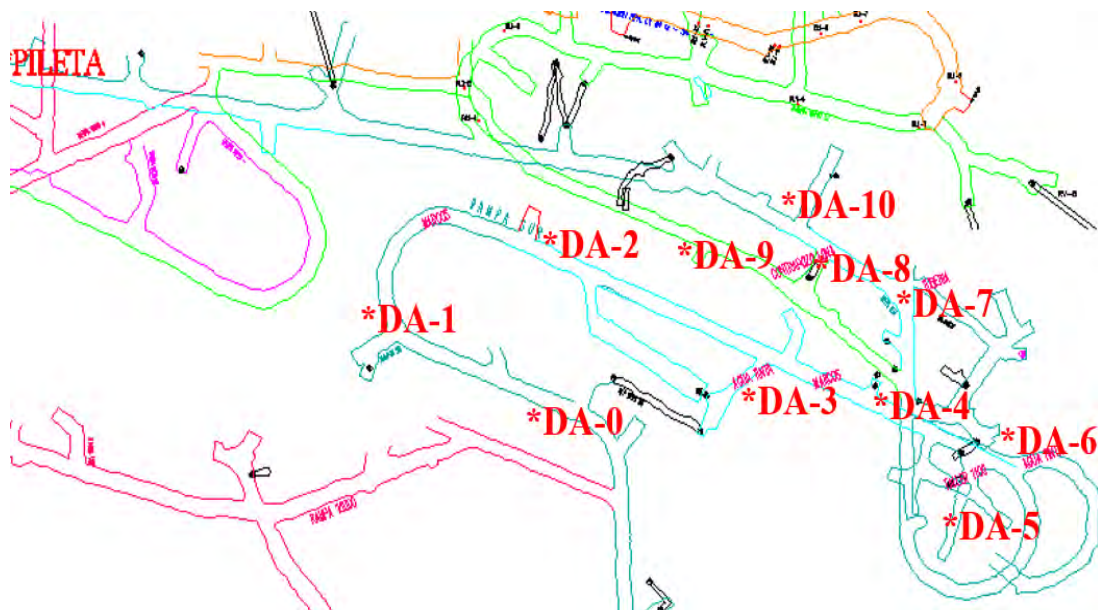
Figura 29. Ubicación del DAM en la rampa Sur

Los puntos estudiados (Figura 29) fueron nombrados con la nomenclatura DA (drenaje ácido), seguida de la numeración consecutiva. Todos estos puntos se localizaron sobre la rampa Sur.

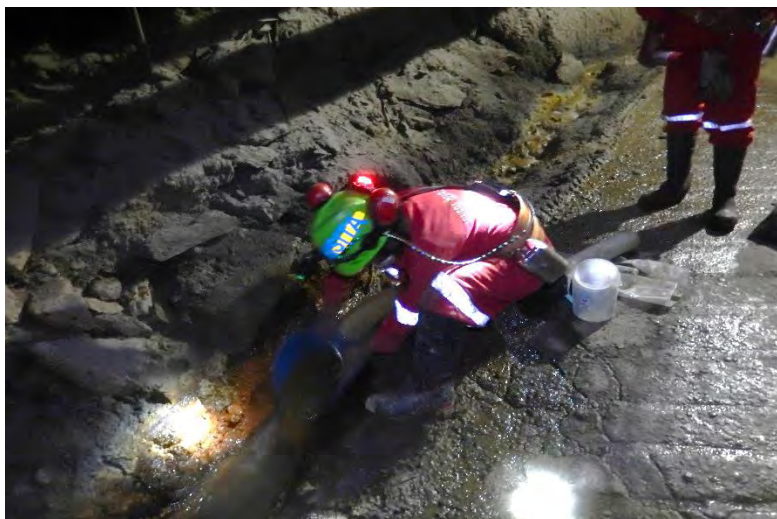
Figura 37. Unión de escurrimientos neutros a la acequia en la rampa Sur

Sobre la acequia de la rampa Sur a un costado de DA-8, hay una tubería por la cual se une el flujo proveniente de la rampa Cocodrilos y del DA-8. Esta tubería es muy importante porque en este punto se realizaron las mediciones del flujo (aforo) de DAM generado por arriba de DA-8 (Figura 37).

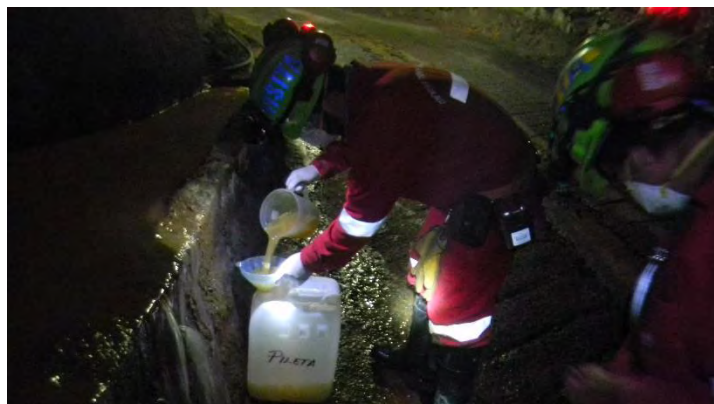
Figura 39. Pileta. Rampa Sur

Pileta (Figura 39). Se localiza sobre la rampa Sur y es un punto importante en la mina por ser el sitio en el que se recolecta toda el agua neutra y ácida que se genera en las rampas.

Durante las visitas que se realizaron a la mina, se pudo ver que la capacidad de almacenamiento de la pileta sobre la rampa Sur es insuficiente para la cantidad de drenaje ácido que se está generando, ya que se pudo observar en una de las visitas el derrame del DAM sobre la rampa Sur hasta incorporarse hacia la planta de bombeo 989 sin haberse tratado.

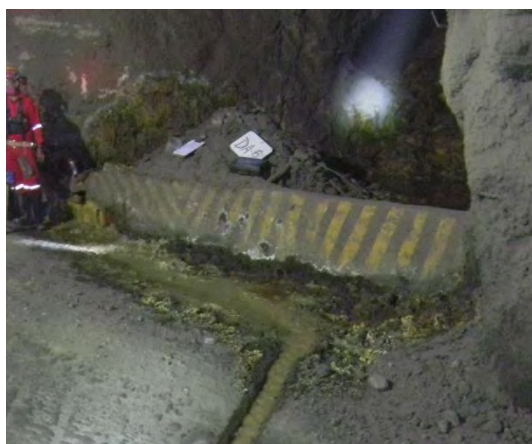
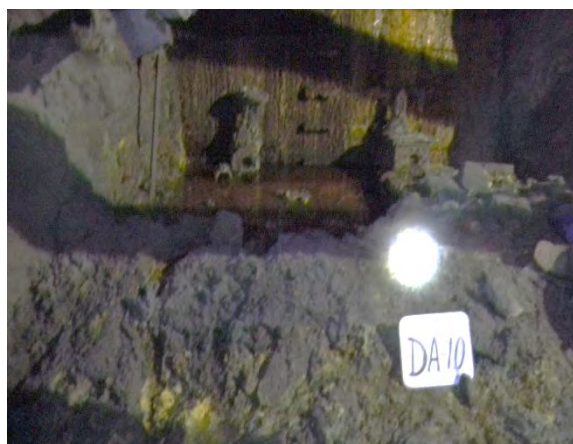
La gran mayoría de los escurrimientos presentes en los rebajes localizados entre el nivel 1226 y 1040, han sido contenidos mediante un muro de concreto (Figura 40) o bien por material estéril de la mina (Figura 41).

Figura 40. Uso de muro de concreto

Figura 41. Uso de muro de material estéril

Los escurrimientos provenientes de las distintas obras, están regulados por los muros de contención, que permiten que solo una porción del DAM fluya hacia las acequias.

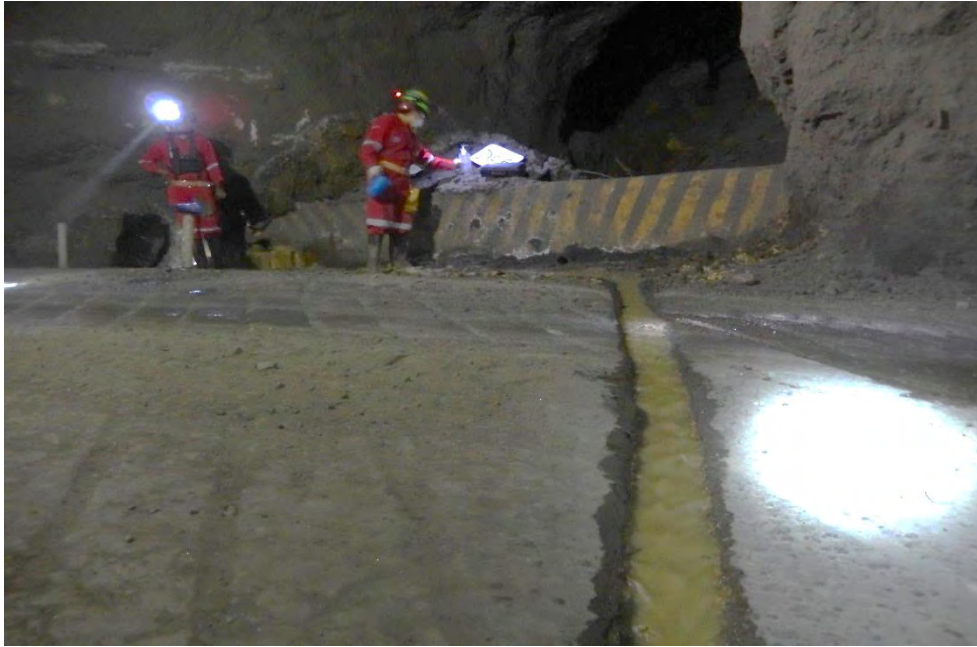
Figura 42. El agua que se desborda por el muro de concreto, es canalizada mediante una acequia que cruza la rampa para de manera posterior incorporarse a la acequia principal.

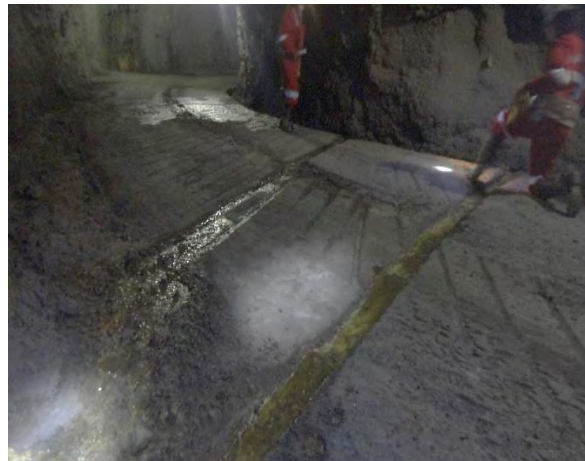
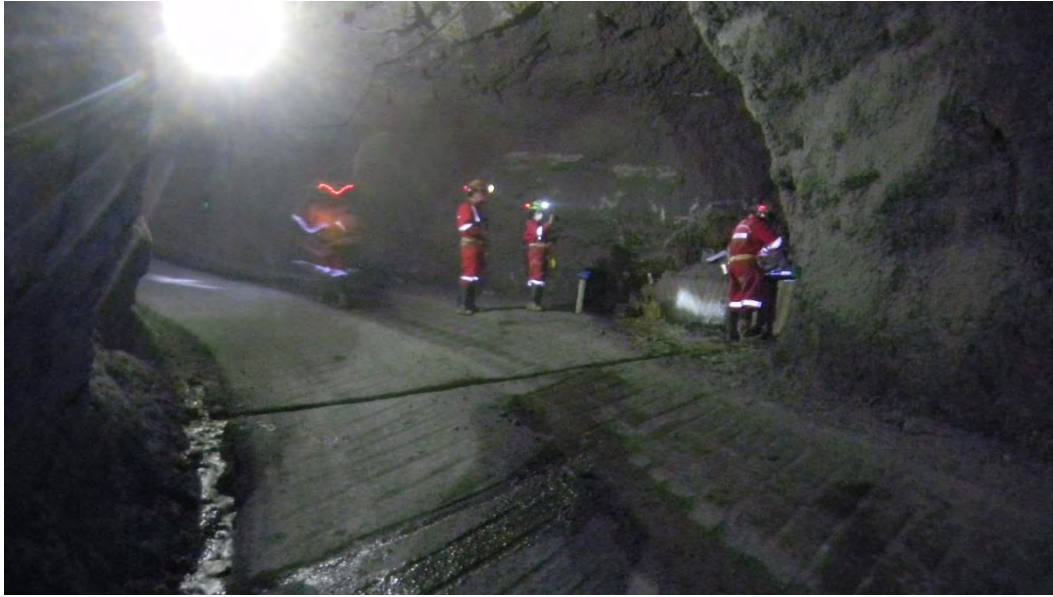
Debido a que la acequia corre por el costado derecho de la rampa, en los puntos de generación localizados del lado izquierdo el agua ácida se conduce por canaletas localizadas al pie de los muros y cruza la rampa para incorporarse a la acequia. Las canaletas tienen dimensiones variables y en gran medida dependen de la cantidad de flujo de agua como se muestra en las Figuras 42, 43 y 44.

Figura 43. Canaletas sobre la rampa Sur

Figura 44. Vista de la ubicación de las canaletas con respecto a la acequia

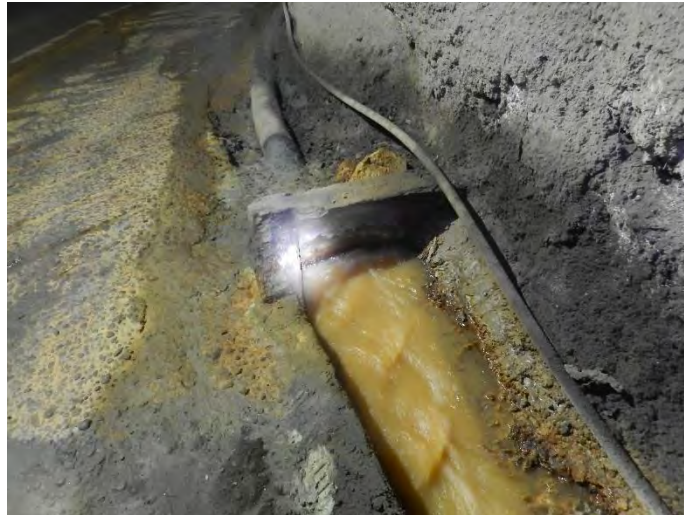
La rampa Sur y la rampa Gemela se encuentran revestidas de concreto y cuentan con una acequia localizada a un costado. En las acequias se puede ver que en algunos puntos se ha colocado una tubería (Figura 45) por la cual se canaliza el agua y que para este trabajo resultaron de gran utilidad para la medición de flujos.

Figura 45. Instalación de una manguera para la canalización del drenaje ácido. Rampa Sur

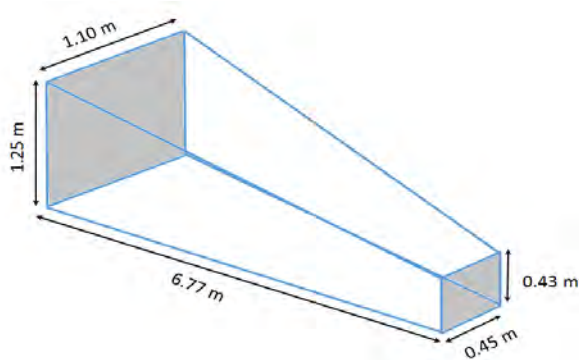
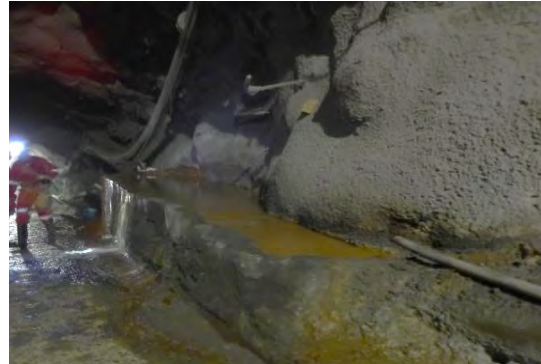
Después de que el agua acidificada es recolectada en la acequia sobre la rampa Sur, el agua llega a la pileta mencionada en el capítulo 3.3, sobre la que se deposita de manera temporal el DAM para continuar con su tratamiento. La pileta tiene una forma piramidal de dimensiones variables y una capacidad de 3.5 m^3 (Figuras 46 y 47).

Figura 46. Dimensiones de la pileta.

Figura 47. Pileta. Rampa Sur

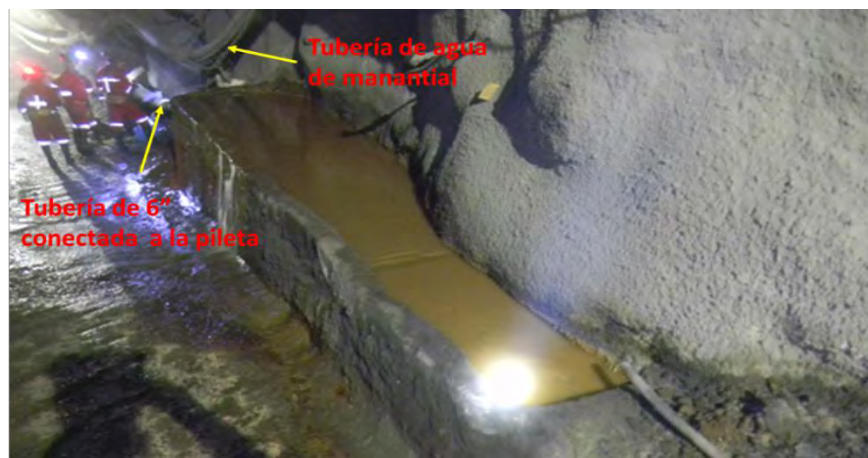
La pileta, además de estar conectada con esta tubería, tiene integrada una manguera de 6" de diámetro (Figura 48) en el otro extremo para la salida del drenaje ácido hacia la planta de tratamiento. Por arriba de la pileta sobre la tabla de la rampa Sur hay una tubería que transporta agua de manantial, para llevar a cabo la preparación de la solución neutralizante.

Figura 48. Disposición de tuberías en la pileta. Rampa Sur

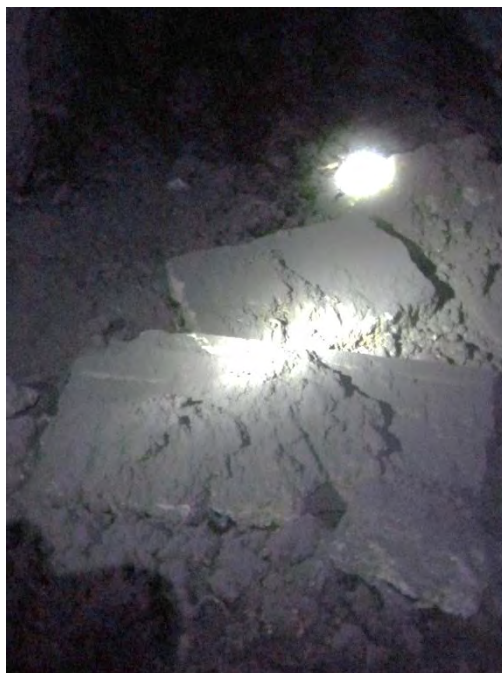
correspondientes a DA-1, DA-2, DA-3, ya que algunos de los muros que contenían el drenaje fueron quitados (Figura 59), por lo que no se pudieron aforar.

Figura 59. Mantenimiento a los rebajes con presencia de DAM

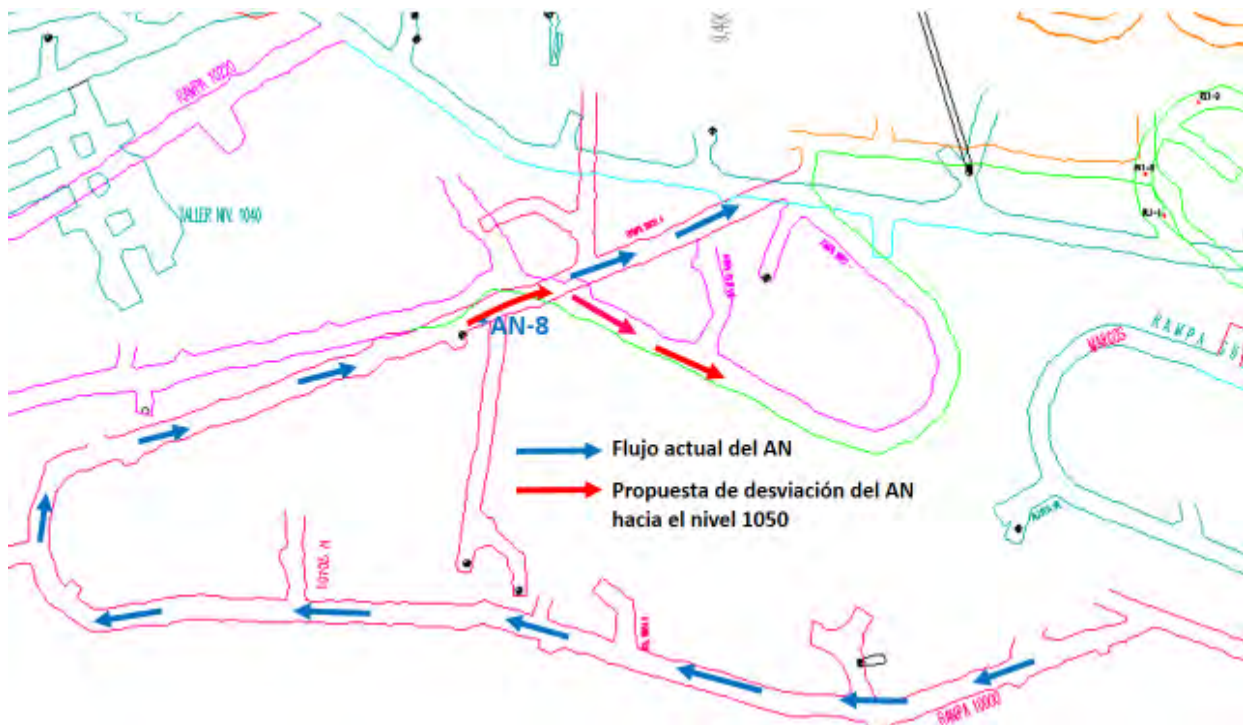
Figura 61. Re direccionamiento de los escurrimientos neutros hacia el nivel 1050 m.s.n.m

Una de las propuestas que se tiene, es que por debajo de AN-8 en la rampa Gemela que es el punto localizado justo antes de desviarse el agua hacia la rampa Cocodrilos, se instale una tubería por debajo de la rampa tal que el flujo continúe su curso hacia el nivel 1050 (Figura 61), en donde se instale una pileta que pueda ser usada para abastecer los primeros niveles de la mina, o también se puede hacer una canaleta que desvíe el agua hacia esta pileta, en vez de la tubería, ambos diseños se verán favorecidos por la pendiente de la rampa sin necesidad de bombeo.
