UNIVERSIDAD NACIONAL AUTONOMA DE MEXICO  
MAESTRIA EN ARQUITECTURA

Restauración de Monumentos

Las casas de la avenida Azcapotzalco a finales del  
siglo XIX durante la época porfiriana

La casa propuesta es la marcada con el número 197 de la avenida Azcapotzalco. Exige el cambio de uso actual (habitacional) a un museo comunitario que tendrá el objetivo de dar a conocer la parte artística del inmueble y la conformación histórica de Azcapotzalco, con la expectativa de generar extensivamente un efecto de concientización entre las comunidades próximas y vecinas de nuestro caso de estudio, esta propuesta contribuirá a la mitigación del deterioro deliberado y destrucción de las demás casas.

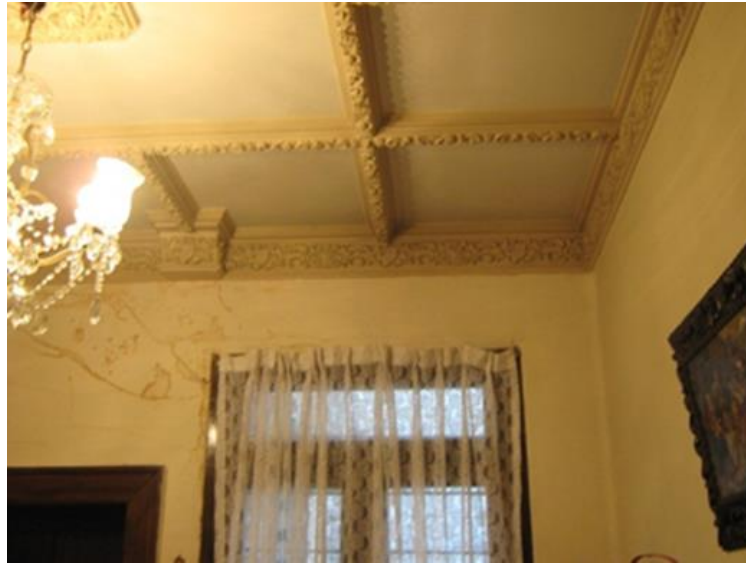
Imagen 60 Fotografía tomada por el Arq. José Antonio de Fuentes Reyes (2012)

La sala y el comedor se delimitan por un arco rebajado (imagen 58) con columnas tipo corintio en forma de espiral, (imagen 59) el terminado es en barniz laca claro, esté terminado fue sugerido por el arquitecto asesor de la dueña, en los plafones se observa los adornos típicos de la época porfirista (imagen 60)

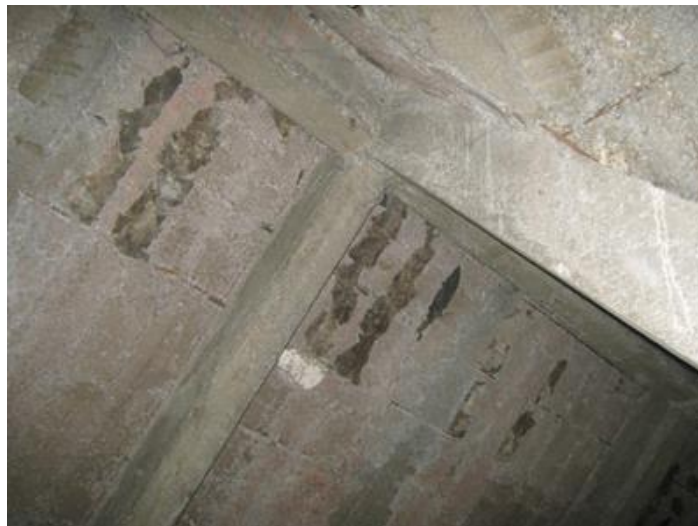
Imagen 63 fotografía tomada por el Arq. José Antonio de Fuentes Reyes (2012)

En el ático se observa la intervención de una remodelación pues ya fueron substituidos los elementos de soporte, se cambiaron las vigas de madera por elementos de concreto (imagen 63)

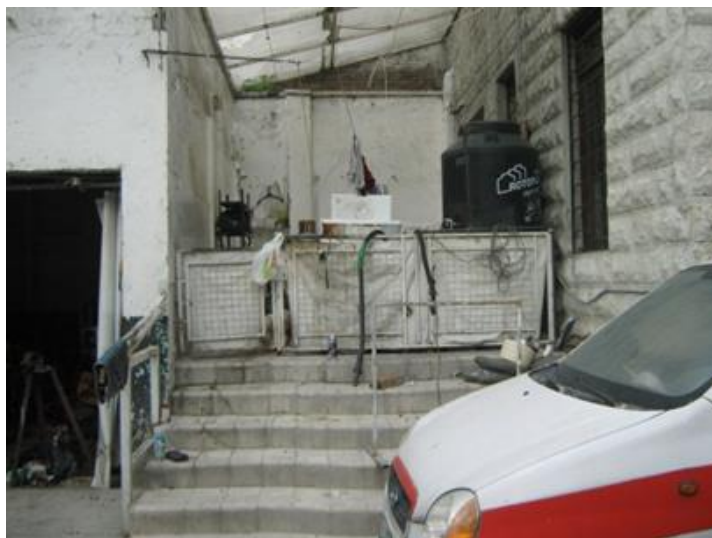
Imagen 64 fotografía tomada por el Arq. José Antonio de Fuentes Reyes (2012)

En la parte posterior de la casa se encuentra el patio de tendido que está muy deteriorado, se puede observar la colocación de un tinaco ( imagen 64) que se usa como cisterna, se localiza un cuarto el cual ya fue agregado en los años recientes y es usado como un pequeño taller.

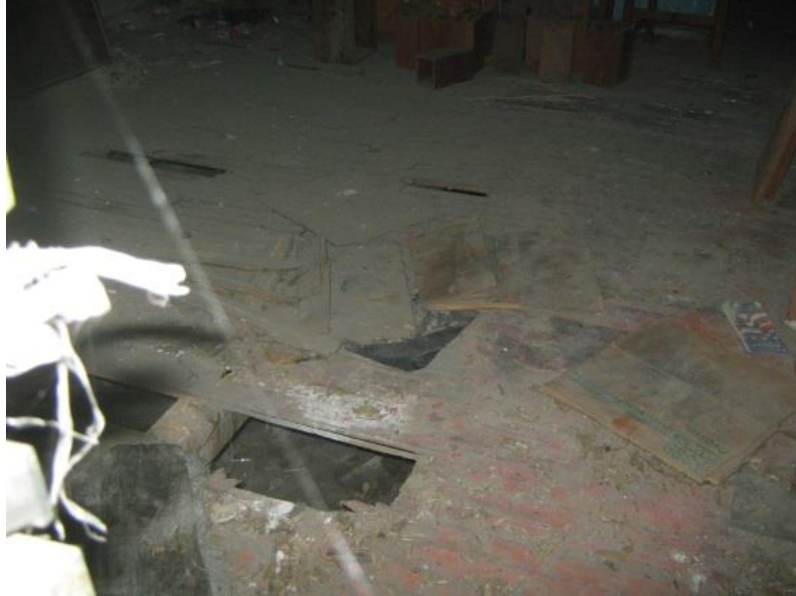
Imagen 66 fotografía tomada por el Arq. José Antonio de Fuentes Reyes (2012)

El piso es de duela sobre vigas de madera, (imagen 66) los techos son de tablas de madera soportando un enduelado que a su vez descansa sobre vigas de madera (imagen 67) teniendo como terminado un falso plafón de tela que en su mayoría ya no existe.

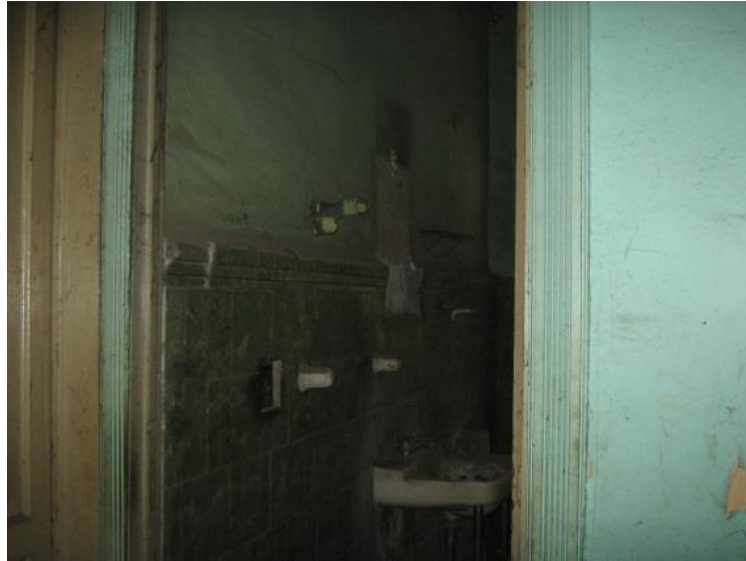
Imagen 68 Fotografía tomada por el Arq. José Antonio de Fuentes Reyes (2012)

Los sanitarios tienen un terminado de azulejo a media altura, sus accesorios son de cerámica (imagen 68) aún se conserva en buen estado los barandales de hierro forjado de los balcones (imagen 69), soportados por salientes de concreto con figuras.

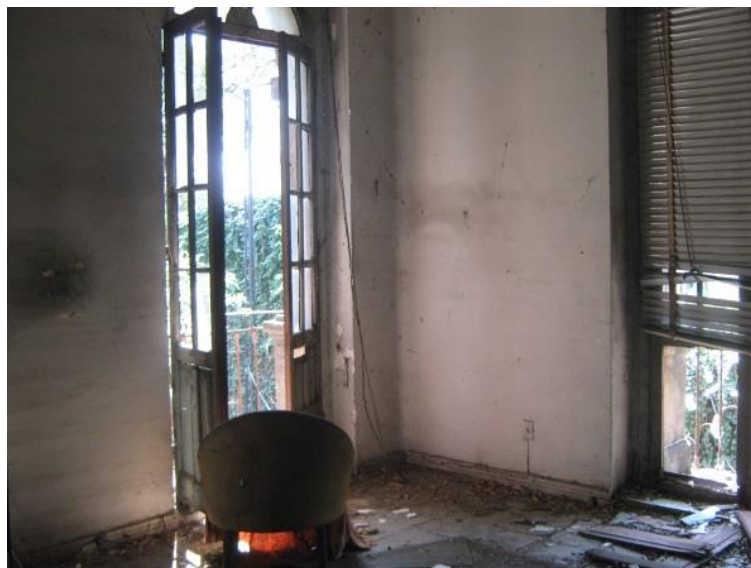
Imagen 70 fotografía tomada por el Arq. José Antonio de Fuentes Reyes (2012)

El aplanado de los muros laterales esta desprendido por la humedad que tiene el inmueble, sus puertas son de madera con en su mayoría muy conservadas no así los vidrios que están rotos (imagen 70).

Desafortunadamente carece de un mantenimiento lo cual provocara que día a día se dañe por la inclemencia del tiempo.

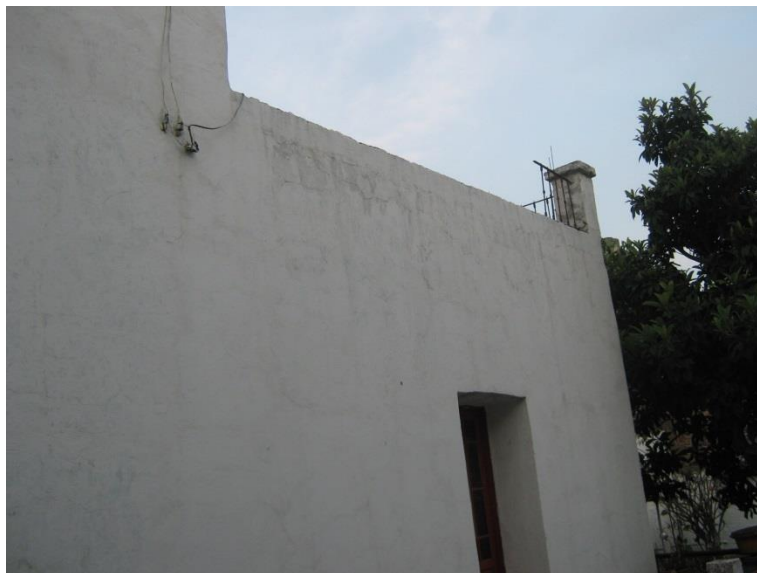
Imagen 79 Fotografía tomada por el Arq. José Antonio de Fuentes Reyes (2013)

El cuerpo B es un anexo que se dio al edificio inicial, (imagen 79) funcionando como recamaras y sanitario, su techumbre es a base vigas de madera con relleno para dar las pendientes requeridas formando un enterrado.

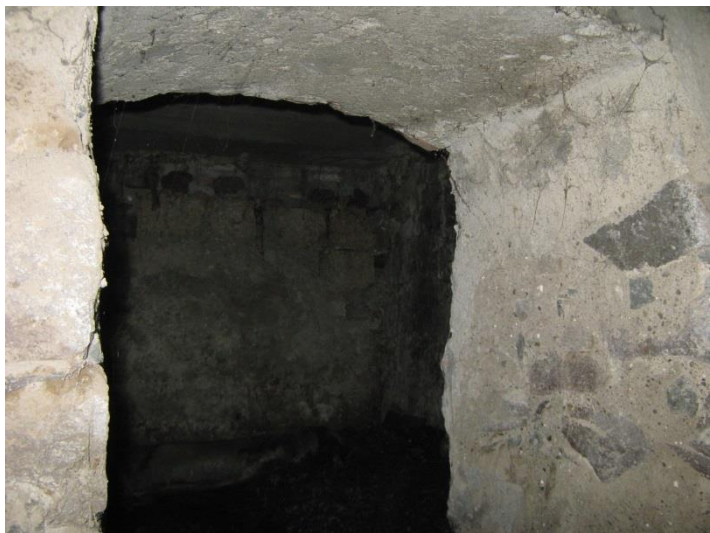
Imagen 83 Fotografía tomada por el Arq. José Antonio de Fuentes Reyes

La cimentación requerida es de 0.72 mts y se tiene 1.65 (imagen 83)

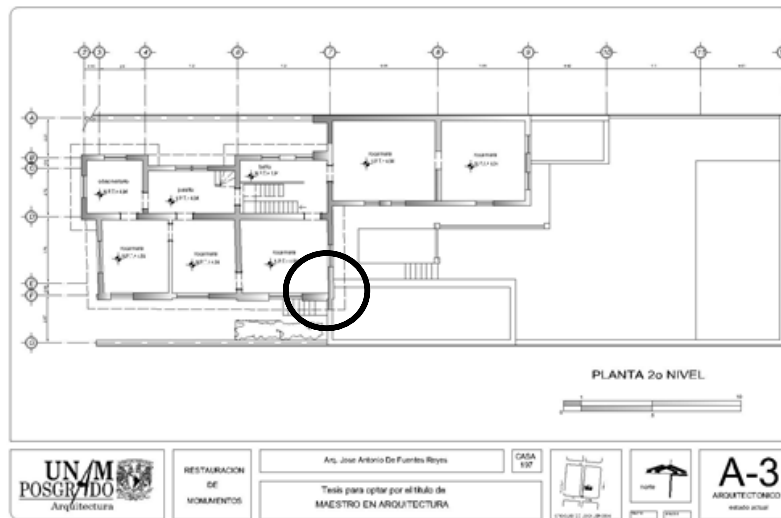
Ubicación de la fisura

Se detectó una fisura en la planta del segundo nivel sobre el eje 7-F, (imagen 85) sin considerarla grave, producida por un movimiento sísmico en el año de 1985, se colocaron testigos para su observación.

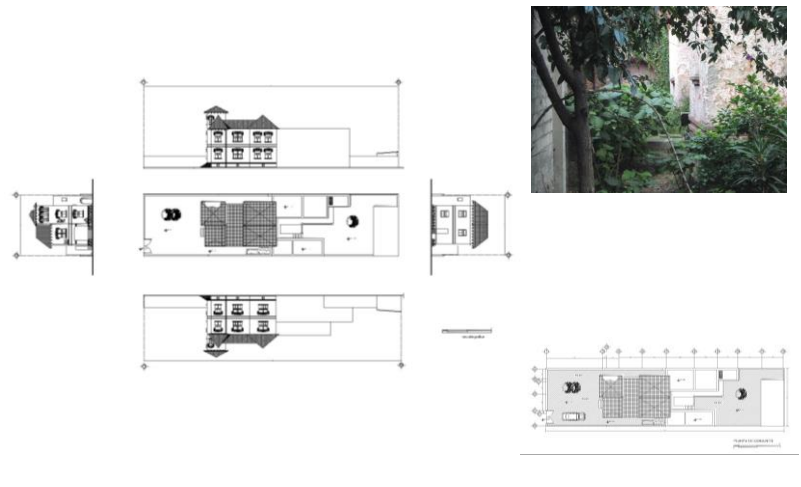
<b>FD-001</b> CÉDULA DE DIAGNOSTICO estado actual		
SISTEMA CONSTRUCTIVO				CLAVE:		FD001		HABITACION: patios		TIPO DE INTERVENCION: liberación de vegetacion invasora, basura, desperdicios	
materiales en.		1	2	3	no existe	CROQUIS:					
MUROS			2

conservación											
PISOS											
conservación				3							
ESTRUCTURAS											
conservación		1									
PLFON											
conservación					4						
ORNAMENTOS					4						
HERRERIA											
conservación			2								
CARPINTERIA											
conservación					4						
INST. HIDRAULICAS					4						
conservación					4						
INST. SANITARIA					4						
conservación					4						
INST. ELECTRICA											
conservación				3							
INST. ESPECIALES											
conservación					4						
MOV. FIJO											
conservación					4						
ESTADO DE CONSERVACION GENERAL						bueno	aceptable	malo	no existe	foto:

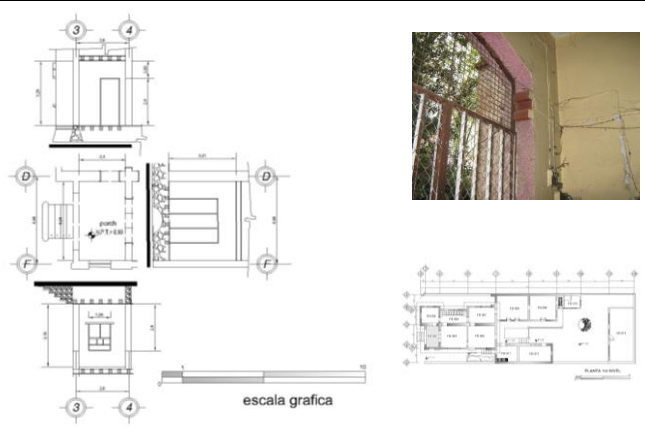
<b>MUROS</b> conservación	1					
<b>PISOS</b> conservación		2				
<b>ESTRUCTURAS</b> conservación	1					
<b>PLFON</b> conservación			3			
<b>ORNAMENTOS</b> conservación				4		
<b>HERRERIA</b> conservación				4		
<b>CARPINTERIA</b> conservación		2				
<b>INST. HIDRAULICAS</b> conservación				4		
<b>INST. SANITARIA</b> conservación				4		
<b>INST. ELECTRICA</b> conservación			3			
<b>INST. ESPECIALES</b> conservación				4		
<b>MOV. FIJO</b> conservación				4

<b>ESTADO DE CONSERVACION GENERAL</b> conservación		2		bueno	aceptable	malo
						no existe
						foto:
						ubicación:

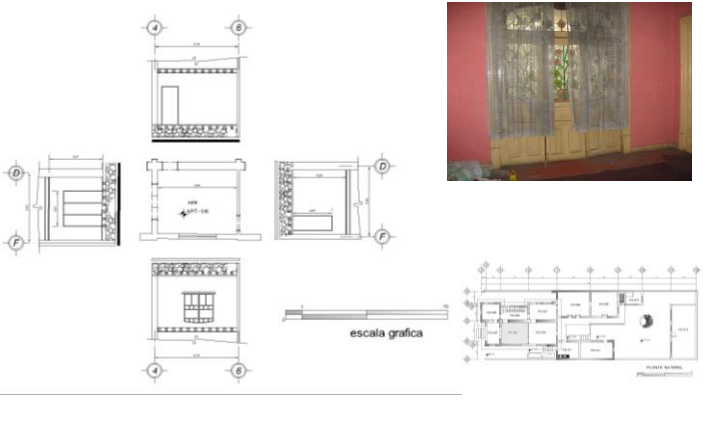
<b>MUROS</b> conservación		2				
<b>PISOS</b> conservación			3			
<b>ESTRUCTURAS</b> conservación	1					
<b>PLFON</b> conservación			3			
<b>ORNAMENTOS</b> conservación			3			
<b>HERRERIA</b> conservación		2				
<b>CARPINTERIA</b> conservación			3			
<b>INST. HIDRAULICAS</b> conservación				4		
<b>INST. SANITARIA</b> conservación				4		
<b>INST. ELECTRICA</b> conservación			3			
<b>INST. ESPECIALES</b> conservación				4

<b>MOV. FIJO</b> conservación				4		
<b>ESTADO DE CONSERVACION GENERAL</b> conservación		2		bueno	aceptable	malo
						no existe
						foto:
						ubicación:

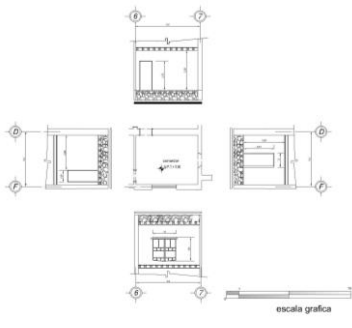
<b>FD-004</b> CÉDULA DE DIAGNÓSTICO estado actual	
SISTEMA CONSTRUCTIVO				CLAVE:		FD004		HABITACION: comedor				TIPO DE INTERVENCION: liberación de falso plafón de tela, desbastado de piso de madera, pintura en muros, instalación eléctrica	
materiales en.		1	2	3	no existe	CROQUIS:

conservación			2										
PISOS													
conservación				3									
ESTRUCTURAS													
conservación		1											
PLFON													
conservación				3									
ORNAMENTOS													
conservación					4								
HERRERIA													
conservación													
CARPINTERIA				3									
conservación													
INST. HIDRAULICAS													
conservación					4								
INST. SANITARIA													
conservación					4								
INST. ELECTRICA													
conservación				3									
INST. ESPECIALES

conservación					4								
MOV. FIJO													
conservación					4								
ESTADO DE CONSERVACION GENERAL						bueno	aceptable	malo	no existe	fotos:			
conservación		2				1	2	3	4	ubicación:

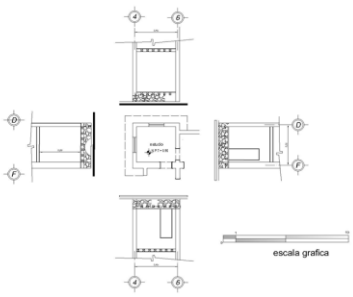
<b>FD-005</b> CÉDULA DE DIAGNÓSTICO estado actual	
SISTEMA CONSTRUCTIVO				CLAVE:		FD005		HABITACION: estudio				TIPO DE INTERVENCION: liberación de falso plafón de tela, pintura en muros, devastado de piso de madera, aplicación de barniz marino	
materiales en.		1	2	3	no existe	CROQUIS:

conservación			2										
PISOS			2										
conservación			2										
ESTRUCTURAS			2										
conservación			2										
PLFON			2										
conservación													
ORNAMENTOS													
conservación					4								
HERRERIA													
conservación					4								
CARPINTERIA				3									
conservación													
INST. HIDRAULICAS													
conservación					4								
INST. SANITARIA													
conservación					4								
INST. ELECTRICA													
conservación				3									
INST. ESPECIALES

conservación					4								
MOV. FIJO													
conservación					4								
ESTADO DE CONSERVACION GENERAL						bueno	aceptable	malo	no existe	fotos:			
conservación				3		1	2	3	4	ubicación:

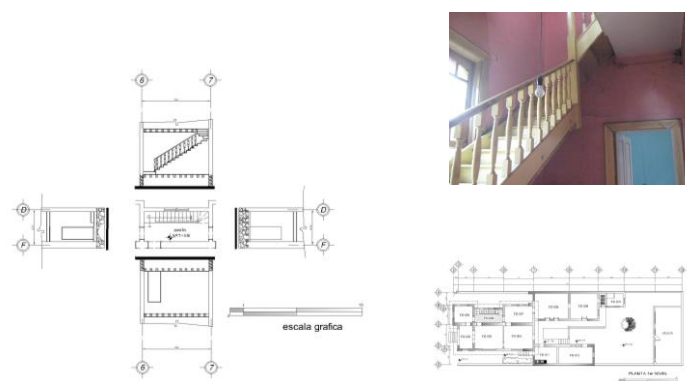
<b>FD-006</b> CÉDULA DE DIAGNÓSTICO estado actual
SISTEMA CONSTRUCTIVO	CLAVE:	FD006		HABITACION: pasillo		TIPO DE INTERVENCIÓN: liberación de falso plafón de tela, pintura en muros, restitución de acabados en barandal, desbastado de piso de madera			
materiales en.	1	2	3	no existe	CROQUIS:				
MUROS

conservación		2							
PISOS									
conservación			3						
ESTRUCTURAS									
conservación	1								
PLFON									
conservación			3						
ORNAMENTOS									
conservación				4					
HERRERIA									
conservación				4					
CARPINTERIA									
conservación			3						
INST. HIDRAULICAS									
conservación				4					
INST. SANITARIA									
conservación				4					
INST. ELECTRICA									
conservación			3						
INST. ESPECIALES									
conservación				4					
MOV. FLUO

conservación				4					
ESTADO DE CONSERVACION GENERAL					bueno	aceptable	malo	no existe	foto:
conservación		2			1	2	3	4	ubicación:

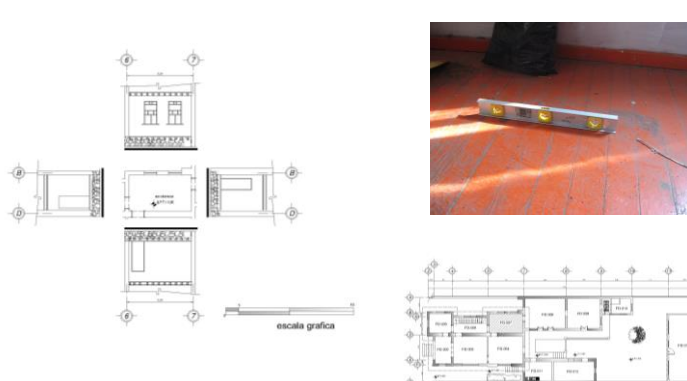
conservación		2							
PISOS									
conservación			3						
ESTRUCTURAS									
conservación	1								
PLFON									
conservación									
ORNAMENTOS									
conservación				4					
HERRERIA									
conservación				4					
CARPINTERIA									
conservación			3						
INST. HIDRAULICAS									
conservación				4					
INST. SANITARIA									
conservación				4					
INST. ELECTRICA									
conservación			3						
INST. ESPECIALES									
conservación				4					
MOV. FLUO

conservación				4					
ESTADO DE CONSERVACION GENERAL					bueno	aceptable	malo	no existe	foto:
conservación		2			1	2	3	4	ubicación:

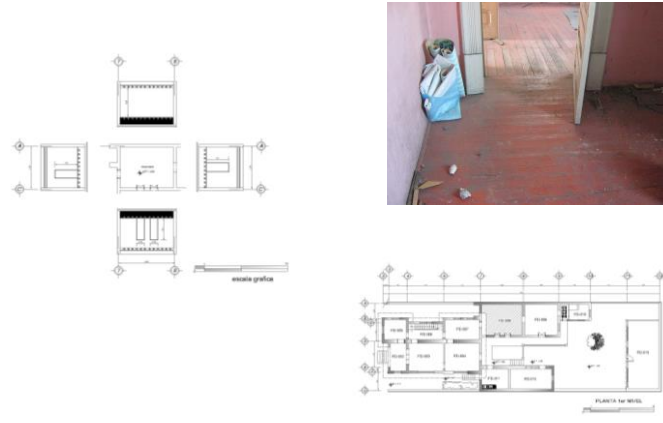
conservación			2							
<b>PISOS</b>										
conservación				3						
<b>ESTRUCTURAS</b>										
conservación		1								
<b>PLFON</b>										
conservación				3						
<b>ORNAMENTOS</b>										
conservación				3						
<b>HERRERIA</b>										
conservación					4					
<b>CARPINTERIA</b>										
conservación				3						
<b>INST. HIDRAULICAS</b>										
conservación				3						
<b>INST. SANITARIA</b>

conservación				3						
<b>INST. ELECTRICA</b>										
conservación				3						
<b>INST. ESPECIALES</b>										
conservación					4					
<b>MOV. FIJO</b>										
conservación				3						
<b>ESTADO DE CONSERVACION GENERAL</b>						bueno	aceptable	malo	no existe	foto:
conservación				3		1	2	3	4	ubicación:

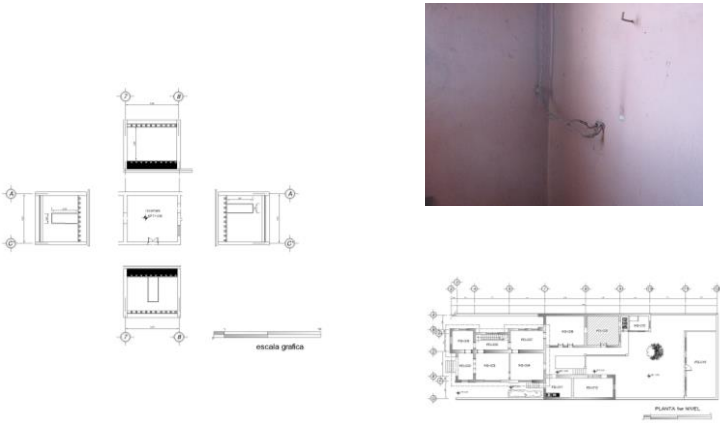
conservación			2							
<b>PISOS</b>										
conservación				3						
<b>ESTRUCTURAS</b>										
conservación		1								
<b>PLFON</b>										
conservación				3						
<b>ORNAMENTOS</b>										
conservación				3						
<b>HERRERIA</b>										
conservación					4					
<b>CARPINTERIA</b>										
conservación				3						
<b>INST. HIDRAULICAS</b>										
conservación				3						
<b>INST. SANITARIA</b>

conservación				3						
<b>INST. ELECTRICA</b>										
conservación				3						
<b>INST. ESPECIALES</b>										
conservación					4					
<b>MOV. FIJO</b>										
conservación				3						
<b>ESTADO DE CONSERVACION GENERAL</b>						bueno	aceptable	malo	no existe	foto:
conservación				3		1	2	3	4	ubicación:

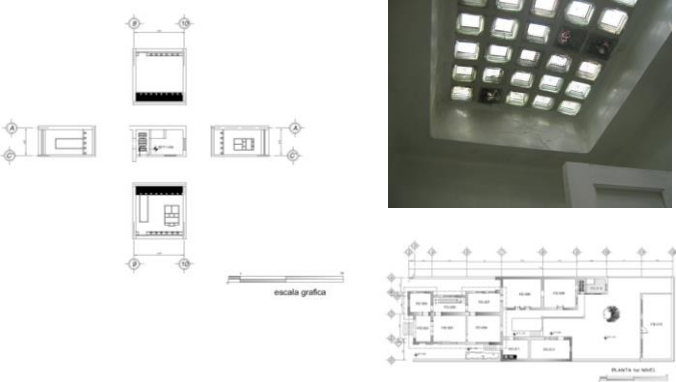
MUROS									
conservación		2							
PISOS									
conservación				3					
ESTRUCTURAS									
conservación		1							
PLFON									
conservación				3					
ORNAMENTOS									
conservación				3					
HERRERIA									
conservación						4			
CARPINTERIA									
conservación				3					
INST. HIDRAULICAS									
conservación				3					
INST. SANITARIA									
conservación				3					
INST. ELECTRICA

conservación				3					
INST. ESPECIALES									
conservación						4			
MOV. FIJO									
conservación				3					
<b>ESTADO DE CONSERVACION GENERAL</b>						bueno   1		aceptable   2	
conservación				3		malo   3		no existe   4	
								fotos:

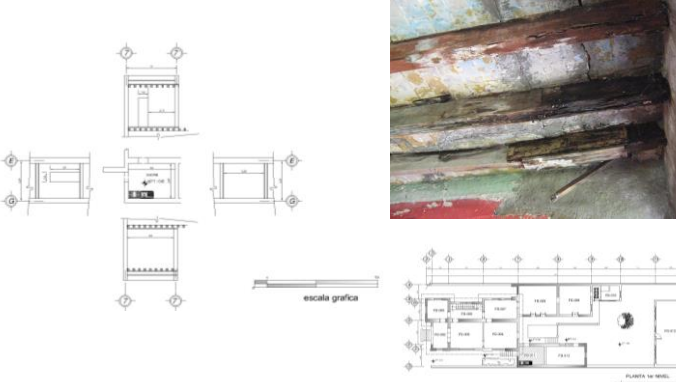
<b>FD-011</b> FICHAS DE DIAGNÓSTICO estado actual
<b>SISTEMA CONSTRUCTIVO</b>		<b>CLAVE:</b>		<b>FD011</b>		<b>HABITACION:</b> cocina		<b>TIPO DE INTERVENCIÓN:</b> demolición completa por inseguridad	
<b>materiales en.</b>		<b>1</b> <b>2</b> <b>3</b> <b>no existe</b>		<b>CROQUIS:</b>

MUROS									
conservación				3					
PISOS									
conservación				3					
ESTRUCTURAS									
conservación				3					
PLFON									
conservación						4			
ORNAMENTOS									
conservación				3					
HERRERIA									
conservación						4			
CARPINTERIA									
conservación				3					
INST. HIDRAULICAS									
conservación				3					
INST. SANITARIA									
conservación				3					
INST. ELECTRICA									
conservación				3					
INST. ESPECIALES									
conservación						4

MOV. FIJO									
conservación				4					
<b>ESTADO DE CONSERVACION GENERAL</b>						bueno   1		aceptable   2	
conservación				3		malo   3		no existe   4	
								foto:	
								ubicación:

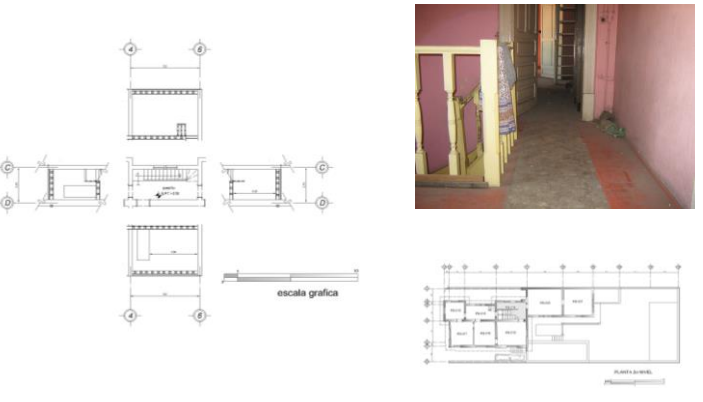
conservación		2							
PISOS		2							
conservación		2							
ESTRUCTURAS		2							
conservación		2							
PLFON									
conservación		2							
ORNAMENTOS				4					
conservación				4					
HERRERIA									
conservación				4					
CARPINTERIA		2							
conservación		2							
INST. HIDRAULICAS				4					
conservación				4					
INST. SANITARIA				4					
conservación				4					
INST. ELECTRICA			3						
conservación			3

INST. ESPECIALES				4					
conservación				4					
MOV. FIJO				4					
conservación				4					
ESTADO DE CONSERVACION GENERAL					bueno	aceptable	malo	no existe	foto:
conservación			3		1	2	3	4	ubicación:

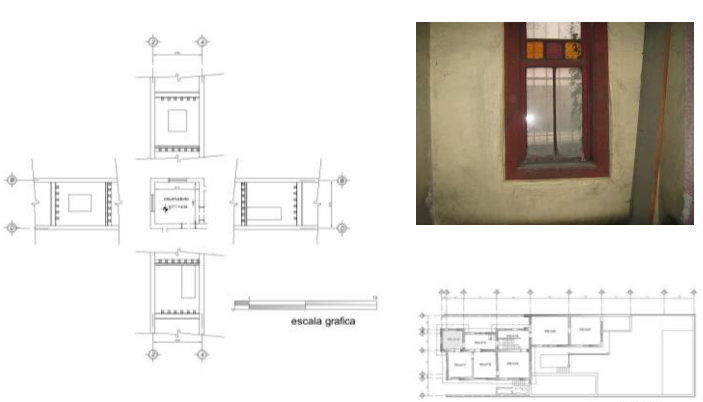
conservación		2							
PISOS		2							
conservación		2							
ESTRUCTURAS		2							
conservación		2							
PLFON									
conservación		2							
ORNAMENTOS				4					
conservación				4					
HERRERIA									
conservación				4					
CARPINTERIA			3						
conservación			3						
INST. HIDRAULICAS				4					
conservación				4					
INST. SANITARIA				4					
conservación				4					
INST. ELECTRICA			3						
conservación			3

INST. ESPECIALES				4					
conservación				4					
MOV. FIJO				4					
conservación				4					
ESTADO DE CONSERVACION GENERAL					bueno	aceptable	malo	no existe	foto:
conservación			3		1	2	3	4	ubicación:

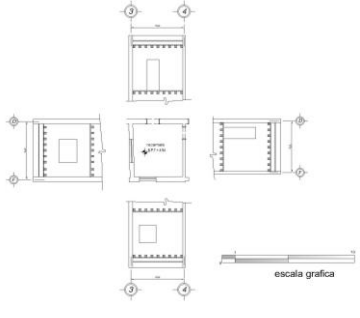
conservación		2							
PISOS									
conservación		2							
ESTRUCTURAS									
conservación		2							
PLFON									
conservación		2							
ORNAMENTOS									
conservación				4					
HERRERIA									
conservación				4					
CARPINTERIA									
conservación			3						
INST. HIDRAULICAS									
conservación				4					
INST. SANITARIA									
conservación				4					
INST. ELECTRICA									
conservación			3

INST. ESPECIALES									
conservación				4					
MOV. FIJO									
conservación				4					
ESTADO DE CONSERVACION GENERAL					bueno	aceptable	malo	no existe	foto:
conservación			3		1	2	3	4	ubicación:

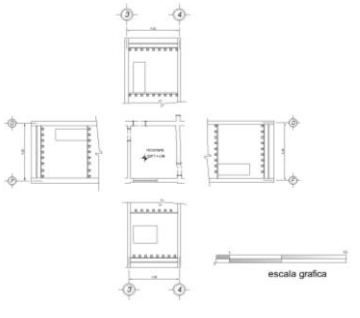
conservación		2							
PISOS									
conservación		2							
ESTRUCTURAS									
conservación		2							
PLFON									
conservación		2							
ORNAMENTOS									
conservación				4					
HERRERIA									
conservación				4					
CARPINTERIA									
conservación			3						
INST. HIDRAULICAS									
conservación				4					
INST. SANITARIA									
conservación				4					
INST. ELECTRICA									
conservación			3

INST. ESPECIALES									
conservación				4					
MOV. FIJO									
conservación				4					
ESTADO DE CONSERVACION GENERAL					bueno	aceptable	malo	no existe	foto:
conservación			3		1	2	3	4	ubicación:

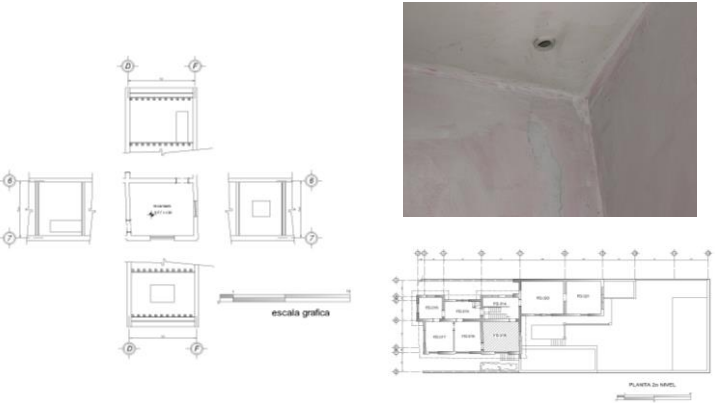
conservación			3						
PISOS									
conservación			3						
ESTRUCTURAS									
conservación		2							
PLFON									
conservación		2							
ORNAMENTOS									
conservación				4					
HERRERIA									
conservación				4					
CARPINTERIA									
conservación									
INST. HIDRAULICAS									
conservación				4					
INST. SANITARIA									
conservación				4					
INST. ELECTRICA									
conservación			3						
INST. ESPECIALES

conservación				4					
MOV. FIJO									
conservación				4					
ESTADO DE CONSERVACION GENERAL					bueno	aceptable	malo	no existe	foto:
conservación			3		1	2	3	4	ubicación:

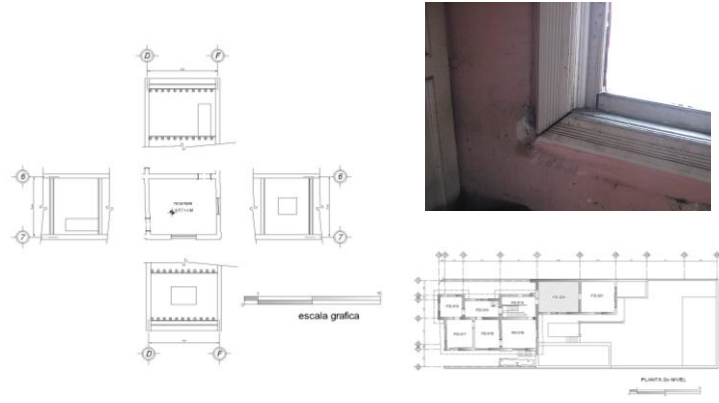
conservación			3						
PISOS									
conservación		2							
ESTRUCTURAS									
conservación		2							
PLFON									
conservación		2							
ORNAMENTOS									
conservación				4					
HERRERIA									
conservación				4					
CARPINTERIA									
conservación			3						
INST. HIDRAULICAS									
conservación				4					
INST. SANITARIA									
conservación				4					
INST. ELECTRICA									
conservación			3						
INST. ESPECIALES

conservación				4					
MOV. FIJO									
conservación				4					
ESTADO DE CONSERVACION GENERAL					bueno	aceptable	malo	no existe	foto:
conservación			3		1	2	3	4	ubicación:

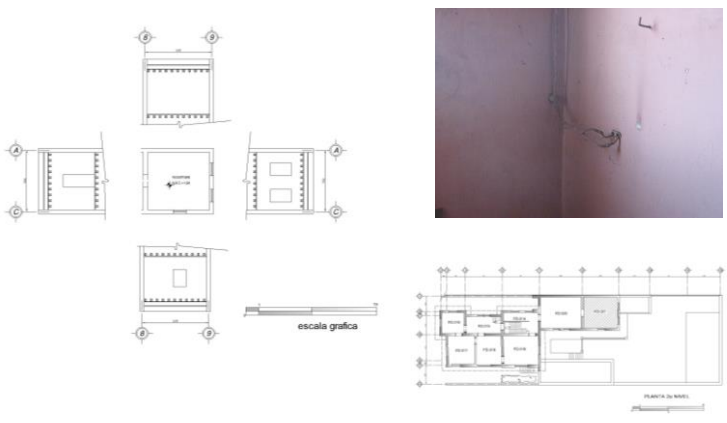
conservación		2							
PISOS									
conservación			3						
ESTRUCTURAS									
conservación		2							
PLFON									
conservación		2							
ORNAMENTOS									
conservación				4					
HERRERIA									
conservación				4					
CARPINTERIA									
conservación			3						
INST. HIDRAULICAS									
conservación				4					
INST. SANITARIA									
conservación				4					
INST. ELECTRICA									
conservación			3						
INST. ESPECIALES

conservación				4					
MOV. FIJO									
conservación				4					
ESTADO DE CONSERVACION GENERAL					bueno	aceptable	malo	no existe	foto:
conservación					1	2	3	4	ubicación:

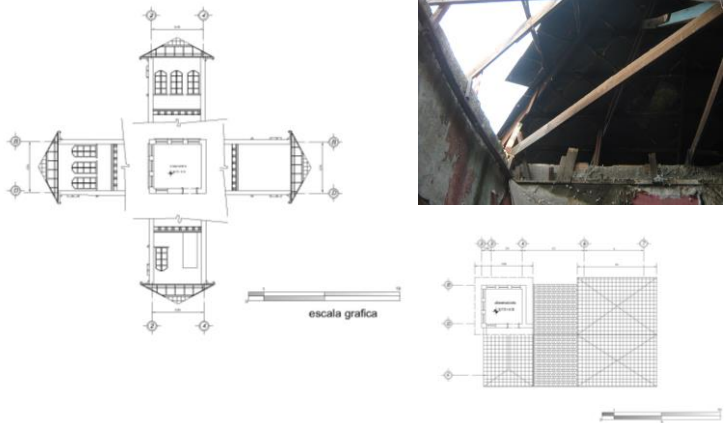
MUROS				3

conservación				3									
PISOS													
conservación				3									
ESTRUCTURAS													
conservación				3									
PLFON													
conservación				3									
ORNAMENTOS													
conservación					4								
HERRERIA													
conservación					4								
CARPINTERIA													
conservación				3									
INST. HIDRAULICAS													
conservación					4								
INST. SANITARIA													
conservación					4

INST. ELECTRICA													
conservación				3									
INST. ESPECIALES													
conservación					4								
MOV. FIJO													
conservación					4								
ESTADO DE CONSERVACION GENERAL						bueno	aceptable	malo	no existe	foto:			
conservación						1	2	3	4	ubicación:
