UNIVERSIDAD NACIONAL AUTÓNOMA DE MÉXICO

FACULTAD DE INGENIERIA

CALIDAD DE UNIONES SOLDADAS EN LA ESTRUCTURA DE AUTOBUSES

TESINA

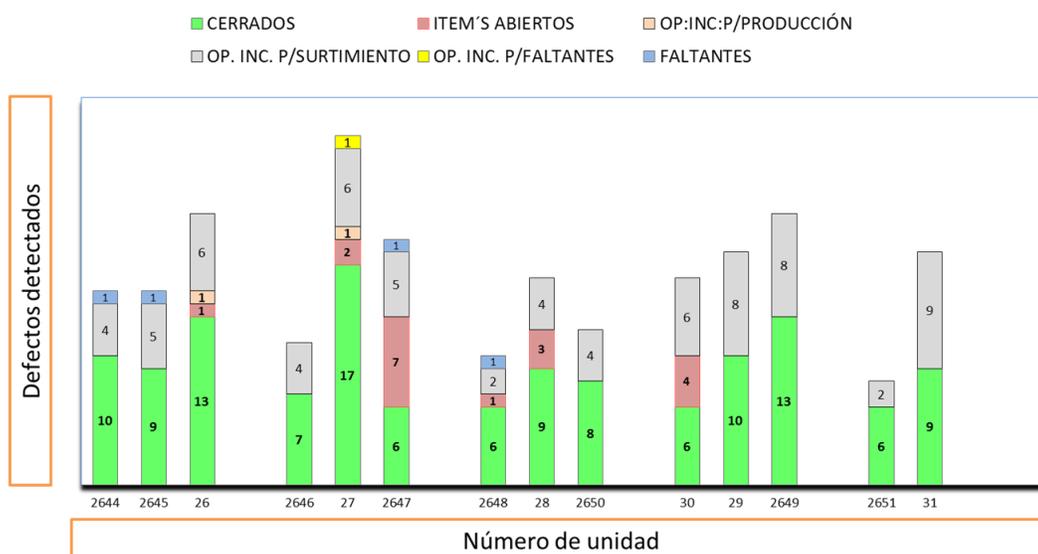
Gráfico 3.3 Defectos por unidad encapsulado

En el gráfico 3.3 es posible observar la cantidad de defectos reparados, estos están representados por el color verde y los pendientes en color rojo, operaciones incompletas por producción, operaciones incompletas por surtimiento, operaciones incompletas por faltantes en estación de trabajo y faltantes de planta; cada aspecto puede ser identificado por el color, cantidad y en la base el número de unidad inspeccionada.

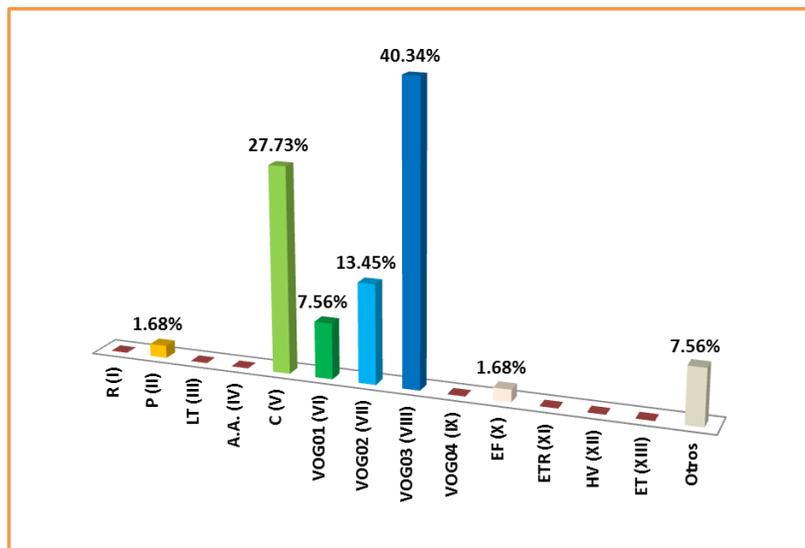
Gráfico 3.8 Análisis porcentual de defectos y sus estaciones de correspondencia

El análisis plasmado en el gráfico 3.8 genera visualmente la localización de las estaciones críticas del proceso de soldadura, de la misma manera refleja numéricamente las distancias existentes entre el desarrollo productivo del encapsulado.

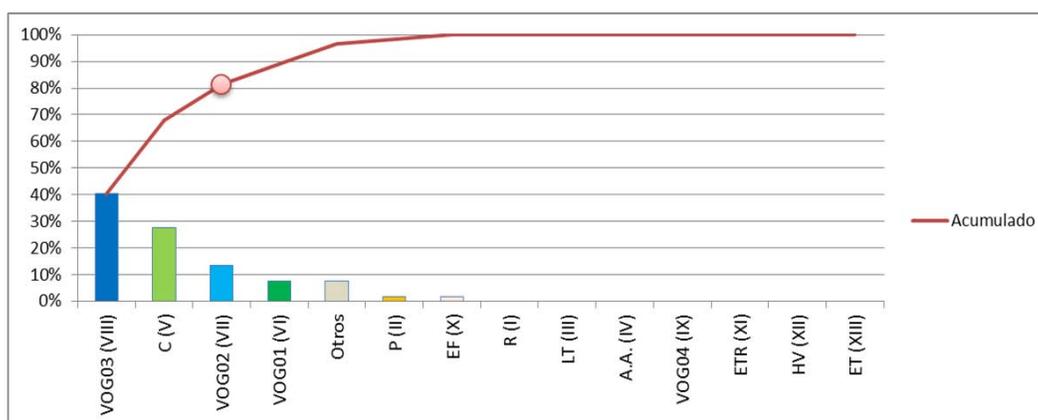
Gráfico 3.10 Estratificación de defectos

El gráfico 3.10 representa visualmente el resultado de los datos obtenidos y da pie a las estaciones que deben ser estudiadas y mejoradas, para que con esto se reduzcan los defectos estructurales y de soldadura en los autobuses.

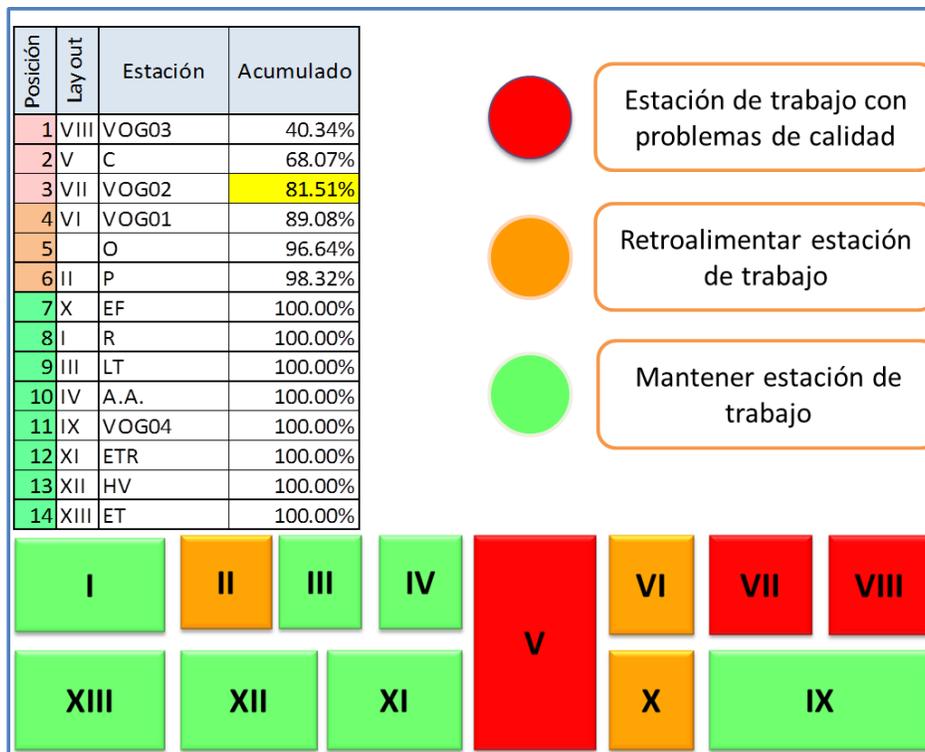
Figura 3.11 Rastreo de estaciones críticas

Después de haber sido estratificados los datos obtenidos en el sistema de inspección; en el layout es representado por colores el comportamiento del trabajo en las estaciones, el color mostrado en cada cuadro de la figura 3.11 representa el nivel de importancia que se debe dar al momento de establecer mejoras y prioridades.

La finalidad de trabajar con el layout mostrado en la figura anterior es concientizar al personal de planta y al equipo multidisciplinario sobre cuáles son las estaciones que necesitan un apoyo más constante o que representan las áreas de oportunidad más críticas, la misma sirve de herramienta al ser un traductor directo de las inspecciones realizadas a los autobuses.

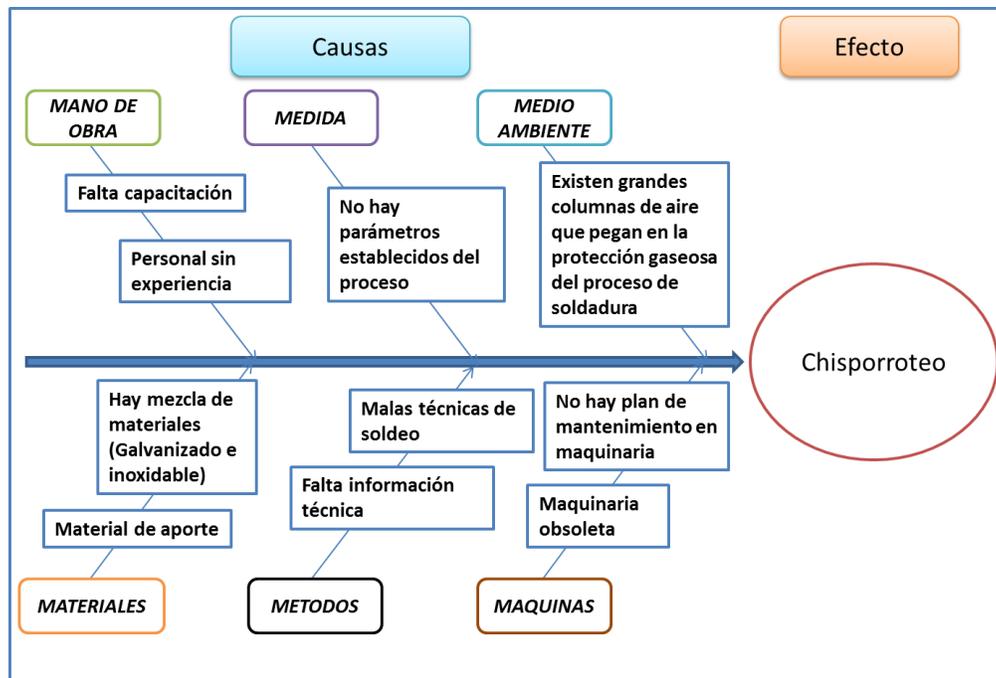
Figura 3.15 Diagrama de Ishikawa , chisporroteo

El análisis y la búsqueda de las causas fueron desarrollados por el equipo multidisciplinario, tras realizar el diagrama de causa y efecto, quedan representadas las causas en la figura 3.15; al observar los resultados obtenidos del trabajo realizado por el equipo, se observan causas que van desde los procesos no controlados a el medio en que se desarrollan las actividades.

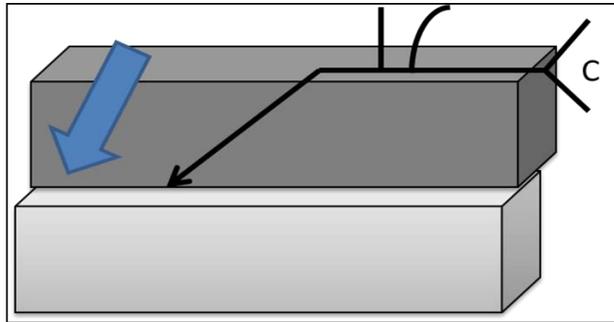
Figura 4.5 Unión acero galvanizado e inoxidable

La figura 4.5 representa una unión a traslape, con una de las caras redondeada por la forma del PTR y la otra plana pues ésta se ajusta a la mitad del material, no hay especificaciones de cordón por lo que se realizará a los largo de ambas piezas, la clasificación es C (Tolerancias de acuerdo al STD 5605,51).

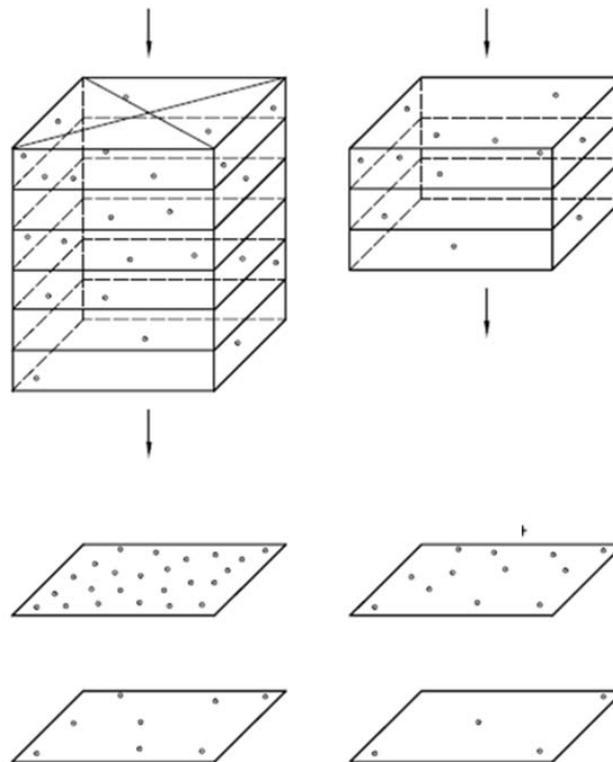
Figura 4.8 Radiografía del comportamiento de los poros por unidad de volumen, extraído del ISO 5817:2003

Para hacer referencia clara de cómo se comportan los poros en las uniones soldadas, se puede observar un ejemplo representado en el ISO 5817:2003, se hace referencia del mismo en la figura 4.8, se observa que no solo el exterior es el que representa el defecto si no todo el interior de la junta soldada.

Es importante analizar el comportamiento que muestra el interior de una junta soldada con poros como el de la figura 4.8, los documentos establecidos por ISO demuestran distintos parámetros de estudios que apoyan al entendimiento general de la soldadura, el impacto que esto genera en la estructura y económicamente en retrabajos es lo que se debe corregir cuando se presente en las unidades armadas.

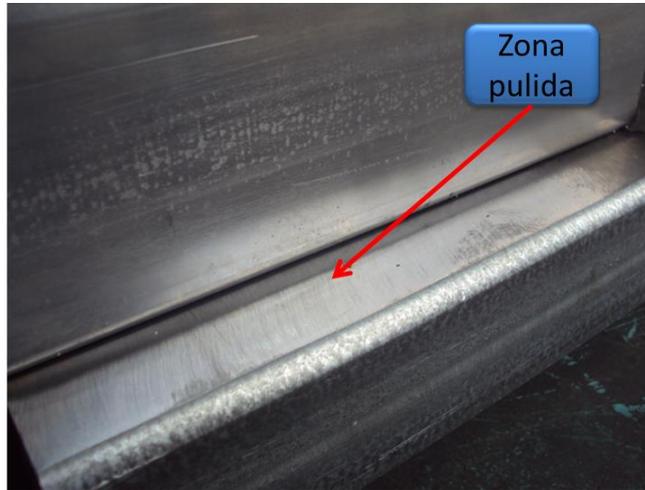
Figura 4.10 Preparación de probeta 2

En la figura 4.10 se observa el pulido realizado sobre la pieza de acero galvanizado, ya que cuenta con una cubierta de zinc, al retirarlo se espera eliminar un factor probable del chisporroteo. El galvanizado consiste en cubrir con una capa de zinc piezas de acero.

La probeta de la prueba número 2 será soldada con respecto a la figura 4.5 de la prueba 1, la diferencia será vista por la preparación previa de la pieza en acero galvanizado, la finalidad será evitar las incidencias de la primera prueba.

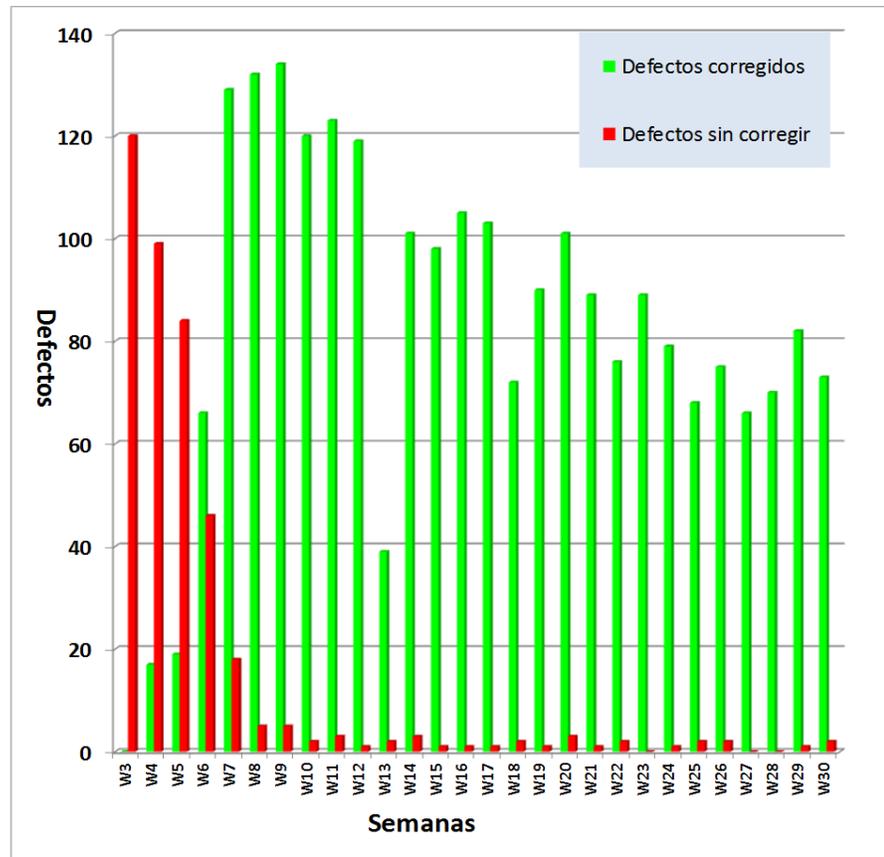
5.1 Solución de defectos semanal

La figura 5.1 representa el comportamiento y los resultados obtenidos tras implementar la metodología para la solución de los defectos de soldadura, en la gráfica se puede ver la cantidad de defectos y la semana en que se trabajaron o no los defectos; es observable que al principio los defectos no se corregían, esto es demostrado por las barras en rojo que al principio eran muy altas y comandaban los resultados del área.

El gráfico mostrado comenzó al paso de las semanas a cambiar de color, esto dado que los responsables estaban tomando acciones para la solución de los problemas que aparecían después de inspeccionar las unidades. Al llevar ya 17 semanas con la metodología empleada, los defectos no solo fueron resueltos, también fueron reduciéndose y siendo implementadas las diversas soluciones a los defectos más comunes encontrados.
