**UNIVERSIDAD NACIONAL AUTÓNOMA DE MÉXICO**

**“GENERACIÓN DE UNA BASE DE DATOS SOBRE LOS  
DAÑOS REGISTRADOS EN CONSTRUCCIONES POR  
EFECTOS DE SISMOS OCURRIDOS EN LA CIUDAD DE  
MÉXICO, INTEGRADA EN UN SISTEMA DE  
INFORMACIÓN GEOGRÁFICA”**

**TESIS**

Noviembre 2015

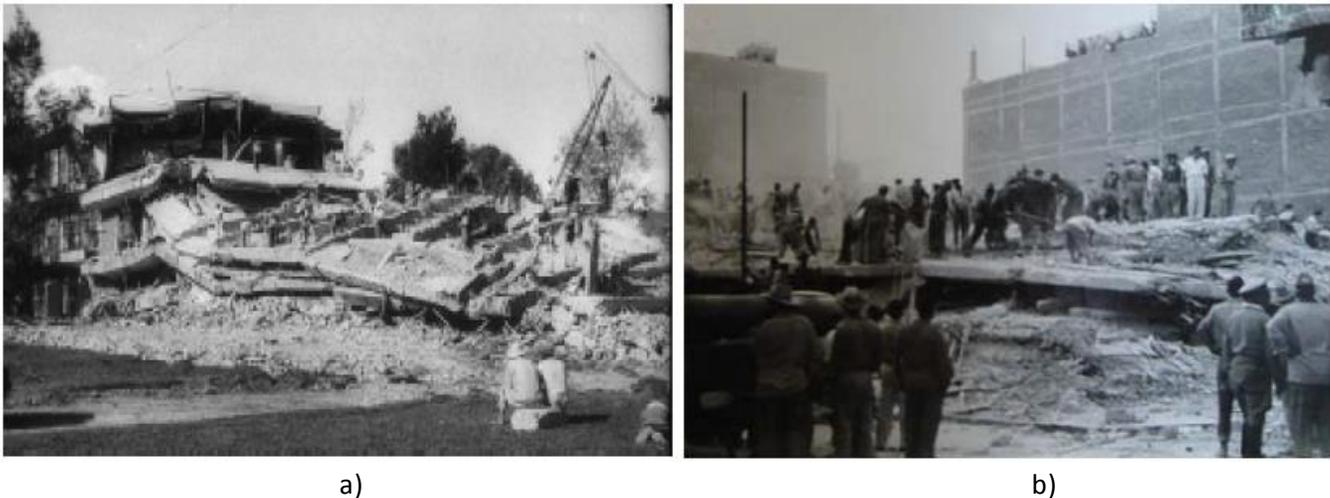
“Edificio en la esquina de las calles Frontera y Álvaro Obregón” – 57-Fron (Tabla B.1) – COLAPSO TOTAL

Fue el caso más trágico, destinado a vivienda, la estructura de marcos de concreto reforzado de 5 pisos de altura lamentó la pérdida de 31 personas muertas. (Figura B.1b). “La construcción se desplomó sobre sus propios cimientos, como un gigantesco acordeón que se cierra verticalmente, de tal manera que los escombros no alcanzaron a rebasar la banquetta” (Excelsior, 1957)

Figura B.1 Colapsos totales ocurridos en el sismo de 1957: a) Escuela Superior de Ingeniería y Arquitectura, IPN y b) Edificio en esquina de las calles Frontera y Álvaro Obregón

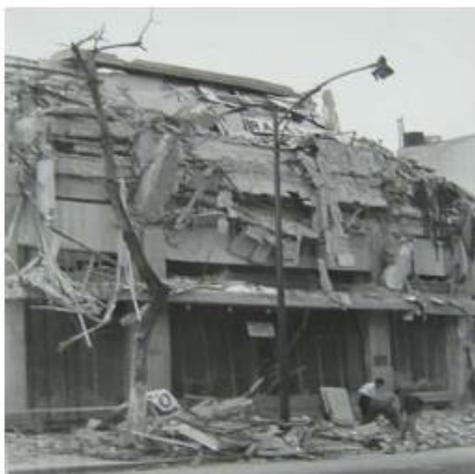
Figura B.2 Colapsos parciales ocurridos en el sismo de 1957, a) Edificio Insurgentes #377 y b) Cine Encanto

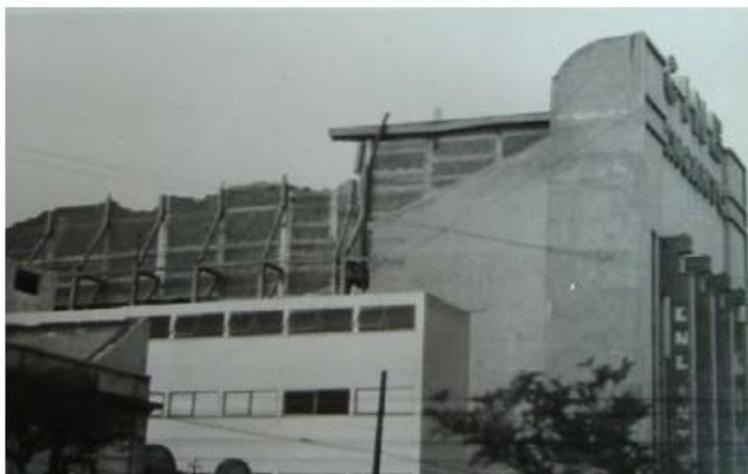
b)

“Cine Encanto en la calle de Serapio Rendón” – 57-Enca (Tabla B.1) – COLAPSO PARCIAL

Ubicado en la colonia San Rafael, la nave industrial estructurada con columnas de concreto reforzado y armaduras de acero; el techo y parte de los muros se vinieron abajo (Figura B.2b). Alrededor de 32 salas de diversión con sistemas estructurales similares fueron cerrados por seguridad.

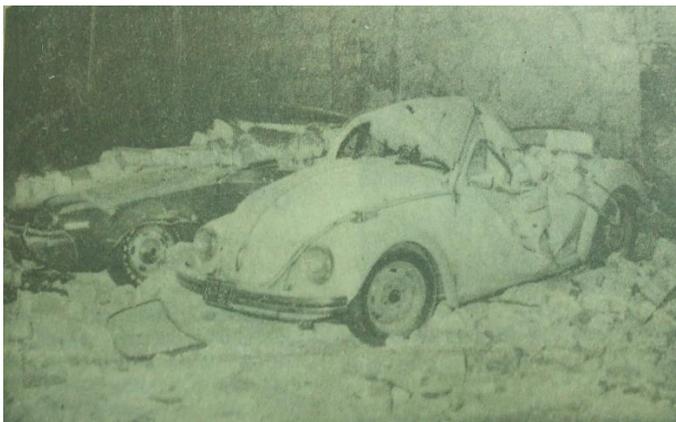
Figura C.7 a) “79-11” – Barda de estacionamiento en el centro colapsa y b) “79-12” – Fractura en la tubería de agua potable deja sin agua por días a varias colonias. (El Universal, 1979)

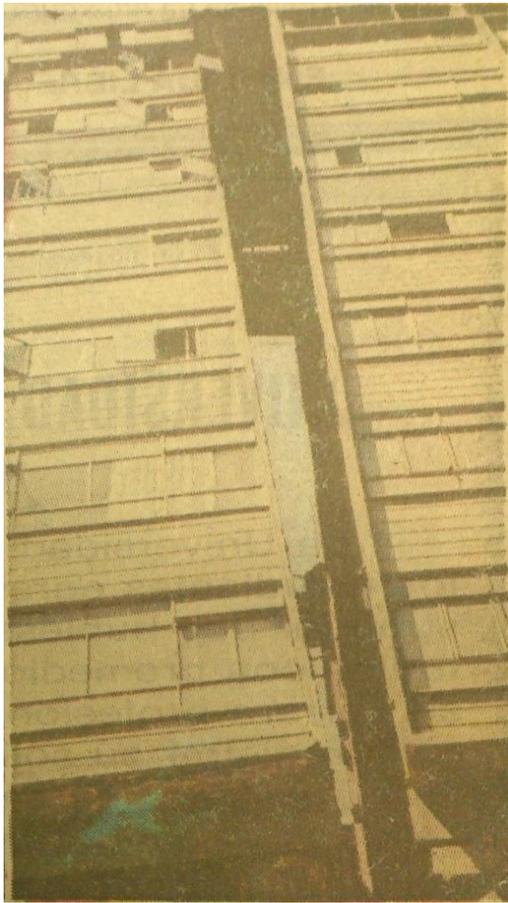
Figura C.8 a) “79-52” - Edificio de la Secretaría de Marina se inclina hacia su vecino y b) “79-27” - Edificio Aztlán separado y el Hotel Regis es visible. (Excelsior, 1979)

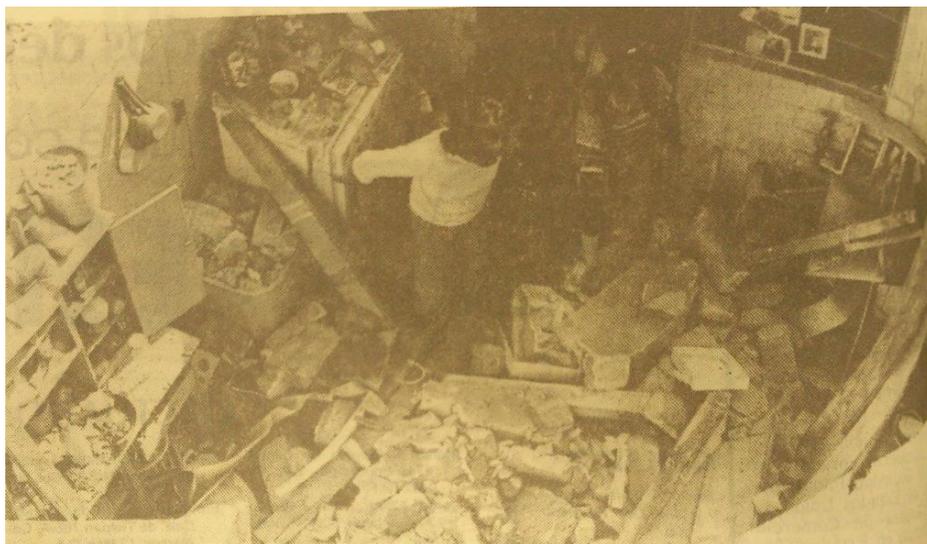
79-03		Caridad	13	---	2	Casa	---	2.39	CT	Falla la estructura en su totalidad, con derrumbes de losas completas, muere joven de 17 años.	Todos	---	100	Sí	---	100
79-04	Ed. De la Tesorería	Dr. Lucio y Dr. Lavista Doctores	---	1963	8	Oficinas	Sí	2.35	G	Daños estructurales de consideración, grandes grietas en traves y columnas, flexiones de traves; reparaciones urgentes y posible demolición del edificio	1-5	---	---	Sí	60	20
79-05	Conjunto Pino Suárez Ed. "C"	Av. Pino Suárez Centro	---	1970	23	Oficinas y Vivienda	Sí	2.41	M	Se levantó el piso, grandes cuarteaduras en traves y columnas.	---	---	70	Sí	40	15
79-06	Conjunto Pino Suárez Ed. "B" SCT	Av. Pino Suárez Centro	---	1970	23	Oficinas	Sí	2.42	L	Grandes cuarteaduras diagonales en muros	---	---	20	Sí	20	5
79-07	Centro Postal Mecanizado	Aldama Guerrero	118	1958	---	Oficinas	No	1.42	M	Se durrambaron muros, posibles tensiones en traves	---	---	30	Sí	35	15

Figura C.9 “79-03” - Casa en Caridad #13, se colapsa y muere joven de 17 años (Excelsior, 1979)

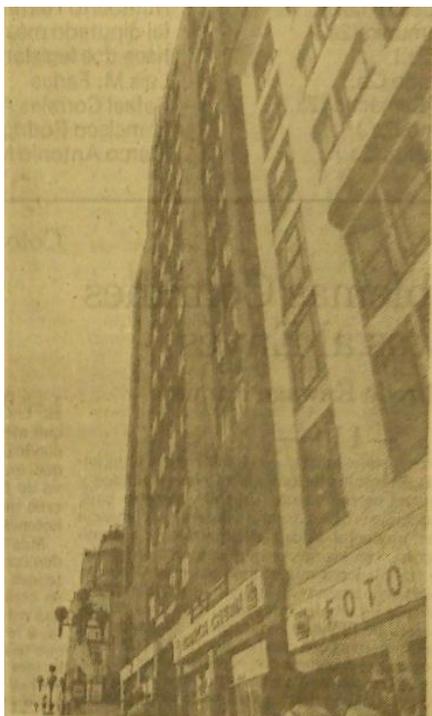
Figura C.12 a) El edificio Banca Cremi sufrió asentamiento grande que la abertura entre el edificio adjunto es muy notoria; b) Escuela que sufrió derrumbe en uno de sus costados (Excelsior, 1979)
