**UNIVERSIDAD NACIONAL AUTÓNOMA
DE MÉXICO**

**"IDENTIFICACIÓN Y CARTOGRAFÍA DEL PELIGRO POR
FENÓMENOS DE REMOCIÓN EN MASA EN LOS QUE SE
ENCUENTRA LA DELEGACIÓN TLALPAN"**

TESIS PROFESIONAL

INGENIERO GEÓLOGO

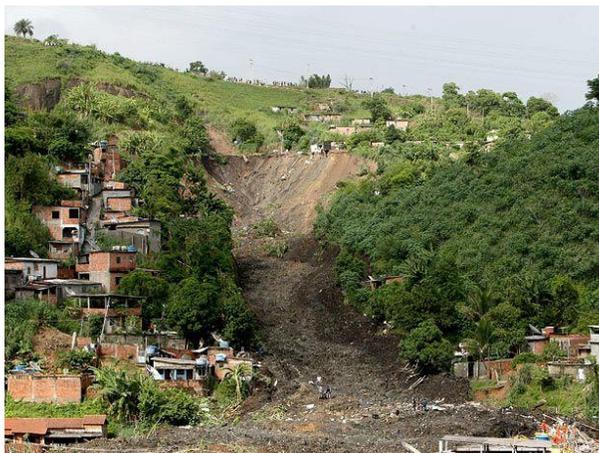
Figura 2.1. Fotografía que muestra el alud de tierra que sepulto a varias personas en la favela de Morro de Bumba de Neteroi (El Universal, 2010).

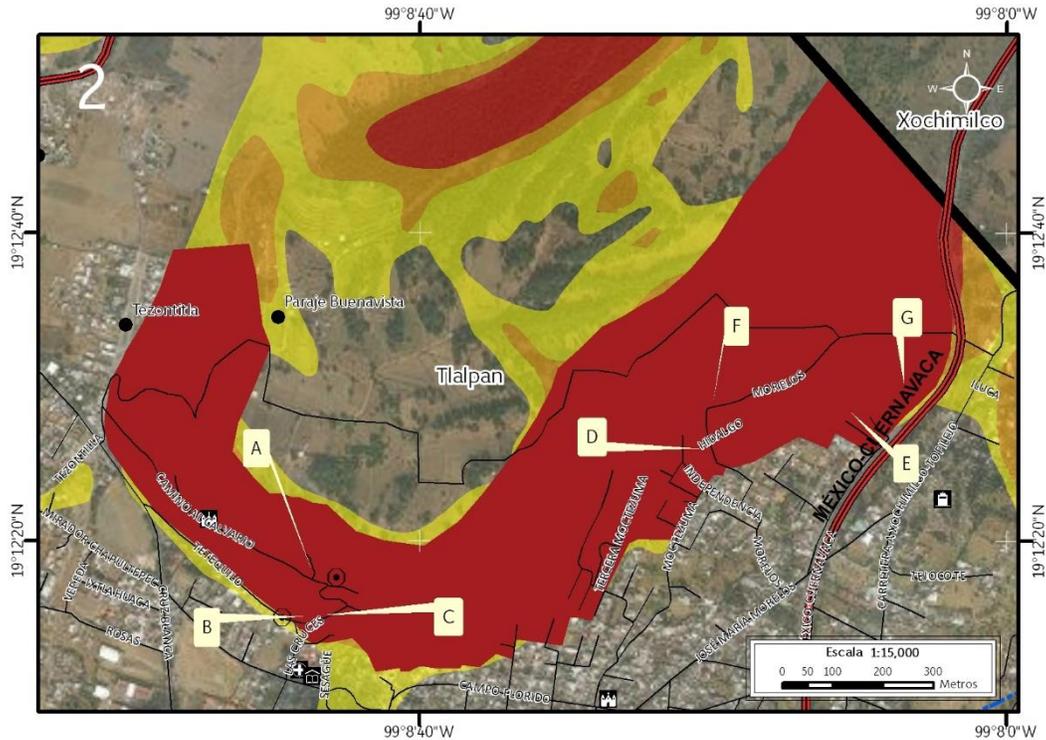
Mediante trabajo de campo se definió una zona de peligro alto por deslizamiento, caída de roca y derrumbe. Ocupa un perímetro de 2,236 m y 202,112 m² de área (Figura 4.23).

La estratigrafía de la zona está definida por un suelo arcilloso, derrames de andesita basáltica y debajo de ellos se encuentra la ceniza que ha representado inestabilidad en otras localidades antes mencionadas. Estas condiciones del suelo ponen en alto riesgo a la población debido a que los asentamientos sobre la ceniza son muy vulnerables por la rápida erosión del material, lo cual provoca inestabilidad en las laderas además de dejar expuestas las rocas favoreciendo la caída de las mismas.

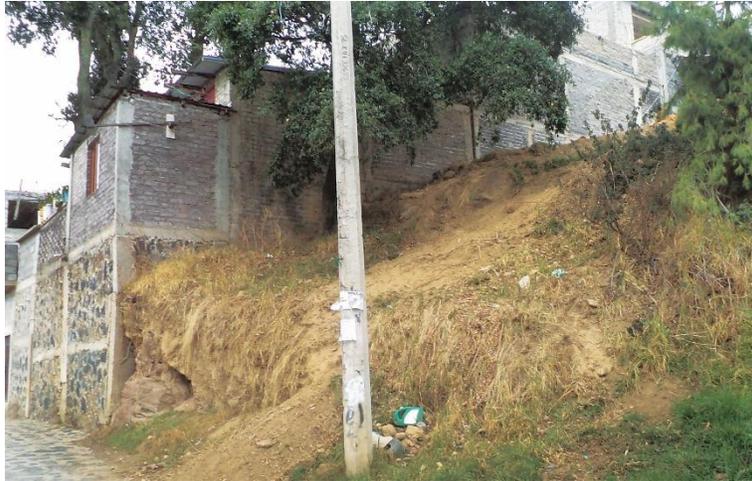
El peligro por deslizamiento se presenta en laderas de materiales finos con pendientes pronunciadas, en algunas zonas se evidencian futuros movimientos debido a la presencia de estructuras de reptación y árboles inclinados a favor de la pendiente. Estos procesos son detonados principalmente por la ruptura de la pendiente natural de la ladera debido a la construcción de caminos y construcciones de viviendas (Figura 4.24)

Figura 4.24. Fotografía A de la Zona 2, se aprecia el corte de la ladera para una calle y viviendas. Se marca la dirección del movimiento de los materiales y el depósito de los mismos sobre el camino en la parte inferior de la imagen.

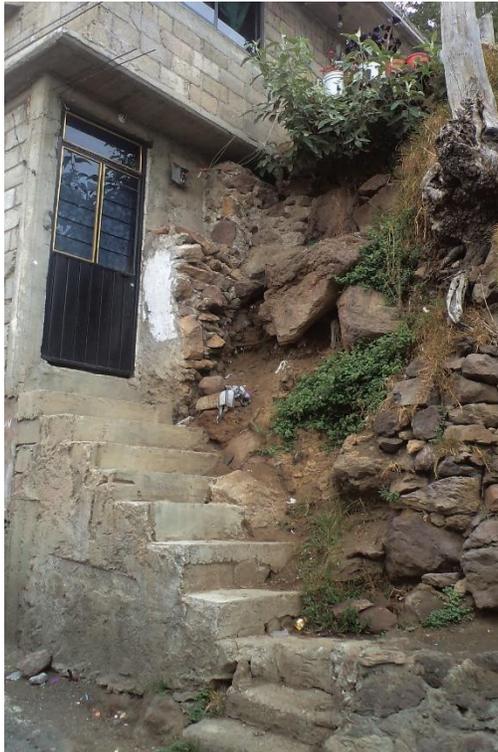
Las caídas de roca se presentan en escarpes con afloramientos de bloques (Figura 4.25), en algunos casos presentan una matriz arcillosa que ocasiona derrumbes (Figura 4.26).

Figura 4.25. Fotografía B de la Zona 2, bloques expuestos con peligro de caída. Se localizan en los cortes realizados sobre la ladera debido a las construcciones. Es importante notar la ausencia de obras para mitigar el peligro.

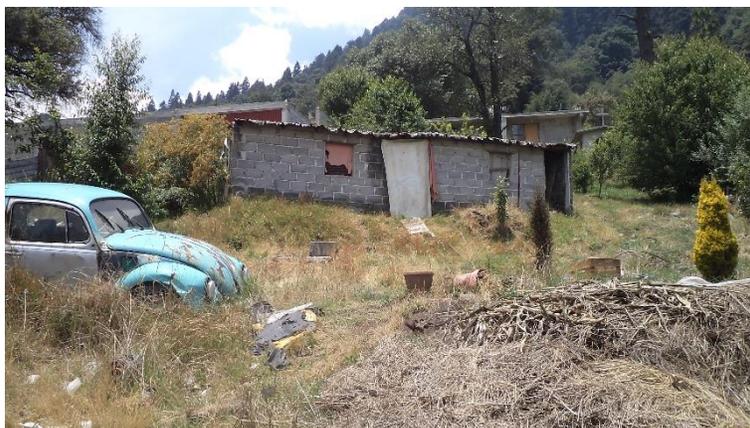
Se observó una vivienda que presenta deformación en su estructura, teniendo la parte central de la vivienda un hundimiento que hace a que las bardas se deformen y se inclinen hacia el centro, la propiedad se encuentra cercada y abandona.

Figura 4.57. Fotografía E de la Zona 6, Se observa la vivienda en la parte baja de la ladera, presenta deformación como si estuviera teniendo un movimiento hacia el centro de la construcción.

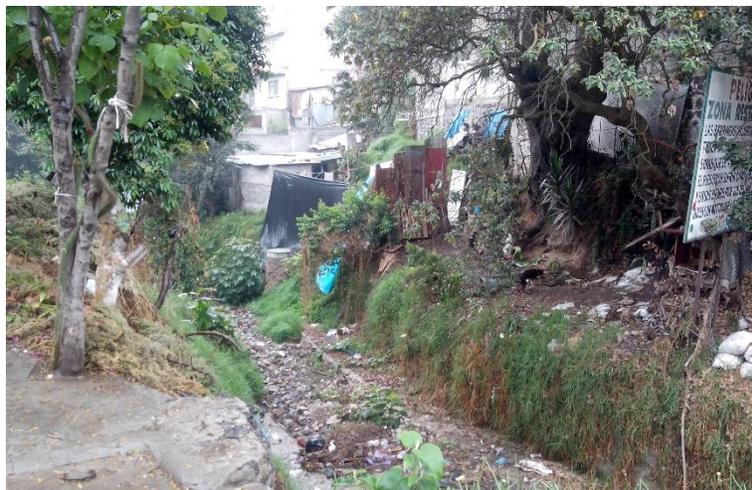
En otra perspectiva del mismo punto en la Figura 4.60 se puede ver la inestabilidad del terreno con la deformación que presenta el árbol y las láminas de color rojo que fugen como la estrada principal de la vivienda que está dentro de la barranca la cual comienza a perder el suelo en el cual se encuentra construida.

Figura 4.60. Fotografía B de la Zona 7, la pared de la barranca presenta inestabilidad, causada por la socavación de las bajadas de agua que se presentan en ella.

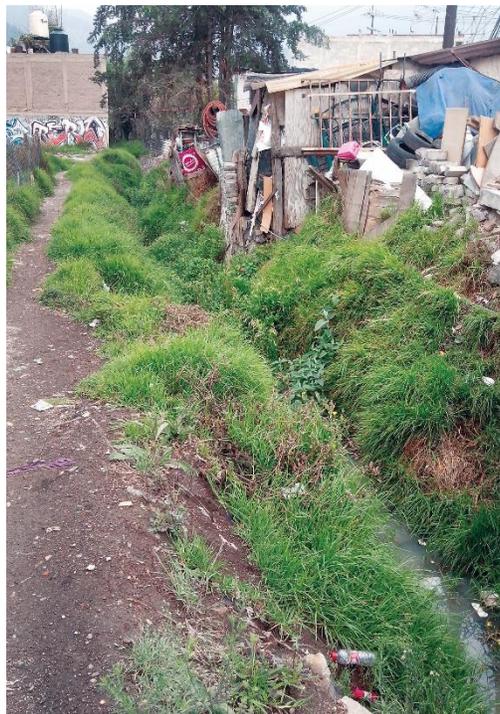
Las viviendas dentro de la barranca se encuentran en peligro por derrumbe de las paredes de la barranca, ya que el peso de éstas contribuye a la inestabilidad de la ladera. Las pendientes de la barranca tienen 70° de inclinación. A lo largo del recorrido se observaron restos de antiguas construcciones las cuales sufrieron de remoción en masa disminuyendo el área de la construcción hasta un posible colapso de la vivienda (Figura 4.60 y 4.61).

Figura 4.61. Fotografía D de la Zona 7, vivienda desplantada a orillas del río, se nota una ligera inclinación de los materiales que la delimitan.

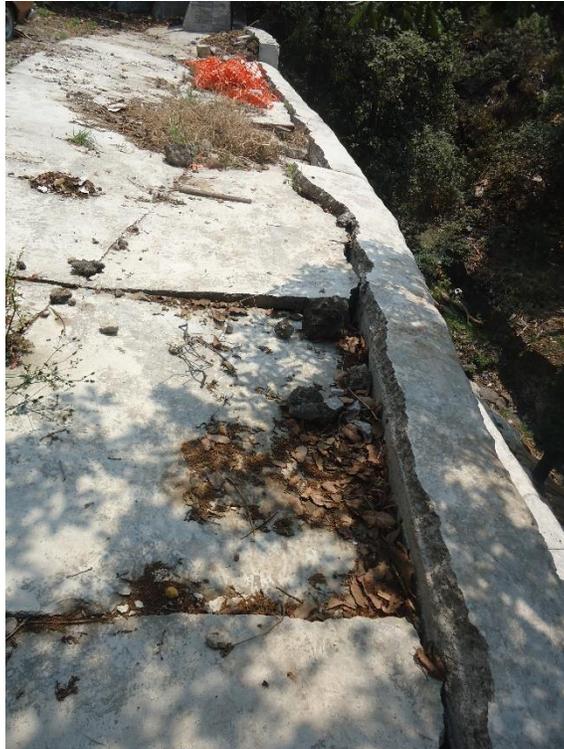
Entre las medidas de mitigación se encuentra un muro de contención construido a finales del 2011. Actualmente este muro muestra daños significativos que indican un desplazamiento del material está ejerciendo la suficiente fuerza capaz de fisurar y fracturar el muro (Figura 5.69 y 5.70).

Figura 5.70. Fotografía C de la Zona 8, vista de la parte superior del muro de contención. Se pueden observar fracturas significativas que obedecen un desplazamiento a favor de la pendiente.

Antes del actual muro de contención existía otro el cual colapsó, dejando solo daños materiales y el actual muro tiene menos de 3 años y ya se encuentra muy dañado, fallando en su objetivo y potencializando el peligro, ya que en caso de ceder, no solo es el deslizamiento del material de la ladera sino que se aumenta el peso del concreto de la misma estructura.

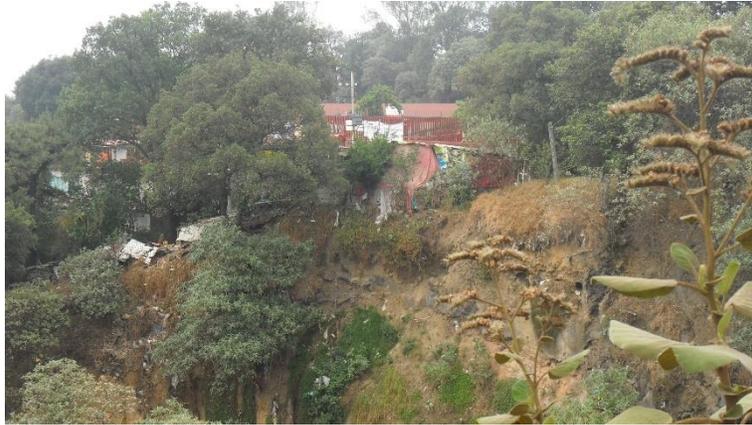
Grandes bloques se encuentran expuestos con una matriz arcillosa. Estos materiales presentan una evidente inestabilidad que produce brinco y escarpes sobre los flancos de la barranca (Figura 4.72).

Figura 5.72. Fotografía A de la Zona 9, flanco oriente de la barranca. Sobre el talud se observa una vivienda que se encuentra en peligro por derrumbe.

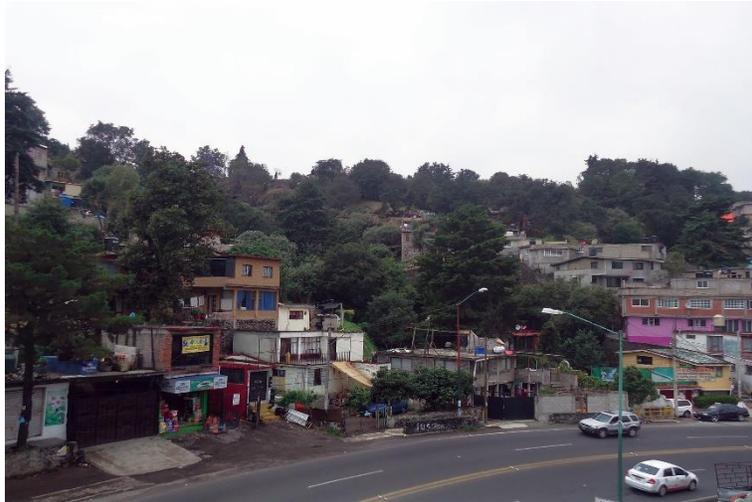
La barranca se mimetiza con el ambiente urbano debido a su alta densidad poblacional asentada en los límites y dentro de la estructura (Figura 4.74).

Figura 4.74. Fotografía B de la Zona 9, vista panorámica de la barranca. Se observa la alta densidad poblacional y las casas asentadas sobre los límites y dentro de la barranca.

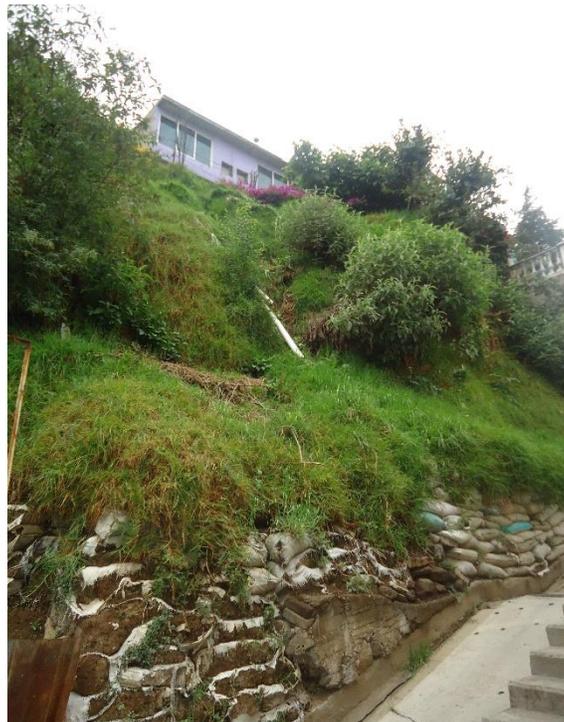
Varias de las viviendas ellas se localizan en los taludes de la barranca, los cuales son muy inestables ante derrumbes y a la erosión principalmente en temporada de lluvias ya que el agua satura el suelo y lava los materiales finos (Figura 4.75).

Figura 5.76. Fotografía C de la Zona 9, talud con una vivienda en la parte superior y un muro de contención en la parte inferior, el cual ya se encuentra desgastado, Lo que indica una fuerte erosión.
