**Factores físicos que favorecen el establecimiento de  
plagas y enfermedades en *Cupressus lusitanica* y  
*Cupressus benthamii* en la Facultad de Estudios  
Superiores Iztacala.**

T E S I S  
QUE PARA OBTENER EL TÍTULO DE  
LICENCIADO EN BIOLOGÍA  
P R E S E N T A  
García Torres Eduardo Sebastián

LOS REYES IZTACALA, EDO. DE MÉXICO ENERO 2016

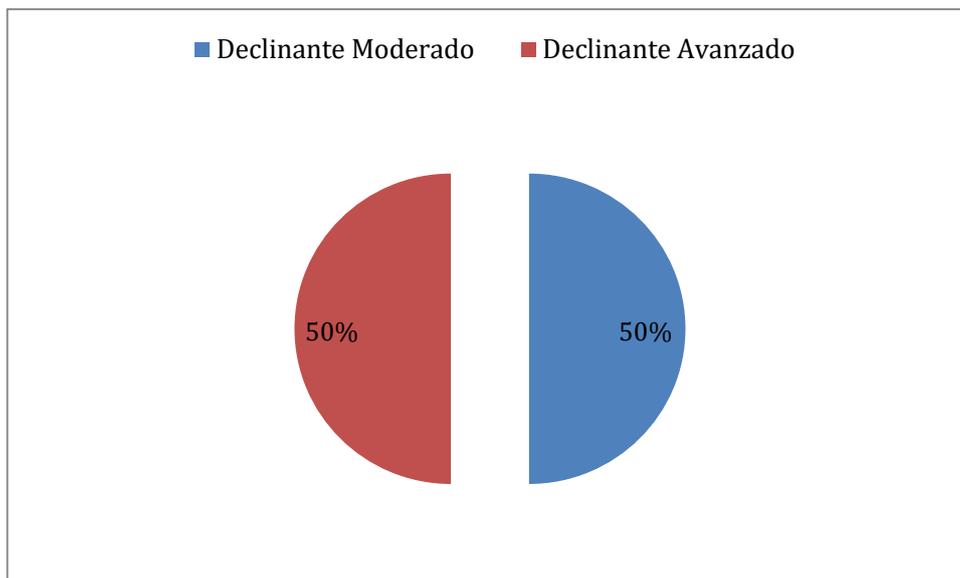
ESTADO FÍSICO Y SANITARIO <i>Cupressus lusitanica</i> (SITIO 1)			
EFC	ESC	EFT	EST
100% <b>Malo</b>	100% <b>Regular</b>	75% <b>Bueno</b>	50% <b>Bueno</b>
		25% <b>Regular</b>	50% <b>Regular</b>

La condición general de *C. lusitanica* en este sitio se evaluó como declinante moderada en un 50% y el otro 50% fue resultó ser declinante avanzado (Figura 14).

**Figura 14. Condición general de *Cupressus lusitanica* en el sitio 1.**

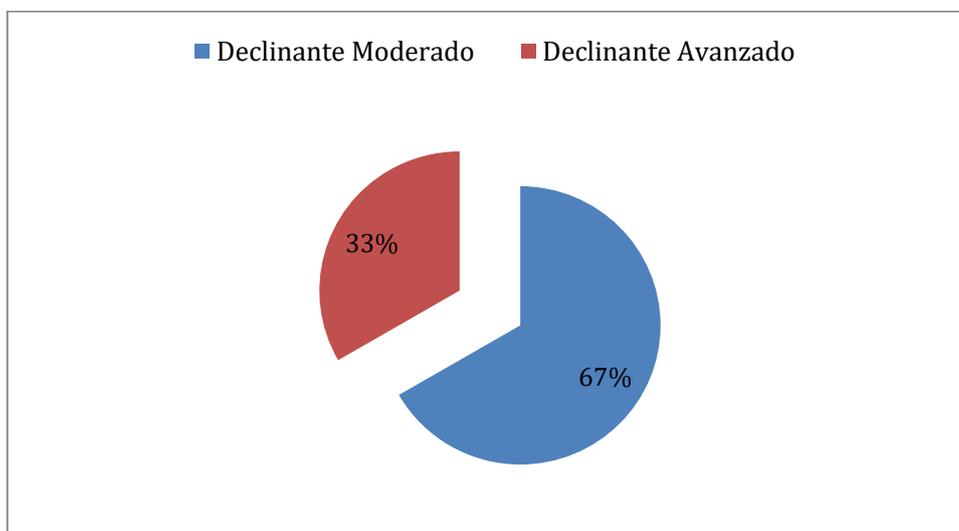
ESTADO FÍSICO Y SANITARIO <i>Cupressus benthamii</i> (SITIO 1)			
EFC	ESC	EFT	EST
33.33% Regular	100% Regular	33.33% Bueno	33.33% Bueno
33.33% Malo		66.66% Regular	66.66% Regular
33.33% Pésimo

La condición general de *C. benthamii* en este sitio se evaluó como declinante moderada en un 33% y el otro 67% fue resultó ser declinante avanzado (Figura 15).

**Figura 15. Condición general de *Cupressus benthamii* en el sitio 1.**

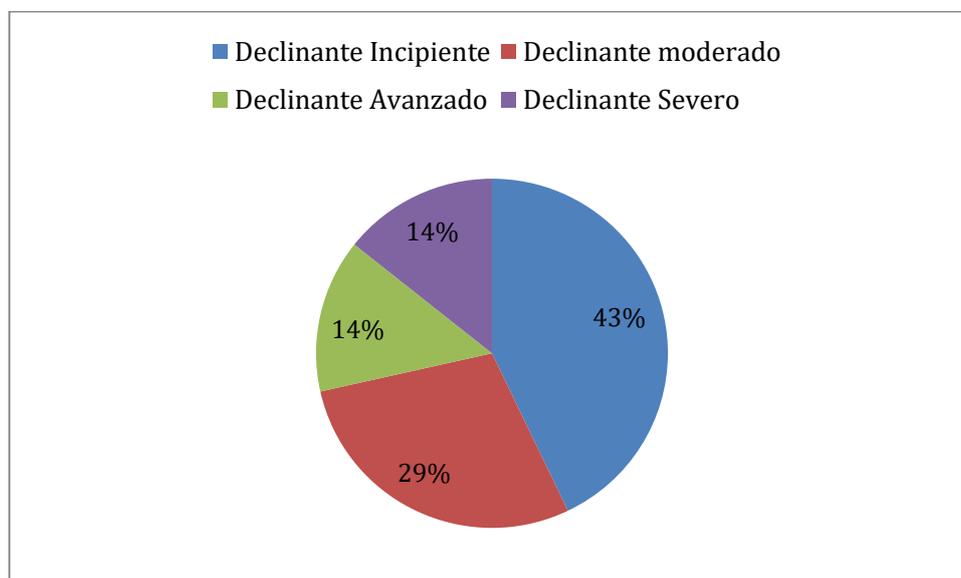
La condición general de *C. lusitanica* en este sitio se evaluó como declinante incipiente en un 43%, un 29% fue declinante moderado, 14% fue declinante

avanzado y el 14% restante de los individuos resultó declinante severo (Figura 19).

Figura 19.- Condición general de *Cupressus lusitanica* del sitio 2.

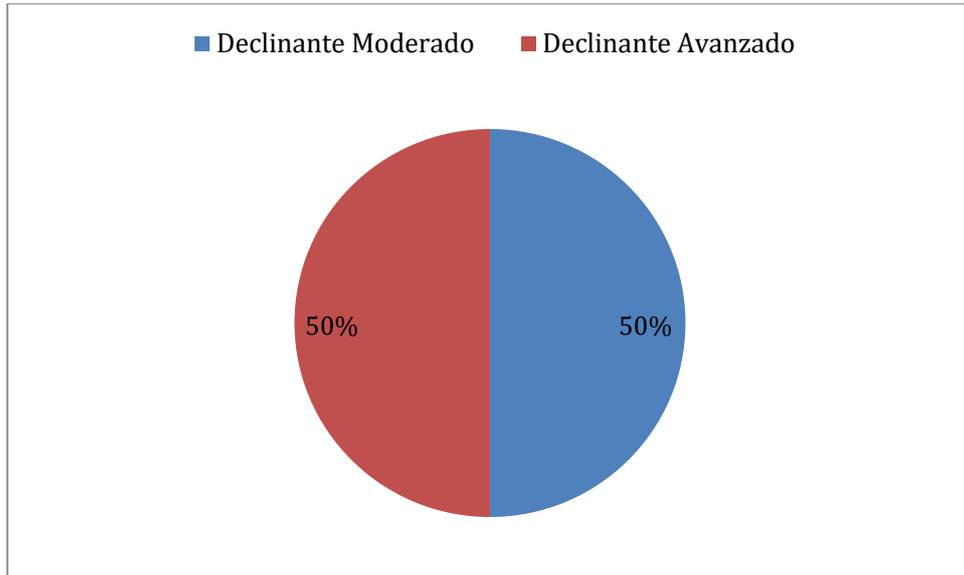
ESTADO FISICO Y SANITARIO <i>Cupressus benthamii</i> (SITIO 2)			
EFC	ESC	EFT	EST
50% Regular	100% Regular	50% Bueno	100% Regular
50% Malo		50% Regular

La condición general de *C. benthamii* en este sitio se evaluó como declinante moderado en un 50% y el otro 50% fue declinante avanzado (Figura 20).

Figura 20. Condición general de *Cupressus benthamii* del sitio 2.

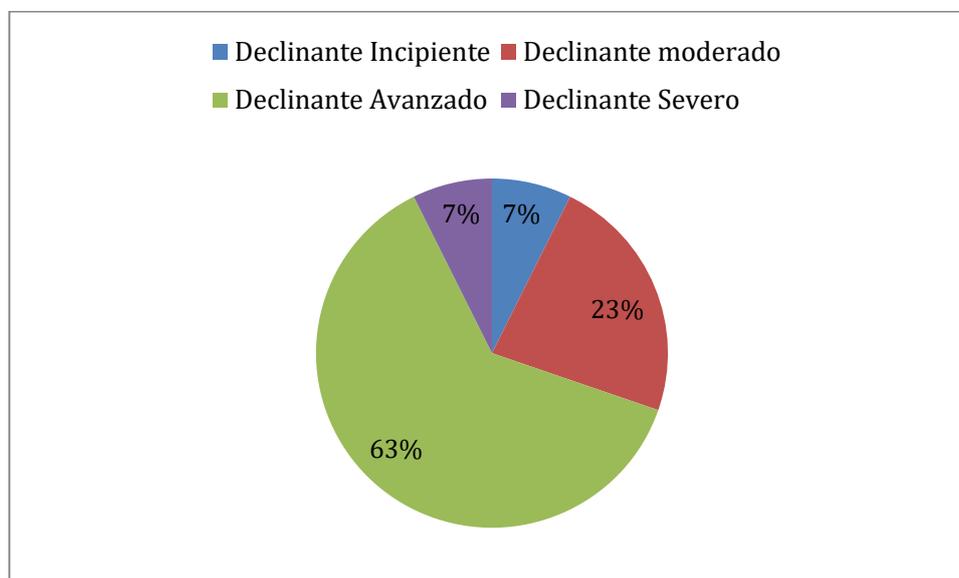
ESTADO FÍSICO Y SANITARIO <i>Cupressus lusitanica</i> (SITIO 3)			
EFC	ESC	EFT	EST
10.34% Regular	44.82% Regular	44.82% Bueno	17.24% Bueno
41.37% Malo	51.72% Malo	55.17% Regular	62.06% Regular
48.27% Pésimo	3.44% Pésimo		20.68% Malo

La condición general de *C. lusitanica* en este sitio se evaluó como declinante incipiente en un 7%, un 23% fue declinante moderado, 63% fue declinante avanzado y el 7% restante de los individuos resultó declinante severo (Figura 24).

**Figura 24.- Condición general de *Cupressus lusitanica* del sitio 3.**

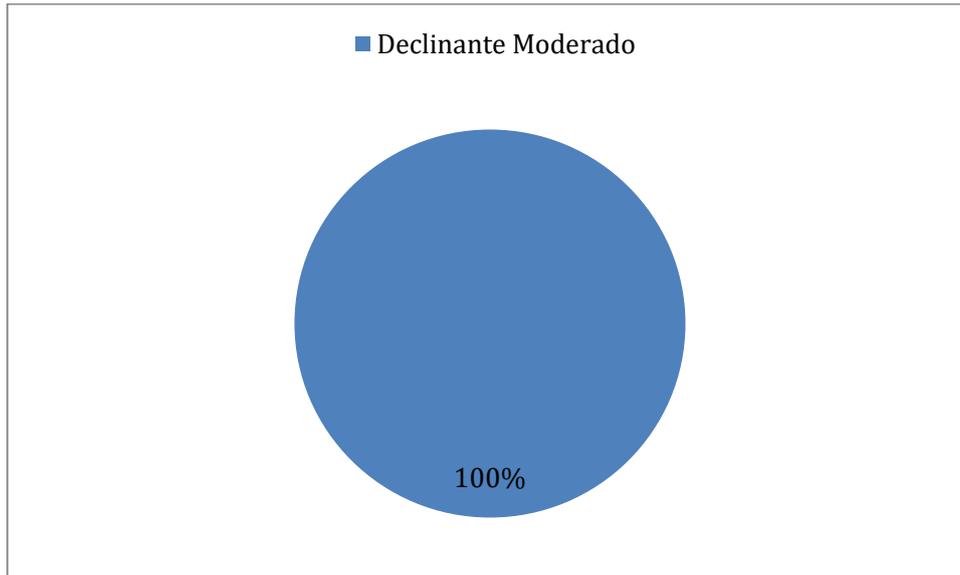
ESTADO FÍSICO Y SANITARIO DE <i>Cupressus benthamii</i> (SITIO 3)			
EFC	ESC	EFT	EST
100% Regular	100% Regular	100% Regular	100% Malo

La condición general de *C. benthamii* en este sitio se evaluó como declinante moderado (Figura 25).

Figura 25.- Condición general de *Cupressus benthamii* del sitio 3.

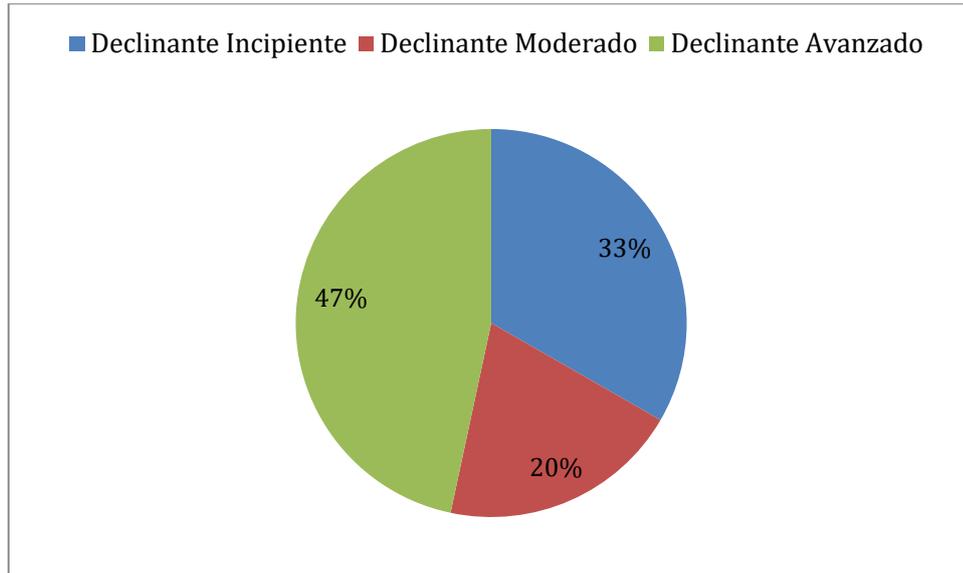
ESTADO FÍSICO Y SANITARIO DE <i>Cupressus lusitanica</i> (SITIO 4)			
EFC	ESC	EFT	EST
6.66% <b>Bueno</b>	40% <b>Bueno</b>	100% <b>Bueno</b>	86.66% <b>Bueno</b>
20% <b>Regular</b>	46.66% <b>Regular</b>		13.33% <b>Regular</b>
33.33% <b>Malo</b>	13.33% <b>Malo</b>		
40% <b>Pésimo</b>

La condición general de *C. lusitanica* en este sitio se evaluó como declinante incipiente en un 33%, un 20% fue declinante moderado y el 47% restante de los individuos resultó declinante avanzado (Figura 29).

**Figura 29.- Condición general de *Cupressus lusitanica* del sitio 4.**

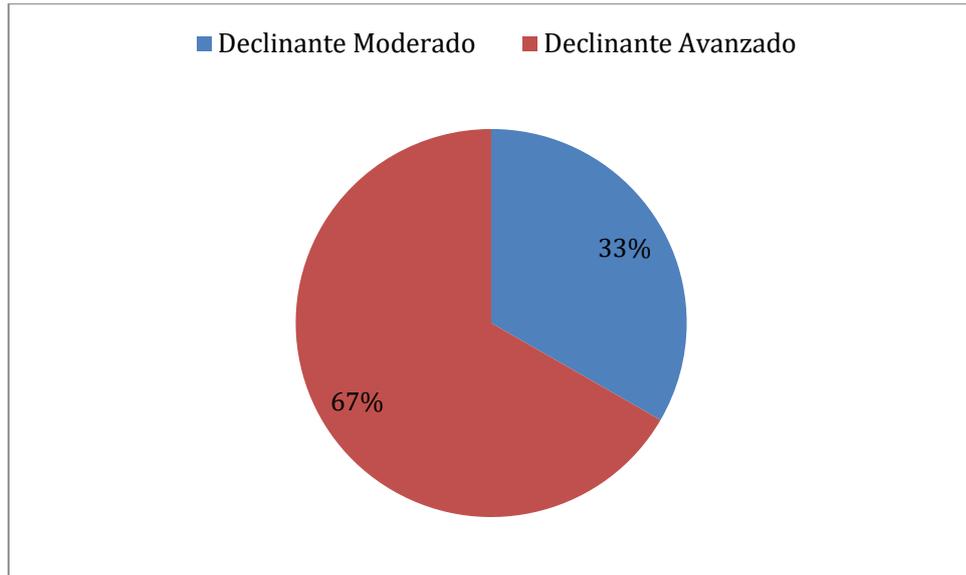
ESTADO FÍSICO Y SANITARIO DE <i>Cupressus benthamii</i> (SITIO 4)			
EFC	ESC	EFT	EST
11.11% Regular	77.7% Regular	100% Bueno	88.88% Bueno
66.66% Malo	22.22% Malo		11.11% Regular
22.22% Pésimo

La condición general de *C. benthamii* en este sitio resultó ser declinante moderada en un 33% y el otro 67% fue resultó ser declinante avanzado (Figura 30).

Figura 30.- Condición General *Cupressus benthamii* del sitio 4.

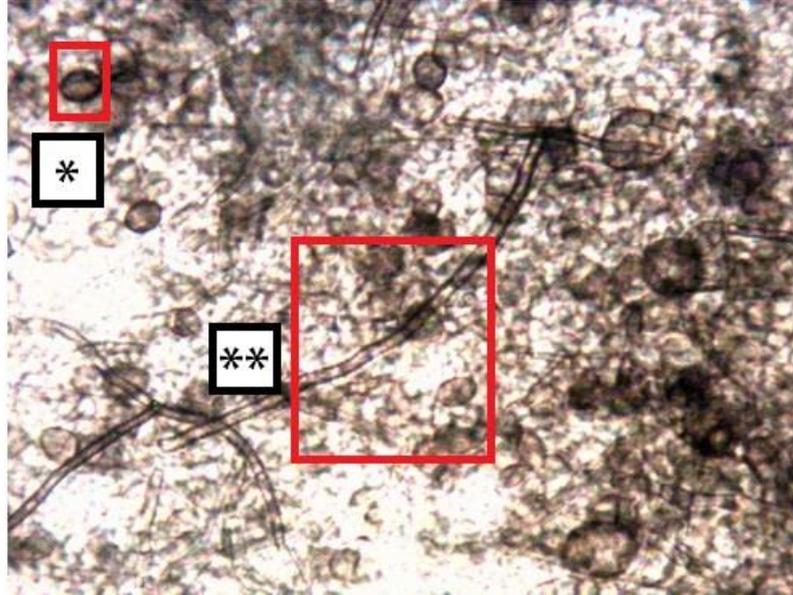
A continuación se muestra una fotografía tomada con una cámara en el microscopio del INIFAP donde se muestra el hongo *Cladosporium* inoculado con sus conidios y cadenas conidiales (Figura 31).

Figura 31.- *Cladosporium* inoculado donde se pueden identificar los conidios (\*) y las cadenas conidiales (\*\*).

*Cladosporium* spp. y *Alternaria* spp. suelen encontrarse como hongos saprobios en estas especies, sin embargo *Phoma* es un patógeno que suele dañar a los árboles ya debilitados penetrando en las heridas de los mismos, algunas veces con ayuda de insectos masticadores. Este hongo fue encontrado en los cuatro sitios y en ambas especies, pero se encontró solamente en árboles con condición muy deteriorados, lo que concuerda con lo que Pérez en el 2010 reporta que los cipreses son atacados por hongos patógenos y penetran las heridas naturales o inducidas en la corteza y afectan el cambium. Estos hongos ya han sido registrados antes atacando a estas especies en un estudio realizado por Romero y Cibrián (2006). De igual forma Flores (2001) reporta que la presencia de los géneros de los micromycetes *Alternaria* y *Phoma* sp están relacionados con manchas y clorosis foliar, pero en su estudio donde observaron 8 especies angiospermas no se observaron daños severos, indicando que probablemente no están participando como parásitos sino que están fungiendo únicamente como saprobios. Lo que concuerda con este estudio solamente para el hongo de *Alternaria*, puesto que en el caso de *Phoma* si se encontraron afectaciones más graves en tronco y follaje.

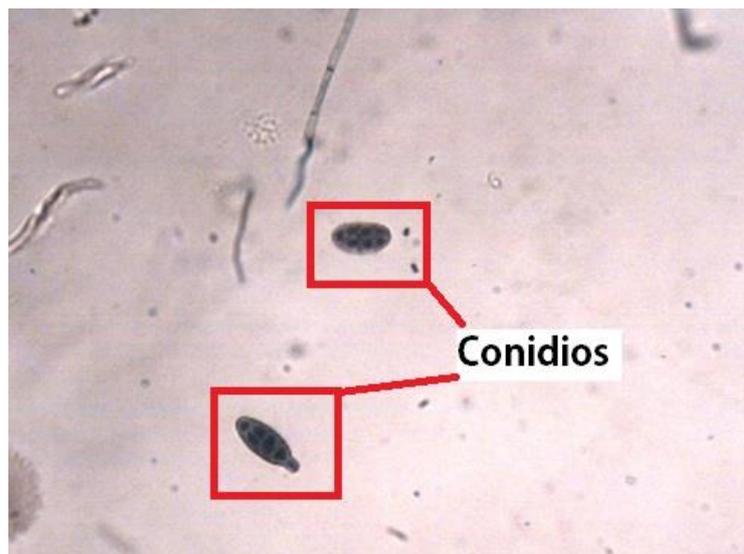
La siguiente imagen que se muestra es una fotografía tomada con una cámara en el microscopio del INIFAP donde se muestran conidios inoculados del hongo *Alternaria* (Figura 32).

Figura 32.- *Alternaria* inoculada.

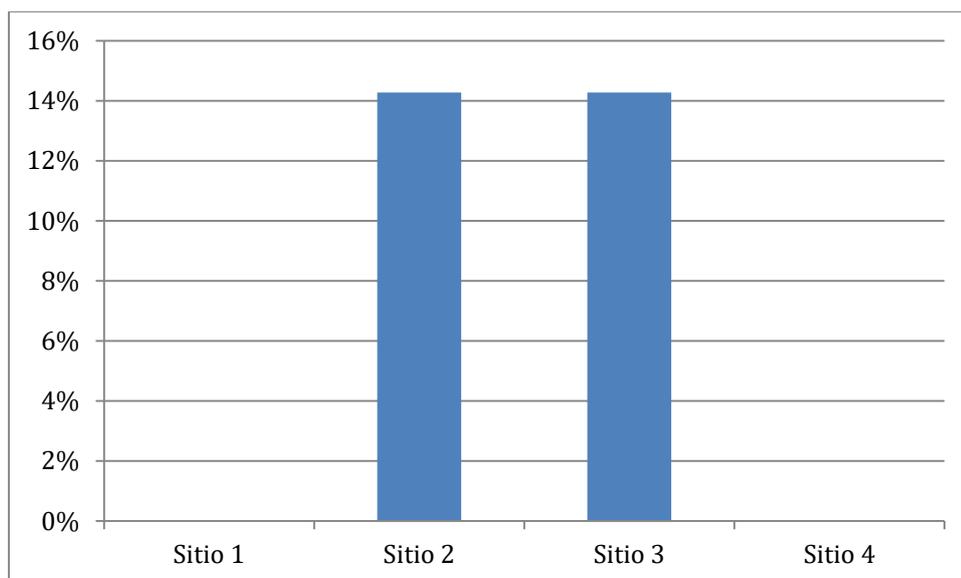
A continuación se presenta una gráfica con el porcentaje de *Cupressus lusitanica* afectados por el áfido *Cinara fresai* en los cuatro sitios de estudio (Figura 35). En los sitios 1 y 4 no se encontró la presencia del áfido en esta especie, sin embargo en los sitios 2 y 3 se encontró en un 14.28% en ambos sitios. Para la especie *Cupressus benthamii* no se encontró presencia alguna del áfido.

**Figura 35.- Porcentaje de *Cupressus lusitanica* con presencia de *Cinara fresai***

El áfido *Cinara fresai* no se encontró en ningún ejemplar de la especie de *C. benthamii* sin embargo se sabe que si ataca a dicha especie, pero probablemente esto se deba a que solo fue encontrado en los árboles que presentaban cavidades y dicha especie no presentó daño mecánico de ese tipo. Lo que concuerda con lo que reporta Blackman y Eastop (1994) señalan que este áfido se encuentra regularmente en cavidades de ramas y tronco de varias especies de *Cupressus*.

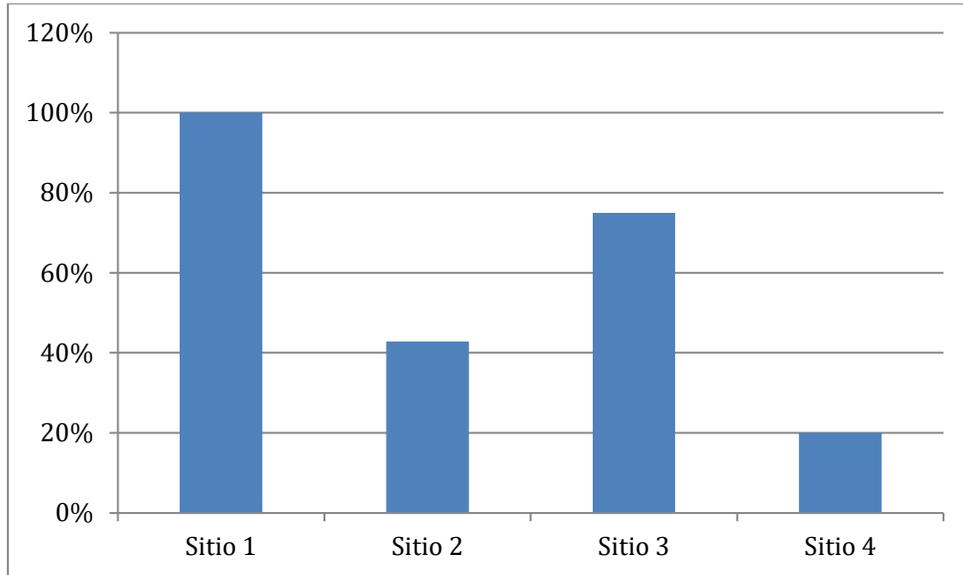
En la siguiente gráfica se puede apreciar el porcentaje de *Cupressus lusitanica* afectados por el hongo *Phoma* en los cuatro sitios (Figura 36). En el sitio 1 el hongo se encontró en todos los individuos, para el sitio 2 el 42.85% se vio afectado, el sitio 3 con 75% de individuos afectados y el sitio 4 con el 20% de árboles con presencia del hongo.

**Figura 36.- Porcentaje de *Cupressus lusitanica* afectados por *Phoma*.**

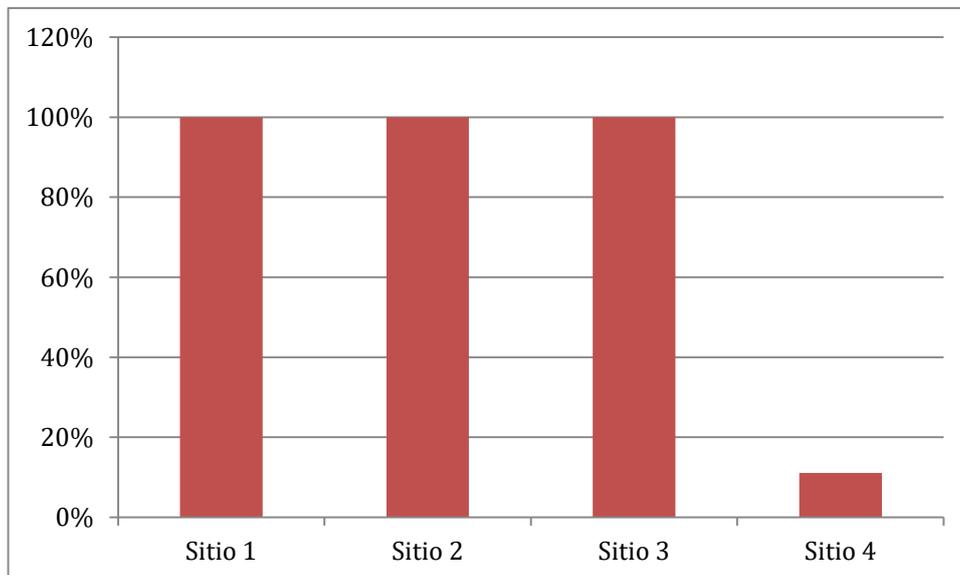
En la siguiente gráfica se puede observar el porcentaje de *Cupressus benthamii* afectados por el hongo *Phoma* en los cuatro sitios (Figura 37). En los sitios 1,2 y 3 todos los individuos presentaron afectaciones por el hongo y en cuanto al sitio 4 este solamente se vio afectado en un 11.11% de los individuos.

**Figura 37. Porcentaje de *Cupressus benthamii* afectados con *Phoma*.**
