UNIVERSIDAD NACIONAL AUTÓNOMA DE MÉXICO

FACULTAD DE ESTUDIOS SUPERIORES ARAGÓN

PLANEACIÓN, CONTROL Y EJECUCIÓN DEL MANTENIMIENTO CORRECTIVO AL CANAL DE FLUJO UNIVERSAL DE LA FES ARAGÓN

DESARROLLO DE UN CASO PRÁCTICO

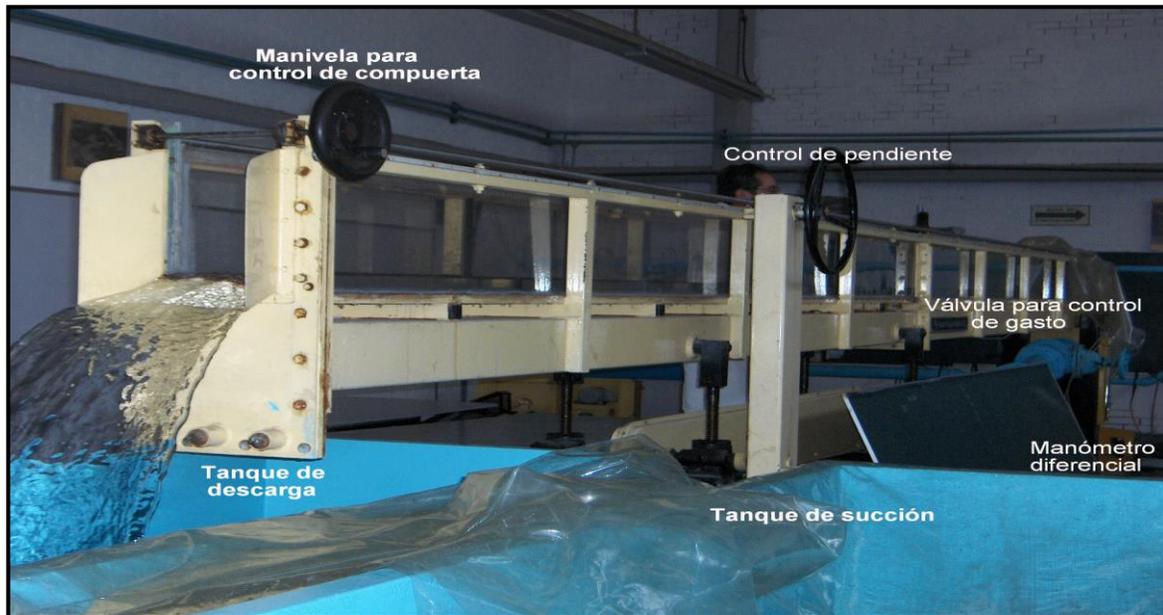
Figura 2.2 Vista lateral izquierda del CFU, donde se distinguen las diferentes secciones que lo integran.

La compuerta de la sección I (Figura 2.2) físicamente presentaba suciedad, en el caso de las cremalleras responsables de generar el movimiento ascendente y descendente de la misma se hallaban rotas y deterioradas, finalmente los engranes presentaban oxidación.

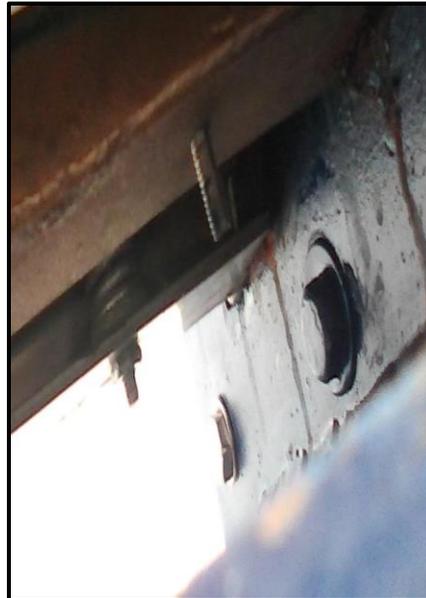
Figura 2.5 Vista inferior de la sección en L con un resorte de ajuste ensamblado.

- d) El acero que corresponde a la sección L se encuentra altamente deteriorado por la oxidación y en algunas zonas con alto grado de corrosión lo que provoca la desintegración del material a lo largo de la sección y causando la discontinuidad en dicha área.

- e) La plantilla ha perdido su brillo original, debido a la evaporación de restos de agua y suciedad sobre la misma.
- f) Los resortes de ajuste de la plantilla están deteriorados por oxidación en un 20%.

Para generar los barrenos correspondientes al paso de los tornillos, los cuales son insertados desde la superficie de las placas base hasta hacer juego con la sección en L (Figura 2.5 y Figura 3.5), se colocaron las placas en su posición correspondiente, y con un punto de golpe hecho la medida (Figura 3.6) generado en el torno y una base fija también manufacturada en las instalaciones se pudo conocer la posición correcta de los barrenos.

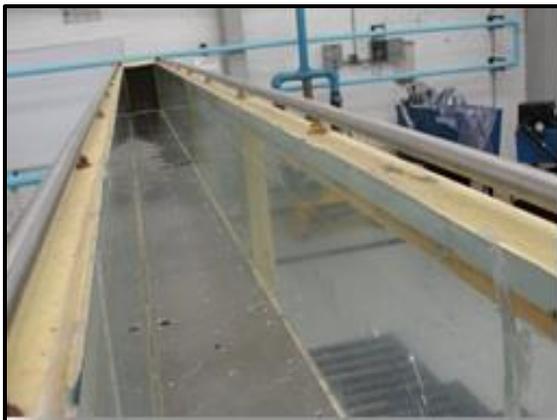
Figura 2.6 Sección de trabajo, énfasis en las paredes laterales constituidas por cristal y la plantilla hecha de acero con un acabado espejo de pulido.

Las paredes laterales presentaban golpes y fracturas las cuales fueron reparadas utilizando silicón (Figura 2.28) además de ralladuras y apocamiento visual, estos deterioros propiciaba desde el punto de vista estético un aspecto de mala calidad, además el sello que mantenía unido las paredes a la estructura metálica comenzó a perder resistencia teniendo como derivación que las paredes se fueran despegando en algunos puntos de los 8 metros de trabajo.

- c) Las paredes de cristal se aprecian con daños parciales irreversibles y las de policarbonato se hallan desprendidas con respecto a la estructura metálica, además moderadamente sucias y opacas.

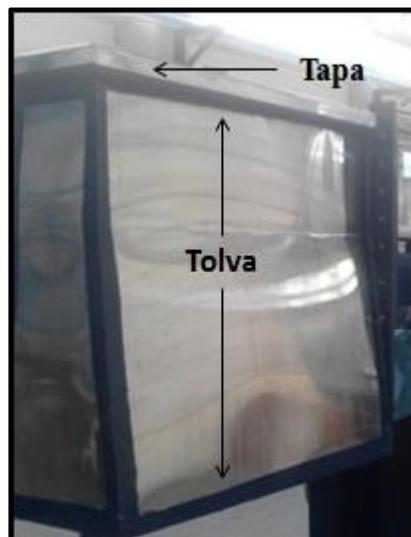
Figura 2.7 Tolva de acero inoxidable con su tapa en la parte superior.

- g) La tolva no necesita de gran arreglo ya que funciona correctamente, sin embargo la tapa exhibe ciertas perforaciones en diversas áreas generando oxidación y degradación constante. La malla metálica ubicada en el interior se encuentra sucia por retención de residuos e impurezas que lograron introducirse en el equipo, así mismo presenta daños en los puntos de sujeción.

Posteriormente con una llave estrias se desmonto la tolva, durante la ejecución de dicha labor uno de los tornillos de sujeción se fragmento provocando que fuera inservible para su reutilización, el resto se resguardo junto a los demás.

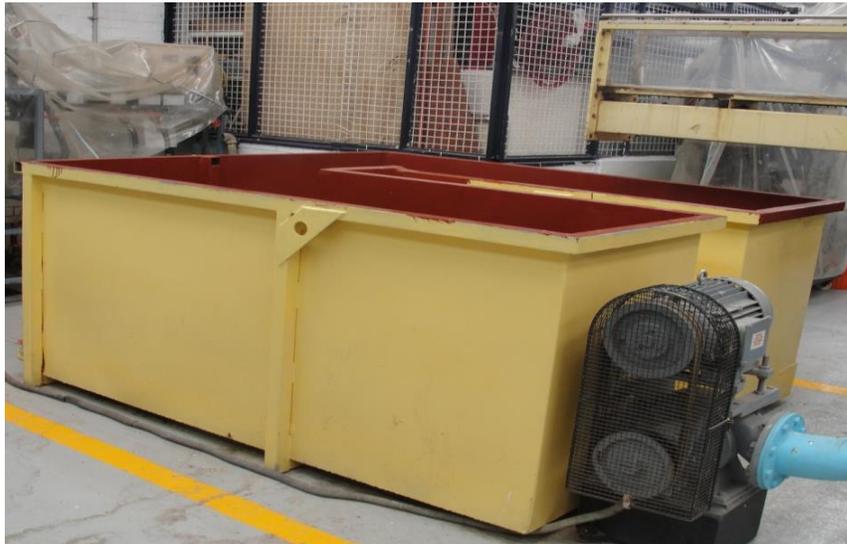
Figura 2.20 Vista lateral del tanque contenedor y la bomba hidráulica.

- a) El tanque de contención presenta fugas en diversos puntos con tendencia a expandirse, lo que origina una fuerte corrosión causante del desprendimiento de la pintura que lo recubre.
- b) La bomba, pese al tiempo de uso que tiene no muestra indicios de pérdida sustancial en su eficiencia o funcionamiento.
- c) La tubería no tiene perforaciones o índices de daños por oxidación o corrosión, lo cual sugiere que no debe ser reemplazada o modificada.

Rehabilitar componentes: Consintió en la restauración del tanque de almacenamiento retirando la oxidación y el sellado de las fugas.

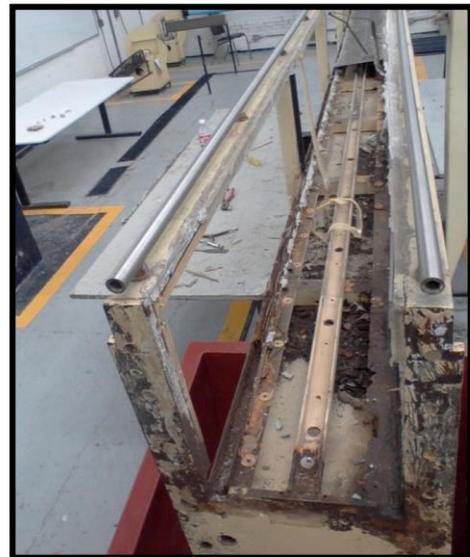
Figura 3.2 Sección L con las paredes laterales retiradas y en proceso de remover la plantilla.

Después se comenzó a retirar las paredes laterales, con una espátula de mediano grosor se fue removiendo el sellador en la parte superior e inferior de la zona de trabajo que mantenía unido al cristal y al policarbonato, en el caso de los cristales se trató de obtener las piezas completas (2 cristales de 4 [m] de largo X 0.33 [m] de alto), sin embargo este sufrió diversas fracturas durante el proceso que impidió cumplir dicho objetivo. Con un desarmador de punta fina plano, se quitaron los tornillos que mantienen unida a la plantilla con la sección en L, fueron reunidos y guardados, finalmente se retiró la plantilla y se resguardo (Figura 3.2), al mismo tiempo mientras se quitaba, los resortes de ajuste que se hallan entre esta y la sección en L se fueron almacenando.
