“ESTUDIO DEL DETERIORO DE SISTEMAS DE RECUBRIMIENTOS POR MEDIO DE
LA TÉCNICA DE ESPECTROSCOPÍA DE IMPEDANCIA ELECTROQUÍMICA

T E S I S

SEBASTIÁN ZETINA ULLOA

MÉXICO, D.F. MARZO DE 2016

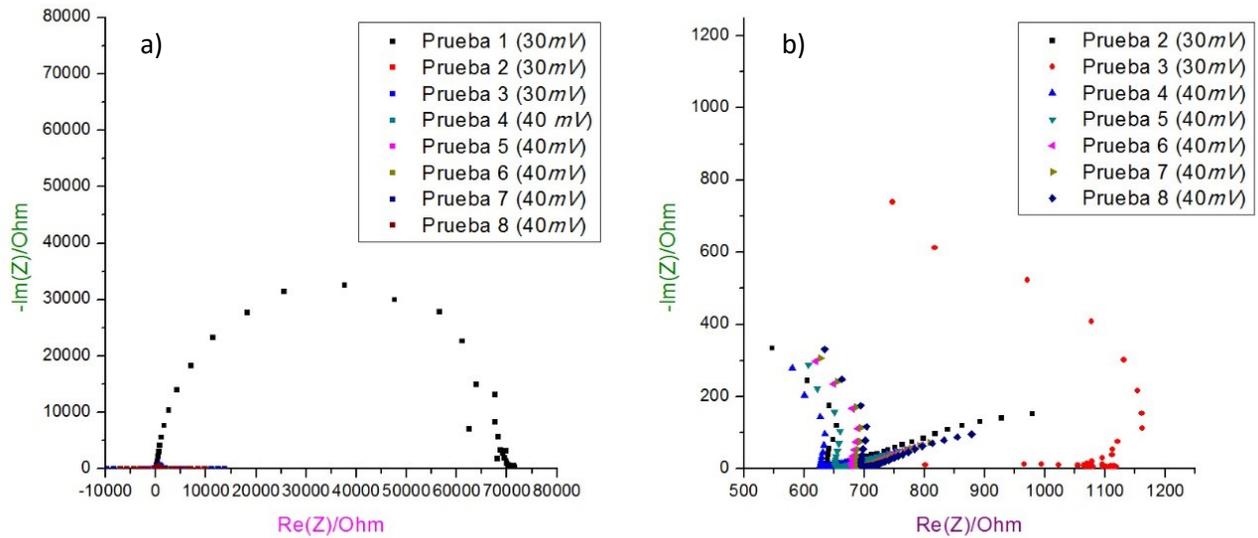
El sistema epóxico alquitrán de hulla/acabado formado a base de resinas vinílicas con compuestos biocidas y alguicidas presentó fallas macroscópicas durante su aplicación. La viscosidad no fue la apropiada resultando en una falta de nivelación de la pintura final. A pesar de lo anterior, se procedió a las pruebas de EIS sobre los especímenes.

En la Ilustración 4-16 (a) se aprecia un comportamiento no ideal donde un primer semicírculo (en Nyquist) obtiene una $Re(Z)_{bajas\ frecuencias}$ de $700000\Omega\cdot cm^2$. Tras un breve lapso, solamente pudieron obtenerse los espectros de Ilustración 4-16 (b). Los resultados de película libre de defectos se deben al primario epóxico alquitrán de hulla. Lo anterior se debe a la falla de aplicación mencionada.

Ilustración 4-16 Espectros de Nyquist para la probeta KT2 en su zona 2 de pruebas: a) Lectura del recubrimiento o sistema.

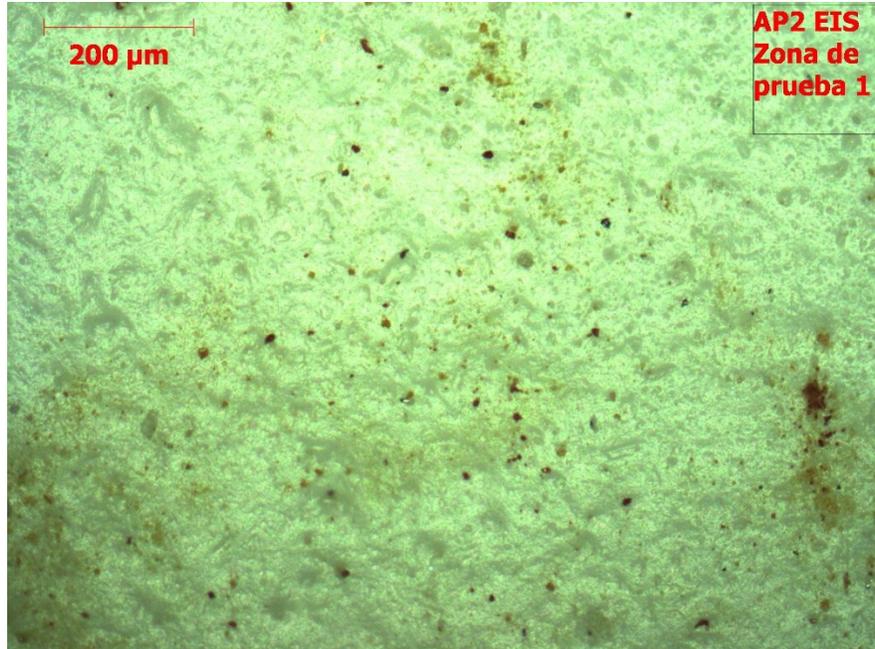
Fue evidente la presencia de óxidos (herrumbre de color rojo, presumiblemente hematita) en zonas donde se realizaron ensayos electroquímicos. En las Ilustración 4-17 y Ilustración 4-18 se incluyen imágenes a 100x de las probetas AP2 y AP3 que describen lo anterior. Esto demuestra que el electrolito estuvo en contacto con el acero 1006 que reaccionó con la solución de $NaCl$.

Ilustración 4-17 Imagen obtenida de la probeta AP2 en una zona donde se efectuaron ensayos electroquímicos

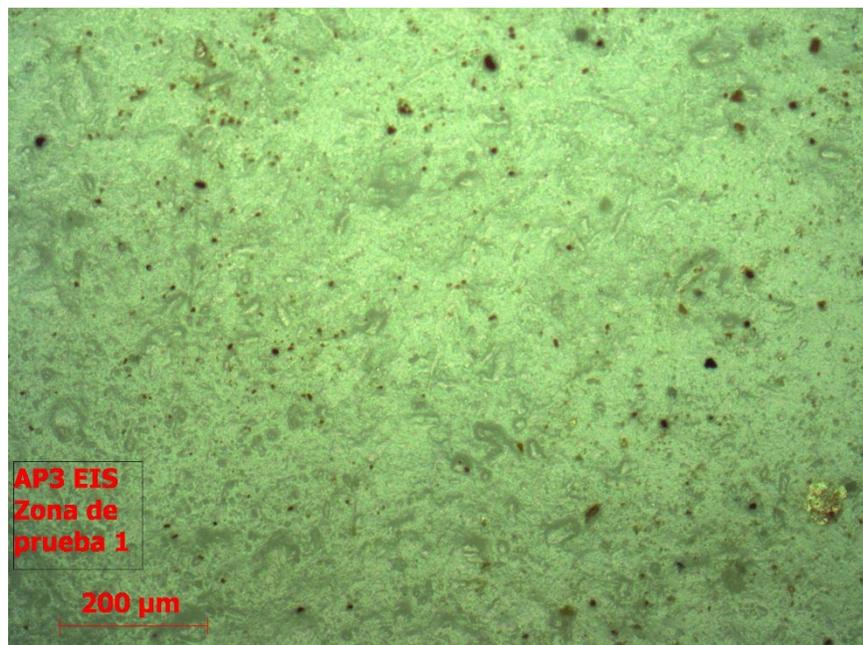
Ilustración 4-18 Imagen obtenida de óxidos provenientes del metal base en una zona de pruebas en la probeta AP3

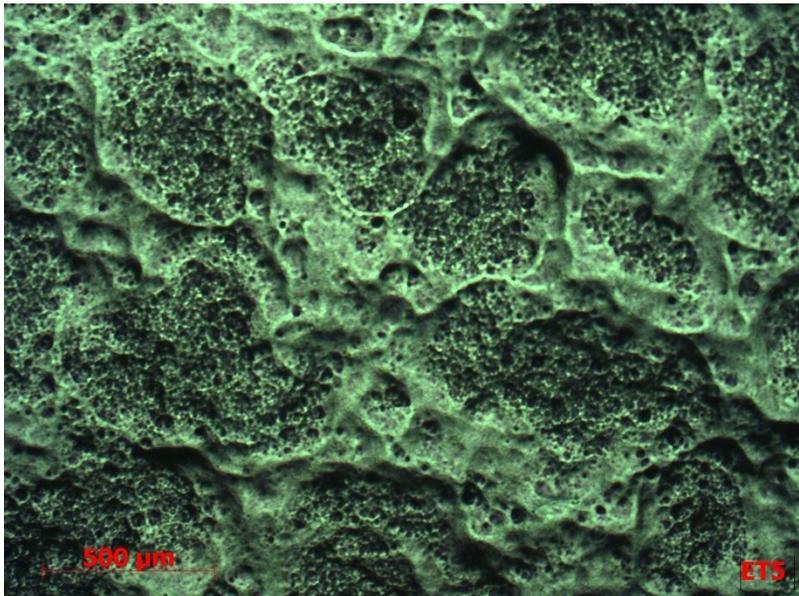
En la Ilustración 4-19 se identifica una grieta que pudo ocasionarse durante el curado de la matriz. Este defecto puede obtener una corriente de protección a partir de zinc metálico. Otro aspecto de interés es el perfil de rugosidad del recubrimiento primario. En este caso se requiere un perfil de anclaje rugoso que favorezca la adherencia de una película subsecuente. En la Ilustración 4-20 se

Ilustración 4-20 Morfología del perfil de rugosidad en el primario epóxico rico en zinc a 50x

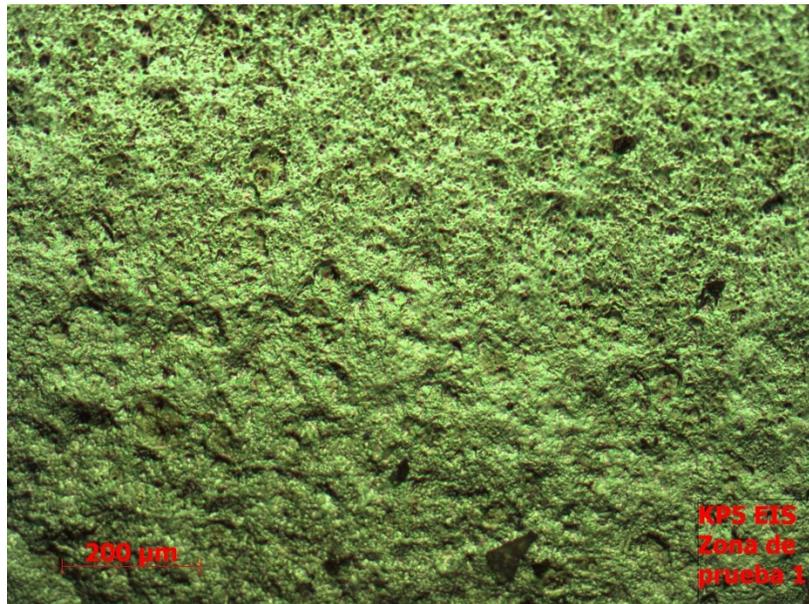
La Ilustración 4-21 es una zona donde ocurrió un comportamiento de película sin defectos. Se observa una superficie rugosa sin discontinuidades en la película a 100x. Sin embargo, no se obtuvo la morfología anterior en todas las probetas. En la Ilustración 4-22 se presenta un defecto de nivelación en forma de ondas que son de tamaño macroscópico. Este tipo de falta de homogeneidad contribuye para que los resultados de EIS sean difíciles de reproducir.

Ilustración 4-21 Morfología de la probeta KP5 correspondiente al primario epóxico alquitrán de hulla a 100x

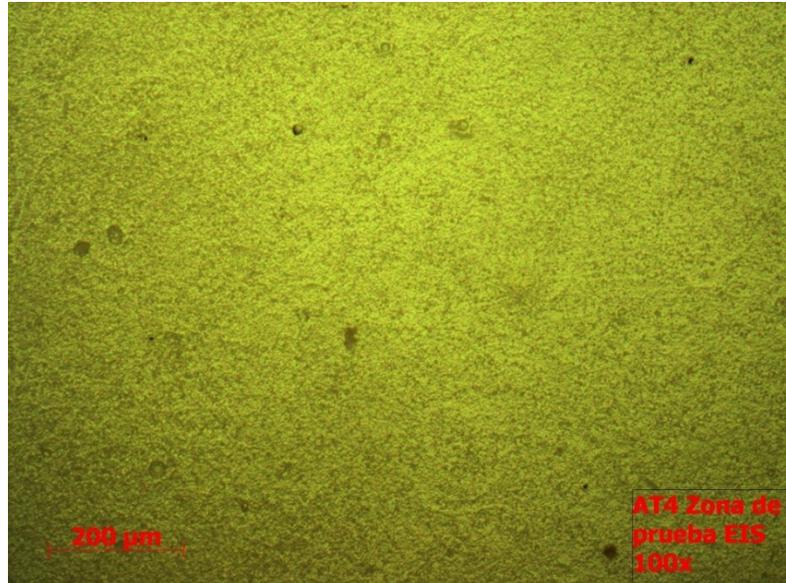
Ilustración 4-25 Imagen obtenida a 100x en una zona donde se realizaron ensayos electroquímicos

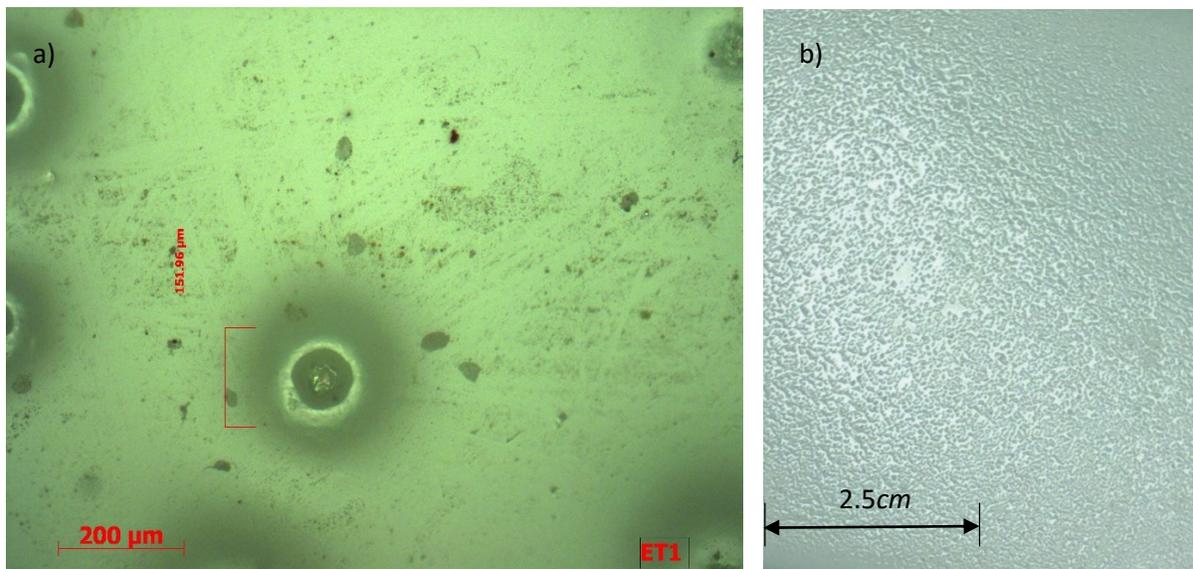
En Ilustración 4-26 se tiene la morfología de la probeta ET1 a 100x (a) y una imagen tomada con una cámara digital (b). El objeto marcado con un radio menor a $150\mu\text{m}$ (Ilustración 4-26 (a)) es una carga que sobresale a la superficie y se distingue en todas las imágenes obtenidas a través del microscopio. En la figura Ilustración 4-26 (b) se distingue la contribución de esas cargas a la rugosidad macroscópica. Se planteó como hipótesis de trabajo que las ventajas del sistema bicapa tendrán efecto en la atmósfera acelerada de CAPACA.

Ilustración 4-26 Morfología de la probeta ET1 presentando el relieve de la misma: a) 100 aumentos b) cámara digital

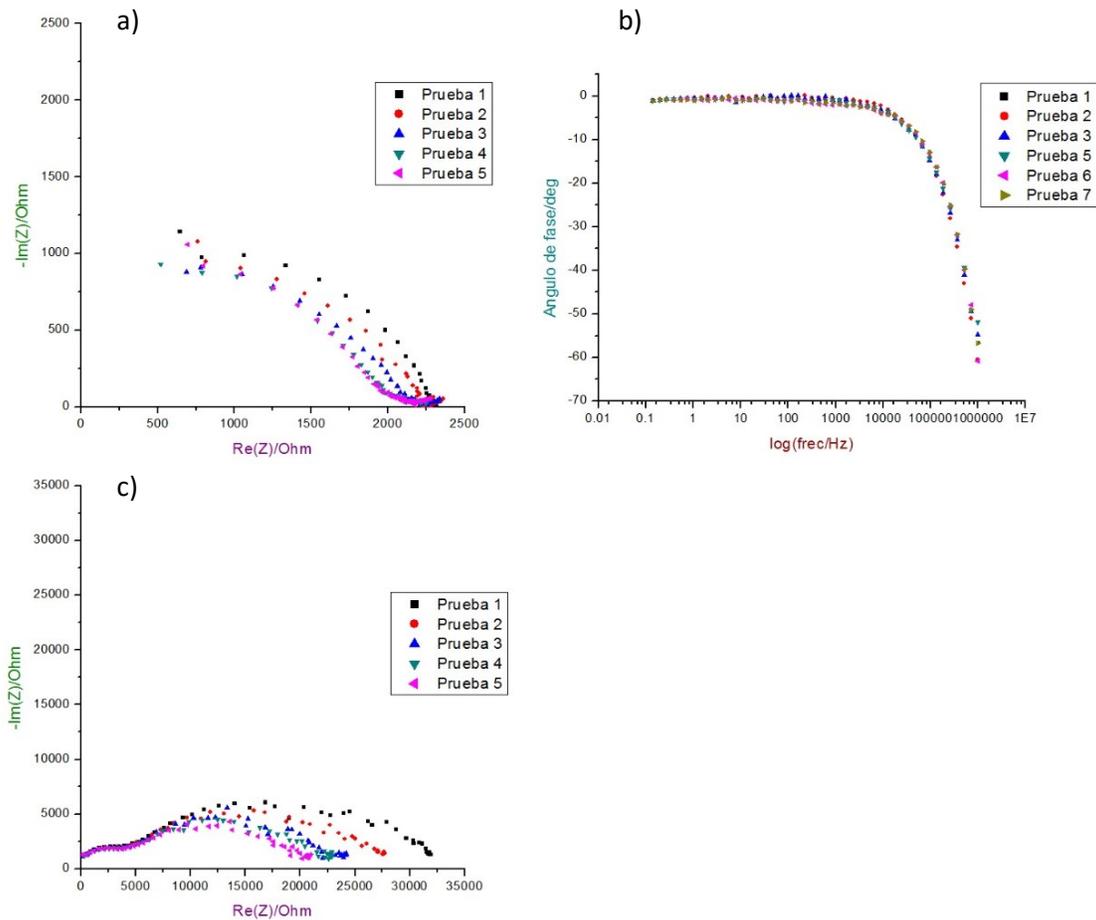
Este primario continúa presentando diagramas de Nyquist donde al aplicarse los ensayos electroquímicos se obtienen valores a bajas frecuencias que disminuyen progresivamente (ver Ilustración 4-28). Se interpreta que el electrolito permea tras unos minutos aumentando la conductividad del sistema. También es consistente en cada una de las pruebas un primer semicírculo no completamente desarrollado que indica que existen al menos dos procesos con su respectiva constante de tiempo. Habiendo analizado la zona 3 de la probeta AP3, se encontró un comportamiento en Nyquist y en Bode en la Ilustración 4-28 (a) y (b). El resultado es un comportamiento puramente resistivo a partir de frecuencias menores a 10^4 Hz.

Ilustración 4-28 Ensayos de EIS para la probeta AP3 vs. tiempo de inmersión: (a) Nyquist zona 3, (b) Bode para zona 3 y (c) Nyquist zona 1.

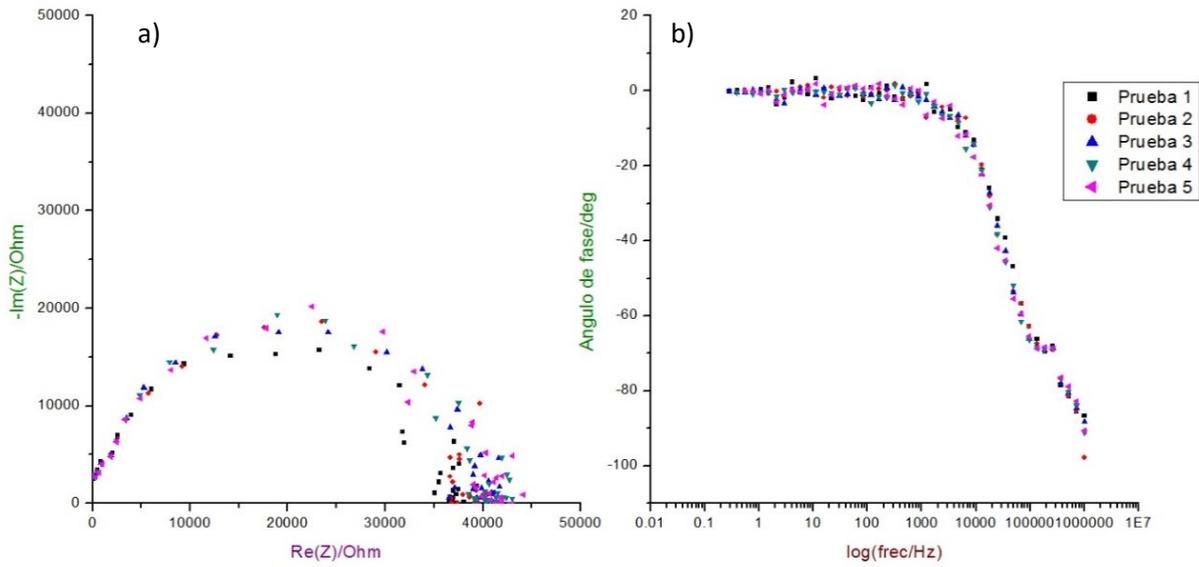
Tras haber procesado todas las pruebas correspondientes a la probeta KP3, no hubo mejoras en su comportamiento de protección barrera. El fabricante afirma que no hay pigmentos con propiedades anticorrosivas. Por lo tanto, sin una aplicación óptima no existe capacidad adicional para poder inhibir u obstaculizar el ingreso de especies corrosivas al sustrato. En la serie pruebas de EIS en la zona 3 del pánel KP3 (ver Ilustración 4-30) hubo un comportamiento donde los valores de la capacitancia aumentaron en función del tiempo. En el diagrama de Bode, se observa que a valores menores a 10^3Hz el ángulo de fase tiende a cero y que el sistema responde un circuito con una sola resistencia total equivalente.

Ilustración 4-30 Ensayos de EIS en la probeta KP3 zona 3 vs. tiempo de inmersión: (a) Gráfico de Nyquist y (b) Diagrama de Bode.

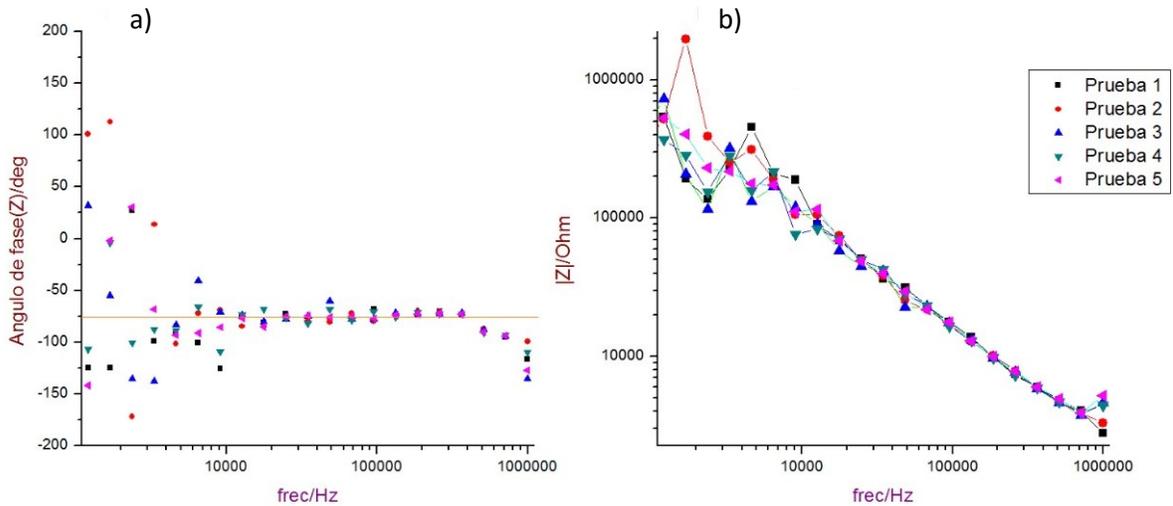
La probeta KP4 tuvo un comportamiento ideal en las 3 zonas diferentes donde se realizaron pruebas electroquímicas (ver Ilustración 4-31). Este comportamiento se sostiene hasta $10^4 Hz$ cuando por razones ya comentadas el dispositivo ya no es capaz de obtener las lecturas. Al analizar ambas probetas se considera que comportamientos similares que en blancos.

Ilustración 4-31 Comportamiento ideal en el diagrama (a) Bode y (b) Impedancia para la probeta KP4 en su zona 3 de evaluación tras 100 ciclos en CAPACA

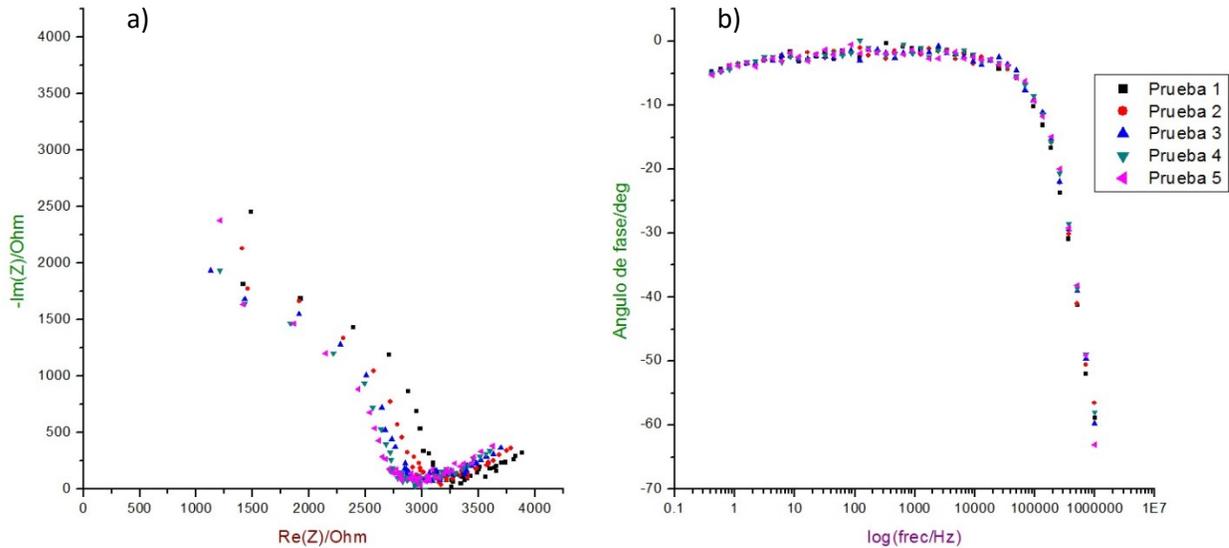
Ilustración 4-33 Diagramas de a) Nyquist y b) Bode para la probeta AT4 tras 100 ciclos en CAPACA en su zona 3 de análisis.

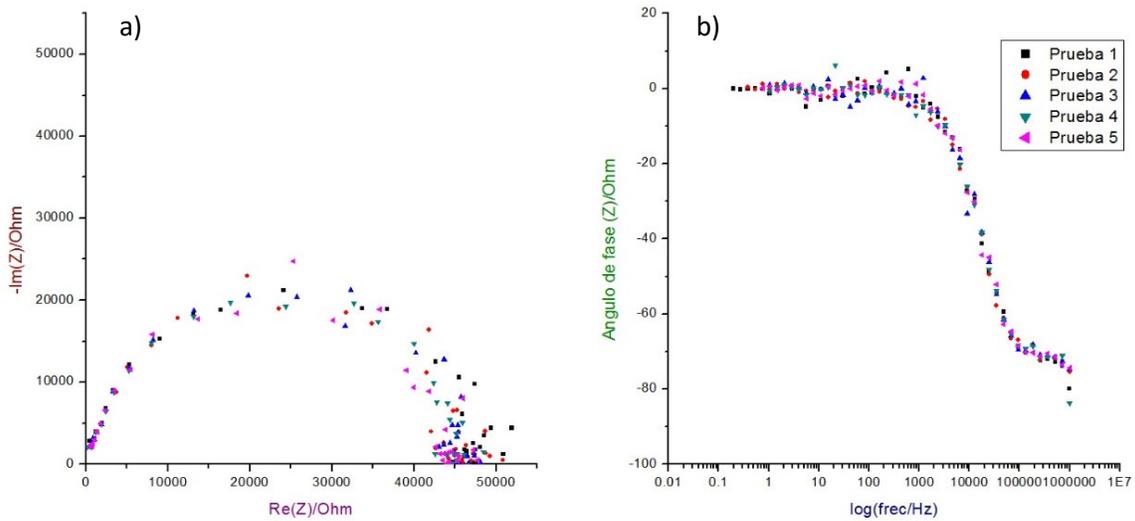
La probeta ET3 tiene un comportamiento no deseable a bajas frecuencias en la zona 2 de pruebas teniendo intersecciones alrededor de los $45000 \text{ Ohm}\cdot\text{cm}^2$ con Z_{Re} y un comportamiento resistivo en frecuencias inferiores a 10^3 Hz . A pesar de lo anterior el sistema cuenta con zinc metálico para proporcionar protección adicional. En la zona 3 se obtuvo en el rango de frecuencias comprendido entre 17783 y 12000 Hz intersecciones con el eje $Re(Z)$ alrededor de los $2000 \text{ Ohm}\cdot\text{cm}^2$. A partir de ese evento no hubo progreso en la lectura en Nyquist. Por otra parte, el diagrama de Bode arrojó resultados de un comportamiento resistivo comenzando en frecuencias menores a 10^4 Hz . La probeta ET4 tuvo un comportamiento ideal en la zona 1 donde fueron efectuadas las pruebas, pero un comportamiento deficiente con intersecciones a bajas frecuencias en el eje $Re(Z)$ de $30000 \text{ Ohm}\cdot\text{cm}^2$ para las zonas 2 y 3 seguido de la formación de un segundo semicírculo. Debido a las características del sistema estudiado, se requiere identificar fallas mediante otra herramienta para establecer el deterioro del mismo.

Ilustración 4-34 Diagramas de a) Bode y b) de Nyquist para la probeta ET3 tras 100 ciclos en CAPACA en su zona 2 de evaluación

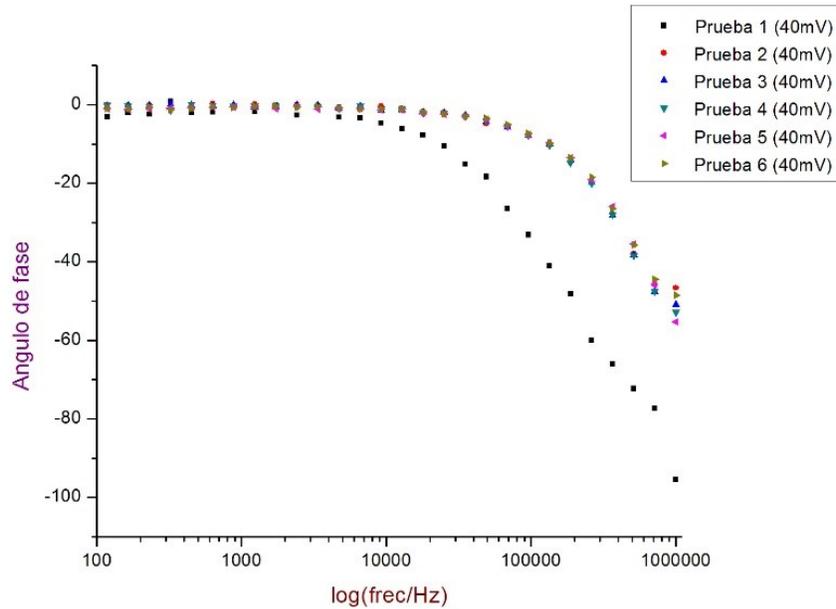
La probeta KT3 tuvo un comportamiento de película intacta en la zona 1 de ensayos, mientras que para la zona 2 presentó un comportamiento resistivo a partir de frecuencias menores a 10^4 Hz (ver Ilustración 4-35). La zona 3 de pruebas tuvo impedancias a bajas frecuencias entre 20000 y 25000 $\text{Ohm}\cdot\text{cm}^2$ (disminuyendo este valor progresivamente) y un comportamiento resistivo a partir de 10^3 Hz . La probeta KT4 tuvo un deficiente comportamiento a bajas frecuencias en las 3 zonas donde se aplicaron ensayos de EIS. Estos resultados se infiere que la interfase metal/recubrimiento estaría presente con menor frecuencia en los sistemas KT3 y KT4. Lo anterior debido a las limitaciones del primario.

Ilustración 4-35 Espectros de Bode para la probeta KT3 tras 100 ciclos de deterioro acelerado en su zona 2 de prueba

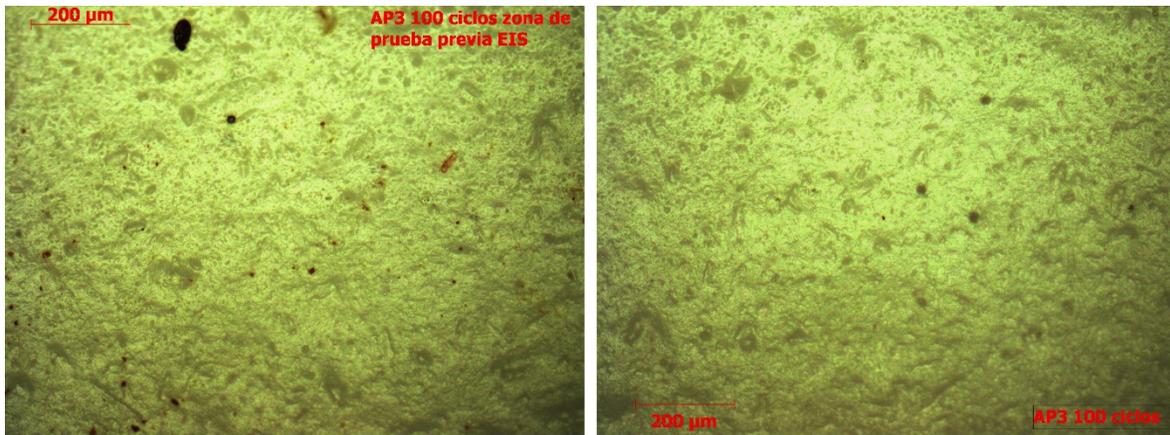
Es notable que las zonas de ensayos de EIS presentarán un mayor deterioro que el resto de las zonas de evaluación a pesar haberse completado 100 ciclos en la atmósfera de artificial. En la Ilustración 4-36 (a) y (b) se tienen imágenes a 100x donde se ejemplifica lo anterior. Mismas observaciones se obtuvieron al analizar la probeta AP4. Por otra parte, se aprecia a nivel macroscópico que los óxidos adheridos a la película en los bordes no provienen del metal subyacente (ver Ilustración 4-37). Los óxidos provienen de otras probetas que no fueron protegidas en su parte posterior estando en la cámara de clima. Esto se comprobó empleando una navaja (ver Ilustración 4-37 (b)).

Ilustración 4-36 Imágenes obtenidas a 100x de la probeta AP3 tras 100 ciclos en CAPACA: a) área de ensayos de EIS y b) área sin ensayos de EIS

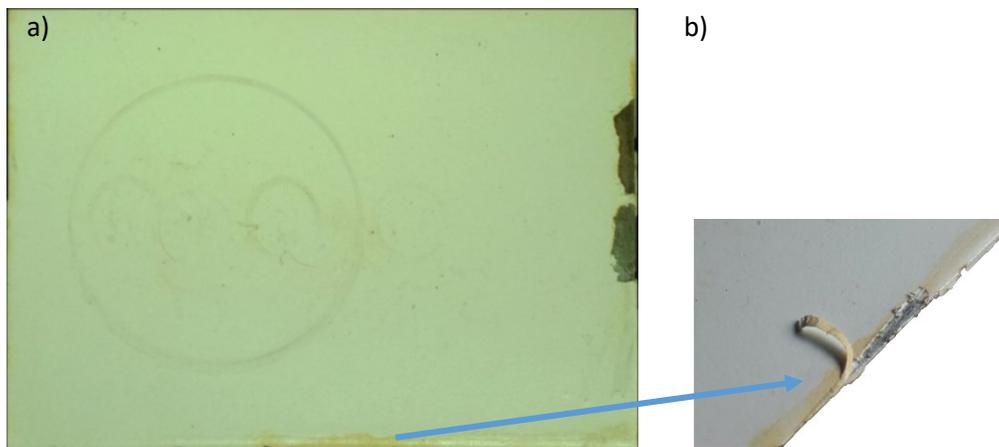
Ilustración 4-37 Borde de la probeta AP4: (a) anterior al uso de una navaja para revelar el origen de los óxidos adheridos (b) después de su uso.

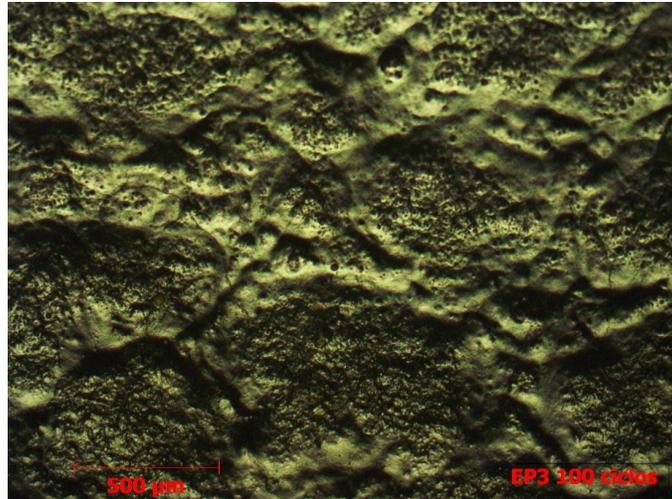
No se presentaron cambios en la morfología de las probetas. Como prueba de esta aseveración se presenta la Ilustración 4-38.

Ilustración 4-38 Morfología de la probeta EP3 tras 100 ciclos en CAPACA, sin cambios perceptibles respecto de otras imágenes obtenidas previo al deterioro (blancos).

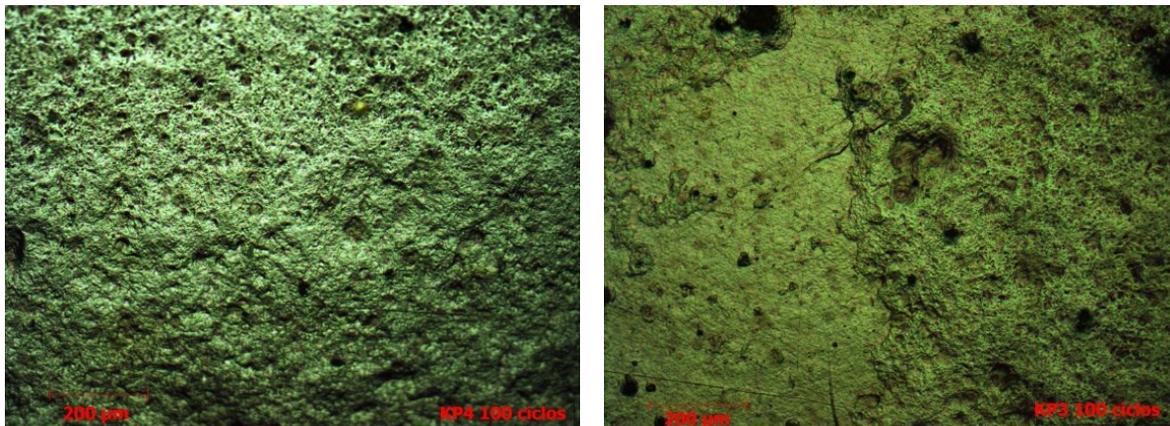
La Ilustración 4-39 (a) se obtuvo a 100x siendo representativa de las zonas donde el recubrimiento tuvo una mejor aplicación sin presentar cambios. Las que presentaron irregularidades (ver Ilustración 4-39 (b)) tampoco presentan cambios.

Ilustración 4-39 Imágenes obtenidas a 100x para las probetas tras 100 ciclos en CAPACA: (a) KP4 superficie con buen perfil de anclaje y (b) KP3 superficie con irregularidades

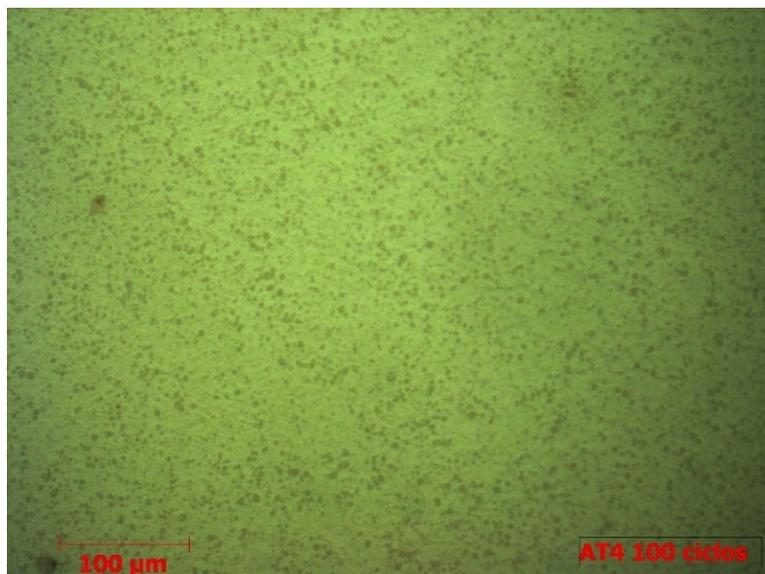
lo visualizado regularmente en su superficie. Por otra parte, el sistema mostró una superficie regular con pocos defectos (ver Ilustración 4-41).

Ilustración 4-41 Superficie representativa en el acabado de la probeta AT4 a 200x.

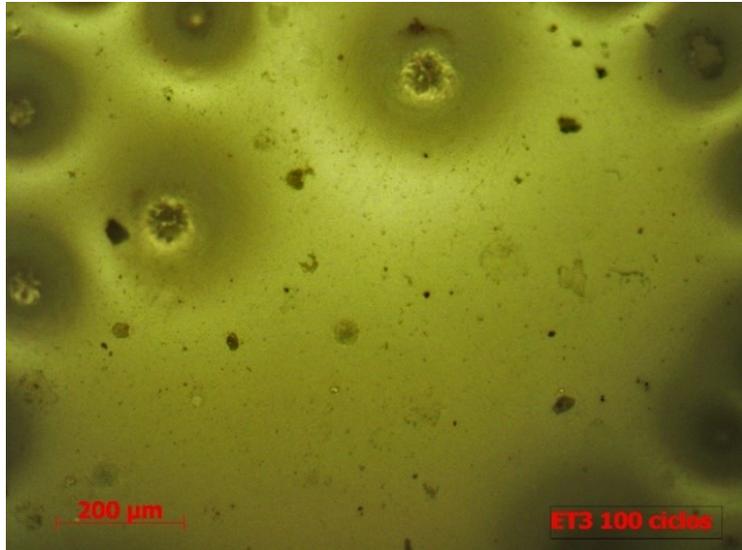
No se encontró ni a nivel a nivel macroscópico o ni microscópicamente algún cambio en la morfología del sistema. En la Ilustración 4-42 se perciben las mismas cargas identificadas anteriormente.

Ilustración 4-42 Recubrimiento final para primario epóxico rico en zinc tras 100 ciclos en CAPACA (Probeta ET3)

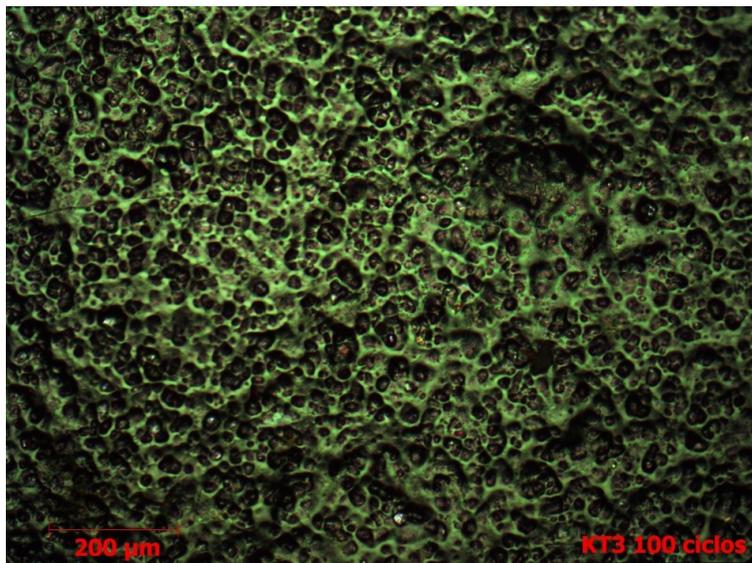
No se observó el efecto nocivo en bajos aumentos que presumiblemente provocaría la falla en el acabado. La Ilustración 4-43 es una réplica en comportamiento de blancos.

Ilustración 4-43 Morfología de la probeta KT3 con acabado para epóxico alquitrán de hulla a 100 aumentos tras 100 ciclos en CAPACA

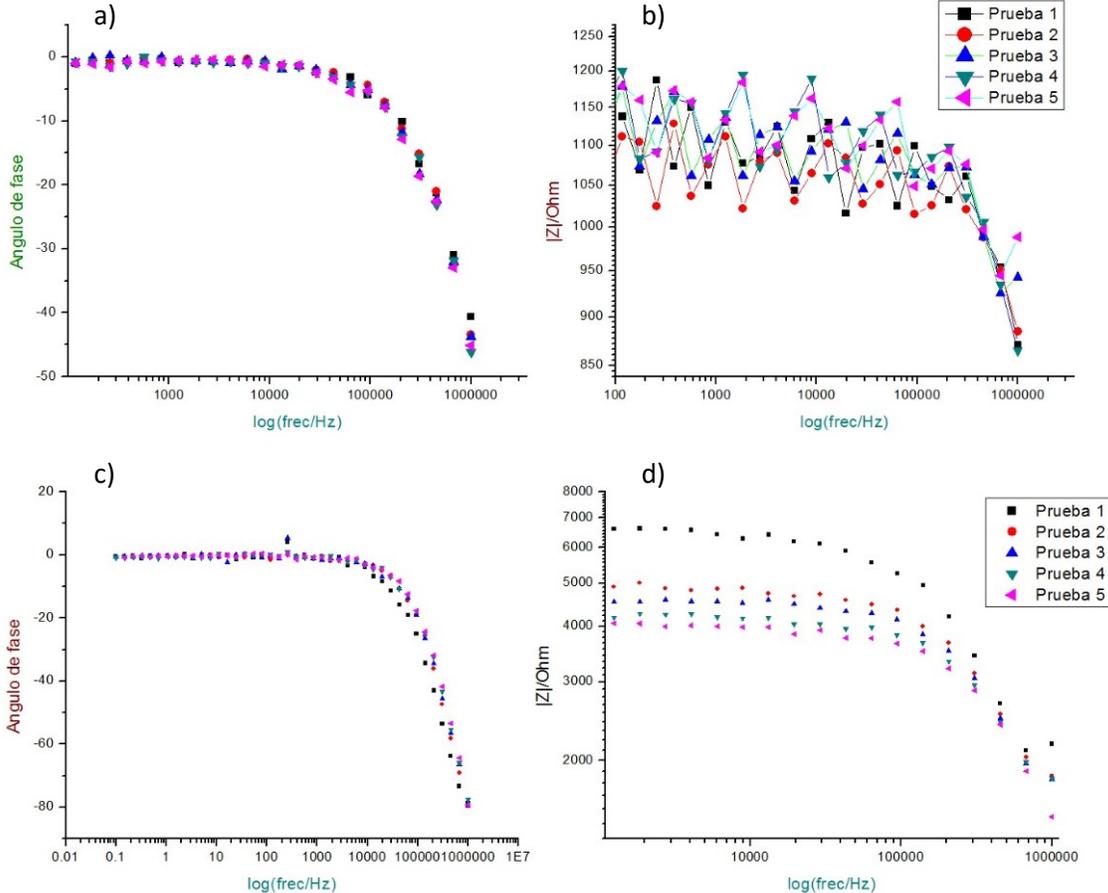
La Ilustración 4-44 presenta diagramas de Bode e Impedancia de la probeta AP1 sometida a 210 ciclos. Se distingue el comportamiento resistivo a partir de frecuencias menores a 10^4 Hz (ver Ilustración 4-44 (a) y (c)). La respuesta resistiva inicia a partir de una primera intersección en Nyquist a 1000 y $6000 \text{ Ohm}\cdot\text{cm}^2$ en las zonas 1 y 3, respectivamente. La probeta AP2 presentó diagramas de Nyquist y de Bode similares a los descritos. Comparando con resultados en blancos, es posible inferir que la protección disminuyó al encontrarse menores valores de $Re(Z)_{\text{bajas frecuencias}}$. No se halló ninguna zona en Bode-Impedancia correspondiente a una película libre de defectos.

Ilustración 4-44 Diagramas de (a, c) Bode e (b,d) Impedancia para la probeta AP1: (a) y (b) zona 1, (c) y (d) zona 3.

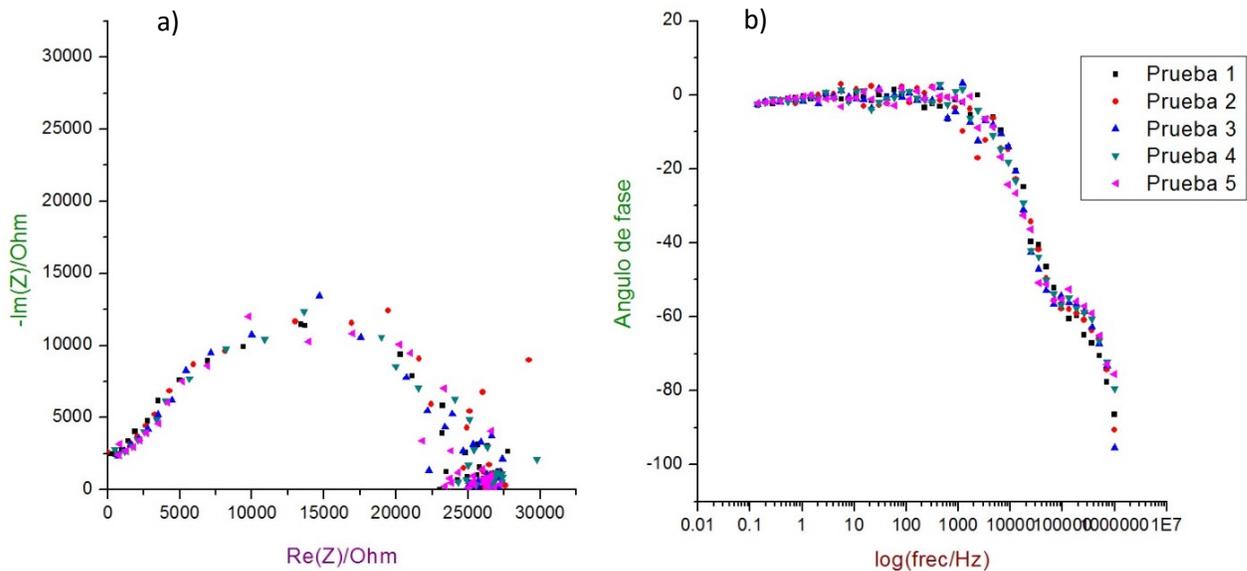
La Ilustración 4-45 (a) y (b) muestra valores de $Re(Z)_{bajas\ frecuencias}$ con un orden de magnitud superior respecto de un buen conductor (EP2 zona 2). Esto implica que además del zinc metálico, la lectura involucra a la matriz epóxica. Por debajo de $10^3 Hz$ en Bode (Ilustración 4-45 (b)) se tiene un comportamiento puramente resistivo. No se identificó una interfase metal recubrimiento en ninguna de ambas probetas. Esto se interpreta como una tendencia hacia la disminución en las propiedades de protección barrera. Aunque no se identificaron fallas a nivel macroscópico, se concluye que tras 210 ciclos la protección dependerá mayormente del pigmento de zinc.

Ilustración 4-45 Espectros de a) Nyquist y b) Bode tras 210 ciclos para la probeta EP2 zona 2.

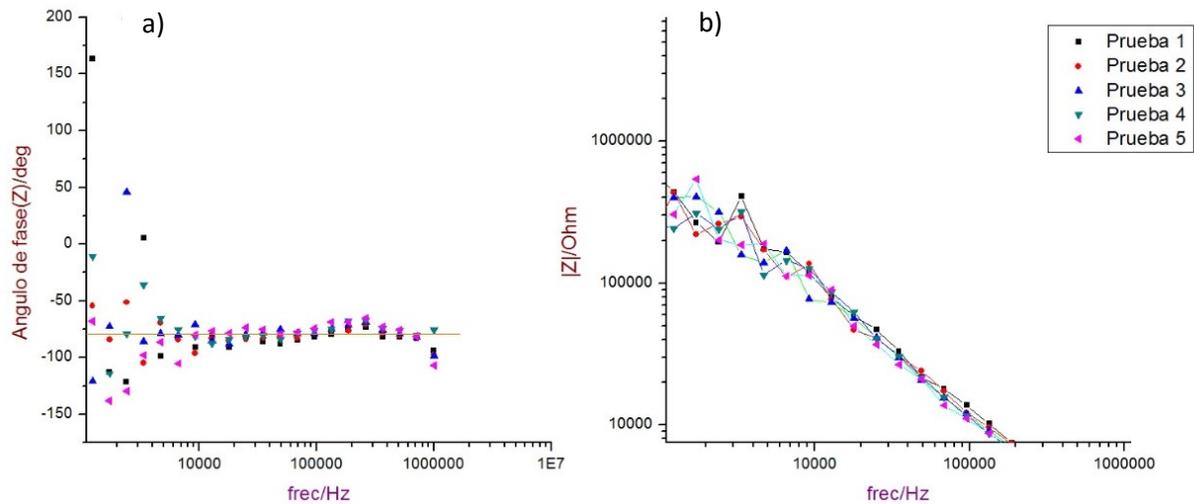
La probeta KP1 tuvo un comportamiento ideal tras 210 ciclos en la atmósfera artificial en las zonas 1 y 3 (ver Ilustración 4-46). Sin embargo, las lecturas para la zona 2 fueron $Re(Z)_{bajas\ frecuencias} \ll 10^7$ presentando un comportamiento resistivo a frecuencias menores a $10^3 Hz$. El análisis de la probeta KP2 reveló una capacidad protectora disminuida y ninguna zona de análisis presentó comportamiento ideal. Lo anterior no tuvo un impacto a nivel macroscópico al no presentarse ampollas u otros defectos. No puede establecerse un deterioro tras 210 ciclos por medio de la EIS.

Ilustración 4-46 Diagramas de (a) Bode y (b) Impedancia para la probeta KP1 zona 1.

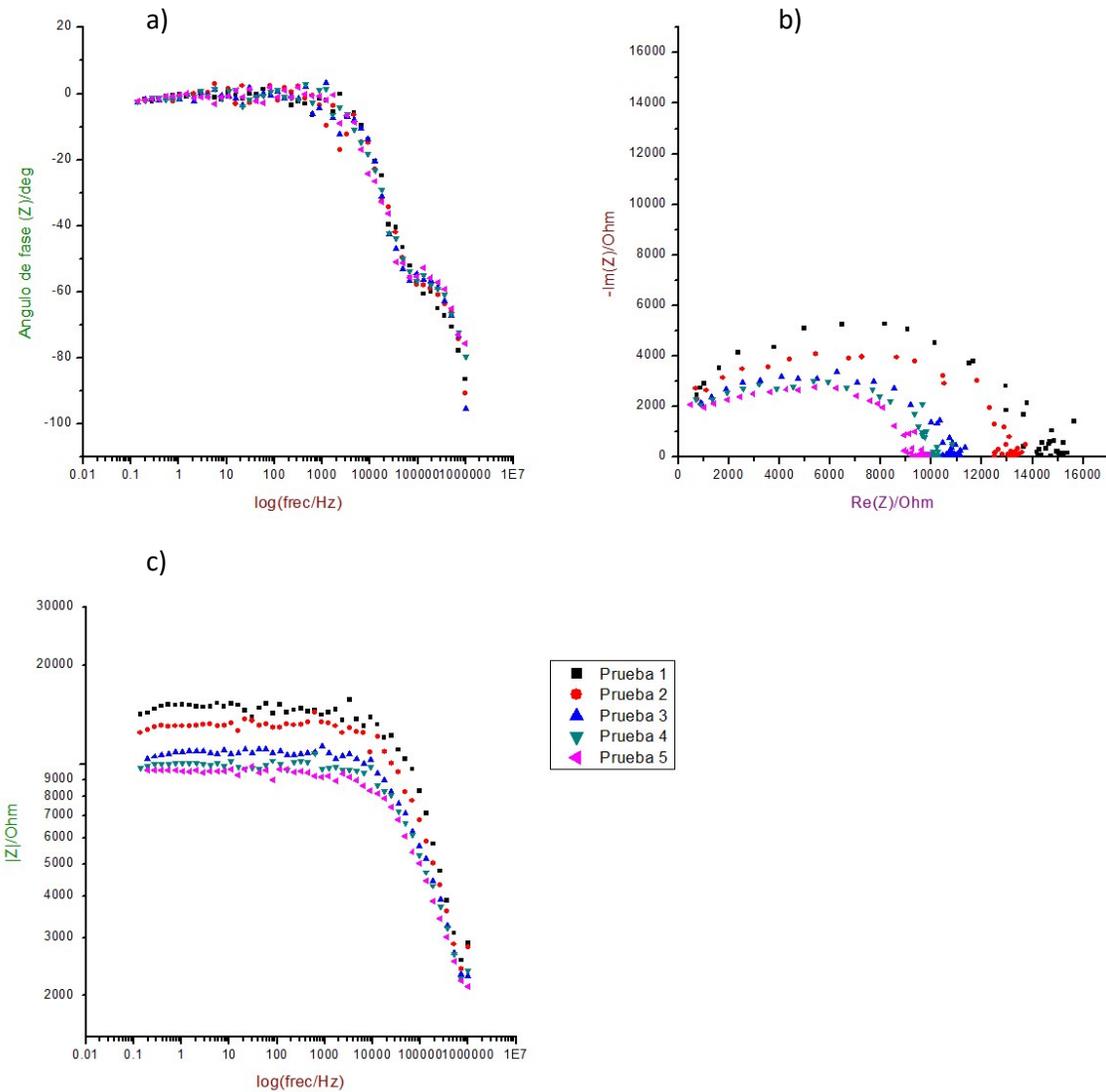
El acabado no presentó comportamiento de película intacta para la probeta AP1. Los resultados en la zona 2, arrojaron un desempeño a bajas frecuencias que disminuyó desde el valor inicial de 15000 hasta 9200 $Ohm \cdot cm^2$ (ver Ilustración 4-47 (b)) y un comportamiento resistivo a $10^3 Hz$ en el diagrama de Bode (ver Ilustración 4-47 (a)). Lo anterior podría ser producto de dos procesos identificando un cambio de pendiente en $|Z|/Ohm$ (ver Ilustración 4-47 (c)). El análisis de la probeta AT2 por medio de diagramas de Nyquist y Bode indica una falta de protección óptima por parte del sistema. En Nyquist las intersecciones con $Re(Z) \ll 10^7 Ohm \cdot cm^2$ seguidos de una limitación del dispositivo para obtener mayor información. En Bode se obtiene un comportamiento puramente resistivo a frecuencias menores a $10^4 Hz$. Comparando con resultados de 100 ciclos, se establece una disminución respecto de las propiedades barreras al no encontrarse películas libres de defectos aunado a una disminución de $Re(Z)_{bajas\ frecuencias}$.

Ilustración 4-47 Espectros de a) Bode b) Nyquist y c) Impedancia vs. $\log(\text{frec})$ para la probeta AT1 zona 2

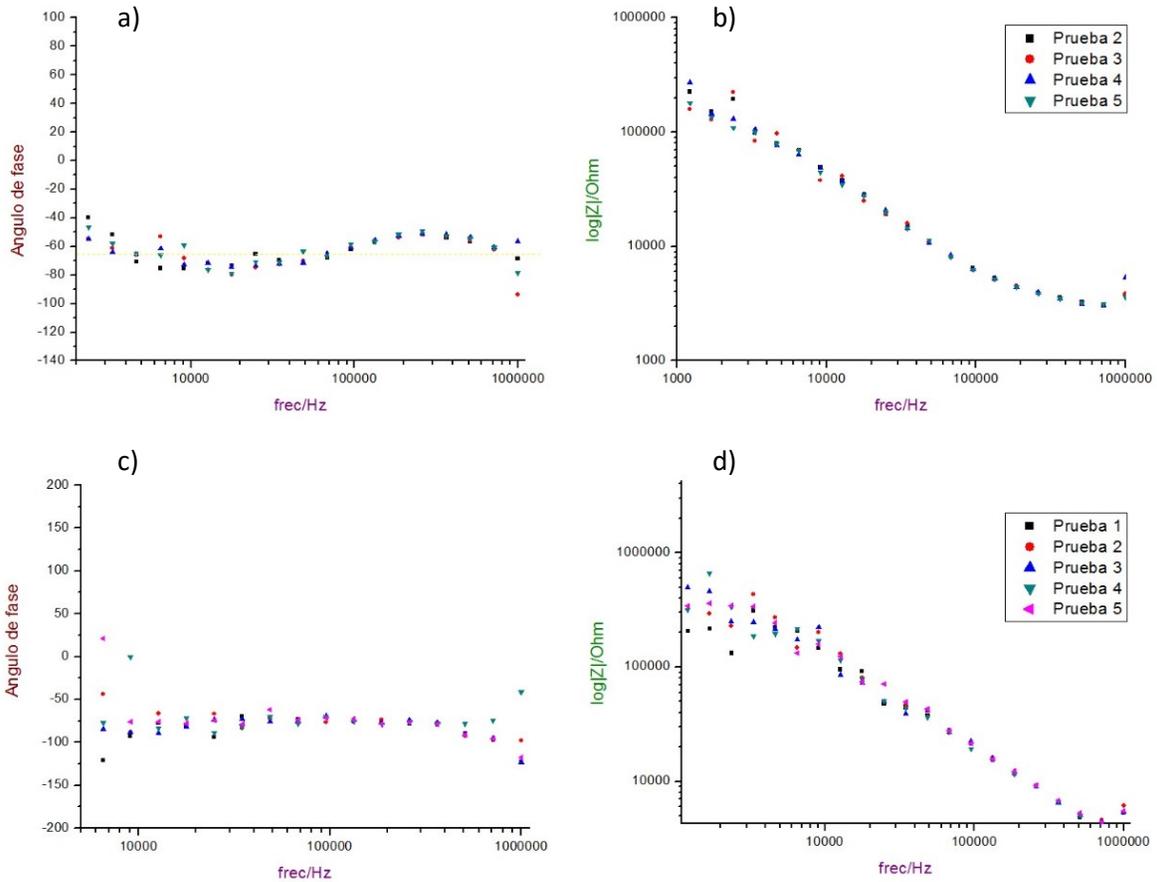
La Ilustración 4-48 ejemplifica que ambas probetas sometidas a 210 ciclos presentan comportamientos ideales. En el caso de ET2, solamente la zona2 presentó dicho comportamiento (ver Ilustración 4-48 (c y d)). ET1 tuvo comportamiento capacitivo en las tres zonas estudiadas (ver Ilustración 4-48 (a y b)). Estos resultados son superiores a los obtenidos para paneles con recubrimiento primario. Por lo que se puede establecer que el sistema bicapa mejora la protección del metal subyacente. Éste tiene buenas propiedades barrera junto, cuenta con la protección catódica del pigmento del primario y una resistencia a la luz UV de la película final.

Ilustración 4-48 Diagramas de Bode e Impedancia para las probeta ET2 zona 1 (a) y (b) y ET1 zona 3 (c) y (d).

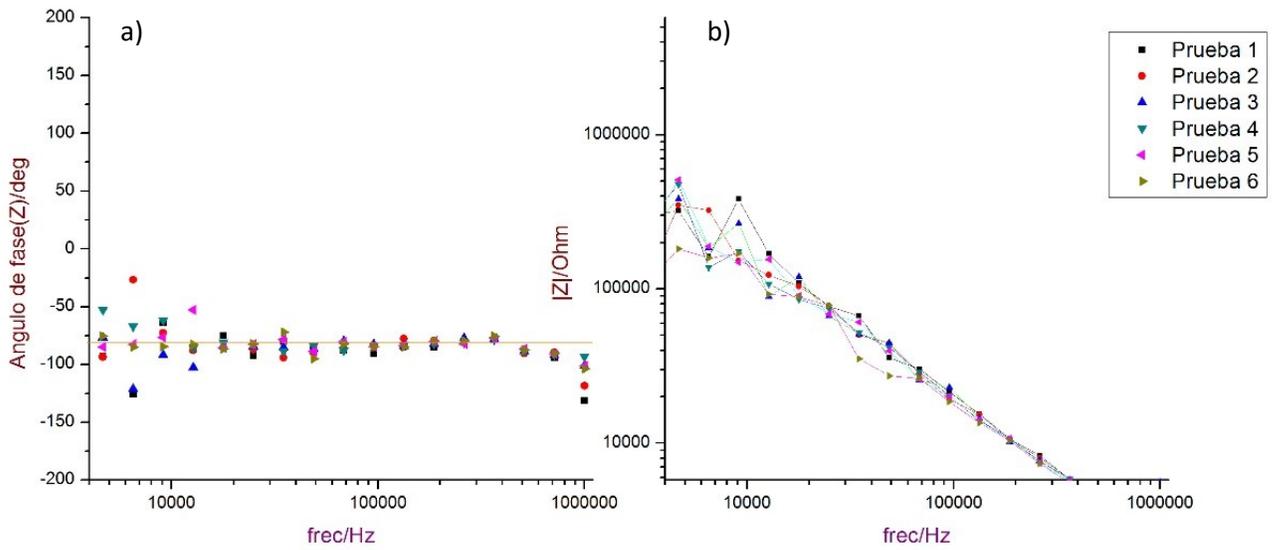
La probeta KT1 presentó un comportamiento ideal en la zona 1 de pruebas (ver Ilustración 4-49). Este resultado se atribuye a la acción del primario únicamente. En las zonas de prueba restantes en ambas probetas los diagramas Nyquist mostraron valores de $Re(Z)_{bajas\ frecuencias} \ll 10^7 \text{ Ohm} \cdot \text{cm}^2$. Lo que supone una protección barrera no óptima. Ambos comportamientos son consistentes con lo mostrado por probetas con el recubrimiento primario sin acabado.

Ilustración 4-49 Diagramas de (a) Bode y (b) Impedancia para la probeta KT1 tras 210 ciclos en CAPACA.

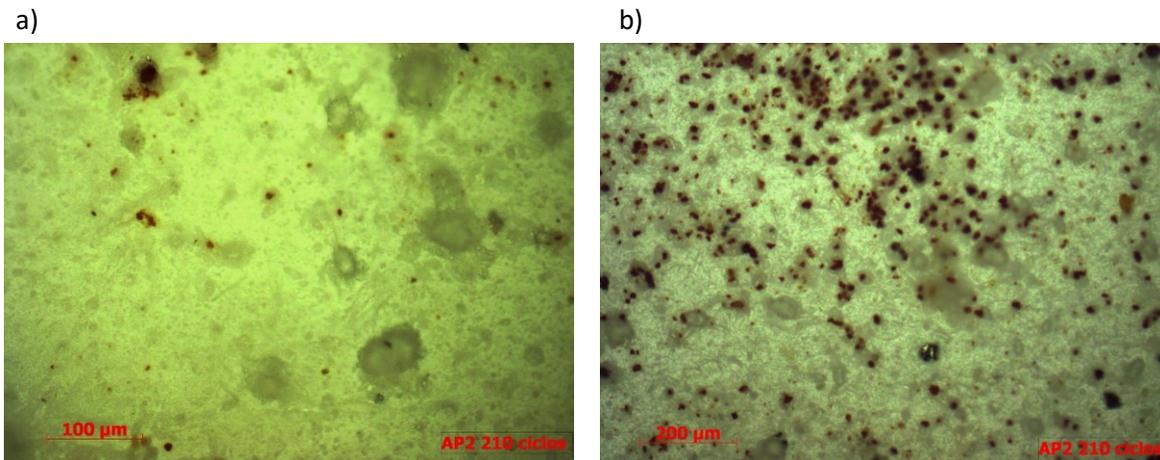
Las zonas donde se realizaron las pruebas electroquímicas presentan mayor deterioro en comparación con las zonas donde no hubo tales pruebas. A diferencia de las imágenes obtenidas a 100 ciclos, se observan óxidos provenientes del sustrato metálico en zonas donde no hubo contacto con la solución de 3.5%wt NaCl (ver Ilustración 4-51 (a)). El recubrimiento primario muestra fallas a nivel macroscópico.

En la Ilustración 4-51 (b), se percibe un mayor porcentaje de superficie con corrosión localizada respecto de imágenes obtenidas a los 100 ciclos. Estos resultados son consistentes con los espectros de Nyquist presentados para las mismas probetas donde se interpreta que se trata de un recubrimiento deteriorado caracterizado por una primera intersección con $Re(Z)$ corresponde a la impedancia del metal base con una película de óxidos seguido de la película del recubrimiento que no se desarrolló completamente debido a un comportamiento resistivo. Este primario cuenta con pigmentos a base de fosfato de zinc que causarían la pasivación de la superficie o impedirían la propagación de la corrosión a partir de defectos [37]. A pesar de facilitar la aplicación de una siguiente película e impedir la reacción con aceites en la pintura, su función de protección contra la corrosión no es tan efectiva.

Ilustración 4-51 Imágenes de la aprobea AP2: (a) Imagen exenta en ensayos de EIS a 200x y (b) zona de ensayos de EIS a 100x.

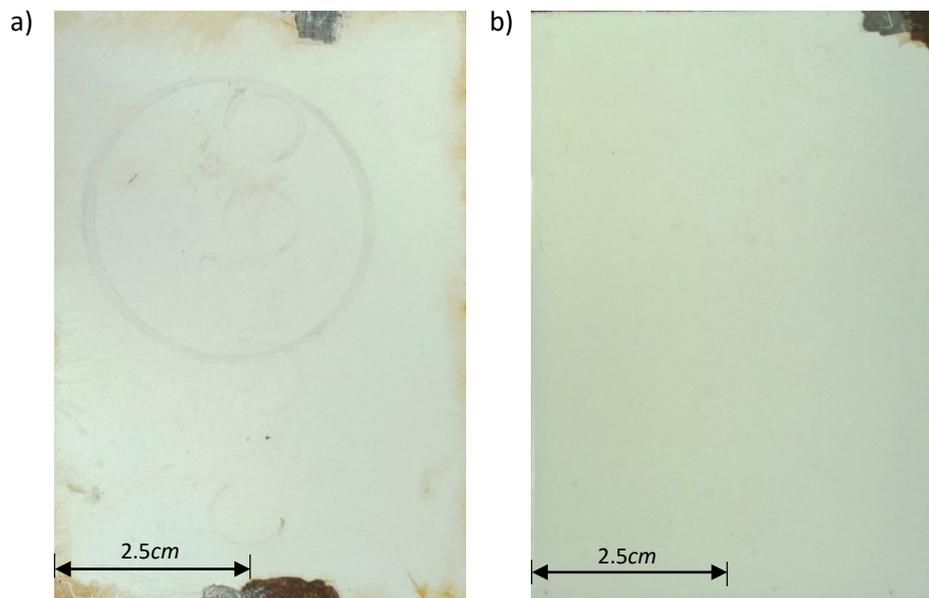
En Ilustración 4-52, se compara el resultado de lo ocurrido con el primario AP2 con el efecto la misma cantidad de ciclos del sistema AT2. Se percibe que la superficie rugosa del primario promueve la adherencia de óxidos provenientes de otras probetas. En los bordes se formaron ampollas dirigidas al centro de la probeta. Finalmente los defectos tales como la porosidad se hacen presentes por medio de óxidos. El primario cumplió su función de recubrimiento de conversión al obtenerse

una buena adherencia con el acabado. No se percibe deterioro a nivel macroscópico en el recubrimiento final.

Ilustración 4-52 Probetas a) AP2 y b) AT2 tras 210 ciclos en CAPACA
