“ESTUDIO DEL DETERIORO DE SISTEMAS DE RECUBRIMIENTOS POR MEDIO DE
LA TÉCNICA DE ESPECTROSCOPÍA DE IMPEDANCIA ELECTROQUÍMICA

T E S I S

SEBASTIÁN ZETINA ULLOA

MÉXICO, D.F. MARZO DE 2016

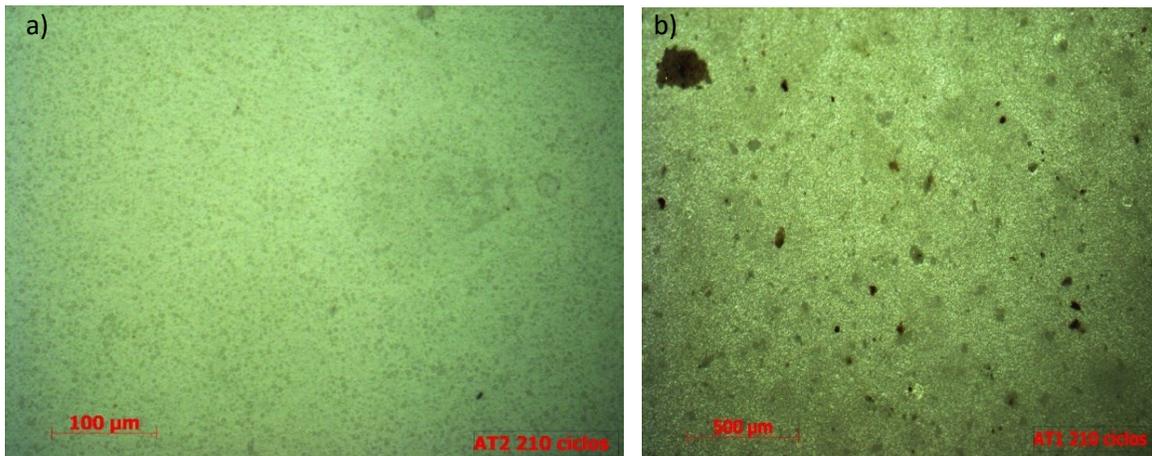
Existe una discrepancia entre las probetas AT1 y AT2 a bajos aumentos. Por un lado la probeta AT1 (ver Ilustración 4-55 (b)) muestra manchas indeterminadas no presentes en el panel AT2 (ver Ilustración 4-56 (a)). Este último presenta imágenes similares a las obtenidas previa y posteriormente a la experimentación. La probeta AT2 indica que posiblemente el recubrimiento se deterioró. Aunque no existe tal evidencia en los resultados de EIS. Es posible que los defectos identificados sean superficiales y se requiere de técnicas adicionales para su estudio. A nivel macroscópico existe diferencia perceptible entre ambas probetas.

Ilustración 4-55 Diferencias en las morfologías de las superficies para las probetas inmersas 210 ciclos en CAPACA: (a) AT2 100x y (b) AT1 50x.
