UNIVERSIDAD NACIONAL AUTÓNOMA DE MÉXICO

“ANÁLISIS DE LA SUSCEPTIBILIDAD Y RIESGO POR PROCESOS DE
REMOCIÓN EN MASA EN CARRETERAS DEL PROYECTO GEOPARQUE
COMARCA MINERA HIDALGO Y DEL MUNICIPIO DE PACHUCA DE SOTO”

TESIS

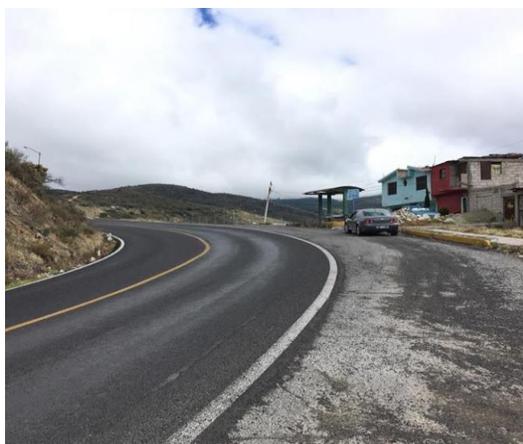
Anexo 5

Formato evaluador del peligro por procesos de remoción en masa en las vías de comunicación												
Fecha	Código de estudio	Punto de verificación	Poblado	Foto	Aforo vehicular	Coordenadas	X	Y	Z			
01-nov-16	FP1	FP1a	Pachuca de Soto	1140	146		529064	2225556	2551			
Nivel de susceptibilidad	Muy bajo	Bajo	Medio	Alto	Muy alto	<p>En esta vía de comunicación no se tiene urbanización dentro del derecho de vía, se observan cortes de talud a 90° de inclinación de hasta 5 m de altura, en donde aflora una roca con un color de intemperismo gris claro altamente fracturada, en la que se observan derrumbes y caída de rocas. La roca en muestra de mano se observa con una textura porfídica con 30% de fenocristales de plagioclasas de hasta 2 mm inmersos en una matriz microcristalina de color oscuro, clasificando a la roca de origen ígneo extrusivo de composición básica (Andesita) perteneciente al Grupo Pachuca. Se tomaron datos estructurales, los cuales perteneces a un fracturamiento con una orientación preferencial de N260/76°, N350/84° y N195/52°, estas estructuras generan bloques de hasta 45 cm, los cuales se están depositando al pie del talud en donde se tiene una cuneta como obra de mitigación de estado medio, no se observan componentes de carretera.</p>

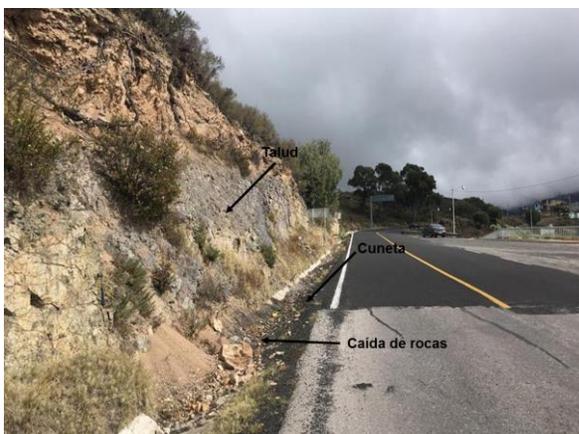
Anexo 6

Formato evaluador del peligro por procesos de remoción en masa en las vías de comunicación									
Fecha	Código de estudio	Punto de verificación	Poblado	Foto	Aforo vehicular	Coordenadas	X	Y	Z
01-nov-16	FP1	FP1d	Pachuca de Soto	512-513	146		530356	2226152	2621
Nivel de susceptibilidad	Muy bajo	Bajo	Medio	Alto	Muy alto	Notas y descripción			
Urbanización			> 20 m	< 20 m					
Inclinación del talud			0° - 30°	30° - 40°	> 40°				
Altura del talud			< 1 m	1 - 3 m	> 3 m				
Tipo de peligro			Si		No				
Caída	Derrumbe	Deslizamiento	Flujo	Expansiones	Complejos				
Tipo de material en el talud									
Depósitos volcánicos			Depósitos sedimentarios						
Rocas ígneas			Rocas metamórficas			Rocas sedimentarias			
Depósitos sedimentarios	Suelo	Fluvial	Coluvión Aluvión		Lacustres	Jales			
Depósitos volcánicos	Cenizas	Flujos piroclásticos			Lahar				
Rocas sedimentarias	Calizas	Lutitas	Areniscas	Conglomerado / brechas

En esta vía de comunicación no se tiene urbanización dentro del derecho de vía, se observan cortes de talud a 90° de inclinación de hasta 9 m de altura, en donde aflora una roca con un color de intemperismo gris verdoso claro, altamente fracturada, en la que se observan derrumbes y caída de rocas. La roca en muestra de mano se observa con una textura porfídica con 30% de fenocristales de plagioclasas de hasta 3 mm, 15 % de minerales máficos de 2mm inmersos en una matriz microcristalina de color oscuro, clasificando a la roca de origen ígneo extrusivo de composición básica (Andesita) perteneciente al Grupo Pachuca, se observa una alteración propilítica moderada. Se tomaron datos estructurales, los cuales perteneces a un fracturamiento con una orientación preferencial de N305/47°y N10/85°, estas estructuras generan bloques de hasta 15 cm, los cuales se están depositando al pie del talud, en donde se tiene una cuneta como obra de mitigación de calidad media, no se observan componentes de carretera.

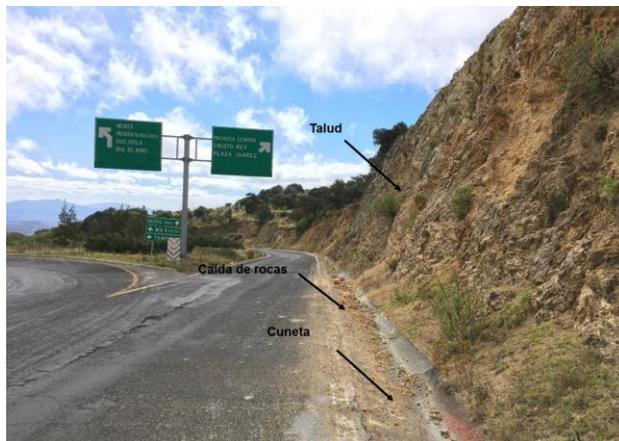
Anexo 8

Formato evaluador del peligro por procesos de remoción en masa en las vías de comunicación									
Fecha	Código de estudio	Punto de verificación	Poblado	Foto	Aforo vehicular	Coordenadas			
01-nov-16	FP1	FP1c	Pachuca de Soto	1224	146	X	Y	Z	
Nivel de susceptibilidad	Muy bajo	Bajo	Medio	Alto	Muy alto	Notas y descripción			
Urbanización			> 20 m	< 20 m					
Inclinación del talud			0° - 30°	30° - 40°	> 40°				
Altura del talud			< 1 m	1 - 3 m	> 3 m				
Tipo de peligro			SI			No			
Caída	Derrumbe	Deslizamiento	Flujo	Expansiones	Complejos				
Tipo de material en el talud									
Depósitos volcánicos			Depósitos sedimentarios						
Rocas ígneas			Rocas metamórficas			Rocas sedimentarias			
Depósitos sedimentarios	Suelo	Fluvial	Coluvión Aluvión		Lacustres	Jales			
Depósitos volcánicos	Cenizas	Flujos piroclásticos			Lahar				
Rocas sedimentarias	Calizas	Lutitas	Areniscas	Conglomerado / brechas					
Rocas ígneas	Extrusiva Intrusiva	Básica	Intermedia	Ácida	Lava

En esta vía de comunicación no se tiene urbanización dentro del derecho de vía, se observan cortes de talud a 90° de inclinación de hasta 4 m de altura, en donde aflora una roca con un color de intemperismo de gris verdoso claro altamente fracturada, en la que se observan derrumbes y caída de rocas. La roca en muestra de mano se observa con una textura porfídica con 30 % de fenocristales de plagioclasas de hasta 3 mm, 15 % de minerales máficos de 2 mm inmersos en una matriz microcristalina de color oscuro, clasificando a la roca de origen ígneo extrusivo de composición básica (Andesita) perteneciente al Grupo Pachuca, se observa una alteración propilítica moderada. Se tomaron datos estructurales, los cuales pertenecen a un fracturamiento con una orientación preferencial de N100/73°, N325/38° y N310/86°, estas estructuras generan bloques de hasta 75 cm, los cuales se están depositando al pie del talud donde se tiene una cuneta como obra de mitigación, no se observan componentes de carretera.

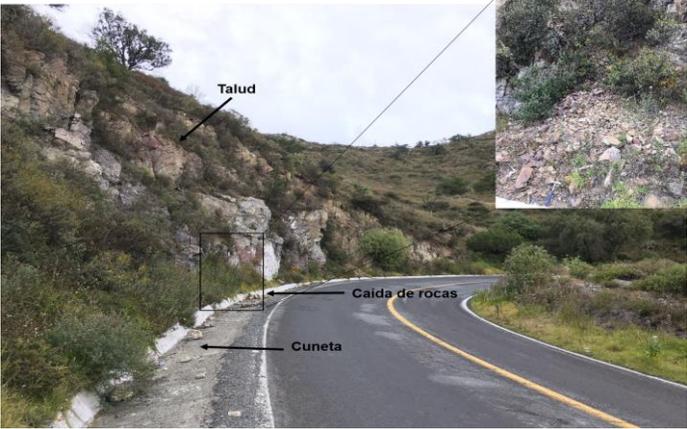
Anexo 10

Formato evaluador del peligro por procesos de remoción en masa en las vías de comunicación										
Fecha	Código de estudio	Punto de verificación	Poblado	Foto	Aforo vehicular	Coordenadas	X	Y	Z	
01/11/2016	FP1	FP1f	Pachuca de Soto	156	146		531523	2226550	2447	
Nivel de susceptibilidad	Muy bajo	Bajo	Medio	Alto	Muy alto	<p>En esta vía de comunicación no se tiene urbanización dentro del derecho de vía, se observan cortes de talud a 90° de inclinación de hasta 12 m de altura, en donde aflora una roca con un color de intemperismo de gris verdoso claro altamente fracturada, en la que se observan derrumbes y caída de rocas. La roca en muestra de mano se observa con una textura porfídica con 30% de fenocristales de plagioclasas de hasta 3 mm, 15 % de minerales máficos de 2 mm inmersos en una matriz microcristalina de color oscuro, clasificando a la roca de origen ígneo extrusivo de composición básica (Andesita) perteneciente al Grupo Pachuca, se observa una alteración propilitica moderada. Se tomaron datos estructurales, los cuales pertenecen a un fracturamiento con una orientación preferencial de N110 /77°, N220/84° y N55/76°, estas estructuras generan bloques de hasta 1.1 m, los cuales se están depositando al pie del talud, no se tiene obra de mitigación, no se observan componentes de carretera.</p>

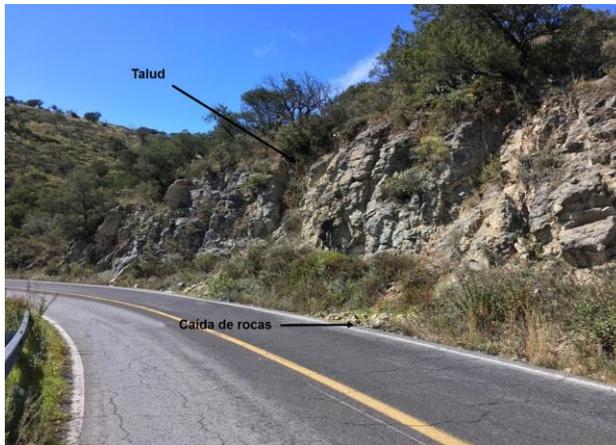
Anexo 11

Formato evaluador del peligro por procesos de remoción en masa en las vías de comunicación									
Fecha	Código de estudio	Punto de verificación	Poblado	Foto	Aforo vehicular	Coordenadas	X	Y	Z
01-nov-16	EP2	EP2a	Pachuca de Soto	1145	29		524206	2225731	2448
Nivel de susceptibilidad	Muy bajo	Bajo	Medio	Alto	Muy alto	Notas y descripción			
Urbanización			> 20 m	< 20 m					
Inclinación del talud			0° - 30°	30° - 40°	> 40°				
Altura del talud			< 1 m	1 - 3 m	> 3 m				
Tipo de peligro			Si	No					
Caida	Derrumbe	Deslizamiento	Flujo	Expansiones	Complejos				
Tipo de material en el talud									
Depósitos volcánicos			Depósitos sedimentarios						
Rocas ígneas		Rocas metamórficas		Rocas sedimentarias					
Depósitos sedimentarios	Suelo	Fluvial	Coluvión		Lacustres	Jales			
			Aluvión						
Depósitos volcánicos	Cenizas	Flujos piroclásticos		Lahar					
Rocas sedimentarias	Calizas	Lutitas	Areniscas	Conglomerado / brechas

En esta vía de comunicación se tiene urbanización dentro del derecho de vía, no se observaron cortes de talud, el asfalto está situado en un terreno plano, no se observa ningún tipo de peligro por procesos de remoción en masa, no se observa la roca en la que está situada la vía, tampoco se observa ningún componente de carretera.

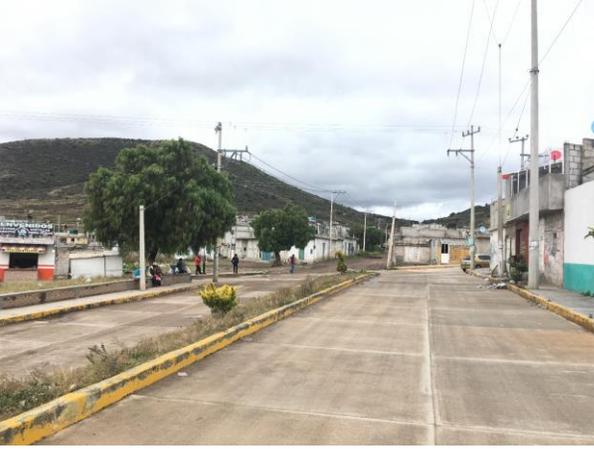
Anexo 13

Formato evaluador del peligro por procesos de remoción en masa en las vías de comunicación									
Fecha	Código de estudio	Punto de verificación	Poblado	Foto	Aforo vehicular	Coordenadas	X	Y	Z
01-nov-16	EP2	EP2c	Pachuca de Soto	1213	29		523140	2226780	2495
Nivel de susceptibilidad	Muy bajo	Bajo	Medio	Alto	Muy alto	Notas y descripción			
Urbanización			> 20 m	< 20 m					
Inclinación del talud			0° - 30°	30° - 40°	> 40°				
Altura del talud			< 1 m	1 - 3 m	> 3 m				
Tipo de peligro			Si	No					
Caida	Derrumbe	Deslizamiento	Flujo	Expansiones	Complejos				
Tipo de material en el talud									
Depósitos volcánicos			Depósitos sedimentarios						
Rocas ígneas		Rocas metamórficas		Rocas sedimentarias					
Depósitos sedimentarios	Suelo	Fluvial	Coluvión		Lacustres	Jales			
			Aluvión						
Depósitos volcánicos	Cenizas	Flujos piroclásticos		Lahar					
Rocas sedimentarias	Calizas	Lutitas	Areniscas	Conglomerado / brechas

En esta vía de comunicación no se observó urbanización dentro del derecho de vía, en este punto la vía se encuentra como camino de terracería en el que se observan cortes de talud a 90° de una altura de 2.3 m en la que se observan derrumbes, el material que se observa en el talud es un suelo de color café claro sin compactar, la roca en este tramo no aflora, el tamaño de los bloques asociado a los derrumbes son menores a 20 cm, no existen obras de mitigación ni componentes de carretera.

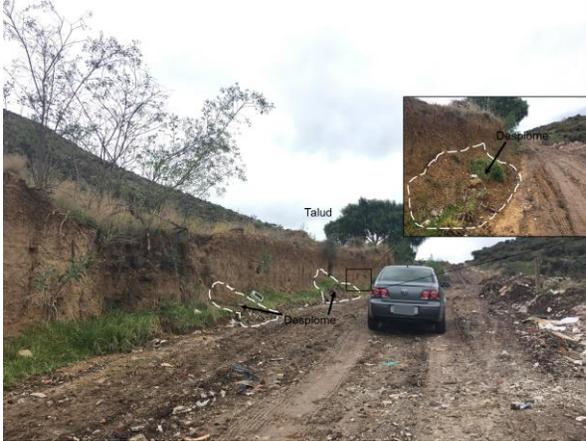
Anexo 16

Formato evaluador del peligro por procesos de remoción en masa en las vías de comunicación									
Fecha	Código de estudio	Punto de verificación	Poblado	Foto	Aforo vehicular	Coordenadas	X	Y	Z
01-nov-16	EP2	EP2h	Pachuca de Soto	131	29		523008	2227425	2600
Nivel de susceptibilidad	Muy bajo	Bajo	Medio	Alto	Muy alto	Notas y descripción			
Urbanización			> 20 m	< 20 m					
Inclinación del talud			0° - 30°	30° - 40°	> 40°				
Altura del talud			< 1 m	1 - 3 m	> 3 m				
Tipo de peligro			Si	No					
Caida	Derrumbe	Deslizamiento	Flujo	Expansiones	Complejos				
Tipo de material en el talud									
Depósitos volcánicos			Depósitos sedimentarios						
Rocas ígneas		Rocas metamórficas		Rocas sedimentarias					
Depósitos sedimentarios	Suelo	Fluvial	Coluvión		Lacustres	Jales			
			Aluvión						
Depósitos volcánicos	Cenizas	Flujos piroclásticos		Lahar					
Rocas sedimentarias	Calizas	Lutitas	Areniscas	Conglomerado / brechas

En esta vía de comunicación no se tiene urbanización dentro del derecho de vía, no se observaron cortes de talud, el asfalto está situado en un terreno plano, no se observa ningún tipo de peligro por procesos de remoción en masa, no se observa la roca en la que está situada la vía, se tiene una cuneta como obra de mitigación, no se observa ningún componente de carretera.

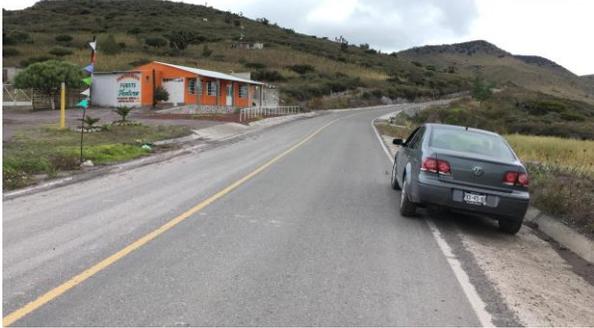
Anexo 17

Formato evaluador del peligro por procesos de remoción en masa en las vías de comunicación																	
Fecha	Código de estudio	Punto de verificación	Poblado	Foto	Aforo vehicular	Coordenadas	X	Y	Z								
01-nov-16	EP2	EP2e	Pachuca de Soto	1225-1226	29		522695	2227006	2533								
Nivel de susceptibilidad	Muy bajo	Bajo	Medio	Alto	Muy alto	Notas y descripción											
Urbanización										> 20 m	< 20 m						
Inclinación del talud						0° - 30°	30° - 40°	> 40°									
Altura del talud						< 1 m	1 - 3 m	> 3 m									
Tipo de peligro						Si	No										
Caida	Derrumbe	Deslizamiento	Flujo	Expansiones	Complejos	<p>En esta vía de comunicación se tienen cortes de talud que varían de 78° a 90° de inclinación y 5 m de altura, donde aflora una roca con un color de intemperismo café claro, altamente fracturada presentando colapsos y caídas de rocas. La roca en muestra de mano se observa con una textura porfídica con 30 % de fenocristales de plagioclasas de hasta 5 mm con 15 % de cristales máficos de 1 mm de largo y 1 % de cristales de cuarzo, inmersos en una matriz microcristalina de color oscuro, debido a las proporciones de estos minerales y a la textura de esta roca se clasifica como de origen ígneo extrusivo de composición básica (Andesita) pertenecientes al Grupo Pachuca, presentando una alteración propilítica débil. Se tomaron datos estructurales, los cuales pertenecen a un fallamiento normal dextral con una dirección de N295/57° y fracturas con una orientación preferencial de N25/68° y N85/70° las cuales tienden a la vertical, se caracteriza a la roca como de media compactación y muy fracturada, en su conjunto estas estructuras provocan colapsos parciales del talud, caída de rocas y bloques que varían desde los 10 cm hasta los 60 cm, en este tramo no se tienen obras de mitigación ni componentes de carretera.</p>

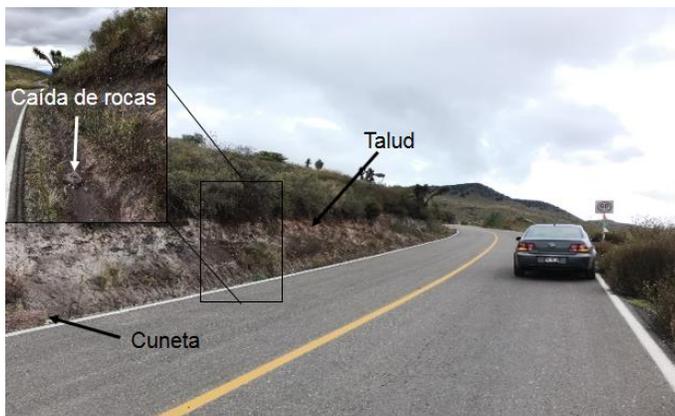
Anexo 20

Formato evaluador del peligro por procesos de remoción en masa en las vías de comunicación													
Fecha	Código de estudio	Punto de verificación	Poblado	Foto	Aforo vehicular	Coordenadas	X	Y	Z				
01-nov-16	EP2	EP2I	Pachuca de Soto		29		523770	2227811	2626				
Nivel de susceptibilidad	Muy bajo	Bajo	Medio	Alto	Muy alto	Notas y descripción							
Urbanización			> 20 m	< 20 m									
Inclinación del talud			0° - 30°	30° - 40°	> 40°								
Altura del talud			< 1 m	1 - 3 m	> 3 m								
Tipo de peligro			Si	No									
Caida	Derrumbe	Deslizamiento	Flujo	Expansiones	Complejos	<p>En esta vía de comunicación se tienen cortes de talud que varían de 90° inclinación y 3 m de altura, donde aflora una roca con un color de intemperismo marrón, racturada presentando bloques sueltos. La roca en muestra de mano se observa con una textura porfídica con 30 % de fenocristales de plagioclasa de 5 mm a 7 mm, con 15 % de cristales máficos de 1 mm de largo y 1 % de cristales de cuarzo, inmersos en una matriz microcristalina de color oscuro, debido a las proporciones de estos minerales y a la textura de esta roca se clasifica como de origen ígneo extrusivo de composición básica (Andesita) pertenecientes al Grupo Pachuca. Se tomaron datos estructurales, los cuales pertenecen a un fracturamiento con una orientación preferencial de N25/66°, N82/80° y N235/65°, se caracteriza a la roca como de media compactación y muy fracturada, los bloques sueltos que varían desde los 70 cm hasta los 1 m, en este tramo se tiene como obra de mitigación cuneta al pie del talud, la cual se encuentra en buen estado y no se tienen componentes de carretera.</p>

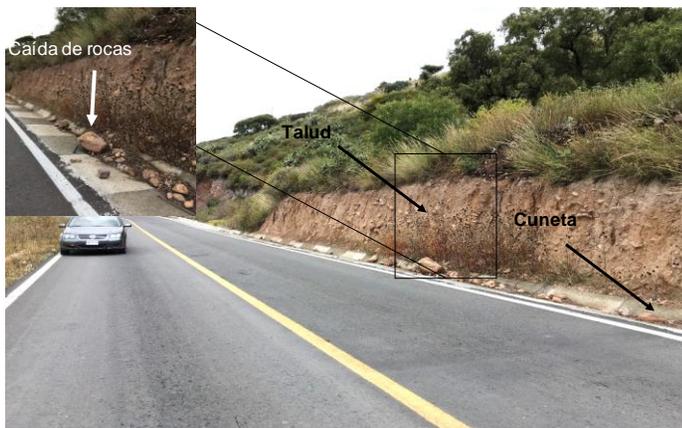
Formato evaluador del peligro por procesos de remoción en masa en las vías de comunicación									
Fecha	Código de estudio	Punto de verificación	Poblado	Foto	Aforo vehicular	Coordenadas	X	Y	Z
01-nov-16	EP2	EP2k	Pachuca de Soto	203	29		53253	222767	2628
Nivel de susceptibilidad	Muy bajo	Bajo	Medio	Alto	Muy alto	Notas y descripción			
Urbanización			> 20 m	< 20 m					
Inclinación del talud			0° - 30°	30° - 40°	> 40°				
Altura del talud			< 1 m	1 - 3 m	> 3 m				
Tipo de peligro			Si	No					
Caída	Derrumbe	Deslizamiento	Flujo	Expansiones	Complejos				
Tipo de material en el talud									
Depósitos volcánicos			Depósitos sedimentarios						
Rocas ígneas		Rocas metamórficas		Rocas sedimentarias					
Depósitos sedimentarios	Suelo	Fluvial	Coluvión	Lacustres	Jales	En esta vía de comunicación, se tienen cortes de talud a 83° de inclinación de 3 m de altura, en el cual se observa depósitos sedimentarios de suelos color café, asociando caída de rocas, estos depósitos se encuentran sin compactar y en general se observan sin cohesión, no se observa agrietamiento. Se tienen cunetas al pie del talud como obra de mitigación en las que existen caída de rocas que varían en el tamaño de gravas hasta bloques de 42 cm, se tiene una cuneta al pie del talud como obra de mitigación, las cuales se encuentran en general de medio a buen estado, no se tienen componentes de carretera

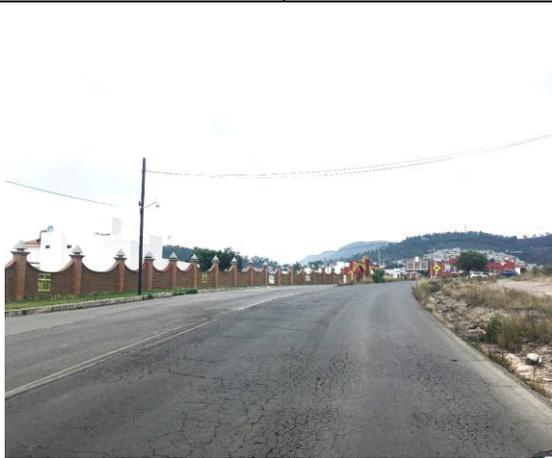
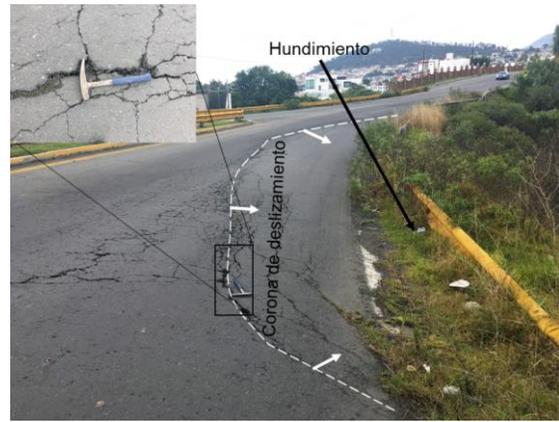
Formato evaluador del peligro por procesos de remoción en masa en las vías de comunicación													
Fecha	Código de estudio	Punto de verificación	Poblado	Foto	Aforo vehicular	Coordenadas	X	Y	Z				
01-nov-16	EP14	EP14a	Pachuca de Soto	144	Zona urbana		530015	2224717	2445				
Nivel de susceptibilidad	Muy bajo	Bajo	Medio	Alto	Muy alto	Notas y descripción							
Urbanización	> 20 m		< 20 m										
Inclinación del talud	0° - 30°		30° - 40°	> 40°									
Altura del talud	< 1 m		1 - 3 m	> 3 m									
Tipo de peligro			SI			No							
Caída	Derrumbe	Deslizamiento	Flujo	Expansiones	Complejos	<p>En esta vía de comunicación se tiene urbanización dentro del derecho de vía, sin cortes de talud, la vía se encuentra en un terreno en general plano, no se observan peligro por procesos de remoción en masa y se tiene cunetas como componente de carretera; sobre un puente se identificó una corona de deslizamiento con orientación de N255 buzando al NW en el cual se observa grietas de tensión y un salto de 5mm sobre el asfalto, la guarnición de la vía ya tiene un hundimiento parcial de 10cm el cual ya se encuentra al nivel del asfalto. El material sobre el cual está construido el puente a la base presenta material no consolidado de color café claro con clastos subredondeados que van de 3 cm a 20 cm depositados en un gradación normal, estos clastos corresponden a una roca del tipo andesita; sobre este material se observa un suelo de color café más claro compuesto por clastos que varían en tamaño de las gravas con una matriz de arenas, en el cual se está desarrollando suelo de color café oscuro, en su conjunto estos materiales componen la ladera y mide 7 m de altura con una inclinación de 42°, para el paso de la corriente fluvial se tiene un puente de 3 m de altura y 2.5 m de ancho.</p>

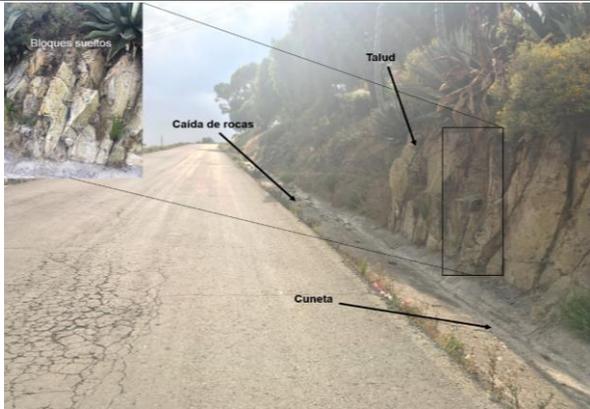
Formato evaluador del peligro por procesos de remoción en masa en las vías de comunicación										
Fecha	Código de estudio	Punto de verificación	Poblado	Foto	Aforo vehicular	Coordenadas	X	Y	Z	
03-nov-16	EP14	EP14d	Pachuca de Soto	340	Zona urbana			529530	2225506	2492
Nivel de susceptibilidad	Muy bajo	Bajo	Medio	Alto	Muy alto	Notas y descripción				
Urbanización			> 20 m	< 20 m						
Inclinación del Talud			0° - 30°	30° - 40°	> 40°					
Altura del talud			< 1 m	1 - 3 m	> 3 m					
Tipo de peligro			SI	No						
Caída	Derrumbe	Deslizamiento	Flujo	Expansiones	Complejos					
Tipo de material en el talud										
Depósitos volcánicos			Depósitos sedimentarios							
Rocas ígneas			Rocas metamórficas			Rocas sedimentarias				
Depósitos sedimentarios	Suelo	Fluvial	Coluvión	Lacustres	Jales	<p>En esta vía de comunicación se tiene urbanización dentro del derecho de vía con cortes de talud a 85° de inclinación de 1.5 m de altura en la que aflora una roca con un color de intemperismo café claro y marrón, altamente fracturada en la que se observa caída de rocas y bloques sueltos. La roca en muestra de mano se observa con una textura porfídica con un 35 % de fenocristales de plagioclasas de hasta 3 mm, 5% de cuarzo inmersos en una matriz microcristalina máfica, debido a las proporciones de estos minerales y a la textura de esta roca se clasifica como de un origen ígneo extrusivo de composición básica (Andesita) pertenecientes al Grupo Pachuca. Se tomaron datos estructurales, los cuales pertenecen a un fracturamiento con una orientación preferencial de N195/73°. N270/83° y N45/64°, estas estructuras generan bloques que van desde 20 cm hasta los 65 cm, los cuales se están depositando al pie del talud, donde se tiene una cuneta como obra de mitigación, no se presentan otros componentes de carretera</p>

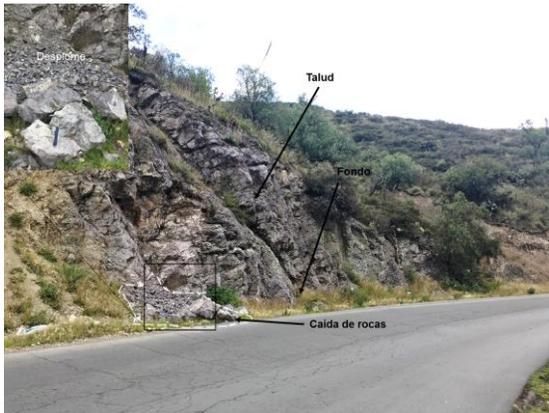
Formato evaluador del peligro por procesos de remoción en masa en las vías de comunicación									
Fecha	Código de estudio	Punto de verificación	Poblado	Foto	Aforo vehicular	Coordenadas	X	Y	Z
04-nov-16	EP14	EP14f	Pachuca de Soto	228-241	Zona urbana			530203	2225346
Nivel de susceptibilidad	Muy bajo	Bajo	Medio	Alto	Muy alto	<p>En esta vía de comunicación no se tiene urbanización dentro del derecho de vía, se observan cortes de talud a 90° de inclinación de 12 m de altura donde aflora una roca con un color de intemperismo gris claro, en la que se observan colapsos y caídas de roca. La roca en muestra de mano se observa con una textura porfídica con 35% de fenocristales de plagioclasas, 15% de cuarzo inmersos en una matriz microcristalina de color oscuro debido a las proporciones de estos minerales y a la textura de esta roca se clasifica como de un origen ígneo extrusivo de composición básica (Andesita) pertenecientes al Grupo Pachuca, se observa una alteración propilitica moderada. Se tomaron datos estructurales, los cuales pertenecen a un fracturamiento con una orientación preferencial de N245/78°, N185/26° y N65/74° y un plano de una falla normal destal de N180/71°, estas estructuras generan bloques de hasta 80cm, no se observan obras de mitigación y se tiene un fondo como componente de carretera.</p>
