**UNIVERSIDAD NACIONAL AUTÓNOMA DE MÉXICO**

**“MODELO DE ELEMENTO FINITO PARA ANÁLISIS  
ESTRUCTURAL DE LA ESQUINA NORPONIENTE  
DEL PALACIO NACIONAL DE MÉXICO”**

**T E S I S**

**I N G E N I E R A C I V I L**

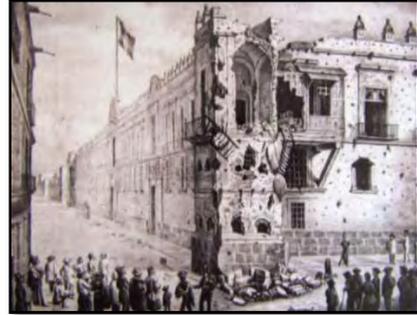
entraron violentamente al edificio, capturando al presidente. El edificio fue severamente dañado, con el baluarte sur prácticamente destruido. Al ser capturados los rebeldes, el edificio fue entregado el día 27 de julio, quedando en condiciones lamentables, en esa situación el presidente y algunos funcionarios se alojaron en el convento de San Agustín. (Figuras 39 y 40).

Figura 40. En julio de 1840, la revuelta federalista de Valentín Gómez Fariás y José Urrea ocasionó graves daños al Palacio Nacional. Obra de Pedro Gualdi, Vista del Palacio de los Supremos Poderes tras la jornada del 15 al 27 de julio de 1840, CA. 1840. Litografía, Museo de la Ciudad de México. (Relatos e historias en México año VIII No. 85).

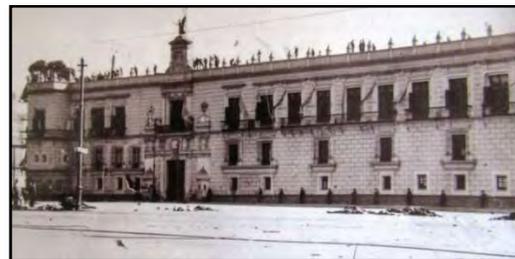
Figura 60. El Palacio del Supremo Gobierno de la Nación después de la Decena trágica. (Relatos e historias en México año VIII No. 85).

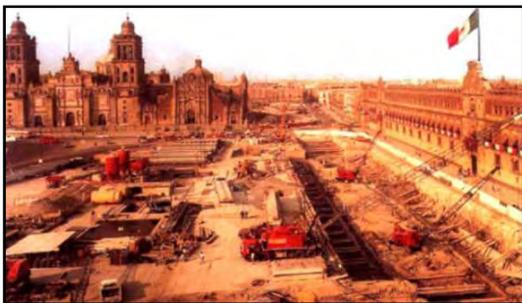
Para empeorar la situación se emprendió la construcción de la línea y la estación “Zócalo” del Metro, provocando graves asentamientos que se hicieron evidentes con el desplome de la fachada principal y en diversos sectores del edificio. (Figuras 71 y 72)

Figura 71. Construcción de la línea 2 del metro en 1969. ([www.mexicomaxico.org](http://www.mexicomaxico.org)).

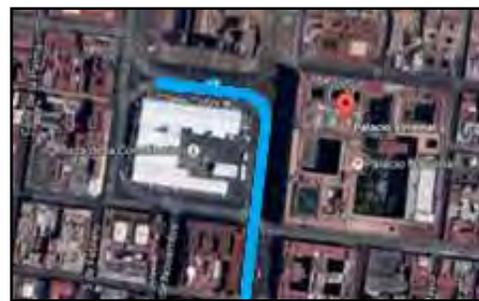
Figura 72. Línea 2 del metro de la Ciudad de México frente al Palacio Nacional. (Imagen realizada por la autora a partir de la información recabada y de la imagen satelital de Google Maps).

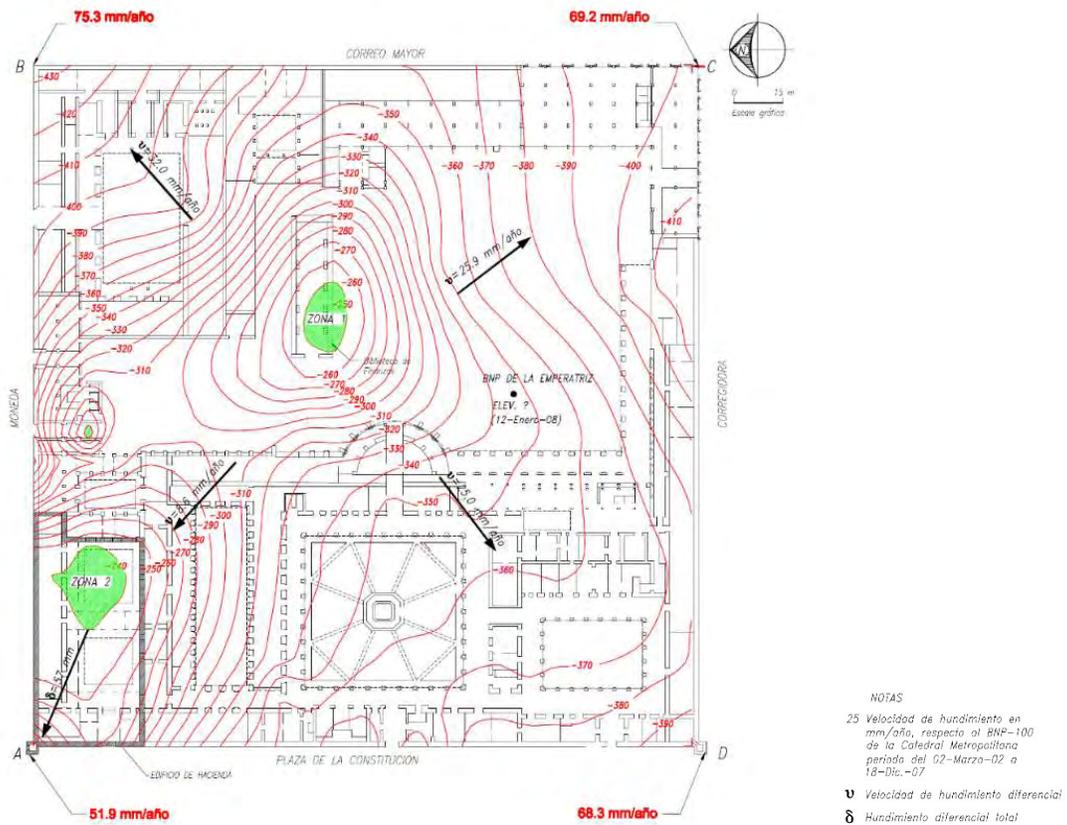
Figura 89. Curvas de igual asentamiento en mm, del periodo de 2-03-2002 al 18-12-2007 respecto al BNP- 100 de la Catedral Medtropolitana. (TGC, Geotecnia S.A de C.V. ,2007).

Se instalaron una serie de puntos topográficos para precisar la velocidad de asentamiento que presentan todas las estructuras que constituyen el Palacio Nacional. La elevación de los puntos está referida al banco de nivel profundo BNP-100 instalado en la Catedral Metropolitana. El resultado se puede observar en la figura 89, la cual muestra las curvas de igual hundimiento para el periodo del 2 de marzo de 2002 al 18 de diciembre de 2007, como se puede observar existen 2 zonas con menor hundimiento, que corresponden a la esquina surponiente de la Capilla de la Emperatriz y la zona del Segundo Patio Mariano. Se concluyó que la tendencia general de asentamiento del Palacio Nacional ocasionado por el hundimiento regional es, presentar un menor hundimiento prácticamente al centro del área que ocupa y mayor deformación hacía sus cuatro esquinas. La esquina que menos se ha hundido corresponde a la que forman la calle de Moneda y Plaza de la Constitución. La tabla 1, muestra el hundimiento que han sufrido las cuatro esquinas del edificio en el periodo de cinco años y nueve meses.

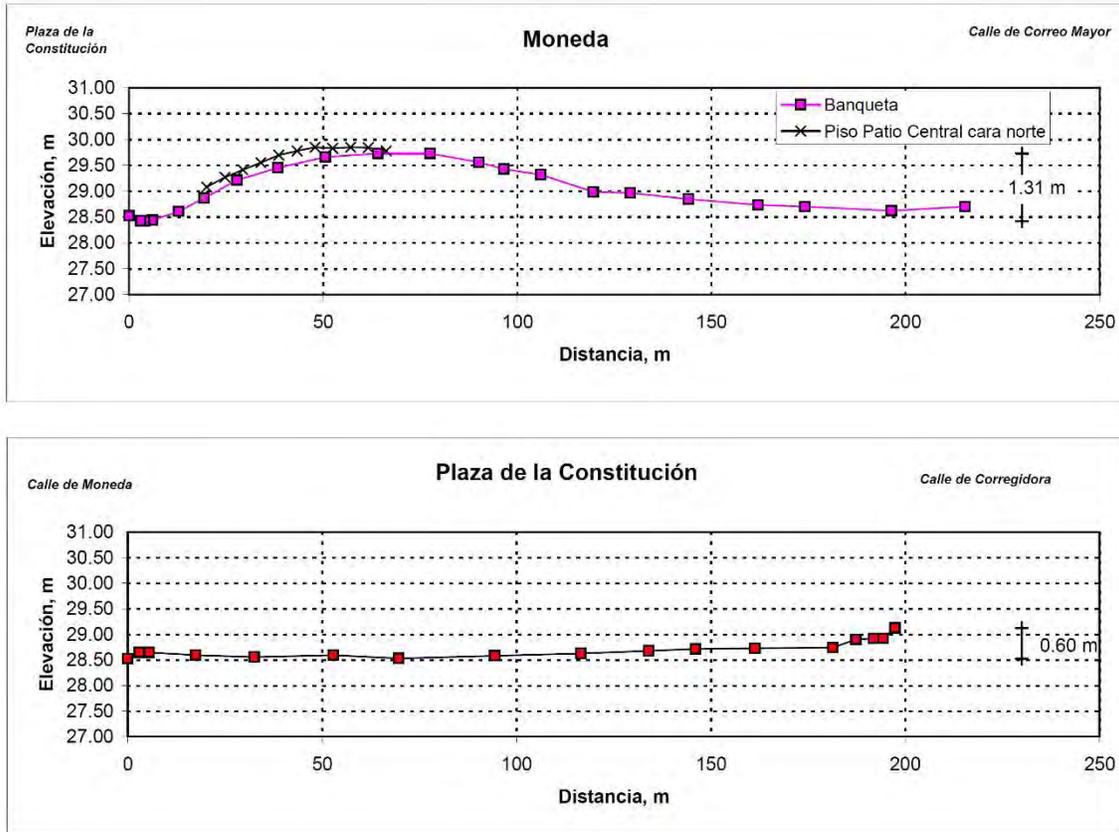
Figura 90. Perfiles topográficos de la banquetas perimetrales a Palacio Nacional, diciembre 2007. (TGC, Geotecnia S.A de C.V. ,2007).

En estos perfiles se observa que, sobre la calle de Moneda existe una protuberancia en su mitad poniente, el cual corespone con la presencia del Basamento D, estructura prehispánica descrita en los Antecedentes Arqueológicos, por otra parte, el diferencial máximo entre la cima y la esquina con Correo Mayor es de 1.31m.

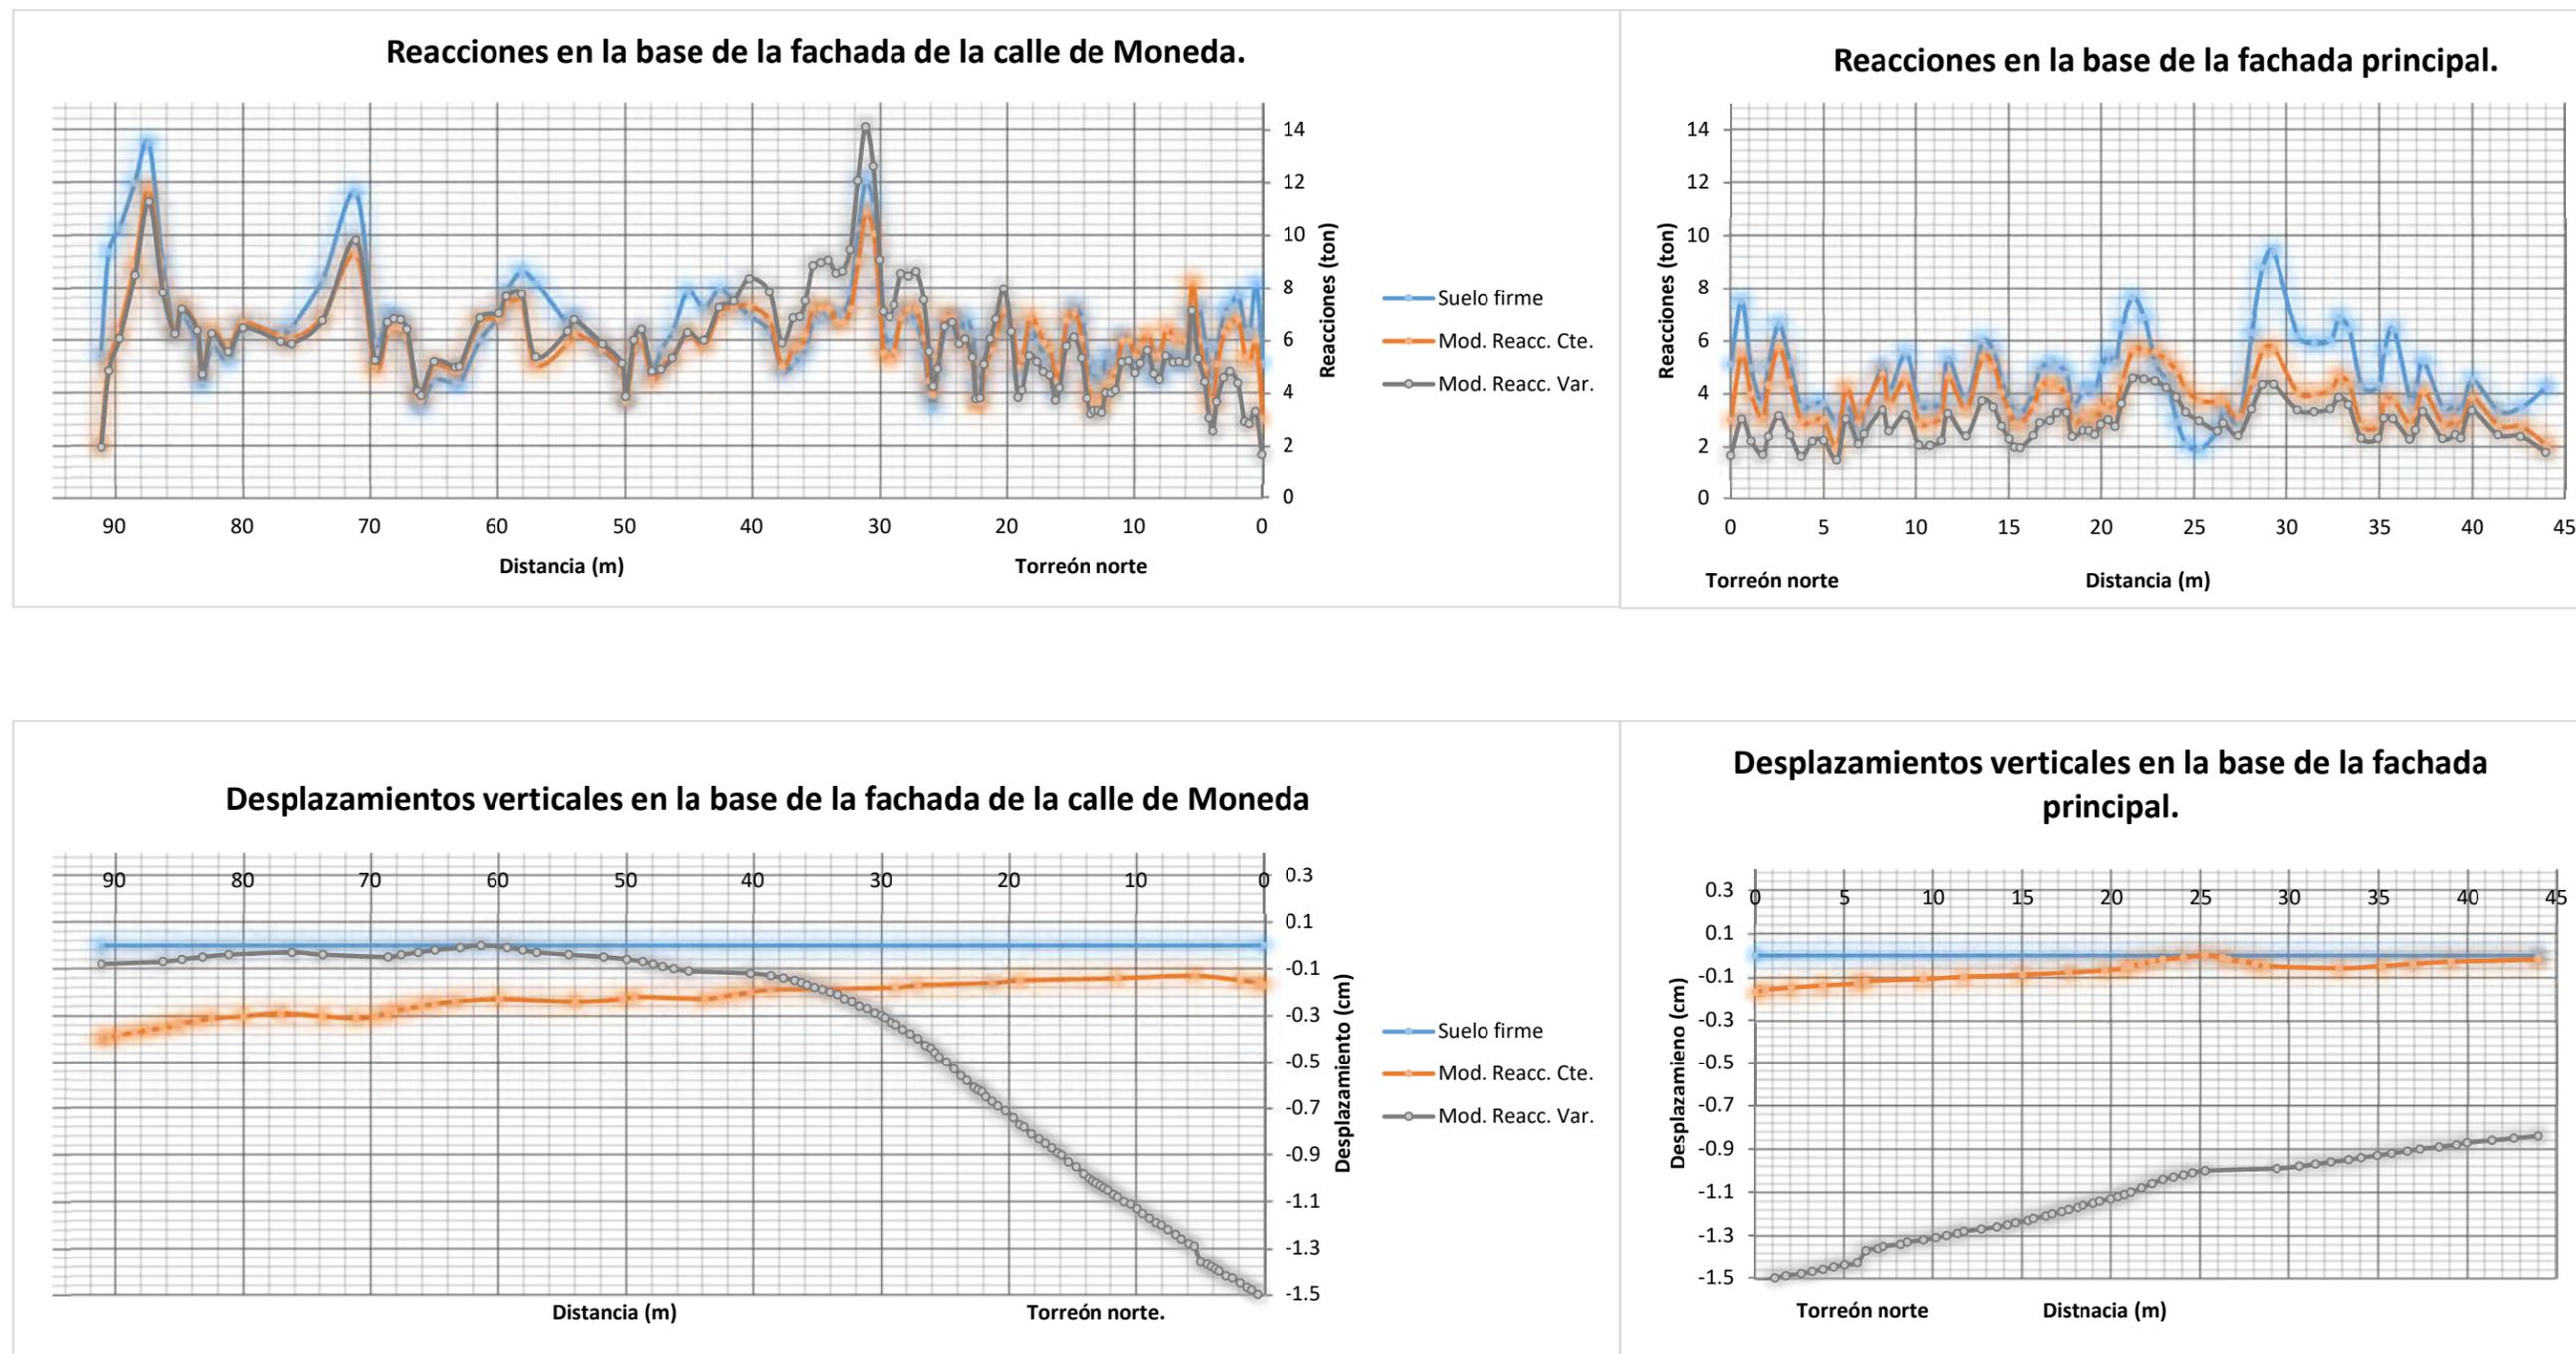
Es así como, al observar los esfuerzos normales  $S_{33}$  ( $S_Z$ ) de los tres modelos, con diferentes tipos de suelo, la estructura está en su gran mayoría sometida a esfuerzos de compresión, pero las magnitudes difieren de un modelo a otro, esto, se puede apreciar principalmente, en la zona de la cimentación alrededor del torreón norte. Lo que dio un indicio, de que las reacciones son diferentes en los modelos, para esto se decidió graficar tanto las reacciones como las deformaciones, en ambas fachadas, en la calle de Moneda y en la Fachada Principal. (Figura 149).

En estas gráficas se ve claramente, como las reacciones varían de un modelo a otro, como si al variar el tipo de suelo, la carga se redistribuyera, modificándose las reacciones y por ende las deformaciones. Esto se aprecia, con mayor facilidad, en la zona del torreón norte.

Figura 149. Reacciones y desplazamientos en la base de la fachada de la Calle de Moneda y la Fachada Principal. (Gráficas obtenidas por la autora a partir de los resultados del modelo de elemento finito de la sección analizada del Palacio Nacional).

En cuanto a los esfuerzos máximos se puede observar que, en los tres modelos, se presentan esfuerzos de compresión en la cimentación, mientras que, en la superestructura, los esfuerzos presentes son de tensión. Algo también importante, que es necesario resaltar, es que, en el modelo con módulos de reacción variable, los esfuerzos de tensión son más grandes en comparación con los otros dos modelos, debido al hundimiento diferencial que se presenta, esto se observa principalmente en la fachada que da a la calle de Moneda, en la que se ve que la zona con esfuerzos de tensión más altos corresponde a la zona con mayor hundimiento de la gráfica de la figura 149.

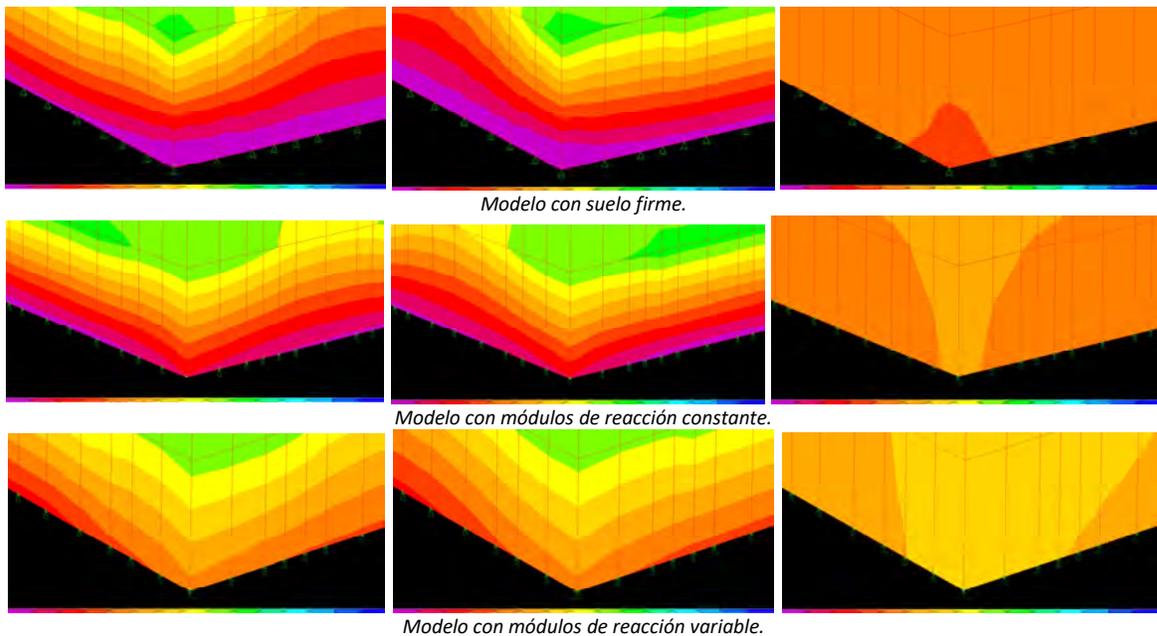
Al modificarse las reacciones, de un modelo a otro, los sólidos de la cimentación están sometidos a diferentes cargas, de esta forma van variando los esfuerzos normales S11, S22 Y S33 de un modelo a otro. Como ejemplo, se muestra el siguiente sólido, el cual corresponde a la esquina inferior del torreón norte, con sus respectivos esfuerzos y deformación total, en cada modelo. (Figura 150).

Deformación total del sólido en centímetros, obtenidos a partir de los desplazamientos de los nodos 1,5,6 y 8.			
	Modelo con suelo firme	Modelo con Mod. De reacc. Cte.	Modelo con Mod. De reacc. Var.
$\Delta x$	0.0027	0.0022	0.0011
$\Delta y$	0.0024	0.0018	0.0009
$\Delta z$	-0.0221	-0.0124	-0.0064

Figura 150. Relación entre los esfuerzos ( $kg/cm^2$ ) y las deformaciones totales (cm) del sólido que se encuentra en la cimentación del Torreón norte. (Tablas y gráficas obtenidas por la autora a partir de los resultados del modelo de elemento finito de la sección analizada del Palacio Nacional, la imagen del sólido fue elaborada por la autora).

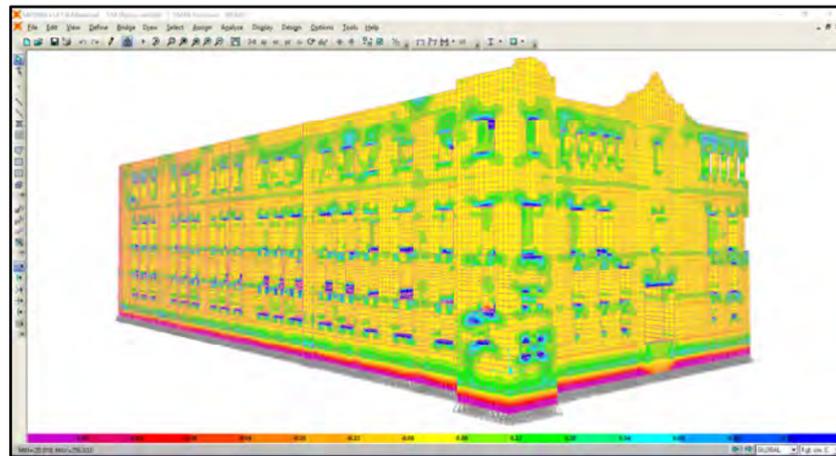
Figura 161. Modelo con suelo firme. Esfuerzos máximos.

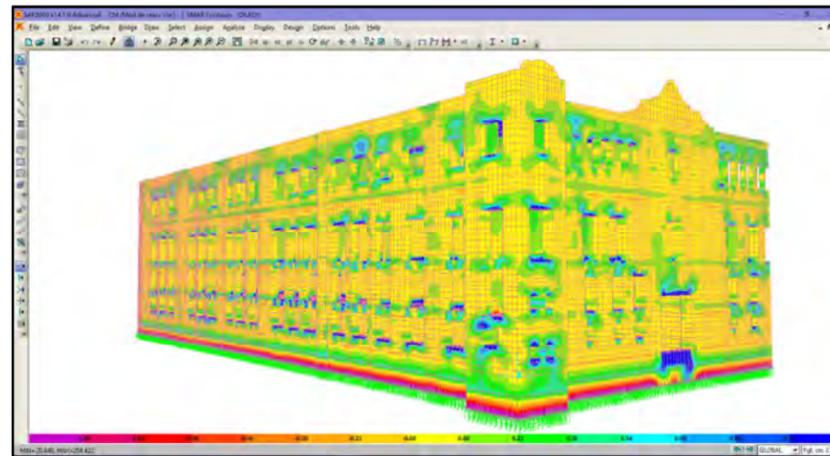
Figura 162. Modelo con suelo uniformemente compresible. Esfuerzos máximos.

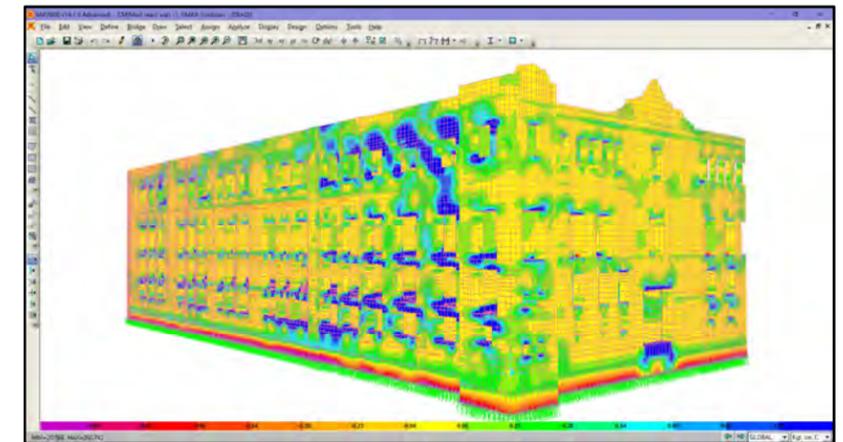
Figura 163. Modelo con suelo de diferentes grados de compresibilidad. Esfuerzos máximos

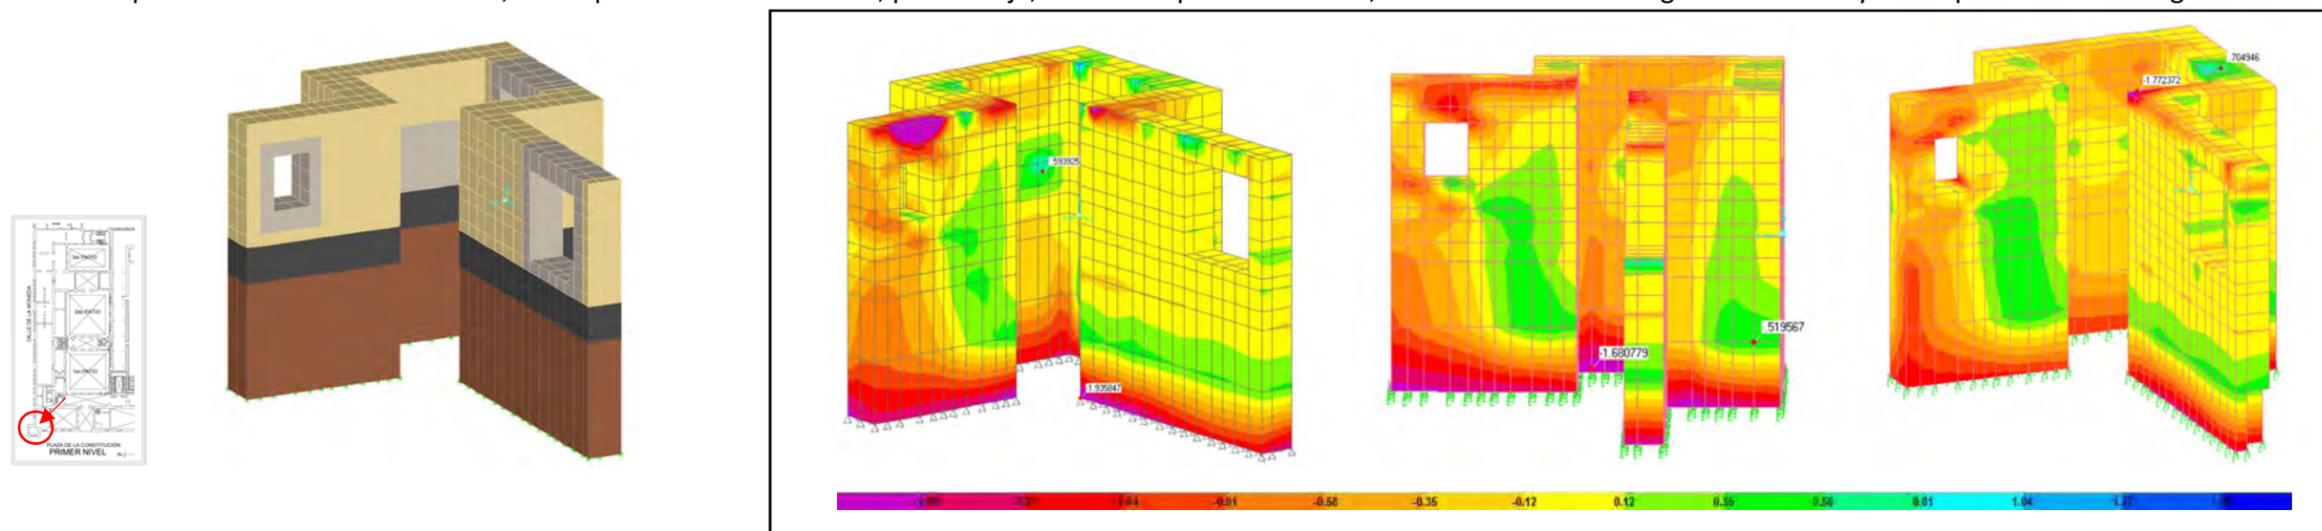
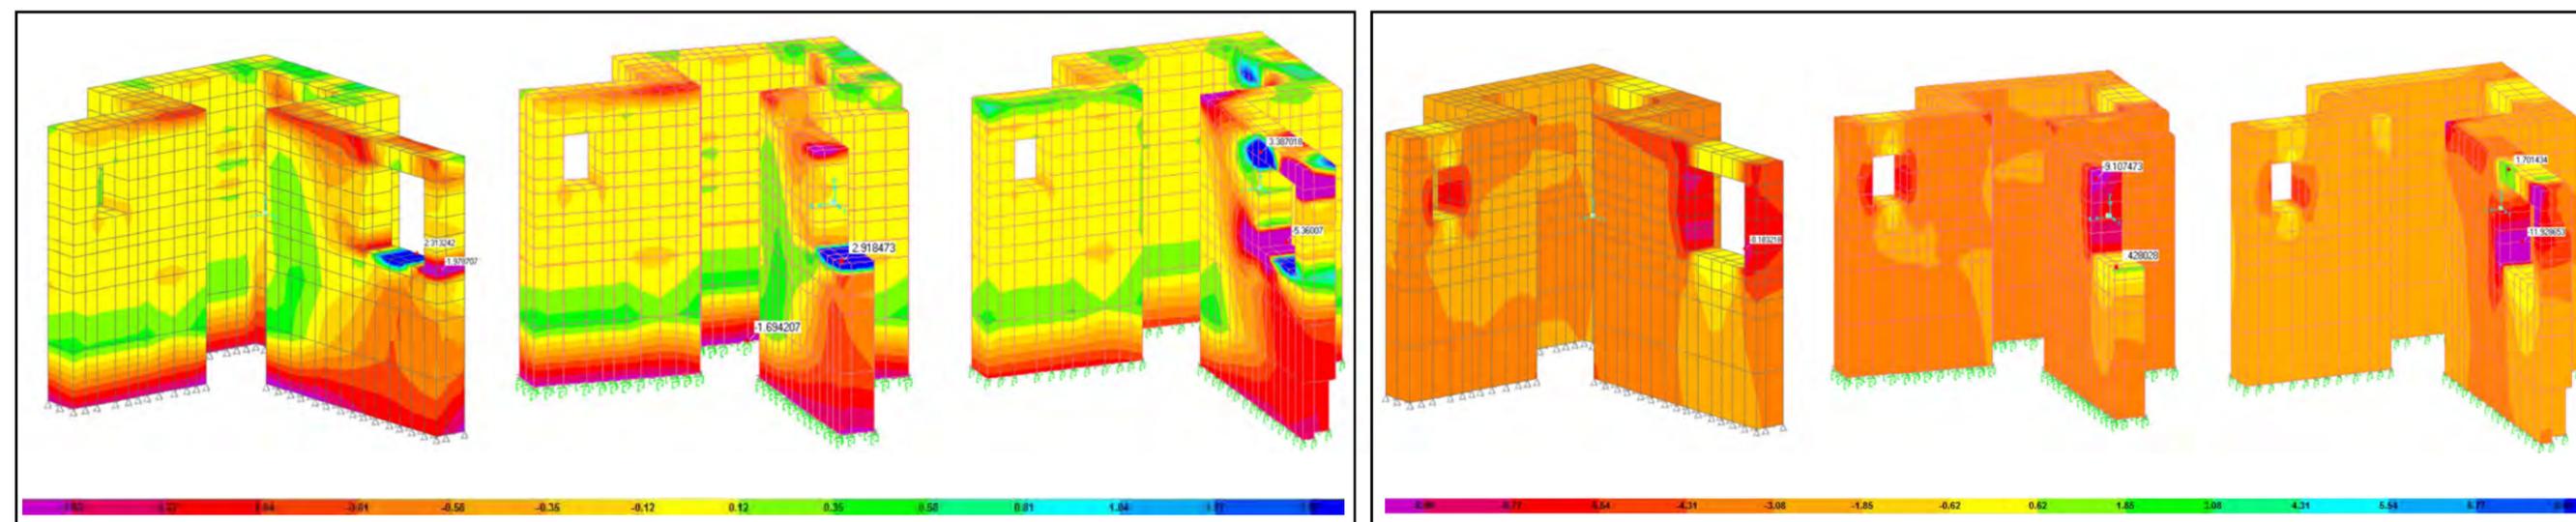
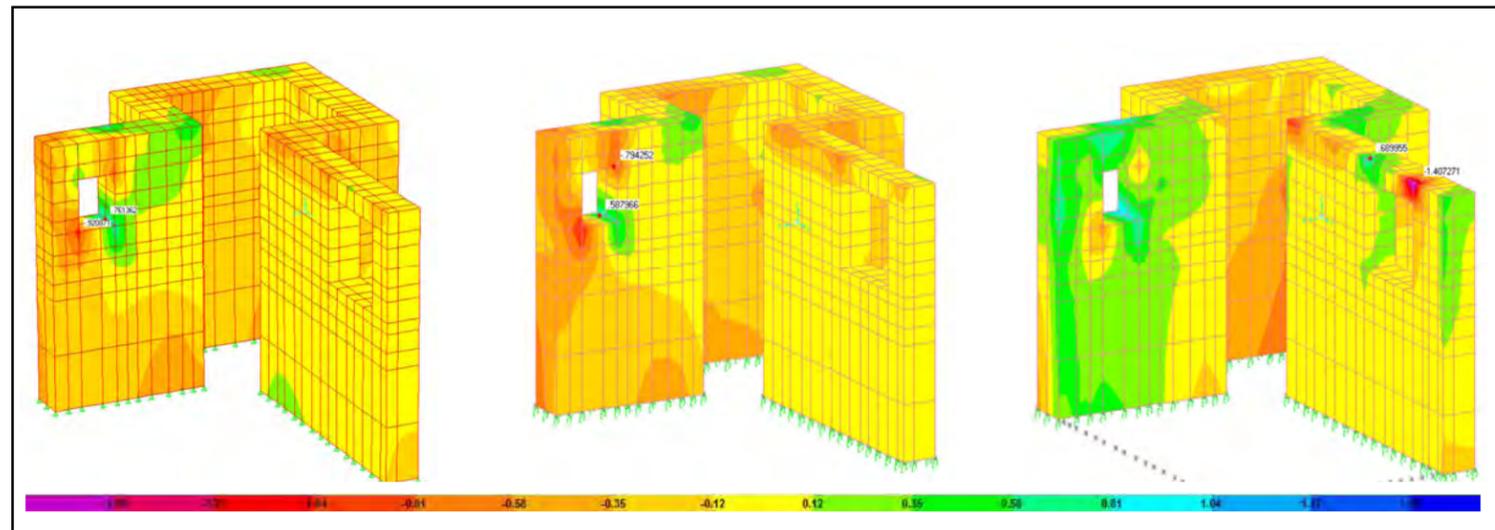
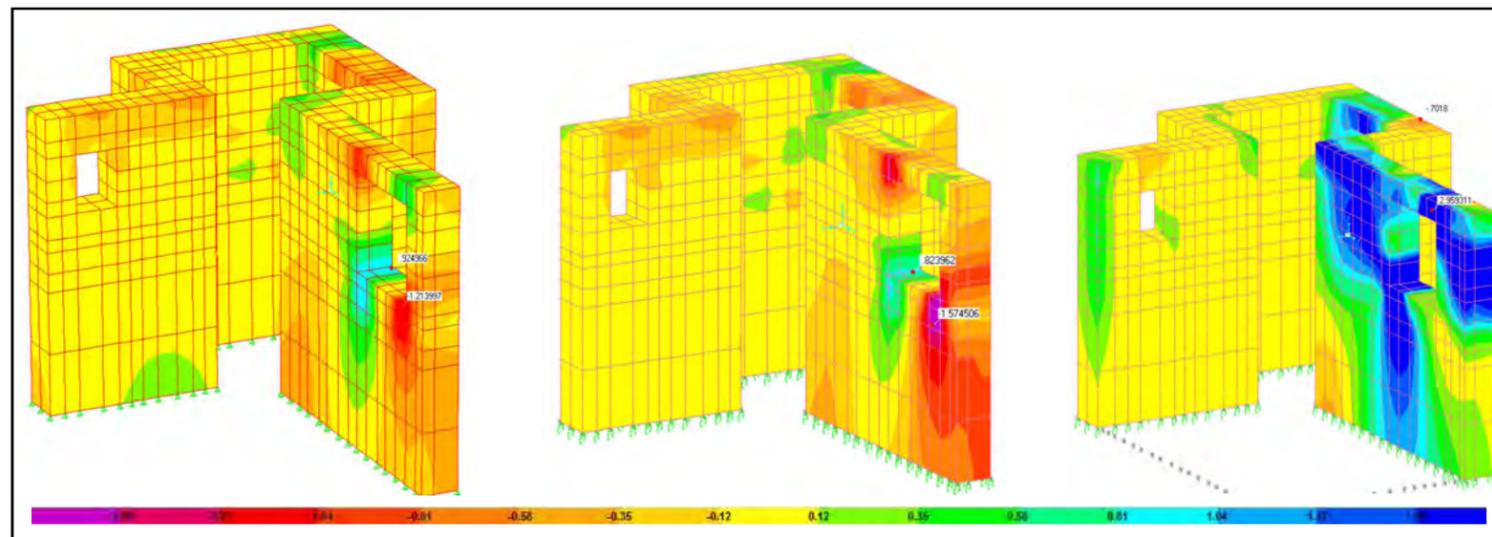
La primera zona que se muestra a continuación, corresponde al torreón norte, planta baja, los daños que se observan, se encuentran en el registro de daños y corresponden a las fotografías de la PB-1 a la PB-7.

Figura 164. Esfuerzos normales S11 en kg/cm<sup>2</sup>, de los 3 modelos, con apoyo simple, módulo de reacción constante y módulo de reacción variable, respectivamente.

Figura 165. Esfuerzos normales S22 en kg/cm<sup>2</sup>, de los 3 modelos, con apoyo simple, módulo de reacción constante y módulo de reacción variable, respectivamente.

Figura 167. Esfuerzos cortantes S13 en  $kg/cm^2$ , de los 3 modelos, con apoyo simple, módulo de reacción constante y módulo de reacción variable, respectivamente.

Figura 168. Esfuerzos cortantes S23 en  $kg/cm^2$ , de los 3 modelos, con apoyo simple, módulo de reacción constante y módulo de reacción variable, respectivamente.

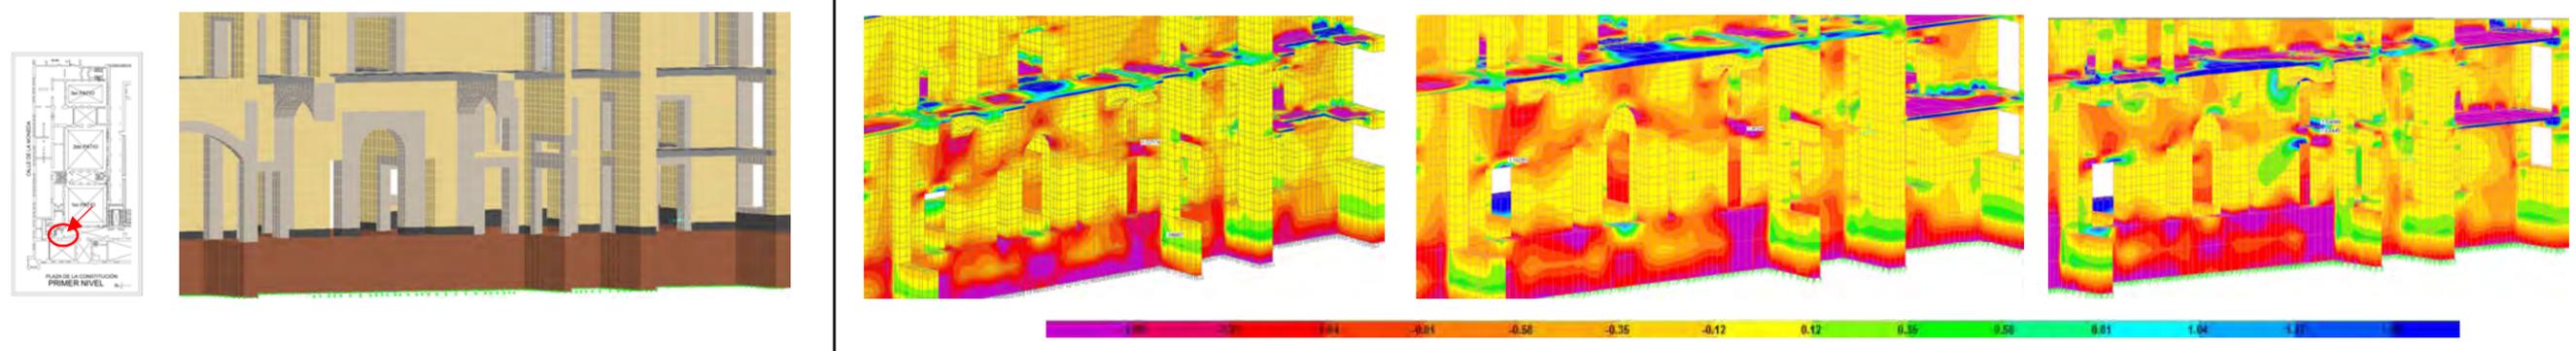
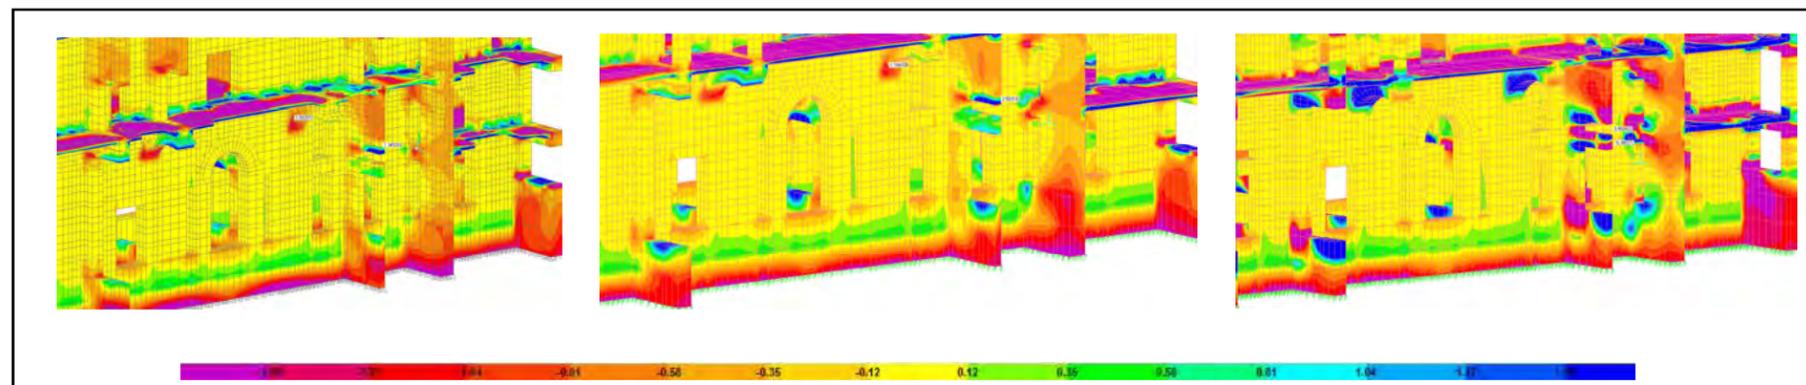
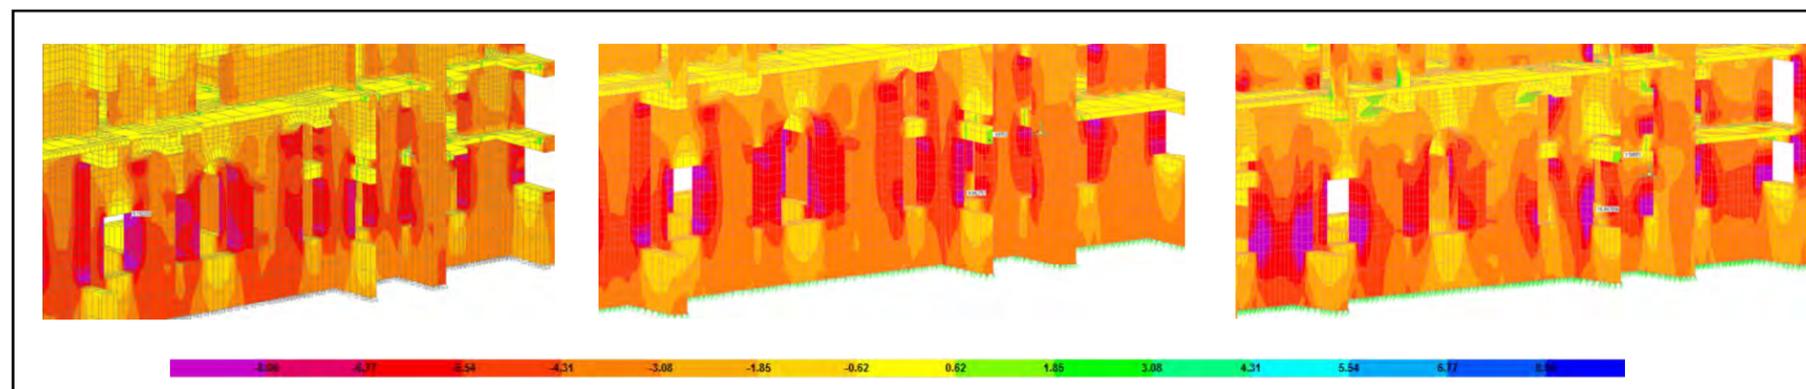
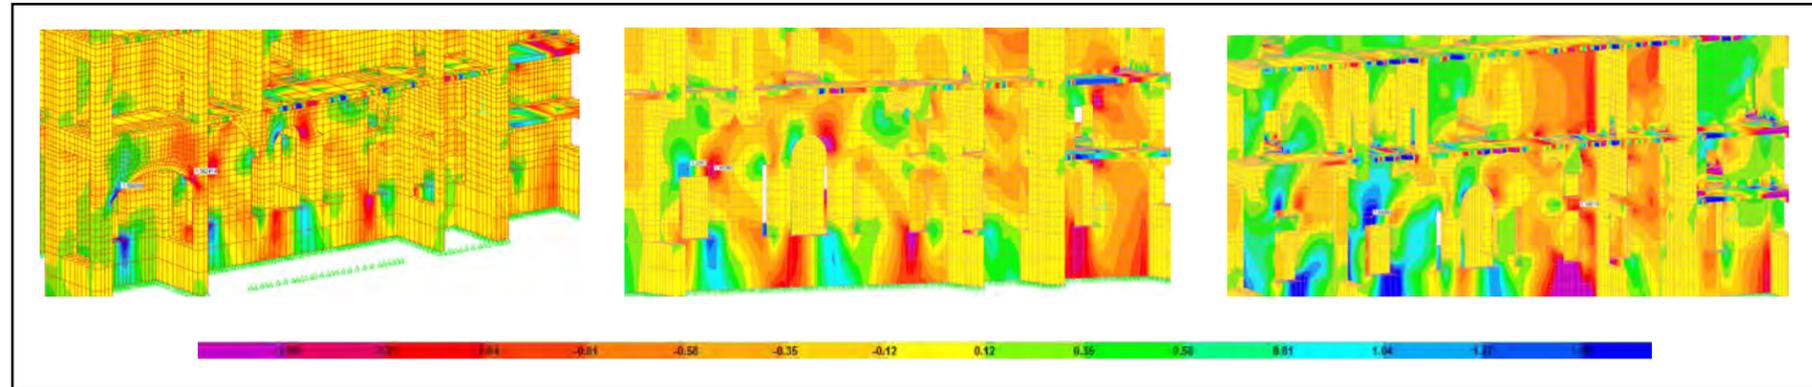
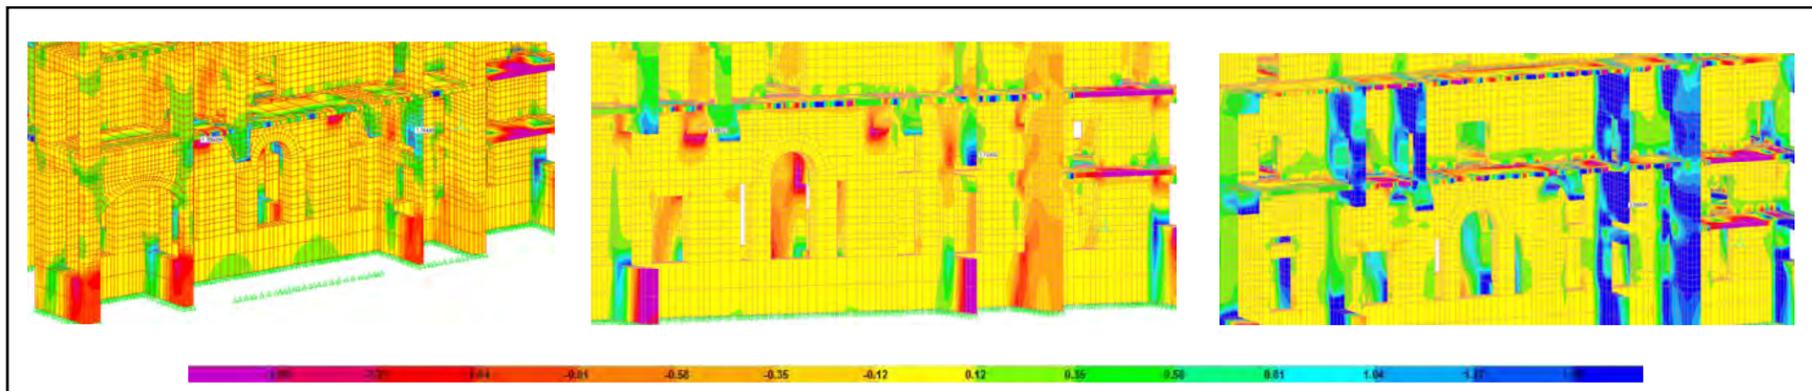
La siguiente zona, corresponde a los daños mostrados en las fotografías PB-8 en la planta baja, 1P-1 y 1P-2, en el primer piso.

Figura 169. Esfuerzos normales S11 en  $kg/cm^2$ , de los 3 modelos, con apoyo simple, módulo de reacción constante y módulo de reacción variable, respectivamente.

Figura 170. Esfuerzos normales S22 en  $kg/cm^2$ , de los 3 modelos, con apoyo simple, módulo de reacción constante y módulo de reacción variable, respectivamente.

Figura 171. Esfuerzos normales S33 en  $kg/cm^2$ , de los 3 modelos, con apoyo simple, módulo de reacción constante y módulo de reacción variable, respectivamente.

Figura 172. Esfuerzos cortantes S13 en  $kg/cm^2$ , de los 3 modelos, con apoyo simple, módulo de reacción constante y módulo de reacción variable, respectivamente.

Figura 173. Esfuerzos cortantes S23 en  $kg/cm^2$ , de los 3 modelos, con apoyo simple, módulo de reacción constante y módulo de reacción variable, respectivamente.

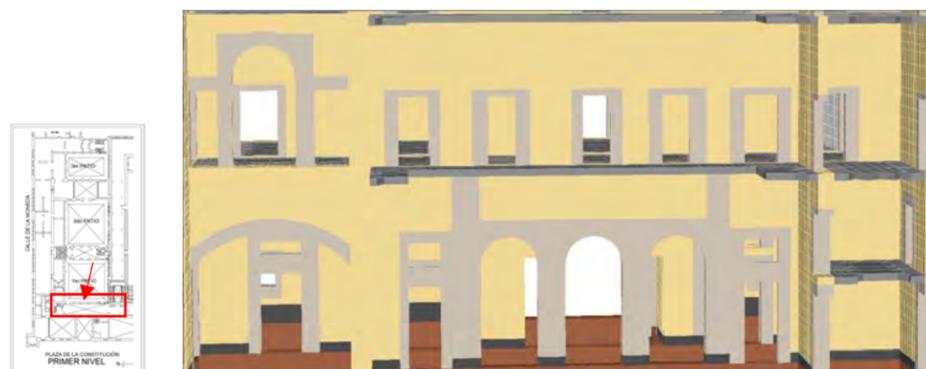
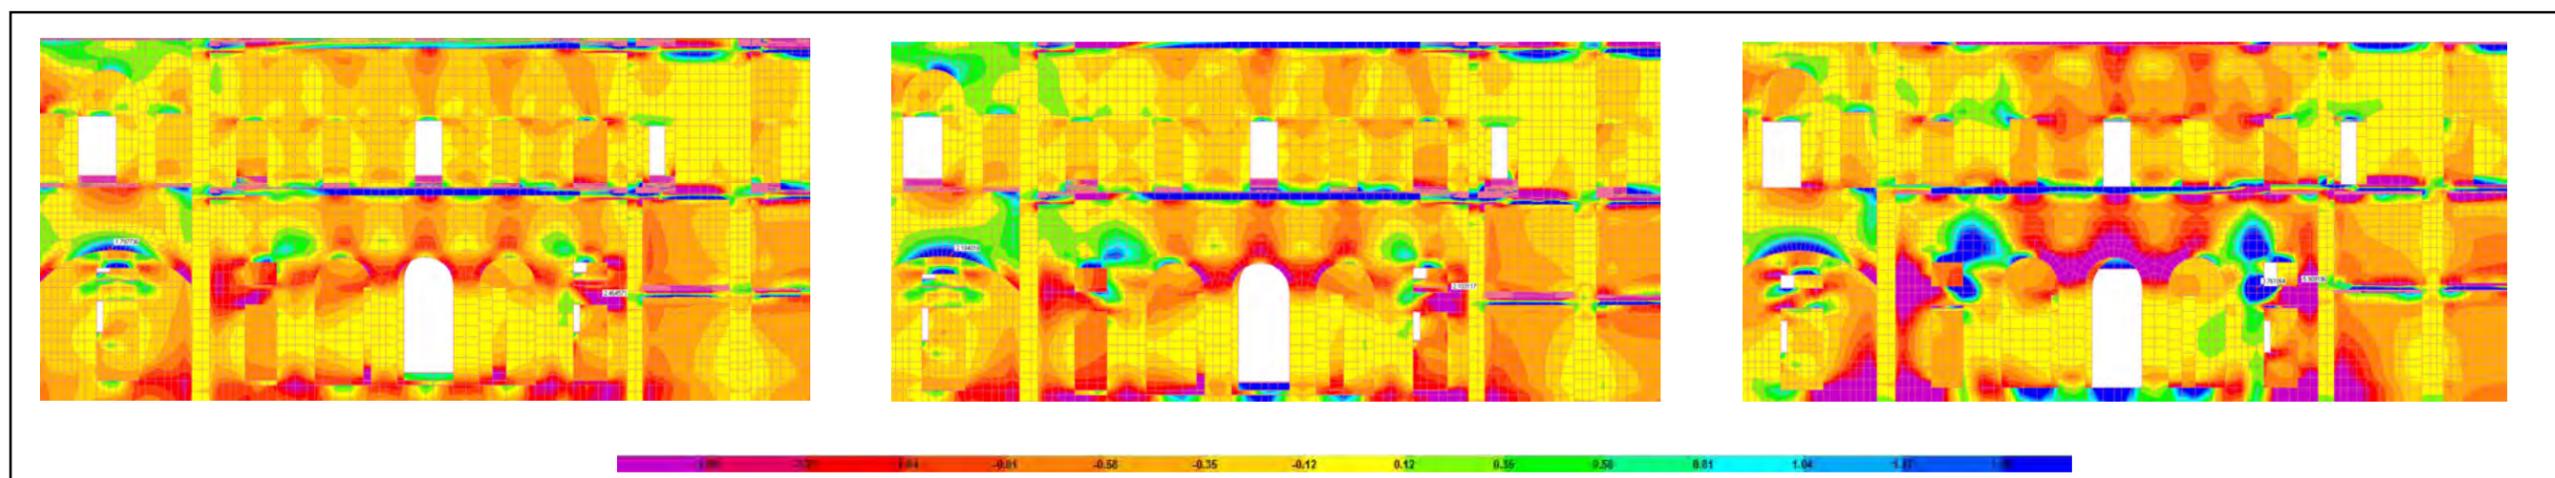
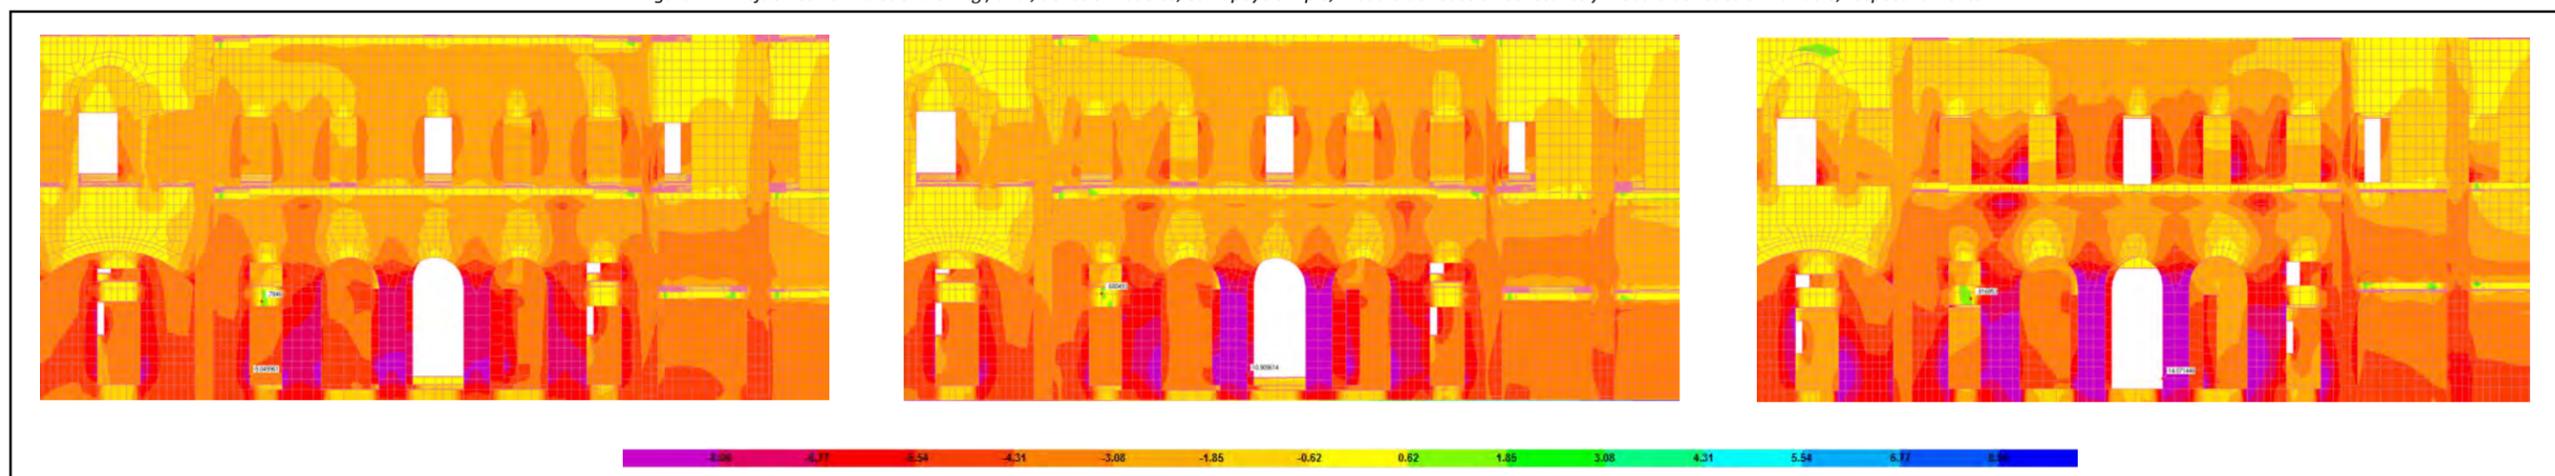
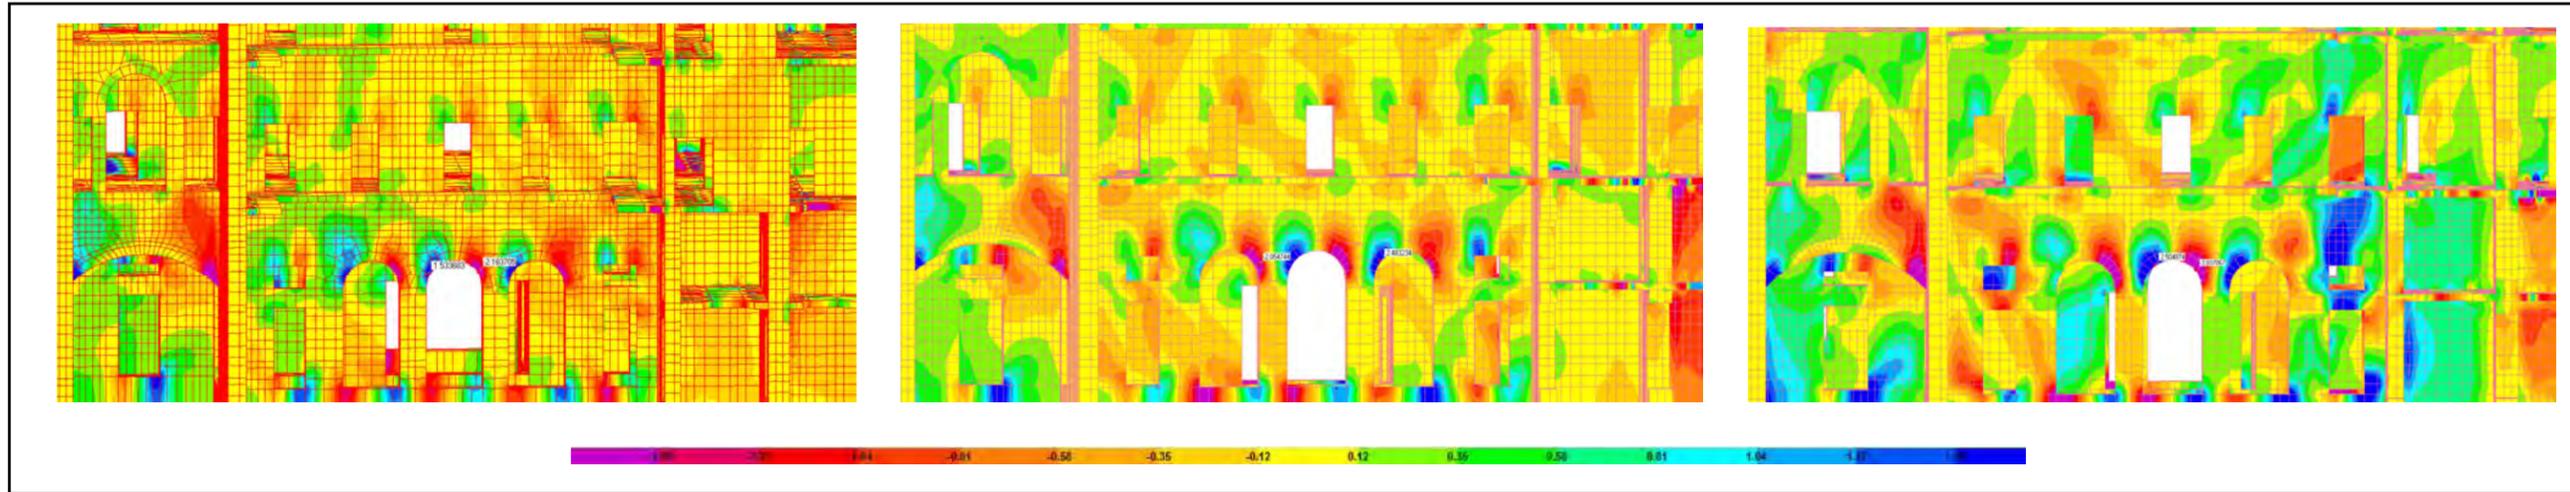
La zona que se muestra corresponde a los daños de las fotografías PB-9 Y PB-10, en la planta baja, y de 1P-4 a la IP-5, en el primer piso.

Figura 174. Esfuerzos normales S22 en  $\text{kg/cm}^2$ , de los 3 modelos, con apoyo simple, módulo de reacción constante y módulo de reacción variable, respectivamente.

Figura 175. Esfuerzos normales S33 en  $\text{kg/cm}^2$ , de los 3 modelos, con apoyo simple, módulo de reacción constante y módulo de reacción variable, respectivamente.

Figura 176. Esfuerzos cortantes  $S_{13}$  en  $\text{kg}/\text{cm}^2$ , de los 3 modelos, con apoyo simple, módulo de reacción constante y módulo de reacción variable, respectivamente.
