**UNIVERSIDAD NACIONAL AUTÓNOMA DE MÉXICO**

**“MODELO DE ELEMENTO FINITO PARA ANÁLISIS  
ESTRUCTURAL DE LA ESQUINA NORPONIENTE  
DEL PALACIO NACIONAL DE MÉXICO”**

**T E S I S**

**I N G E N I E R A C I V I L**

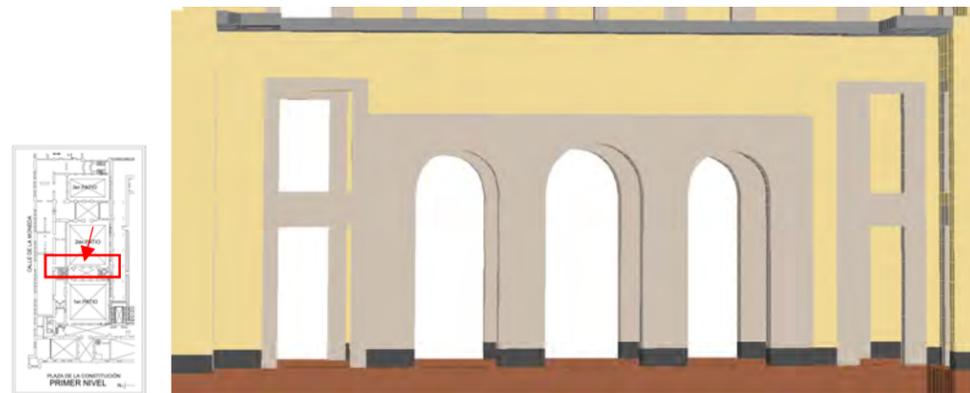
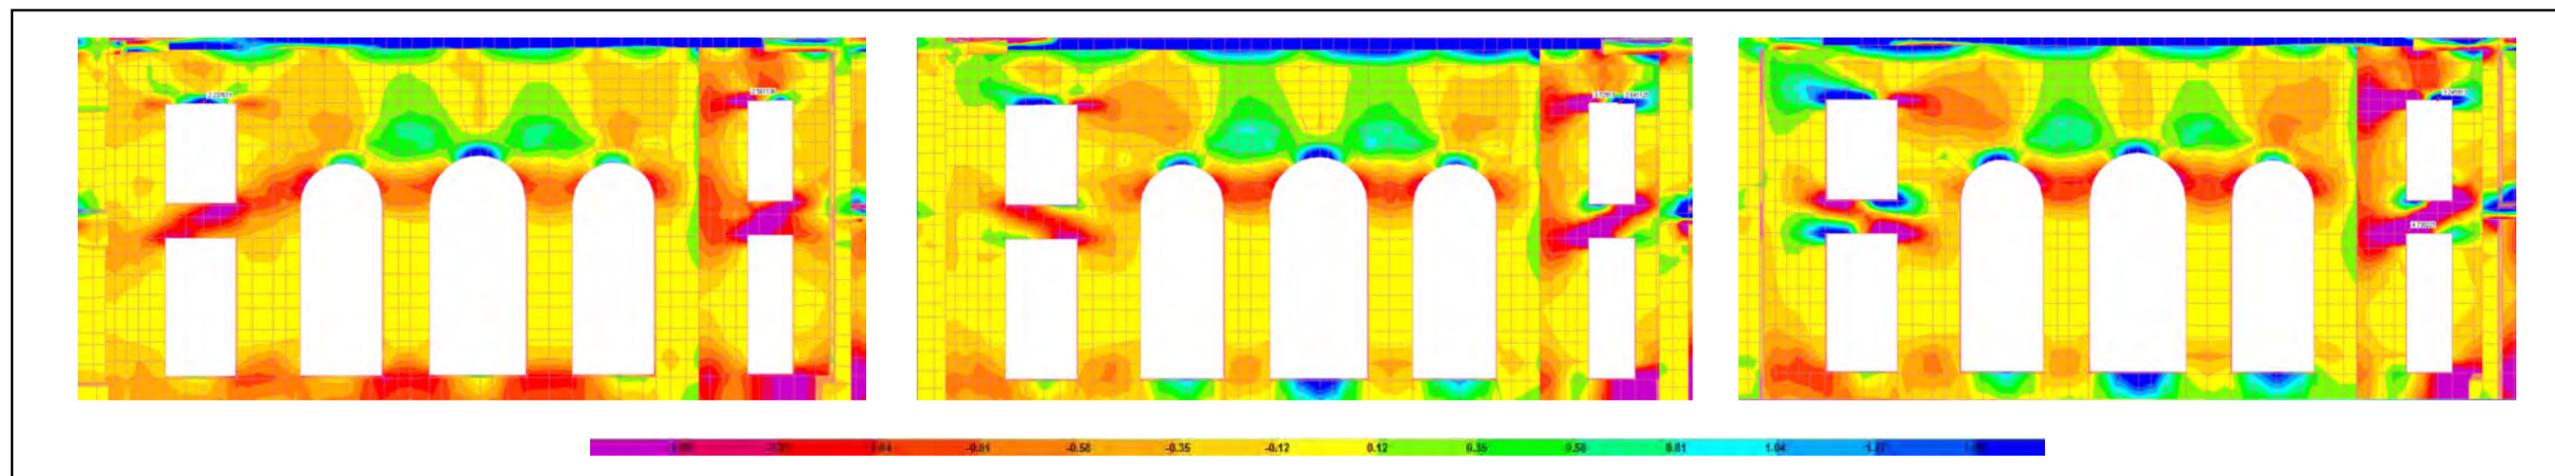
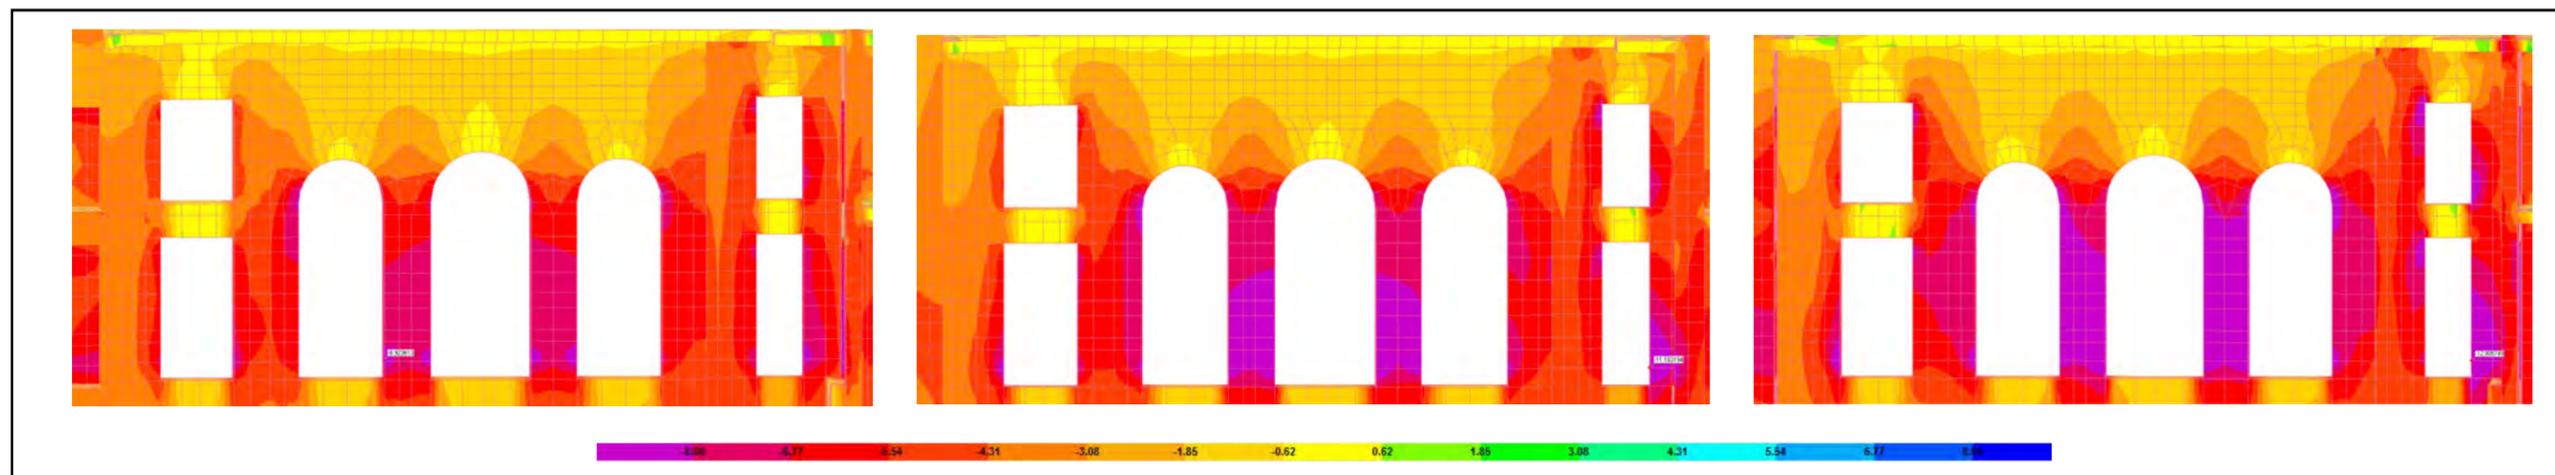
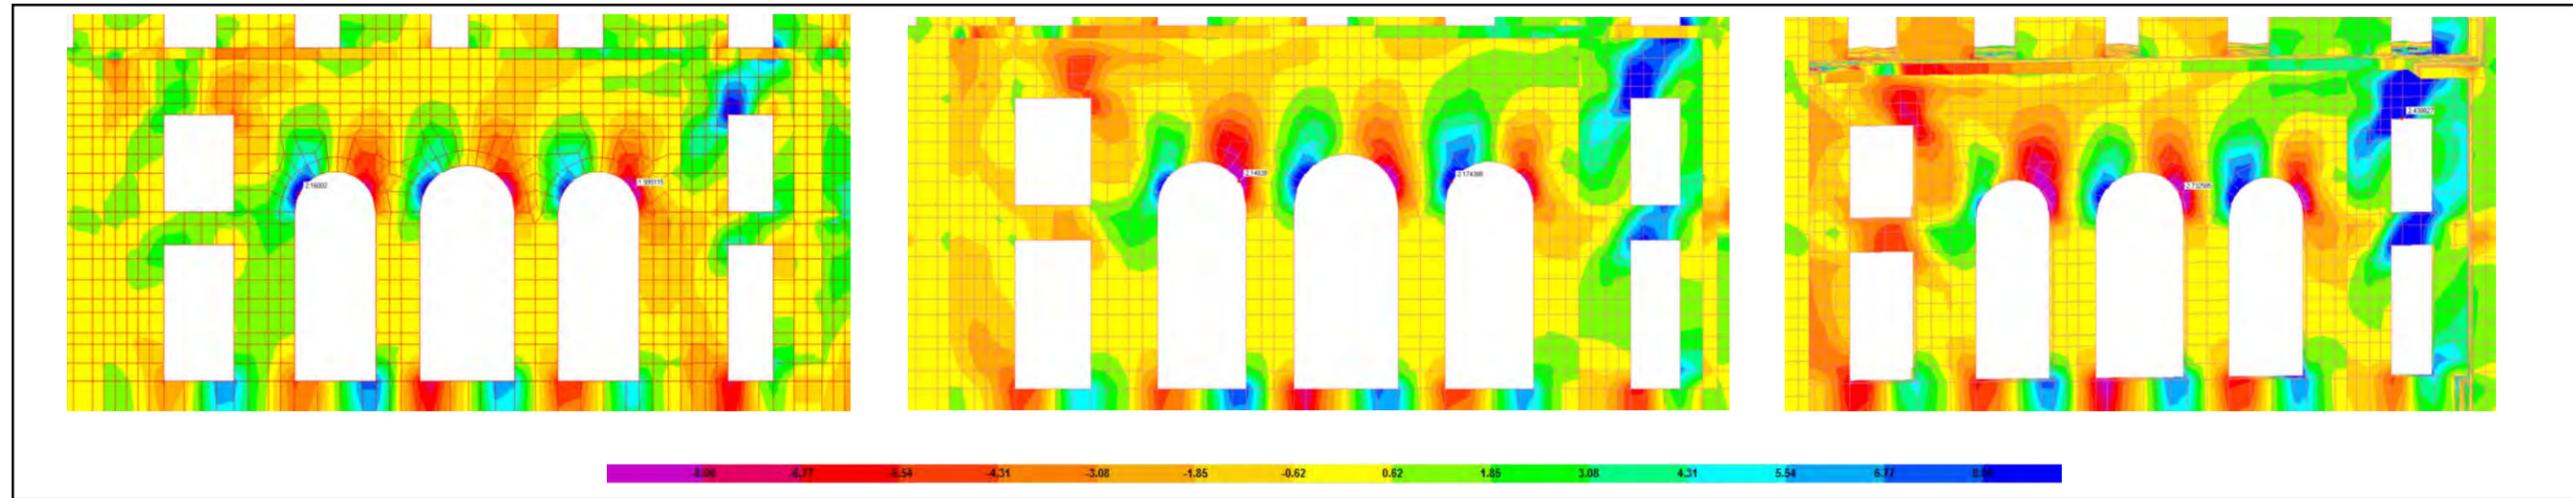
Los daños de la siguiente zona, son las fotografías de la PB-11 a la PB-13, en la planta baja, 1P-27 Y 1P-28 en el primer piso, así como 2P-1 y 2P-2, para el segundo piso.

Figura 177. Esfuerzos normales S22 en  $kg/cm^2$ , de los 3 modelos, con apoyo simple, módulo de reacción constante y módulo de reacción variable, respectivamente.

Figura 178. Esfuerzos normales S33 en  $kg/cm^2$ , de los 3 modelos, con apoyo simple, módulo de reacción constante y módulo de reacción variable, respectivamente.

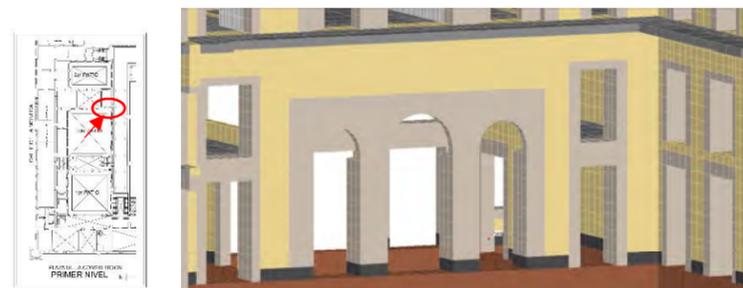
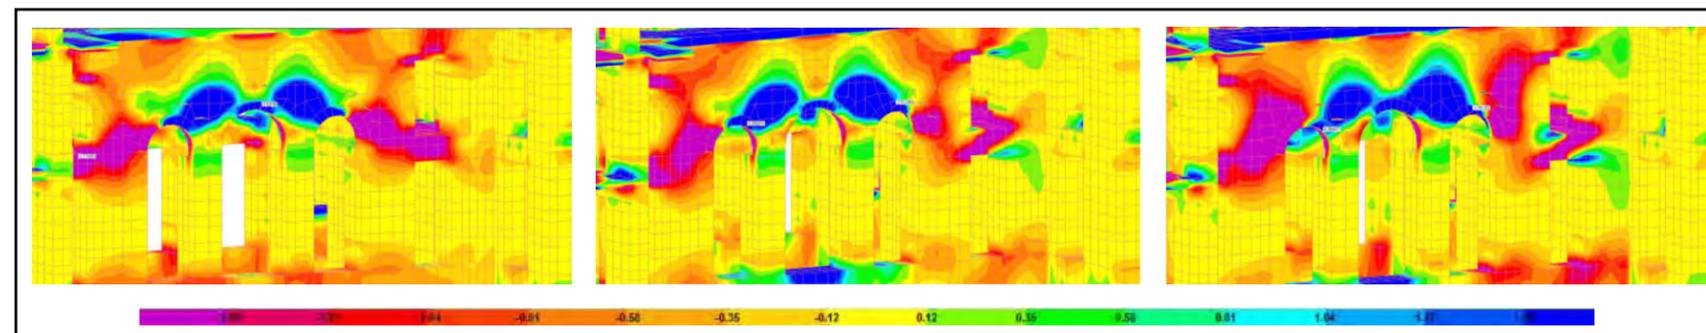
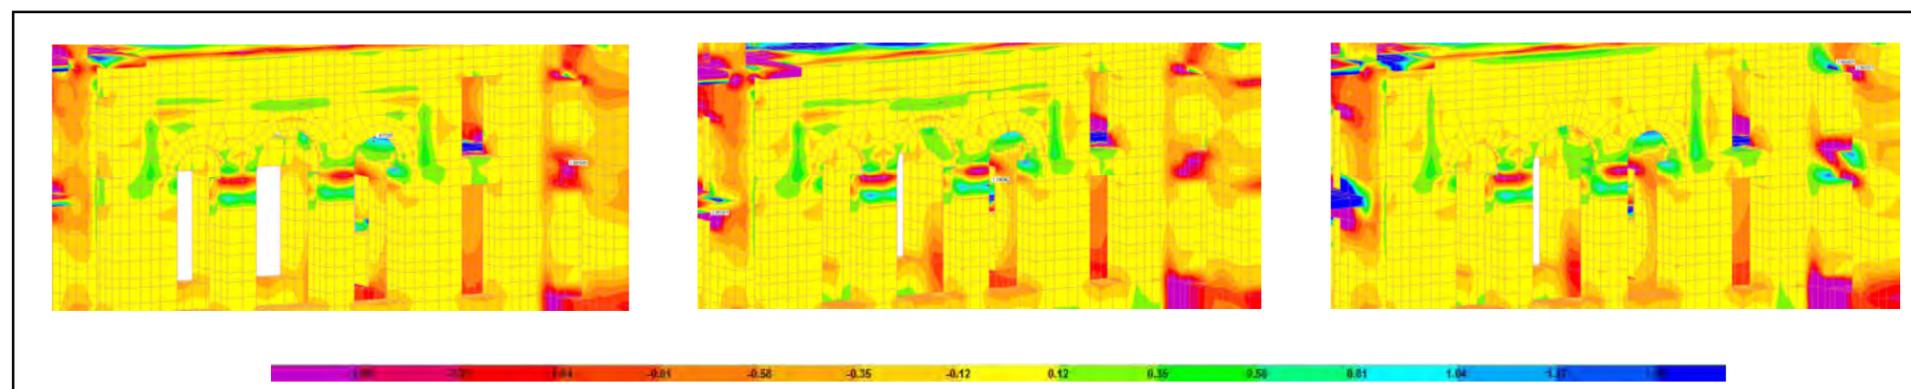
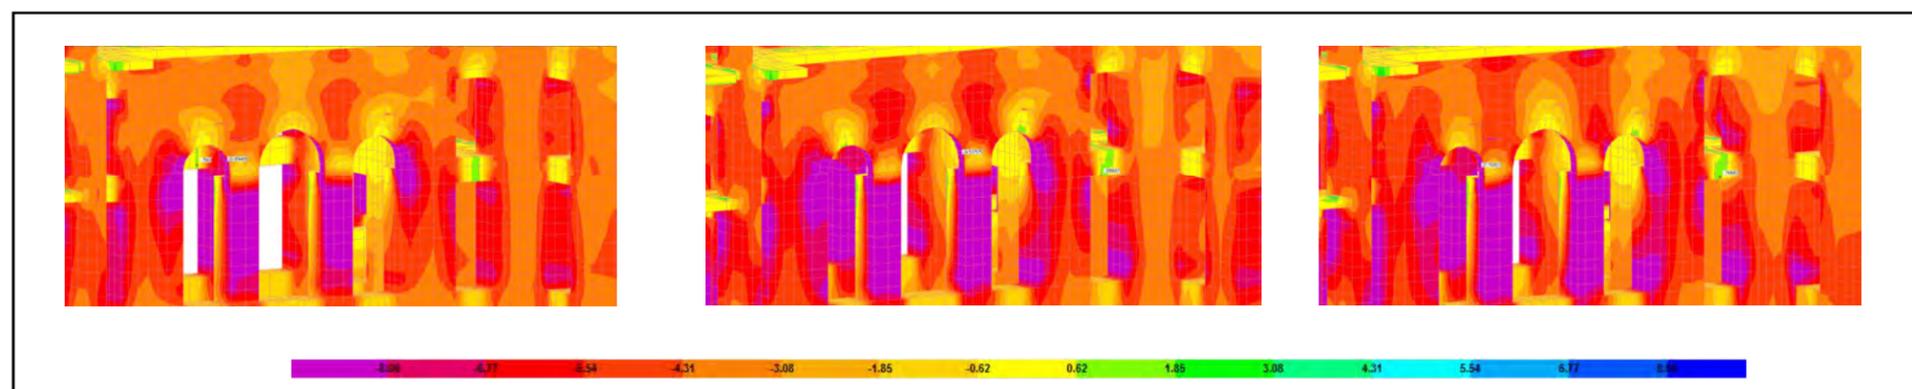
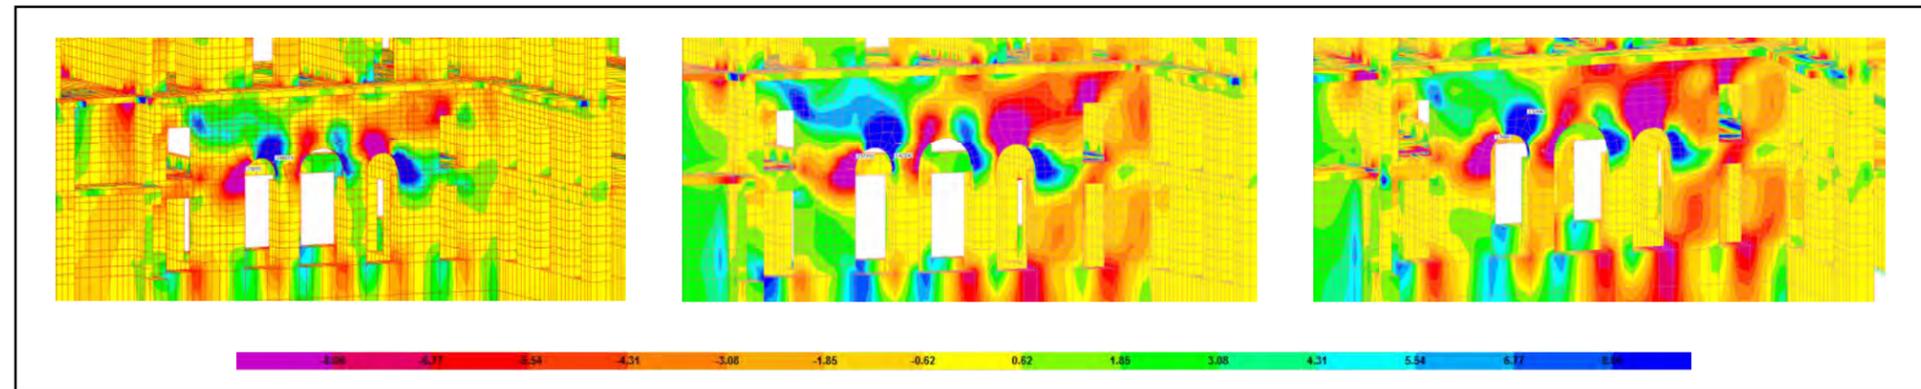
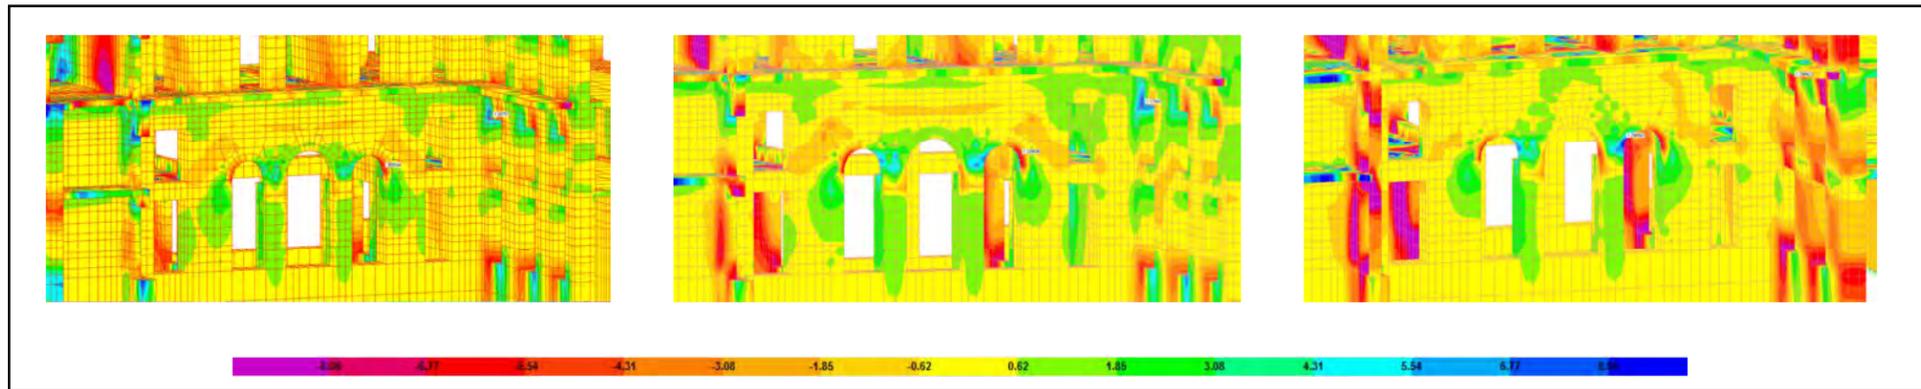
Los siguientes resultados corresponden a las fotografías PB-13 y 1P-29.

Figura 180. Esfuerzos normales S11 en  $kg/cm^2$ , de los 3 modelos, con apoyo simple, módulo de reacción constante y módulo de reacción variable, respectivamente.

Figura 181. Esfuerzos normales S22 en  $kg/cm^2$ , de los 3 modelos, con apoyo simple, módulo de reacción constante y módulo de reacción variable, respectivamente.

Figura 182. Esfuerzos normales S33 en  $kg/cm^2$ , de los 3 modelos, con apoyo simple, módulo de reacción constante y módulo de reacción variable, respectivamente.

Figura 183. Esfuerzos cortantes S13 en  $kg/cm^2$ , de los 3 modelos, con apoyo simple, módulo de reacción constante y módulo de reacción variable, respectivamente.

Figura 184. Esfuerzos cortantes S23 en  $kg/cm^2$ , de los 3 modelos, con apoyo simple, módulo de reacción constante y módulo de reacción variable, respectivamente.
