Universidad Nacional Autónoma de México

Programa de Maestría y Doctorado en Arquitectura
Campo de conocimiento Restauración de Monumentos

**Fábricas de pequeña producción en la colonia Santa María la Ribera
1876-1940
Antigua fábrica de velas “La Industria Nacional”**

Tesis para optar por el grado de:
Maestro en Arquitectura

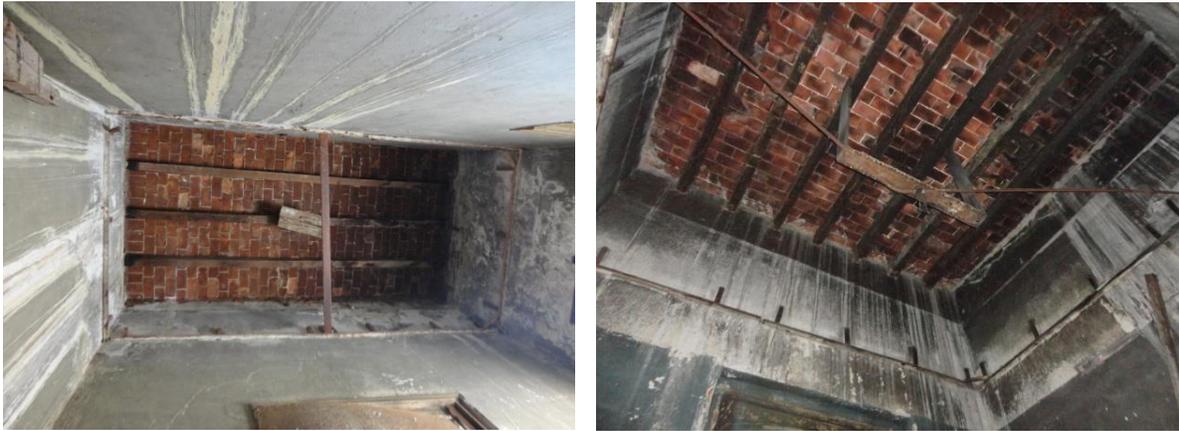
Fotos No. 71-72. Sistema constructivo en cubiertas de una fábrica de velas.
Fuente: fotos del autor, 2016.
En la antigua fábrica de velas "La Industria Nacional", se observa el ladrillo en las azoteas, la utilización de este material fue importante.

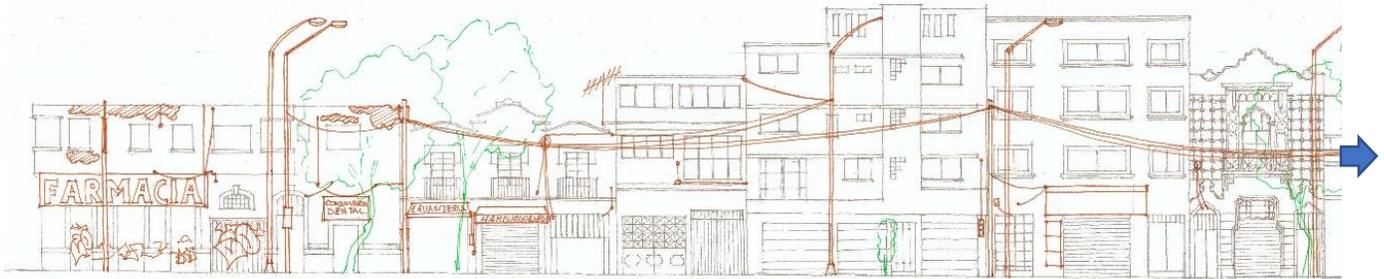
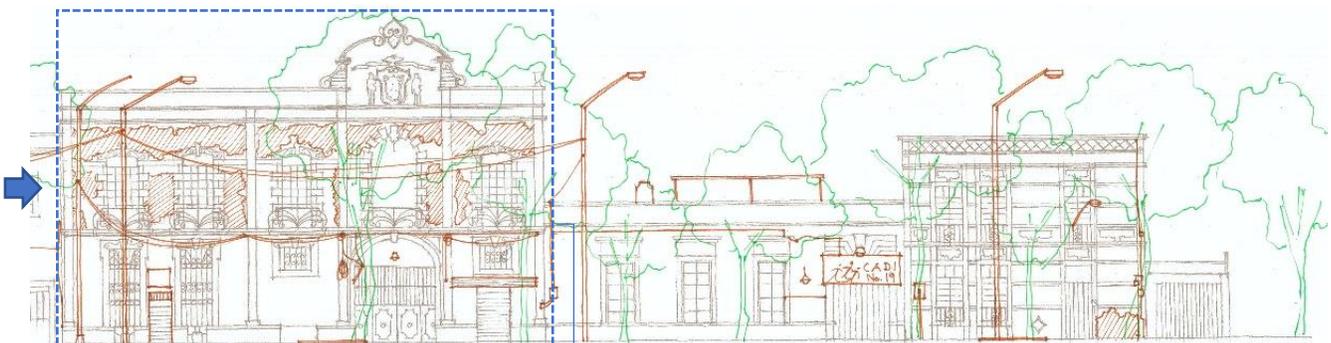
Ejemplo de esto se aprecia sobre la calle de Fresno, en donde a través de un levantamiento en campo realizado a esta sección de calle para la posterior identificación de daños y deterioros, permite ver el detrimento de la imagen urbana debido a la incorporación de adendas así como la falta de mantenimiento [Fig. 79-81].

Antigua fábrica de velas "La Industria Nacional".
Actualmente sobre la calle de Fresno No. 131, Santa María la Ribera.

Fig. 79-81. Daños y deterioros de una sección de la calle de fresno, lado oriente, entre la calle de Salvador Días Mirón – Alzate.

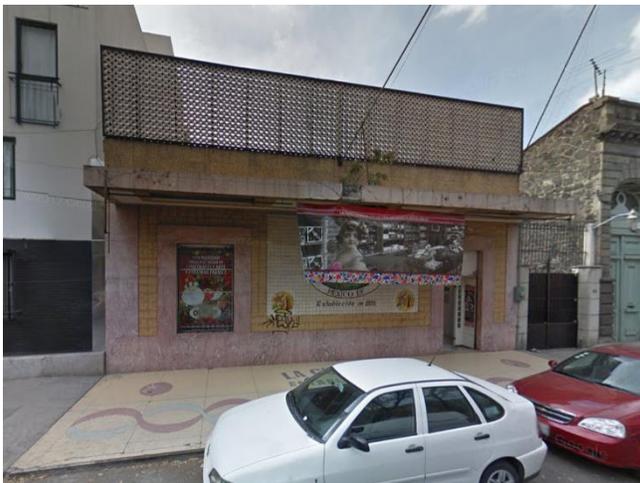
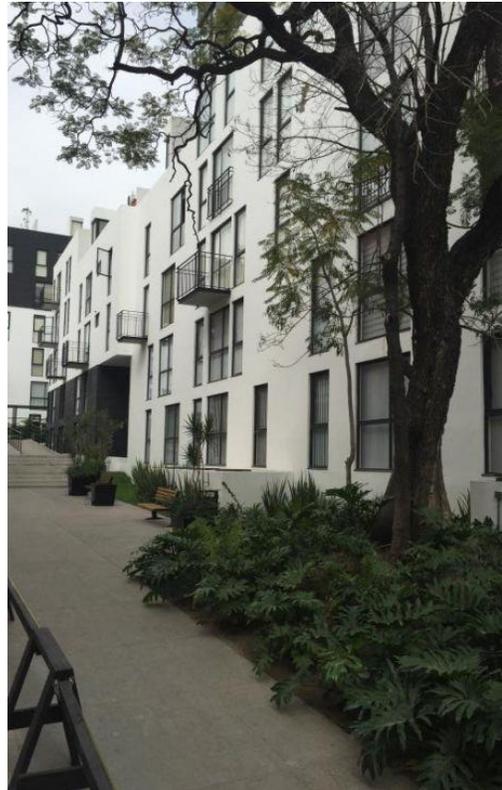
Inmueble en la calle de Cedro No. 208

Esta chocolatera fue administrada por la familia Munguía por cuatro generaciones seguidas, en el año de 1996 fue vendida a particulares los cuales le siguen dando el uso de chocolatera hasta el año 2004 en el que finalmente cierra sus puertas para trasladarse al Estado de México. En el local de Cedro la zona administrativa y la zona de producción se conservan con cierto deterioro hasta el año 2015, en ese mismo año se decide que lo que había pertenecido a las naves de producción se convierta en departamentos, situación que trajo consigo su destrucción parcial y dejando en pie parte del edificio administrativo [Fig. 88-89].

Fig. 88-89. Vista sobre la calle de cedro #208 e interiores de los nuevos departamentos sobre la calle de Nogal.

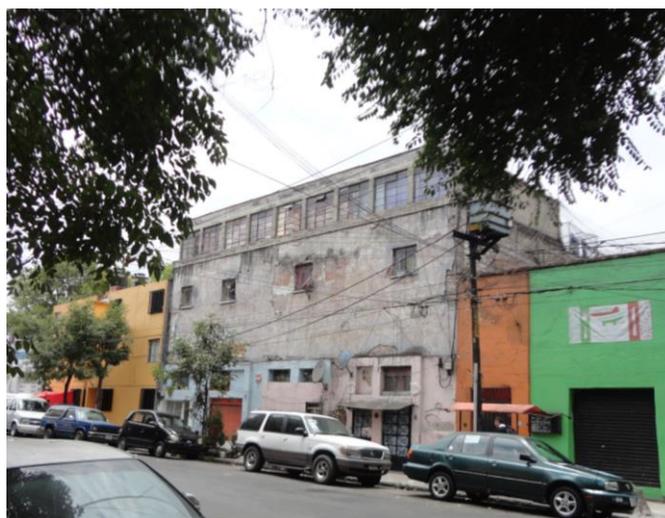
Inmueble en la calle de Fresno No. 164

De acuerdo con los archivos del INBA, en el año 2005 para este inmueble se emitió un dictamen favorable para que se llevara a cabo la construcción de 34 viviendas de interés social entre tres y cuatro niveles⁴², a petición del Invi, sobre lo que fuera la antigua fábrica de jabón de José Elizondo de 1914 [Fig. 90].

Fig. 90. Inmueble sobre la calle de Fresno No. 164.

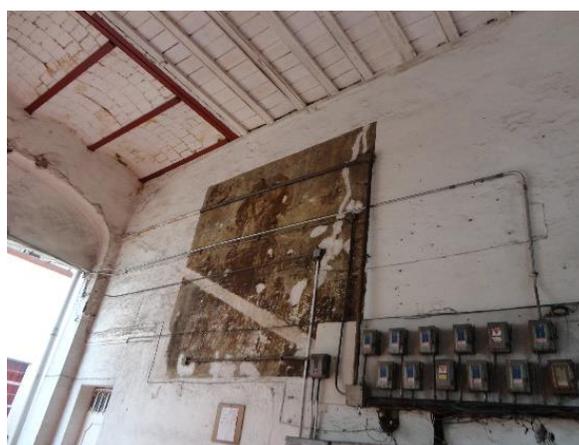
Agregados tales como: tuberías y cables de diversas instalaciones, anuncios y diversos acabados como pinturas vinílicas y de aceite, han ocasionado que el inmueble haya perdido parte de su imagen original. Es importante destacar que las pinturas sobre las paredes del acceso principal, con deidades griegas alusivas a la industria y catalogadas por el INAH, están invadidas por tableros, cables y diversas tuberías [Fig. 98]. Algunos de los elementos ornamentales en los muros tales como molduras de yeso, zoclos de madera presentan roturas y desprendimientos.

Fig. 98. Pintura decimonónica en acceso principal.
Fuente: foto del autor, 2015.
Las adendas colocadas en estas expresiones artísticas han sido derivadas de las necesidades de sus habitantes y de los usos que ha tenido el inmueble.

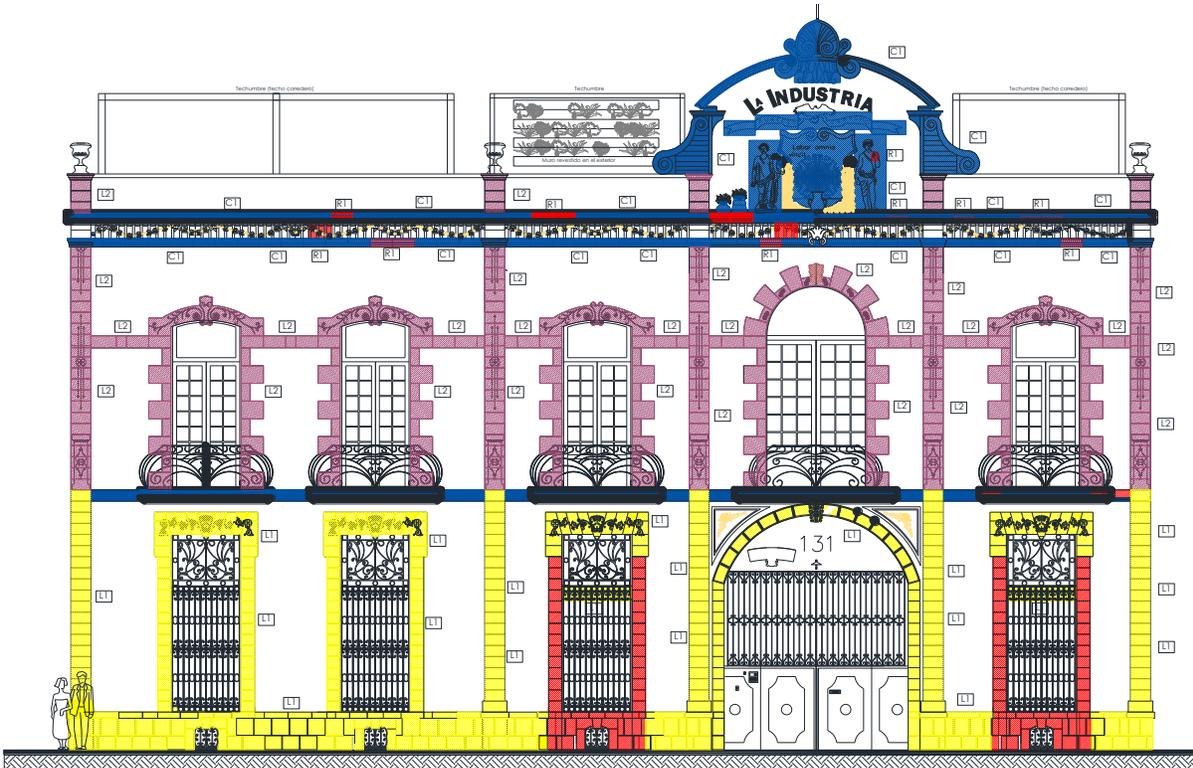
FACHADA PRINCIPAL EDIFICIO SIGLO XIX

Fig. 113-114. Acciones de intervención en elementos de cantera en la fachada principal de "La Industria Nacional".

Posteriormente, al registro de todos los daños y deterioros, se procede a la propuesta de acciones de intervención, a través de las cuales se determinan los trabajos más adecuados y eficientes para el inmueble; a manera de ejemplo en las siguientes imágenes se muestran algunos criterios de reintegración y consolidación, así como de los trabajos de cantería para la fachada de "La Industria Nacional" [Fig. 113-117].
