**TESINA**

**APLICACIÓN DE LA QUÍMICA EN LA RESTAURACIÓN DE LAS  
FACHADAS DEL CUERPO BAJO DE LA TORRE DE RECTORIA,  
CAMPUS CENTRAL DE CIUDAD UNIVERSITARIA**

**Torre de Rectoría, Campus central de Ciudad Universitaria**

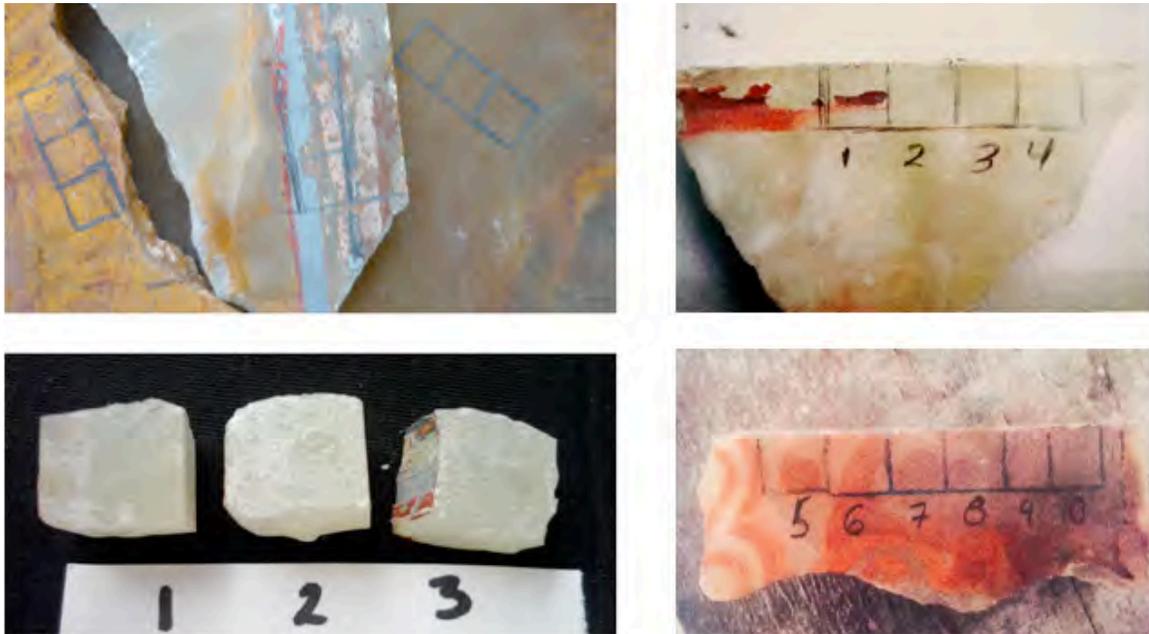
Se realizó una toma de muestra de diferentes placas (Figura 14), para saber la composición química de las placas y así poder realizar un proceso de restauración.

Figura 14. Fotografía Daniela Robles, 2014. Toma de muestras de diferentes placas.

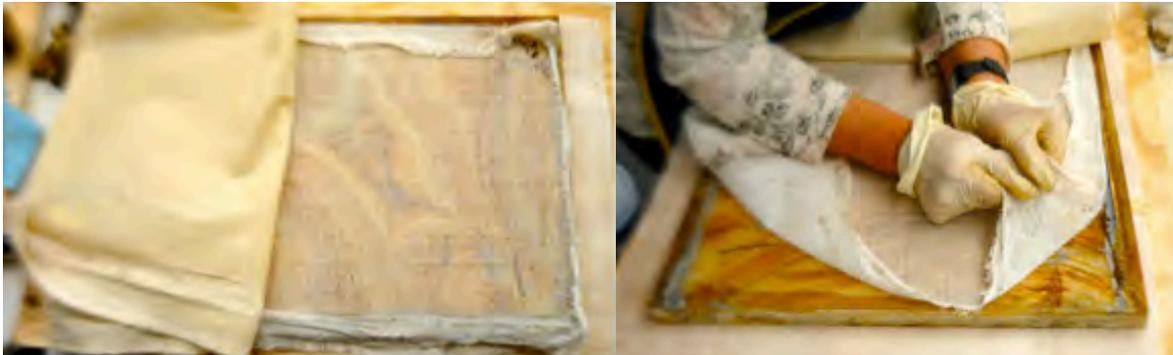
Figura 18. Fotografía Daniela Robles, 2014. Retiro mecánico del doble velado de las placas de ónix.

Ahora bien, el retiro del velado fue de forma mecánica (Figura 18), eliminando el polvo, tierra, agentes extraños como cinta adhesiva, entre otras cosas (Figura 19), esto se llevó a cabo con cepillos de cerdas metálicas y un solvente llamado “removethor limoneli” (Figura 20) que el fabricante declara que se extrae de cascara de cítricos en combinación de pocos compuestos químicos (secreto comercial), que hacen de este un producto amigable con el ambiente, asimismo es eficiente para remover tintas, grasas, diversas suciedades y puede usarse como antigraffiti de pinturas de aerosol.

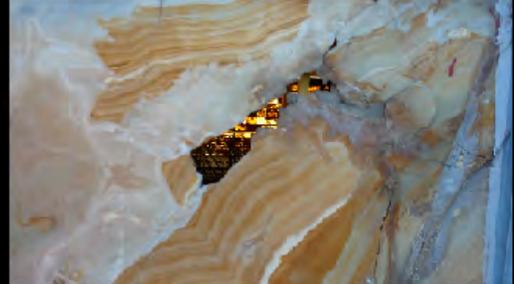
B. Pérdida de ónix

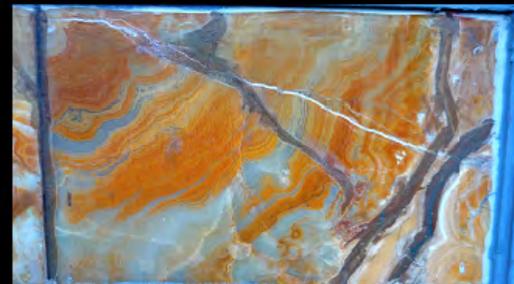
D. Mastique que utilizaron para pagar el Ónix.

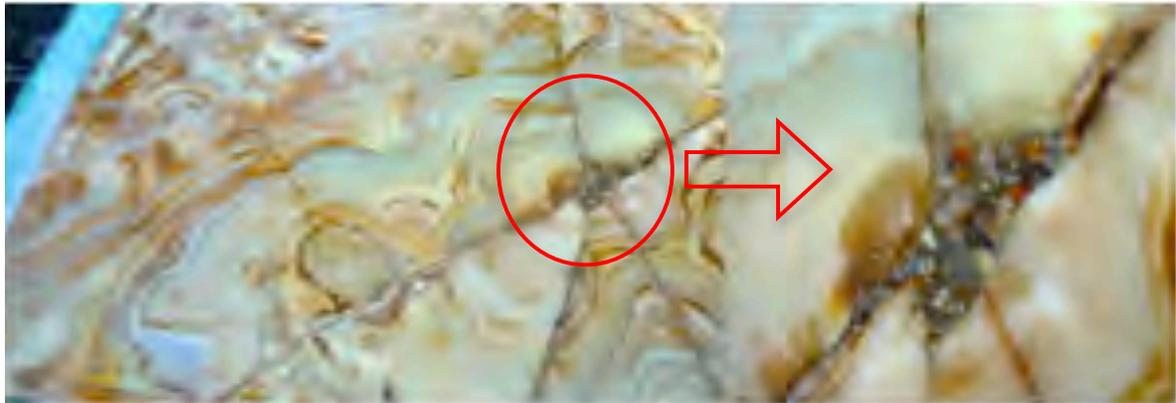
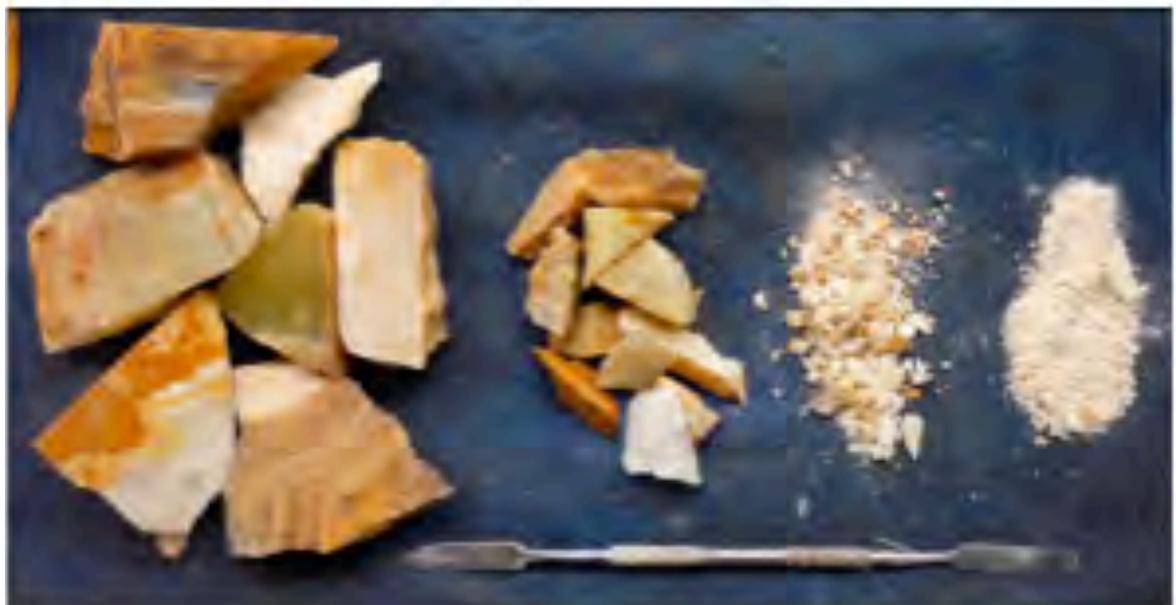
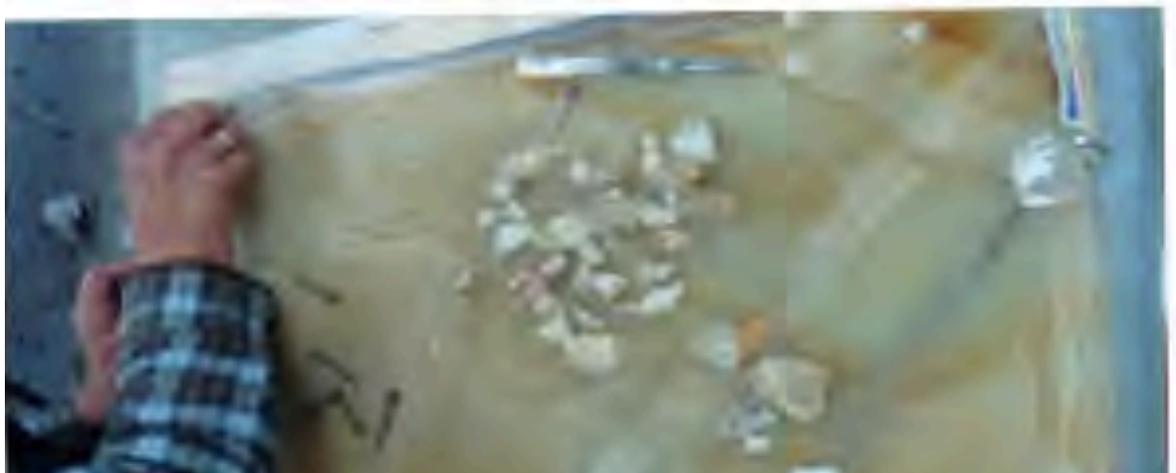
Figura 22. Fotografía Daniela Robles, 2014. Placa de ónix con cargas y tamaño de las cuatro cargas que se utilizaron

Después se comenzó la consolidación (Figura 21) con el uso de cargas de ónix de diferentes tamaños (Figura 22), éstas tienen como objeto rellenar los espacios pequeños que se encontraban vacíos, permitiendo conservar sus propiedades translúcidas.

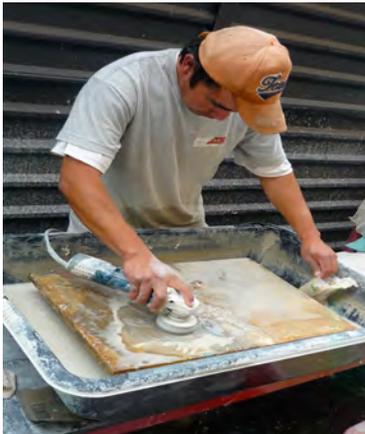
Figura 24. Fotografía Daniela Robles. Abril del 2014. Pulido de una placa de ónix restaurada.

Para pulir las placas (Figura 24), se utilizó una pulidora que trabaja con agua y una hoja de lija de bajo gramaje para evitar rallar la piedra.

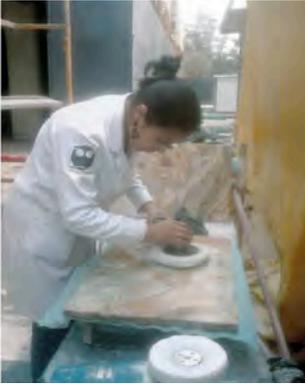
Figura 25. Fotografía Daniela Robles. Abril del 2014. Abrillantado de una placa de ónix restaurada.

Se abrigantaron (Figura 25), las placas con la misma máquina pulidora solo que se le cambio la borla por una más suave y se utilizó una lija mucho más fina

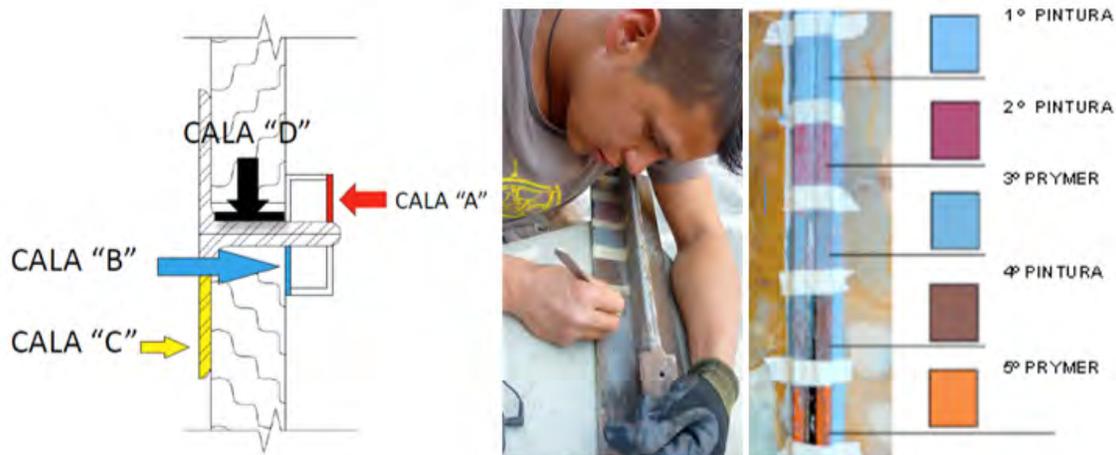
Un análisis que realizamos para saber el color original de la cancelería fue utilizando las calas estratigráficas<sup>5</sup> en diferentes áreas de la fachada. Se tuvo que realizar este estudio varias veces para demostrar una consistencia, ya que al efectuar la segunda cala se encontró diferente resultado (Fig. 31).

Figura 31. Parte de la cancelería en donde se realizaron las calas estatigráficas. A. bagueta que da al exterior, B. bagueta que da al ónix, C. ángulo que da al interior de la fachada, D. cara del ángulo que soporta el ónix. Imagen a la derecha, el número uno indica la capa más externa de pintura y el cinco la más interna.

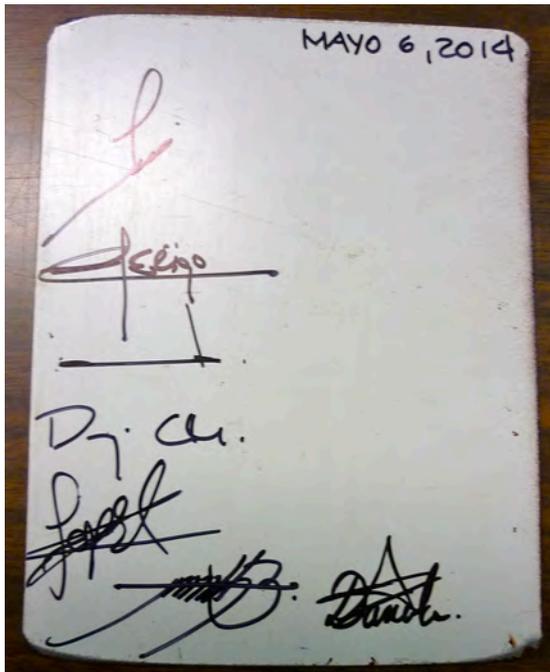
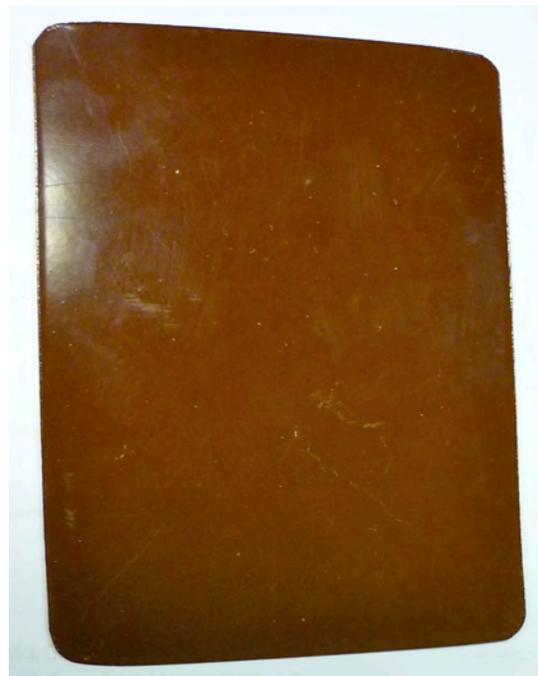
Por lo tanto se concluyó que el color de la cancelería era café y como referencia exacta de color se utilizó la escala del pantone<sup>6</sup> entre estos códigos de Pantone los números 4705C y 4695C (Fig. 33).

Figura 33. Fotografía Daniela Robles. Mayo 6 del 2014. Muestra de color final de la cancelería. Placas donde firman el INBA, Patrimonio Mundial, Dirección de Obras de la UNAM, constructora PRYMO S.A., supervisión externa Megarquitectos S.A

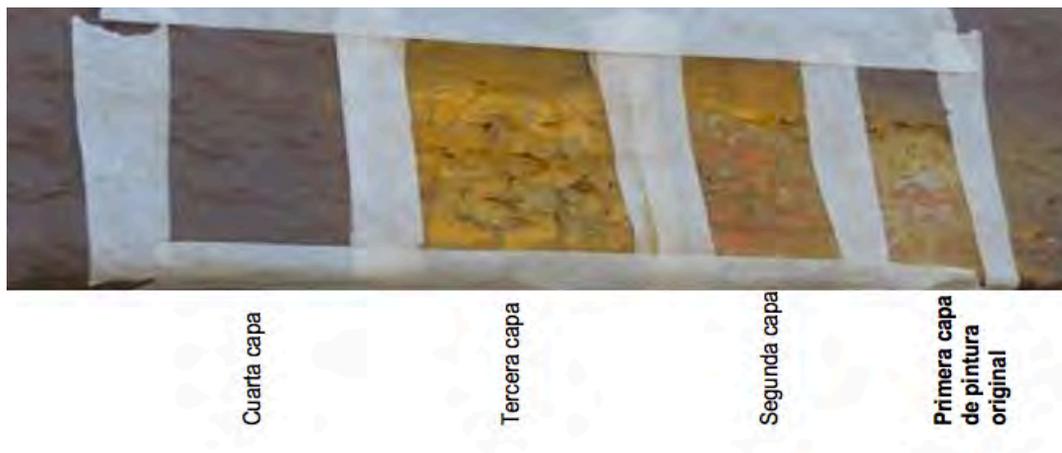
Para seguir con la misma metodología realizamos calas estratigráficas en el muro, en la fachada poniente para obtener el color original del mismo (Fig. 34 y 35).

Figura 34. Calas estratigráficas de la cornisa del muro de la fachada poniente.

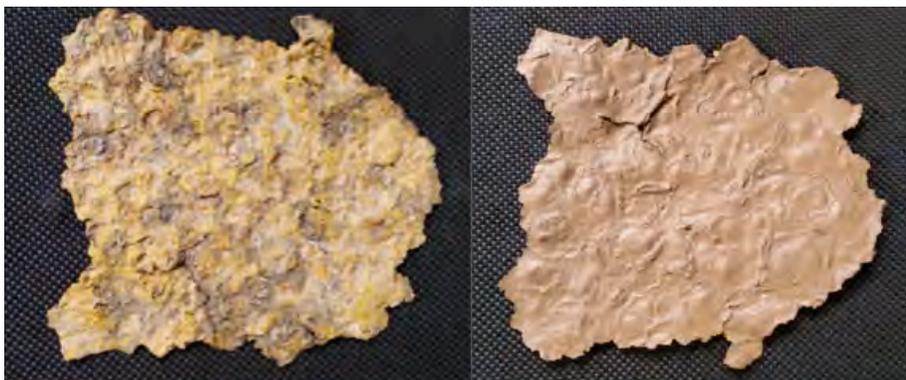
Figura 35. A la izquierda, capa de pintura de la cara que da a la cornisa<sup>7</sup>, a la derecha capa de pintura que da a la intemperie.

Observamos que el color original era amarillo mostaza lo que nos resultó lógico ya que el mural “El Pueblo a la Universidad y la Universidad al Pueblo”<sup>8</sup> del autor David Alfaro Siqueiros<sup>9</sup> que está en la fachada sur, las orillas de éste son del mismo color mostaza. Y se concluye que el color original es el número de Pantone 130C y 137PC.

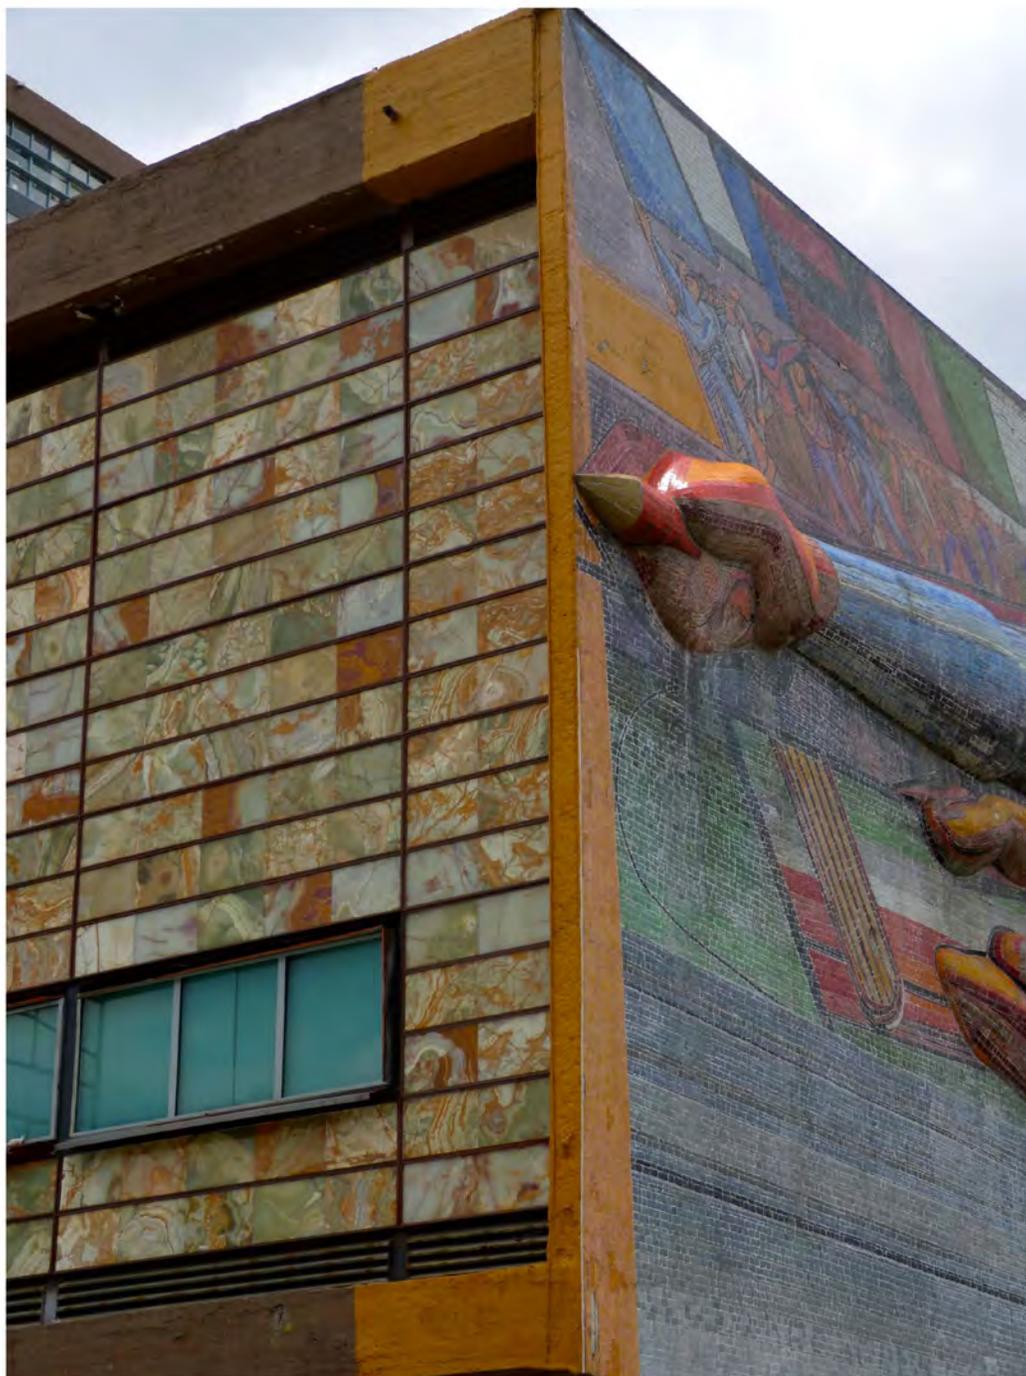
Figura 36. Fotografía del mural del costado del mural de Siqueiros y Fachada poniente de Rectoría, se observa el color amarillo mostaza.

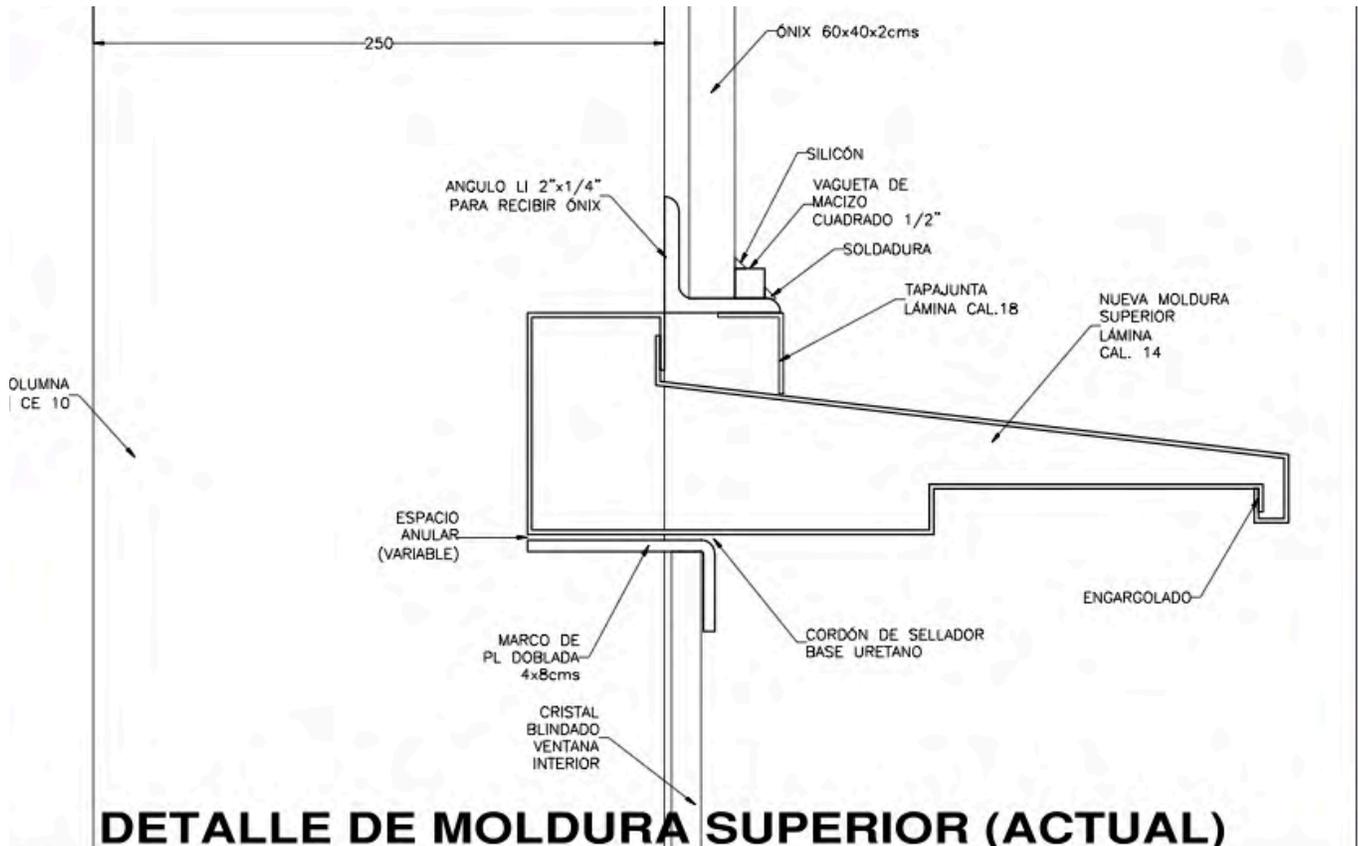
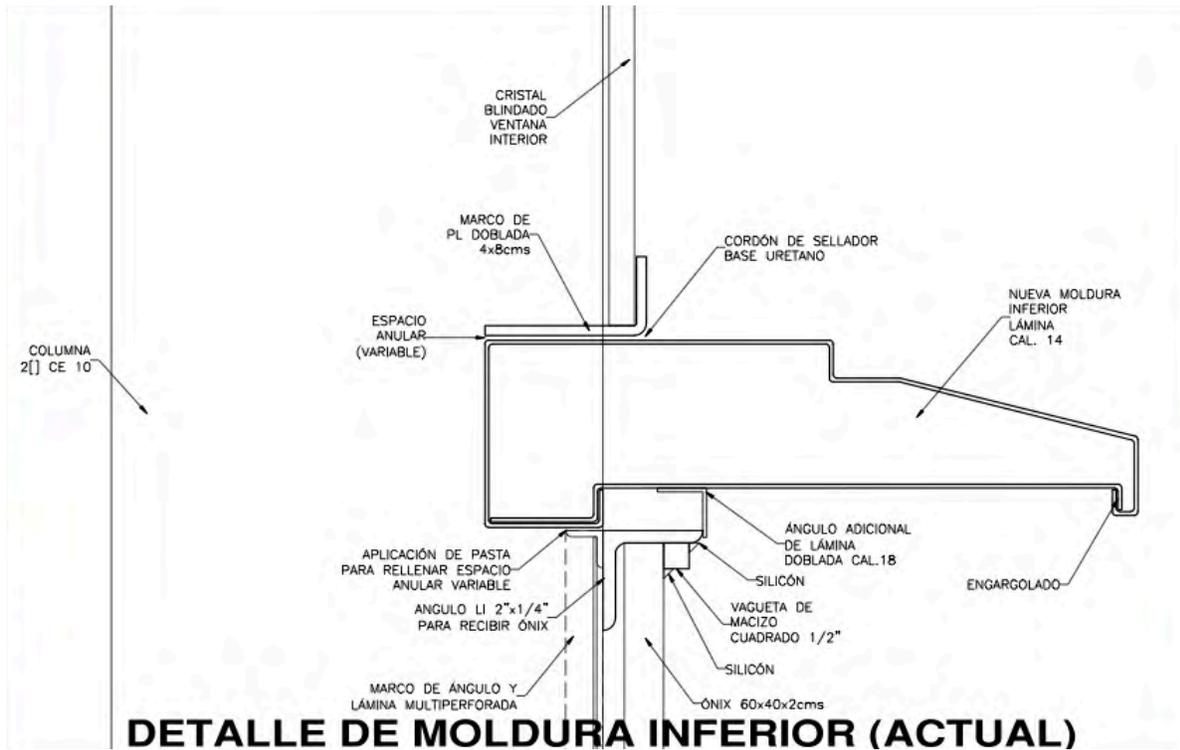
En la actualidad el botaguas tiene un diseño (Figura 40), donde las ventanas presentan corrosión y deterioro (Figura 41), por lo que en ellas también se realizaron calas estratigráficas, para saber el color original y analizar si coincidieron con la cancelería que soporta el ónix.

Levantamiento del botaguas superior e inferior, corte lateral.

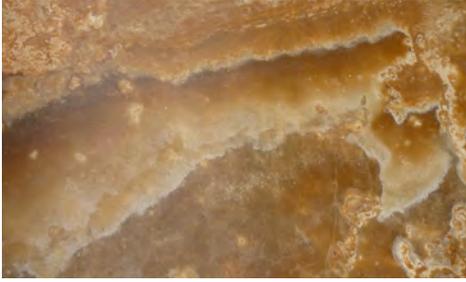
Figura 42. Fotografía Daniela Robles. Color de placas pos época

Como anteriormente expliqué las placas originales varían en tonos principalmente verdes, cremas, blancos con vetas marrones, pero en la totalidad de éstas existen placas de época posteriores que se detectaron por ser diferente en medidas, color y material ya que no permitían el paso de la luz (Figura 42), también expliqué que en el pasado hubo un

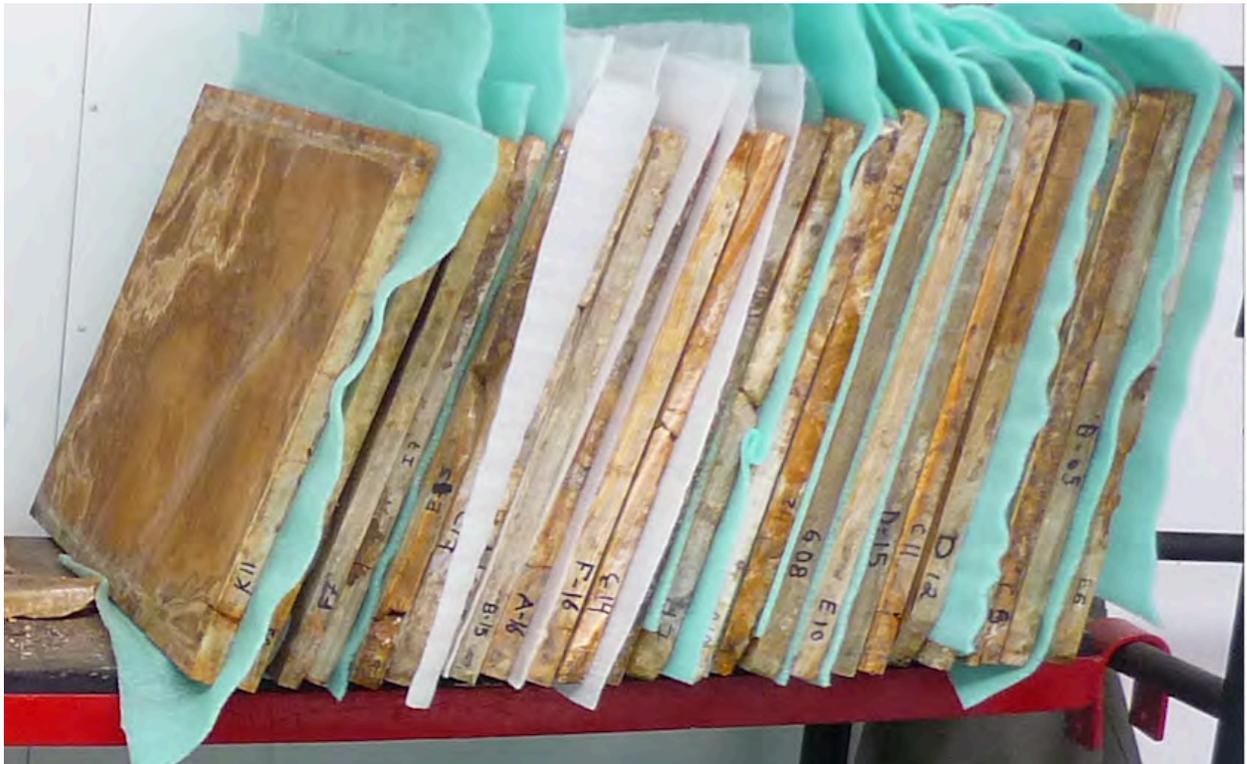
Con objeto de tener un mejor control de la identificación y ubicación de las placas se colocó en cada una su numeración y coordenada por número de fila, columna y fachada (Figura 44).

Figura 44. Fotografía Daniela Robles. Colocación de coordenadas de las placas.

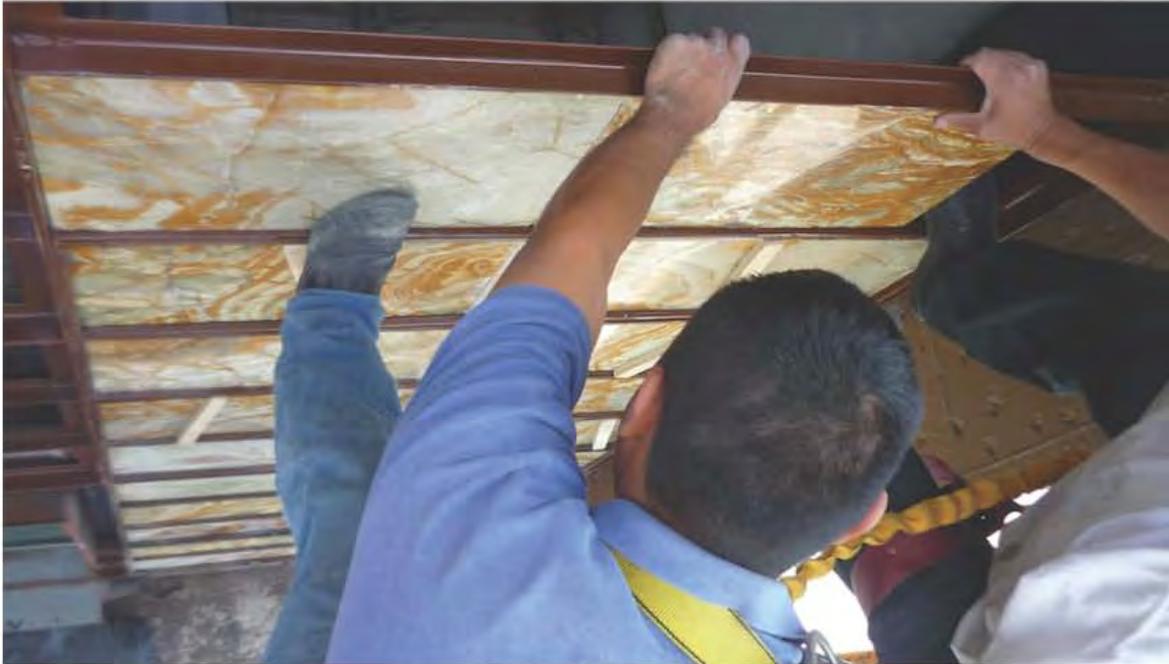
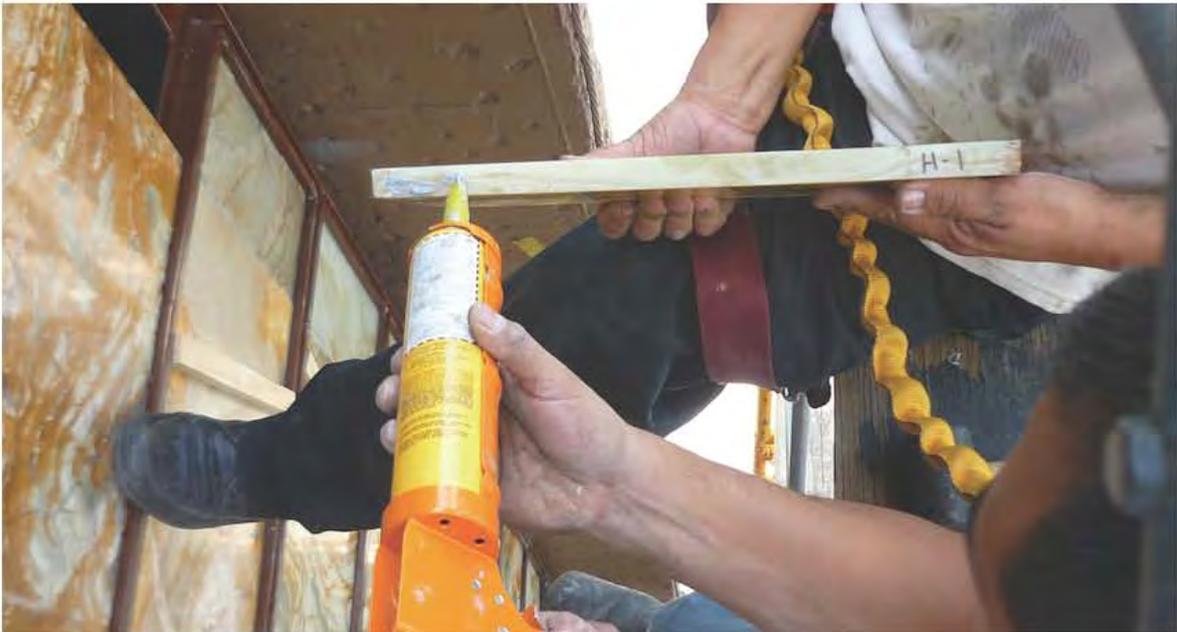
4. Fotografía Daniela Robles. Colocación de placas restauradas en los módulos de la fachada poniente.

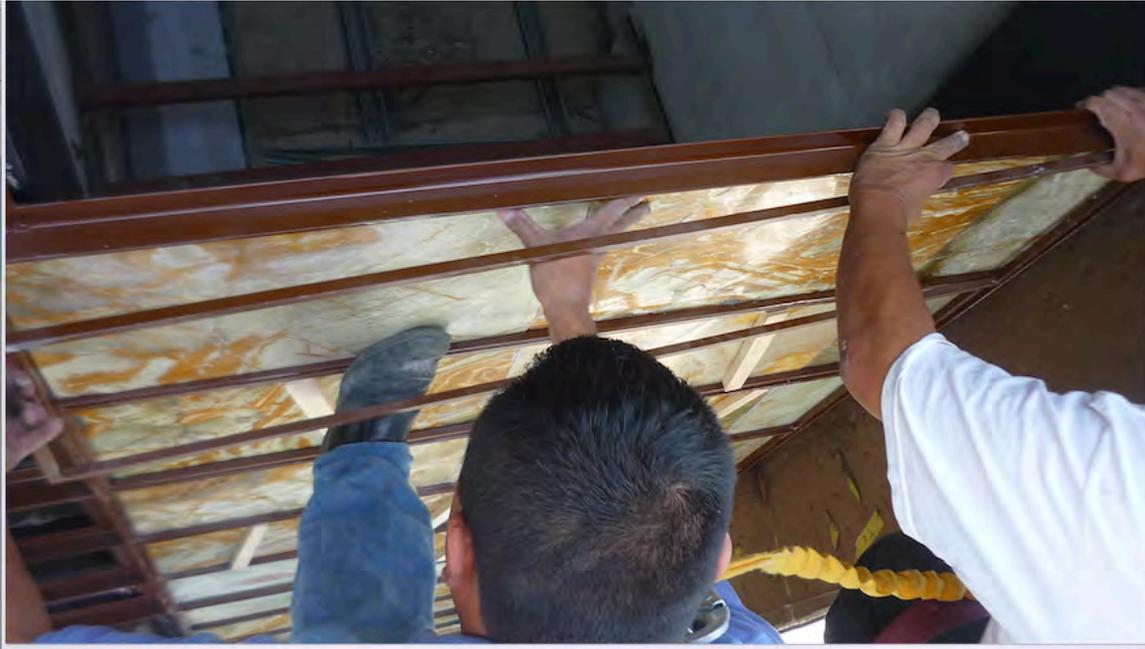
5. Fotografía Daniela Robles. Colocación del marco en los ángulos.

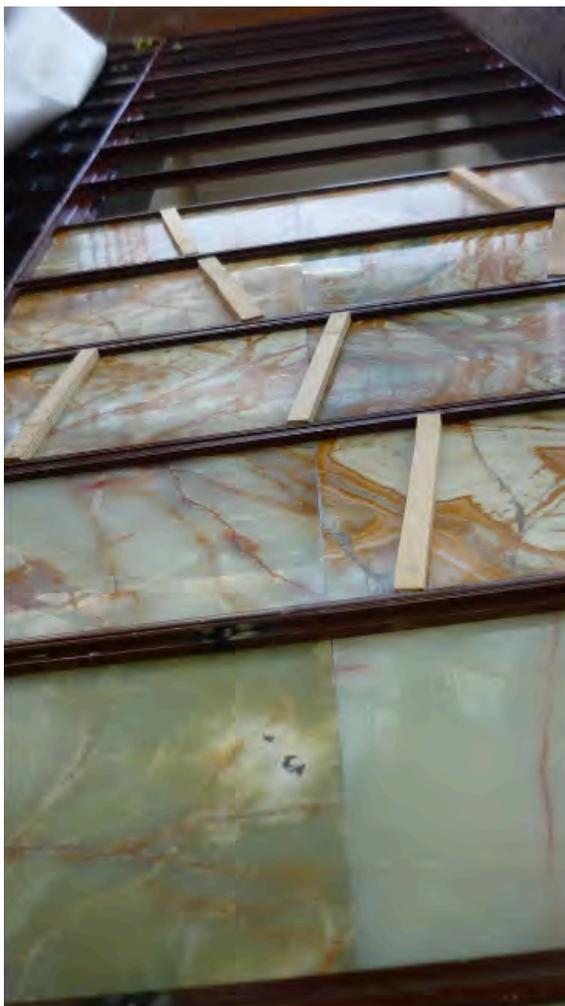
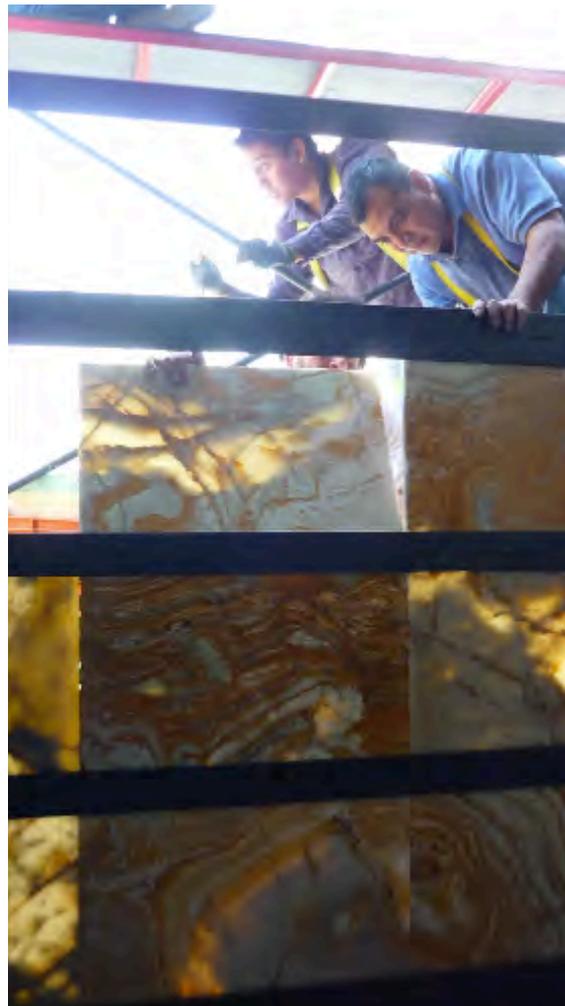
7. Fotografía Daniela Robles. Izquierda, fijación de los marcos. Derecha, vista desde el interior de la fachada poniente en la colocación de las placas de ónix.
