**CONSERVACIÓN, RESTAURACIÓN E INVESTIGACIÓN ARQUITECTÓNICA,  
ZONAS ARQUEOLÓGICAS DE TULUM, TANCAH, MUYIL Y XELHÁ**

TESIS  
QUE PARA OPTAR POR EL GRADO DE  
**MAESTRO EN ARQUITECTURA**

# Proyecto de Conservación, Restauración e Investigación Arquitectónica; Zonas Arqueológicas de Tulum, Tancah, Muyil y Xelha, Quintana Roo.

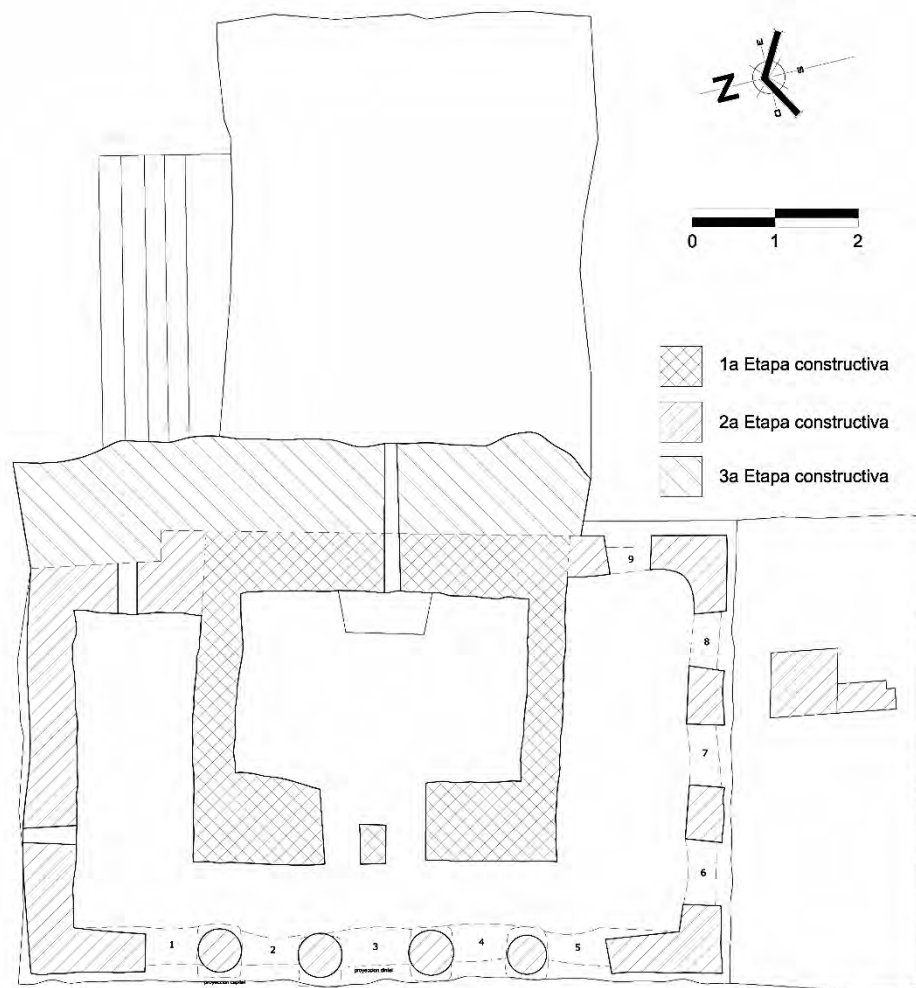
**Figura 12.** Edificio 16 o Templo de las Pinturas, Tulum. Planta arquitectónica que presenta las tres etapas constructivas en el edificio. Dibujo R. Magdaleno 2018 basado en Lothrop 1924, Marquina 1951, y en el levantamiento arquitectónico llevado a cabo dentro del PMQR de 2011 a 2013.

Todos los vanos de acceso del Edificio 16 están salvados por dinteles de piedra, en la fachada principal el dintel central y los dos del lado norte –dinteles 1, 2, y 3 en el plano y figura 12- se fracturaron en un tiempo pasado reciente del cual no se encuentra registro, de la misma manera el único vano localizado en la fachada oriente tiene la misma característica –dintel 9 en el plano y figura 12- . Al fracturarse los dinteles estos pierden la función estructural a la que originalmente fueron designados; cada dintel soporta el friso y la bóveda que se localiza encima de ellos, a su vez, transmiten las cargas o el peso hacia las jambas, columnas o pilares que los soportan. Al estar seccionados en dos partes la distribución del peso por encima del dintel se distribuye heterogéneamente cambiando el trabajo estructural de soporte a un trabajo en voladizo, cada sección del dintel se mantiene estable por la compresión ejercida entre su soporte –jamba o columna- y el peso de la bóveda y friso axial al apoyo, pero el peso en la parte media del dintel no tienen una distribución homogénea sobre los apoyos laterales y por el contrario contribuye a un momento de volteo ejerciendo presión sobre la sección anclada del dintel a la columna o jamba (**figura 51**) con el riesgo eminente de producirse una falla estructural por esfuerzo cortante en los extremos de cada dintel.

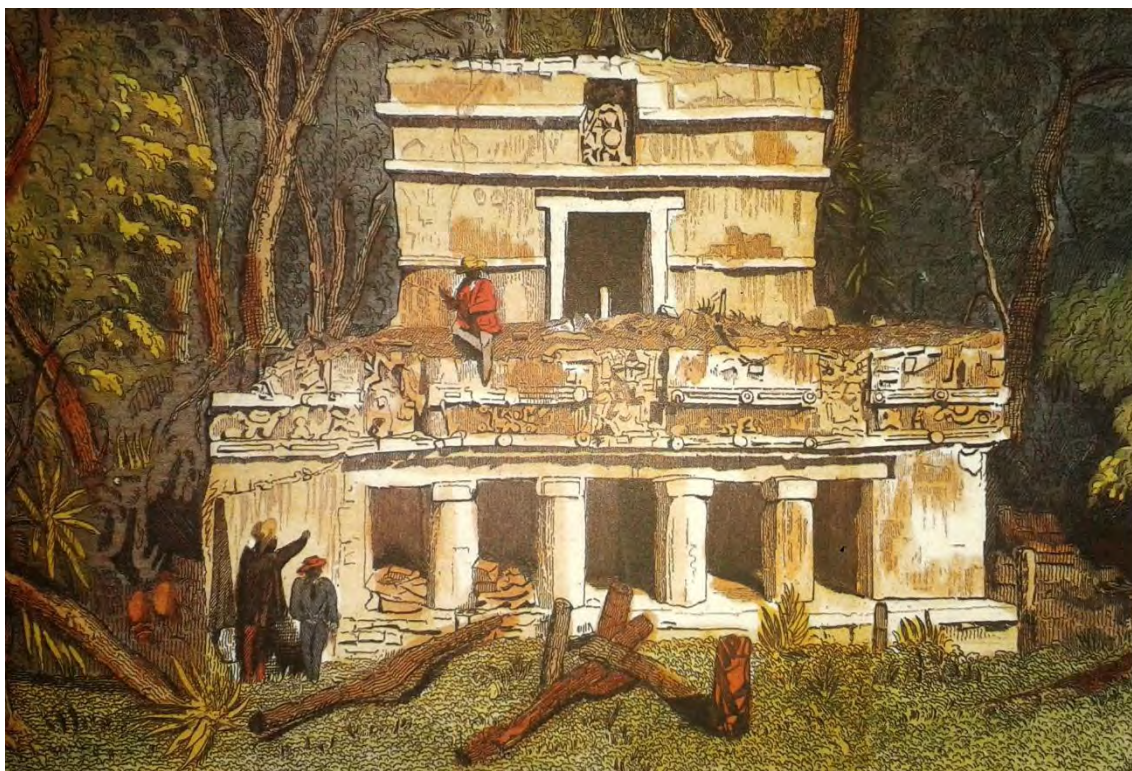
**Figura 16.** Edificio 16, Tulum. Catherwood, 1942.

El primer levantamiento, como se ha mencionado líneas arriba, es el publicado en *Incidents of travel in Yucatán* de John L. Stephens realizado por el arquitecto Frederick Catherwood. La litografía es de la fachada principal u oeste, presenta el estado de conservación del edificio con la pérdida, los elementos escultóricos que lo integran y la densa vegetación que lo invade con la subsecuente destrucción de la terraza del segundo nivel, la superficie de la azotea así como el colapso de la escalera originalmente localizada en la fachada sur. Aunque la litografía esta proporcionada y presenta figuras humanas como referencia de escala carece de acotaciones (ver figura 16).

parcial con el hundimiento pues es justo en este sector donde nosotros identificamos la confluencia de movimientos y/o asentamientos, el colapso de la esquina del friso se encuentra documentada en la litografía de Catherwood (figura 16) y en las fotografías de la Carnegie (figura 23), la esquina mencionada la restaura Miguel Ángel Fernández como ya fue comentado (figura 18). El colapso parcial de la bóveda en la crujía norte del edificio puede estar asociado a este hundimiento, aunque también pareciera ser la suma de factores como el crecimiento de un árbol que incrementar la carga en la bóveda mientras que la penetración de las raíces dislocaría la mampostería; a esto podríamos sumar la disgregación de sus morteros por filtración pluvial; de igual manera, la Carnegie toma fotografías de este colapso (**figura 33**) y es Fernández quien reconstruye la bóveda.

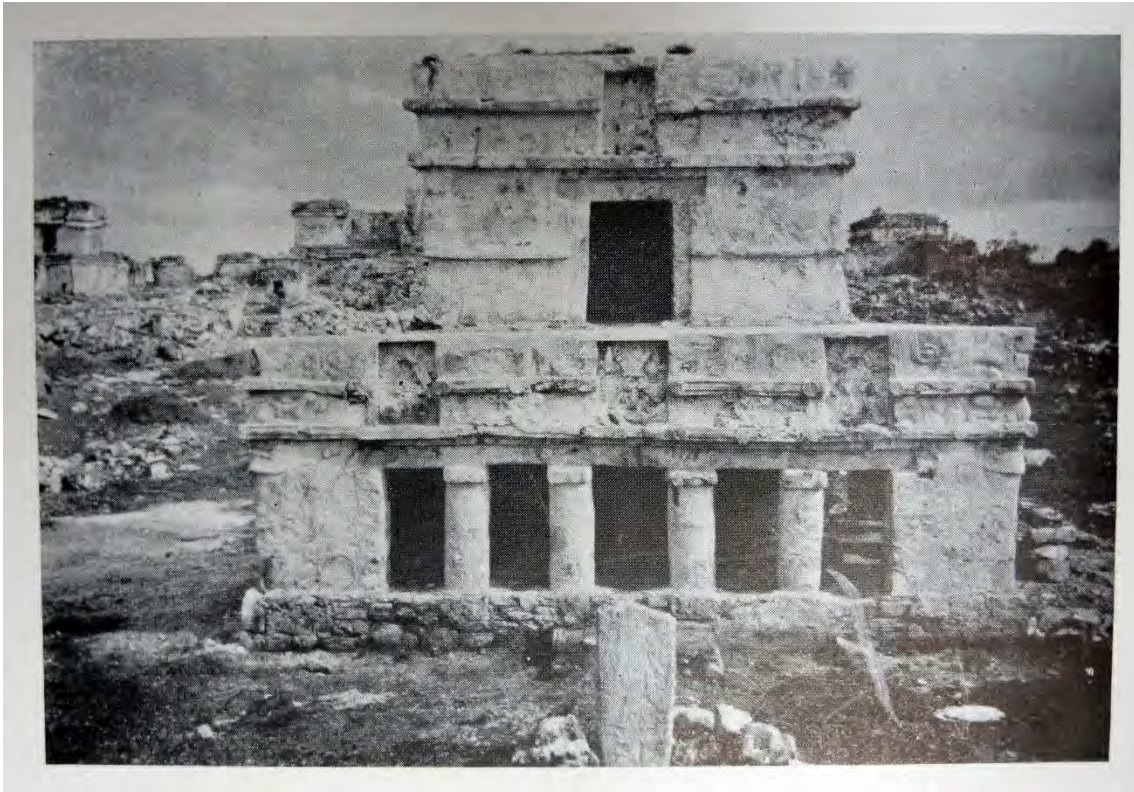
Es Miguel Ángel Fernández quien comisionado por la Expedición Científica Mexicana inicia trabajos de investigación arqueológica y conservación de 1937 a 1940 en todo el sitio; durante la temporada de trabajos de 1938 Fernández realiza importantes trabajos de conservación, consolidación y reconstrucción enfocándose principalmente a la conservación de la pintura mural directa o indirectamente. Los principales trabajos consisten en reconstruir la bóveda de la galería norte en el primer nivel, así como limpiar y realizar un nuevo piso de concreto en la terraza del segundo nivel por los lados norte, oeste y sur; reconstruye parcialmente y consolida el muro de contención localizado sobre el primer nivel en la fachada este del edificio y realiza una anastilosis del mascarón modelado en estuco perteneciente a la esquina noroeste del primer nivel cuyos fragmentos encontró caídos al pie del edificio entre el escombros del colapso de la esquina. Colocó lajas encima de los tres nichos de la fachada principal en el primer nivel ya que estos habían perdido su sección superior. Intervino la pintura mural limpiando los barnices colocados por la Carnegie y reintegró elementos pictóricos donde era posible identificar la forma de los elementos faltantes. Finalmente limpió todo el perímetro del edificio de escombros e identifica los restos de la escalinata de acceso al segundo nivel del edificio como una escalera exenta en la fachada sur anclada estructuralmente al nivel del friso del primer nivel (Fernández 1945:111-112) (figura 18).

**Figura 18.** Edificio 16 después de los trabajos de M. A. Fernández, 1945.

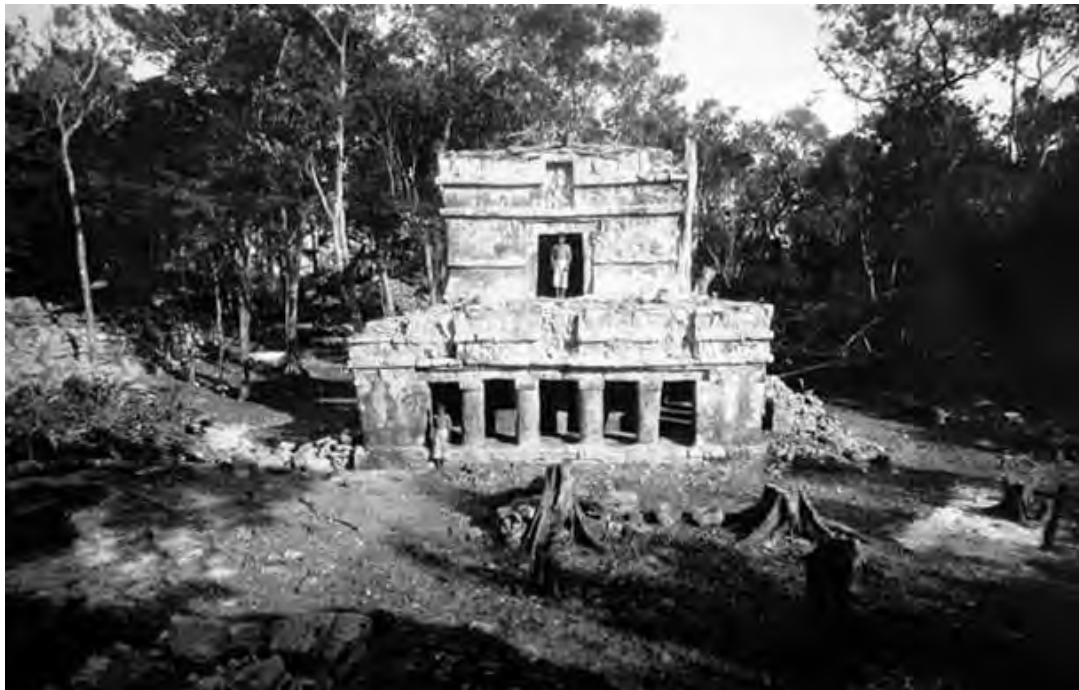
**Figura 23.** Edificio 16, vista frontal, Lothrop, 1924. Tomado del archivo del *Peabody Museum*, de la Universidad de Harvard.

El segundo registro y reporte es el publicado por Samuel Lothrop en *Tulum An Archaeological Study of the East Coast of Yucatán*; se destaca en su publicación la descripción del inmueble y el registro fotográfico donde se observan muchos detalles de conservación como el colapso parcial de la bóveda en la crujía norte del primer nivel, la existencia de dos troncos de árbol sobre en la terraza sur del segundo nivel y cuyas raíces parecen ser las responsables del colapso de la escalera quedando expuesto el núcleo de la bóveda (**figuras 23 y 24**), en las fotografías se puede observar el estado de conservación de los elementos escultóricos y se verifican las pérdidas parciales de escultura y componentes arquitectónicos ya observados en la litografía de Catherwood.

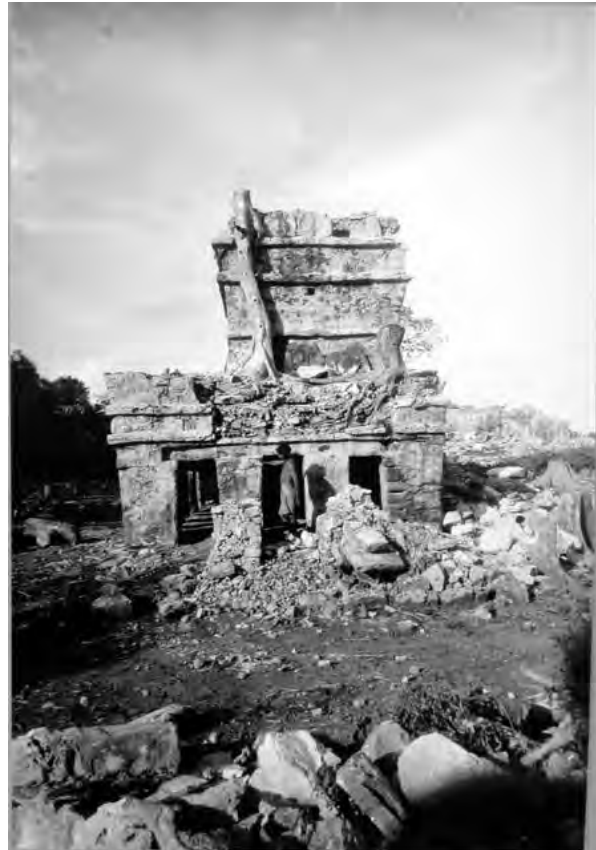
**Figura 24.** Edificio 16, vista lateral sur; en la imagen se destaca la presencia de dos troncos de árbol cuyas raíces penetraron el núcleo del friso en donde se anclaba la escalinata cuyos restos se localizan en la base del edificio, nótese los escombros y la escala humana. Lothrop, 1924. Tomado del archivo del *Peabody Museum*, de la Universidad de Harvard.

Se ha mencionado líneas atrás que en la fachada sur del Edificio 16 el friso ha desaparecido en la sección central de la fachada, conservándose solo en los extremos, de hecho la esquina occidental presenta el modelado en estuco con la imagen de perfil de un mascarón que representa a la deidad Itzamnaaj, mientras que la esquina oriente sin ornamentación conserva sus molduras –media y superior-, el friso y el remate de azotea. La ausencia de friso no se debe al colapso del mismo, en realidad nunca existió, en este lugar se empotraba o anclaba la escalera que permitía llegar al segundo nivel del inmueble (ver figuras 24 y 25).

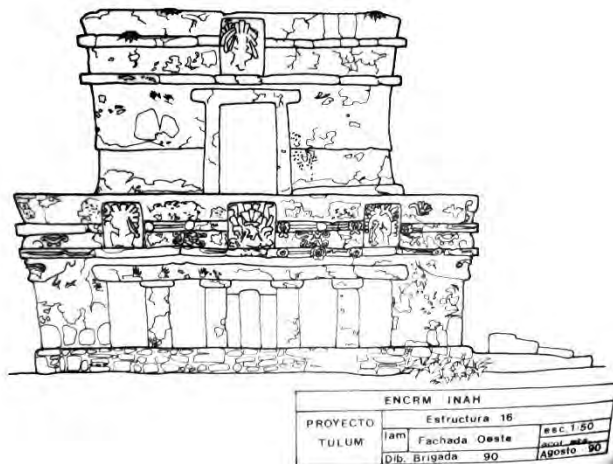
Figura 28. Edificio 16, alzado de la fachada principal, obsérvese el prominente desplome de la esquina izquierda del dibujo en el primer nivel. ENCRYM, 1990.

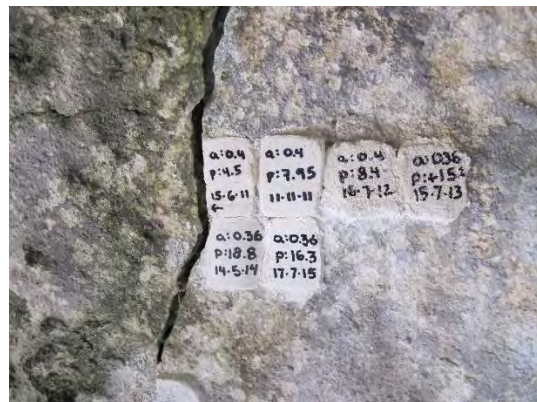
**Figura 30.** Detalle de los testigos colocados en el monitoreo de las grietas. Edificio 16, Tulum. R. Magdaleno, 2015.

arrojados por la medida; en algunos casos específicos se registró el desfase entre paños, es decir, cuando se puede verificar una diferencia entre la superficie lateral a ambos lados de la grieta, en estos casos se marcaba con la letra "d". En todos los casos se escribió la fecha de realización del registro para monitorear no solo el movimiento sino además el tiempo transcurrido entre un cambio de medidas y otro; la fecha se escribió siguiendo el orden de dd-mm-aa (día-mes-año) (**figura 30**).

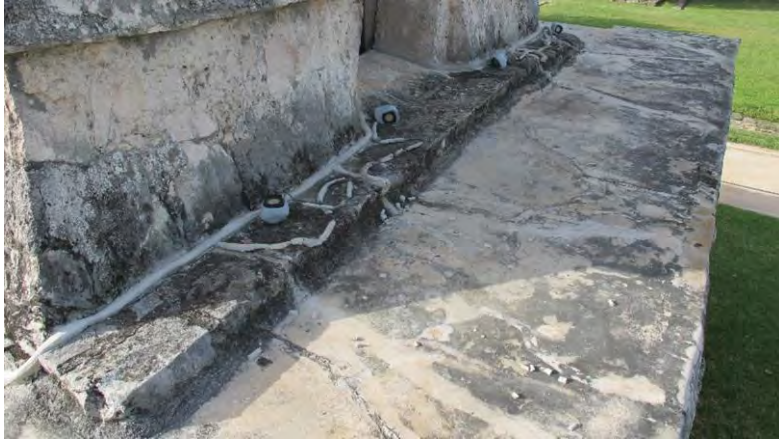
La terraza se localiza en los lados norte, poniente y sur del Templo Superior del Edificio 16, la superficie de ésta presenta un entortado de concreto de aproximadamente cinco centímetros de espesor. No hemos encontrado la referencia de la colocación de este firme, muy probablemente fue realizado en los trabajos de conservación y mantenimiento realizados por el Arqlo. Mario Córdova entre 1991 y 1994; para el 2011, el estado de este firme no era óptimo, aunque posiblemente funcionara al momento de su colocación y evito la filtración pluvial al interior de las crujías del primer nivel, pero en la actualidad está lleno de grietas de diferentes dimensiones y profundidades, grietas cuyo origen puede estar asociado a la dinámica estructural que presenta el edificio así como a la falta de mantenimiento y por supuesto al embate del intemperismo (**figura 34**).

Los niveles de la superficie de la terraza obtenidos en el levantamiento arquitectónico mostraban una pendiente de entre 2 y 3%, aparentemente contaba con una pendiente adecuada y sobrada para drenar la precipitación pluvial pero identificamos un área ligeramente cóncava justo frente a la entrada del Templo, donde se acumulaba el agua, se hacía una sedimentación de tierra y crecían

microorganismos. Por supuesto este encharcamiento terminaba filtrándose en un porcentaje importante hacia la crujía poniente del nivel inferior, afortunadamente en las tapas de bóveda de esta crujía solo se observa humedad y microorganismos y no detectamos goteras o una filtración directa.

**Figura 34.** Terraza en el segundo nivel del edificio, sección poniente, frente al acceso del Templo Superior. Edificio 16, Tulum. R. Magdaleno 2012.

La resultante a este problema fue la generación de un piso de sacrificio con mortero de cal; dada la imposibilidad de retirar en este momento el firme –durante la temporada 2012- se tomó la decisión de realizarlo por encima de este. El piso de sacrificio tiene como finalidad el generar una nueva superficie que reciba los embates del intemperismo, que evite la filtración pluvial y que pueda ser reversible a corto plazo, esto con la finalidad de retirar todos los cementos modernos del edificio, posiblemente al retirar el firme de concreto podremos acceder a áreas disgregadas u con grietas que podamos intervenir durante el proyecto de restauración.

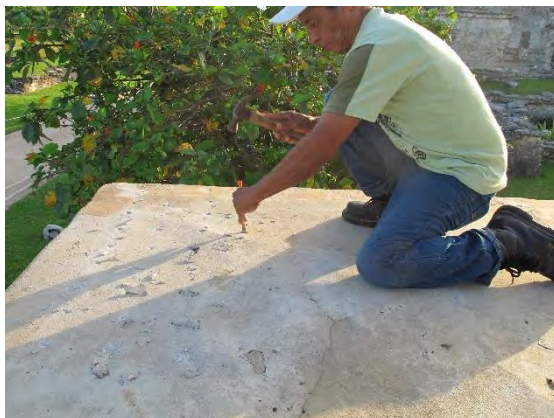
**Figura 36.** Trabajos de martelinado en la superficie de la terraza en el 2º nivel del Edificio 16. R. Magdaleno, 2012.

Para lograr una fijación del piso de sacrificio a la superficie del firme de concreto fue necesario martelinar la superficie de éste último de forma homogénea y a distancias regulares con una profundidad promedio de medio centímetro. La distribución, dimensiones y profundidad del martelinado tuvieron ligeras variantes respecto a la mano de quien lo realizó (**figura 36**). El trabajo se hizo con cincel y martillo y únicamente se realizó durante las primeras dos horas de la jornada para evitar que el turismo se sobresaltara al escuchar el sonido de los golpes del martillo y mal interpretara las acciones que se estaban llevando a cabo.

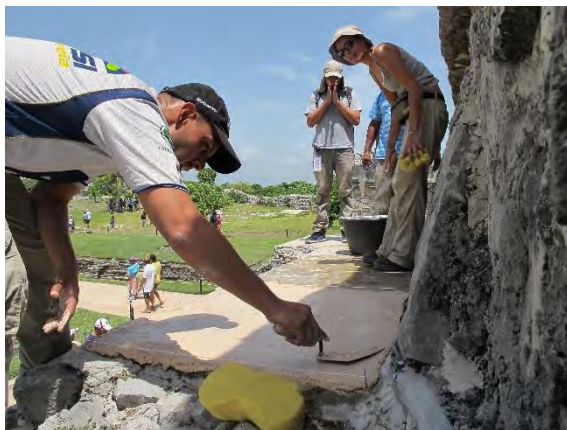
**Figura 39.** Proceso de colocación de la primera capa con un entortado grueso del piso de sacrificio sobre la terraza del Edificio 16, Tulum. PMQR, 2012.

La aplicación de la pasta se realizó, previa humectación del piso, con llana metálica y cucharilla. Se inició en la terraza sur, siguiendo en la terraza poniente y terminando por la norte. El espesor de esta primera capa variaba de los dos y medio centímetros a un centímetro (**figura 39**). Encima de la primera capa de entortado se colocó una malla plástica (malla-sombra) que dará funciones de tipo estructural a manera de armado, tales como evitar que el piso se craquéele, absorber los esfuerzos menores a la flexo-compresión que se pudieran presentar, así como ayudar al amarre entre la primera capa y la segunda (**figura 40**).

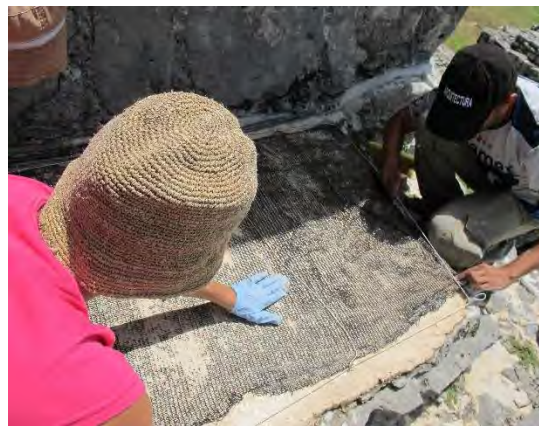
**Figura 40.** Colocación de la malla plástica encima del primer entortado y previo al entortado final, Edificio 16, Tulum. PMQR, 2012.

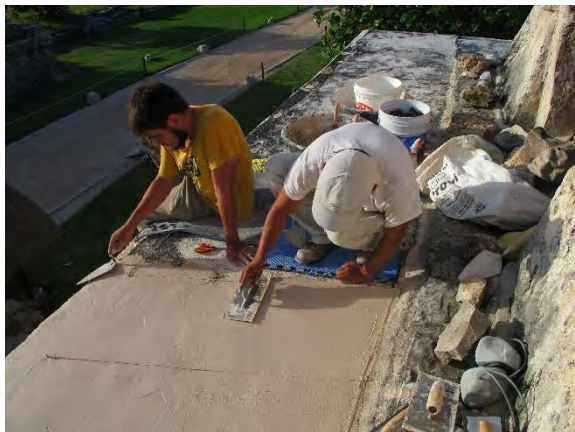
**Figura 41.** Aplicación de la segunda capa del piso de sacrificio en la terraza del Edificio 16, Tulum. PMQR, 2012.

Para este mortero el agregado de piedra pómez se realizó para generar un mortero hidráulico, es decir, mejorar y acelerar el fraguado en condiciones de alta humedad como lo tenemos en nuestro caso. Una característica importante de ello es que el mortero con cargas puzolánicas ganan más dureza, pero debe uno humectar constantemente para que no gane el fraguado. Esta segunda capa de mortero fue colocada encima de la malla plástica (mallas-sombra) y por encima del primer entortado grueso completándose así el piso (**figura 41**). Concluyó el trabajo con un bruñido como una primera mano de acabado.

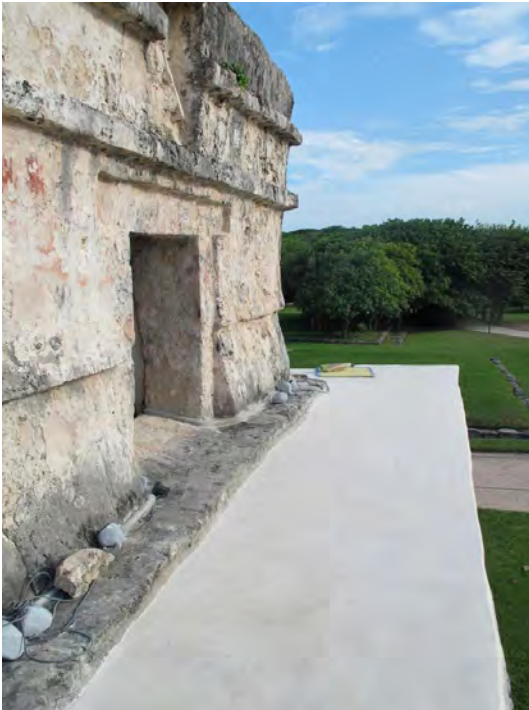
El piso de sacrificio no bastó para frenar la filtración de agua pluvial al interior de las crujías norte y sur, pero si ayudo en mucho a disminuir dicha filtración, en la actualidad ya no llueve adentro y ya no existen ni goteras ni filtraciones visibles, aunque aún hay mucha humedad nucleada en bóvedas y muros. El piso de sacrificio sobre la terraza del primer nivel fue el primer paso de un proceso que

**Figura 42.** Terraza en su sección poniente, frente a la fachada principal del Templo Superior al concluirse la colocación del piso de sacrificio. Edificio 16, Tulum. R. Magdaleno, 2012.

El acabado de pulido para el piso de la terraza cubrió pequeñas fisuras generadas en el proceso del fraguado pero principalmente generó una superficie impermeable de la terraza (**figura 42**).

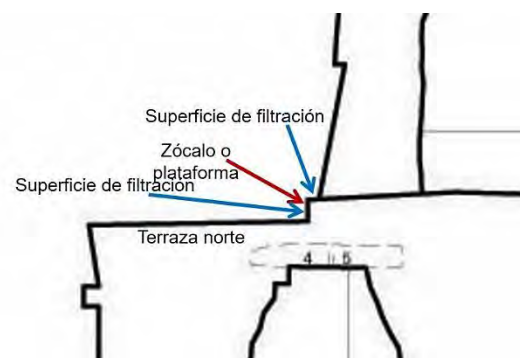
Después de la elaboración del piso de sacrificio en la superficie de la terraza la humedad localizada al interior de las crujías del primer nivel empezó a disminuir de manera lenta y continua, pero al momento de caer una lluvia aún se registraban goteras en el interior. Después de una evaluación técnica por todo el edificio pudimos determinar que muchas de las juntas o boquillas localizadas en las aristas de las molduras o el rodapié del Templo Superior se encontraban disgregadas, dando paso a cavidades, acumulación de tierra, crecimiento de vegetación menor y principalmente filtraciones pluviales (**figura 46**).

Las goteras al interior se localizaron en la sección central de las tapas de bóveda de la crujía norte,

**Figura 46.** Detalle corte en terraza norte, Edificio 16. Obsérvese las aristas formadas entre la terraza y el zócalo, y entre este último y la base del Templo Superior. R. Magdaleno, 2014.

estas filtraciones se localizan puntualmente en las juntas entre las tapas y con el intradós sur, un área que físicamente se localiza por debajo de la base de los muros del Templo Superior, uno de los indicadores que el origen no era por la terraza la cual ya contaba con el piso de sacrificio. La otra filtración seguía reflejándose sobre el intradós sur de la crujía sur, área que coincidía con el núcleo expuesto de la fachada sur, esta filtración fue detenida completamente con la limpieza, retiro de vegetación y homologación de juntas al que se hizo referencia en el apartado anterior.

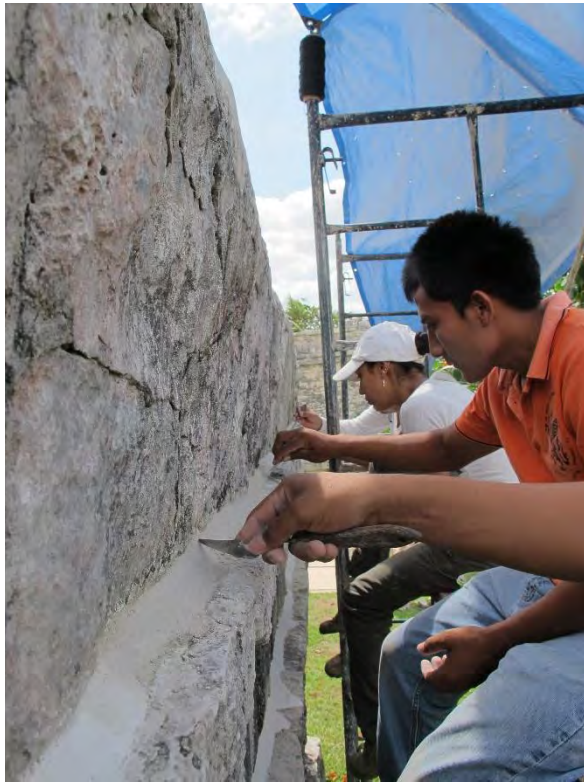
**Figura 47.** Detalle de manufactura del bisel sobre la moldura superior del primer nivel en la fachada norte. R. Magdaleno, 2014.

En los casos que fue aplicado este último tipo de mortero, fue necesario resanar con pasta gruesa y, posteriormente, con pasta fina, con el objeto de lograr el mismo acabado otorgado a los biseles. La aplicación de estos últimos se llevó a cabo humedeciendo previamente con agua la superficie a intervenir, acción que se realizó con la ayuda de aspersores. Posteriormente se usaron espátulas para colocar y modelar la pasta a lo largo del vértice superior de las molduras, con el fin de generar un bisel de aproximadamente 45°, un tanto achaflanado, que permitiera no sólo desalojar con facilidad el agua de lluvia, sino lograr que ésta no se estancara y penetrara hacia el interior del edificio (**figura 47**).

Es conveniente puntualizar algunos detalles en particular del proceso de elaboración de biseles. Por ejemplo, en el caso de la fachada norte del primer nivel, en la sección este de la moldura media, se completó un pequeño faltante de moldura, acción que se realizó con tres pequeñas piedras y relleno los espacios con grava y pasta gruesa, otorgándole un acabado final con pasta fina. Por su parte, en el caso de los extremos poniente de las molduras media y superior de esa misma fachada, el bisel fue colocado a lo largo de las mismas hasta centímetros antes del mascarón modelado en estuco de la esquina noroeste.

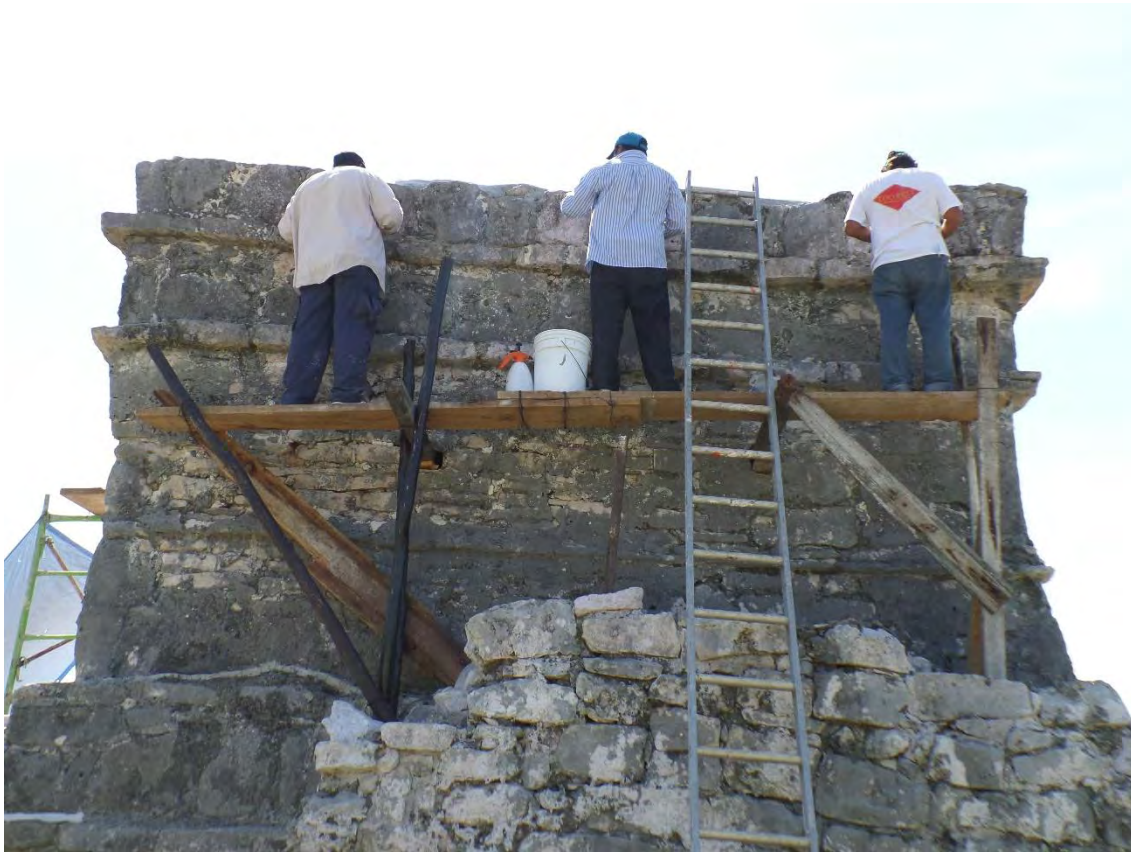
**Figura 48.** Andamio para la manufactura de biseles en las molduras de la fachada oriente del Templo Superior, Edificio 16. R. Magdaleno, 2014.

Para montar el resto del andamio, sobre las dos vigas que sobresalían de la fachada, se colocaron dos tablonces de madera unidos entre sí en sus extremos amarrándolos con alambre. En los extremos laterales de este tablón, y haciendo uso de las dos vigas salientes, se reforzó la estructura con apoyos verticales y en diagonal (a manera de ménsulas) que descansaban sobre la ya mencionada terraza del muro de contención.

Por último, estos apoyos se clavaron y amarraron con alambre tanto al tablón como a las vigas salientes, y fueron complementados con un apoyo vertical más, colocado por debajo de la sección central del tablón, apoyado igualmente sobre la terraza (**figura 48**).

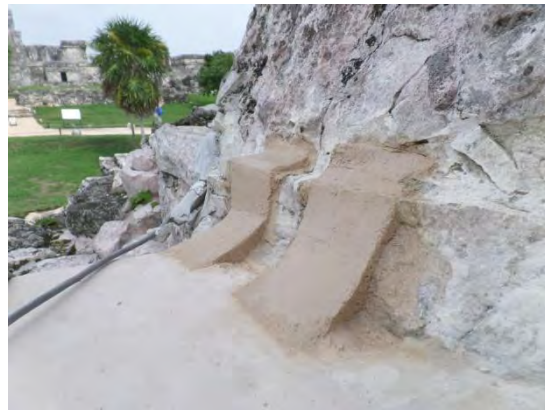
**Figura 49.** Detalle de las propuestas de los biseles, el de la izquierda en la imagen es el bisel 1 y el de la derecha el 2. F. Godos, 2014.

Posteriormente se evaluaron ambos esquemas. Se determinó que, ya que el zócalo de la sección norte de la superestructura muestra un perfil claramente definido y de mayores dimensiones era más conveniente emplear el esquema número 1. Éste se apegaba mejor a sus características y empleaba una cantidad menor del material. La sección sur del zócalo de la superestructura es de una sección claramente menor y no cuenta con un perfil bien definido, por lo que se determinó que era viable emplear el esquema número 2 dado que este no afecta visualmente el perfil del edificio (**figuras 49 y 50**).

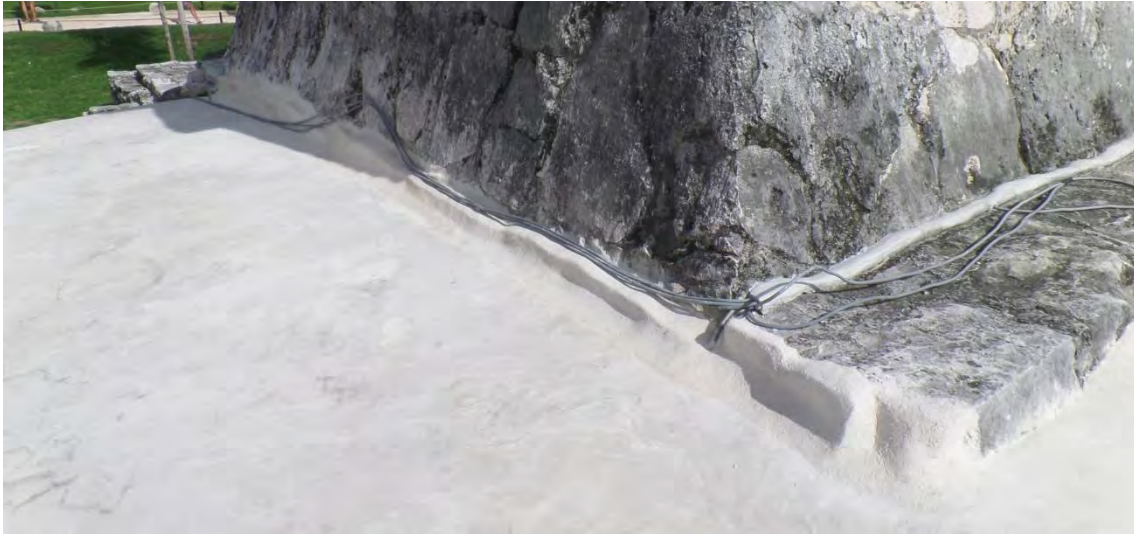
**Figura 50.** Terraza norte y bisel sobre la plataforma o zócalo del Templo Superior. Edificio 16, Tulum. Vista del noroeste. R. Magdaleno, 2014.

El resultado inmediato de estos trabajos en las aristas de las molduras y sobre la arista entre la terraza y el Templo Superior fue el cerrar las filtraciones pluviales que generaban goteras en la crujía norte del primer nivel y en todos los interiores se registra un decremento lento de humedad, verificado física y visualmente en la superficie de muros y bóvedas. A finales del año 2013 se instalaron Data Logger para tomar mediciones de temperatura y humedad al interior del edificio en las crujías norte y oeste del primer nivel, es necesario contar con dos años completos como mínimo para realizar análisis comparativos acerca de las condicionantes y caracterización de ambos sistemas de medición, esperamos pronto tener los resultados necesarios y comprobar científicamente los resultados positivos que ahora se perciben.

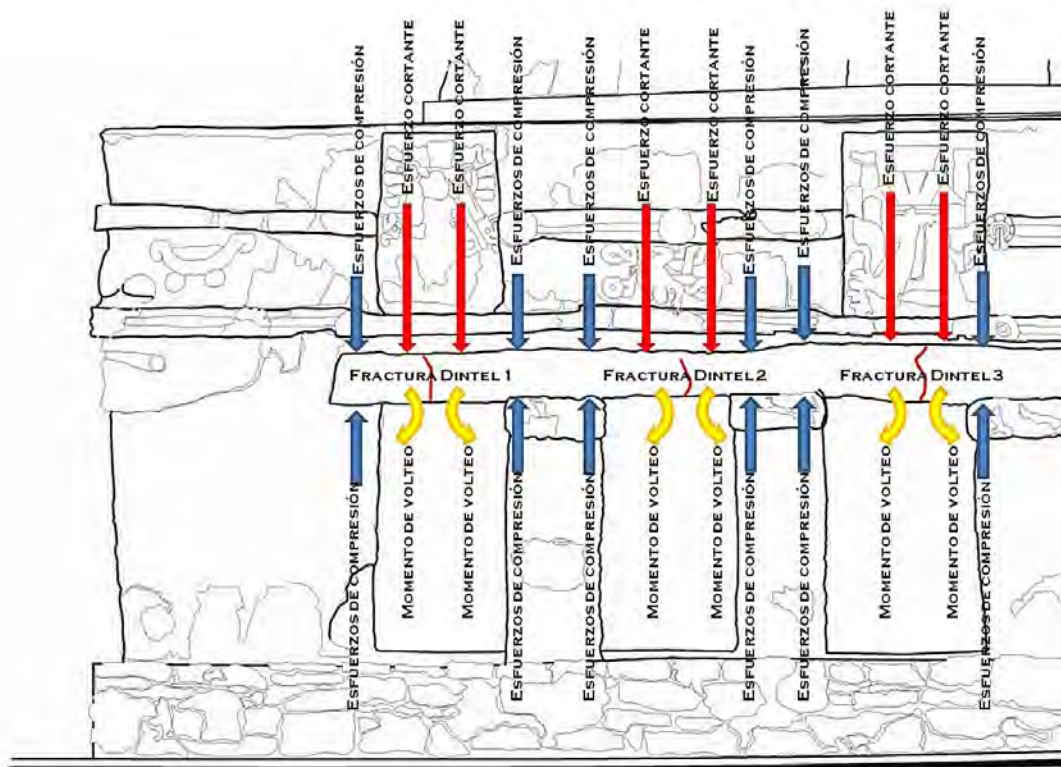
**Estructura 16 o Templo de las Pinturas  
Detalle Fachada Principal sección norte**

Además de la pérdida eficiente de trabajo estructural de los dinteles, debemos agregar que la filtración de agua de lluvia al núcleo de la bóveda está disgregando los cementantes originales a base de cal, y como se ha comentado líneas arriba la filtración de agua podría llegar a incrementar hasta en un 70% el peso de las bóvedas, por lo que el riesgo de colapso de los dinteles es latente. Afortunadamente se ha disminuido la filtración de agua pluvial a los núcleos de mampostería de las bóvedas con los trabajos del piso de sacrificio en la terraza, los biseles y chaflanes, y la impermeabilización con jabón y alumbre, como se ha descrito en los apartados anteriores.

**Figura 51.** Análisis de los esfuerzos generados por las cargas y las fracturas de los dinteles. Sección norte, fachada principal o poniente, Edificio 16, Tulum. R. Magdaleno, 2013.

Por tal motivo se llevó a cabo un apuntalamiento preventivo de los dinteles antes mencionados ya que estos cuatro están fracturados en la totalidad de su sección. El apuntalamiento tiene un estricto carácter preventivo y temporal y se realizó con equipo de características reversibles y que no afectan ningún elemento integral del edificio. Así también el sistema de apuntalamiento debe constituirse de materiales resistentes a la corrosión, principalmente a la atmósfera salina y húmeda del sitio.

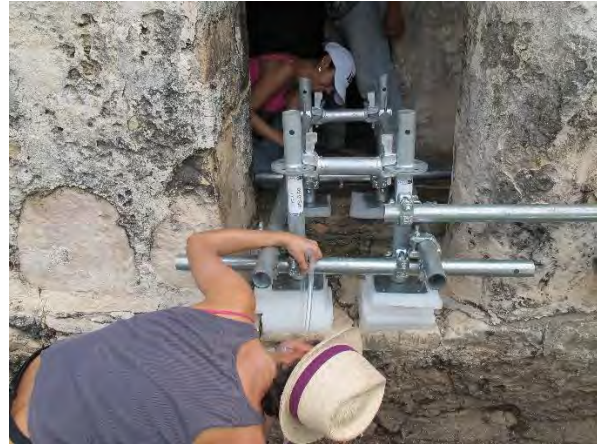
**Figura 52.** Nivelación de las bases del sistema de apuntalamiento de los dinteles fracturados en el Edificio 16 de Tulum. R. Magdaleno, 2013.

Las placas fueron cortadas en secciones de 25 por 25 cm y se colocaron el número necesario para nivelar los apoyos, esto iba de tres a cinco placas sobrepuestas para lograr la nivelación de los postes del apuntalamiento. Para lograr la nivelación de los postes se tomaron niveles de manguera para que cada uno de los apoyos –postes- desplantara a la misma altura (figura 52).

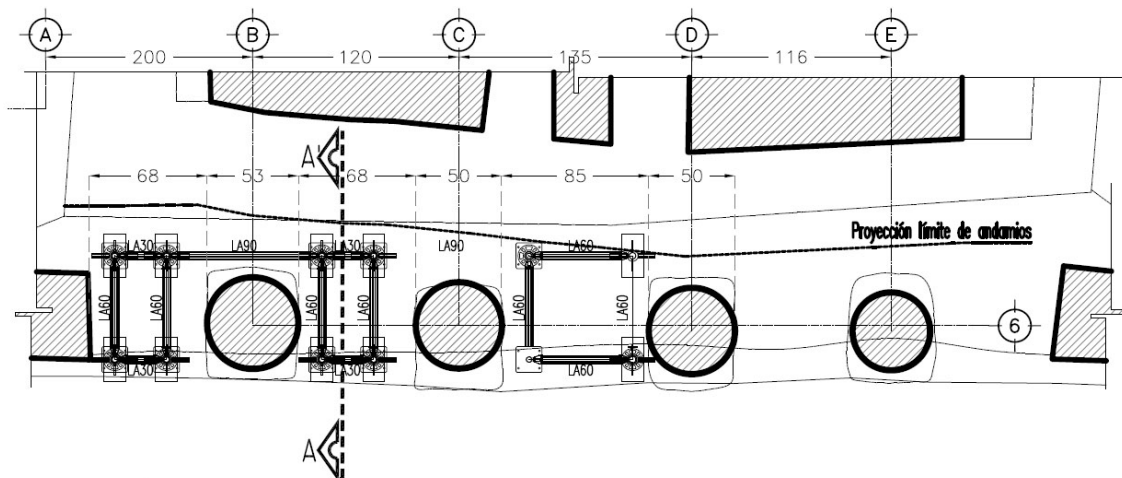
MODULACIÓN DE APUNTALAMIENTO PARA DINTEL (Postes y largueros) -PLANTA-

**Figura 53.** Planta de los vanos frontales del primer nivel del Edificio 16 de Tulum donde se muestra el despiece del apuntalamiento. R. Magdaleno, 2013; con base al proyecto generado por CIMBRAMEX.

Posteriormente se colocaron los postes con sus bases atornilladas con sistema de tornillo, rondana y tuerca; cada poste con su base fue ensamblado formando un rectángulo de cuatro postes unidos con largueros de 60 cm de 30 cm de largo mismos que se ensamblaron con un sistema de macho-hembra integrado en los largueros y postes. Colocados los tres sistemas de postes en los vanos de acceso en la fachada principal estos se rigidizaron a través de largueros que hacen la veces de contraventeos y unifican el trabajo estructural de los tres sistemas independientes, es decir, que el peso de un puntal se distribuye a los otros dos a través de este sistema (figura 53).

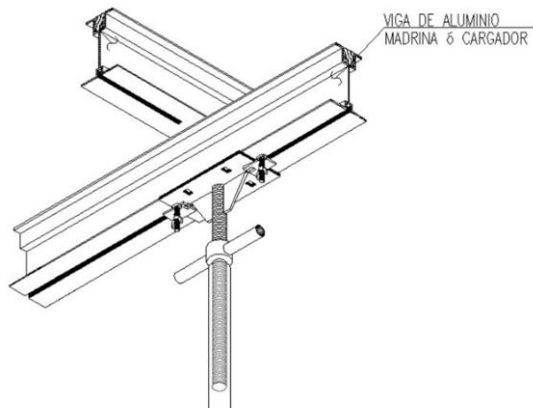
**Figura 54.** Detalle del tornillo de ajuste y vigas para el apuntalamiento de los dinteles fracturados en el Edificio 16 de Tulum.

Los postes son tubulares huecos de acero galvanizado que permiten el acoplamiento de los tornillos de ajuste, barras tubulares con cuerda que funcionan a manera de vástago y permiten con una manivela ajustar la altura deseada en la longitud del poste; los tornillos se rematan en una base –placa- donde se apoyan las vigas primarias de aluminio y se ensamblan a través de clips –tornillos con mariposa- que permiten la sujeción a través de un canal existente en las vigas en perforaciones ex profeso sobre las placas o bases de los tornillos de ajuste (figura 54).

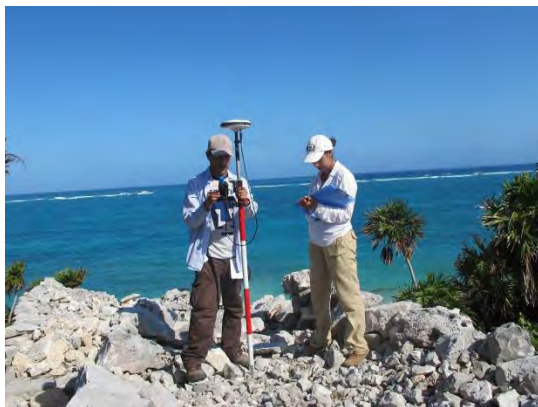
**Figura 56.**Proceso del levantamiento topográfico sobre la sección sur de la muralla de Tulum. Foto PMQR 2015.

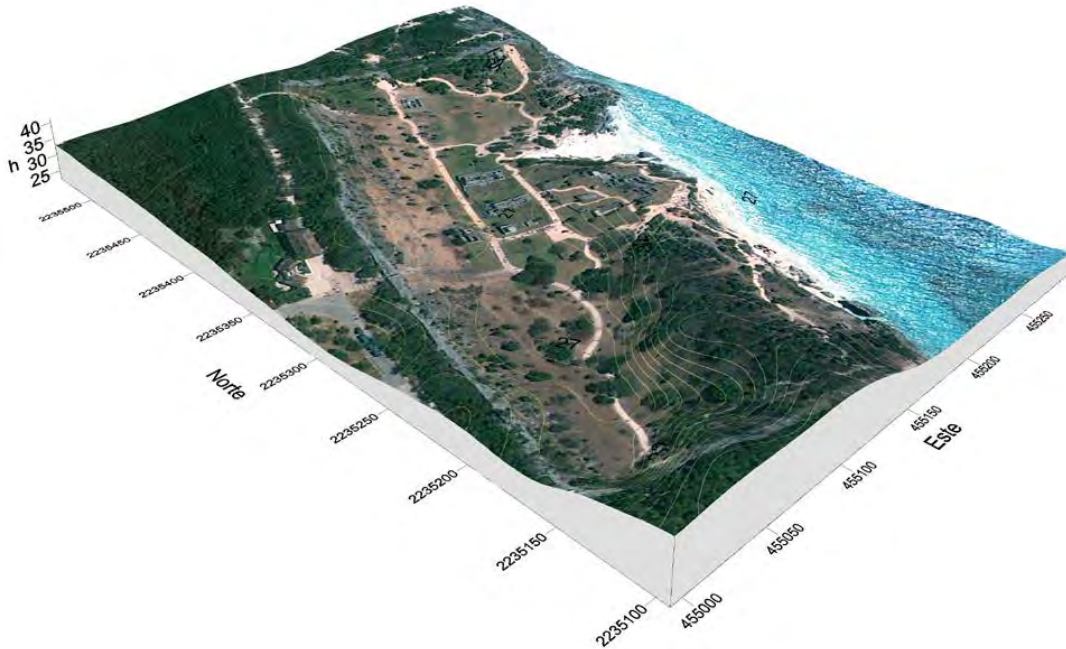
**Figura 57.** Topografía de la Zona Arqueológica de Tulum obtenida de los datos tomados in situ y vaciados en una imagen satelital de Google Earth®. Imagen PMQR 2015.

Las lecturas a los resultados de la topografía realizados con el GPS diferencial permiten distinguir una pendiente descendente hacia la parte media y central del sitio. En el sector central se puede observar una pendiente que baja de sur a norte localizándose en este sector el área más baja de la topografía donde la mayoría de la superficie se encuentra a 1.5 msnm. Existe una salida natural de los escurrimientos pluviales en el sitio, éstos parecen dirigirse hacia la esquina noreste de esta zona baja, donde se localiza la entrada al cenote, área donde las curvas de nivel indican un nivel 0 msnm.

La topografía muestra que no existe una salida rápida de las escorrentías pluviales provenientes de las partes elevadas de la zona, que mucha de esta agua se concentra en la parte media del sitio – donde se localiza el Edificio 16- y que ésta agua tendería a canalizarse hacia el área norte del asentamiento, pero este fenómeno solo se puede observar sobre la superficie cuando hay precipitaciones de gran volumen, por lo que, al igual que en el resto de la península de Yucatán, el agua de lluvia tiende a filtrarse en el subsuelo cárstico.

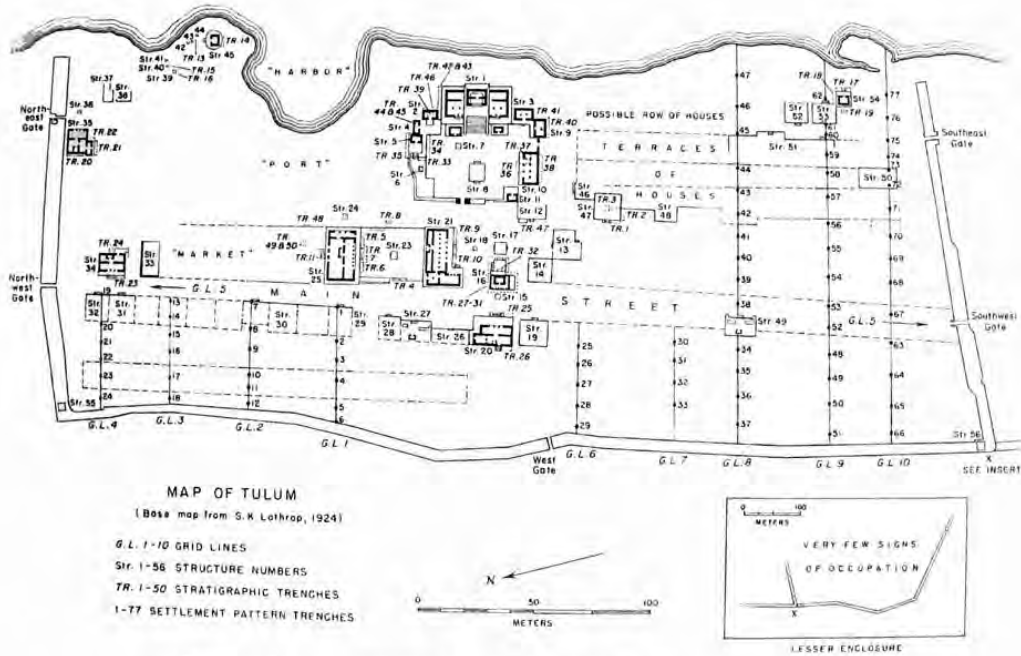
Figura 5 Plano de Tulum con las excavaciones de W. T. Sanders, (1960) basado en Lothrop, (1924)

Para conocer las técnicas empleadas por los mayas para el relleno o nivelación de los bajos u hondonadas y determinar el espesor de los rellenos, paralelamente se realizó una investigación bibliográfica referente a excavaciones arqueológicas previas en el sitio que ayudaran a determinar la existencia de rellenos artificiales y la posible profundidad de la roca madre. La principal fuente de información fueron los trabajos realizados por William T. Sanders (1960) acerca de las secuencias cerámicas y los estudios de patrón de asentamiento realizados en la región y por tanto en Tulum. En la publicación principal de este trabajo titulada *Prehistoric ceramic and settlement patterns in Quintana Roo, México* muestra en un mapa del sitio la ubicación de los pozos y trincheras realizados en su proyecto, se destaca en los resultados que nos interesan específicamente para determinar la geología y los rellenos que Sanders no localiza rellenos profundos y en ocasiones escaso o nulo material cerámico en los pozos realizados (**figura 58**).

**Figura 58.** Plano de Tulum con la ubicación de las líneas, pozos y trincheras de excavación realizados por William T. Sanders. Tomado de W. T. Sanders, 1960.

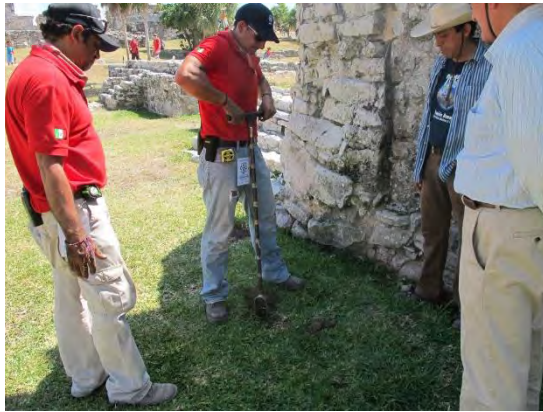
**Figura 59.** Nucleadores para determinar la profundidad de la roca madre y el espesor de los rellenos de existir, fachada norte del Edificio 16 o Templo de las Pinturas, Tulum. Foto PMQR 2015.

Estos antecedentes –los estudios de W. Sanders y la identificación de afloramientos *in situ*– proporcionaron suficiente información para considerar que el desplante de los edificios debía darse sobre la roca madre con pocos o nulos rellenos. Para su verificación se realizaron sondeos en el terreno inmediato al edificio mediante nucleadores, se realizaron en las partes de mayor acumulación de sedimentos para determinar con exactitud la profundidad a la que se encuentra el contacto con la roca madre y el tipo de sedimentos acumulados en estas zonas. Los trabajos se realizaron en la explanada norte y sobre el perímetro de la fachada septentrional del Edificio 16. Los nucleadores no penetraron más de 10 cm, obteniéndose principalmente tierra vegetal, misma que cubre la mayor parte del sitio y que

fue colocada recientemente –como se ha comentado– para mejorar la presentación de la zona arqueológica (**figura 59**).

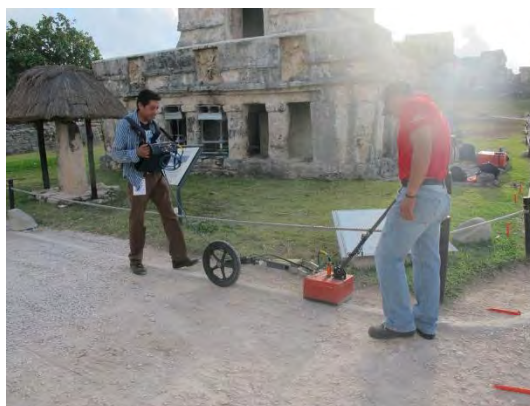
**Figura 60.** Paso de líneas de prospección con la antena de georadar de 400 hrz sobre el andador frente al Edificio 16 o Templo de las Pinturas. Foto PMQR 2015.

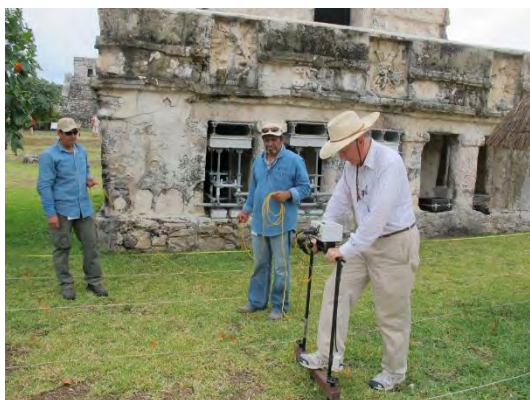
Para completar la información obtenida se hizo un estudio detallado con el equipo Geoscan RM15 para medir la resistividad eléctrica de algunas zonas específicas, principalmente al frente –fachada poniente- del Edificio 16 (**figura 61**).

**Figura 61.** Proceso de prospección por resistividad eléctrica frente al Edificio 16 o Templo de las Pinturas, Tulum. Foto PMQR 2015.

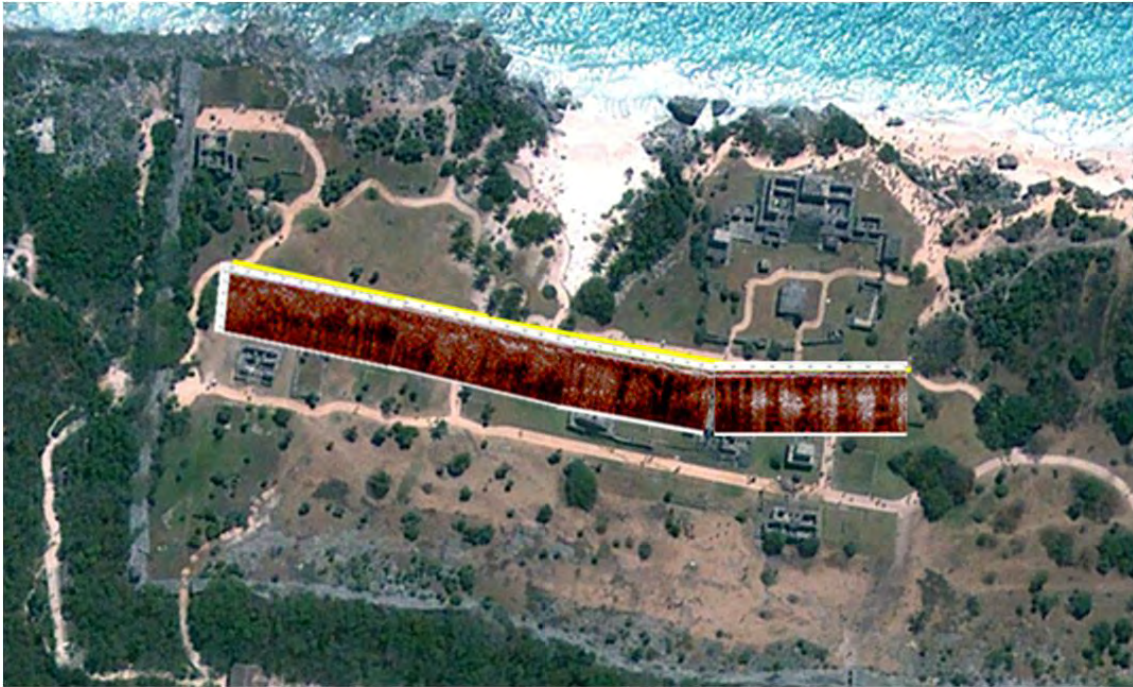
De los radargramas procedentes de las líneas mayores tomadas en sentido norte-sur, presentan aparentemente una capa muy homogénea directamente en superficie o a escasa profundidad, pero en diversos puntos aparecen anomalías que van desde un metro de profundidad hasta los cuatro metros. La

presencia y variabilidad de tamaño y profundidad de las mismas parecen estar estrechamente relacionadas con las características intrínsecas de un suelo cárstico con fallas geológicas, principalmente oquedades o sistemas de pequeñas cavernas. En los radargramas se ha interpretado que “las áreas oscuras mostradas en color negro y rojo revelan un subsuelo de composición homogénea, mientras que las reflexiones en gris y blanco son producidas por cavidades y fracturamientos” (Barba et al., 2016) (**figura 62**).

**Figura 62.** Fotografía satelital tomada de Google Earth® de la sección norte de Tulum con la presentación de la línea de radargramas obtenidas por el andador oriente del sitio. Foto PMQR 2015.

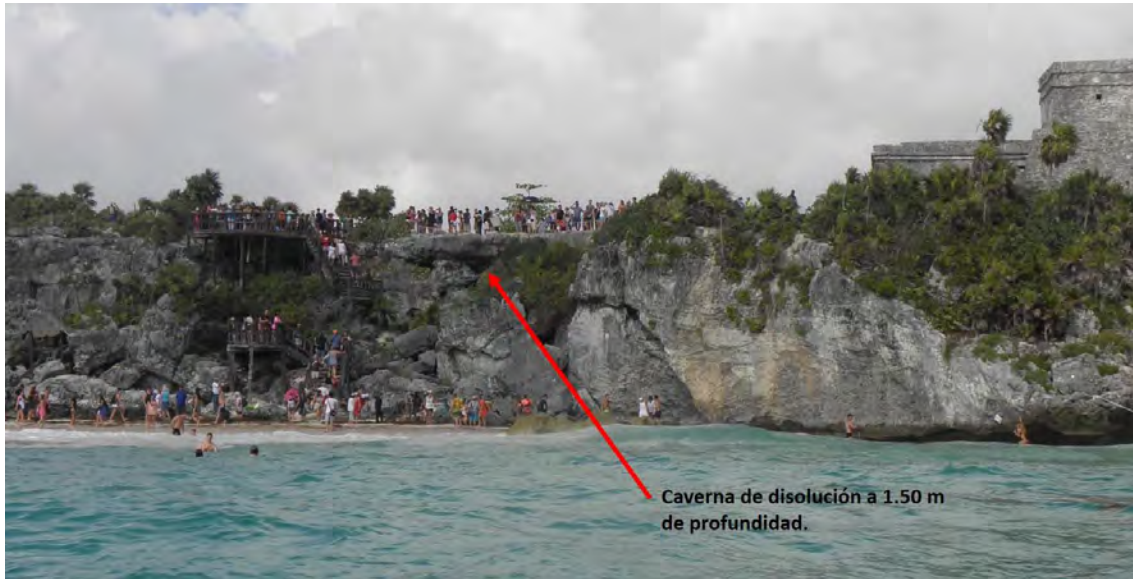
Durante la temporada de febrero de 2015 también se hizo una observación geológica en la costa para revisar las características de la roca madre en el escarpe hacia el mar. En dicho recorrido se confirmó la presencia de un gran número de cavernas de disolución que a diferentes alturas aparecen en la superficie del corte. La superficie del acantilado al eje de El Castillo presenta claramente las cavernas de disolución entre el 1.5 y los 2 metros de profundidad respecto a la superficie (**figura 63**).

**Figura 63.** Farallón de Tulum, en la imagen se indica una de las muchas cavernas que pueden verse desde el mar; en el ángulo superior derecho de la imagen el Edificio 1 o El Castillo. Tulum. R. Magdaleno, 2015.
