**CONSERVACIÓN, RESTAURACIÓN E INVESTIGACIÓN ARQUITECTÓNICA,  
ZONAS ARQUEOLÓGICAS DE TULUM, TANCAH, MUYIL Y XELHÁ**

TESIS  
QUE PARA OPTAR POR EL GRADO DE  
**MAESTRO EN ARQUITECTURA**

# Proyecto de Conservación, Restauración e Investigación Arquitectónica; Zonas Arqueológicas de Tulum, Tancah, Muyil y Xelha, Quintana Roo.

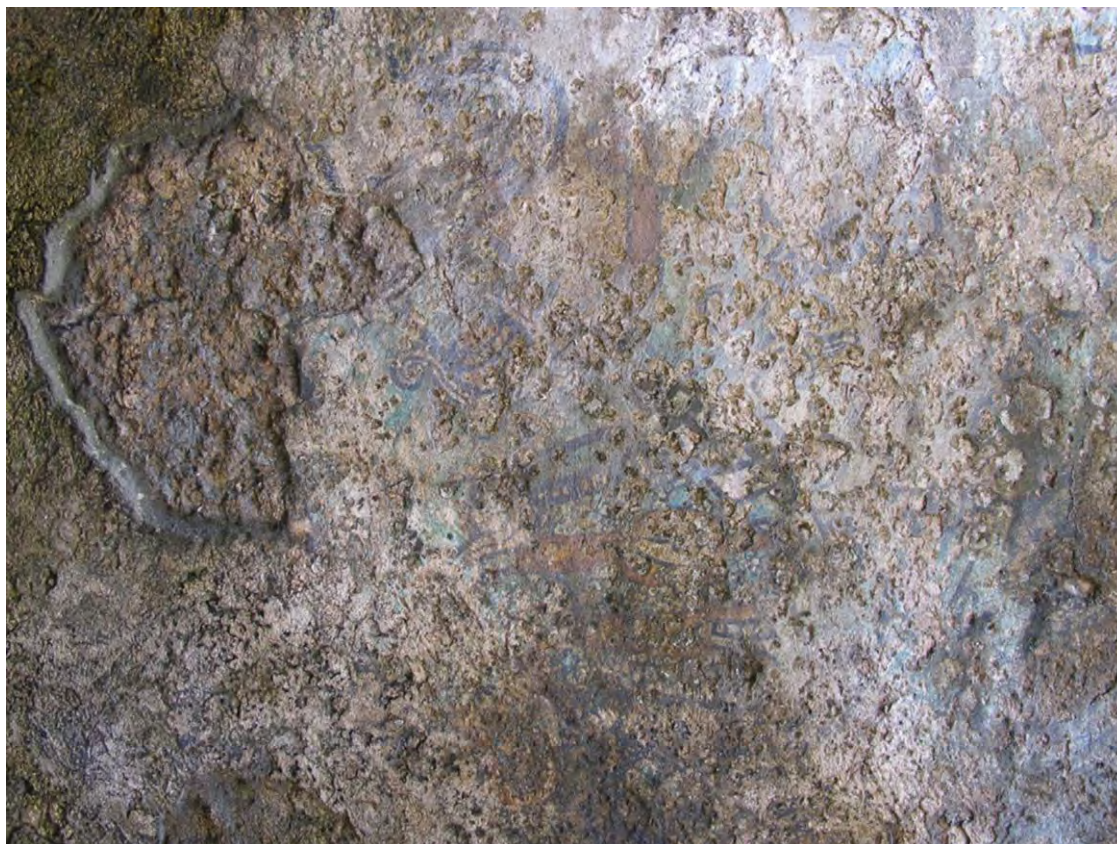
A partir del año 2010 cuando se realiza un primer diagnóstico base para el PMQR se ha identificado un complejo problema de humectación de esta superficie y ataque de microorganismos que han alterado y lamentablemente generado la pérdida de muchos elementos de la pintura mural referidos por Fernández (**figura 72**).

**Figura 72.** Detalle del rostro del personaje con máscara de turquesa –véase figura 70-; pasillo bajo el Templo de El Castillo o Edificio 1. PMQR, 2015.

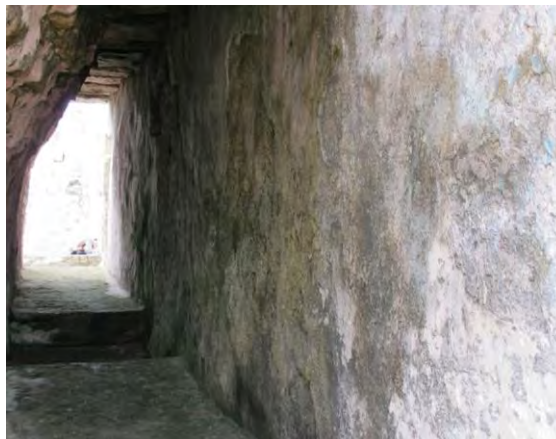
Con base a los datos obtenidos y el análisis *in situ* del inmueble considero que el pasillo genera un ambiente prácticamente cerrado, poco ventilado y a la sombra, solo el área contigua a sus dos accesos presenta menor humedad y microorganismos aunque no está completamente exenta. Estos dos agentes de deterioro saturan la totalidad de altura del muro oriente del pasillo principalmente en su sección central incluyendo las tapas de bóveda y el piso pero no se presentan en el muro poniente y en el intradós localizado en este rumbo (**figura 73**).

**Figura 73.** Pasillo bajo el Templo del Edificio 1, vista del sur. R. Magdaleno 2015.

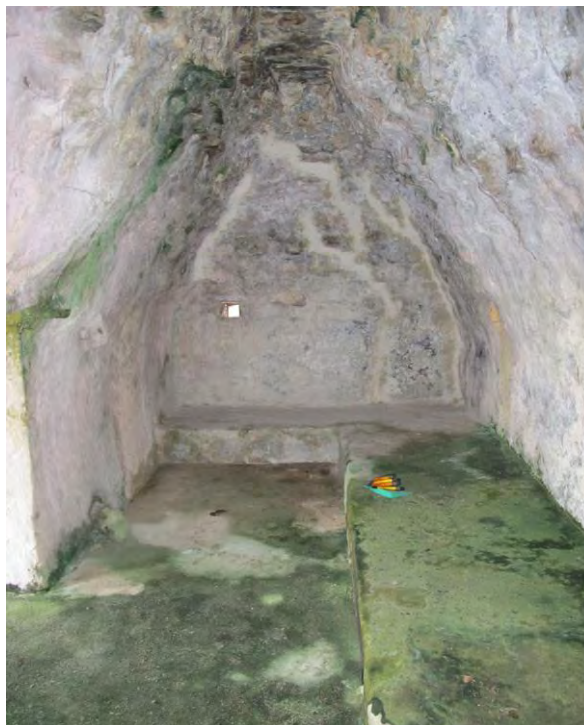
Las dos crujías al interior del Templo presentan humedad, en dos áreas bien definidas, sobre los intradós de las bóvedas extendiéndose en algunas zonas de los muros y particularmente sobre el piso y la banqueta localizada en la cámara posterior (**figura 74**). A partir del año 2014 se inició un programa de mantenimiento e impermeabilización con jabón y alumbre de la azotea del templo, teniendo como objetivo frenar la filtración pluvial al interior; aunque estas acciones son recientes y solo se han aplicado en dos temporadas -2014 y 2015-, se ha podido identificar una disminución en la humedad al interior de Templo. La saturación de humedad y microorganismos principalmente sobre la banqueta y el piso de la segunda crujía o cámara posterior del Templo definen un origen por capilaridad, pero el núcleo del basamento así como todo el desplante de la primera etapa constructiva del edificio se encuentran sobre la roca madre que en este sector de la ciudad arqueológica forma un acantilado que constituye la parte más elevada del terreno y la mejor drenada, por lo que obviamente se descarta una humedad capilar proveniente del suelo.

**Figura 74.** Cámara posterior del Templo del Edificio 1, obsérvese el piso y la banqueta saturados de humedad y microorganismos después de realizar una limpieza en seco de la superficie, R. Magdaleno, 2015.

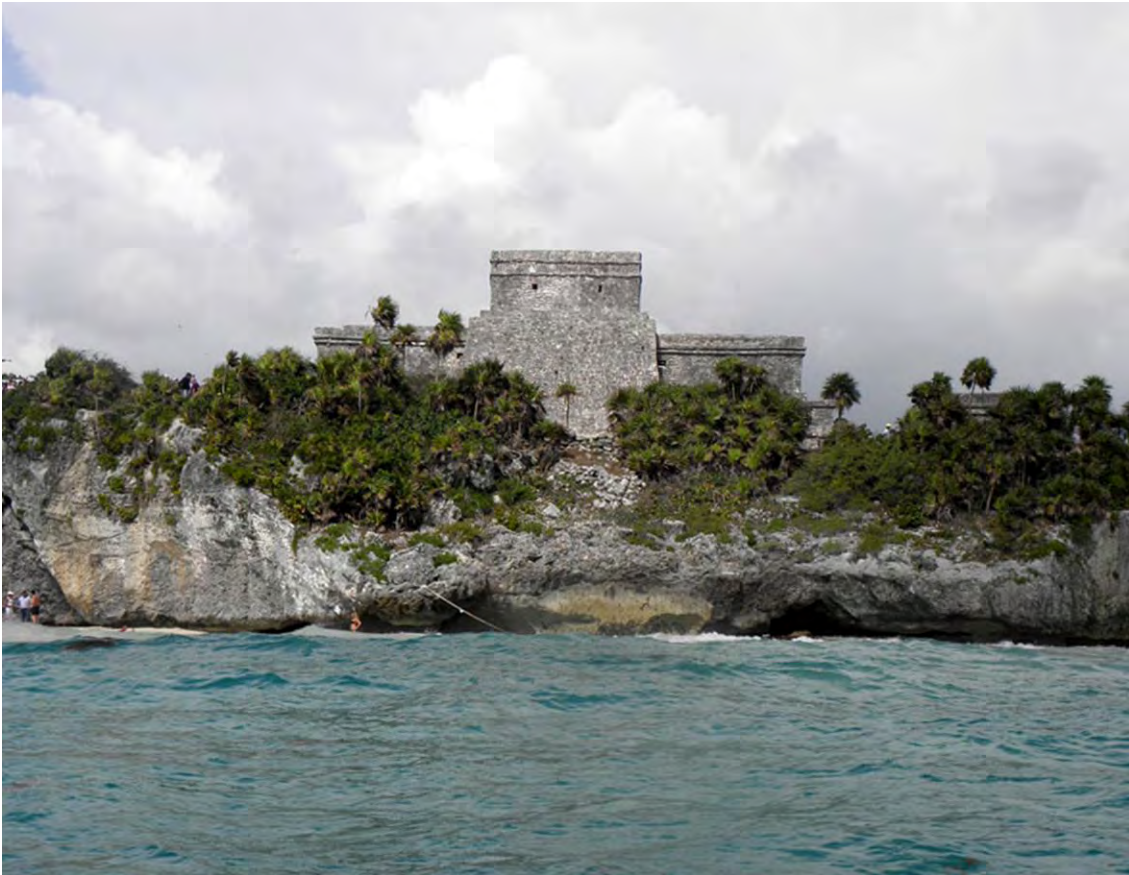
Una de las extraordinarias características del edificio es que visto desde el mar se puede observar un enorme muro en talud que constituye el basamento piramidal sobre el que se edificó el Templo (**figura 75**). Esta enorme superficie constituye un frente de absorción de brisa marina permanente y de precipitación pluvial. La humedad capilar identificada en los pisos del Templo y en la banqueta de su cámara posterior se origina aparentemente por este frente, el tránsito del agua debe describir una diagonal en el núcleo del basamento, de ahí que la humedad de la cámara frontal del Templo está menos saturada aunque esta también más ventilada e insolada por el sol vespertino. Si seguimos la lógica de la trayectoria del agua, una vez saturado el núcleo del basamento –constituido en este sector por el relleno del cuarto central de la subestructura- el frente lógico de evaporación o en este caso solo de salida de agua será el pasillo y por supuesto la base del edificio al nivel del desplante; la saturación de humedad en las tapas de bóveda y el piso del pasillo constituyen también un principio de capilaridad producto del contacto con el muro oriente del pasillo pero que no abarca aparentemente al muro poniente(**figura 76**).

oriente del inmueble da hacia el mar y este constituye una enorme superficie de absorción de brisa marina y agua pluvial, área que al perder sus enlucidos se ha convertido en el principal frente de absorción.

**Figura 75.** Edificio 1 o El Castillo, vista desde el mar al oriente. R. Magdaleno, 2014.

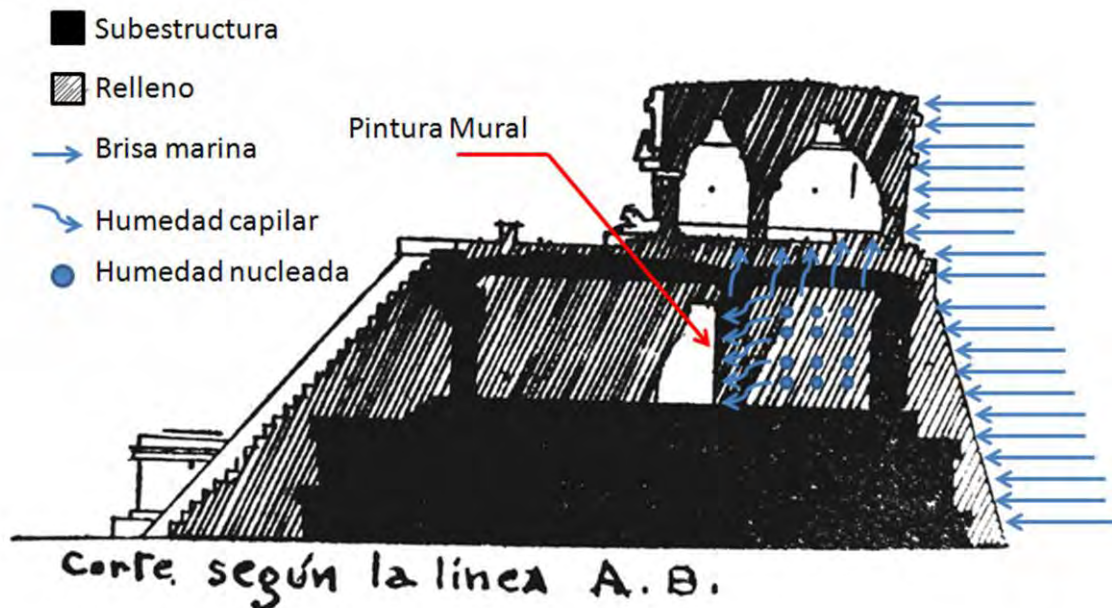
**Figura 76.** Corte arquitectónico por el centro del Edificio 1 o El Castillo mostrando las dos etapas constructivas, las secciones rellenas y la hipótesis de humedad. Corte de Lothrop, 1924; hipótesis de humedad, R. Magdaleno, 2015.

Aún nos queda por comprobar dicha hipótesis, para ello, es fundamental conocer los materiales que constituyen el relleno de la subestructura, comprobar su capilaridad y determinar la estabilidad y las características físico-mecánicas de los mismos.

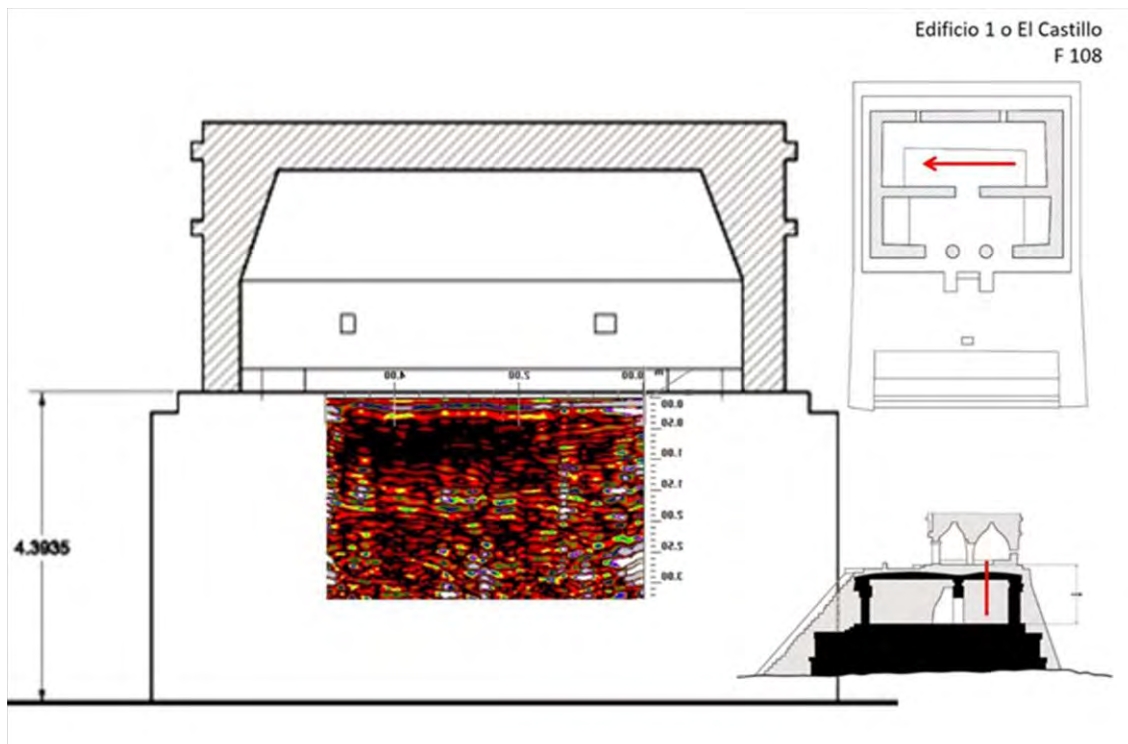
Con el análisis de los radargramas realizados hasta el momento, se puede observar la presencia de material homogéneo en la capa superficial. Aproximadamente a 1.50m de profundidad se observa una línea que pudiera corresponder al contacto con la parte inferior del techo de la subestructura y que puede explicarse por la presencia de un espacio de aire producido por el asentamiento del relleno (**figura 77**).

Por debajo del 1.50 de profundidad se puede observar un material posiblemente menos compacto o un relleno compuesto por diversos materiales pues se detectan algunas reflexiones. Se destaca una anomalía muy intensa en el extremo sur del radargrama F108 mostrado en la figura 77 pero que será mucho más intenso en el siguiente radargrama F109 y que aparece también en el extremo norte, coincidiendo con la intersección de los ejes verticales de las banquetas adosadas (**figura 78**).

**Figura 77.** Radargrama F108 sobre el piso al centro de la cámara posterior del Templo, Edificio 1 o El Castillo. Obsérvese la homogeneidad en la sección superior e inferior del radargrama divididos por una línea horizontal aproximadamente a 1.50 m desde el piso de la cámara. Esta línea pudiera corresponder con el lecho bajo de la cubierta original de la cámara de la subestructura. En el extremo sur de la cámara –a la derecha del radargrama- se observa una anomalía que se verá más intensa en el radargrama que pasa sobre la banqueta al este de la cámara. Imagen, Barba, Blancas, Magdaleno, 2016.

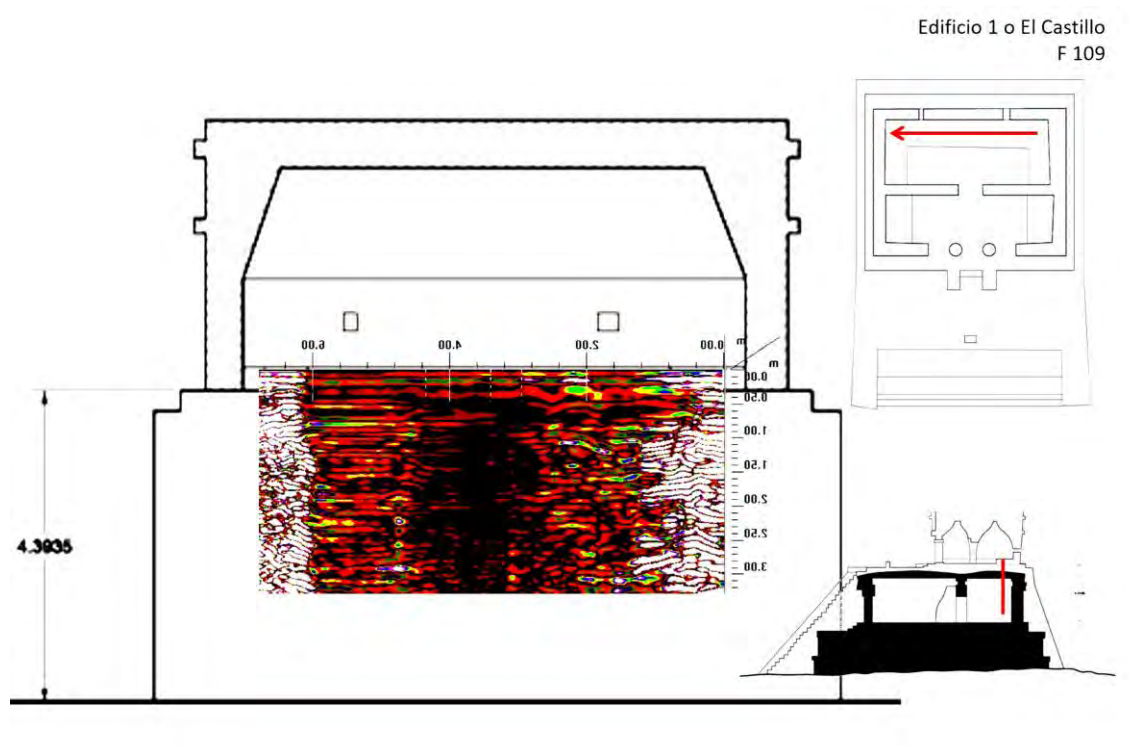
La zona homogénea que describe una vertical oscura en el radargrama F109 -figura 78- parece coincidir con la descripción de los trabajos de consolidación y relleno que realiza Miguel Ángel Fernández, pero el resto de la imagen del radargrama correspondería a materiales menos homogéneos y las anomalías de los extremos parecen reflexiones metálicas pero por el momento no tienen una interpretación.

**Figura 78.** Radargrama F109 sobre la banqueta posterior del Templo, Edificio 1 o El Castillo. Al parecer en este caso que la homogeneidad del material se localiza en la sección central del edificio, no es clara la línea horizontal que correspondería con la posible presencia del techo de la subestructura y las anomalías en los extremos norte sur –izquierda y derecha de la imagen- se intensifican. Imagen, Barba, Blancas, Magdaleno, 2016.

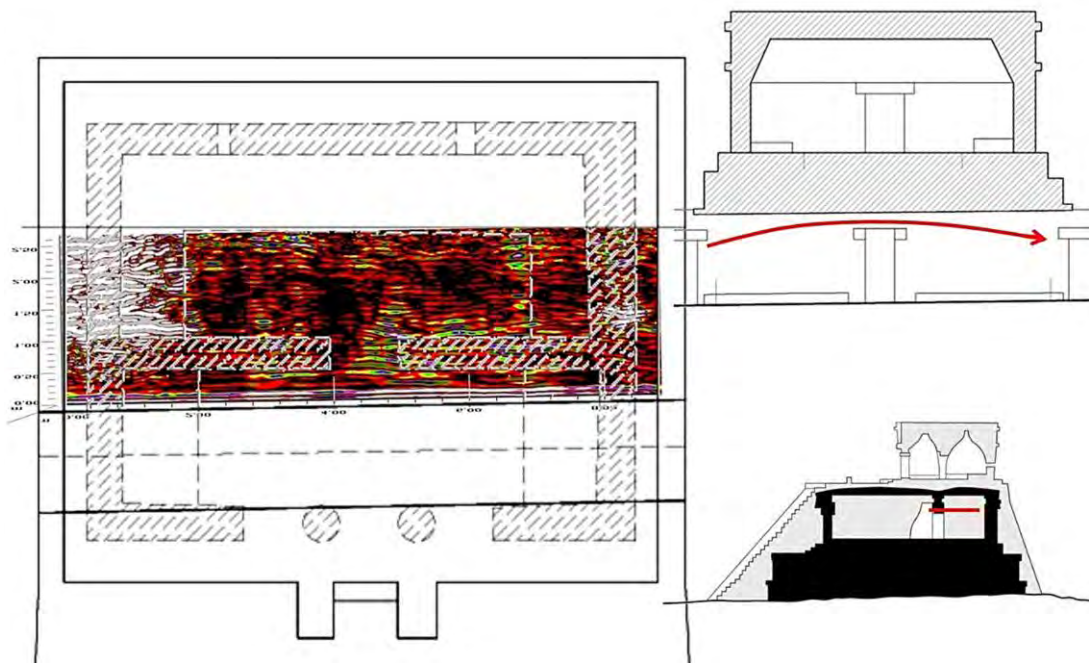
El radargrama F170 se obtuvo sobre el muro oriente del pasillo abovedado describiendo una trayectoria curva por la sección superior del muro para librar el vano tapiado del acceso. La imagen es una horizontal sobre el relleno del basamento del Templo, en el radargrama se pueden observar reflexiones que pueden corresponder a un material homogéneo en el centro del relleno mientras que en los extremos las reflexiones indicarían un material muy distinto que pudieran corresponder a bloques mayores en tamaño y densidad de calizas (**figura 79**).

Por lo tanto, aunque aún no se han terminado de analizar todos los radargramas, todo parece indicar que el núcleo del basamento pudiera estar conformado por material de relleno prehispánico incluyendo restos del techo original de la subestructura y material de consolidación moderno. No quedando claro cuáles son estos materiales ni sus características físico-mecánicas.

**Figura 79.** Radargrama F170, la trayectoria se realizó por la sección superior del muro oriente del pasillo abovedado, con ella se obtuvo una imagen horizontal del relleno donde se puede observar una reflexión muy homogénea a todo lo largo con una sección aproximada de un metro con correspondencia al ancho del muro del pasillo. En la sección central del radargrama se sugiere un material homogéneo por las características de la reflexión mientras que en los extremos, principalmente en el norte, la reflexión correspondería a una diferencia de material sin poder determinar sus características. Imagen, Barba, Blancas, Magdaleno, 2016.

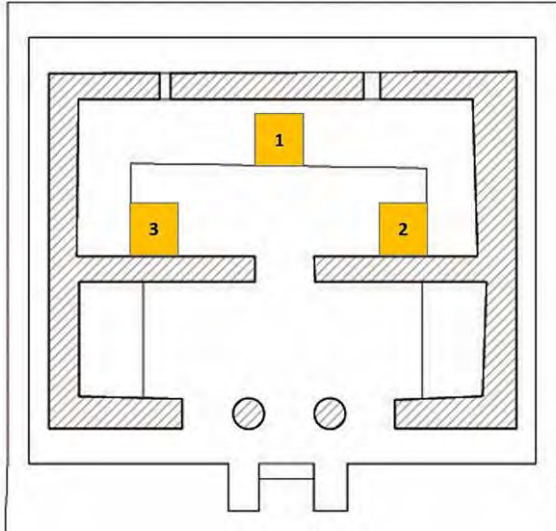
**Figura 80.** Ubicación de las calas para identificación de los materiales constitutivos del relleno de la subestructura. Planta esquemática del Templo Edificio 1 o El Castillo. R. Magdaleno, 2016.

Proponemos la realización de cuatro calas que podrían no ser ejecutadas si con una sola se obtiene toda la información necesaria. Las calas se localizan en puntos estratégicos de ubicación considerando la información histórica de intervenciones anteriores así como los resultados de los radargramas obtenidos hasta el momento. Tres de ellas se ejecutarán en la cámara posterior del Templo del Castillo (**figura 80**), mientras que la cuarta se realizaría en el tapial del vano central del pasillo abovedado (**figura 81**).

La ejecución de la cala 1 –ver figura 80– localizada en la parte central de la banqueta oriente en la sección reconstruida por M. A. Fernández, siguiendo sus reportes esta es la zona del pozo que él rellena con mampostería y cemento, de tal manera, que la cala se haría en material reciente. En esta cala esperamos encontrar a manera de perfil estratigráfico los rellenos originales de la subestructura así como la evidencia del techo original de seguir existiendo.

De no encontrar la información necesaria con la cala 1 se procedería a realizar la cala 2, localizada en la esquina suroeste sobre el piso de la cámara, esta cala permitirá identificar el material del núcleo de la plataforma de desplante del templo y posiblemente los restos del techo original de la subestructura, de ser así, a ese nivel se detendría la exploración. De no encontrar el techo original y descartando la existencia de este, entonces la cala profundizará hasta

La cala 3, localizada en la esquina noroeste del piso de la cámara posterior del Templo tendrá como objetivos la identificación de los materiales constitutivos de la plataforma de desplante, la identificación del techo original de la subestructura y los materiales de relleno de ésta, así como la identificación de las anomalías detectadas en los radargramas. La ejecución de la cala 3 se determinará de acuerdo a la información obtenida de las dos calas anteriores.

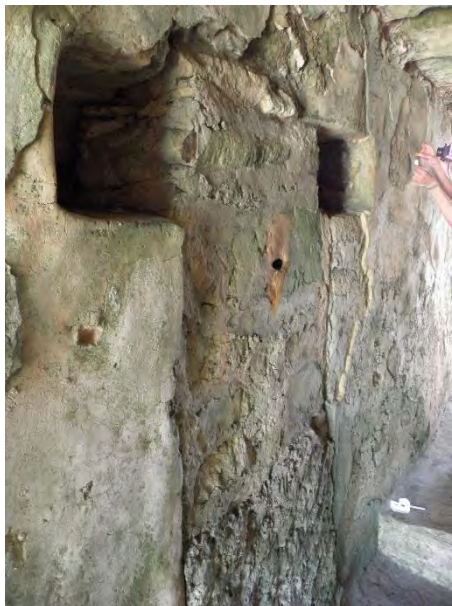
**Figura 81.** Tapial en el vano del pasillo abovedado conformado de mampostería con mortero de concreto. R. Magdaleno, 2011.

La cala 4 se ejecutará sobre el tapial del vano de acceso al centro y sobre el paramento oriente del pasillo abovedado –ver figura 81-, esta cala de efectuarse, se realizaría con sumo cuidado para evitar que las vibraciones generen resonancias sobre las superficies estucadas, solo se realizará en el caso de no encontrar con las calas anteriores los materiales del relleno de la subestructura. El procedimiento consistirá en iniciar los trabajos de percusión en la sección superior y al centro del tapial e ir bajando y acercándose a las jambas con la intención de no producir una vibración intensa. Se efectuará con cinceles pequeños y picoletas, realizados por una mano especializada que controle la intensidad de los golpes de percusión y que únicamente rompa las juntas sin dañar a las piedras que integran la mampostería, siempre bajo la supervisión de los responsables del proyecto.

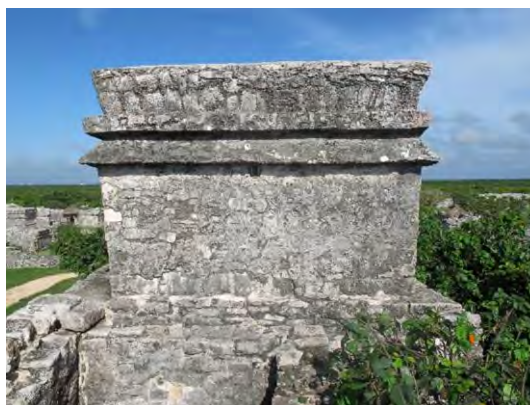
La gran cantidad de humedad y microorganismos al interior del templo, así como el avanzado deterioro de la pintura mural en el muro posterior nos indican que el principal agente de deterioro vuelve a ser el agua, tanto atmosférica como pluvial (**figura 85**). Al revisar la fachada posterior –con orientación al este, al mar- verificamos la pérdida completamente de su aplanado, dejando la mampostería en contacto directo con la brisa, tal como ocurre con el Edificio 1 o El Castillo.

**Figura 86.** Fachada posterior u oriente, Edificio 5. R. Magdaleno, 2011.

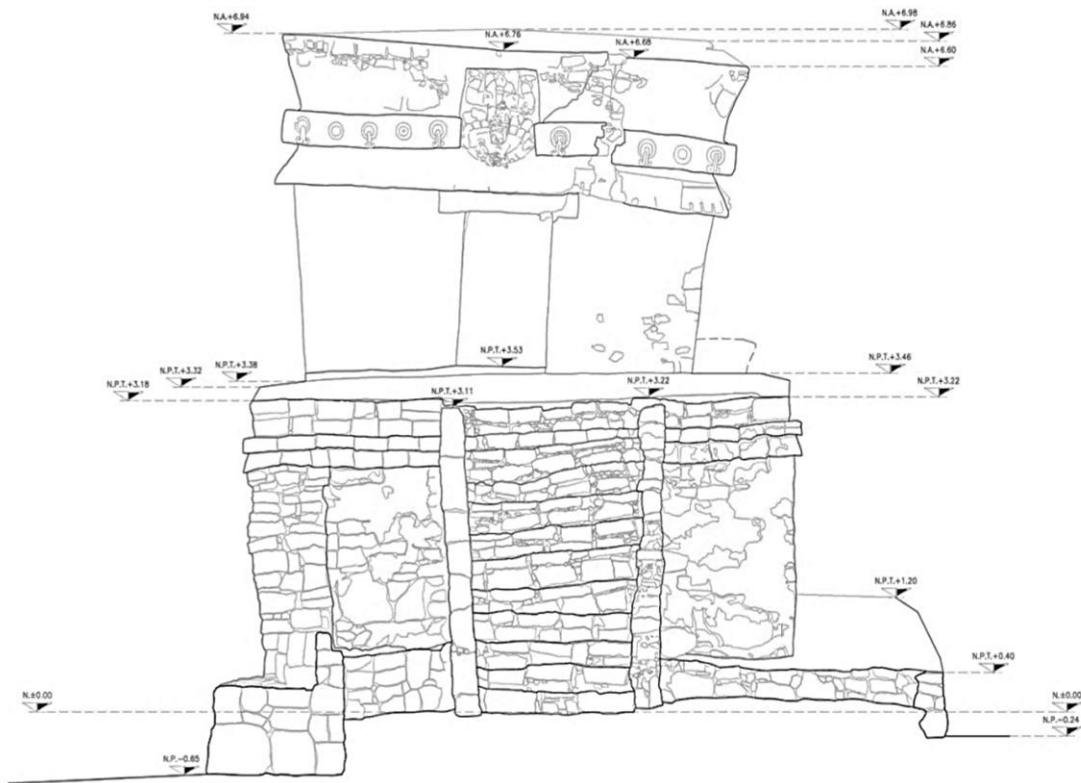
**Figura 88.** Levantamiento de fábricas de la fachada principal o poniente del Edificio 5. Pueden observarse los materiales constitutivos, las deformaciones, los elementos modelados en estuco y la conservación de los aplanados. PMQR, 2012.

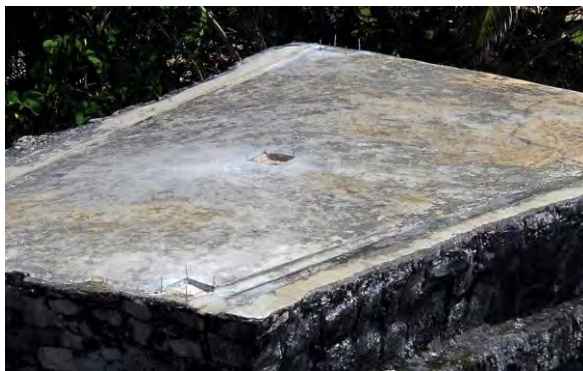
En cuanto a los sondeos, se abrieron tres pequeñas calas sobre la cubierta, una en la esquina noroeste, otra en la esquina sureste y una más en el centro. Las calas de las esquinas fueron trazadas a un lado de los extremos de cada uno de los dos canales de desagüe de la cubierta (canal este y canal oeste) y muy cerca de los extremos laterales, mientras que la cala central se colocó en el punto donde se cruzan las dos diagonales de la cubierta, coincidiendo con el área más elevada de la misma, justamente donde se originan los cuatro niveles de desagüe (**figura 90**).

Figura 90. Azotea del Edificio 5 con las calas. Vista del sureste. F. Godos, 2014.

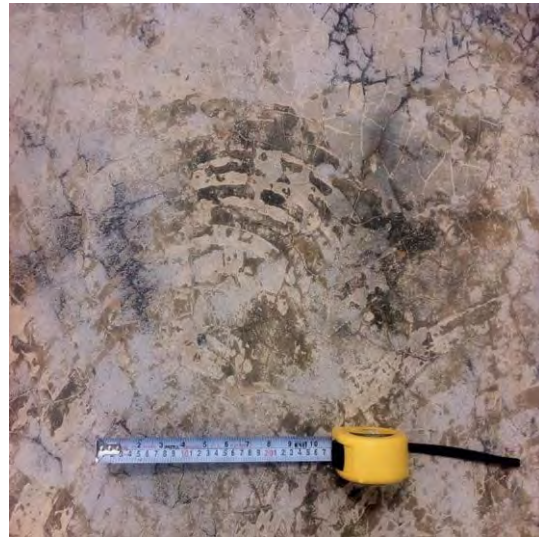
El estado de conservación de la azotea se resume en la presencia de grietas, fisuras, pequeños faltantes y en deformaciones que generan el estancamiento de agua de lluvia. Las grietas y fisuras se presentan sobre la mayor parte de la superficie de la cubierta, especialmente las fisuras, mismas que se aprecian claramente dentro un patrón regular de craqueladuras superficiales, a través de las cuales seguramente ocurren pequeñas, aunque numerosas filtraciones de agua (**figura 89**). Por su parte, los estancamientos de agua se observan con claridad en algunas secciones de los canales de desagüe este y oeste de la propia cubierta, aunque en el canal este se observa mayor cantidad de agua acumulada.

Figura 89. Detalle craqueladuras y fisuras en la superficie de la azotea del Edificio 5. F. Godos, 2014.

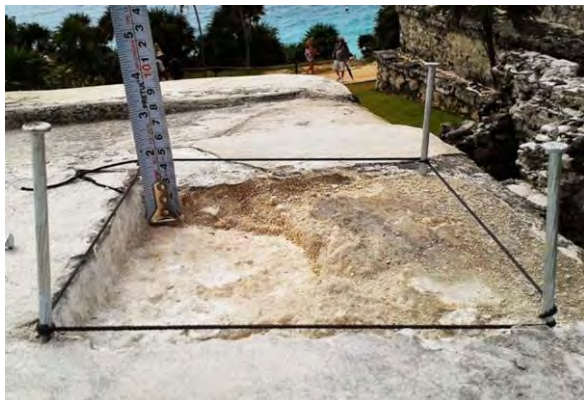
Por su parte, en la sección norte de esta misma cala, justo al norte del aplanado de estuco antes mencionado y a una profundidad mayor, se localizó un segmento de piedra caliza un tanto erosionada, que formó parte del firme de piedras sobre el que se colocó dicho aplanado (**figura 91**).

**Figura 91.** Detalle de la cala de la esquina sureste en la azotea del Edificio 5. Obsérvese a la derecha de la imagen los restos de un aplanado de cal (estuco) que formó parte del enlucido original de la azotea; a la izquierda de la imagen, por debajo del nivel del enlucido un segmento de piedra caliza que forma la base del aplanado. F. Godos, 2017.

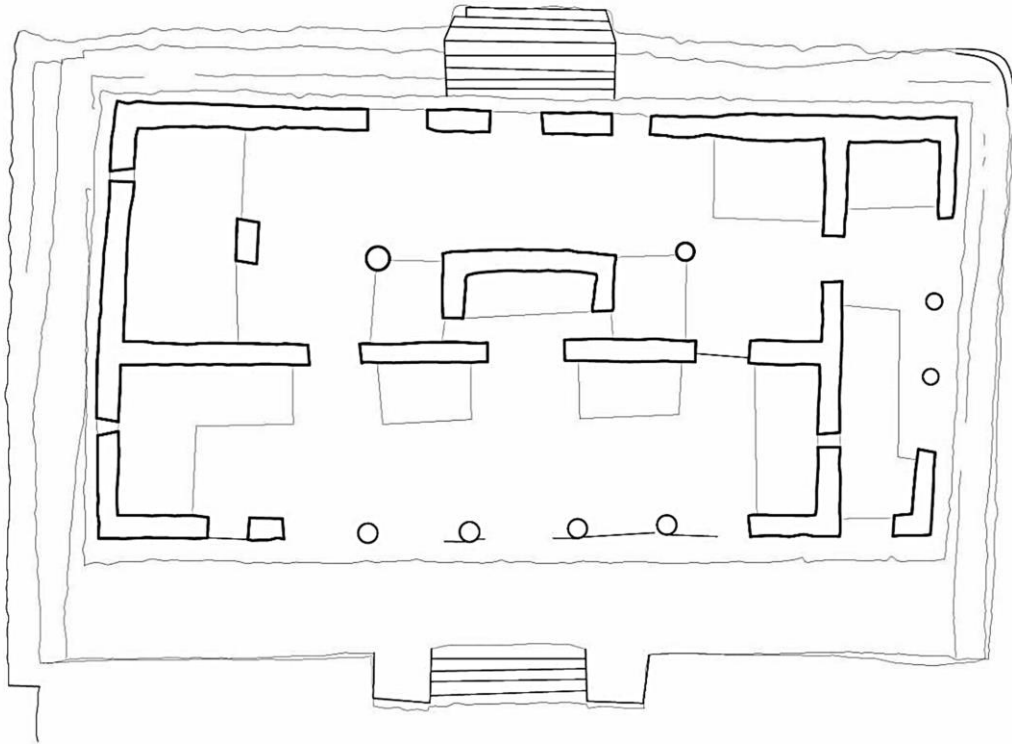
Se levantaron un total de 24 perfiles de deformación sumando un total de 388 metros lineales. Finalmente se obtuvo con la información de deformaciones un plano en Autocad© que presenta la verdadera forma del edificio o su estado real (**figura 95**), falta determinar con la información generada y con el análisis de los procesos de deterioro si las deformaciones registradas corresponden a un efecto intrínseco de la estructura por sus materiales y sus técnicas constructivas, o de carácter extrínseco debido a los agentes de deterioro o a ambas.

**Figura 95.** Planta arquitectónica del estado real del Edificio 25 de Tulum, obsérvese las deformaciones de muros y aristas de la plataforma de desplante. R. Magdaleno, 2013.

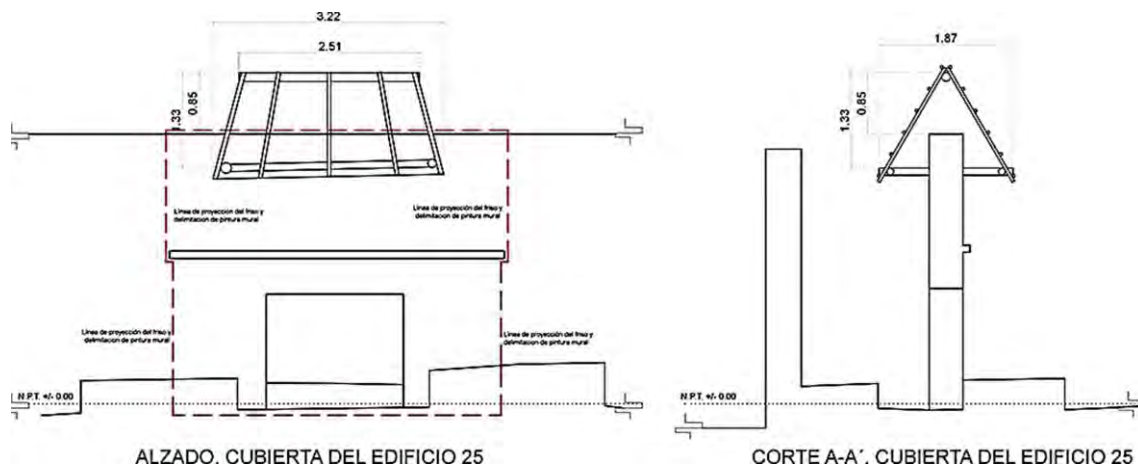
Dada su disposición y dimensiones, la cubierta actual no es apta para proteger la pintura mural y los elementos modelados en estuco, contrariamente a esto y debido a su disposición se generan una serie de escurrimientos sobre la superficie del muro que afectan directamente las cenefas verticales de pintura mural que se encuentran inmediatas al vano central del muro, provocando así una serie de deterioros en los aplanados de estuco original y por ende a la pintura mural que estos contienen, de igual manera se corroboró que la extensión en el costado norte de la cubierta no cumple con las dimensiones necesarias para proteger el relieve del Dios Descendente localizado en la parte superior del muro, ya que el desgaste de los resanes en la parte inferior del personaje es un claro indicativo de la continua exposición del elemento a la intemperie.

Por último cabe señalar que es común en las cubiertas a dos aguas que el guano o la palma que forman la cumbrera o caballete tienden a podrirse y a perderse más fácilmente; la cumbrera actual coincide con el eje al centro del muro, es decir, sobre el área donde se alberga gran parte de la pintura mural y el relieve del Dios Descendente estos serían los más propensos a dañarse en caso de que existiera una pérdida del material en la cumbrera o cualquier tipo de fallo en la cubierta. Todo lo anterior nos lleva a la clara conclusión de que es necesario remplazar la cubierta existente no solo por una de mayores dimensiones sino que también deberá estar dispuesta de modo tal que ayude a la conservación de los pisos, banquetas y muros afectados por los escurrimientos de la cubierta actual (**figura 99**).

**Figura 99.** Alzado frontal y sección del Santuario Interior del Edificio 25, la línea discontinua en rojo enmarca el área de elementos iconográficos en la fachada. Nótese en el levantamiento de la cubierta actual que no se protege toda la superficie. G. Nájera, 2014.

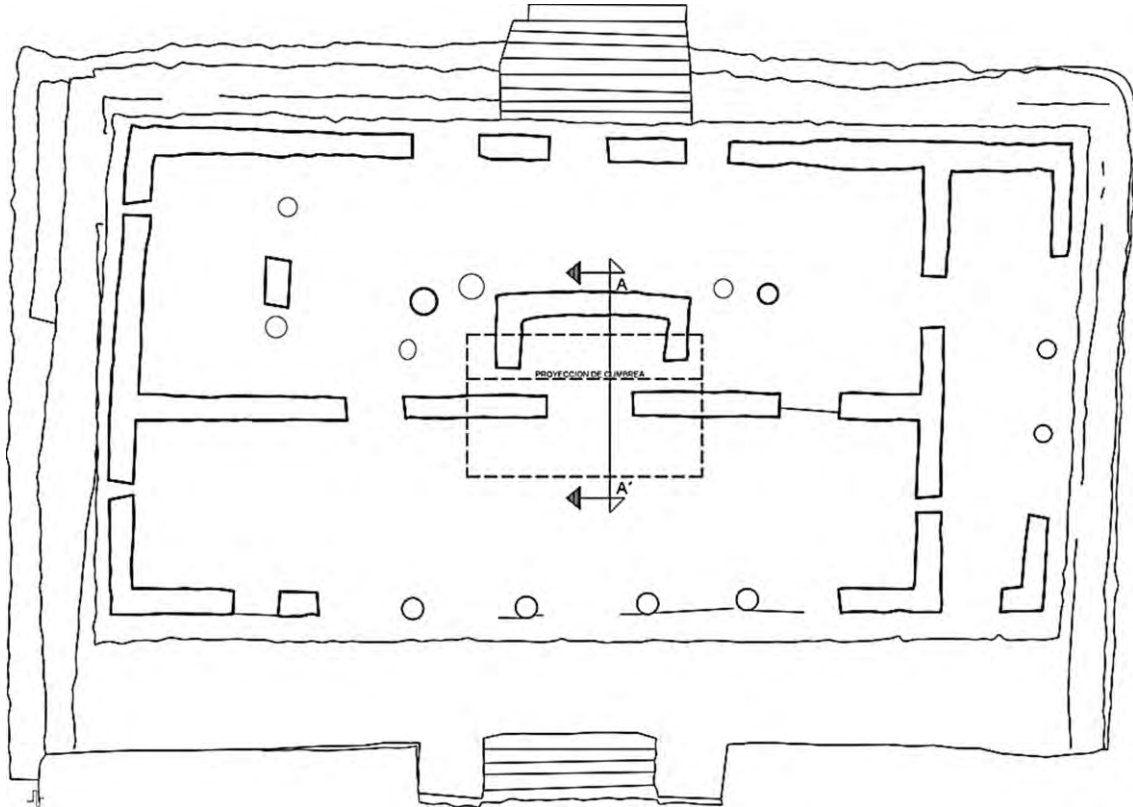
**Figura 100.** Planta arquitectónica del Edificio 25, Tulum. El área punteada es la superficie de proyección de la propuesta de la nueva cubierta. R. Magdaleno, G. Nájera, 2014.

Finalmente se realizó el proyecto de una nueva cubierta para proteger los elementos iconográficos del Edificio 25, el cual consiste en utilizar los anclajes originales de la vigería que atraviesan el muro central del edificio, esto evitará crear nuevas perforaciones o puntos de anclaje y permite mantener el arranque de la cubierta 40 cm por debajo del lecho superior o coronamiento del muro lo que implica un menor impacto visual en el edificio; el proyecto contempla desplazar el eje de la cumbrera 60 cm hacia el norte en relación al centro del muro evitando así posibles afectaciones tanto en la pintura mural como en el personaje modelado en estuco en caso de que la cubierta

presentase perdida de material o cualquier tipo de fallo en la misma; por último, la nueva propuesta de cubierta cubre una superficie mayor ampliando sus dimensiones y por ende el área de impacto de la misma, resultando en su proyección horizontal de 5.17 x 3.12 m y a 2.08 m de altura total, apenas 40 cm por encima del nivel de cumbrera de la cubierta existente (**figuras 100 y 101**).

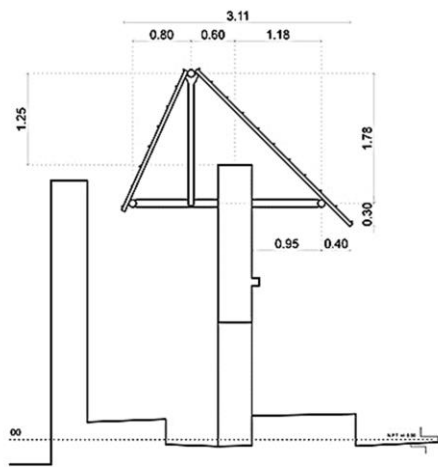
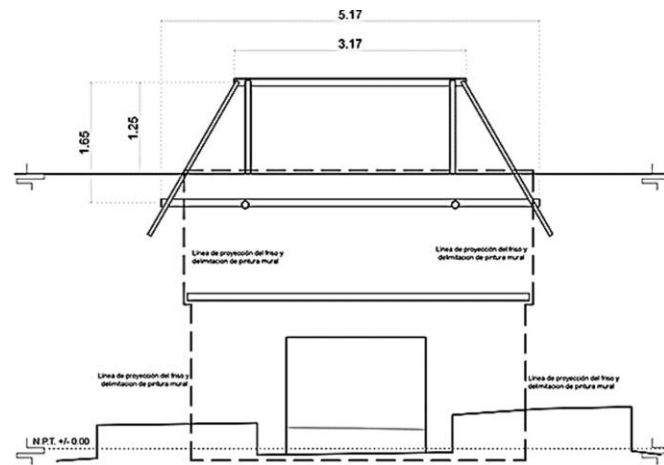
CORTE A-A'. CUBIERTA DEL EDIFICIO 25

**Figura 101.** Sección y alzado frontal del Santuario Interior del Edificio 25. Se presenta la propuesta de nueva cubierta de protección cubriendo todos los elementos iconográficos (zona punteada), y desfasando la cumbrera del eje del muro. R. Magdaleno, G. Nájera, 2014.

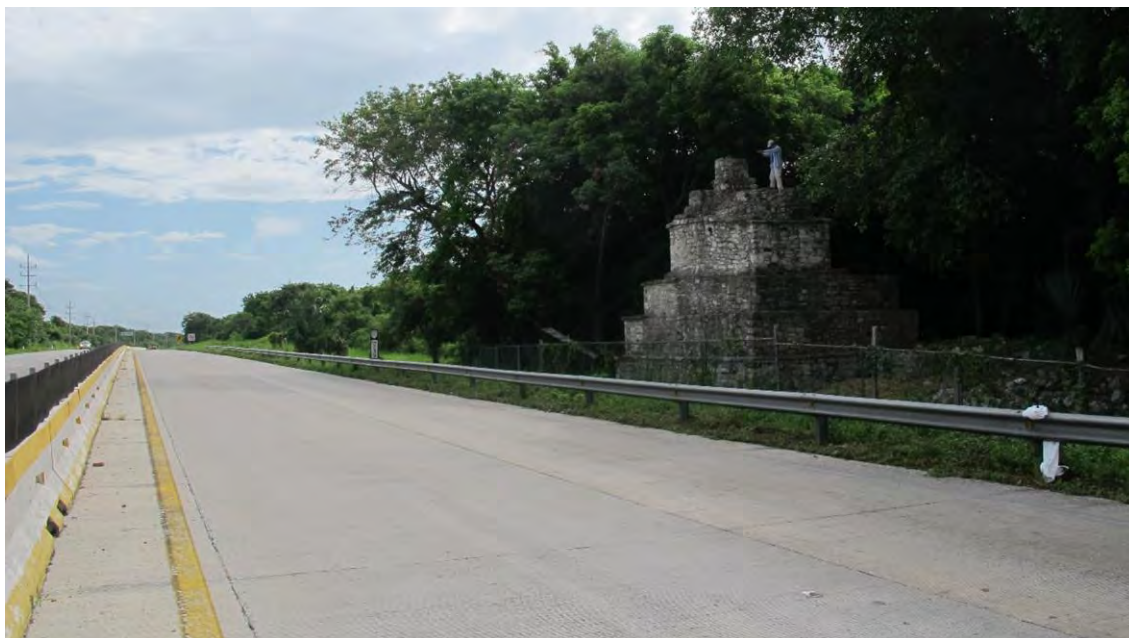
Se localiza a la orilla de la carretera Tulum-Playa del Carmen, separado únicamente por la malla ciclónica que delimita el sitio, es un basamento piramidal de tres cuerpos coronado por un templo con restos de una crestería que lo coronaba, su fachada principal se encuentra al oriente —opuesta a la carretera— y cuenta con una escalera de pendiente pronunciada. Todo el basamento piramidal presenta deformaciones, muchas de ellas pueden ser producto de la misma constitución del edificio

–sus materiales y las técnicas constructivas- aunque no se descarta en nada que la vibración producida por vehículos pesados sobre la carretera contribuya a los efectos de asentamiento y grietas en el edificio (**figura 103**).

**Figura 103.** Carretera Tulum-Playa del Carmen, a la derecha la Estructura 12, Tancah. El autor de esta tesis se encuentra encima de la azotea del edificio realizando un levantamiento fotográfico. PMQR, 2012.

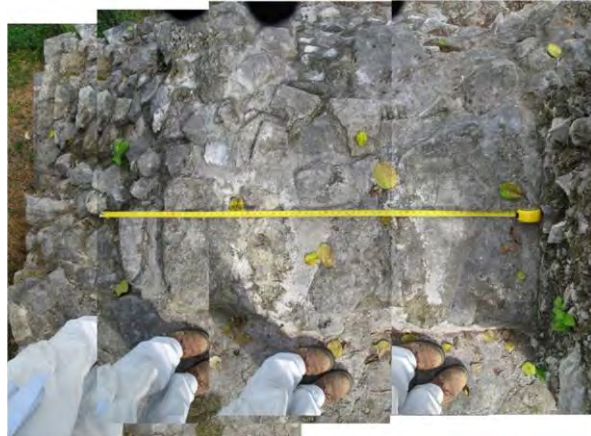
Al acceder a la azotea del edificio pudimos observar que las tapas de bóveda del inmueble se encuentran expuestas (**figura 104**), incluso desde el interior del templo se pueden observar líneas de luz a través de la unión entre las tapas, como es claro por ahí se filtra el agua de lluvia al interior detectándose pequeñas horadaciones en el piso de tierra del templo donde se genera una gotera.

**Figura 104.** Larguillo de la azotea, Estructura 12. Tanchah. El flexómetro se apoya directamente sobre las tapas de bóveda expuestas. R. Magdaleno, 2012.

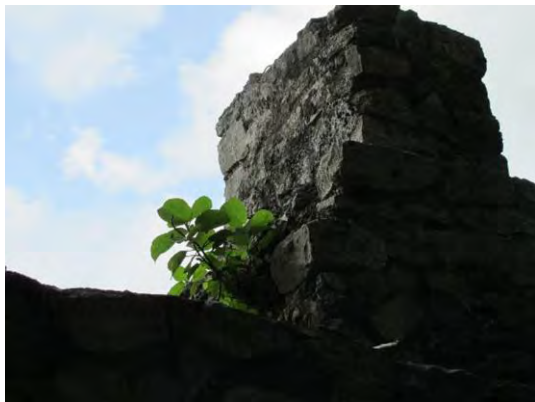
En el momento del registro del edificio se localizaron algunos arbustos que ya habían alcanzado un tamaño considerable sobre el friso, la crestería (**figura 104**) y las tapas de bóvedas, en este último caso se encontró que la raíz del arbusto había penetrado al interior del cuarto por la junta entre las tapas de bóveda (**figura 105**).

**Figura 104.** Estructura 12, Tanchah. Detalle de la crestería del edificio y de la vegetación sobre el nivel de la azotea. R. Magdaleno, 2013.

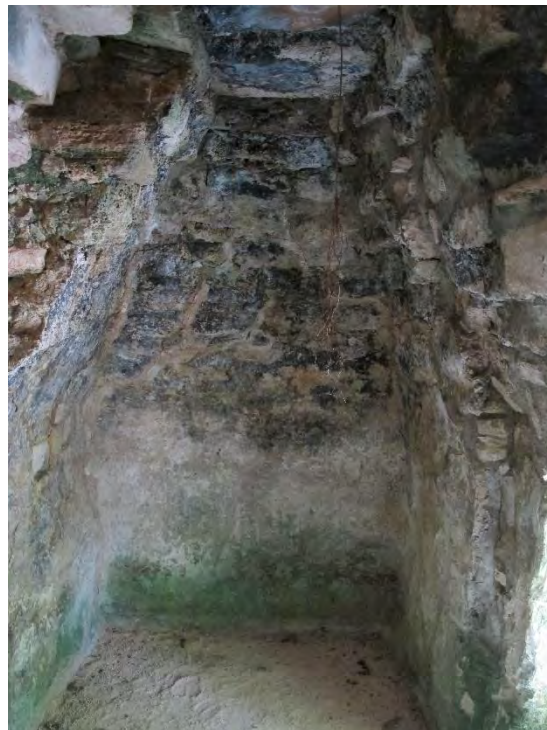
**Figura 105.** Estructura 12, Tanchah. Interior del templo, obsérvese la raíz de vegetación que forma una línea en vertical al centro de la cámara. R. Magdaleno, 2013.

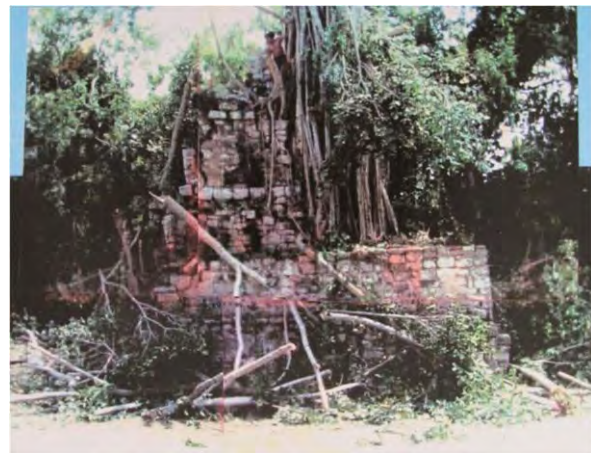
Se localizaron imágenes que muestran al edificio invadido por la vegetación con algunos árboles que crecen sobre el templo y el basamento, es perfectamente reconocible el derrumbe parcial de la bóveda del templo producto del peso y principalmente por las raíces de estos árboles (**figura 110**). Por tal motivo se ha considerado la posibilidad de que al interior del basamento existan grandes raíces de estos árboles que en un proceso de descomposición estén alterando la estabilidad estructural del inmueble.

**Figura 110.** Fachada poniente, Edificio 12. Fotografía de 1998.

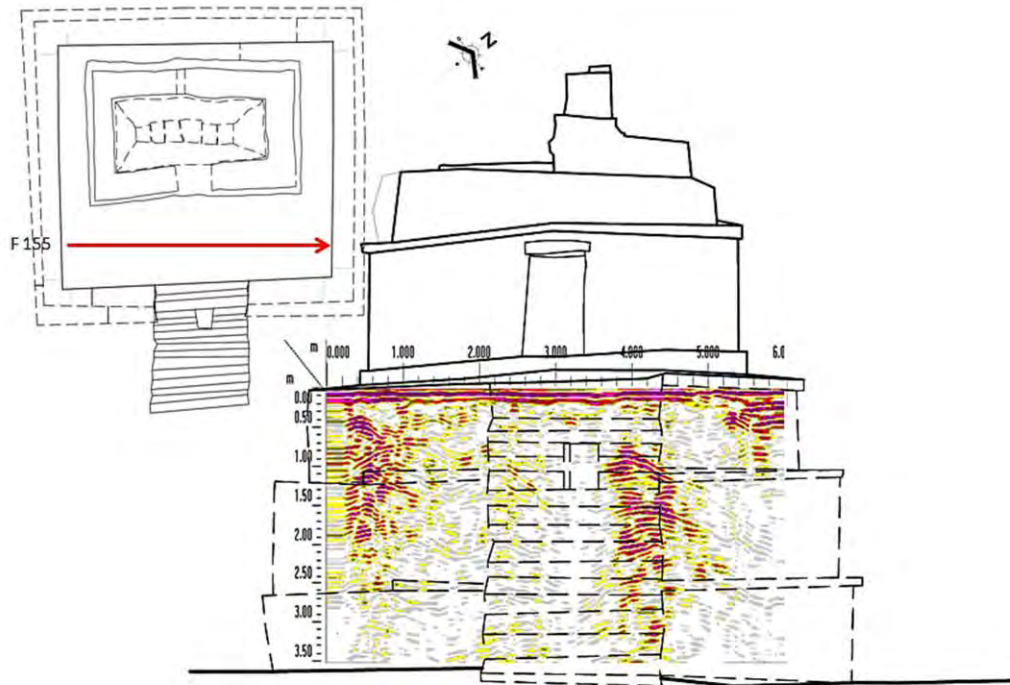
Los avances hasta el momento en las lecturas e interpretación de los radargramas nos llevan a pensar que no existen cavidades considerables que estén alterando o directamente relacionadas con las grietas y la actividad estructural del inmueble. También existe una aparente menor consolidación en las áreas originales del edificio respecto a las intervenidas arqueológicamente. Por lo tanto, parecen existir sectores en el núcleo del basamento más estables que otros, pero aún es muy preliminar esta lectura (**figura 112**).

**Figura 112.** Radargrama sobre la terraza del Edificio 12. Las secciones en blanco parecen corresponder a zonas donde los materiales son más homogéneos y/o compactos, mientras que las anomalías mostradas en color rojo pueden corresponder a materiales menos homogéneos y menos compactos. L. Barba, J. Blancas, R. Magdaleno, 2015.

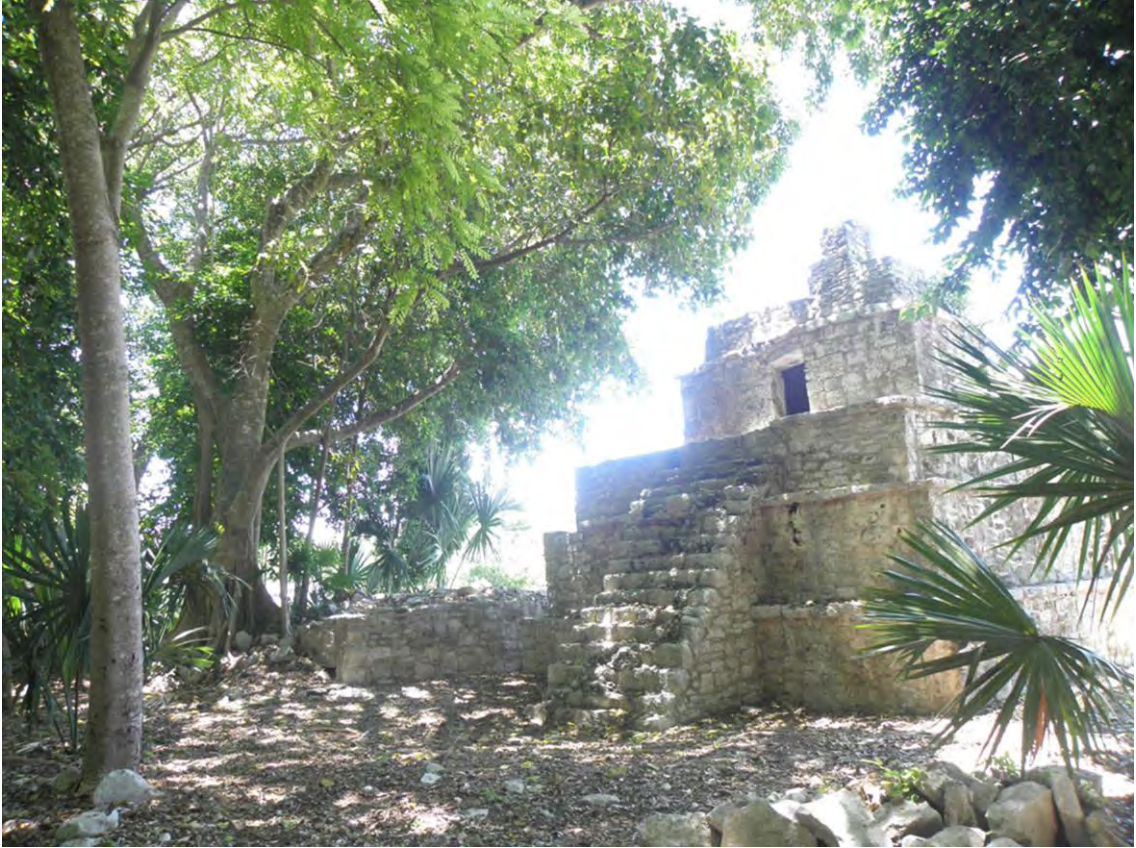
Es muy latente la posibilidad de que las raíces del Kópo localizado hacia la esquina sureste del edificio estén penetrando al núcleo del basamento, ya que éste último funciona como un gran captador de agua pluvial y tiene menor dureza que la roca madre, por lo tanto sería natural que la extensión de las raíces del árbol sea en esta dirección, hoy en día parte del follaje de su copa llega a la terraza frontal del edificio (**figura 113**).

**Figura 113.** Edificio 12 de Tanchah y árbol de Kópo actual –izq. R. Magdaleno, agosto 2015.

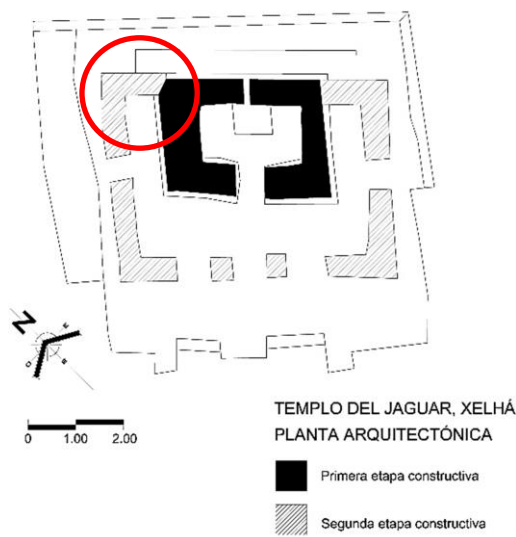
Como es común en estos casos de ampliación de un primer templo a uno mayor las juntas constructivas y las bóvedas construidas para cubrir las galerías o crujías interiores producto de la ampliación, o de la segunda etapa, presentan fallas estructurales de amarre o anclaje entre los elementos, es decir, la bóveda tiende a filtraciones por las tapas de bóvedas y algo de lo más común es que empiezan a fallar en las esquinas, en algunos casos las fracturas provocan inclusive la pérdida de materiales y el colapso de elementos arquitectónicos; así también el adosamiento de los muros de la segunda etapa con los de la primera en la fachada posterior suelen carecer de amarre generando una junta fría, es decir, una separación entre elementos que tan solo se tocan, de ahí que trabajen estructuralmente por separado (**figura 117**). Todo esto está presente en el edificio.

**Figura 116.** Planta arquitectónica del Templo del Jaguar, Xelhá. En esta se presentan las dos etapas constructivas. La sección enmarcada con el círculo es la que se puede observar en detalle en la figura 117. R. Magdaleno, 2014.

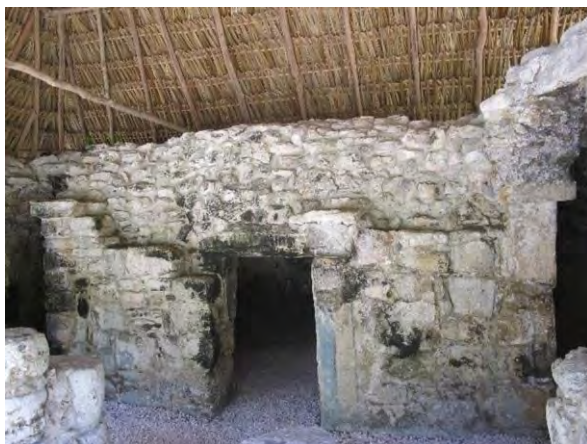
**Figura 120.** Detalle de la fachada del Santuario Interior de la Estructura 7H-3 de Muyil. R. Magdaleno, 2013.

El Santuario presenta prácticamente las mismas características descritas para el Templo, muros ligeramente desplomados, un solo vano de acceso en su fachada norte con jambas desplomadas y dintel de piedra remetido, su interior está constituido por una sola cámara y su bóveda inicia cerca de los 60 cm del nivel del piso. El Santuario conserva aún mucho del aplanado de estuco que recubrió su mampostería así como dos bandas verticales paralelas de pintura mural del lado oeste del vano de acceso una en azul y la otra en un tono color crema delineadas ambas con negro (**figura 120**).
