**CONSERVACIÓN, RESTAURACIÓN E INVESTIGACIÓN ARQUITECTÓNICA,  
ZONAS ARQUEOLÓGICAS DE TULUM, TANCAH, MUYIL Y XELHÁ**

TESIS  
QUE PARA OPTAR POR EL GRADO DE  
**MAESTRO EN ARQUITECTURA**

# Proyecto de Conservación, Restauración e Investigación Arquitectónica; Zonas Arqueológicas de Tulum, Tancah, Muyil y Xelha, Quintana Roo.

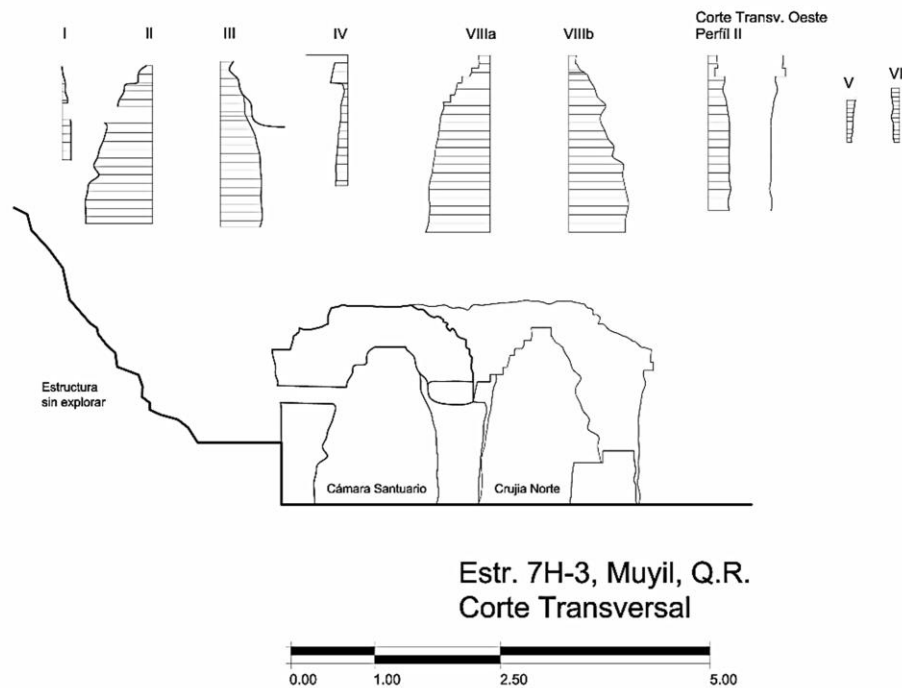
El siguiente paso in situ fue realizar el levantamiento del estado actual del inmueble con sus deformaciones en todos los elementos arquitectónicos que lo componen, para ello se tomaron medidas a cinta corrida y con ayuda de reventón como línea fija auxiliar para obtener deformaciones en todas las aristas, así también fueron colocadas plomadas para obtener deformaciones verticales o perfiles arquitectónicos en los intradós de las bóvedas. Con la cinta corrida fueron tomadas medidas a cada 5 o 10 cm según lo pidiera la deformación del elemento arquitectónico, para los intradós de las bóvedas los perfiles se levantaron con medidas en cada arista y superficie de deformación, es decir, se referenciaba con la cinta corrida la altura de un cambio de ángulo en la superficie de la bóveda así como su profundidad respecto al punto fijo de la plomada, de no encontrarse aristas bien definidas se tomaban profundidades a cada diez centímetros de altura (**figura 123**).

**Figura 123.** Muyil, Estructura 7H-3, corte transversal y perfiles arquitectónicos. R. Magdaleno, 2013.

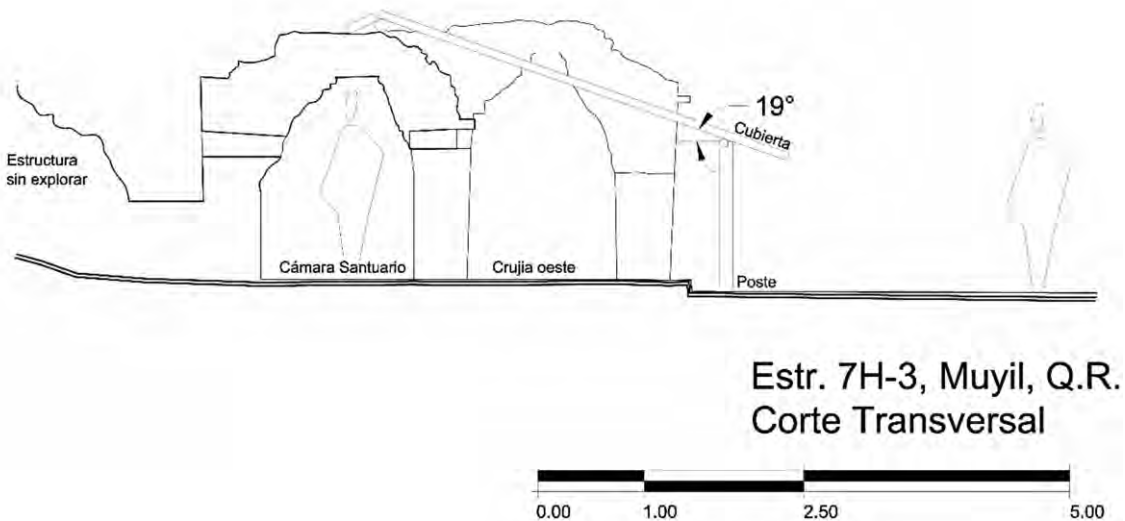
**Figura 124.** Corte transversal donde se muestra la cubierta sobre la entrada –ver figura 121- en sus apoyos y grado de inclinación, el apoyo superior en la cumbre o caballete es directamente sobre el núcleo expuesto de la bóveda y una de las hojas de la cubierta desagua directamente sobre dicha superficie generando filtraciones a través de la bóveda y los muros al interior del santuario, por otro lado la cubierta tiene una diferencia de altura con la bóveda de la crujía frontal u oeste por donde se produce otra filtración de agua –ver figura 121-; finalmente la cubierta presenta un pendiente de diecinueve grados que no es adecuada para un buen desagüe ni para la durabilidad o tiempo de vida del zacate. R. Magdaleno, 2012.

La cubierta al no contar con una pendiente adecuada genera filtraciones entre el zacate, pudriéndolo en algunas áreas, se destaca la sección norte donde se origina un cambio de inclinación o pendiente a un ángulo menor –ver figura 121-, dándose una mayor filtración de agua.

Las cubiertas parciales originan otros problemas de deterioro al no canalizar adecuadamente la dirección del agua pluvial, a esto sumamos que una cubierta de materiales perecederos –zacate o guano- necesita una pendiente mínima de 45° para que el mantenimiento sea menor y funcione perfectamente sin problemas de filtraciones.

La cubierta de materiales perecederos es una buena alternativa para proteger la sección central en la fachada principal del inmueble, donde se ha colapsado la bóveda, sin embargo la cubierta que existía en el año 2012 no tenía la pendiente adecuada, dejaba espacios sin cubrir por los laterales y su sección oriente desagua directamente sobre la bóveda del santuario (**figura 124**), lo que genera filtraciones al santuario por su bóveda y muro, teniendo como resultante que el muro que conserva aplanados de estuco y pintura mural contenga humedad, exista eflorescencia de sales y desprendimiento de aplanados o disgregación del mismo.

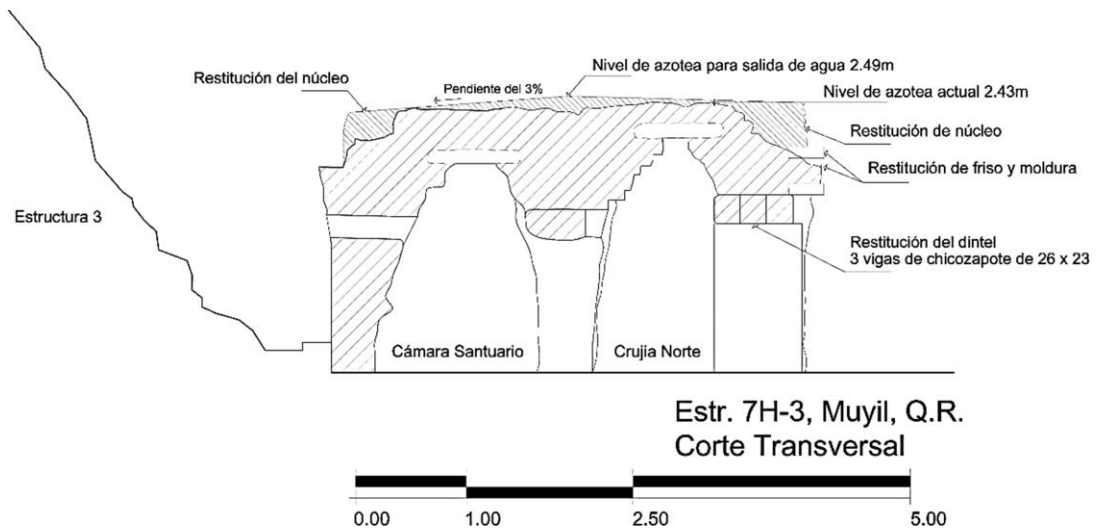
**Figura 125.** Propuesta de la recuperación volumétrica de la bóveda y la azotea de la Estructura 7H-3, con base a la estereotomía propia del edificio y sus componentes, así como de las tradiciones mayas de la región Costa Oriental. R. Magdaleno, agosto 2015.

Para el 2015, el proyecto de la DEA ya había retirado el escombros de la parte posterior de la estructura y tenía como objetivo reconstruir la bóveda frontal del edificio y retirar la cubierta existente; con un espíritu de colaboración interdisciplinaria y de concentrar esfuerzos para el buen desarrollo de la intervención en el inmueble sostuvimos varias pláticas y generamos un intercambio de ideas, conocimientos, así también compartimos datos e información relevante sobre nuestra investigación. Finalmente desarrolle un proyecto de reconstrucción de la bóveda y azotea (**figura 125**) con base en las siguientes directrices:

- Emplear materiales y técnicas acorde a los utilizados originalmente en el edificio
- Reconstitución del friso
- Respetar la altura del inmueble con base al testigo *in situ* más alto en la azotea
- No alterar la forma y volumetría original del edificio
- Generar una pendiente adecuada para el desalojo pluvial de la azotea
- Recubrir la superficie de la azotea con un aplanado (estuco) e impermeabilizarla con alumbre y jabón

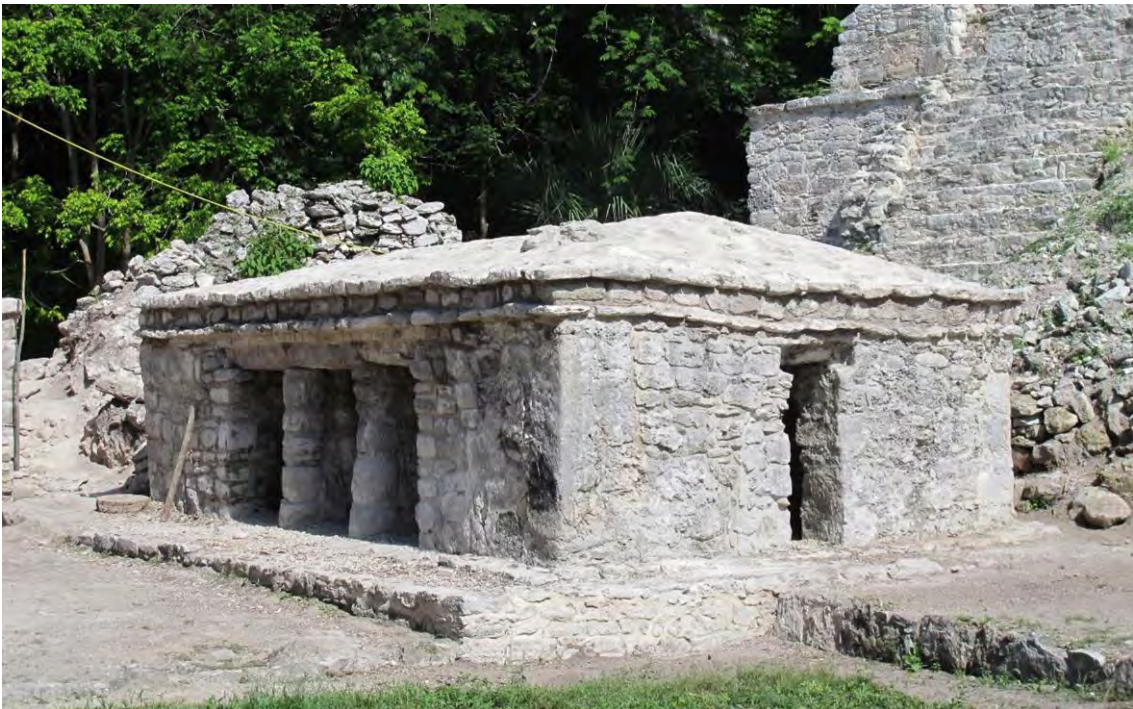
Lamentablemente no fueron consideradas estas directrices y el resultado de la intervención realizada por la DEA terminó alterando la estereotomía arquitectónica, con formas y acabados muy diferentes a la tradición arquitectónica maya de la región Costa Oriental (**figura 126**).

**Figura 126.** Estructura 7H-3 después de la reconstrucción de la bóveda y el retiro de la palapa de protección por el proyecto de la DEA-INAH. Nótese que la azotea resultó una cubierta a cuatro aguas, rompiendo con toda estética de la arquitectura maya de la región Costa Oriental. Foto R. Magdaleno, 2015.

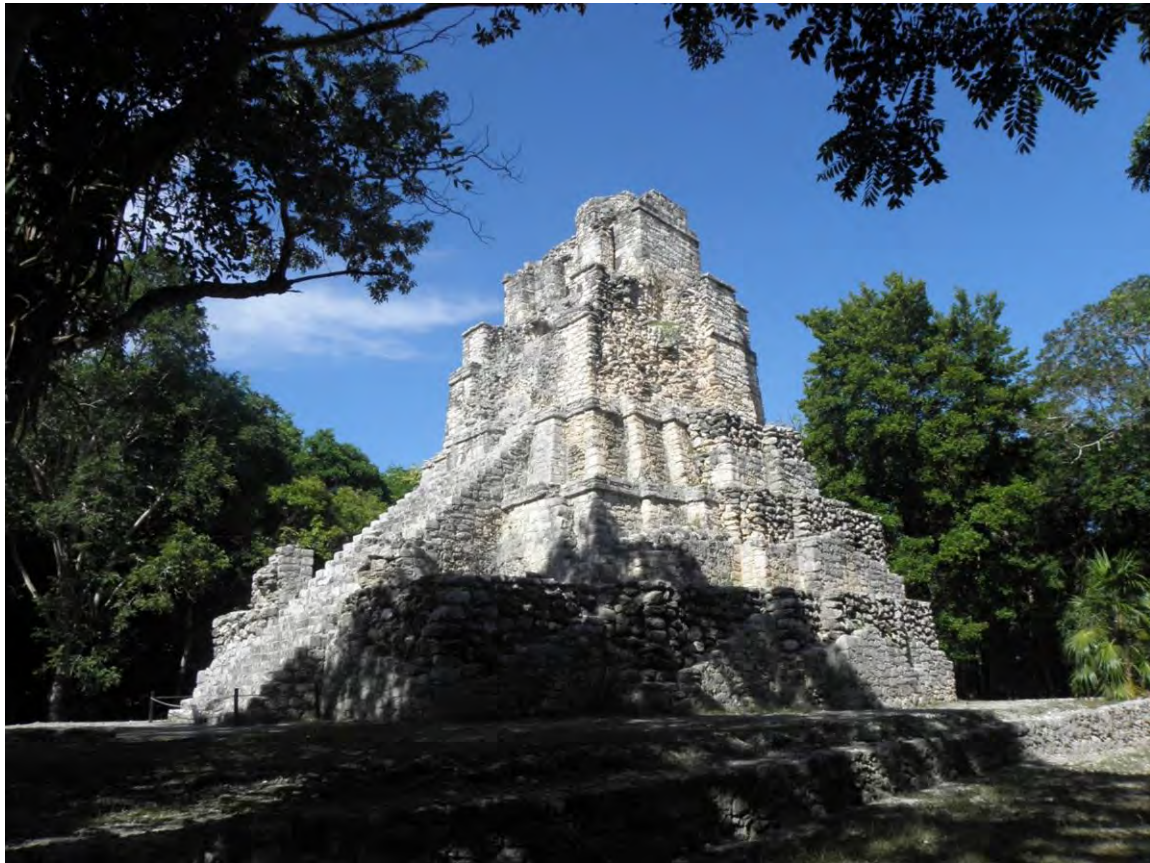
**Figura 127.** Estructura 8I-13 o El Castillo, vista desde el suroeste. En la imagen se pueden observar las dos etapas constructivas del edificio coexistiendo en la actualidad, los cuerpos del basamento con paramentos verticales (primer, cuarto y quinto nivel) corresponden con la segunda etapa constructiva, mientras que los cuerpos segundo y tercero, con paramentos en talud y esquinas remetidas, corresponden a la subestructura. Zona Arqueológica de Muyil, Quintana Roo. R. Magdaleno, 2015.

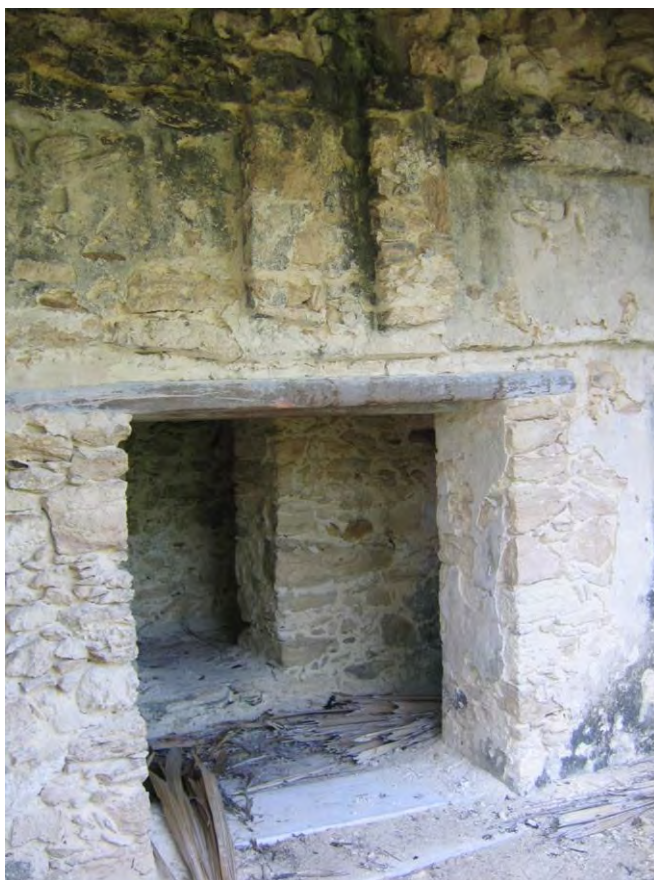
**Figura 128.** Fachada oeste del Templo de la Subestructura de El Castillo, vista desde el sureste. Fotografía previa a los trabajos de intervención en 2012, en ella se puede observar el estado de conservación de los componentes arquitectónicos y sus relieves de “Las Garzas”. Imagen PMQR.

Hacia el año 2011 la subestructura contaba ya con una cubierta de protección, aún y con ello el deterioro por intemperismo había generado algunas pérdidas y problemas de disgregación en los materiales constitutivos de la fachada –piedra, estuco y relieves-. En este mismo año se intervinieron los relieves de “Las Garzas” y los miembros del Proyecto de Conservación e

Los aplanados de estuco originales se encontraban en un avanzado proceso de deterioro, existían grandes áreas de pérdida de material, disgregaciones, poca adherencia al soporte y en el caso de los relieves de “Las Garzas” la superficie lisa o pulida final del estuco se había perdido en gran parte, permitiendo observar que la manufactura de dichos relieves fue primeramente la ejecución de las figuras burdas con una mezcla de pasta de cal con cargas gruesas visibles a simple vista y el acabado final fue la aplicación de un estuco muy fino con el cual se realizaron los detalles del acabado y el pulido superficial final. Algo importante a resaltar es la falta aparente de pigmento para los relieves y los aplanados por lo que posiblemente estos solo fueron del color blanco del estuco. Así también la piedra de la mampostería de los muros presentaba principalmente disgregación de los morteros de las juntas, exfoliación y superficies pulverulentas todo esto generado por la presencia de sales y los procesos de humectación y evaporación a los que los materiales estaban siendo sometidos aún y con la cubierta de palma existente.

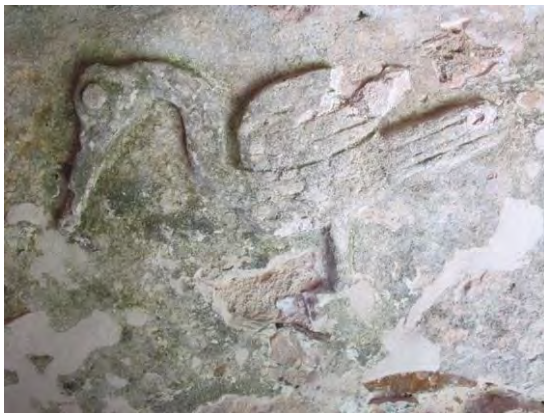
**Figura 129.** Detalle de la Garza sur previo a los trabajos de restauración, nótese las áreas de pérdida de material y en general el estado de conservación. Imagen PMQR.

En el caso de “Las Garzas” la de la sección sur se encontraba en mejor estado, por lo tanto la reintegración de volúmenes fue menor (**figuras 129 y 130**); la del lado norte presentaba una pérdida mayor, en ambos casos se siguieron los datos que aún se pueden observar en los restos originales de volumen, textura y detalles diseño; de la misma manera que en los aplanados se dejaron los estucos modernos a un nivel bajo o inferior al original y en el caso particular de la Garza norte se realizó un acabado rugoso para diferenciar a simple vista el original de la intervención. Estos trabajos también generaron estabilidad a los relieves.

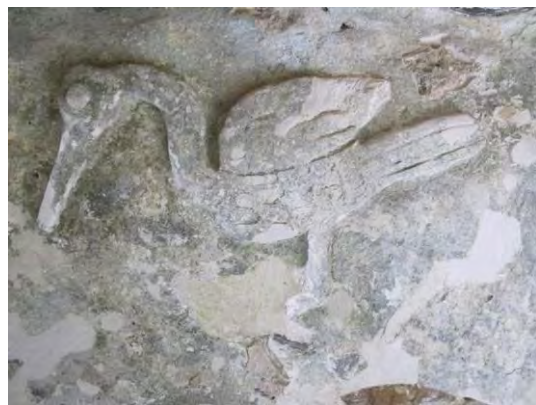
**Figura 130.** Detalle de la Garza sur posterior a los trabajos de restauración, obsérvese la recuperación de volúmenes y la aplicación de pastas en los aplanados con el criterio de remetimiento para diferenciación de las intervenciones. Imagen PMQR.

Más adelante se realizó una integración visual patinando las áreas intervenidas ya que los aplanados nuevos eran de un tono más claro que el original, se hizo una pátina con agua de cal, ceniza de cigarro y algas procedentes de los muros; a la aplicación de la pátina también se realizó un trabajo de texturizado en los aplanados del friso y molduras.

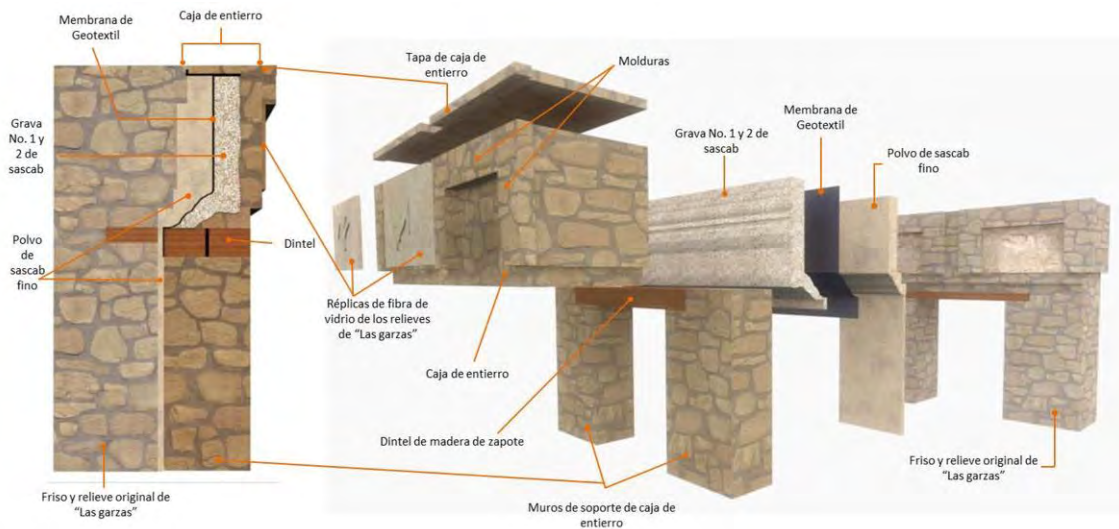
**Figura 131.** Esquema arquitectónico del proyecto de la réplica arquitectónica para la caja del re-enterramiento. Imagen PMQR, gráfico Claudia Trejo.

Finalmente en los tableros del friso se colocarán reproducciones en fibra de vidrio de los relieves de “Las Garzas”, que con la proyección de la fachada 46 cm hacia el frente y con el retiro de la cubierta de palma existente, permitan al visitante observar desde la base del basamento a la subestructura y sus relieves (**figura 131**).

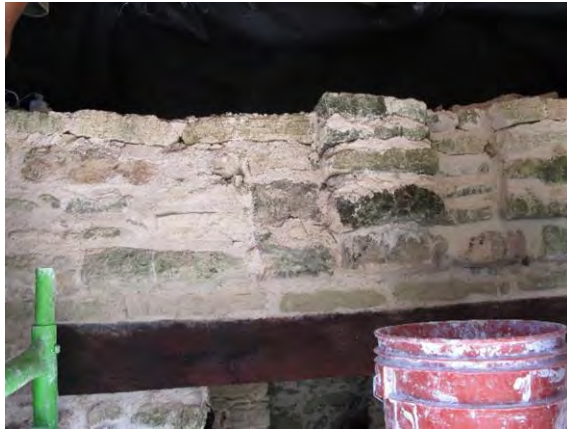
**Figura 131.** Detalle del proceso de edificación del friso-caja, previo a empezar los trabajos de relleno al interior. Imagen PMQR.

Se fue levantando el friso y sus molduras hasta llegar a la altura de 65cm –previo al inicio de las molduras superiores- donde se ejecutó un primer relleno de la caja (**figura 131**), para ello se tensó la membrana de geotextil y se vertió primeramente el sascab en contacto con el friso original hasta llegar a una altura de cinco centímetros (**figura 132**) para verter del otro lado del geotextil la grava (**figura 133**), este proceso se repitió hasta alcanzar los 50 cm de altura del relleno con el sumo cuidado de no deformar el geotextil o que perdiera su vertical, así también se iban compactando los materiales con golpes suaves.

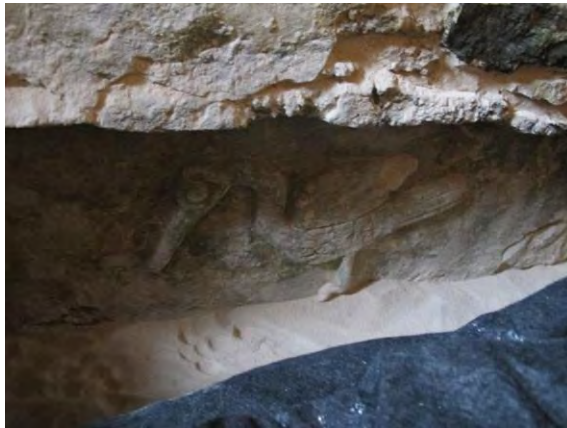
**Figura 132.** Detalle de la Garza sur y el primer nivel de sascab durante el proceso de reenterramiento, nótese el geotextil en primer plano. Imagen PMQR.

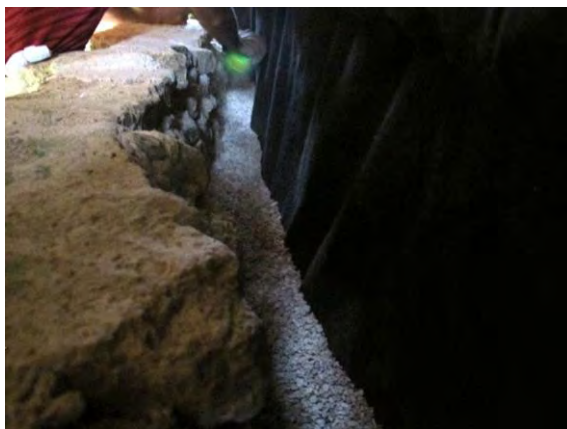
**Figura 133.** Proceso de relleno con grava entre el geotextil y la mampostería que forma el friso. Imagen PMQR.

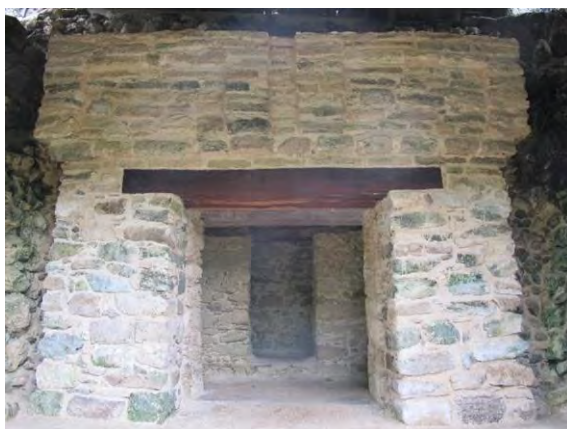
**Figura 134.** Réplica (caja de re-enterramiento) de la fachada del Templo de la subestructura de El Castillo previa a la colocación de las reproducciones de “Las Garzas”, vista del oriente. Imagen PMQR.

Finalmente se limpió toda la superficie de la réplica, retirando material escurrido de los morteros y se homogeneizaron las juntas con la aplicación de una pasta de cal y apretando el material, procedimiento necesario para obtener un mejor trabajo mecánico del mortero de cal a diferencia de los morteros de cemento; así también todas las juntas de la tapa o azotea fueron selladas y pulidas para eliminar huecos donde se pudiera acumular agua o penetraran insectos (**figura 134**).

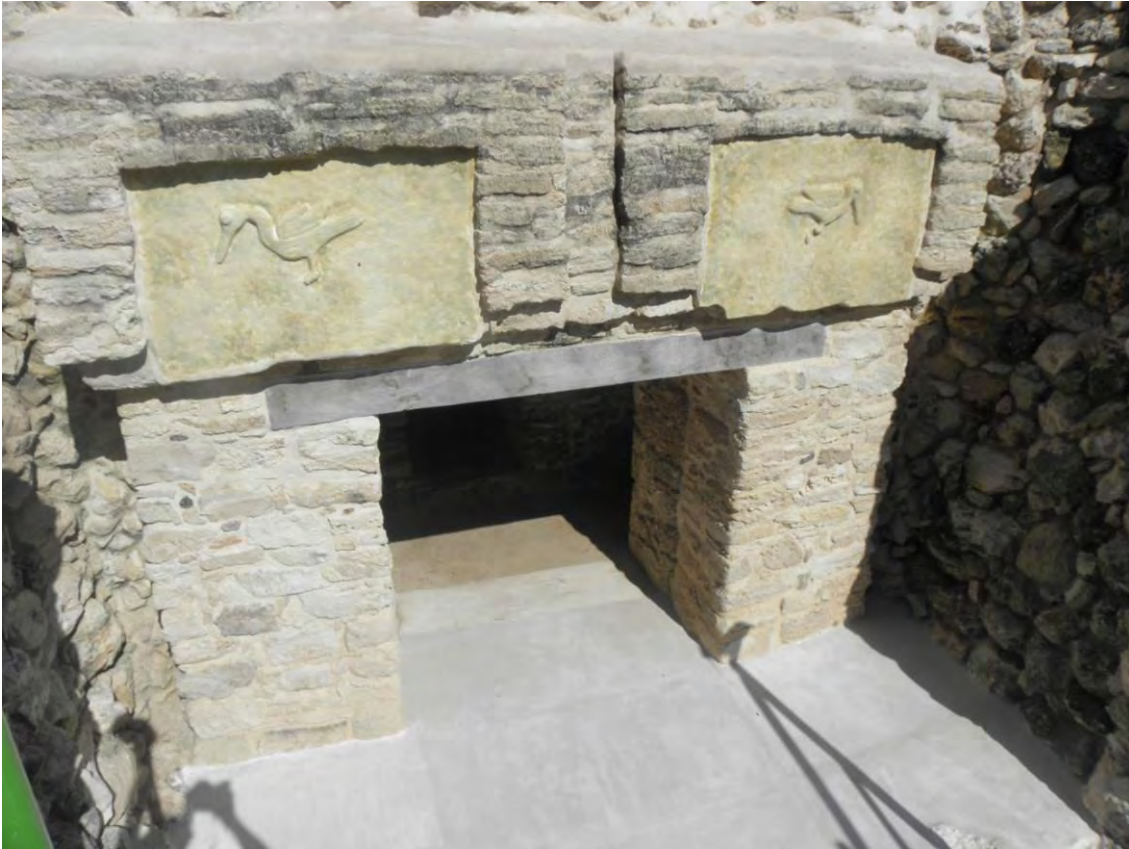
**Figura 135.** Estado final de la réplica de la fachada del Templo de la subestructura de El Castillo con el proceso final de colocación de la reproducción de los relieves y los aplanados en cubierta y piso de sacrificio. R. Magdaleno, 2015.

diferenciación entre materiales originales y réplicas como proceso fundamental de la restauración. Finalmente se obtuvieron dos placas de fibra de vidrio en resina poliéster y carga de kut, que ajustadas *in situ* fueron colocadas por medio de taquetes expansivos y tornillos sobre la mampostería de los nuevos paneles del friso. La pequeña junta o separación entre las placas y las molduras de los tableros en el friso se sellaron con pasta de cal para evitar la acumulación de polvo, formación de microorganismos, nidos de insectos y una integración visual entre las placas y la mampostería, para esto último fue necesario realizar una pátina en los ribetes o juntas con ceniza de cigarro y algas diluido todo en agua de cal y aplicada con brochuelos siguiendo la técnica de puntillismo.

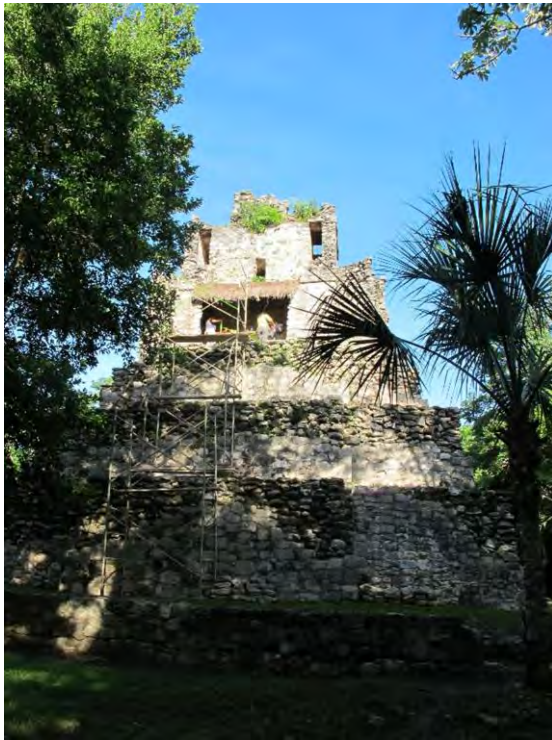
**Figura 136.** Fachada oriente de El Castillo, previo a los trabajos de re-enterramiento y retiro de la cubierta. Imagen PMQR, 2013.

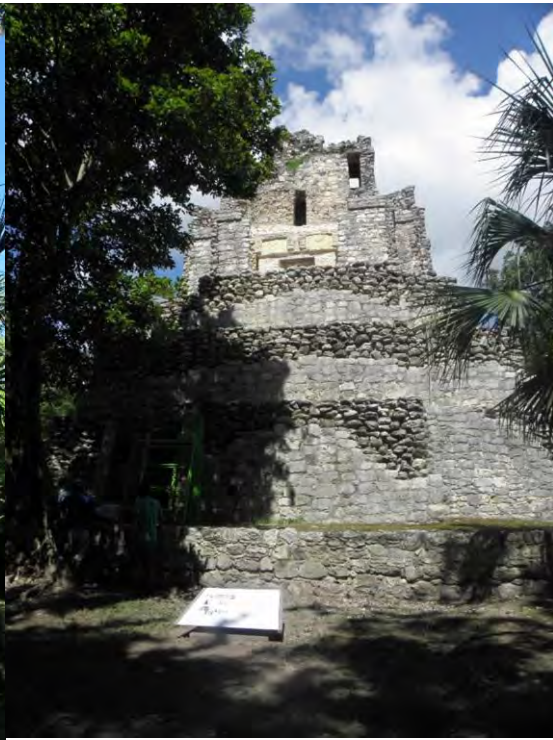
**Figura 137.** Fachada oriente de El Castillo, concluidos los trabajos de re-enterramiento y el retiro de la cubierta, nótese la recuperación de los volúmenes arquitectónicos y la visual que se tiene de la sub-estructura; fue colocada una cédula informativa al pie del edificio (abajo en la imagen) para explicar al visitante todo el proceso de restauración y re-enterramiento. R. Magdaleno, 2015.

sobreposición arquitectónica en los edificios de Muyil, del Área Maya y de Mesoamérica, así como poder observar un ejemplo de acabados arquitectónicos como los relieves modelados en estuco de “Las Garzas” ahora replicadas pero fieles a los originales (**figuras 136 y 137**).
