REHABILITACION DEL BARRIO "LA ROMITA"

TESIS QUE PARA OBTENER TITULO DE ARQUITECTO PRESENTA:
MARCO ANTONIO MELENDEZ MELENDEZ

Col. Roma Norte

Delegación Cuauhtémoc

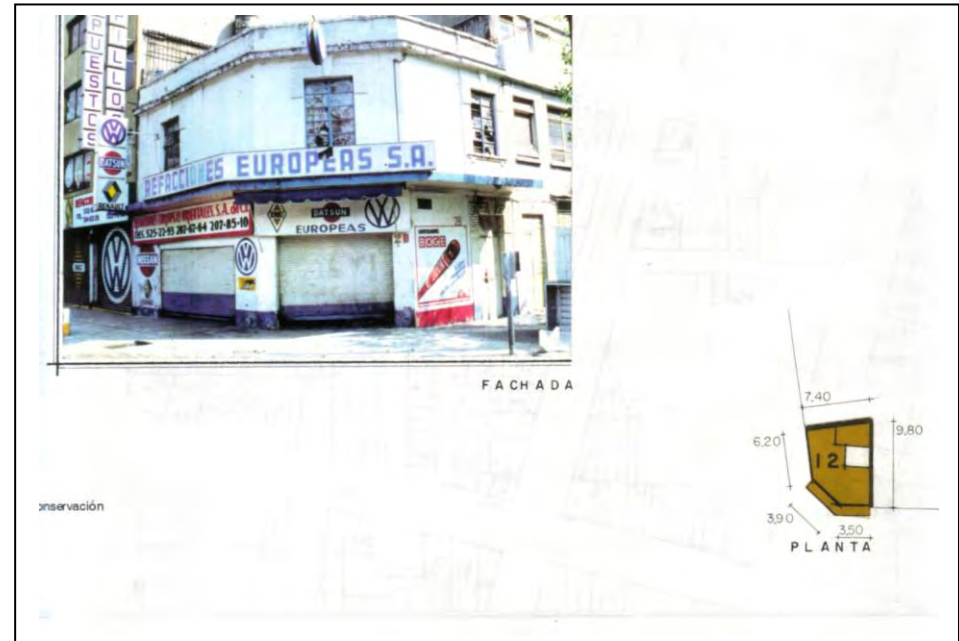
- V Observaciones: Concreto aparente de fachada deteriorado
Grietas y fisuras en interiores

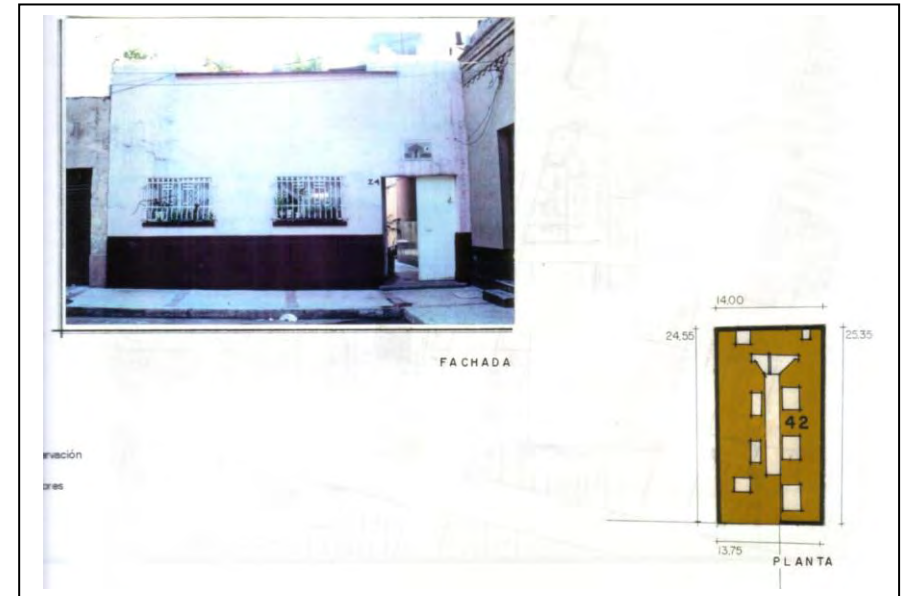
- V. Observaciones: Fisuras y cuarteaduras en muros interiores
Rehabilitación a raíz del sismo '85

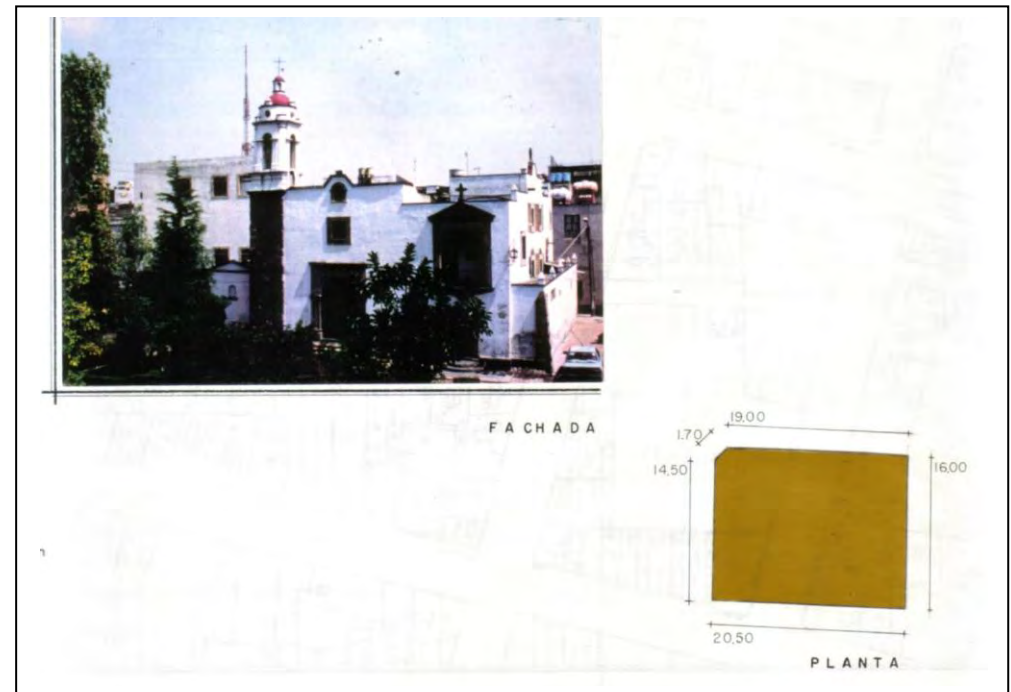
- V. Observaciones: Fisuras y cuarteaduras en muros
Desplome en fachada
Acabados deteriorados

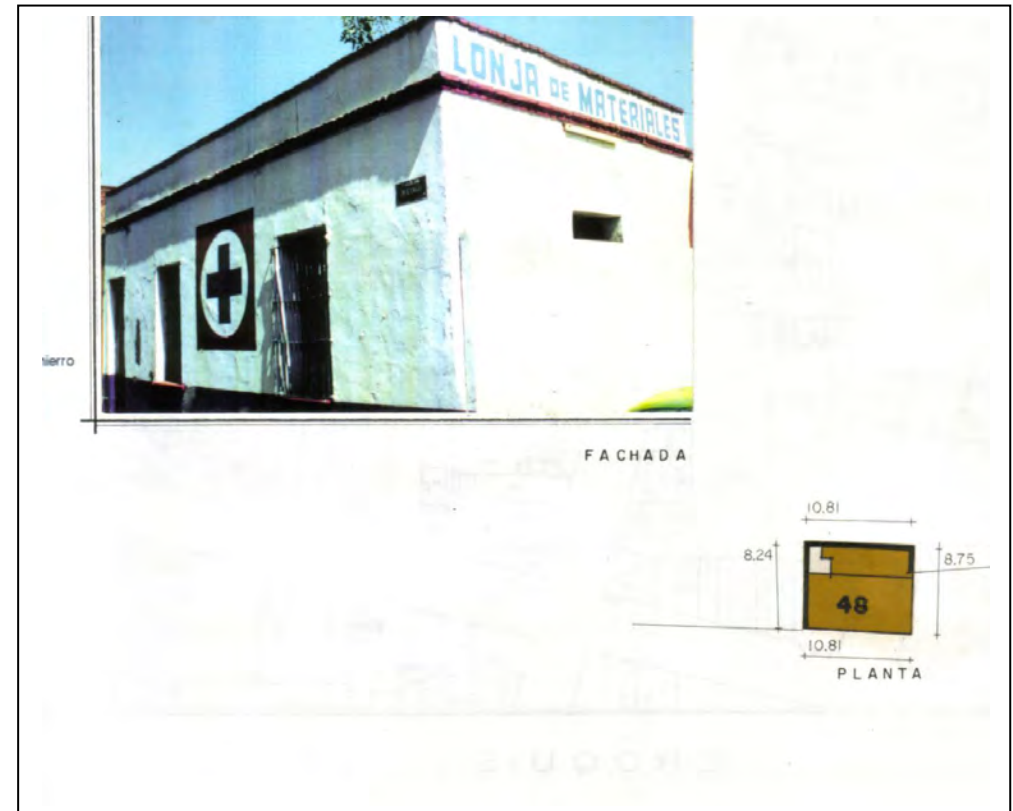
- V Observaciones: En fachada deterioro en azulejos
Fisuras en interiores

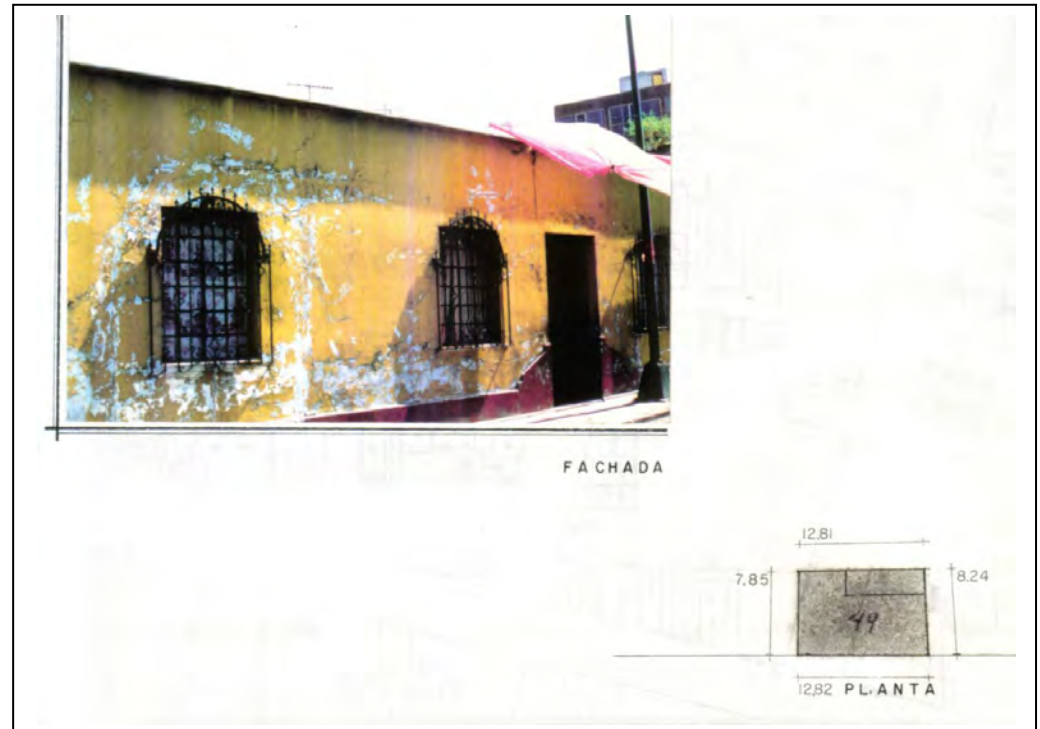
II Identificación:
 Uso actual: Abandonado
 Uso original: Vivienda-comercio
 Época constructiva: 1930
 Clasificación: Valor patrimonial
 Estado actual: Deteriorado

IV Estado de conservación: Deteriorado

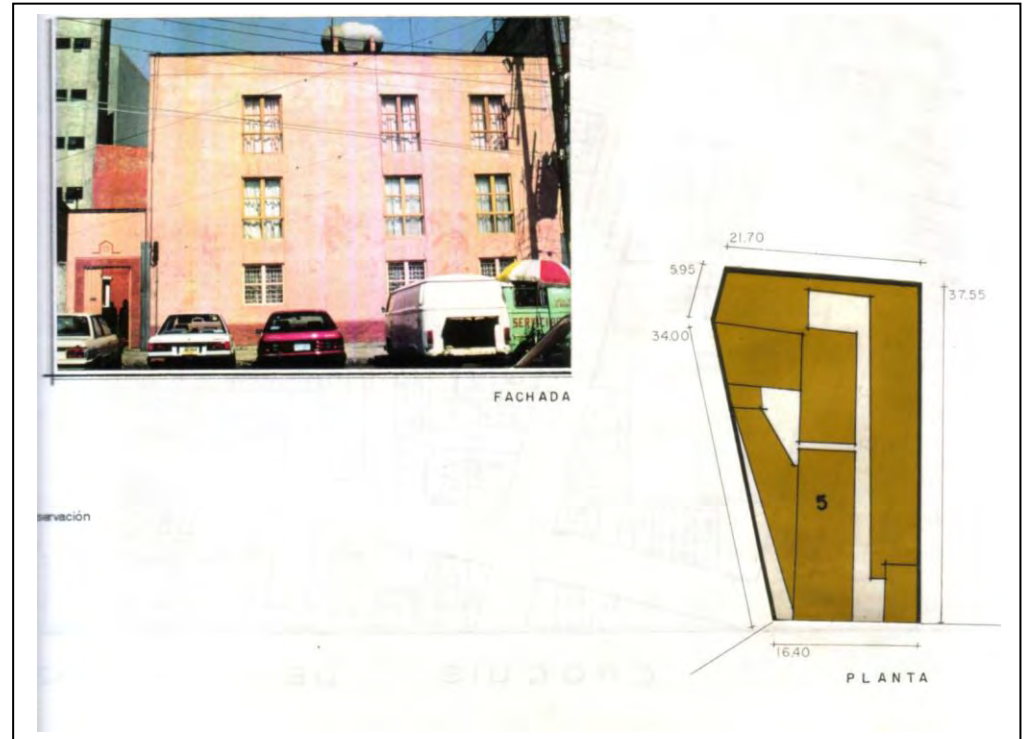
- II Identificación:
 - Uso actual: Habitacional - comercial
 - Uso original: Habitacional - comercial
 - Época constructiva: 1930
 - Clasificación: Valor patrimonial
 - Estado actual: Fachada: regular estado de conservación
Interior: deteriorado

- V Observaciones: Grietas y fisuras en muros exterior - interior
Desprendimiento de aplanado en exteriores
Desplome del edificio

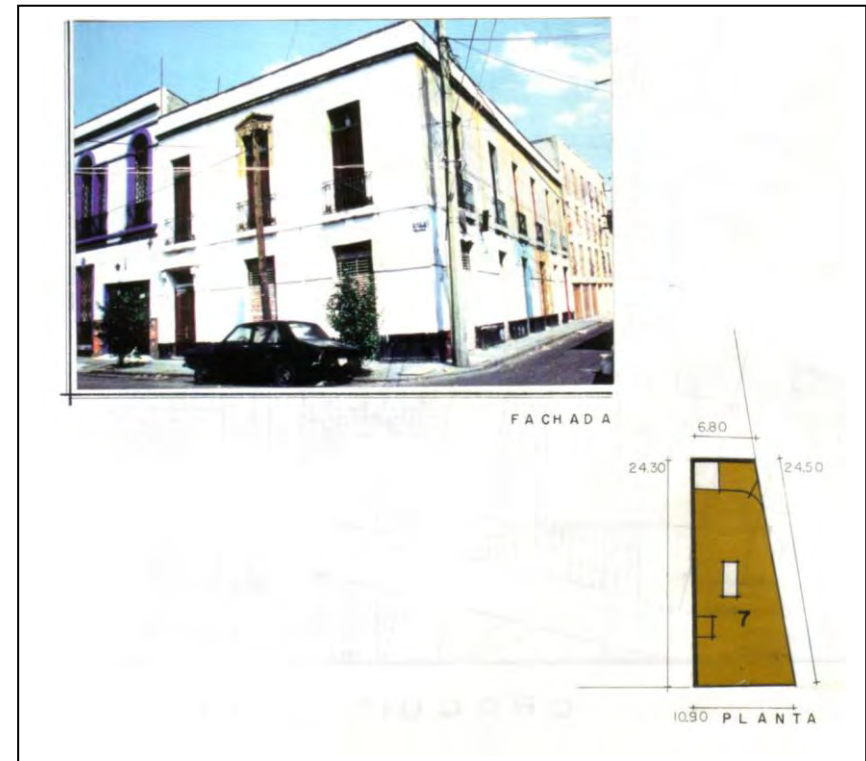
- V Observaciones:
 - Predomina macizo sobre vano
 - Fachada Norte carece de pintura
 - Pintura reciente en el resto del edificio
 - Rodapie erosionado

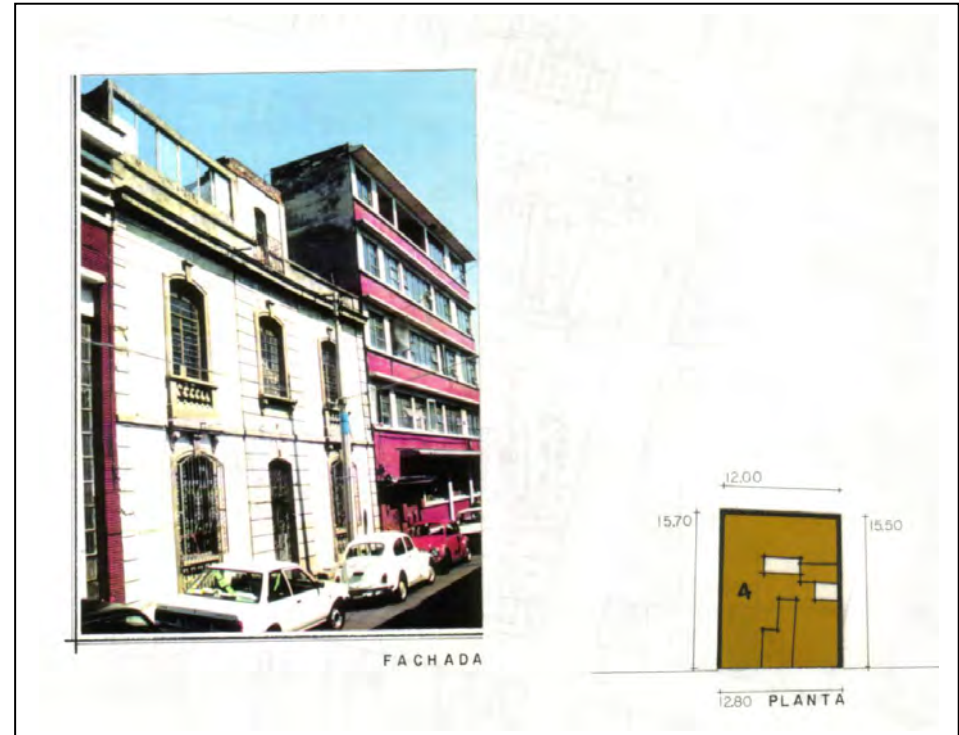
- V Observaciones:
 - Predomina Vano sobre macizo
 - Elementos horizontales a lo largo del edificio
 - Deterioro en acabados de fachada
 - Grietas y fisuras en muros interiores

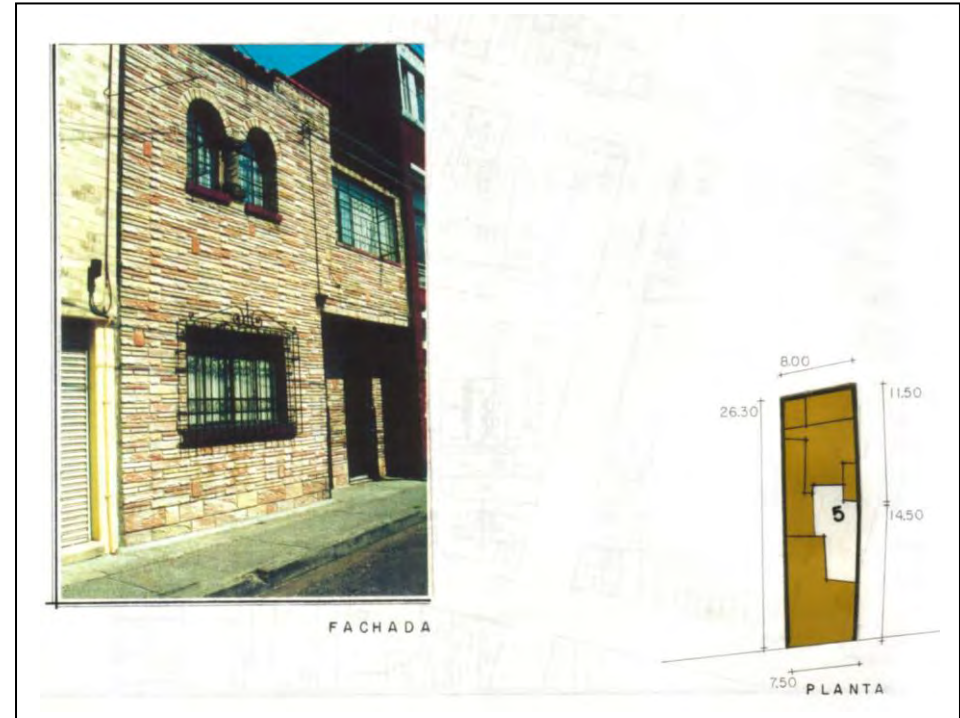
- II Identificación:
 - Uso actual: Comercio
 - Uso original: Comercio
 - Época constructiva: 1960
 - Clasificación: Deteriorado
 - Estado actual: Deteriorado

- IV Estado de conservación: Deteriorado

- V Observaciones: Predomina macizo sobre vano
Desprendimiento de aplanado exterior
Grietas y fisuras en interiores
Pintura en fachada deteriorada
