Universidad Nacional
Autónoma de México

Centro Multidisciplinario
“Ex-Hacienda Cusi”.
Michoacán, México.

Tesis que para obtener el título
de Arquitecta presenta:

Alejandra Sidonie Fernández Feliciano.

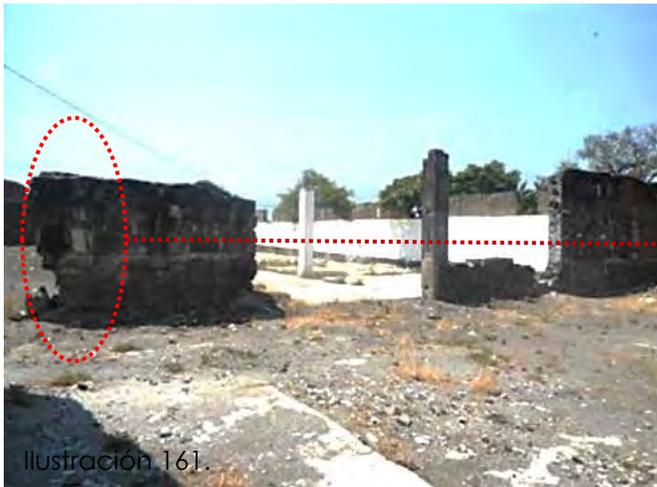
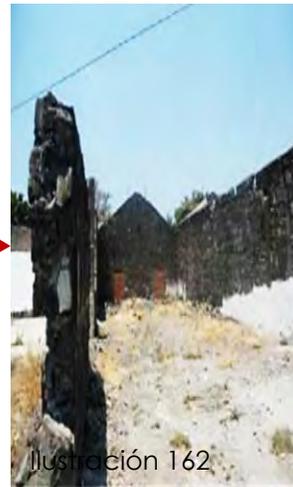
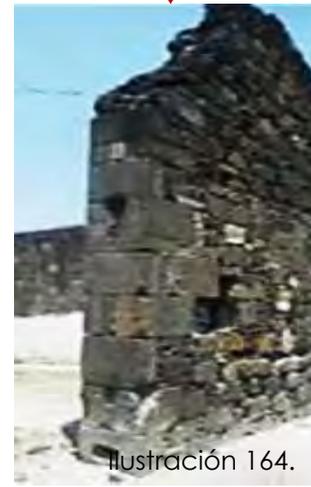
La fachada sur se encuentra en malas condiciones estructurales, la losa de concreto presenta agrietamientos y hundimientos. Las columnas son de concreto armado y se hallan en buenas condiciones.

El muro de fondo (colinda con el edificio 2), presenta fracturas y derrumbes.

El muro de la fachada principal se encuentra en malas condiciones, presenta huecos, derrumbes y fracturas.

El muro lateral izquierdo está incompleto casi en su totalidad, además presenta agrietamientos en toda la estructura.

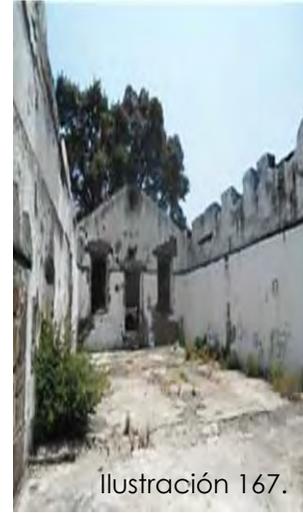
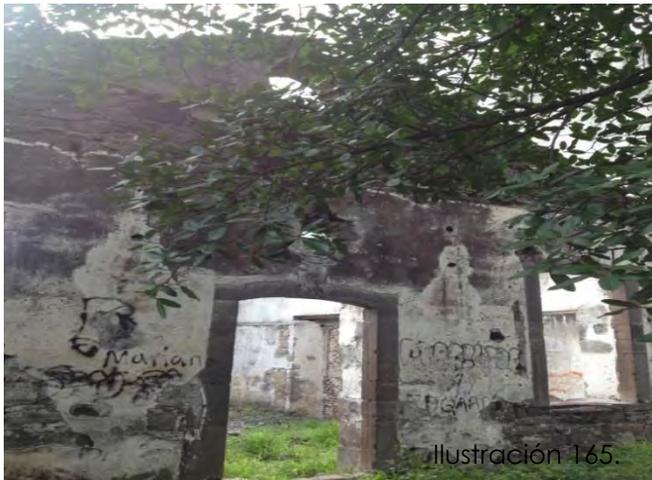
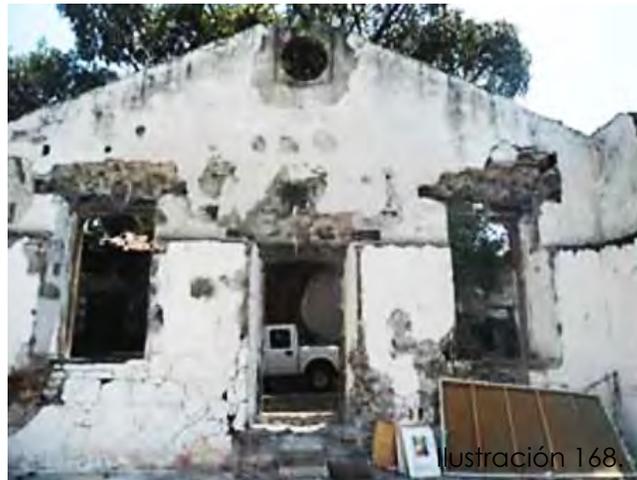
El muro de fondo presenta fracturas en la parte superior, mientras que los muros laterales presentan agrietamientos considerables.

La losa tiene agrietamientos y hundimientos notables en la estructura.

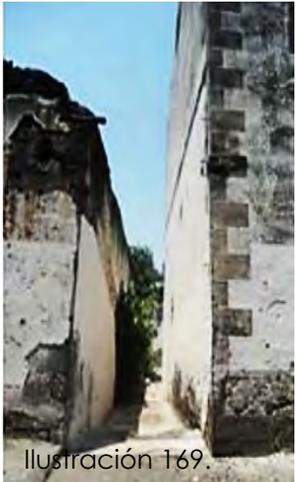
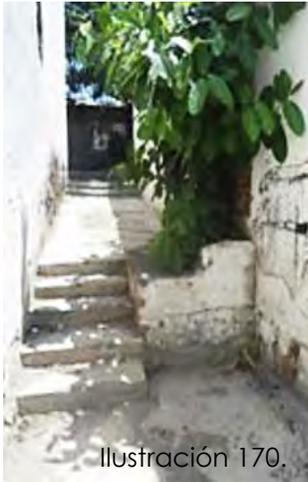
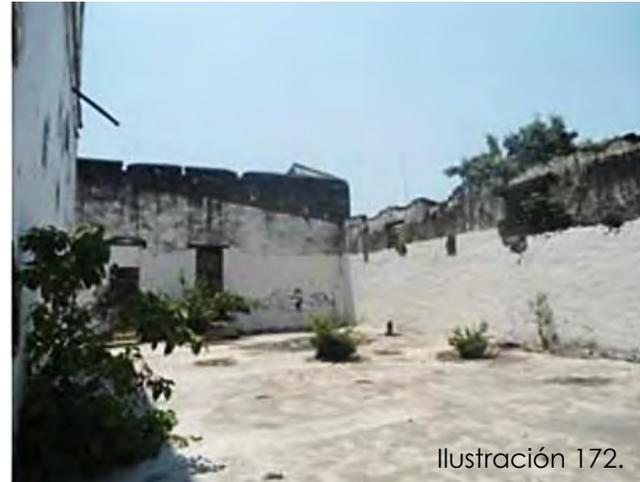
Los muros lateral izquierdo y de fondo, presentan agrietamientos en la parte superior y un desplome de 30cm con respecto al plano perpendicular. El muro lateral derecho presenta agrietamientos en la parte baja y puede representar un riesgo de colapso.

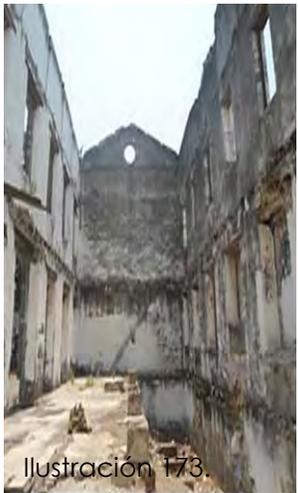
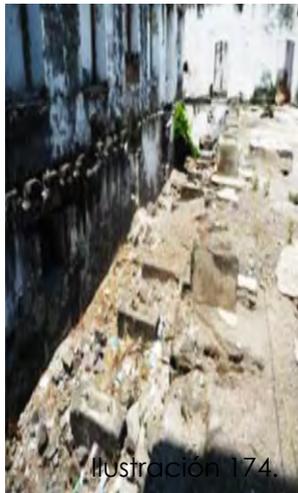
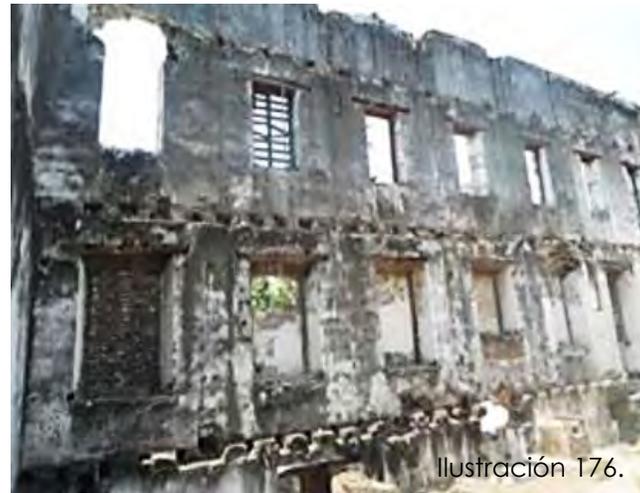
La fachada principal mide 10.50m de alto y tiene 14 vanos. La fachada posterior es un espejo de la fachada principal, presenta agrietamientos en la parte baja y un latente riesgo de colapso.

La planta baja presenta 8 estructuras de cimentación de concreto armado y dos anclas en sus extremos. Mientras que el piso de concreto esta agrietado.

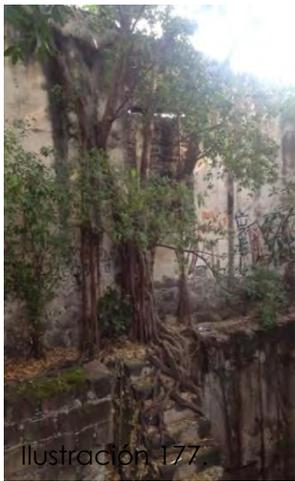
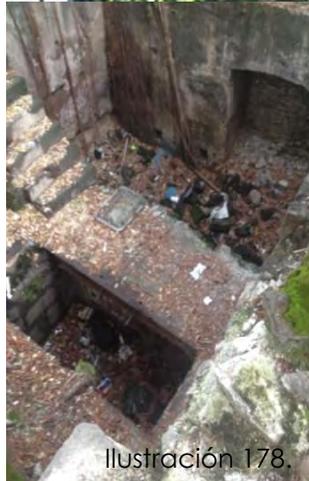
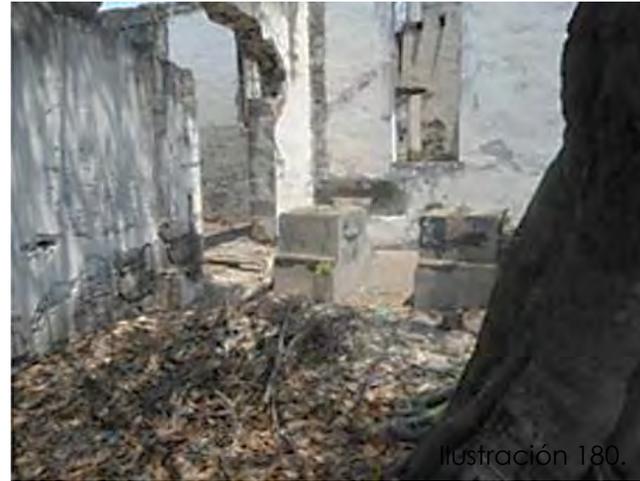
Al interior del área de turbina se observan 2 estructuras de concreto armado y algunos árboles. Mientras que, en el sótano los muro lateral izquierdo (colinda con el edificio 3) y derecho presenta daños estructurales. Se aprecia vegetación invasiva.

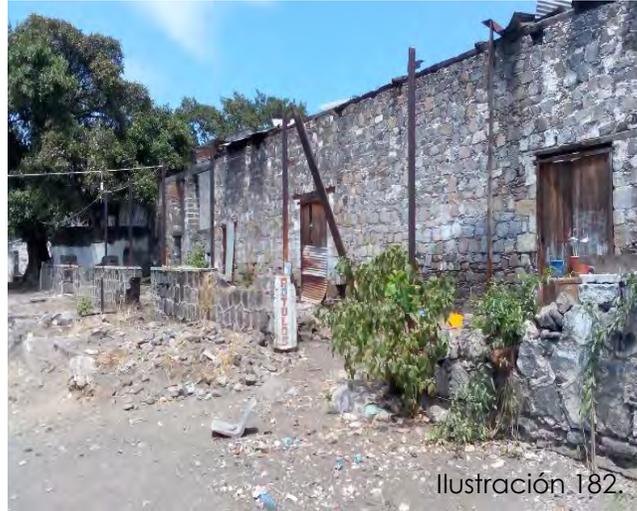
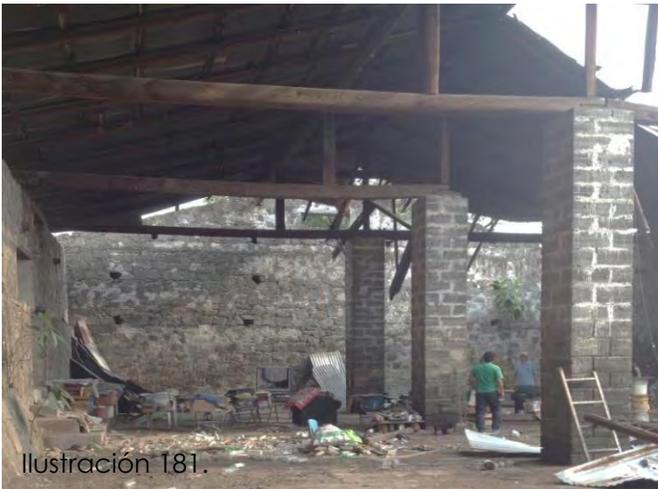
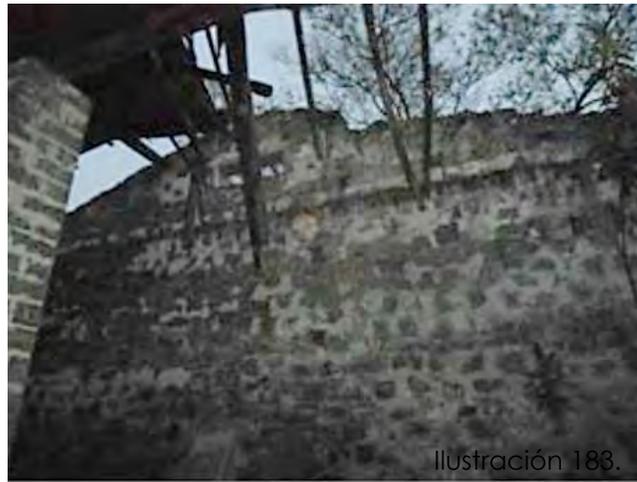
La fachada principal al frente presenta un muro de mampostería en malas condiciones estructurales y se encuentran 6 viguetas acero IPR ahogadas en el muro.

El muro lateral derecho, se encuentra en malas condiciones teniendo un desplome de casi un metro en la parte superior, representa un alto riesgo de colapso.

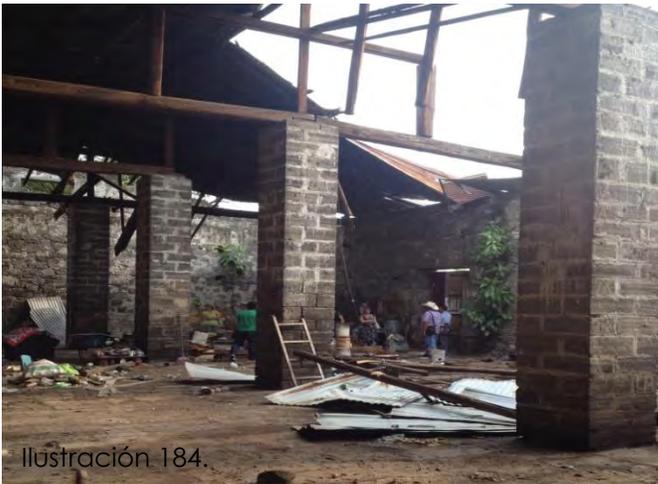
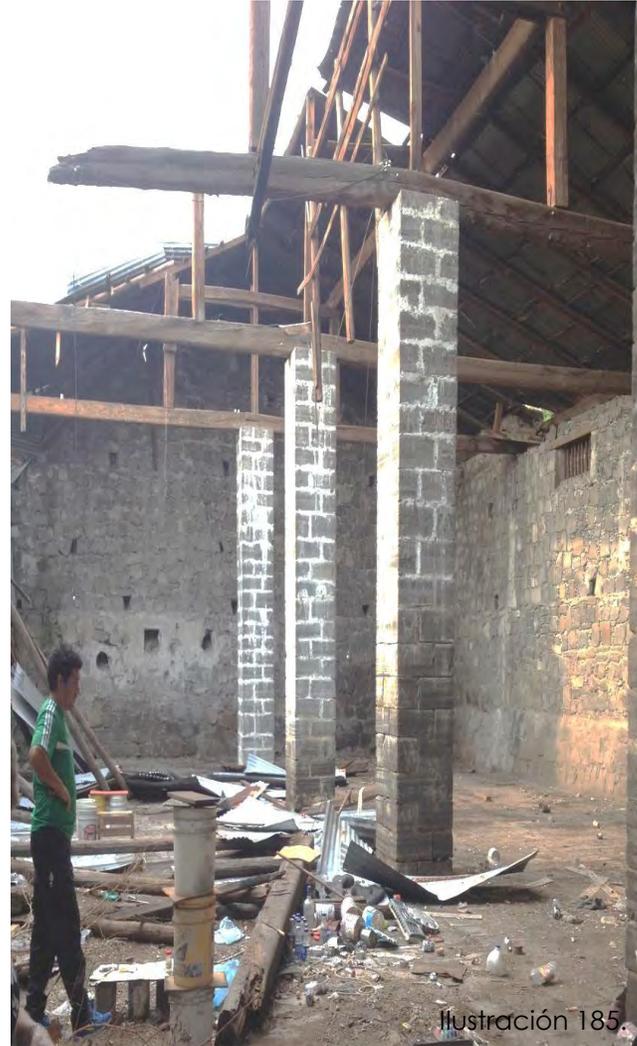
Al interior existen 4 columnas de piedra juntadas con cemento arena, no presentan desgastes estructurales.

Provisionalmente el techo es una estructura con cabrillas de madera y lámina acanalada, en malas condiciones y con riesgo de colapso inminente.

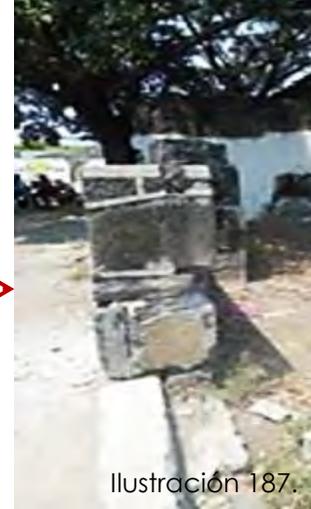
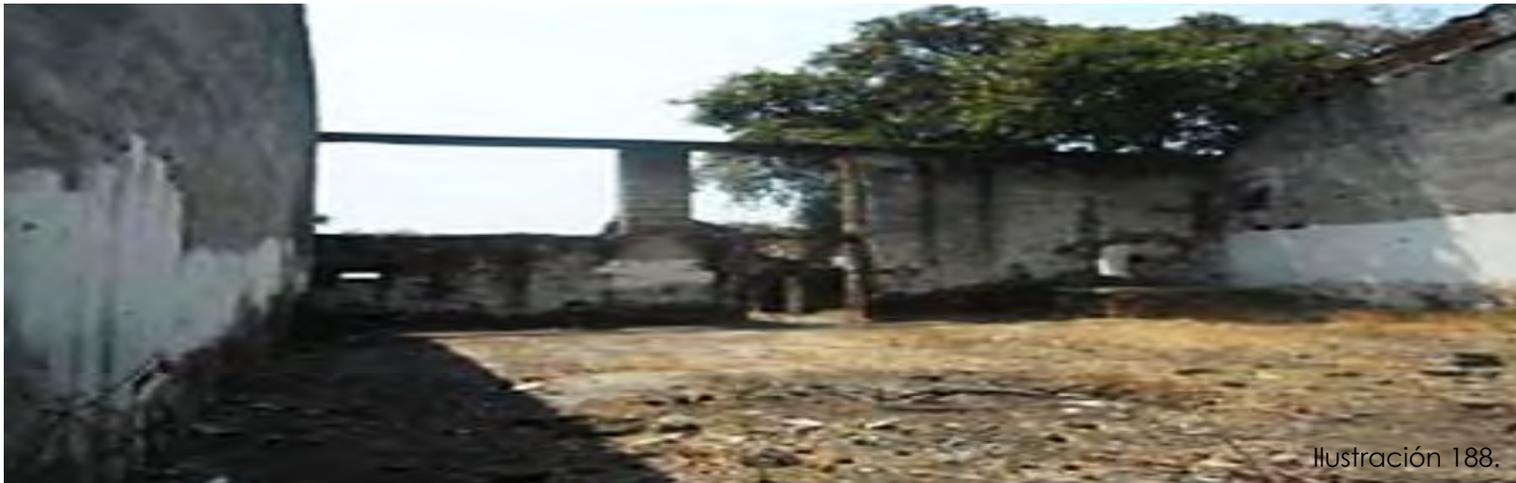
Al frente de la fachada se encuentra un muro de piedra el cual presenta agrietamientos y derrumbes en una parte.

La fachada principal al interior presenta agrietamientos y un derrumbe en la parte inferior izquierda.

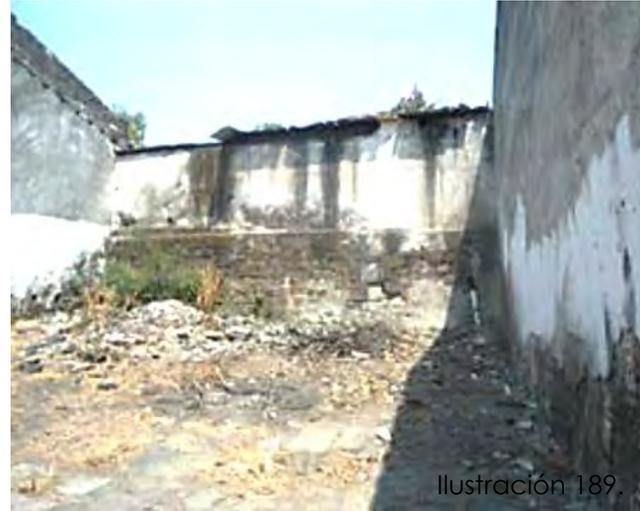
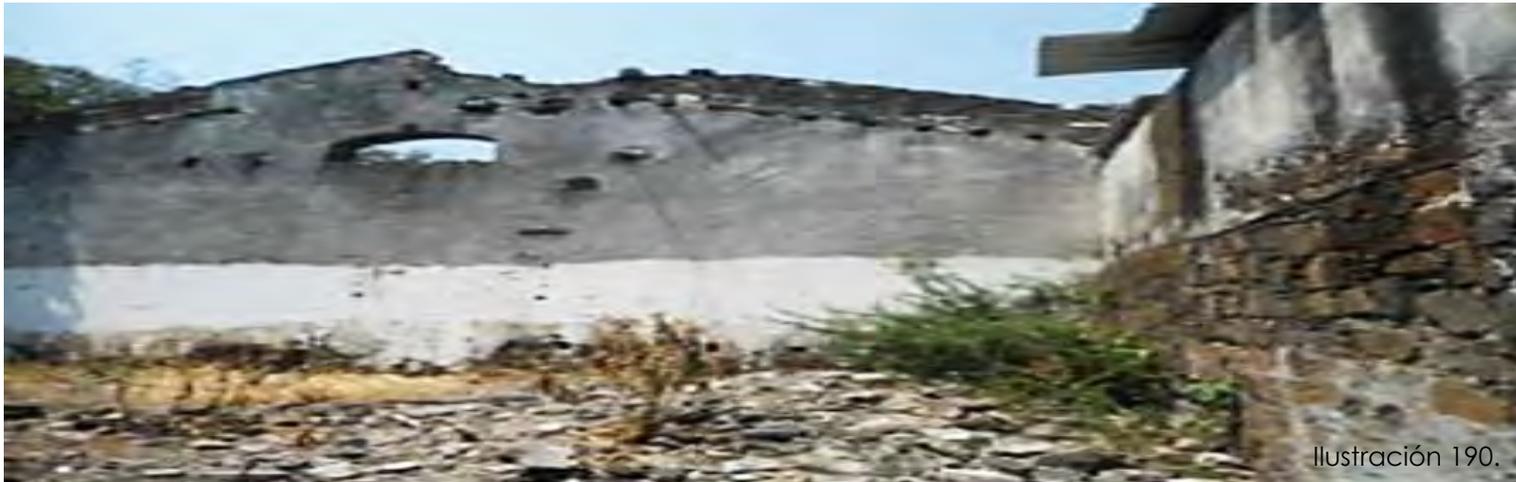
Al observar la parte inferior derecha del muro del fondo, se ve una descarga sanitaria en funcionamiento.

Muro lateral izquierdo del edificio (colinda con el edificio 9), el muro presenta un derrumbe en su parte superior.

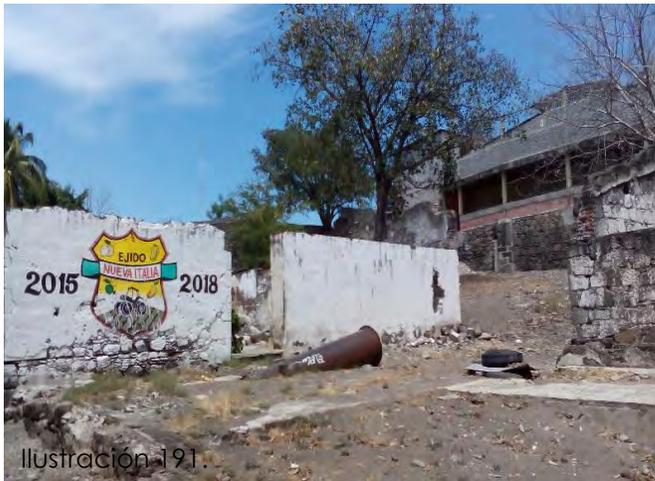
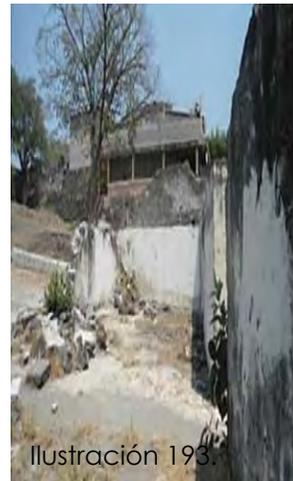
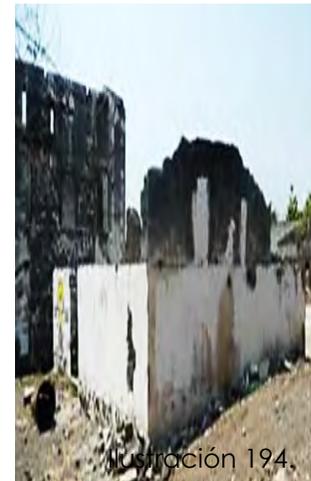
En la fachada principal, se observa el tubo de acero de 1.20m de diámetro que va hacia el edificio 5.

El muro de fondo derrumbado casi en su totalidad. Mientras que, el muro lateral derecho en el interior, presenta en su parte superior agrietamientos y derrumbes.
