UNIVERSIDAD NACIONAL AUTÓNOMA DE MÉXICO
FACULTAD DE INGENIERÍA

Análisis hidrogeológico sobre el fracturamiento
anterior y posterior al sismo del 19S 2017 en
casas habitación de Santa María Nativitas,
Xochimilco

TESIS

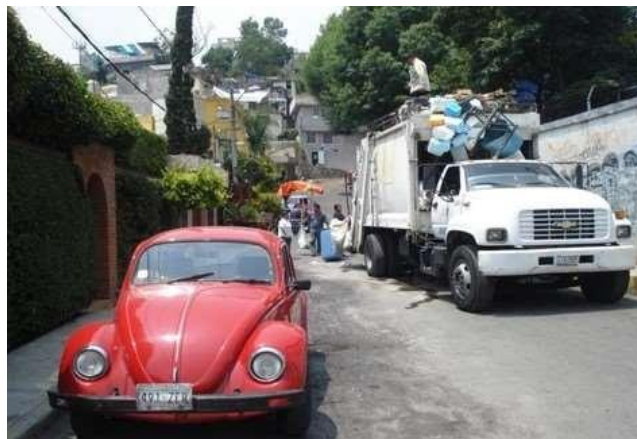
Fotografía 1.
Calle Camino Viejo a San Lorenzo.

La casa está ubicada en la parte baja del cerro, zona donde comienza la inclinación con 9°.

No.	Rumbo	Salto [cm]
1	NW 22°	1
2	NW 26°	-----
3	NW 28°	-----
4	NW	-----
5	NW 74°	-----

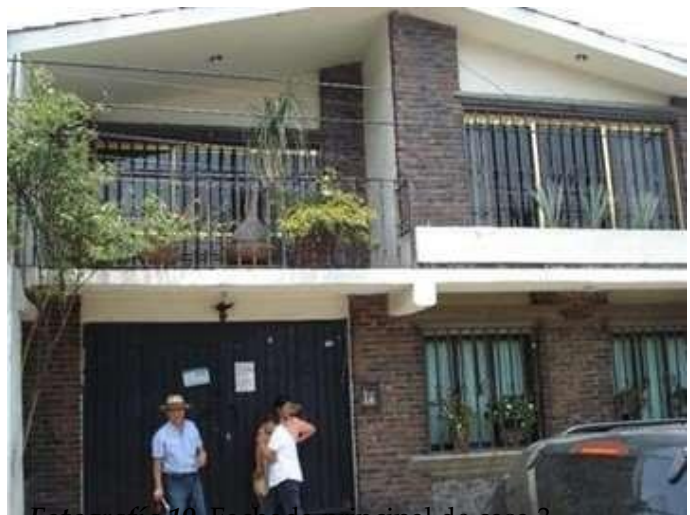
Fotografía 19. Fachada principal de casa 3

Segmentos de la fractura

No.	Longitud [m]
1	0.57
2	0.48
3	0.6
4	0.45
5	0.24
6	0.16
7	0.24
8	0.23
9	0.33
10	0.06
11	0.38
12	0.14
13	0.28

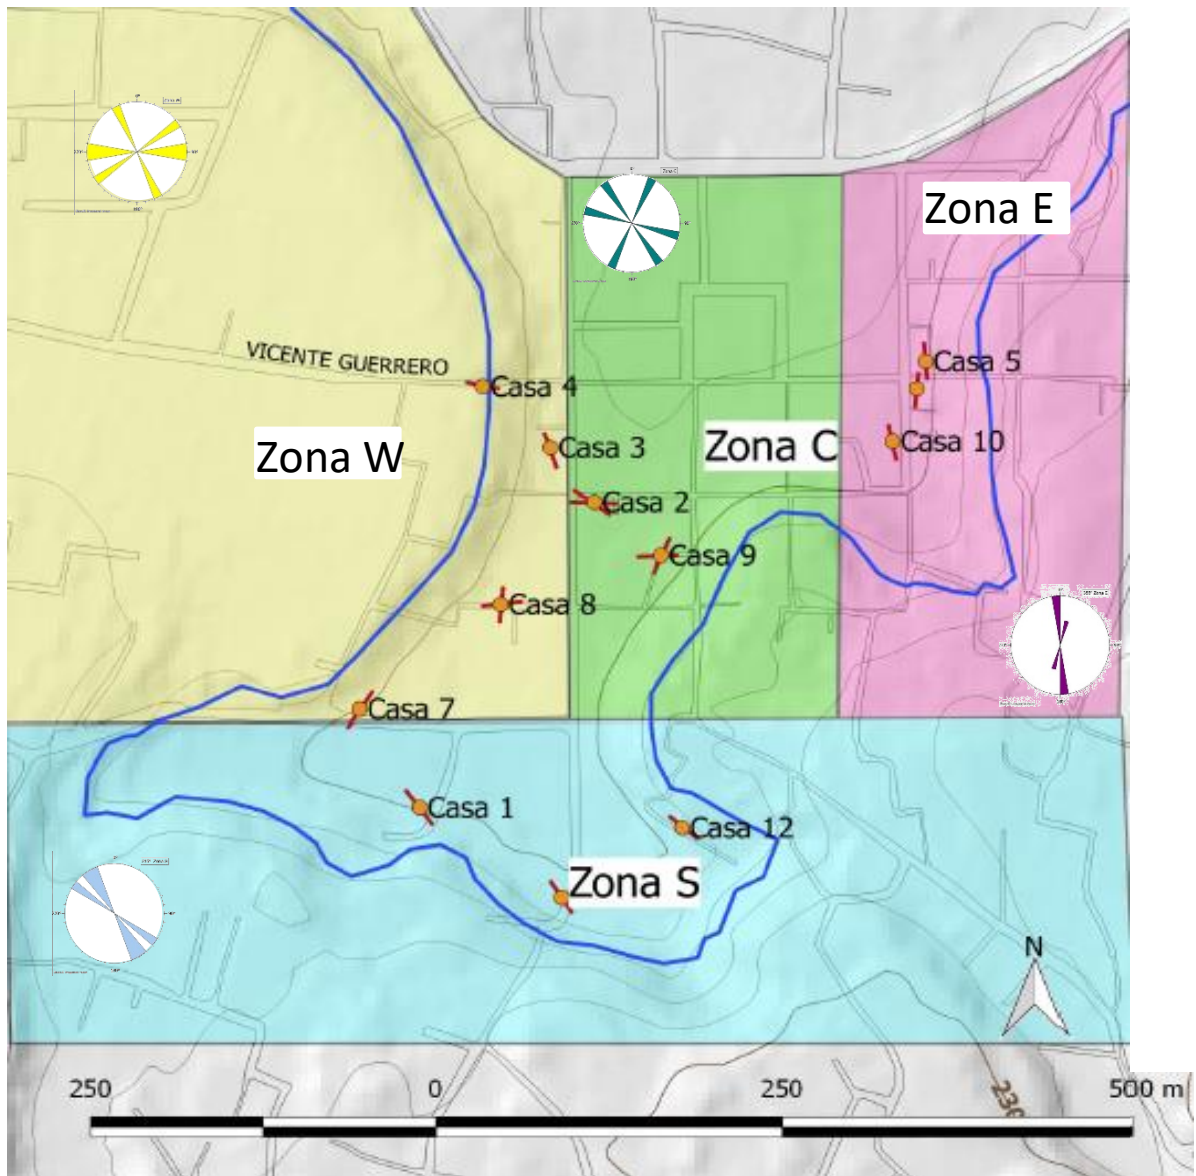
De acuerdo a las tendencias y ubicación, se delimitó la comunidad en 4 principales áreas de acuerdo a la orientación preferencial (Figura 12). La división del área se realizó de manera visual, donde la línea azul representa la posible zona de contacto que contempla el cambio abrupto de pendiente, las pequeñas líneas en las casas muestran la orientación de las fracturas, y los diferentes espacios rectangulares de colores representan las zonas de tendencia estructural. A partir del análisis de los datos de campo y las áreas señalas, se realizaron rosetas y tablas:

La línea azul es el contacto entre unidades litológicas.

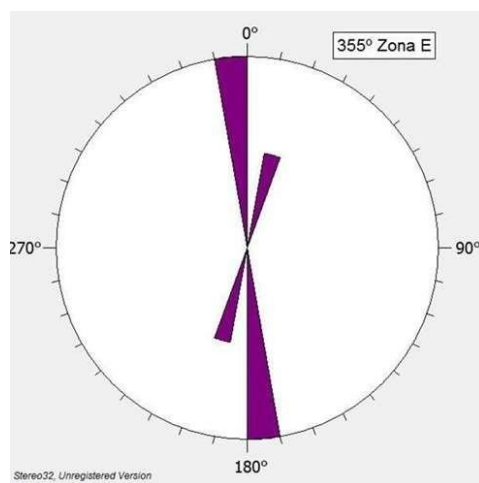
Figura 13. Roseta de la zona E.

Las casas con afectaciones se encuentran principalmente en la zona de transición.

Teniendo dos familias de fracturas (*Figura 13*), la más abundante tiene rumbo al N85°W.

Tabla 1. Fracturas en zona E.

ZONA	CASA	Fractura Preferencial (AZM)	Mayor longitud (m)	Mayor Salto (mm)	Mayor apertura (mm)	Cantidad de Fracturas
E	5	355°	2.9	5	7.5	29
	10	355°	5.09	0.8	6	69
	11	15°	6.50	11	10	27

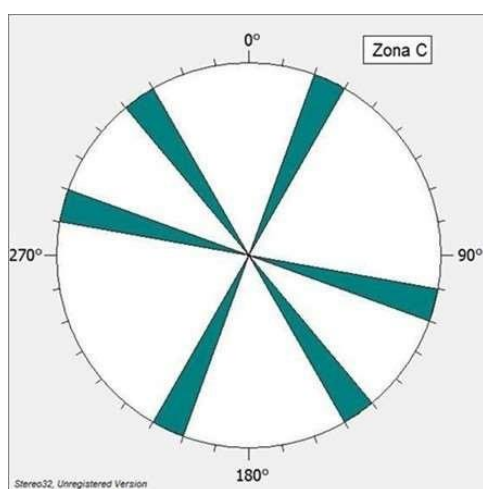
No existe una tendencia general, pues las fracturas de cada casa tienen diferente disposición (*Figura 14*). En la casa 2, las fracturas tienen rumbo hacia el NW, mientras en la casa 9, el rumbo es hacia NE.

Figura 14. Roseta de la zona C

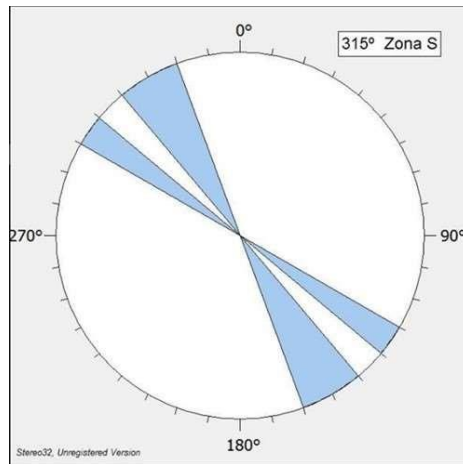
La tendencia general de las fracturas es hacia el NW (*Figura 15*).

Figura 15. Roseta de la zona S

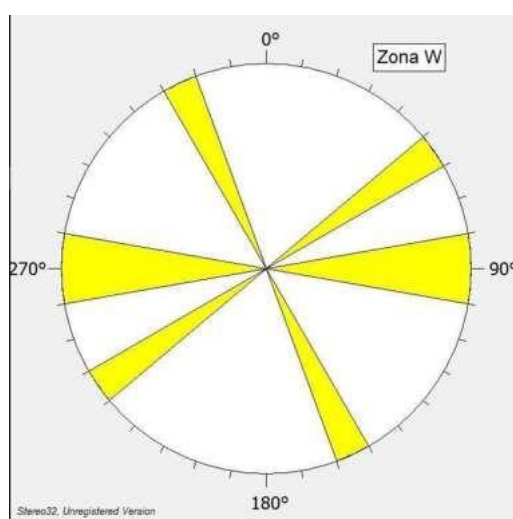
Las casas 4 y 8, a pesar de no ubicarse en las mismas condiciones litológicas, las fracturas tienen rumbos similares, próximos al Este franco. Las casas 3 y 7 se encuentran en la parte baja de la pendiente abrupta, y sus fracturas tienden a ser perpendiculares (Figura 16).

Figura 16. Roseta de la zona W

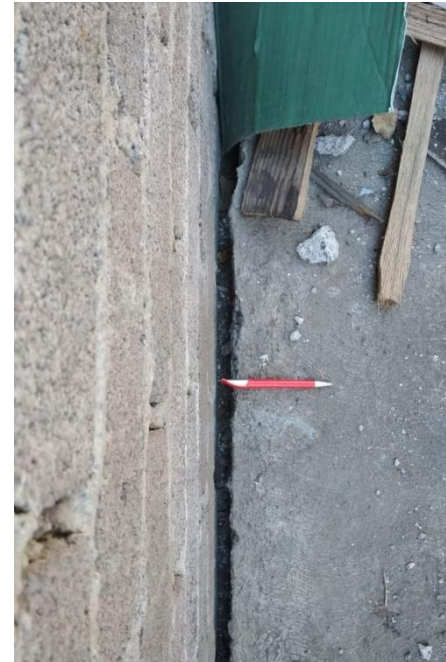
Separación entre muro de contención y patio

No.	Rumbo	Longitud [m]	Apertura [cm]
4	NE 10°	3	4.4

Fotografía 43. Separación entre muro de contención y losa del piso.

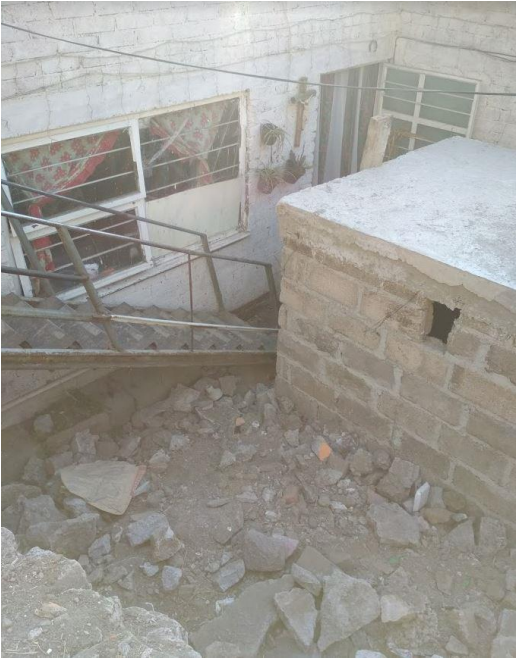
Casa A2		
Coordenadas	14Q 0490313	UTM 2127582
Dirección	Sor Juana Inés de la Cruz No. 9, Colonia: La Peña

La casa se construyó en diferentes niveles, de terrazas rellenas con arenas en zona cerril, y al no tener drenaje se realizaron fosas sépticas.

Fotografía 46. Casa en zona cerril sobre terraza.

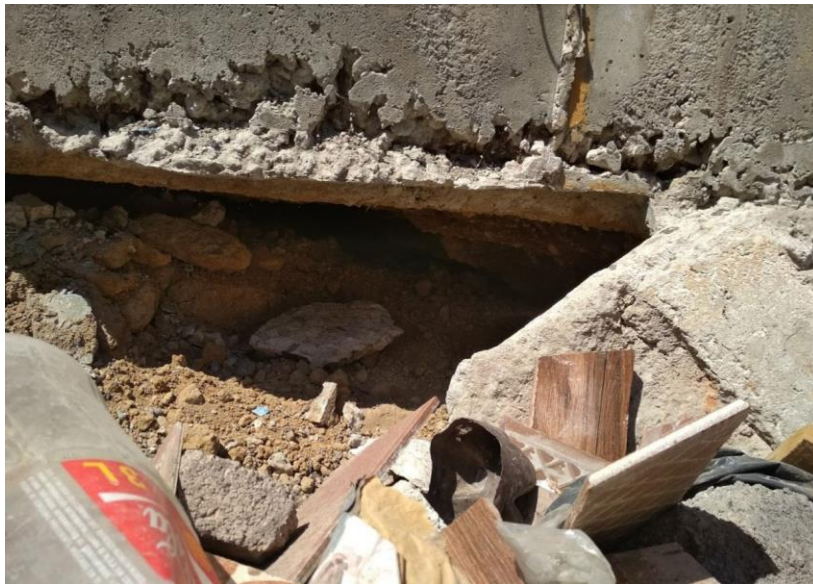
Está ubicada en las orillas del canal, y se visualizan asentamientos de 10 cm bajo de la casa, lo cual es probable causa de la inclinación de la casa.

Como esta situación, hay otras casas en la misma zona con escalones de hasta 50 cm.

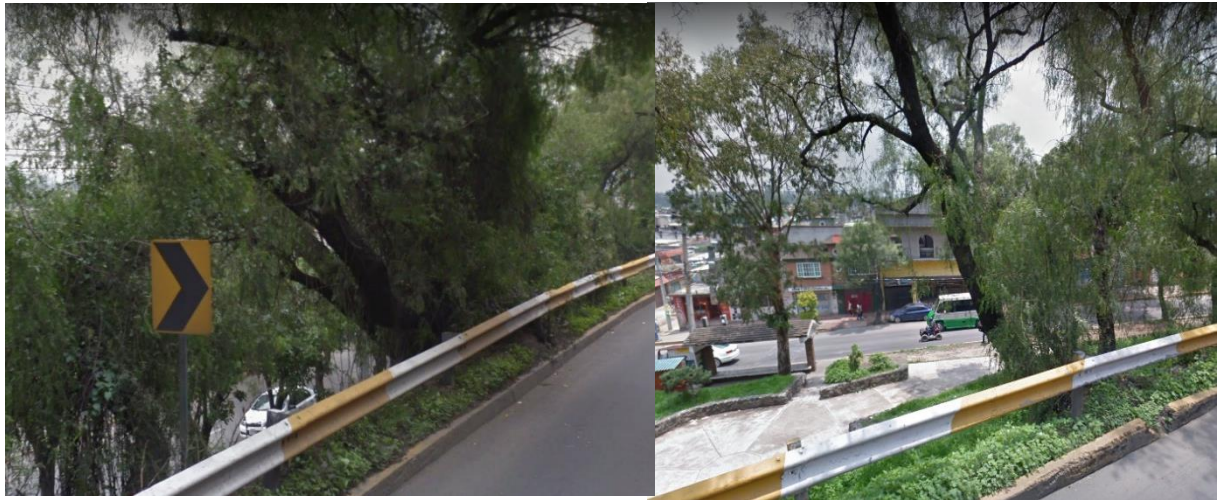
La carretera Xochimilco – Tulyehualco presenta grandes inestabilidades debido a su ubicación, pues es propensa a movimientos de masas. Una evidencia de ello es la morfología de inclinación que presentan los árboles (*Figura 25*), lo cual

también refleja que no es un acto ocurrido únicamente por el sismo en septiembre.

Figura 25. Árboles con inclinación en laderas de terrazas.
Tomada de Google Maps, 2018.

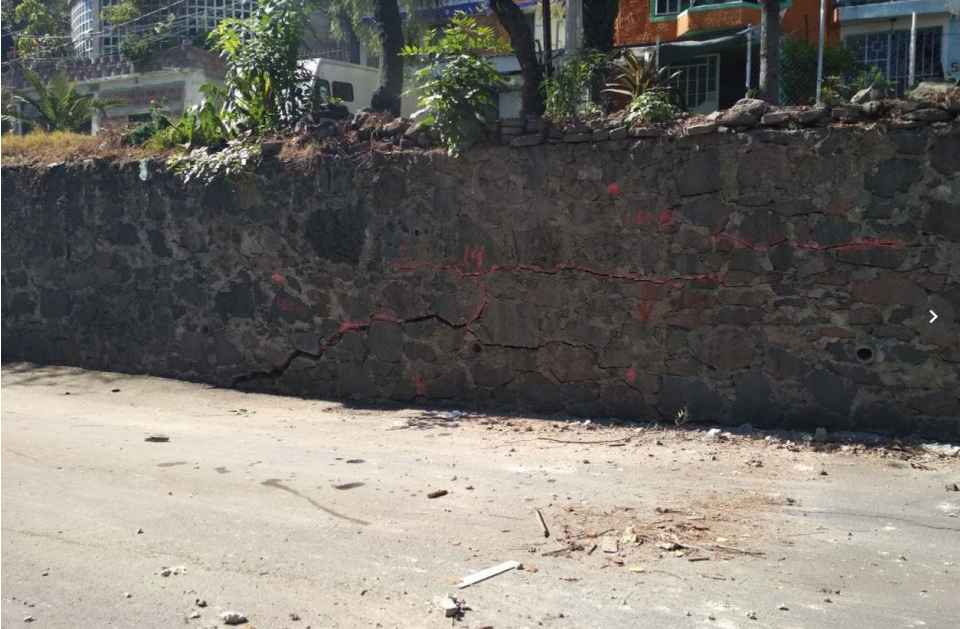
Los taludes de las terrazas (*Fotografía 51*) no presentan ninguna característica que evite los daños causados por el agua, como lo son las canaletas o los tubos de PVC que permitan la salida del agua infiltrada, aunado a ello, incluso la presencia de grandes raíces que rompen el muro pone en situación vulnerable su estabilidad.

Fotografía 51. Talud de terraza en carretera México – Tulyehualco

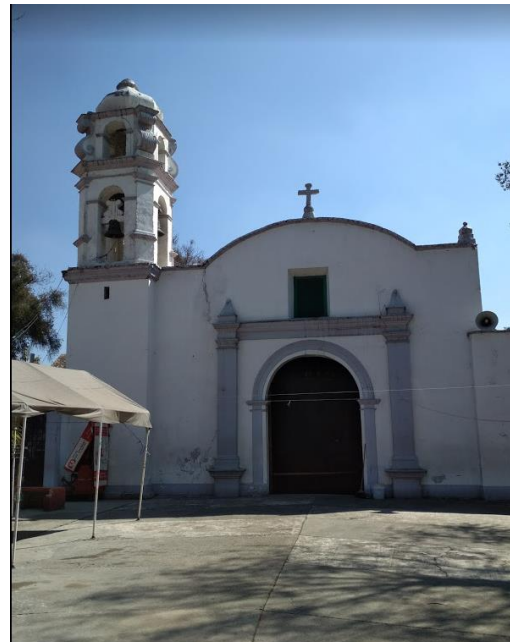
La iglesia de la comunidad presentó grietas en sus paredes y caída de una cúpula por lo cual las instalaciones estaban desalojadas y en desuso.

Fotografía 52. Iglesia de la comunidad de Santa María Nativitas
