UNIVERSIDAD NACIONAL AUTÓNOMA DE MÉXICO

FACULTAD DE INGENIERÍA

**Restauración de la máquina Truca
(1969) para efectos especiales,
como apoyo durante el servicio
social para la Fimoteca de la UNAM**

TESINA

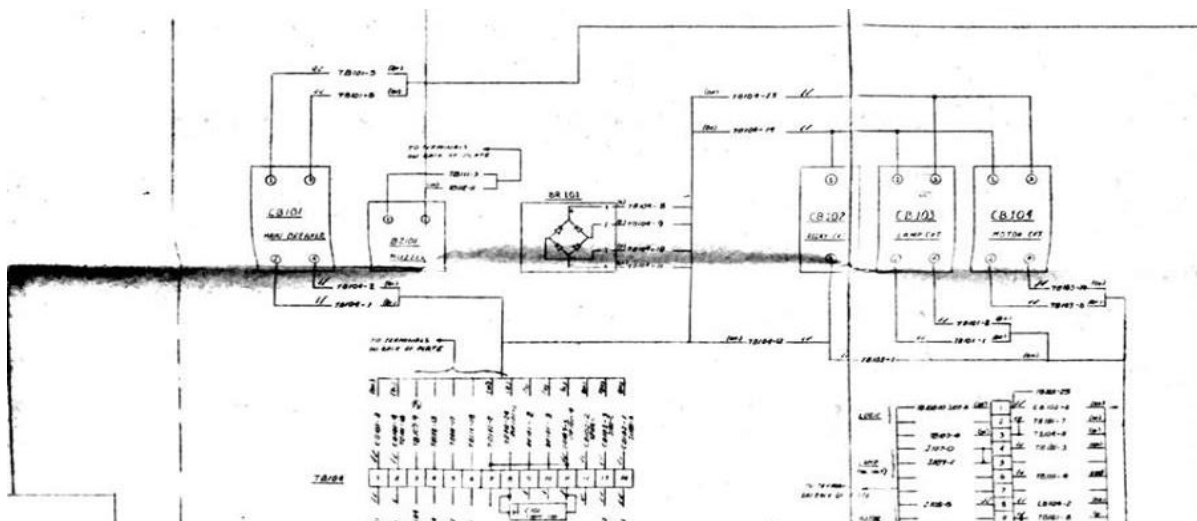
Imagen 7. Plano de cableado del panel lógico

Esto dejó una única opción, la cual fue atribuir el problema al sistema relacionado directamente con el interruptor principal. Para identificar dicho sistema se recurrió a los planos o diagramas eléctricos existentes de la máquina, como se puede ver en la imagen 7, dicho interruptor corresponde al sistema del motor DC. Con esta prueba fue posible concluir que el problema principal se encontraba en dicha etapa del sistema eléctrico, descartando así en primera instancia, cualquier otro subsistema eléctrico.

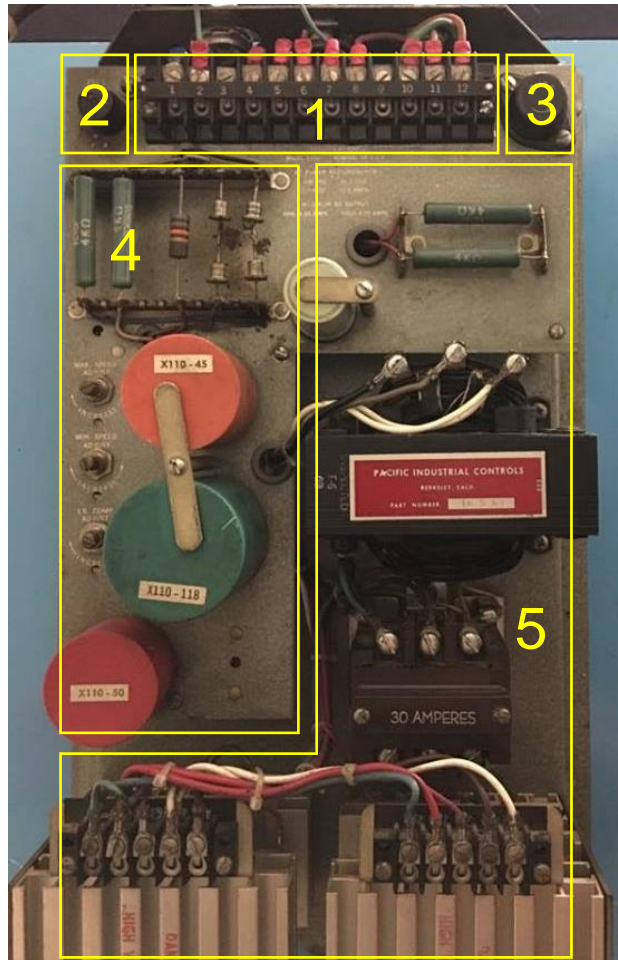
Imagen 10. Variador de velocidad.

Una vez descartada esta etapa, se procedió a revisar la siguiente descrita en la metodología. La siguiente etapa fue la de rectificación, la cual se muestra en la imagen 10. Esta etapa consta de dos resistencias, un transformador, un capacitor y diodos rectificadores de potencia ubicados en el disipador de la parte inferior.

Tras ser revisados todos los diodos, se encontró que uno de ellos se encontraba dañado, presentando una medición equivalente a un cortocircuito en ambos sentidos de polarización como se muestra en las imágenes 12 y 13. Después de encontrar este elemento dañado, se le atribuyó en primera instancia la actual falla del sistema, por lo que era necesario realizar un cambio de este elemento.

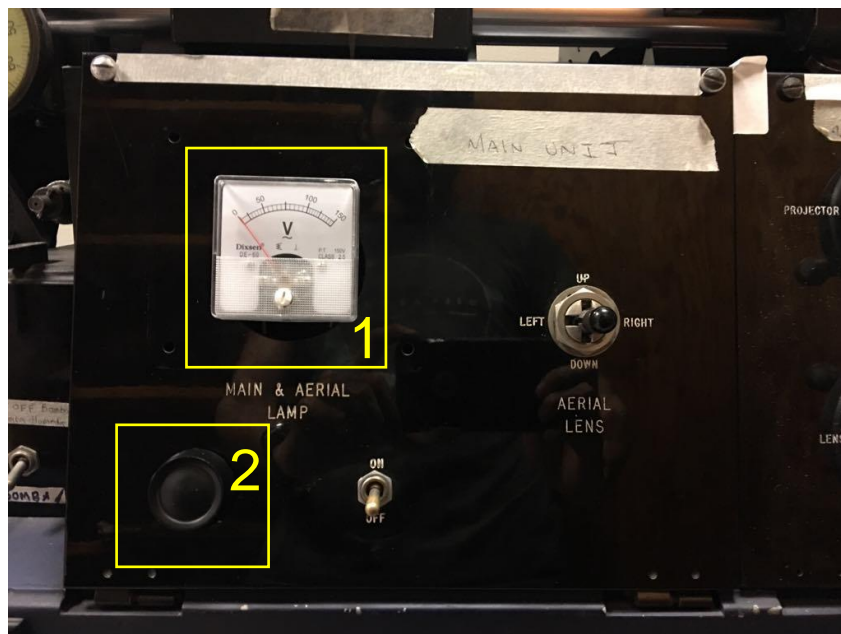
Imagen 20. Adaptación de los elementos a la consola. 1) Voltímetro de aguja 2) Dimmer.

La instalación final de los elementos en la consola se muestra en la imagen 20, y el funcionamiento de estos se puede observar en las imágenes 21 y 22.

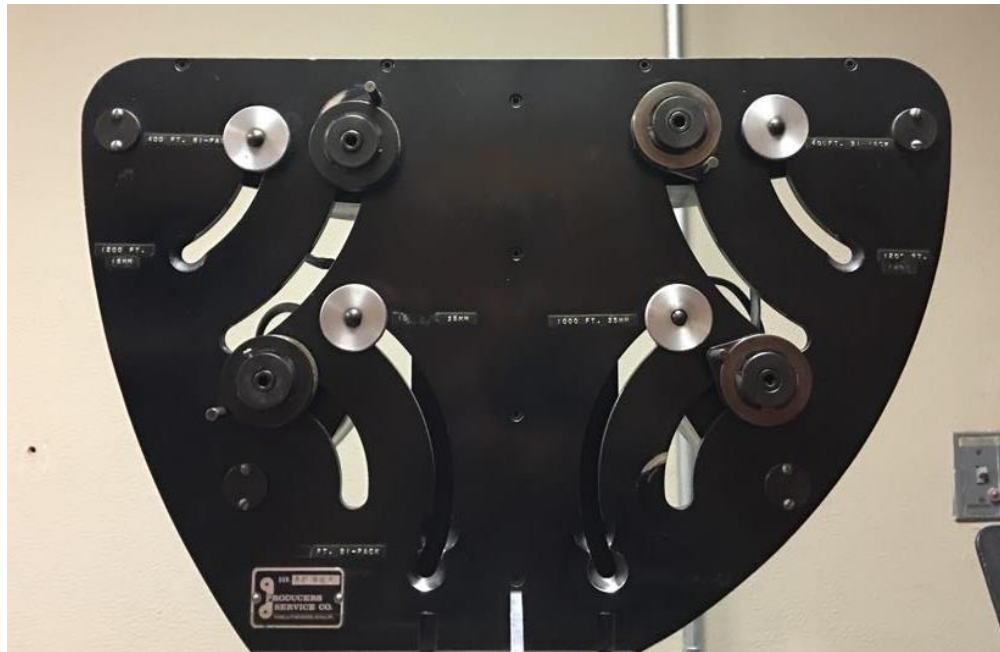
Imagen 24. Sistema de motores del magazine vista frontal

Comenzando con la primera falla, esta se presentó en el sistema encargado de girar el magazine de la cámara, acción que debe estar sincronizada con el avance dado por el mecanismo de la cámara. Este sistema se muestra en las imágenes 23 y 24 donde se observa que el sistema consiste de cuatro motores con trenes reductores distribuidos en pares para los diferentes tamaños de magazine.

El único motor que presentaba problemas es el ubicado en la parte inferior derecha de la imagen 24, correspondiente al magazine de 1000 pies el cual es el más común.

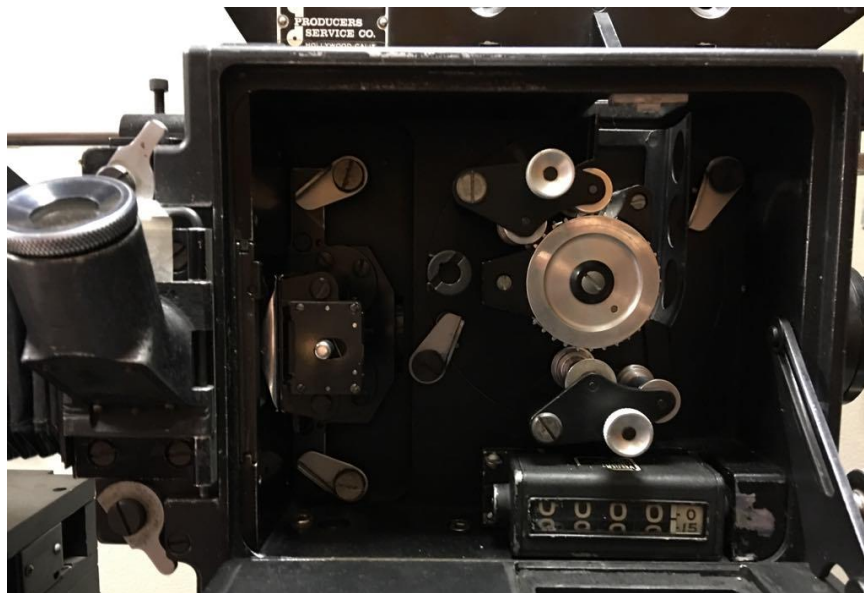
Imagen 31. Interior de la cámara. Se muestra el contador de pietaje en la parte inferior derecha de esta.

El problema que presentaba el contador de pietaje, era de avance pues este elemento no giraba con respecto a la velocidad de la cámara y además no era posible rebobinar el avance, por lo que la función de pietaje se encontraba completamente deshabilitada.

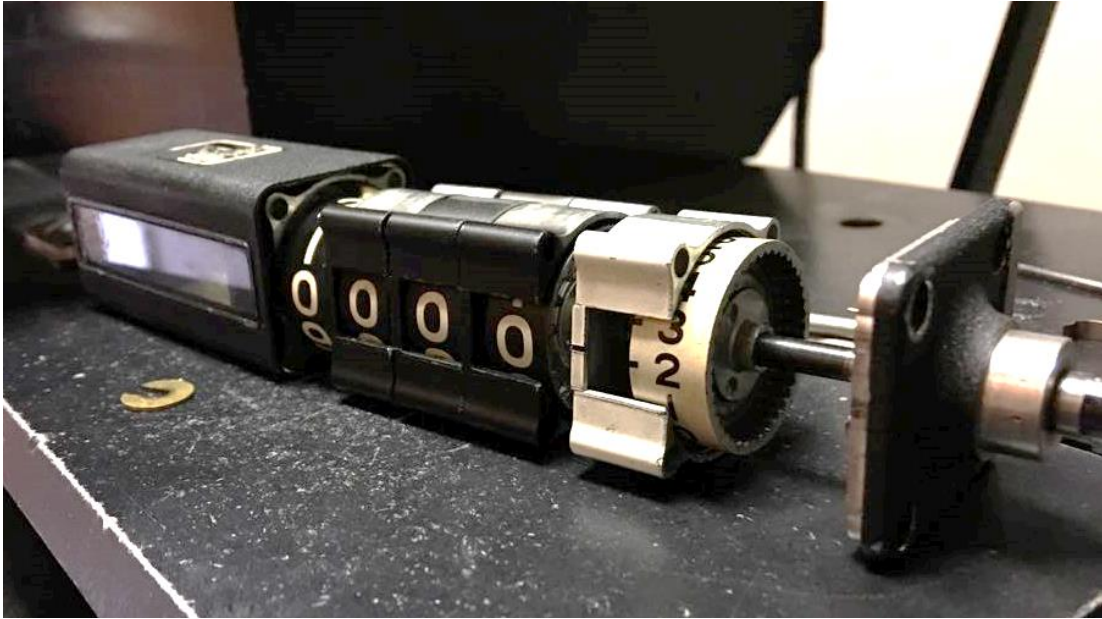
Imagen 33. Desensamble del contador de “pietaje”

Al realizar dicho desmontaje, en primera instancia se notó que los gatillos del sistema de trinquete se encontraban fuera de lugar. Esto se detectó inmediatamente, pues dicho sistema se encontraba en el primer dígito (blanco), el cual por obviedad es el encargado de mover los siguientes. Al encontrarse fuera de lugar, estos permitían que el sistema de dígitos girara libremente, por lo que el eje no era capaz de transmitir movimiento a estos.

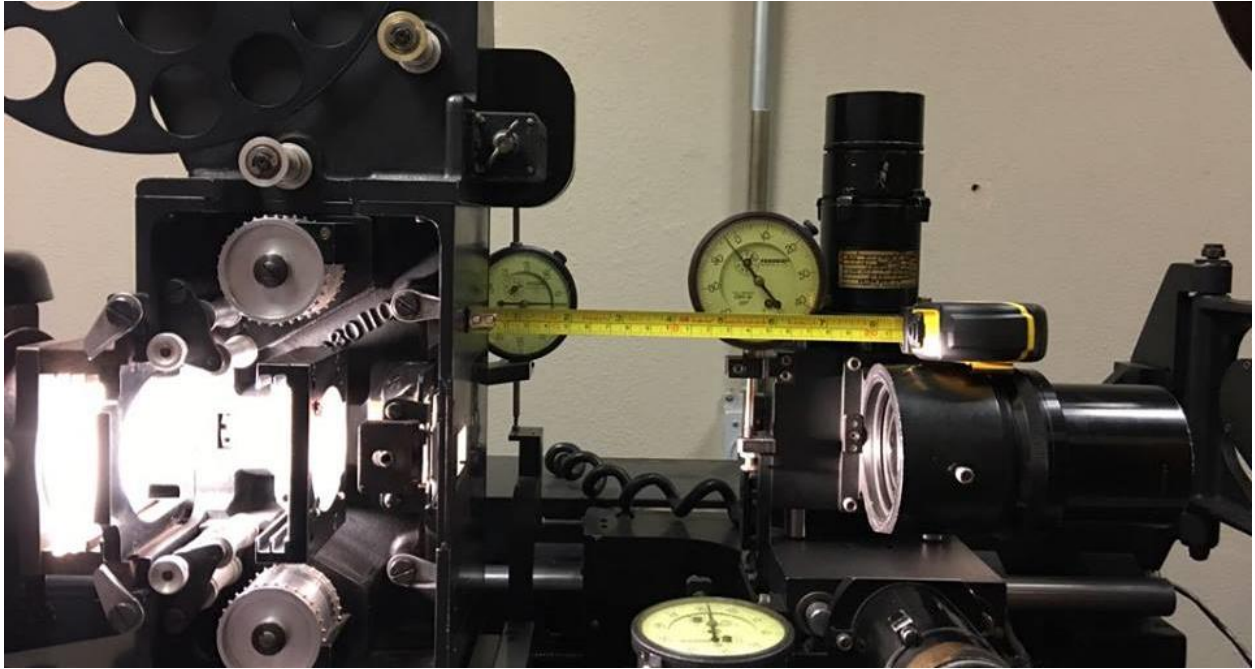
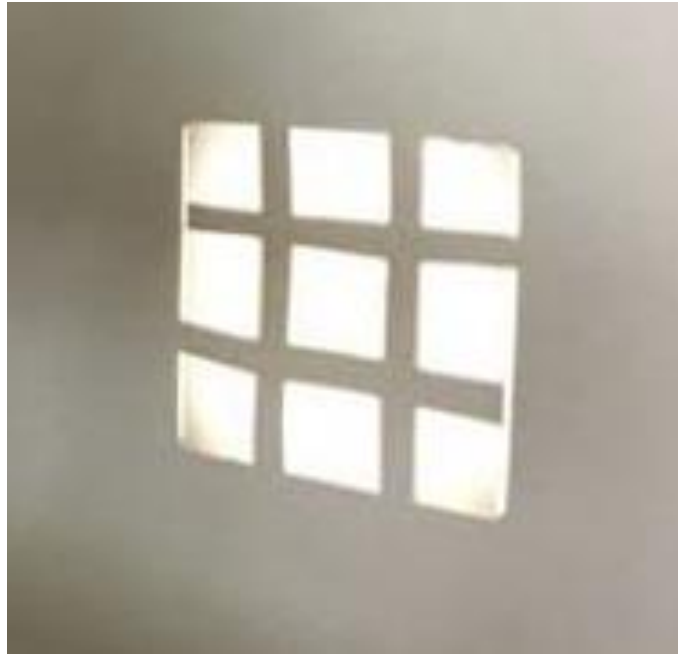
Imagen 42. Prueba a 20 cm.

Imagen 43. Resultado a 20 cm.

Como se ve en las imágenes tanto la prueba a 18 cm como la prueba a 16 cm, parecen mostrar cualitativamente una buena distribución adecuada de luz en todo el cuadro, mientras que la prueba a 20 cm comienza a mostrar variaciones en dicha distribución, esto puede notarse en las esquinas de las imágenes, donde la luz parece desvanecerse. Con estas pruebas se estableció que, si bien a 18 cm pareciera que el problema desaparece, los 16 cm o menos podrían asegurar que el problema desaparece por completo.

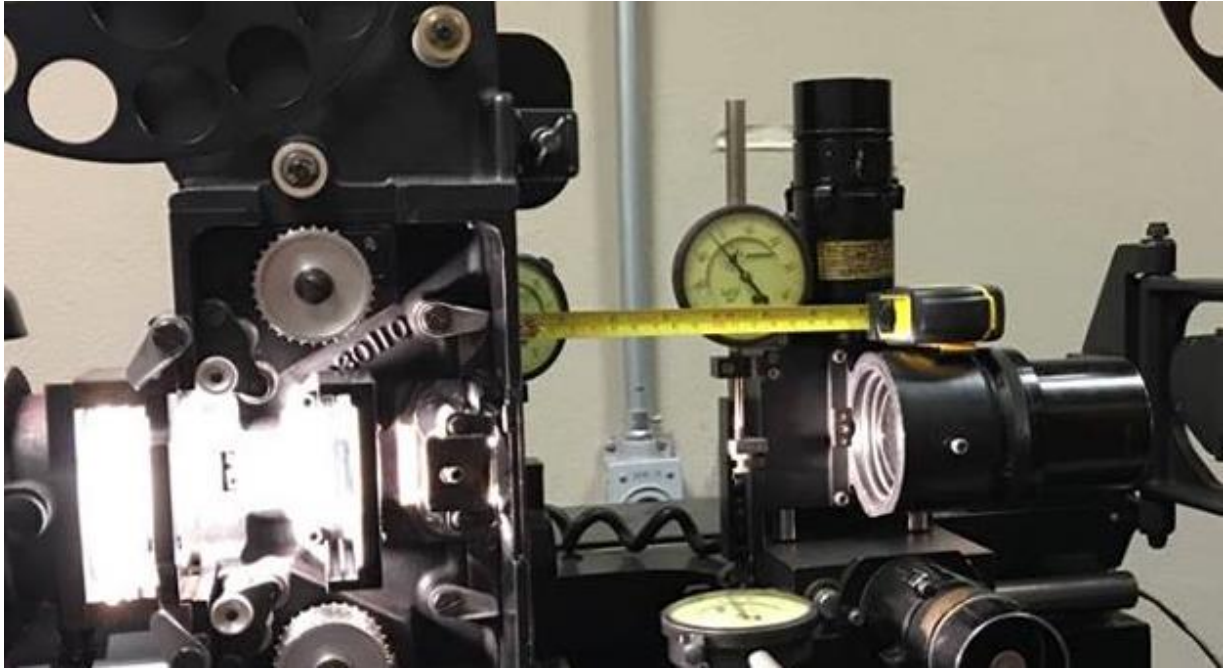
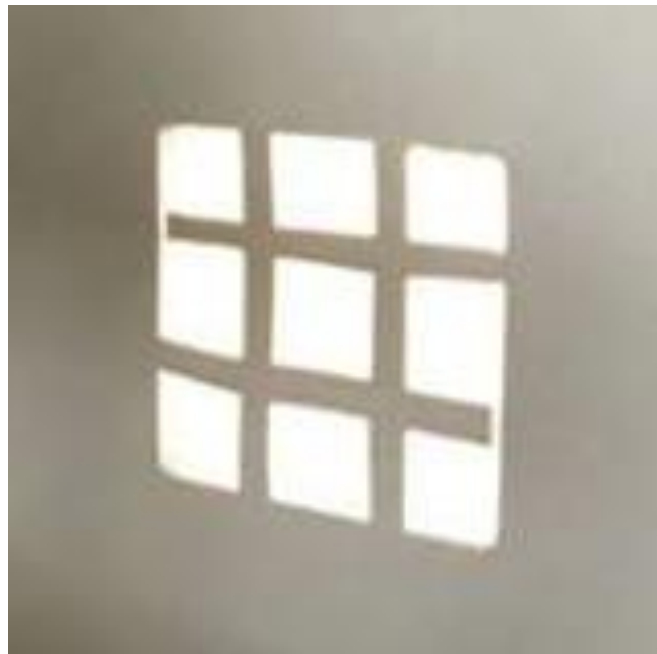
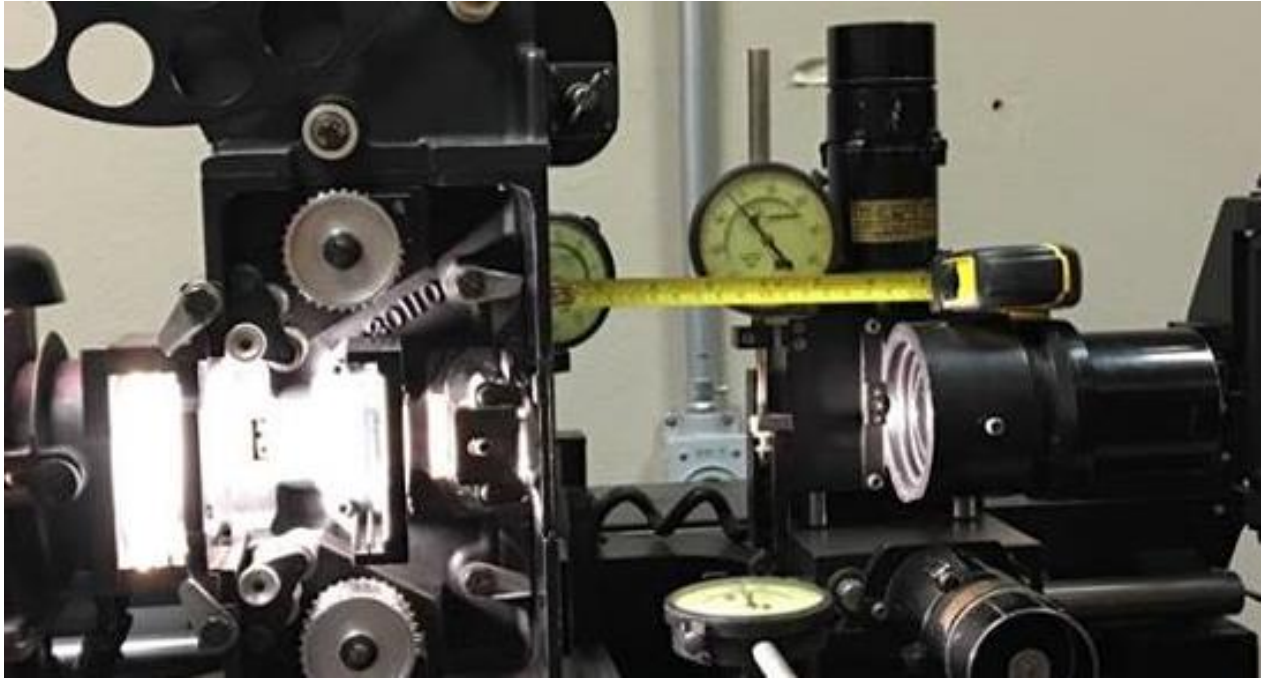
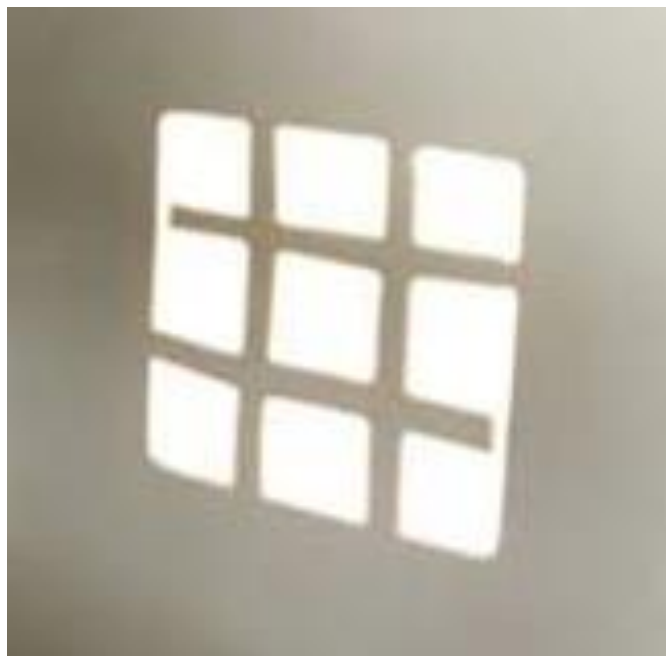
Imagen 44. Prueba a 18 cm.

Imagen 45. Resultado a 18 cm.

Imagen 46. Prueba a 16 cm.

Imagen 47. Resultado a 16 cm.
