**REHABILITACIÓN DE CASA VIRREINAL "JESÚS
MARÍA # 42, 44 Y 46", COMO ESTANCIA INFANTIL
EN APOYO A TRABAJADORAS (ES) DEL CENTRO
HISTÓRICO DE LA CIUDAD DE MÉXICO**

TESINA

LICENCIADO EN ARQUITECTURA

Santa Cruz Acatlán, Naucalpan, Estado de México; 2018

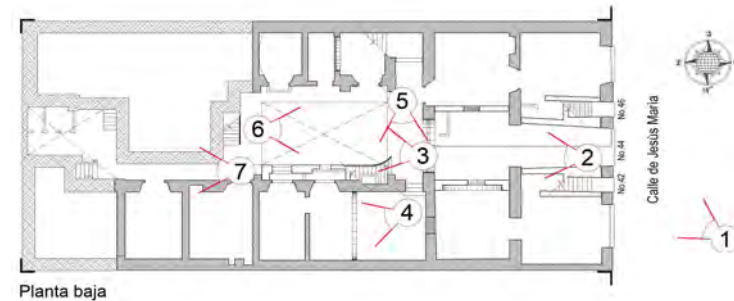
Imagen No. 17. Levantamiento de Planta semisótano y planta baja, de Jesús María (Santiago, 2016).

Al inmueble se accede por la calle de Jesús María No. 42, 44 y 46, su fachada se encuentra apuntalada desde 1980 y carece de aplanado en su totalidad. Presenta diversas grietas, principalmente en su lado sur-este en donde sufrió el desplome de sus entrepisos en el año de 1975. Actualmente se encuentra totalmente clausurado. Cuenta con dos accesorias con bodega anexa, cada una con una vivienda arriba de cada local, que corresponde a los números 42 y 46 (casa taza y plato). Se accede al interior del inmueble por el número 44, todos los accesos, ventanas cuentan con dinteles y jambas de cantera al igual que las cornisas, al centro del inmueble arriba del acceso principal No. 44, desembocan en una concha en semicírculo enmarcando un nicho.

El acceso al interior del inmueble se encuentra invadido por un local construido con tabique y lámina metálica, ocupando la mitad del acceso. Ya al interior del inmueble (Casa sola), cuenta con dos patios que interconecta, ventila e iluminan todos los espacios. El patio principal es rectangular con losas de cantera de 35x70cm, actualmente todos los locales se encuentran desocupados, pero en algún momento se usaron como bodegas, comercios y/o viviendas. El semisótano se encuentra a 90 cm por debajo del nivel del patio en las crujías

norte y sur, el área sur-este se encuentra sin acceso. En la mayoría de los muros presenta pérdida de aplanado tanto en

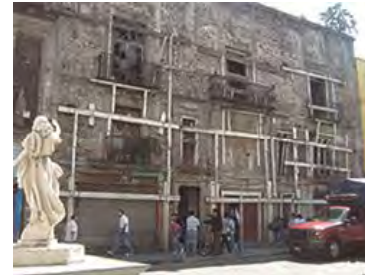
Foto No. 23. (1). Fachada. Su fachada es de estilo barroco, ha perdido el aplanado en su totalidad, cuenta con herrería en hierro forjado en balcones, las puertas y ventanas son de madera y con cortinas metálicas en las accesorias (Ruiz, 2016).

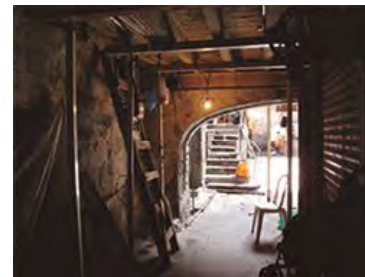
Foto No. 24. (2). Accesos al inmueble. La entrada del inmueble se encuentra reducida por un local, el pasillo que comunica la calle con el interior del inmueble tiene un entrepiso de terrado y muros de piedra (Ruiz, 2016).

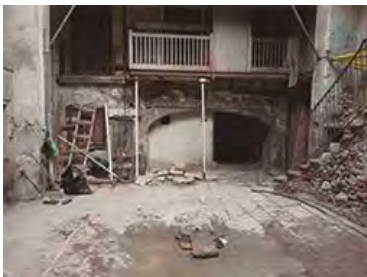
Foto No. 28. (6). Patio principal y acceso principal. Presenta pérdida de aplanados en muros y pilastra. Los muros son principalmente de tezontle y piedra braza, y en menor grado tabique rojo, utilizado probablemente para las adecuaciones y reforzamientos posteriores. (Ruiz, 2016)

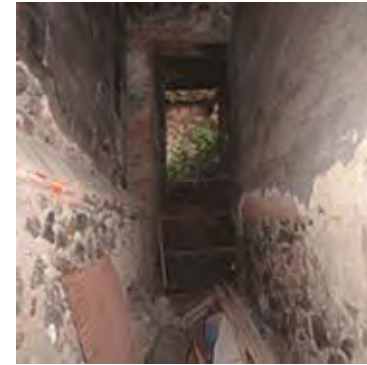
Foto No. 29. (7). Pasillo que comunica patio principal al segundo patio. Sobre este se encuentran vanos clausurados correspondientes al semisótano, el segundo patio tiene escaleras que conducen al ala norte y ala sur. Este patio se encuentra semiderruido y lleno de escombros (Ruiz, 2016)

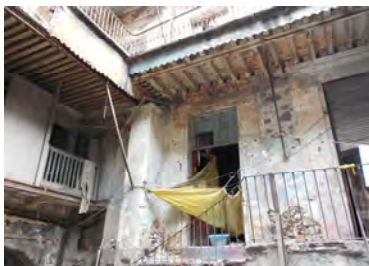
Foto No. 30. (1). Fachada Noroeste. Barandal de madera y un 1/2 baño de lámina agregados a la fachada Este. Barandal de hierro forjado, pilastra adosada para sostener pasillos de planta 2.^a piso y muros predominantemente de piedra braza y tezontle (Ruiz, 2016).

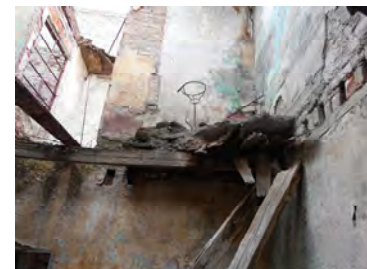
Foto No. 34. (5). Habitaciones ala Noreste. Presenta el desplome de sus techumbres por la falta de mantenimiento y la acumulación de basura, la cual es arrojada de las vecindades colindantes. (Ruiz, 2016).

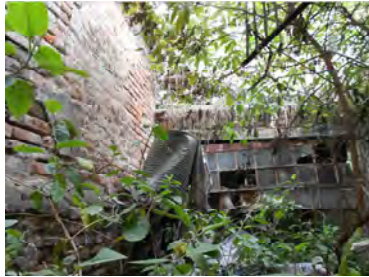
Foto No. 35. (6). Patio posterior ala Este.
En un tiempo este patio alojó un local de servicio sanitario que fue clausurado. Es tal el abandono y acumulaciones de escombros que han crecido diversas plantas, algunas de ellas alcanzando el según piso. (Ruiz, 2016).

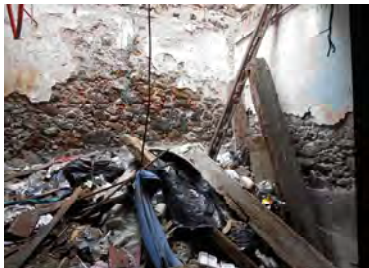
Foto No. 36. (7). Habitaciones Sureste.
Se aprecia la composición del muros de piedra braza y tezontle, el desplome del entrepiso a base del sistema terrado, por la acumulación de basura y falta de mantenimiento (Ruiz, 2016).

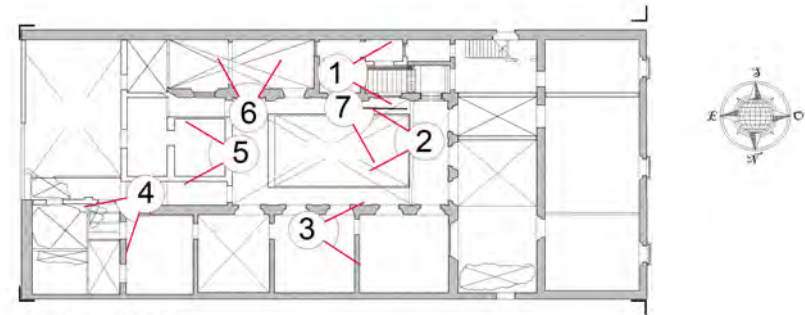
Imagen No. 19. Levantamiento de Planta segundo piso de Jesús María (Santiago, 2016).

Este nivel al igual que el anterior tuvo un uso habitacional, de comercio y/o bodegas, pues aún se aprecian algunas cortinas metálicas. Todos estos espacios cubiertos se encuentran comunicados por un pasillo que rodea al patio principal, otro que llega al patio posterior y también se intercomunica por vanos interiores.

Por otro lado, se encuentran colapsadas las losas del ala suroeste por falta de mantenimiento y por sobrecarga al ser usadas como bodegas; el ala sureste y noreste de igual forma por la falta de mantenimiento y principalmente por la acumulación de basura arrojada por los vecinos. Los muros son predominantemente de tezontle, con pretiles y jambajes de tabique, esta última con enmarcamientos de argamasa. Las losas son a base de terrado, bóveda de caños, bóveda catalana y de concreto, al igual que el resto del inmueble presenta un alto deterioro, ya sea por los agentes naturales, por los

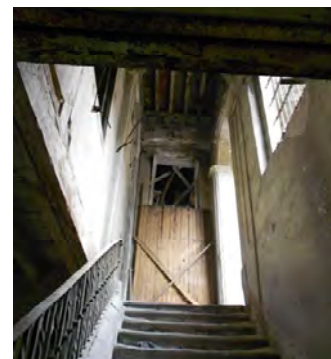
Foto No. 37. (1). Escaleras a segundo piso.
Escaleras de cantera con baranda de hierro forjado, en todo el nivel presenta pérdida de material en sus aplanados por la erosión (Ruiz, 2016).

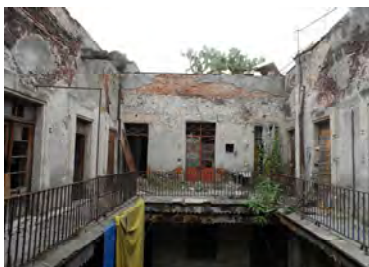
Foto No. 38. (2). Vista ala Este. Tiene barandal de hierro forjado en todo el perímetro del pasillo, de igual manera un faldón de lámina. Cuenta con puertas de madera, metal y cortinas metálicas, muros de tezontle y tabique rojo recocido (Ruiz, 2016).

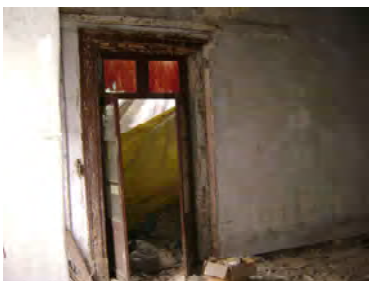
Foto No. 39. (3). Interior ala norte. Las puertas que intercomunican los espacios cerrados son de madera y cuentan con antepecho, marcos de madera y derrame (Ruiz, 2016).

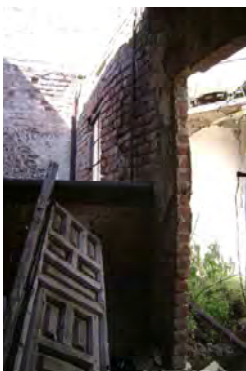
Foto No. 40. (4). Ala Noreste. Esta ala ha perdido por completo sus techumbres, aplanados, puertas y ventas. Los muros son de tabique rojo, solo los muros de colindancia son de tezontle y/o piedra braza. (Ruiz, 2016).

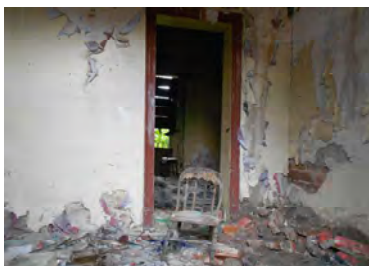
Foto No. 41. (5). Interior ala Este. Esta ala presenta algunas modificaciones más recientes, como la división de los espacios con muros de tabique. La losa es de bóveda corrida con ladrillo y vigas metálicas. Aun se observan algunos objetos personales de los antiguos habitantes. (Ruiz, 2016).

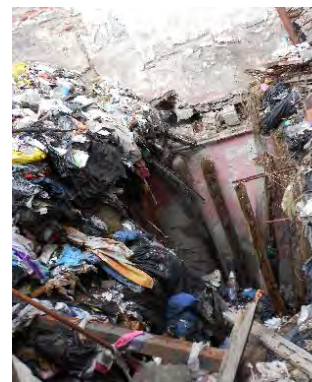
Foto No. 42. (6). Interior ala Sur. Esta zona junto con el ala noreste son las más afectadas por la continua acumulación de basura arrojada por los habitantes de las vecindades colindantes. Provocando el desplome de las losas y entrepiso (Ruiz, 2016).

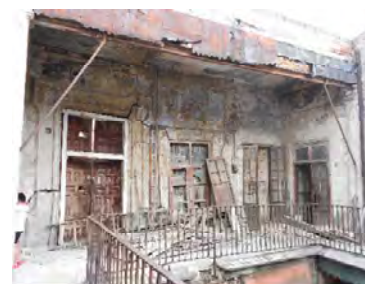
Foto No. 43. (7). Ala Oeste. Esta ala presenta diversas fisuras en muros y vanos, los enmarcamientos son de cantera, estas puertas cuentan con entablado y postigos de madera. La gualdra descansa sobre pilastras, reforzada con una viga y ménsulas metálicas, cubierta con un faldón de lámina metálica.

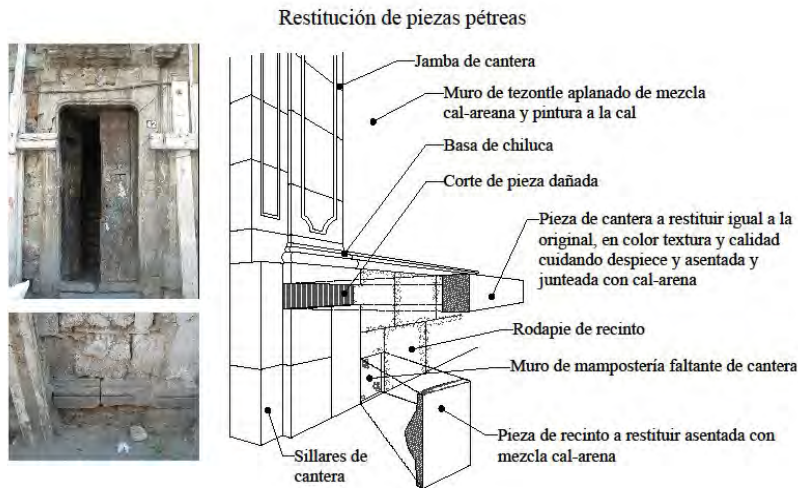
(Superior) Foto No. 49.- Acceso a casa de taza y plato.

(Inferior) Foto No. 50.- Rodapié de fachada principal.

E.1. - De piezas pétreas. - Se retirarán del parámetro, en forma alternada, los elementos dañados o disgregados y se restituirá el nuevo material, que será de la misma calidad, color y textura, teniendo cuidado de respetar la forma, trazo y despiece de los originales. Posteriormente se rejuntará con lechada de cal -arena, teniendo cuidado de no manchar las piezas (Ver Imagen No. 30).
