CARACTERIZACIÓN DE LAS CAPILLAS DE SANTIAGO DE ANAYA, HIDALGO.

TESIS QUE PARA OBTENER EL TÍTULO DE ARQUITECTO PRESENTA:

DANIEL ALEJANDRO GUZMÁN JAIMES

CIUDAD UNIVERSITARIA, CD. MX., NOVIEMBRE 2018.

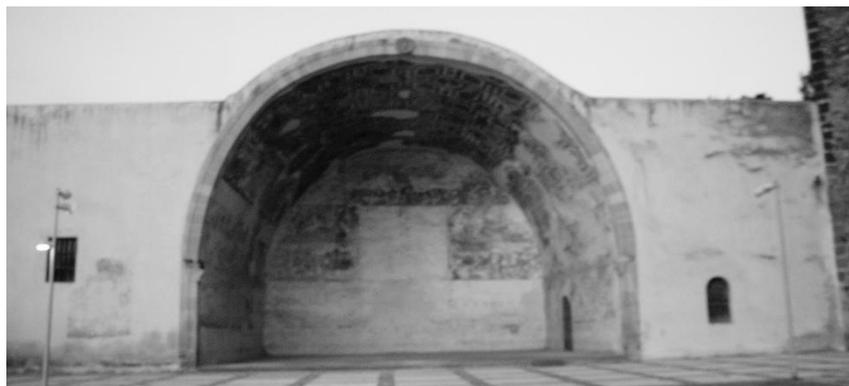
Imagen 6. Capilla abierta en el convento de Actopan.

El complejo arquitectónico está delimitado por un muro atrial con una cruz atrial, actualmente reconstruida, frente al acceso del templo. En el lado norte, se encuentra la capilla abierta, una de las mejores conservadas en su estructura, pero cuyas pinturas murales están bastante maltratadas. Aun así, se alcanza a identificar elementos importantes. (Imagen 6).

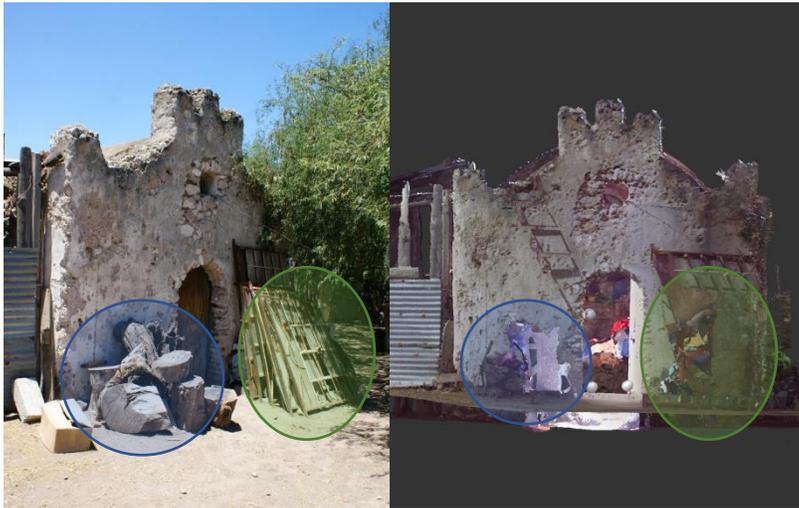
Un problema frecuente en las capillas de Santiago de Anaya es el abandono o uso particular y con esto, el crecimiento de vegetación o la acumulación de objetos dentro y fuera de las capillas. Estas condiciones obstaculizan el láser afectando la imagen final de la nube de puntos creando “huecos” que pueden malentender la lectura de la imagen (Imagen 18). Para evitar esto se recomienda una limpieza previa hasta donde sea posible. En caso de no poder despejar el área completamente, se pueden tomar fotografías para complementar la información en gabinete.

Imagen 18. Cuando se tienen elementos que obstruyen el escaneo, se pierde información gráfica del inmueble escaneado.

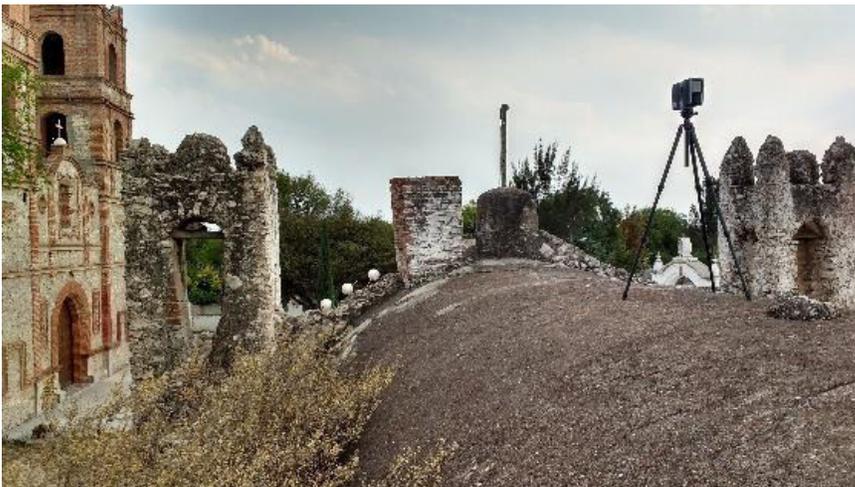
Las posibilidades de los escaneos en cubiertas o en niveles superiores dependen, principalmente, del acceso y la seguridad del personal que siempre es primordial. En las capillas de Santiago de Anaya, las cubiertas se encuentran en distintos niveles de conservación presentando agrietamientos que pueden comprometer la seguridad y la estructura de las capillas. (Imagen 20).

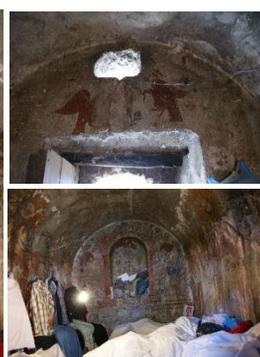
La planta es una nave rasa de proporción rectangular y un área de 12.30 m2 cubierta por una bóveda de cañón corrido conformado de tepetate que presenta agrietamientos a lo largo del elemento.

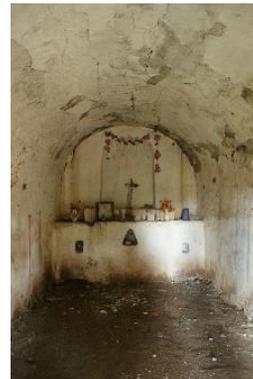
Los muros, de mampostería en opus insertum, no presentan acabado en el exterior y existen vestigios de contrafuertes en los extremos de los muros laterales borrando su forma original. El muro evangelio presenta desprendimiento de material de fábrica adelgazando el espesor del muro y existe un contrafuerte recargado en el muro cercano a la fachada principal.

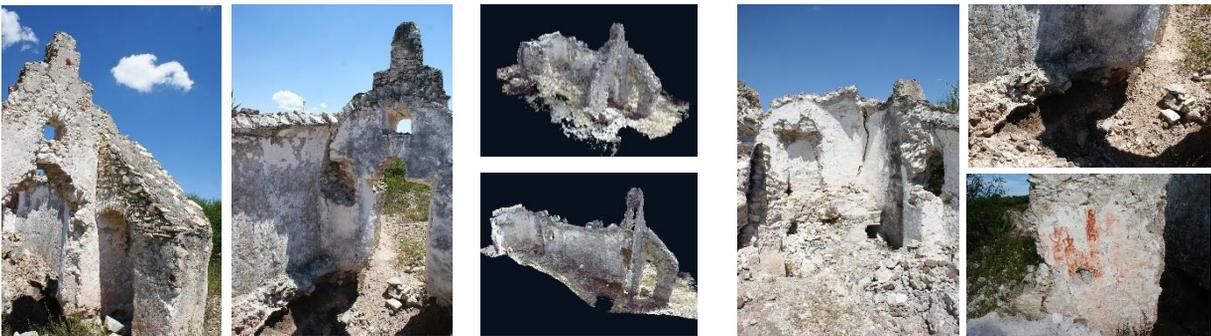
La planta es dividida por un arco triunfal a la altura del altar; la primera parte, del acceso al arco, es una planta de nave rasa cubierta por una bóveda de cañón corrido y en la zona del altar, se encuentran vestigios de una cúpula. Ambas cubiertas junto con el arco están colapsadas y solo quedan restos dentro del inmueble.

Los muros interiores están recubiertos por un aplanado de cal en donde se encuentran rastros de pinturas murales y presenta severos daños con desprendimiento de material estructural y de acabados.

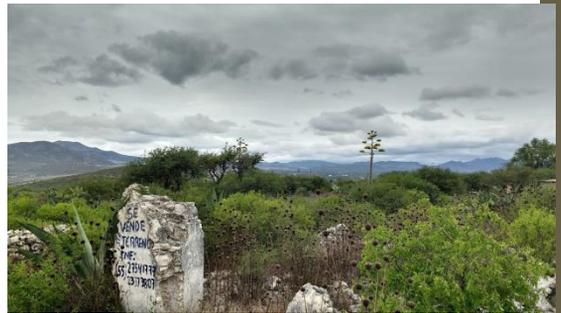
Existen tres casos en donde los inmuebles están completamente colapsados sin tener la certeza de conocer su imagen.

Tal es el caso de la capilla de Orizaba en Patria Nueva que se encuentra en un terreno particular y que, del la capilla, sólo conserva una muestra de una columna con un anuncio de "Se Vende".

Existen dos casos más en González Ortega en donde únicamente se conoce la ubicación de los vestigios de las capillas pero no se tiene nombre ni otro tipo de registro mas que la huella de desplante.

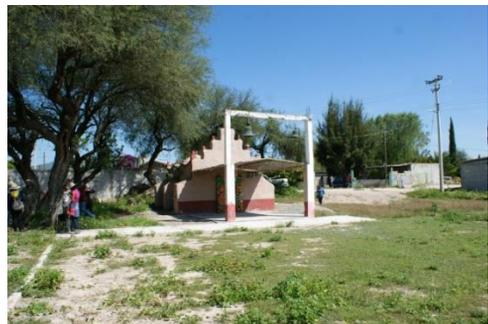
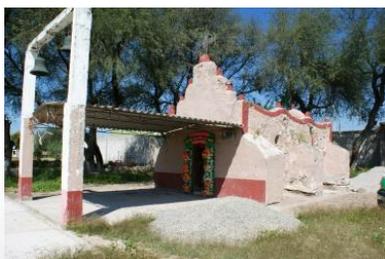
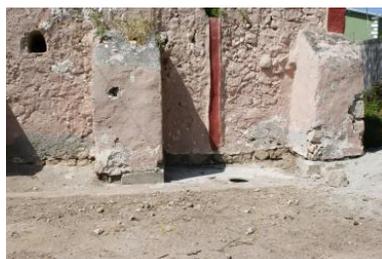
En la comunidad de La Blanca se encuentra la capilla conocida como La Candelaria. Su composición original es similar a las capillas menores de Santiago de Anaya. Con una portada sencilla rematada con pináculos escalonados y muros laterales reforzados con contrafuertes.

Sin embargo, es la capilla con mayores intervenciones. Se le añadió un marco de concreto frente a la fachada y el exterior fue pintado con pintura vinílica que ha afectado seriamente si imagen. En cuanto al interior, los muros también fueron pintados, mientras que la pintura mural fue intervenida con pintura vinílica con lo que su valor estético se ha perdido.

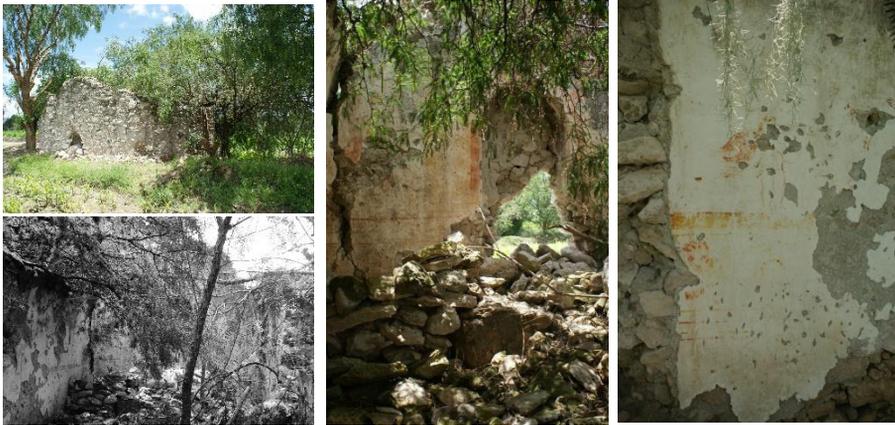
En la últimas visitas de investigación se localizaron dos capillas de las que no se tenía conocimiento previo en absoluto. El estado de conservación en ambas está comprometida y sólo algunos pobladores tenían conocimiento de su existencia.

En la comunidad de González Ortega, en una zona de cultivos se encuentra la capilla que por el momento se le ha denominado como “GO”, debajo de un pirú que esconde gran parte la construcción. Su partido arquitectónico es similar a las capillas pequeñas de Santiago de Anaya: Planta de nave rasa cubierta con una bóveda de cañón corrido, colapsada, contrafuertes laterales con el material de fábrica expuesto. Al interior, vestigios de un altar adosado al muro testero y pintura mural en los muros internos. En cuanto a la fachada, al igual que la bóveda, se encuentra colapsada conservando su material de fábrica al rededor del inmueble.

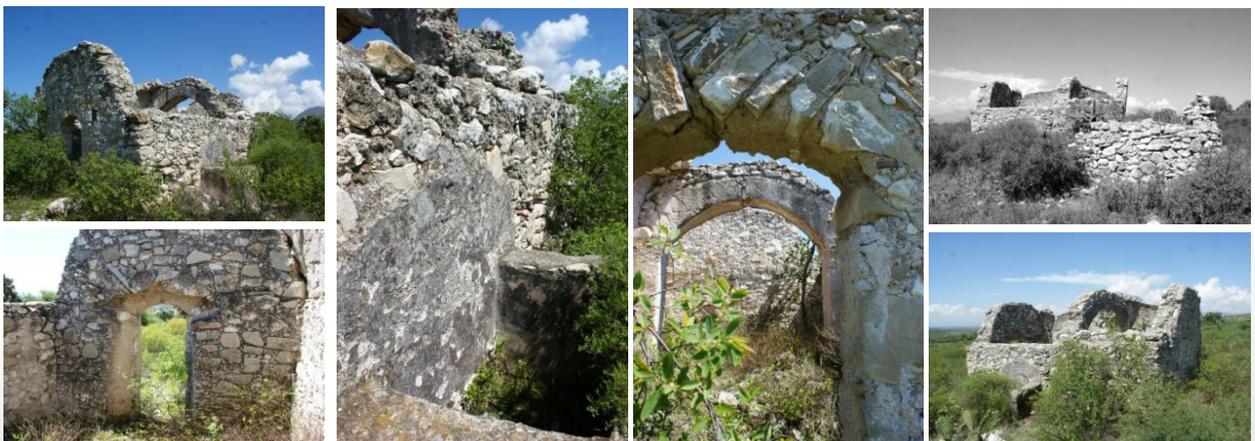
La segunda capilla se le ha dado el nombre temporal de “GGD” y se ubica en la comunidad de González González en un campo de cultivo. En cuanto al tamaño, es similar a las capillas menores pero su configuración arquitectónica es única. No presenta un acabado en alguna de las fachadas exteriores y en el interior, sólo existen pequeños rastros de algún aplanado. El perfil de la fachada es definido por la bóveda de cañón corrido que la cubría, ya que este elemento se encuentra colapsado. En cuanto al acceso, lo compone únicamente un marco con arco de medio punto que pudo haber sido reforzado con un dintel del cual se puede observar la huella desde el interior.

Una particularidad importante es la existencia de un arco formero que descansa sobre dos pilastras adosadas a los muros laterales y que divide la sección de la planta principal y el área del altar a pesar de ser un espacio reducido. Al interior se observa la huella de lo que pudo haber sido un altar que ya no existe. Otra característica que se encuentra al interior, es la existencia de orificios en la parte baja de los muros laterales, tres por lado, adintelados y que atraviesan hasta el exterior.

En el exterior, adosada al muro epístole, se encuentra una pileta de agua que, aunque no parece ser original, si tiene rastros de haber sido construida en la antigüedad. Este elemento sólo se ha encontrado en esta capilla.

A unos pocos metros, se encuentran los vestigios de un cuerpo anexo construido con el mismo material de la capilla que se encuentra parcialmente colapsado y cuya área útil no sobrepasa los 6 metros cuadrados. Su uso es desconocido.

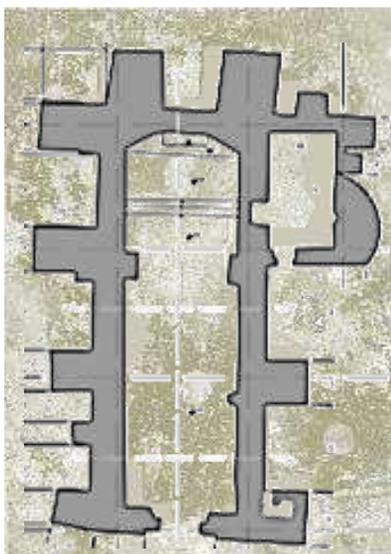
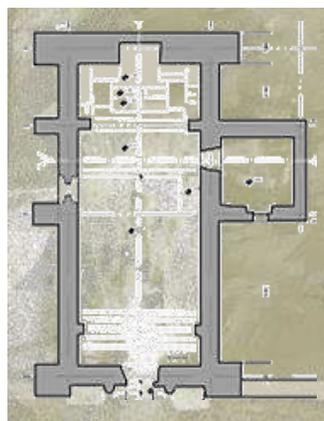
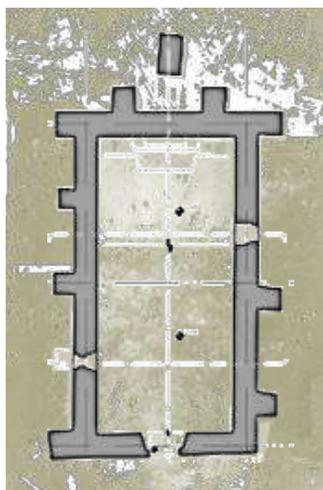
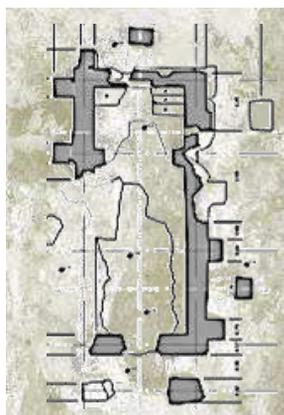
La capilla de Hinxá Bense es peculiar por la combinación de contrafuertes y arcos botarel, además de que en la fachada principal, existen vestigios de haber sido soportada por dos arcos botarel.

Un fenómeno común, es que los contrafuertes de las capillas no están amarrados al cuerpo principal, lo que ocasiona que estos elementos se desprendan o se desplomen. Eso también nos habla que posiblemente no hayan sido considerados en el diseño original.

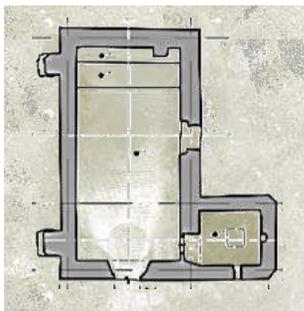
En el caso particular de T'suni y Sutñ'u, existe un desprendimiento de material importante debido al crecimiento de un árbol de mezquite que compromete a la estructura.

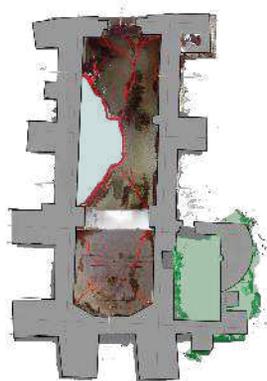
Xandunga

En casos como Ndedo, GGD , Dent-u'he (anexo) o Xandunga, las cubiertas están colapsadas o en proceso.

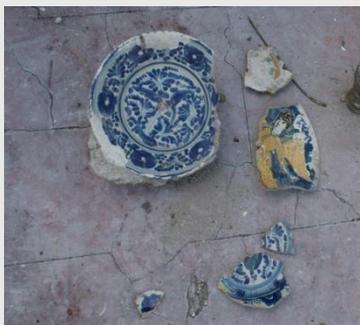
Ndedo

Injertos en talavera sobre el intradós de las bóvedas que se encuentran en las capillas de Sutñ'u, Pothe, Noxa, Bitho y en Ndedo, donde sólo se encuentran restos debido al colapso de su cubierta. Este elemento de ornamentación se caracteriza por estar adosado al acabado interno formando figuras como cruces latinas y griegas y cuyos elementos tienen forma de platos excepto por la capilla de Pothe, que se compone de pequeños mosaicos cuadrados.

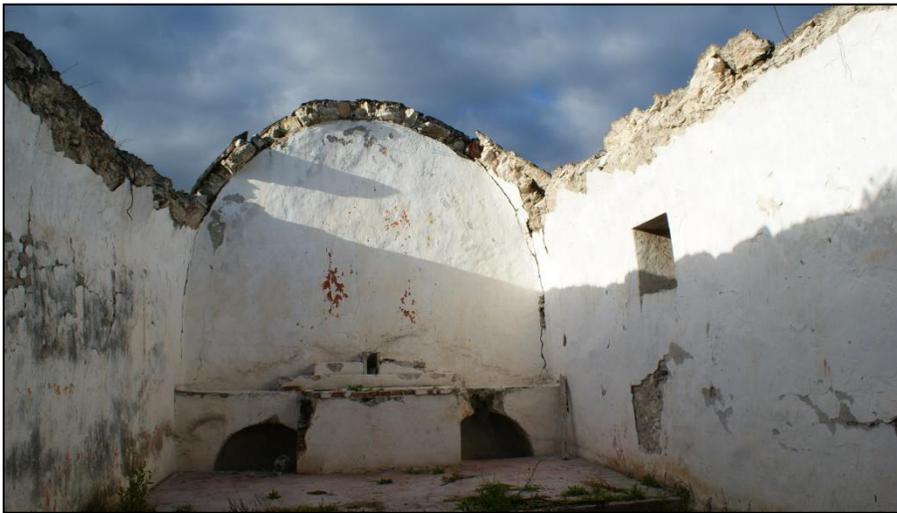
Imagen 36. Interior de la capilla de Ndedo.
