UNIVERSIDAD NACIONAL AUTÓNOMA DE MÉXICO

FACULTAD DE INGENIERÍA

**ESTADÍSTICA DEL COMPORTAMIENTO DE
VIVIENDAS ANTE EL SISMO DEL 19 DE
SEPTIEMBRE DE 2017 Mw7.1 EN LA CIUDAD DE
MÉXICO - DAÑO MENOR PREVIO VS DAÑO
MAYOR PREVIO REHABILITADAS**

TESIS

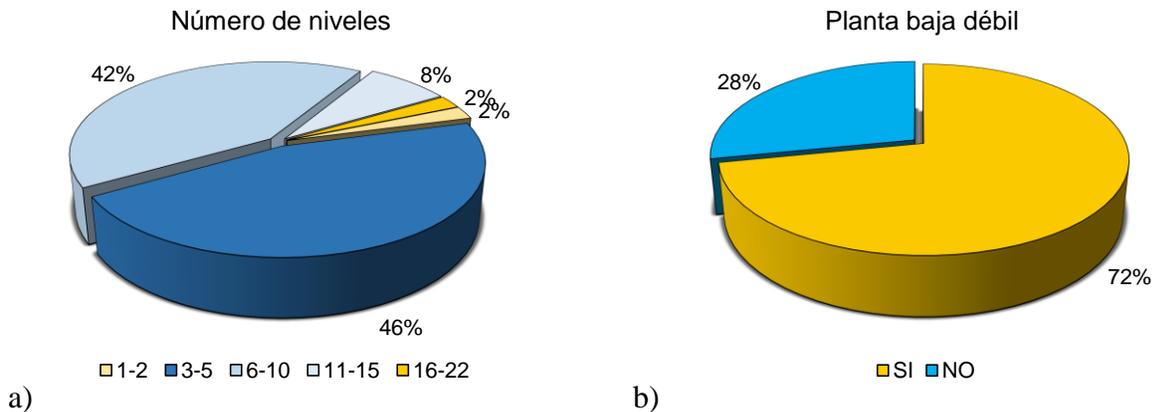
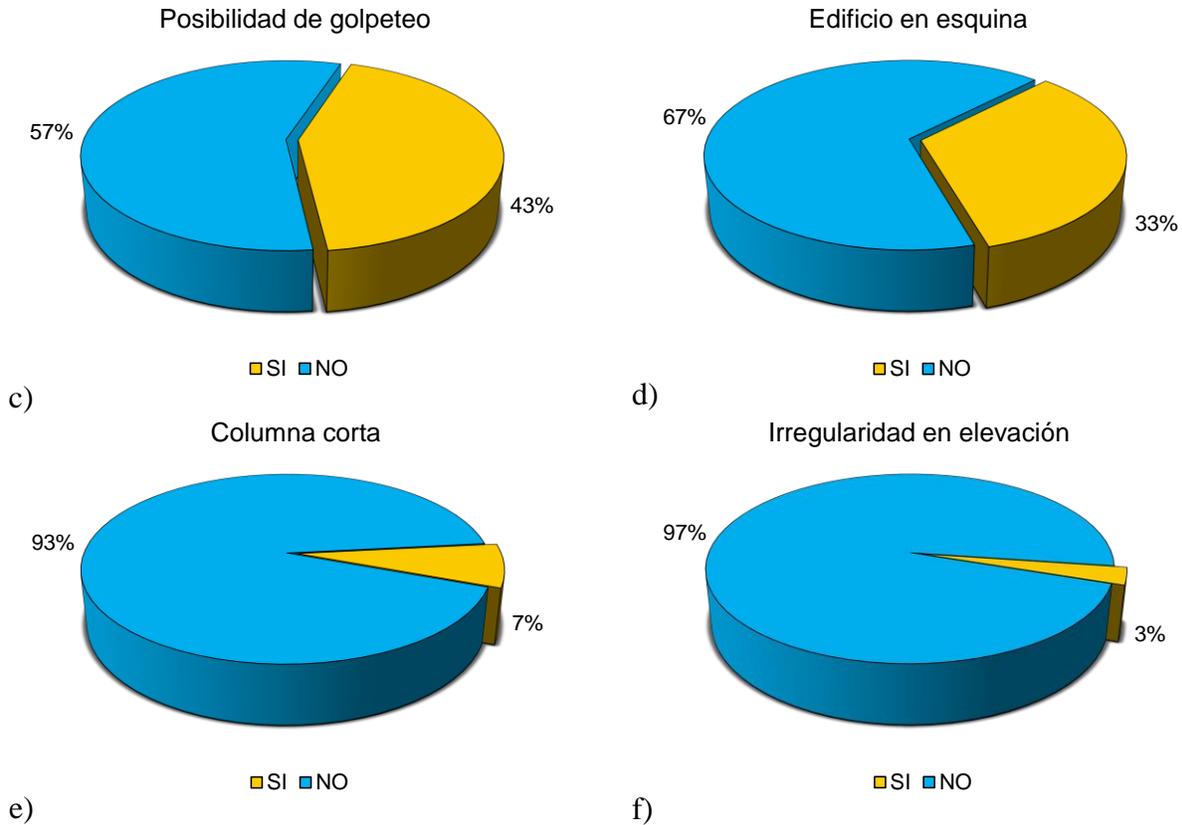
- *Planta baja débil.* Se puede apreciar que el mayor porcentaje de edificios (72%, 293 de 408) tiene planta baja débil, seguido del 28% (115 de 408) que corresponde a todos aquellos edificios que no tienen esta característica (Figura 3.6b).

- *Posible golpeteo.* De la muestra en estudio, la característica de posible golpeteo con edificios colindantes se puede presentar en un 43% (176 de 408) de estos, y un 57% (232 de 408) podría no presentar golpeteo (Figura 3.6c).

- *Edificios ubicados en esquina.* De la Figura 3.6d se ilustra que el 67% (272 de 408) de las edificaciones en estudio no están ubicadas en esquina y que solamente el 33% (136 de 408) presentan esta condición.

- *Columna corta.* De la muestra en estudio, los daños por columna corta se pueden presentar en el 7% (30 de 408) de las edificaciones y un 93% (378 de 408) no presenta columnas cortas (Figura 3.6e).

- *Irregularidad en elevación.* En la Figura 3.6f se observa que la irregularidad en elevación está presente en un 3% (12 de 408) de los edificios analizados, seguido de esto en un 97% (396 de 408) de los edificios no se presenta la irregularidad en elevación.

Figura 3.6. Estadísticas de la Muestra 1 de los 408 de 441 edificios de vivienda usados en el estudio asociadas a: a) número de niveles, b) planta baja débil, c) posibilidad de golpeteo, d) edificio ubicado en esquina, e) columna corta y f) irregularidad en elevación.

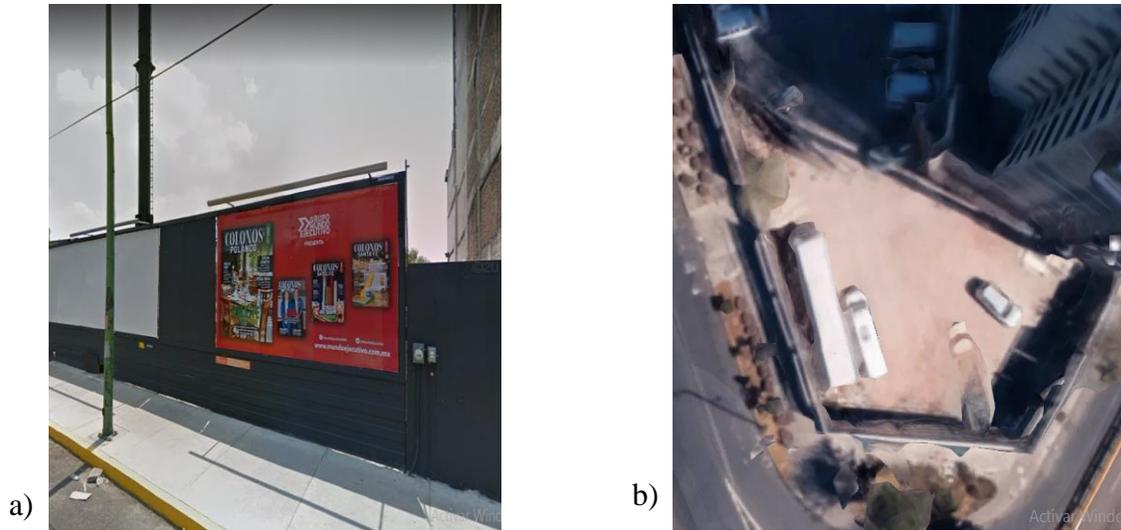
Durante la revisión se encontró que existe 1 de los 441 edificios donde hoy en día no se existe construcción alguna, asimismo, se puede observar que este edificio se localizaba en esquina. Sin embargo, no se tiene conocimiento del motivo o momento en el que fue demolido o de si antes de su demolición seguía siendo un edificio de vivienda.

Figura 3.7. Dirección encontrada sin construcción durante la inspección de banqueta: a) Espacio sin construcción con clave MH-06 vista frontal y b) Espacio sin construcción con clave MH-06 vista en planta.

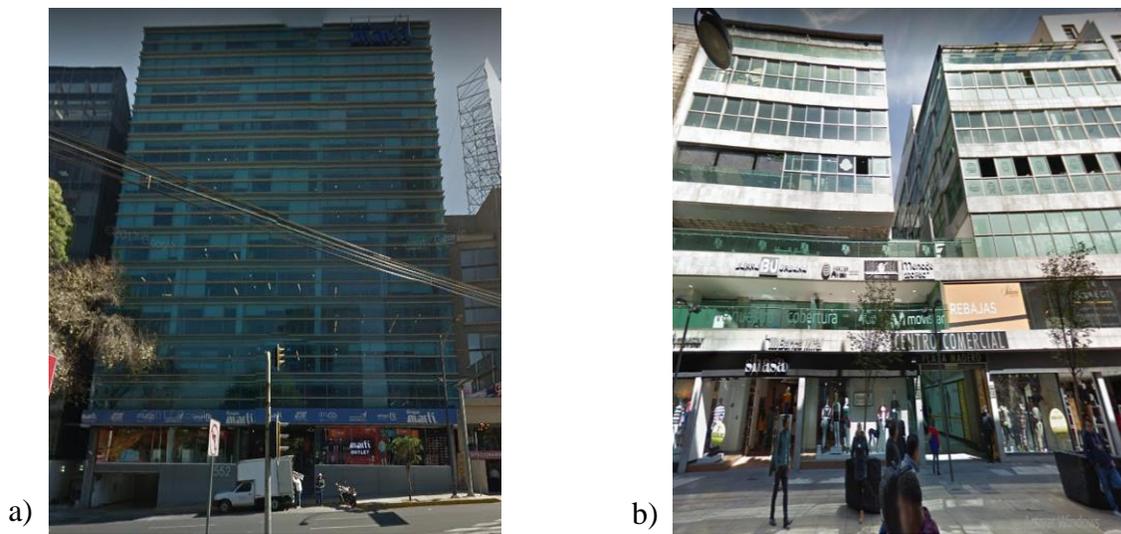
De la misma forma, durante las revisiones también fue posible identificar 20 edificios con cambios de uso y 12 nuevos edificios de diversos usos de los 441 edificios que tuvieron estos cambios posteriores a los sismos de 1985. Esto puede deberse a que las estructuras en ese entonces modificaron sus características, o fueron demolidas y se construyeron nuevas edificaciones con fines distintos al habitacional. Parte de esto se identificó por medio de “Google Street View” por los cambios en el exterior del edificio y por el aumento o la disminución del número de niveles de los mismos. Un ejemplo es el edificio CUA-93, donde actualmente se encuentra un edificio destinado a uso de oficinas (Figura 3.8a), y también el edificio CUA-152, el cual fue demolido después del sismo de 1985 y donde ahora encuentra un centro comercial (Figura 3.8b).

Figura 3.8. Edificios identificados con cambio de uso durante la inspección de banqueta: a) Edificio destinado a uso de oficinas con clave CUA-93 y b) Centro comercial con clave CUA-152.

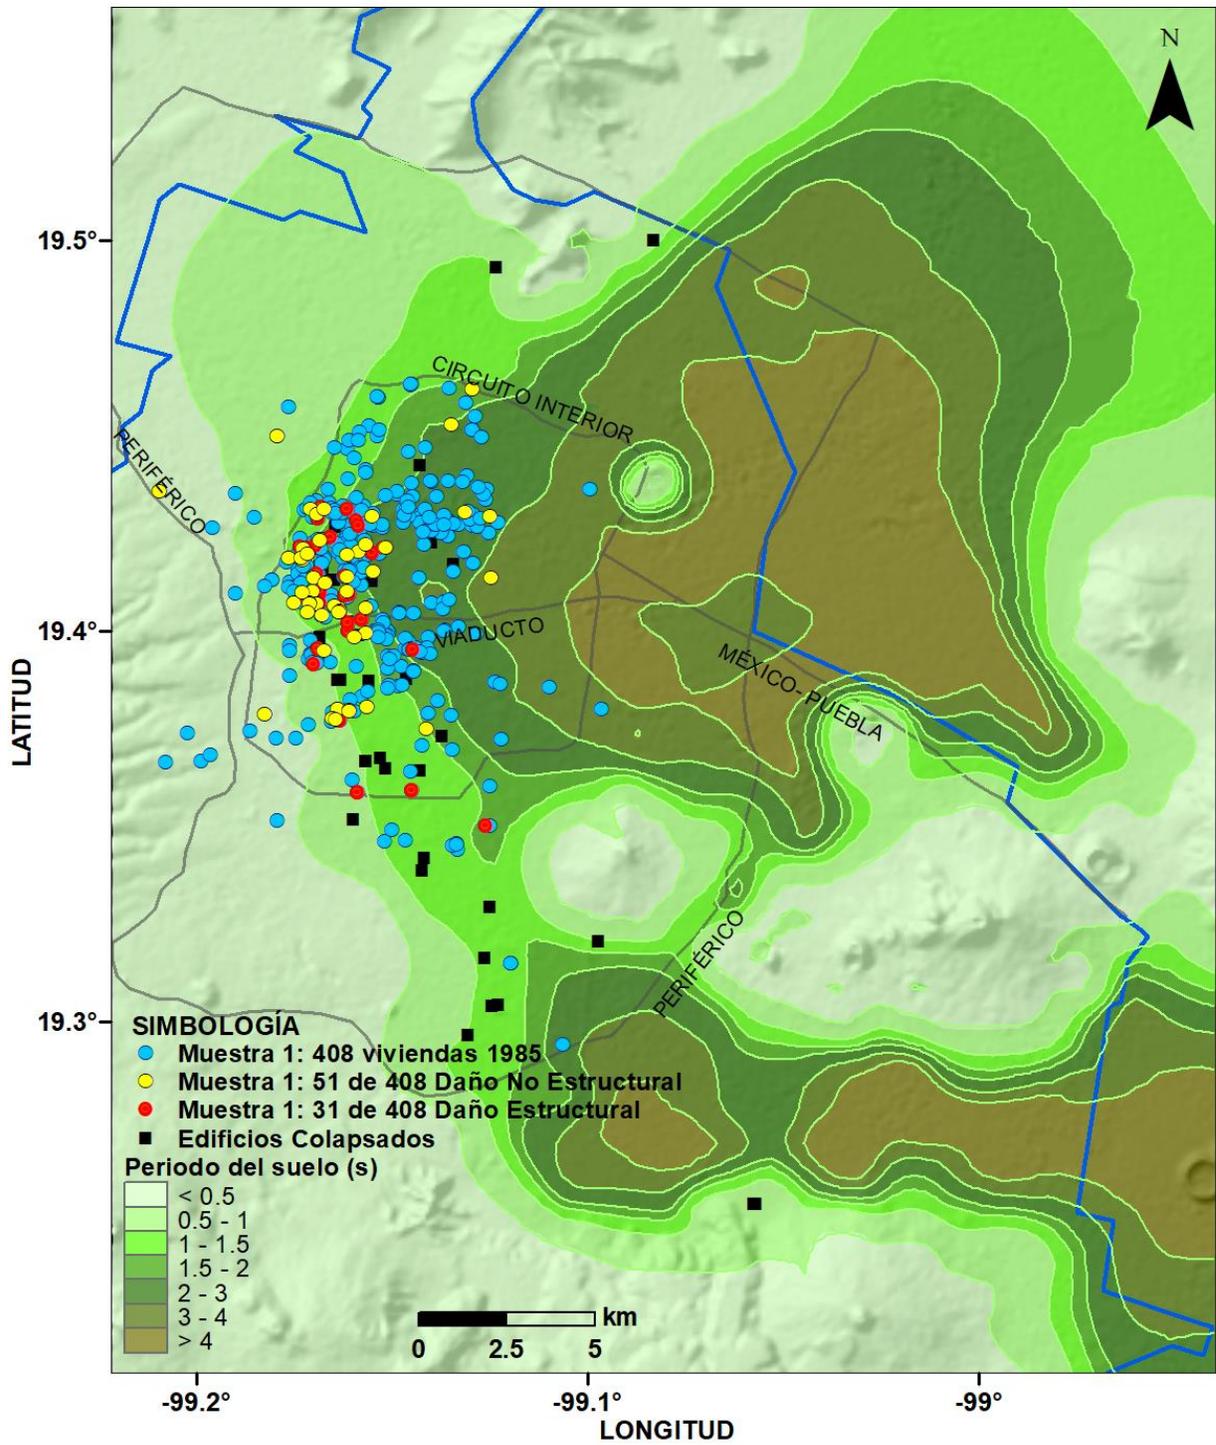
En la Figura 3.9 se presenta la ubicación de los 82 de 408 (20%) edificios con daños no estructurales y estructurales observados (círculos rellenos). En los edificios restantes (326 edificios) no se percibieron daños desde la banqueta, ni se encontró registro de afectaciones dentro de alguno de los documentos expedidos en la página web destinada para la difusión de esta información.

Figura 3.10. Ubicación de los 82 edificios de vivienda de 408 con daños observados (no estructurales y estructurales).

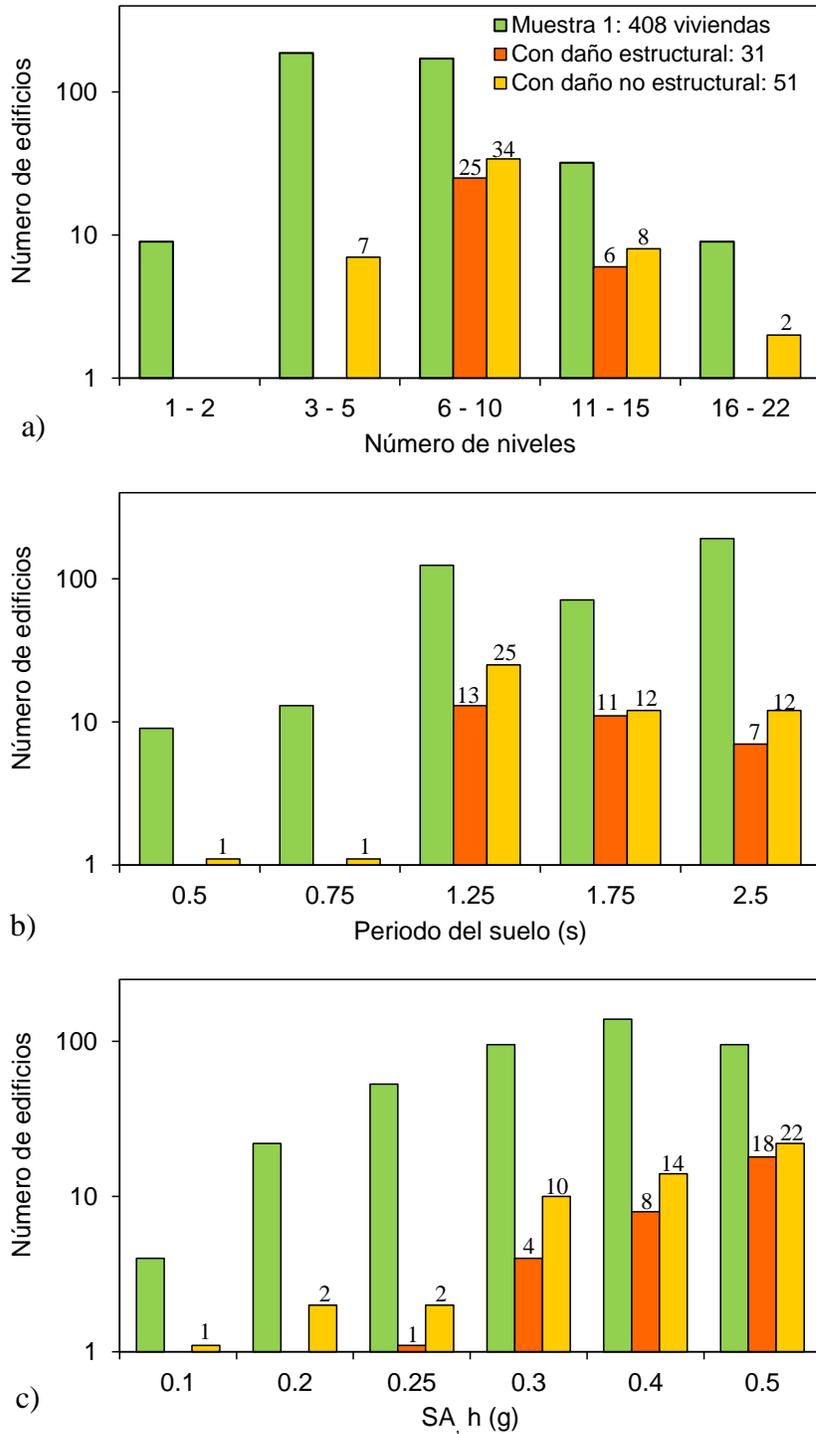
Por otro lado, en la Figura 3.10 se muestran los histogramas de la distribución respecto al número de niveles de las viviendas, del periodo del suelo y de la aceleración espectral en la componente horizontal para los edificios de la Muestra 1. En esta figura se observa la prevalencia de las construcciones de vivienda de 6 a 10 niveles tanto para viviendas con daño no estructural, así como las de daño estructural (Figura 3.10a). Aunque más específicamente, las viviendas con daño no estructural tienen un número de niveles dentro del intervalo de 3 a 22, ubicados en sitios con periodo de suelo que van desde 0.5 a 2.5 s, pero predominando las viviendas ubicadas en sitios con periodo de suelo de 1.25 a 2.5 s (Figura 3.10b). De igual manera, se observa que las aceleraciones espectrales en la componente horizontal se distribuyen en el intervalo de 0.1 y 0.5 g (Figura 3.10c). Por otro lado, se nota que los edificios de vivienda que presentaron daño estructural en la Muestra 1 van de los 6 a los 15 niveles (Figura 3.10a), y están ubicados en periodos de suelo de 1.25 a 2.5 s (Figura 3.10b), teniendo valores de aceleración espectral horizontal de 0.25 a 0.5 g (Figura 3.10c).

Figura 3.11. Histogramas de la distribución de la Muestra 1 en estudio: a) número de niveles, b) periodo del suelo y c) aceleración espectral en la componente horizontal. Verde: Muestra 1: con 408 edificios. Naranja: Muestra 1 con los 31 edificios que presentaron daño estructural. Amarillo: Muestra 1 con los 51 edificios que presentaron daño no estructural.

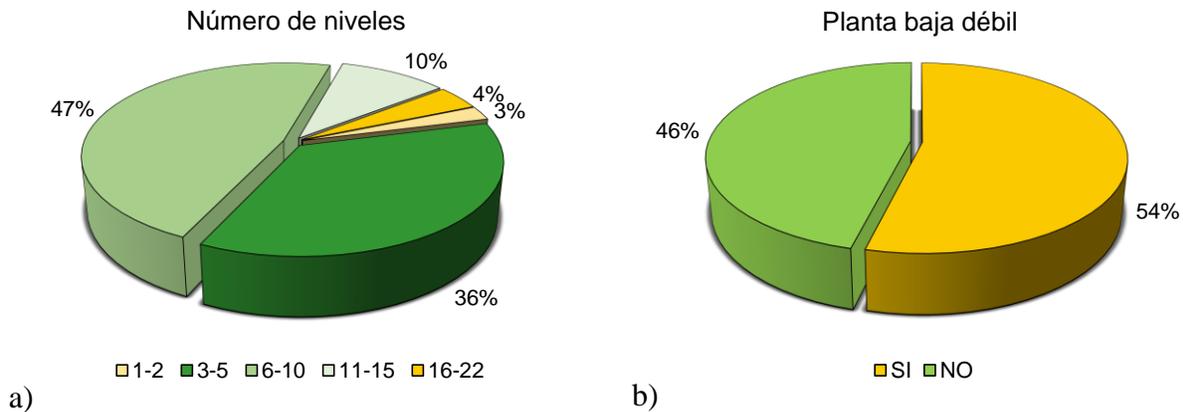
- *Planta baja débil.* Se puede apreciar que un porcentaje considerable de edificios (54%, 90 de 167) tiene esta particularidad, seguido del 46% (77 de 167) que corresponde a todos aquellos edificios que no tienen esta característica (Figura 4.6b).

- *Posibilidad de golpeteo.* De la muestra en estudio, la característica de posible golpeteo entre edificios colindantes se puede presentar en un 55% (92 de 167) de estos, y un 45% (75 de 167) podría no presentar golpeteo (Figura 4.6c).

- *Edificio ubicado en esquina.* De la Figura 4.6d se ilustra que el 63% (106 de 167) de las edificaciones en estudio no están ubicadas en esquina y solamente el 37% (61 de 167) presentan esta condición.

- *Columna corta.* De la muestra, los daños por columna corta se pueden presentar en el 19% (31 de 167) de las edificaciones bajo estudio y un 81% (136 de 167) no presenta columnas cortas (Figura 4.6e).

- Finalmente, en la Figura 4.6f se observa que la irregularidad en elevación está presente en un 4% (7 de 167) de los edificios analizados, seguido de esto con un 96% (160 de 167) en los cuales no hay irregularidad en elevación.

Figura 4.6. Estadísticas de la Muestra 2 de los 167 de 299 edificios de vivienda usados en el estudio asociadas a: a) número de niveles, b) planta baja débil, c) posibilidad de golpeteo, d) edificio ubicado en esquina, e) columna corta y f) irregularidad en elevación.

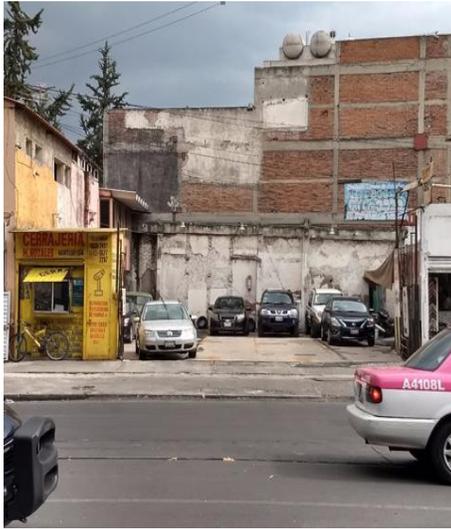
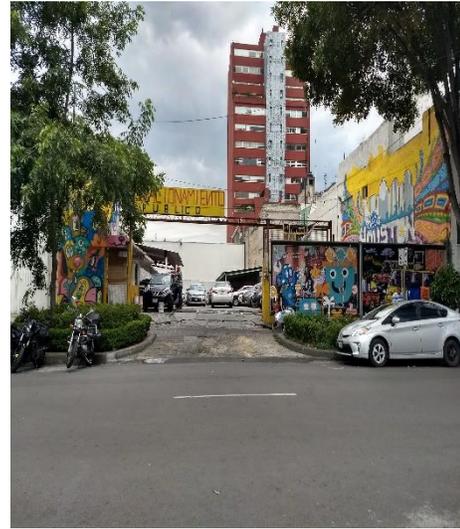
Durante la revisión se encontró que existen 21 de 299 edificios de vivienda visitados que son estacionamientos, por lo que se puede intuir que del total de las viviendas que fueron reportadas con daño mayor hace más de 30 años se demolieron durante los años posteriores y ya no se realizó ninguna otra construcción en ese lugar, simplemente su adecuación y modificación a espacios de estacionamiento. Un claro ejemplo de esto, es el edificio CUA-141 donde antes se encontraba un inmueble que fue demolido debido a la inclinación que presentó después del sismo de 1985, y

donde ahora se localiza un estacionamiento (Figura 4.7a), o el caso del edificio CUA-121 que se derrumbó y donde actualmente también se encuentra un espacio de estacionamiento (Figura 4.7b).

Figura 4.7. Estacionamientos encontrados durante la inspección de banqueta: a) Estacionamiento con clave CUA-141 y b) Estacionamiento con clave CUA-121.

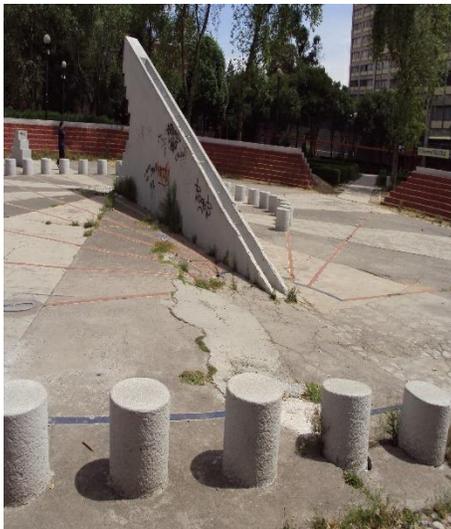
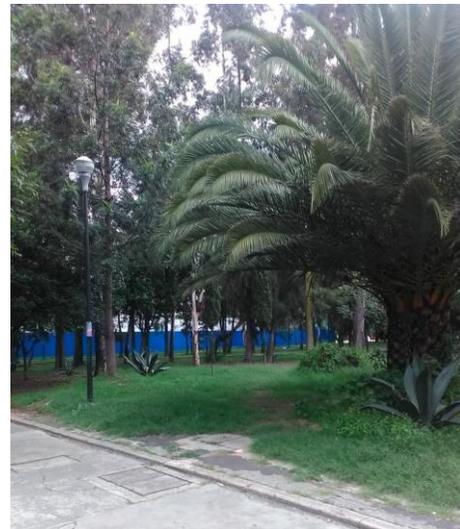
Por otro lado, se encontraron 4 de los 299 edificios reportados en 1985 con daño mayor y/o demolición parcial, donde hoy en día no existe construcción alguna, estos son espacios públicos. Tal es el caso de los edificios CUA-73 y CUA-30, donde el primero hace referencia a la ubicación donde se localizaba el Edificio Nuevo León en Tlatelolco y ahora se encuentra una explanada (Figura 4.8a), y el segundo es actualmente un parque, donde en 1985 cayeron varios de los edificios más altos un conjunto multifamiliar que ocupaban parte del lugar (Figura 4.8b).

Figura 4.8. Direcciones encontradas sin construcción de ningún tipo durante la inspección de banqueta: a) Explanada con clave CUA-73 y b) Parque con clave CUA-30.

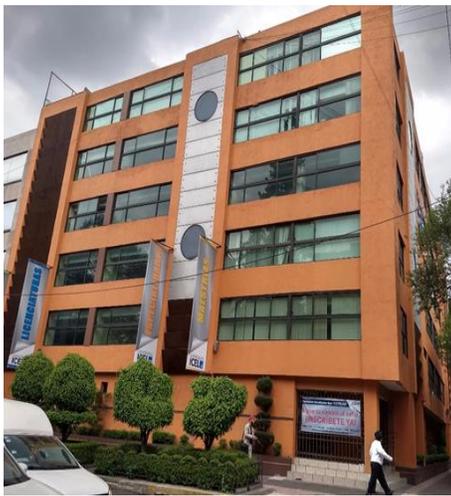
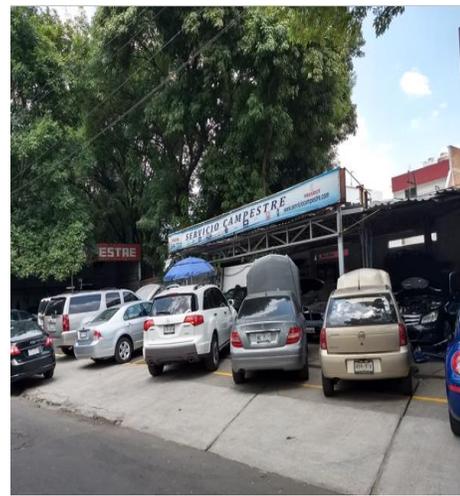
Durante la revisión también fue posible identificar 19 edificios con cambio de uso y 85 nuevos edificios de los 299 edificios que tuvieron un cambio posterior a los sismos de 1985, esto puede deberse a que las estructuras con daños en ese entonces modificaron sus características, o a que se derrumbaron o se demolieron los edificios y se construyeron nuevas edificaciones con fines distintos al habitacional. Esto se observó en el edificio CUA-116, donde actualmente se encuentra una escuela privada (Figura 4.9a), y en el edificio COY-03, el cual fue demolido debido a los daños por los sismos de 1985 y donde ahora se puede encontrar un taller mecánico (Figura 4.9b).

Figura 4.9. Edificios identificados con cambio de uso y construcción nueva durante la inspección de banqueta: a) Escuela privada con clave CUA-116 (nuevo edificio) y b) Taller mecánico con clave COY-03.

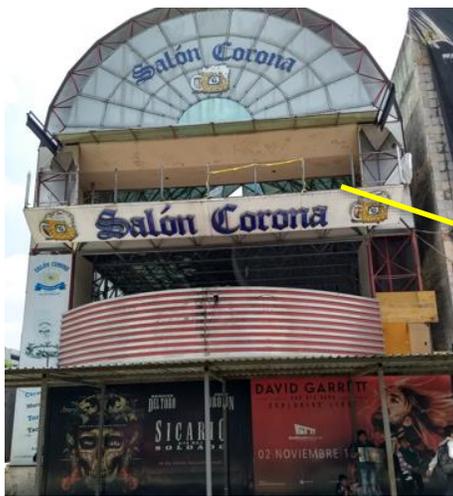
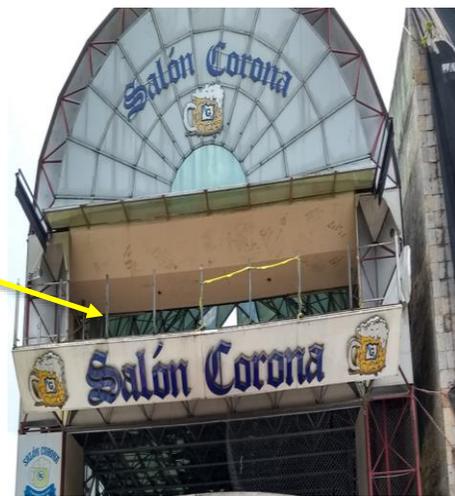
Se realizó la inspección de banqueta a otros edificios, de los cuales 3 de los 299 visitados se encontraron abandonados, tal es el caso del edificio CUA-166, donde se pudo observar un inmueble en situación desfavorable y que además cambió su uso a comercial (Figuras 4.10a y 4.10b).

Figura 4.10. Edificio deshabitado identificado durante la inspección de banqueta: a) Inmueble con clave CUA-166 y que además cambió de uso y b) Se muestra el desmonte de la parte frontal del edificio.

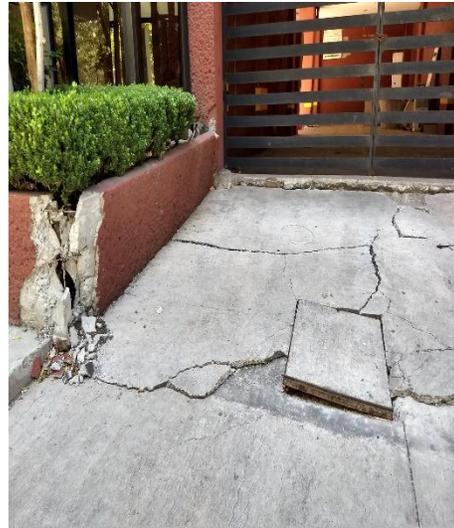
que se realizó, solo se había observado la inclinación que presentaba el edificio donde se obtuvo que de norte a sur se tuvo un desplome de 34 cm hacia el sur, y en dirección este-oeste un desplome de 33 cm hacia el oriente (Figura 4.22b), así como daños en la entrada y parte de la banqueta (Figuras 4.22c y 4.22d), por lo que en un principio el edificio se consideró como en estado de Riesgo Alto. Sin embargo, con la segunda inspección que se realizó se encontró que ya se estaban realizando labores para demolerlo, por lo que, no se pudo tomar evidencia fotográfica, debido a que los guardias de seguridad no nos lo permitieron, evitando el paso. Se logró observar que ya no se contaba con los muros frontales, ni con muros divisorios dentro del inmueble.

Figura 4.22. Descripción de daños en edificio COY-12 – Demolición: a) vista frontal E-W del exterior del edificio posterior al sismo, b) vista del edificio E-W donde se observa desplome y posible golpeteo con edificio colindante, c) daños observados en la rampa de entrada al estacionamiento, d) daños observados en la entrada del edificio, e) fisuras en muros interiores (2018) (Imagen obtenida de: <https://bit.ly/2N9LzLo>) y f) desprendimiento del acabado en columnas (2018) (Imagen obtenida de: <https://bit.ly/2N9LzLo>)
