# **UNIVERSIDAD NACIONAL AUTÓNOMA DE MÉXICO**

## **FRAGMENTACIÓN DE UNA HACIENDA DE BENEFICIO DURANTE LA SEGUNDA MITAD DEL SIGLO XIX, EN EL CENTRO HISTÓRICO DE ZACATECAS. RESTAURACIÓN DE LA CASA DEL COBRE**

Tesis que para optar por el grado de  
Maestro en Arquitectura

**JUAN CARLOS DURÁN OVALLE**

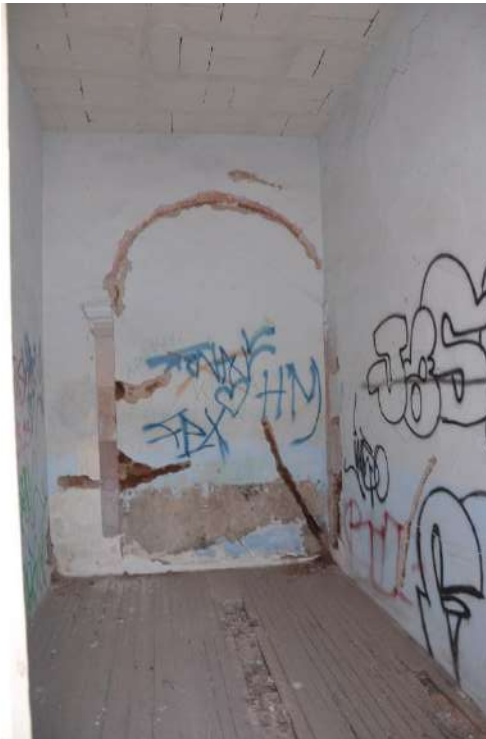
**Ilustración 40 F03. Acceso tapiado hacia el predio colindante de la Casa del Cobre, 2017.**  
Fuente: fotografía propia.

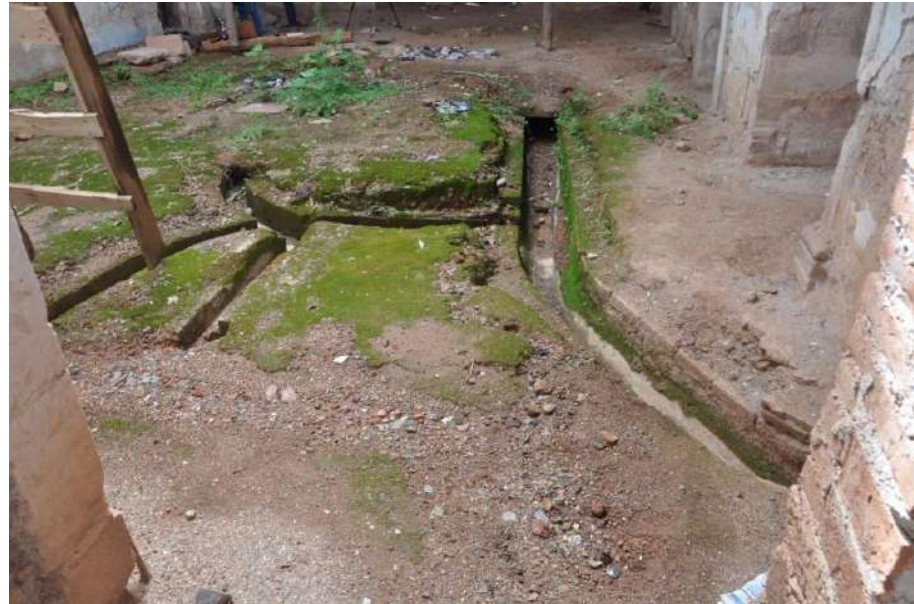
- **F-02. Terreno natural.** Tal y como se comentaba en la descripción anterior, en aquellos espacios en donde se perdió el piso original, actualmente se cuenta únicamente con el terreno natural. Gracias a esta condición se pudo encontrar evidencia sobre un sistema de desagüe delimitado por lajas de piedra que se conecta con la red de alcantarillado de la ciudad al exterior del inmueble.

**Ilustración 56 Terreno del caso de estudio.** Fuente: fotografía propia.

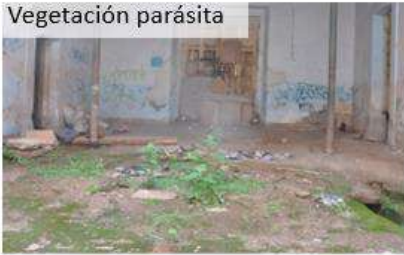
Vegetación parásita

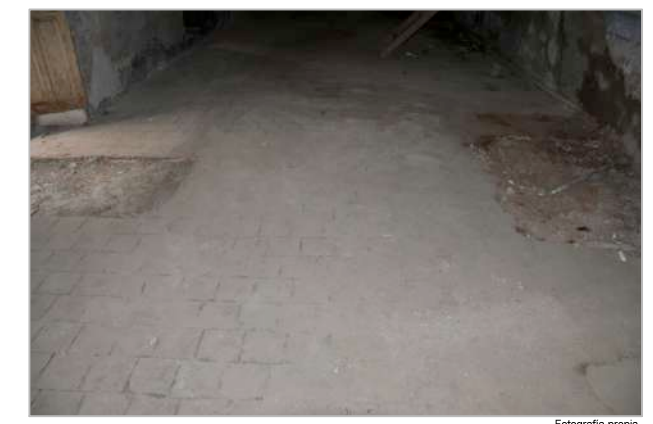
F\_01

Piso de lajas de piedra

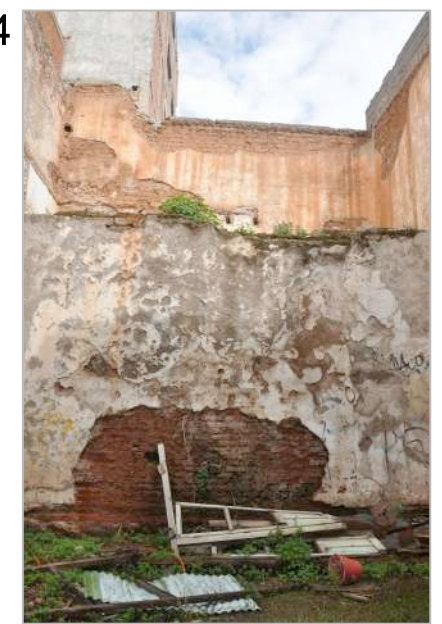
F\_04

Muro de tabique rojo

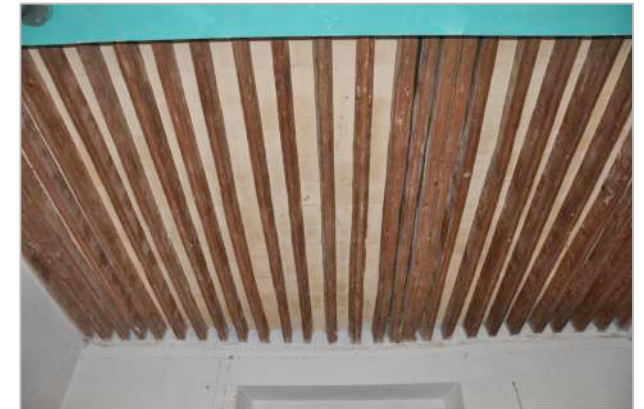
F\_07

Entrepiso/losa a base de vigas de madera  
Fotografía propia tomada en septiembre 2017

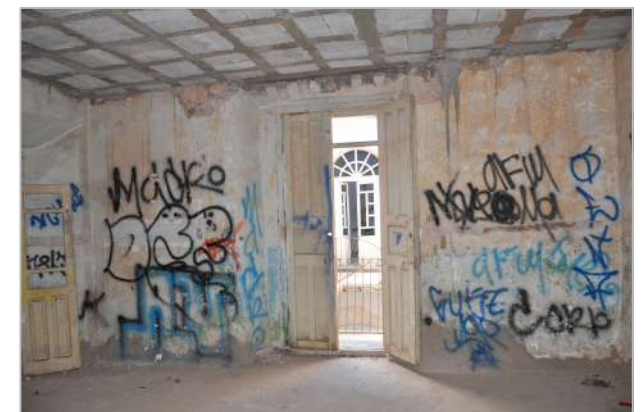
F\_08

Losa de concreto armado aligerada con block de cemento  
Fotografía propia tomada en septiembre 2017

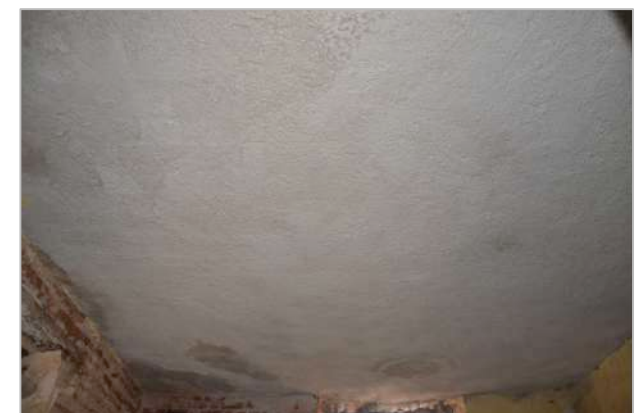
F\_09

Losa de concreto armado  
Fotografía propia tomada en septiembre 2017

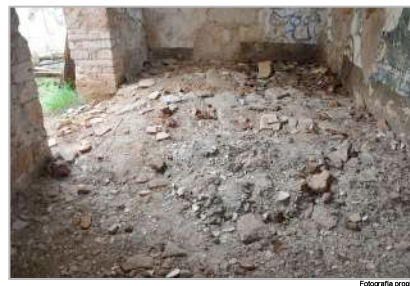
F\_17

Escombros de entrepiso

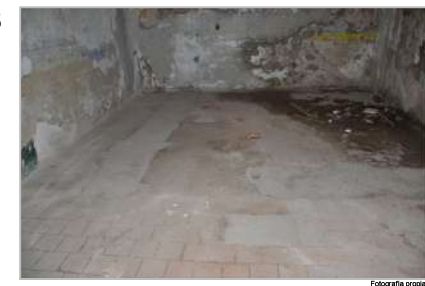
F\_18

Humedad, pérdida de piezas y basura en piso de piedra

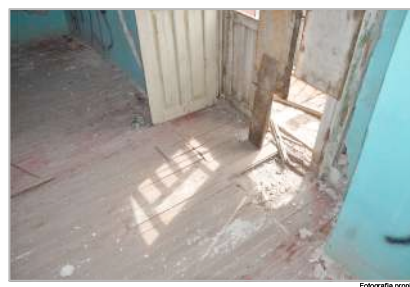
F\_19

Resqueadad, pérdida de piezas y guano de paloma en piso de madera

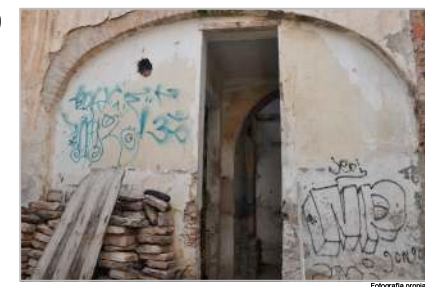
F\_20

Vano tapiado con tabique

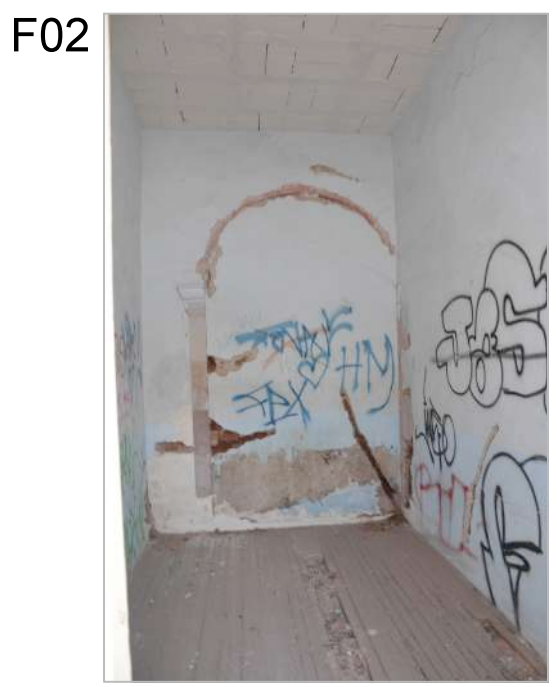
Acceso tapiado en pasillo supuesto  
Planta Alta
