**UNIVERSIDAD NACIONAL AUTÓNOMA DE MÉXICO**  
**FACULTAD DE ARQUITECTURA**

**Modificación del espacio público en un conjunto  
habitacional, Caso de estudio: cambio y/o crecimiento  
de la Unidad Habitacional Ejército de Oriente II,  
Iztapalapa, CDMX.**

**TESIS**

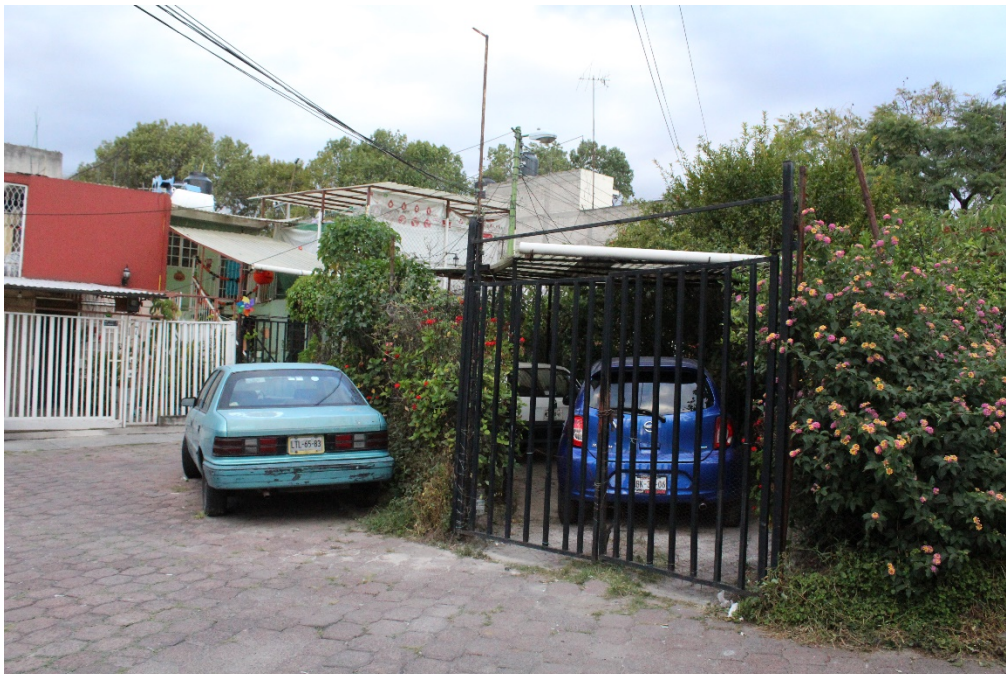
Jaulas de estacionamiento en áreas verdes – Foto propia

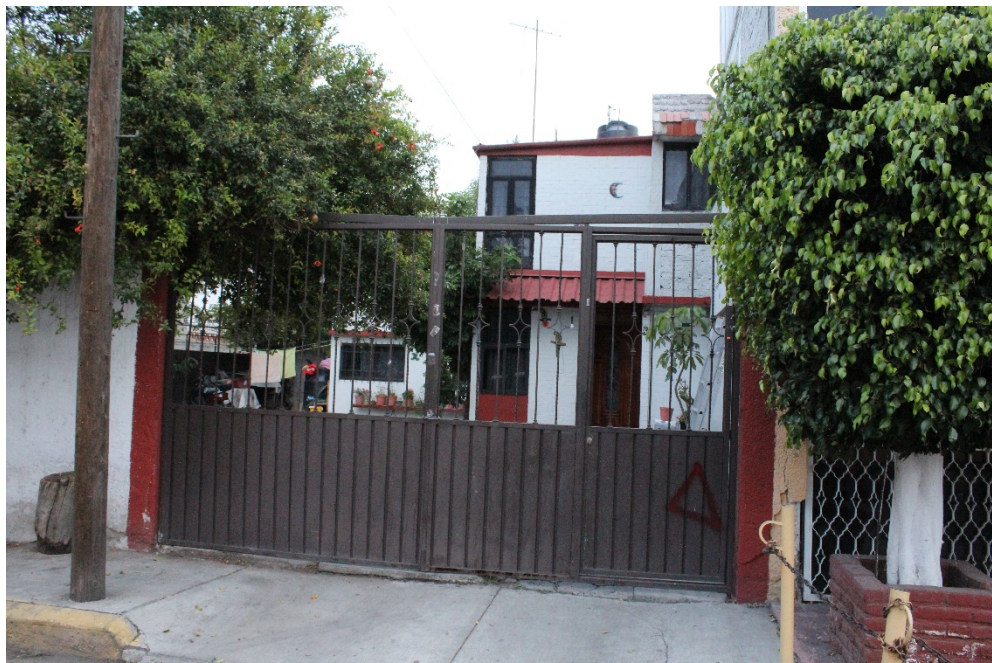
En este otro caso, se ve como la persona bardeó completamente, ocupando todo como patio, sin ampliar la casa, pero se adueñó de toda un área verde para el solo. Hay varios casos similares en la unidad, pero en este se ve más claro el robo del espacio público para hacerlo privado y sin que nadie le haga o diga algo.

Casa que tomo toda una esquina que correspondía a un área verde pública, convertida en estacionamiento – Foto propia

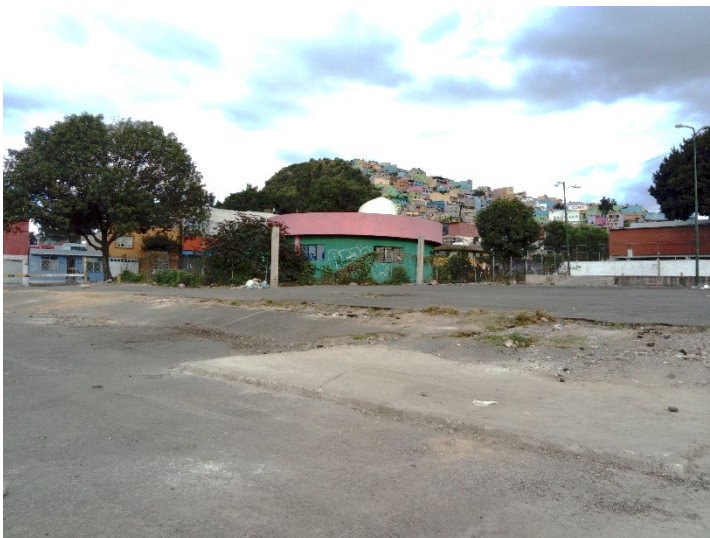
Hundimiento de la zona debido a la licuefacción de la tierra. – Foto propia
