ANÁLISIS DE LOS DAÑOS OCASIONADOS POR LOS  
SISMOS DE 2017 EN LA RUTA DE LOS PRIMEROS  
MONASTERIOS DEL SIGLO XVI EN LAS LADERAS DEL  
POPOCATÉPETL CASO DE ESTUDIO: SAN GUILLERMO TOTOLAPAN,  
ESTADO DE MORELOS, MÉXICO.

Tesis que para obtener el título de Arquitecta presentan:

Laura Lorena Casariego Martínez  
Edna Sofía Rubio Juárez

Ciudad Universitaria, CDMX  
Julio 2020

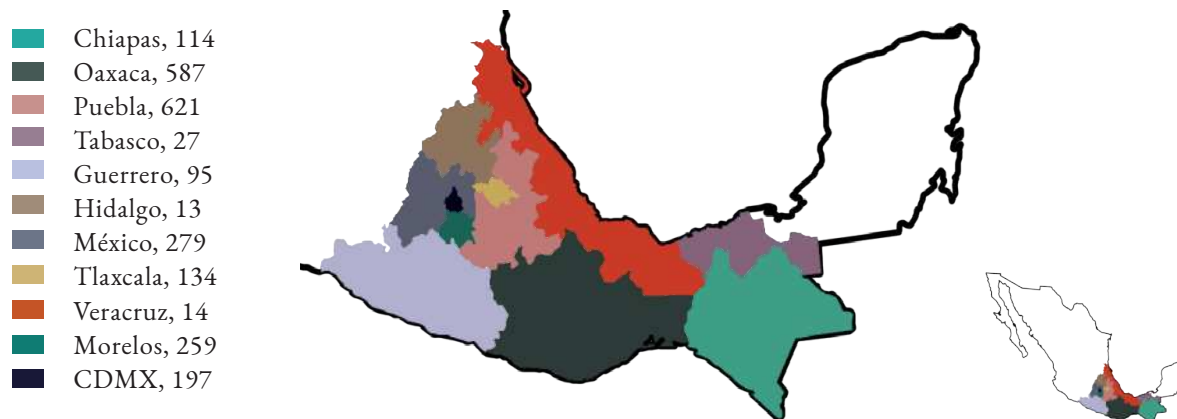
Ilustración 5. Mapeo de daños de los sismos del 7 y 19 de septiembre de 2017 a inmuebles catalogados reportados por el INAH

Al finalizar la etapa de emergencia dentro de la población, surgió la preocupación por el patrimonio cultural afectado. En la conmemoración del primer año del sismo, el INAH (INAH C, 2018) dio a conocer el censo de los edificios catalogados que habían sufrido daños debido a ambos sismos: un total de 2 340 de los cuales 431 tuvieron daño severo, 1 019 medio y 890 daño menor -ver ilustración 3-.

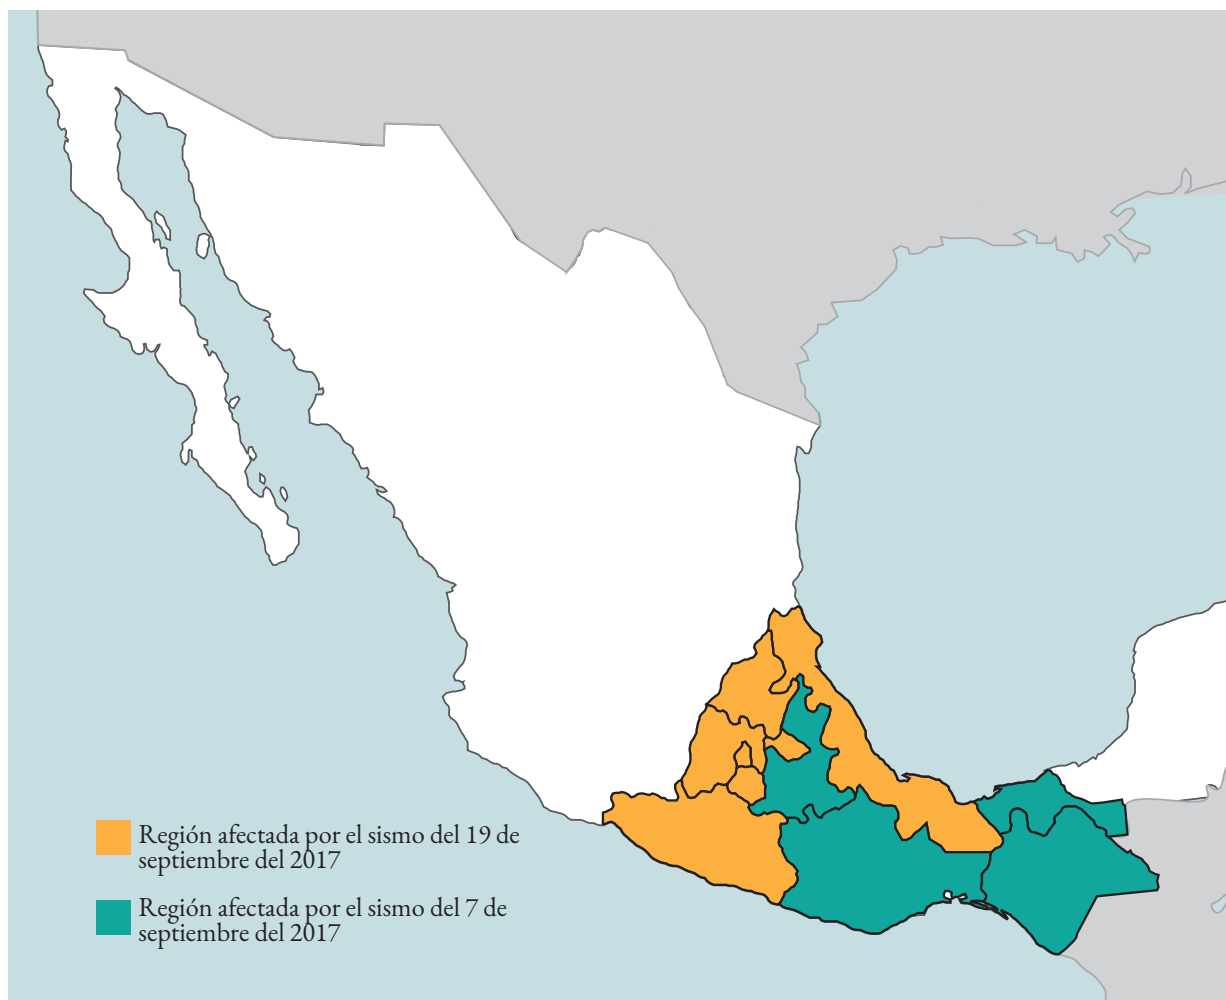
Ilustración 6. Regiones afectadas por cada sismo.

Los daños producidos por este sismo se debieron en parte a la cercanía del epicentro, a la amplitud de las ondas sísmicas debido a la consistencia del terreno, e incluso al estado previo de cada edificación. Sumándose a los estados con afectaciones por el 7 de septiembre tenemos Guerrero, Morelos, Estado de México, Veracruz, Tlaxcala e Hidalgo— ver ilustración 4.

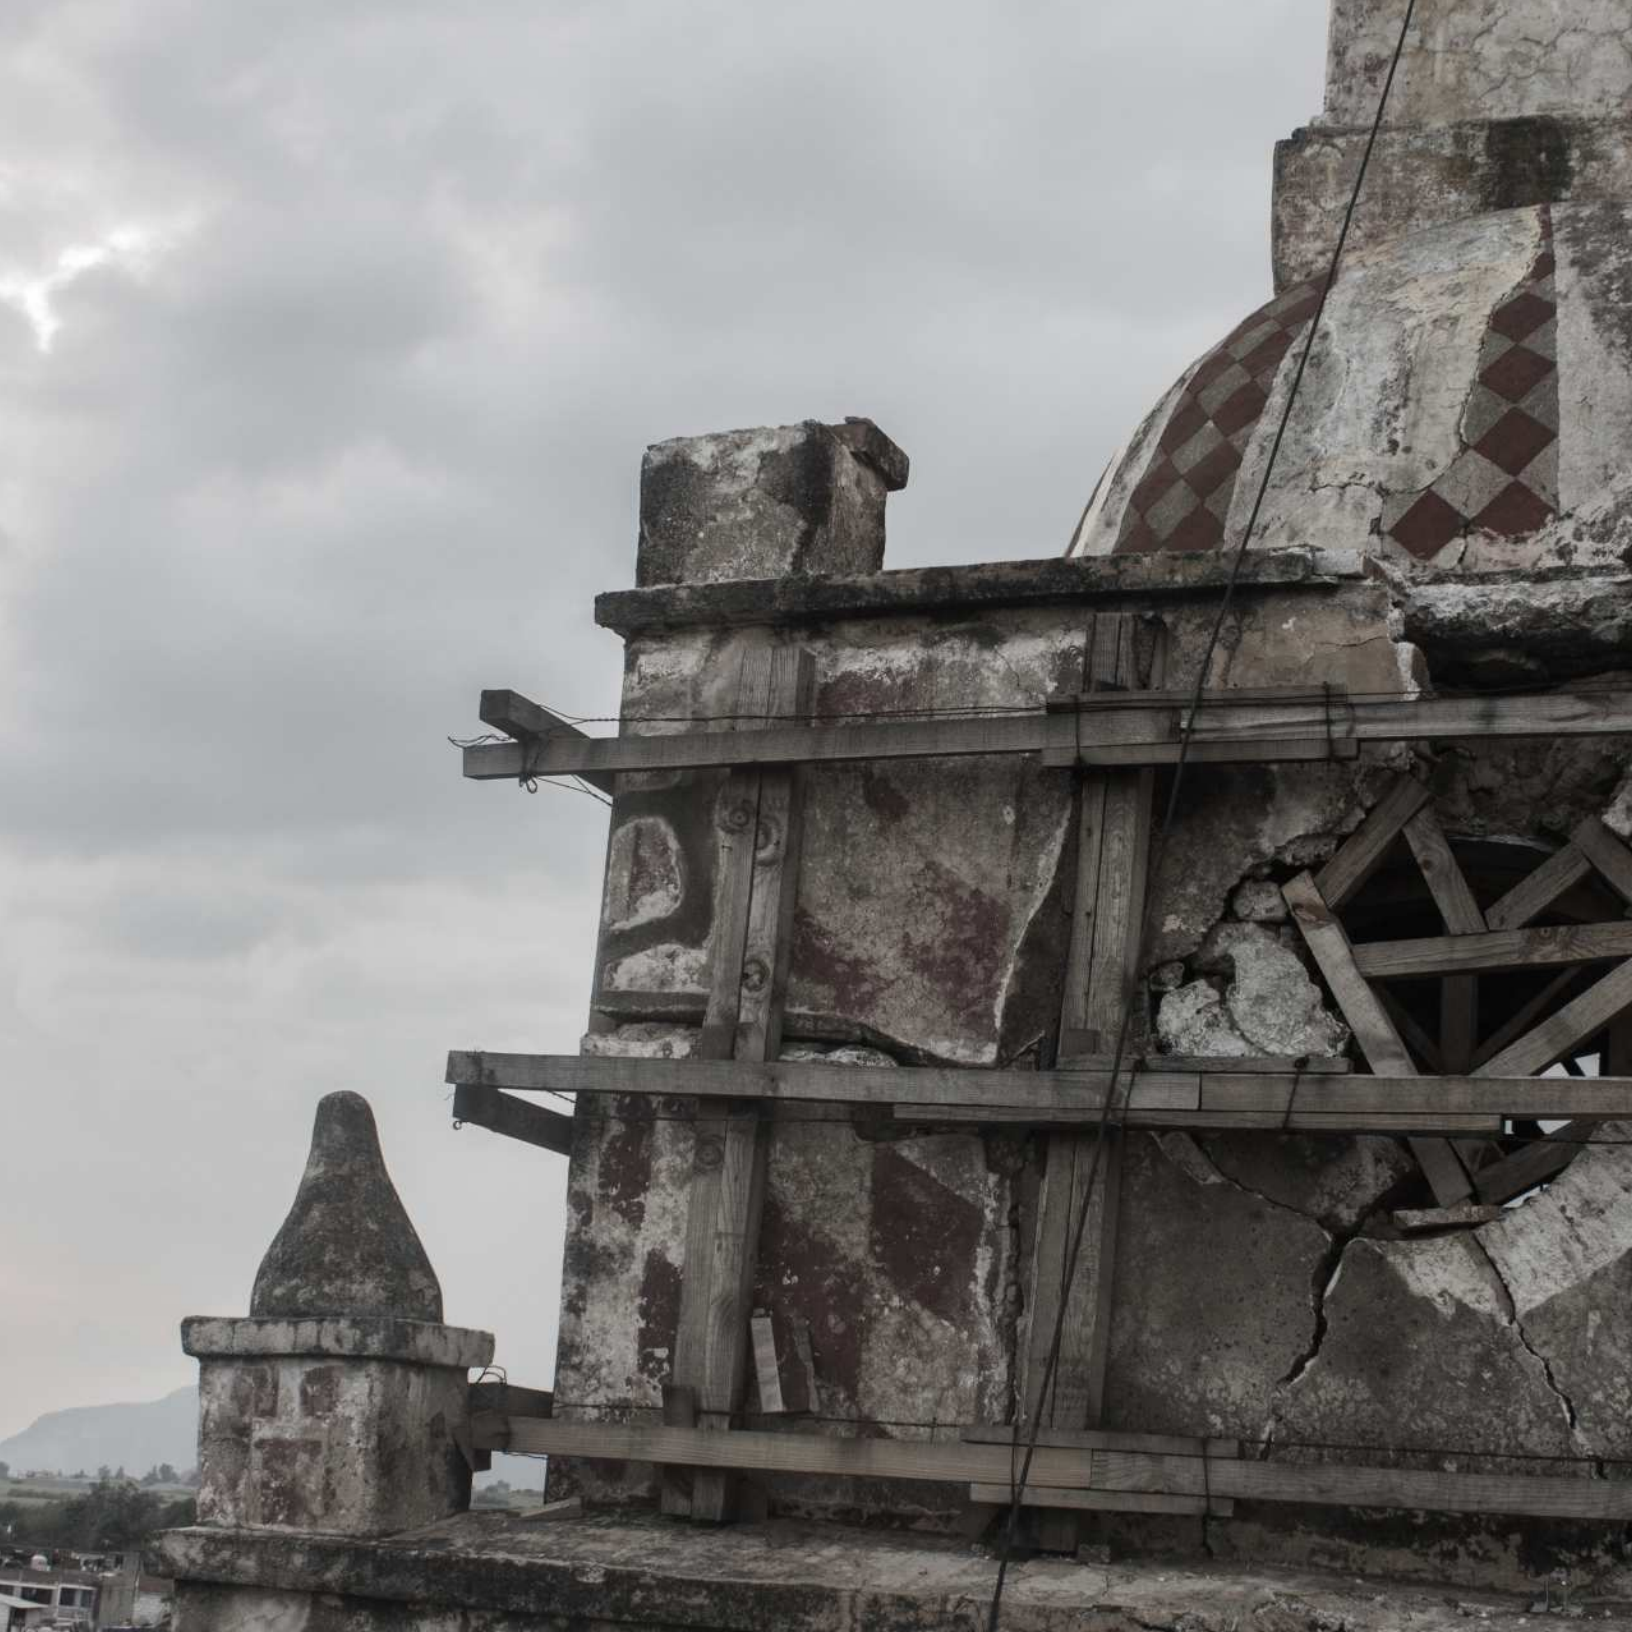
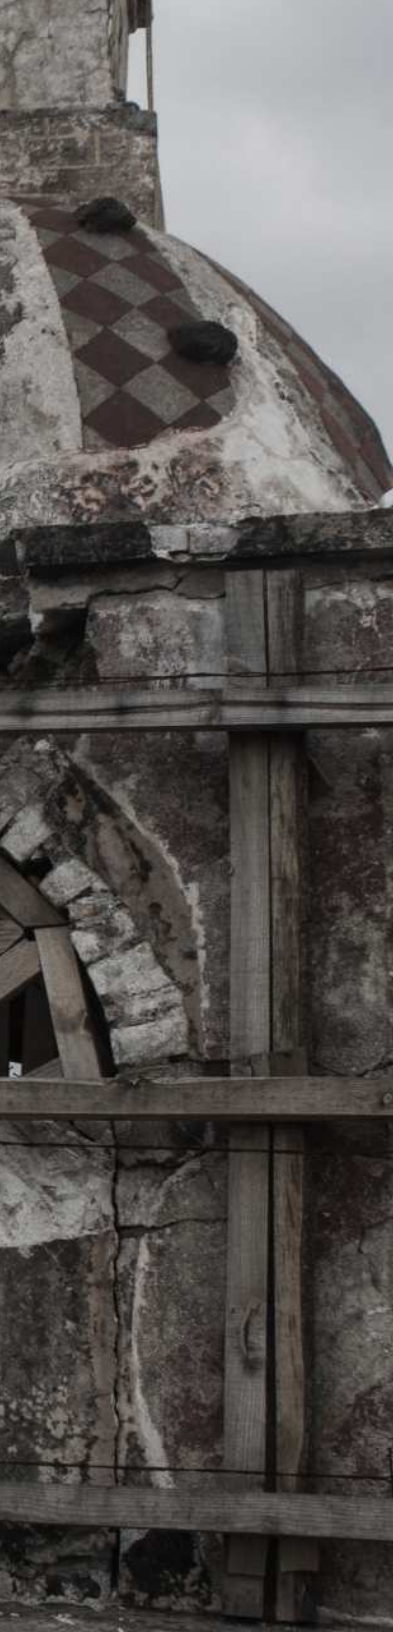
Ilustración 7. Daños a la Ruta

Las mayores afectaciones en la ruta se debieron a la cercanía con epicentro del sismo del 19 de septiembre. Los daños ocurrieron principalmente en las intervenciones posteriores a la edificación original, en su mayoría cúpulas, torres campanario o de reloj, mismas que las poblaciones o los propios frailes, fueron realizando en las estructuras de los conjuntos conventuales para adaptarlos a su propio criterio y necesidades. Estas condiciones sumadas a la magnitud de los sismos, al deterioro y las pocas intervenciones de mantenimiento durante su ocupación tuvieron resultados alarmantes. Más adelante se muestra una simbología que acompañará a los daños generales reportados en cada ex convento.

Los primeros monasterios nacieron con cubiertas simples debido a la dificultad técnica; el tiempo de construcción, y los recursos que significaban otros sistemas más elaborados. Es por eso que la mayoría de las cubiertas que hasta el momento se habían modificado como cúpulas sufrieron daños, o en su grado más grave, colapsaron. En Huejotzingo, Calpan, Cuernavaca, Tepoztlán y Atlatlahucan las cúpulas sufrieron daños de menores a moderados, sin llegar al colapso. En cambio, Hueyapan y Totolapan colapsaron provocando daños sobre el presbiterio y el altar.

Las torres, que en su mayoría fueron agregados posteriores del siglo XVIII o XIX a los templos albergando relojes o campanas, tuvieron daños en Calpan, Tochimilco, Tetela del Volcán, Cuernavaca y Tepoztlán. Llegaron al colapso en Tlayacapan y Yauhtepec. Las naves de los templos sufrieron daños en Tochimilco, Hueyapan, Ocuituco, y Yecapixtla; mientras que solo en Tlayacapan hubo derrumbe en la nave. Sobre los daños en muros, Hueyapan, Ocuituco y Totolapan resultaron afectados. Mientras que en Yecapixtla y Atlatlahucan algunos colapsaron. Los murales de la ruta sufrieron de daños menores como fisuras, hasta desprendimientos con pulverizaciones como en Totolapan.

Es importante recalcar que otros de los detalles que caracterizan y destacan a cada uno de estos conventos fueron dañados como en Yecapixtla, que se vinieron abajo partes del rosetón, y diversas almenas que caracterizan al convento. La barda atrial de Huejotzingo y sus capillas posas también sufrieron daños, las pinturas murales que se desprendieron, y las espadañas que ya no existen como en Tochimilco y Totolapan. El cimborrio de Zacualpan de Amilpas muestra grietas importantes; en Calpan el cimborrio y la portería presentaron daños.

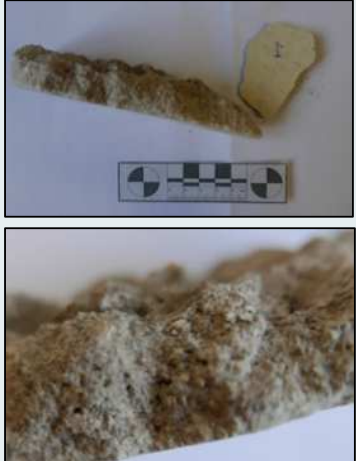
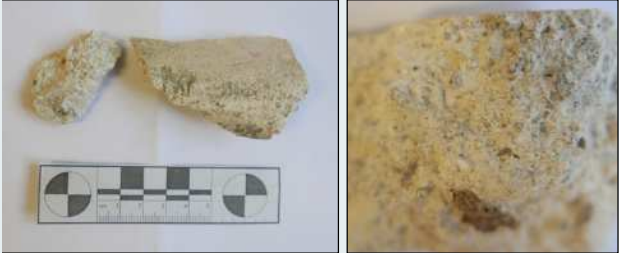
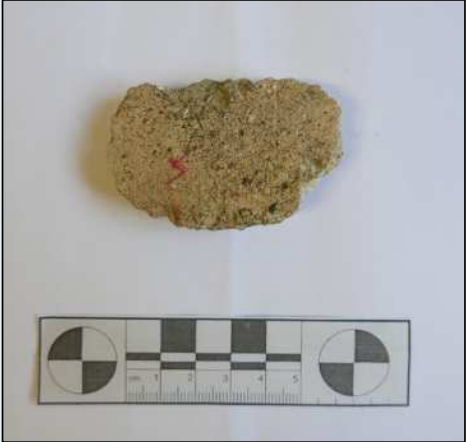
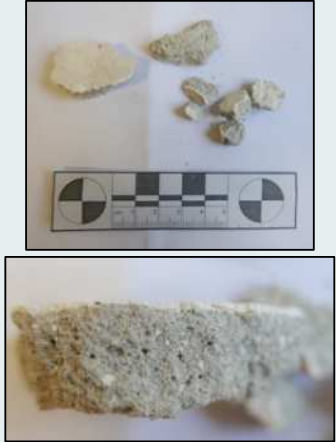
NO. DE MUESTRA	1	3	4	5
FOTO

DESCRIPCIÓN	<p>La muestra está compuesta por una ligera capa de yeso de color rosáceo de 2-3 mm de espesor. La capa subyacente, de color café con agregados de diferente composición y dimensiones milimétricas, a simple vista pareciera original.</p>	<p>La muestra está compuesta por una fina capa de yeso color café de 3mm de espesor. La capa subyacente es color blanco con agregados de composición variable de tamaño milimétrico a centimétrico, a primera vista parecería una cal original.</p>	<p>No hay presencia de capa de yeso, pero hay una capa de alteración cromática a color café claro. El mortero color café con agregados compuestos de diferentes dimensiones milimétricas y submilimétricas. A primera vista pareciera cal original.</p>	<p>Muestra compuesta por una capa de yeso color blanco de 1mm de espesor. La capa subyacente es color gris con agregados de composición variable de dimensiones submilimétricas. A primera vista pareciera un aglutinante moderno.</p>

ANÁLISIS DE DIFRACCIÓN DE RAYOS X (XRD)		<p>Calcitas, albitas</p>

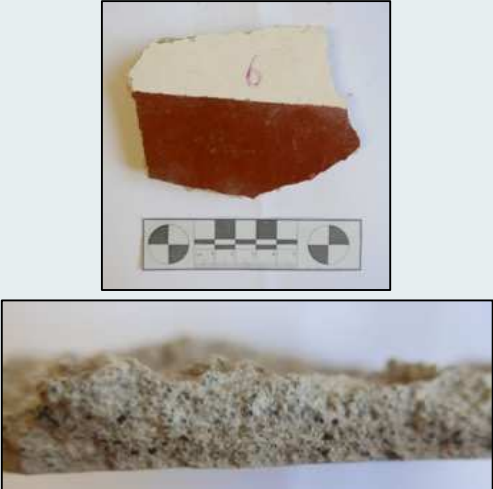
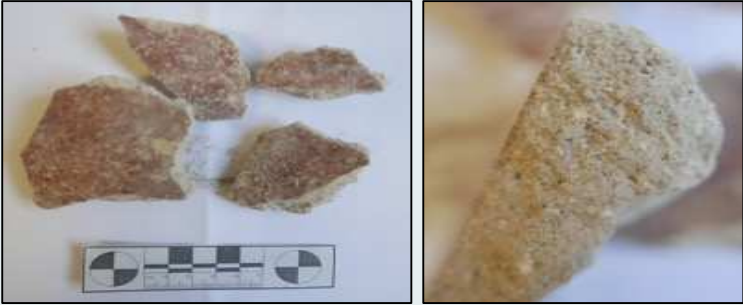
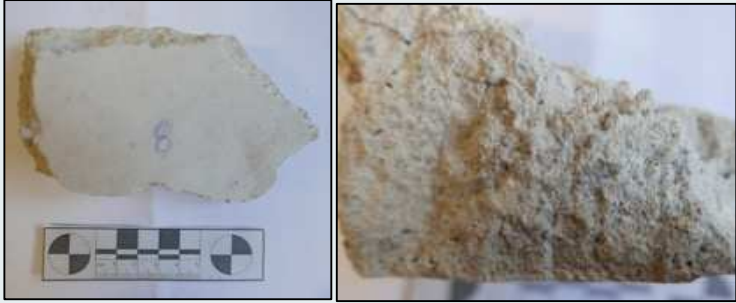
NO. DE MUESTRA	6	7	8
FOTO

DESCRIPCIÓN	<p>Muestra compuesta por una capa delgada de color blanco y rojo, al parecer solo pintada. La capa subyacente es color café con composición variable, dimensiones milimétricas y submilimétricas. A primera vista pareciera un aglutinante original.</p>	<p>Muestra compuesta por una capa superficial de color rojo, parece solo pintada. La capa subyacente, color café con agregados de composiciones variables de dimensiones milimétricas y submilimétricas, aparentemente es un aglutinante original.</p>	<p>Muestra compuesta por una capa delgada de yeso color rosáceo de 3 mm de espesor. La capa subyacente color gris con distintos agregados de tamaños similares (milimétricos). A simple vista parece un aglutinante moderno. La única capa, la más profunda, color gris claro con agregados de composición variable de dimensiones heterogéneas centimétricas. A primera vista parecería un aglutinante moderno.</p>

ANÁLISIS DE DIFRACCIÓN DE RAYOS X (XRD)		<p>Calcitas, albitas, diópsido, hornblenda (muy incierta, solo mostro un pico).</p>

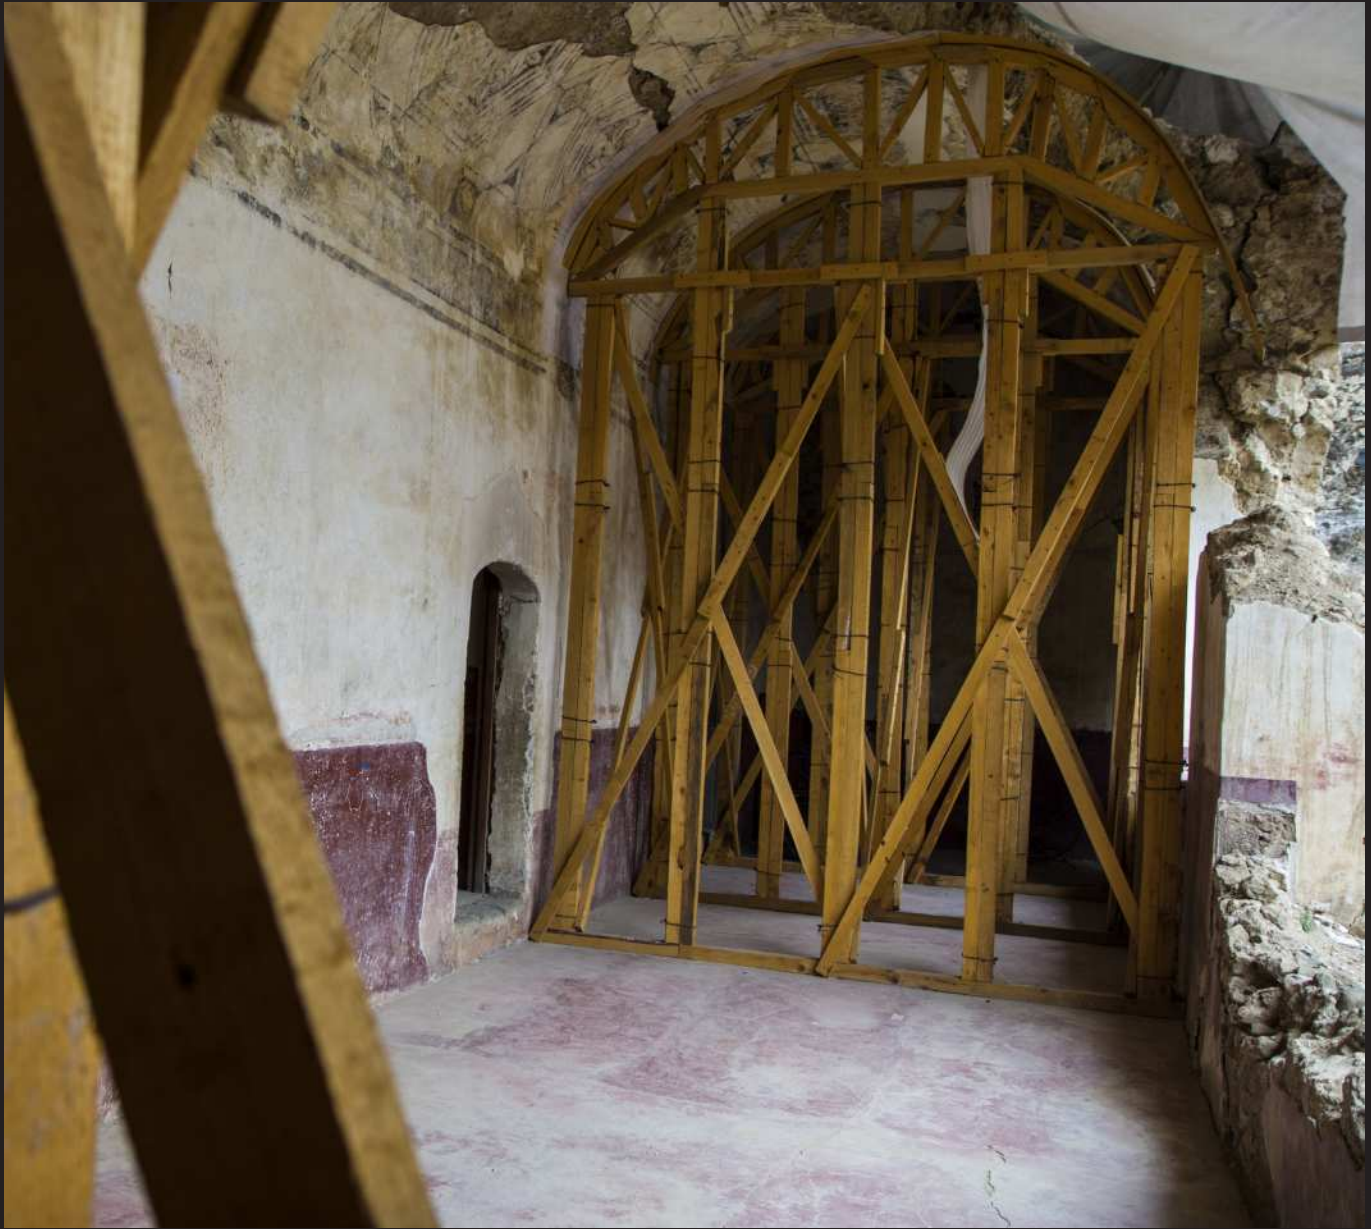
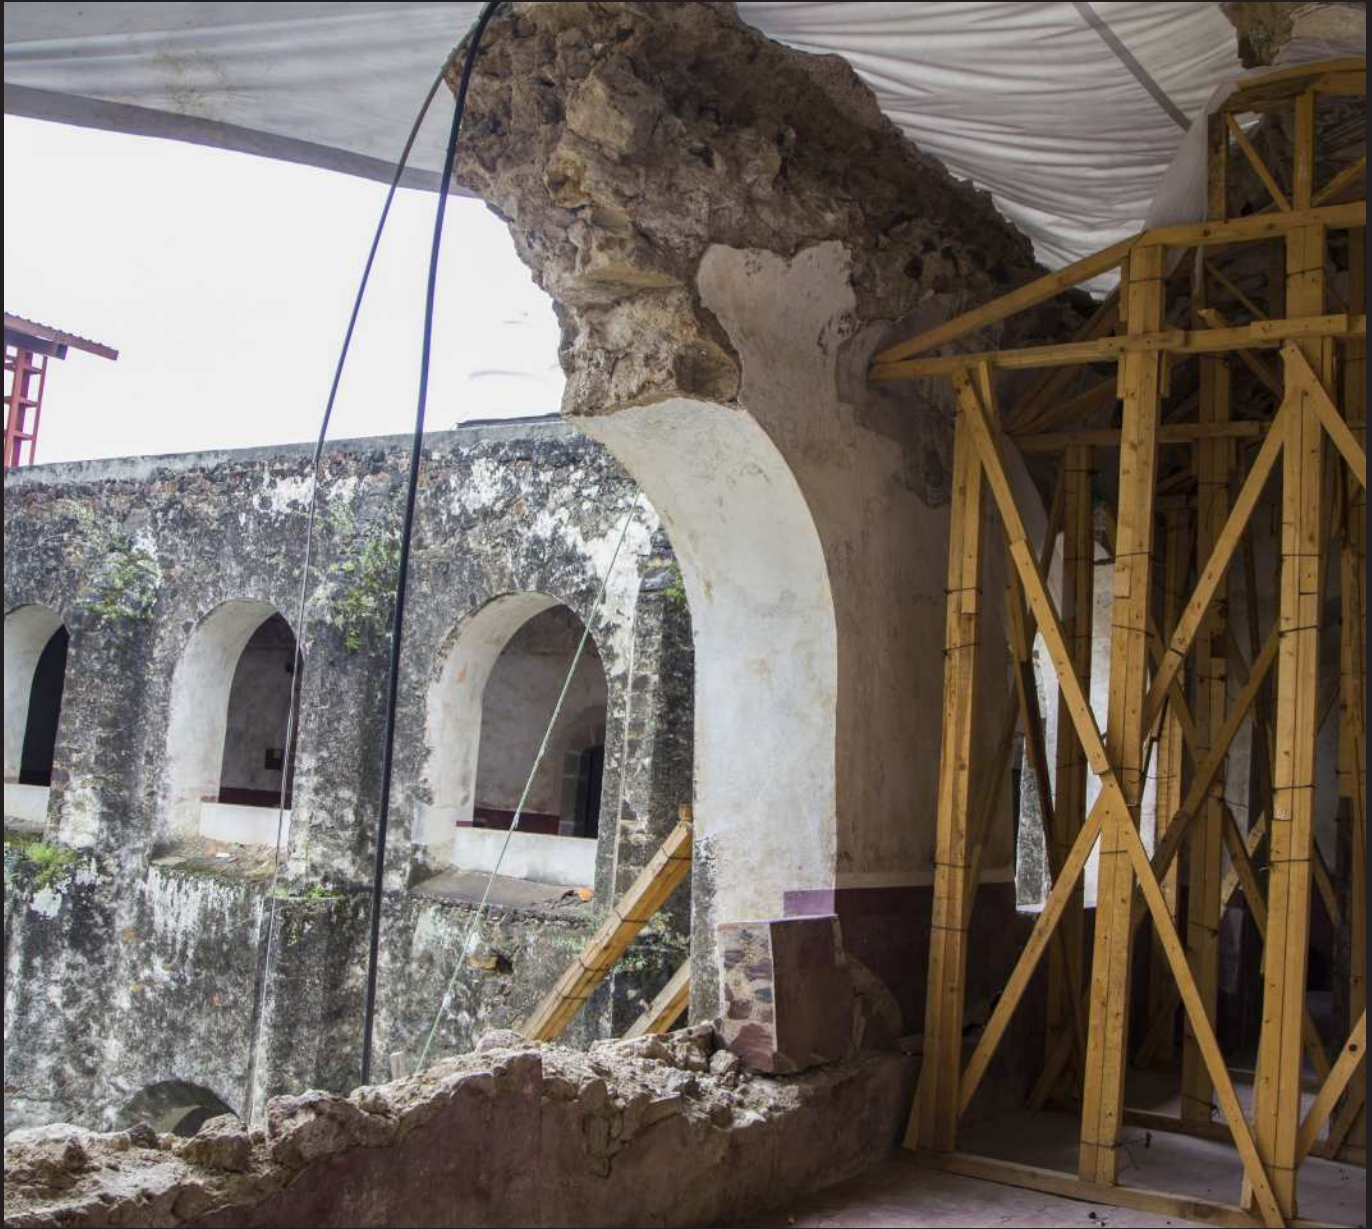
Fotografía 79. Derrumbe de pasillo en el Ex convento de San Guillermo Totolapan  
Fotografía: Laura Casariego (2018)

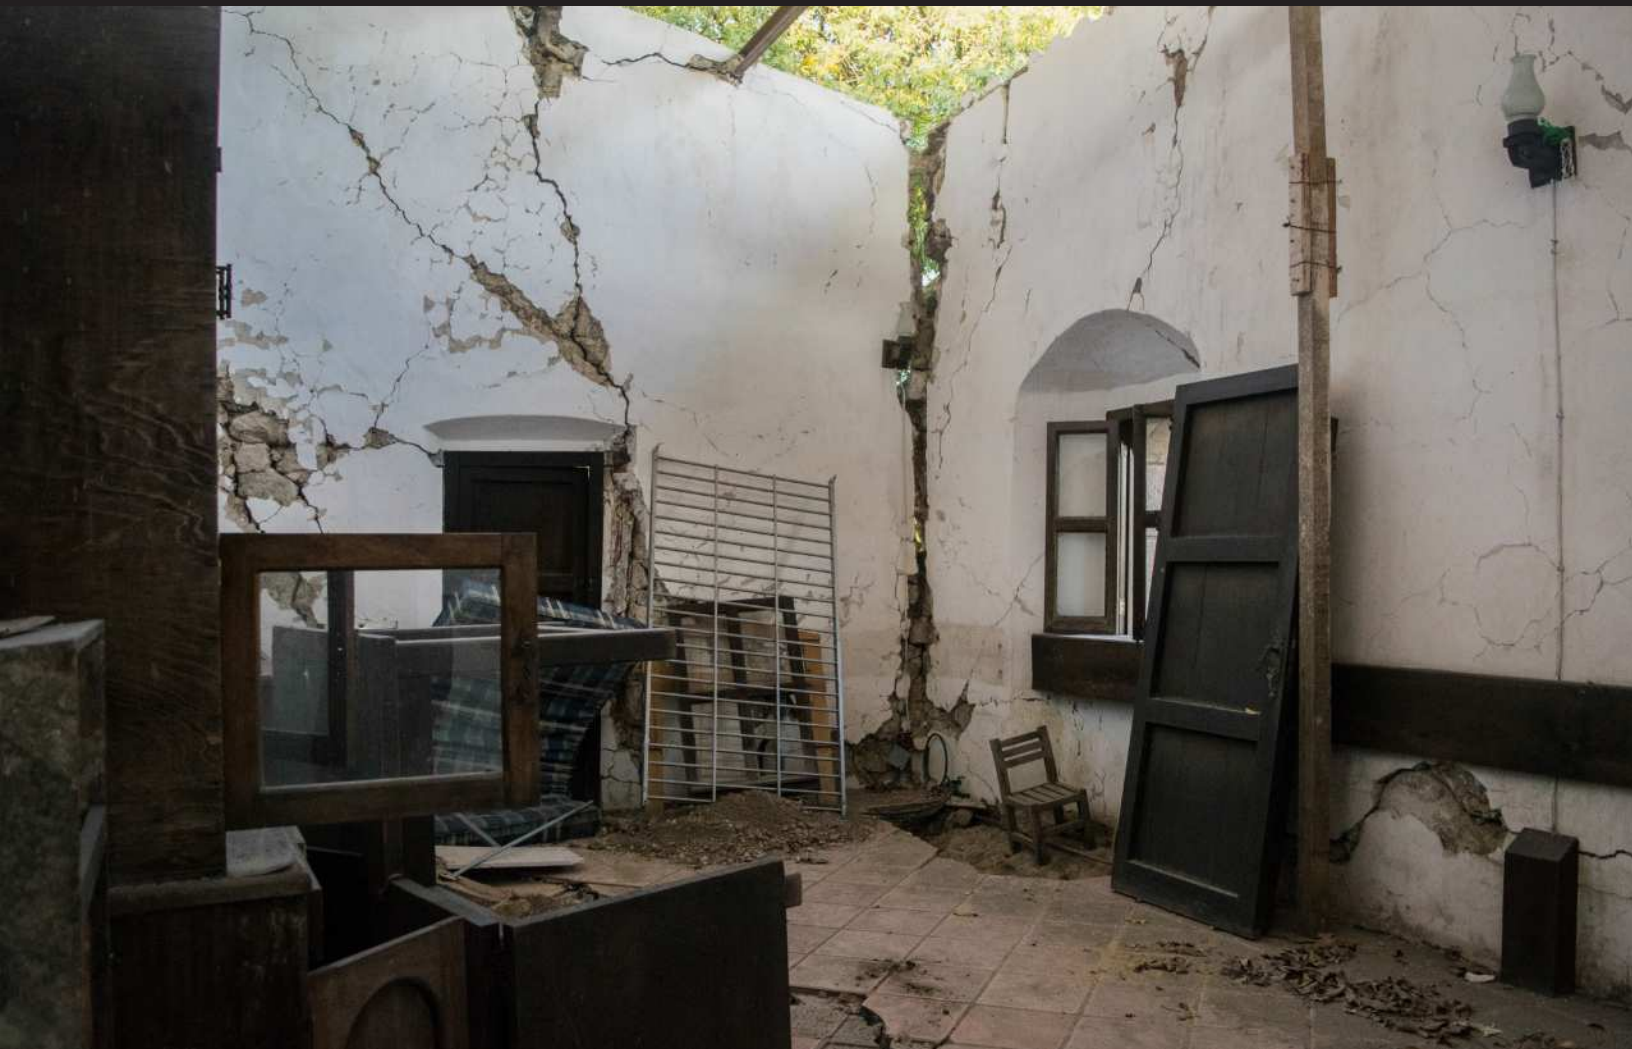
Fotografía 88. Derumbe  
en el Ex convento de San  
Guillermo Totolapan  
Fotografía: Laura Casariego (2019)
