UNIVERSIDAD NACIONAL AUTÓNOMA DE MÉXICO

ANÁLISIS Y REVISIÓN DE LA IGLESIA DE SAN JUAN
PILCAYA, PUEBLA, DESPUÉS DEL SISMO DEL 19 DE
SEPTIEMBRE DE 2017

T E S I N A

ESPECIALISTA EN ESTRUCTURAS

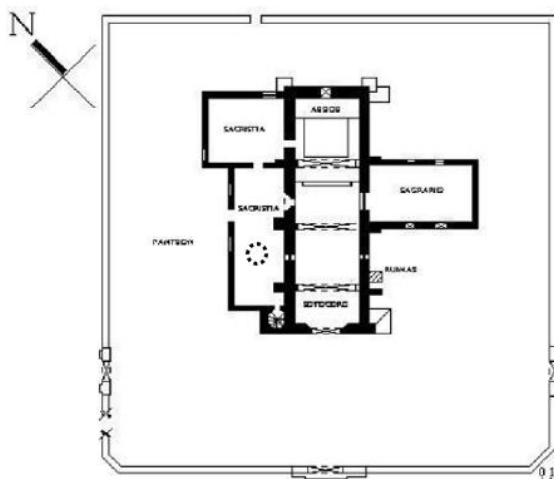
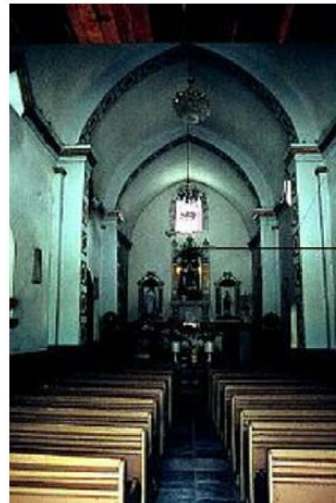
En la ficha se comenta la existencia de fisuras y grietas en los siguientes elementos: muros de la nave central y en los del sagrario, en la bóveda apuntada de la nave en sentido transversal, así como, en las cuatro caras de la torre aparecen horizontalmente y finalmente en los arcos de medio punto del segundo cuerpo del campanario. En la descripción del documento se considera un estado de conservación regular. Así mismo, se menciona la adición de una construcción reciente con techumbre de asbesto (esta se señala en la figura 3.2 a con un círculo de línea discontinua).

Figura 3.2. Imágenes rescatadas de la ficha hecha el 25 de agosto de 1999 del templo: a) vista en planta del templo de San Juan Bautista (modificada para indicar la adición de un elemento), b) fotografía del interior del templo

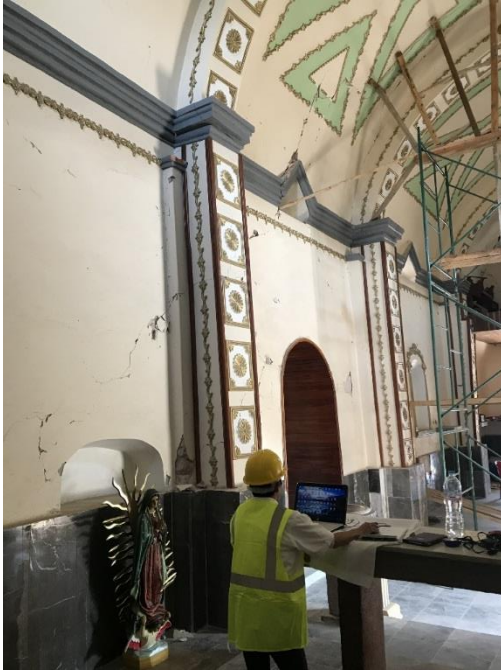
El daño por fuerza cortante aparece en los muros longitudinales en forma de grietas diagonales (figura 3.18), el fenómeno ocurre en ambos muros, el que corre interiormente por el lado Oeste y su contraparte en el lado Este. En la figura 3.18 a) la grieta atraviesa la pilastra buscando el hueco en el arranque de la bóveda para finalizar en ésta última de forma vertical. A su vez, existen elementos que poseen una baja rigidez fuera de su plano, y que cuando aparece flexión en este sentido tienden a agrietarse en su base como sucedió con el pretil del lado Oeste que se muestra en la figura 3.19 b), o bien colapsan como se dio con el frontispicio (figura 3.19 a).

Figura 3.18. Daños por cortante en muros longitudinales: a) Grieta en muro Este, b) Grieta en muro Oeste

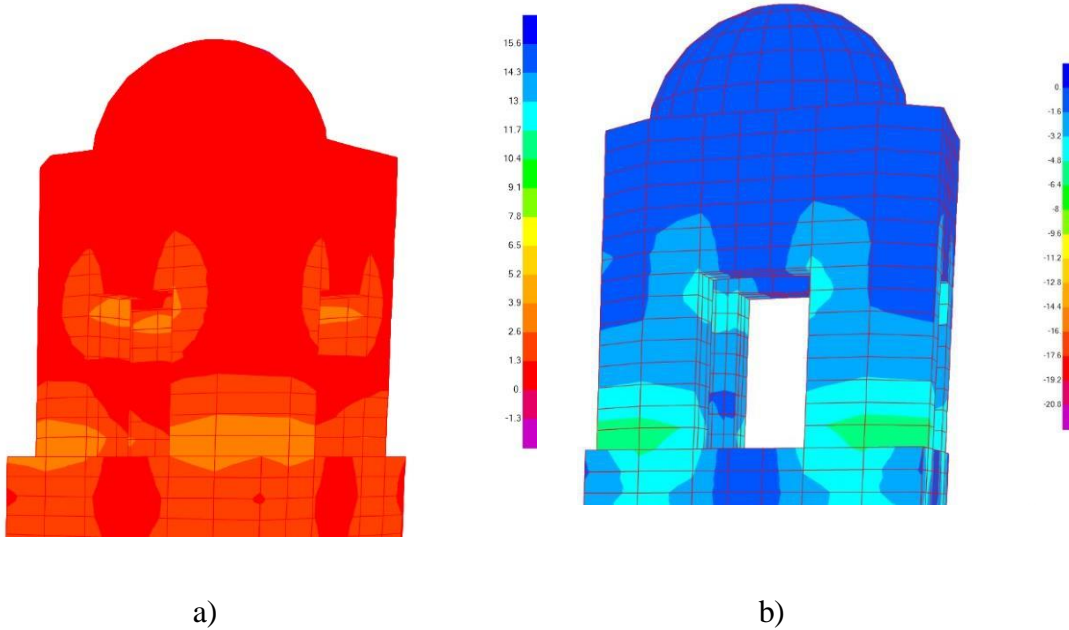
Para la identificación de zonas críticas en los campanarios de la torre es necesario recordar las figuras 3.24 y 3.25 donde fueron expuestas las grietas en estos elementos. La combinación 18 de la tabla 4.8, a saber: $P_p + C_{vi} + 0.3S_x + 0.3S_y + S_z$, donde la dirección principal del sismo es la vertical, permitió notar zonas vulnerables por esfuerzos axiales (S_{33}) que dibujan una horizontal en la base y una concentración en la parte superior de las columnas del tercer cuerpo de la torre. Este tipo de daño se reflejó en el elemento y coincide con lo que describe Meli (1998): la flexión que se genera en los campanarios les produce grietas horizontales. La parte interesante es la figura 4.17 a), donde los posibles esfuerzos causantes de las grietas en esas áreas son de tensión.

Figura 4.17. Esfuerzos axiales (S_{33}) en campanarios: a) Esfuerzos de tensión, b) Esfuerzos en compresión (en kg/cm^2)

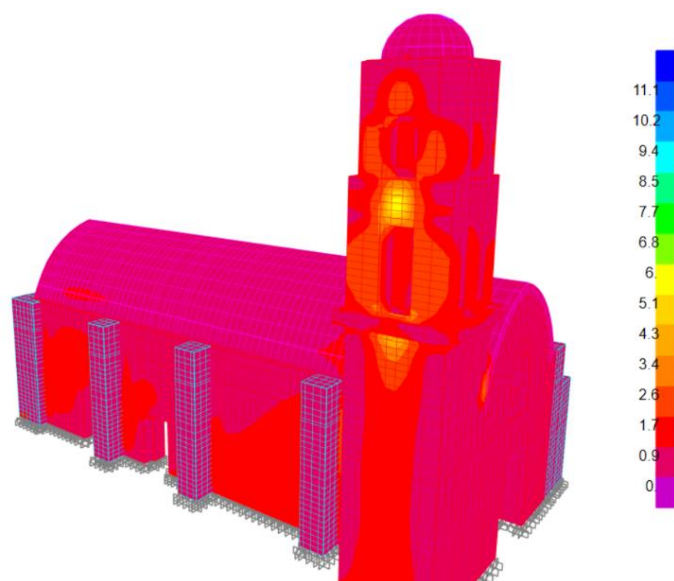
Los cerramientos que conectan las columnas de los campanarios se destruyeron totalmente y las combinaciones que llevan como direcciones principales la transversal y longitudinal como $P_p + C_{vi} + S_x + 0.3S_y + 0.3S_z$ y $P_p + C_{vi} + 0.3S_x + S_y + 0.3S_z$, respectivamente, se encargan de desarrollar concentraciones de esfuerzos cortantes en esas partes del campanario.

Es conveniente mencionar que la figura 4.18 manifiesta los esfuerzos cortantes S_{23} en los cerramientos de las caras Poniente y Oriente cuando el sismo principal se dirige longitudinalmente, lo cual puede hacer que falle la parte comentada. Del mismo modo, en la imagen 4.19 los cortantes S_{13} se ven pero en la cara frontal y trasera de la torre cuando la dirección mayor del sismo es la transversal.

Figura 4.18. Esfuerzos cortantes S_{23} en cerramientos en las caras Poniente y Oriente de la torre (en kg/cm^2)

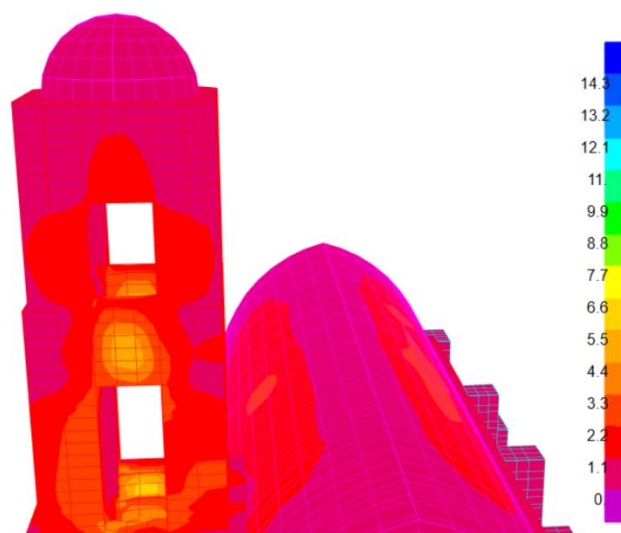
Figura 4.19. Esfuerzos cortantes en los cerramientos de las caras frontal y trasera de la Torre (en kg/cm^2)

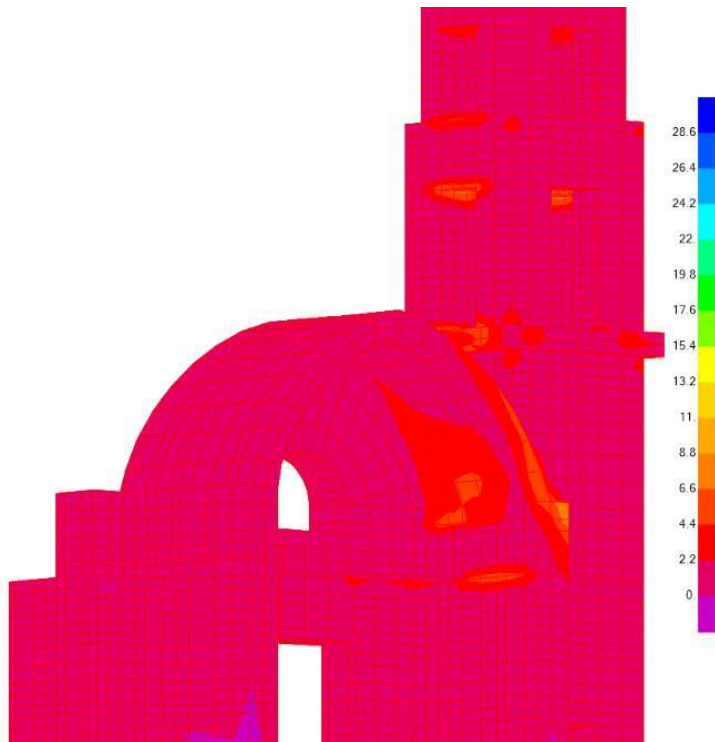
Por otro lado, en la figura 3.26 se vieron grietas verticales en la conexión bóveda-torre y como se observa en la imagen 4.20 del modelo analítico, los esfuerzos axiales longitudinales (S_{22}) son altos en esta zona, lo cual sugiere que pudieron ser la causa del agrietamiento.

Figura 4.20. Concentración de esfuerzos axiales longitudinales (S22, en kg/cm²)

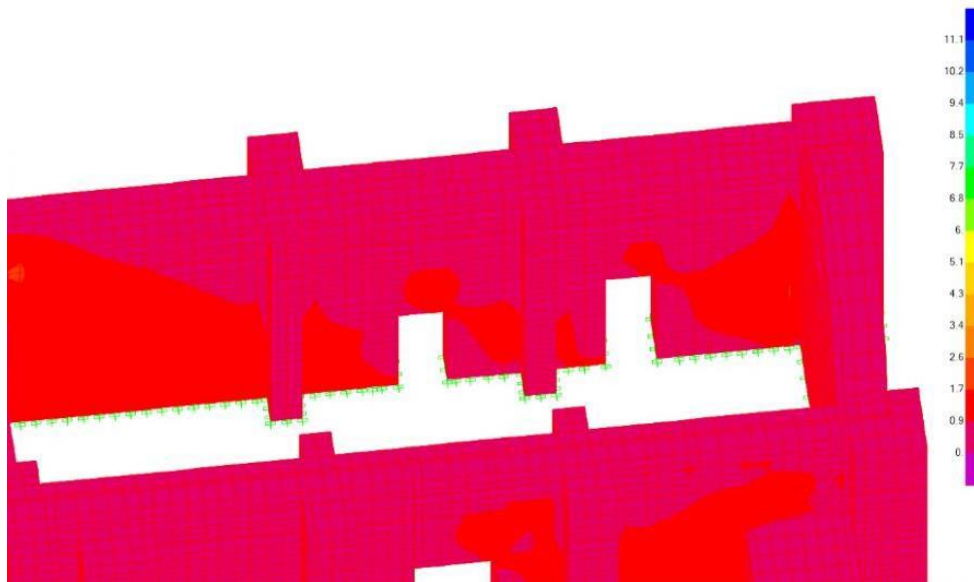
Así mismo, los muros longitudinales no se comportaron satisfactoriamente en su totalidad, debido a que el cortante en ellos se manifestó en algunas zonas como grietas inclinadas. En el modelo se encontraron esfuerzos cortantes (S_{23}) como la probable causa del daño, ver figura 4.21.

Figura 4.21. Esfuerzos cortantes S23 en los muros de las fachadas Oriente y Poniente (en la cara perpendicular al eje longitudinal con dirección vertical, en kg/cm²)

La solución elegida para restaurar y reforzar las zonas de muros y bóvedas afectadas es la inyección de estos elementos con lechada, por solo contar con una desventaja y porque la inclusión de la malla puede acarrear algún daño por expansión si se oxida el acero. Además la tercera opción puede quedarse corta por reforzar solo una fracción del elemento.

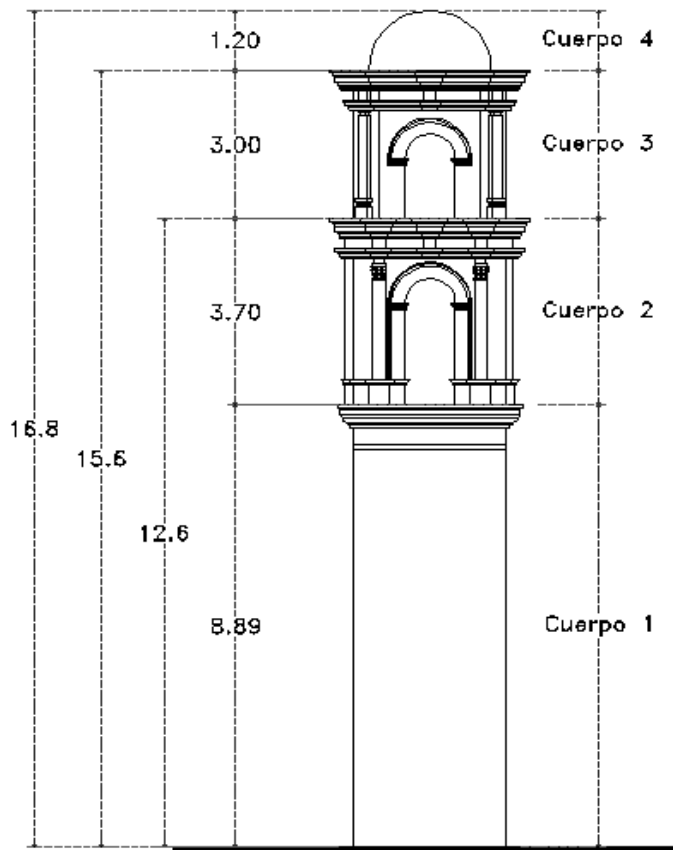
Figura 4.22. Torre con referencias para la revisión de sus distorsiones

Con base en los datos de las tablas se puede decir que los desplazamientos máximos se presentaron en la dirección transversal del edificio. En la dirección longitudinal el cuerpo se desplazó en total 9.96 cm y transversalmente se movió 11.55 cm. Esta respuesta del elemento era esperada porque en los dos primeros modos de vibrar se nota una mayor flexibilidad en la dirección transversal.

El estudio de las distorsiones laterales de la torre permitió ver un cambio brusco de rigidez entre el basamento y los dos cuerpos de campanarios. Este fenómeno pudo ser la causa de los grandes desplazamientos de los cuerpos superiores de la torre que generaron altos esfuerzos que llevaron a la falla a los campanarios.

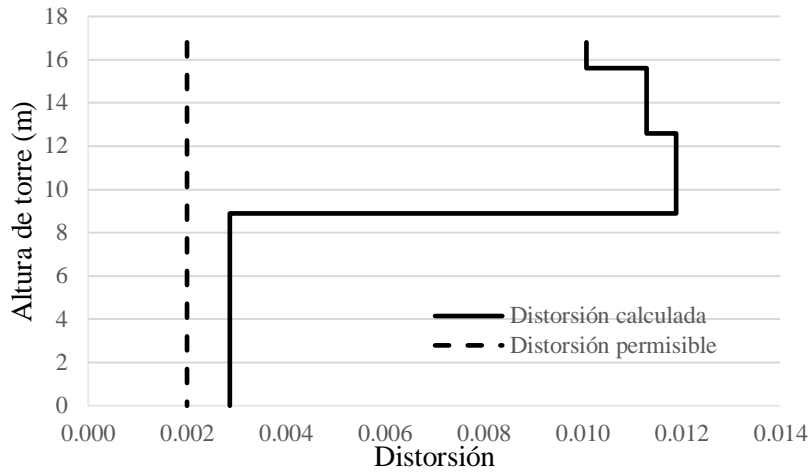
Por otro lado, si se habla de la seguridad contra el colapso de la torre se espera una respuesta no satisfactoria del elemento ante eventos sísmicos fuertes una vez observados los daños que sufrió y por el cambio brusco de rigidez detectado en las distorsiones laterales. En las gráficas 4.25 y 4.26 aparece la comparación de las distorsiones en las dos direcciones ortogonales horizontales con el valor máximo permisible.

Figura 4.25. Comparación de las distorsiones calculadas y las permitidas para estado límite de colapso en dirección transversal

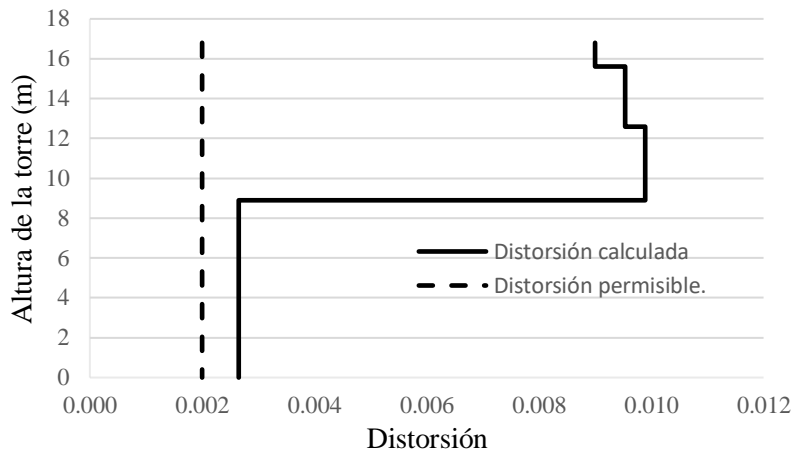
Figura 4.26. Comparación de las distorsiones calculadas y las permitidas para estado límite de colapso en dirección longitudinal

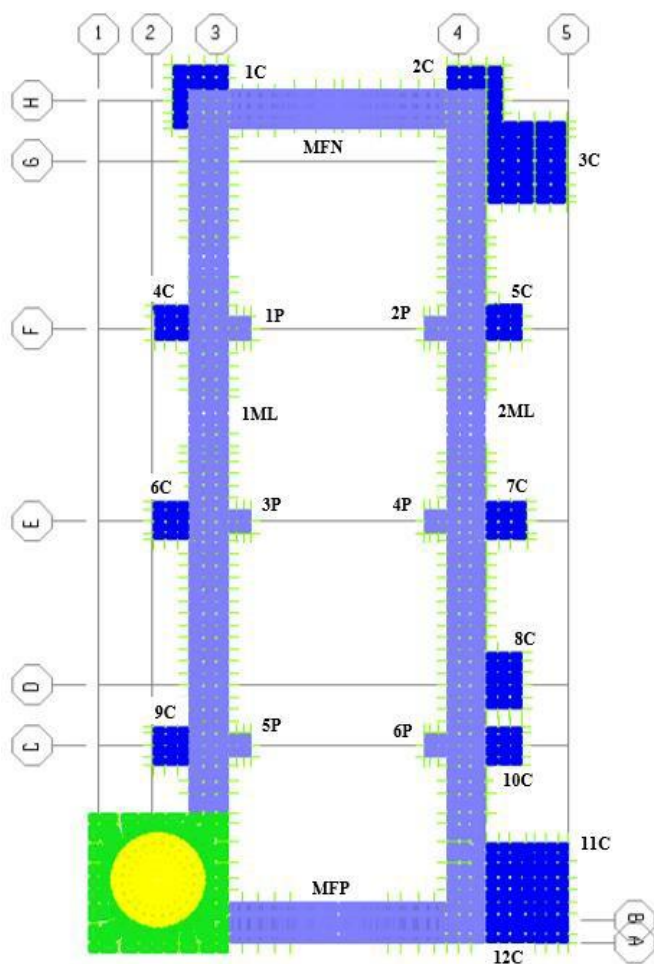
Figura 4.27. Referencia de los elementos para las distorsiones laterales

De igual manera se revisaron las distorsiones de los elementos del resto de la iglesia para ver si se rebasó el límite de distorsión permitido en alguno de ellos. Para ubicar a los elementos que se hace referencia se les asignó una nomenclatura como se ve en la figura 4. 27. En las tablas 4.13, 4.14 y 4.15 se muestran las distorsiones laterales de los contrafuertes, las pilastras y los muros, respectivamente. Este análisis permite ver la flexibilidad que tiene la estructura entre los ejes E y F (figura 4.27) en la

dirección transversal, ya que en algunos elementos se rebasó el límite de distorsión en esta zona (en negritas en las tablas). La flexibilidad de la franja entre E y F generó la falla fuera del plano de los pretilos.

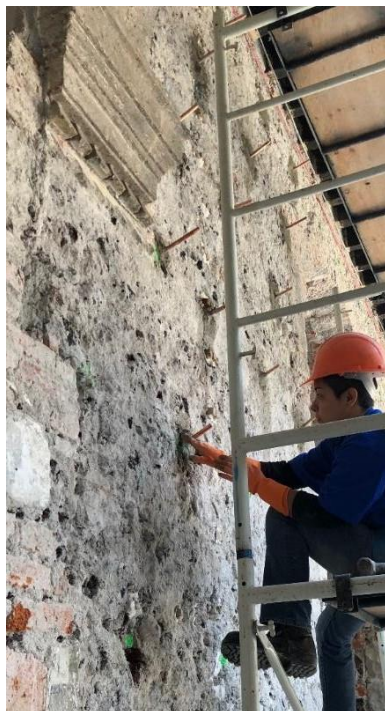
Figura 4.28. Colocación de ductos para inyección en un muro de mampostería

- Retirar todos los revestimientos y aplanados de los elementos a intervenir.
- Limpiar las grietas en los elementos con aire a una presión de 2 kg/cm^2 .

solo aquellos por los que no drene la lechada. La inyección se realizará mediante una bomba hidráulica manual a una presión no menor a 3 kg/cm^2 y no mayor a 5 kg/cm^2 .

- Cortar los puertos de inyección al paño del muro.
- Inspeccionar los puertos para comprobar que se encuentren llenos de mortero en su totalidad, lo cual indica una buena inyección.
- Aplicar recubrimiento con acabado definitivo. Las características y detalles del mismo deberán definirse por los especialistas en restauración.

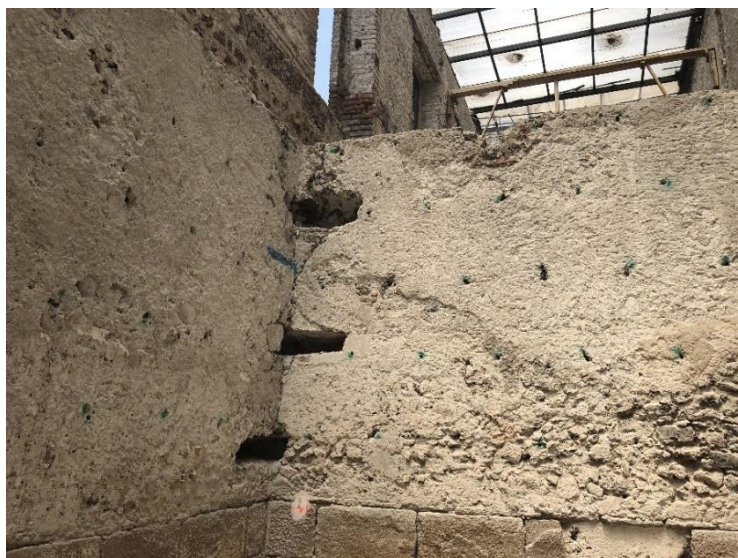
Figura 4.29. Huecos en conexión de muros perpendiculares para la colocación de lajas de recinto

Con base en los puntos explicados se elige la colocación de las barras de acero con un diámetro pequeño para permitir un buen anclaje de estos elementos con la mampostería. Además, la lechada que se usará para rellenar las perforaciones donde van las barras se extiende a los posibles huecos del muro de la fachada principal, consiguiéndose las mismas ventajas explicadas en la sección 4.4.1. Por otro lado, se juzga costeable el uso de barras de acero inoxidable, porque la propuesta va dirigida a un inmueble catalogado como monumento histórico, el cual posee valores arquitectónicos y artísticos invaluable.
