**ESTABILIDAD DE UN TALUD EN LA SIERRA DE  
GUADALUPE Y SU REPRESENTACIÓN GRÁFICA**

**T E S I N A**

**ESPECIALISTA EN GEOTECNIA**

**ING. YESSICA ARIADNE DE ANDA CLEMENTE**

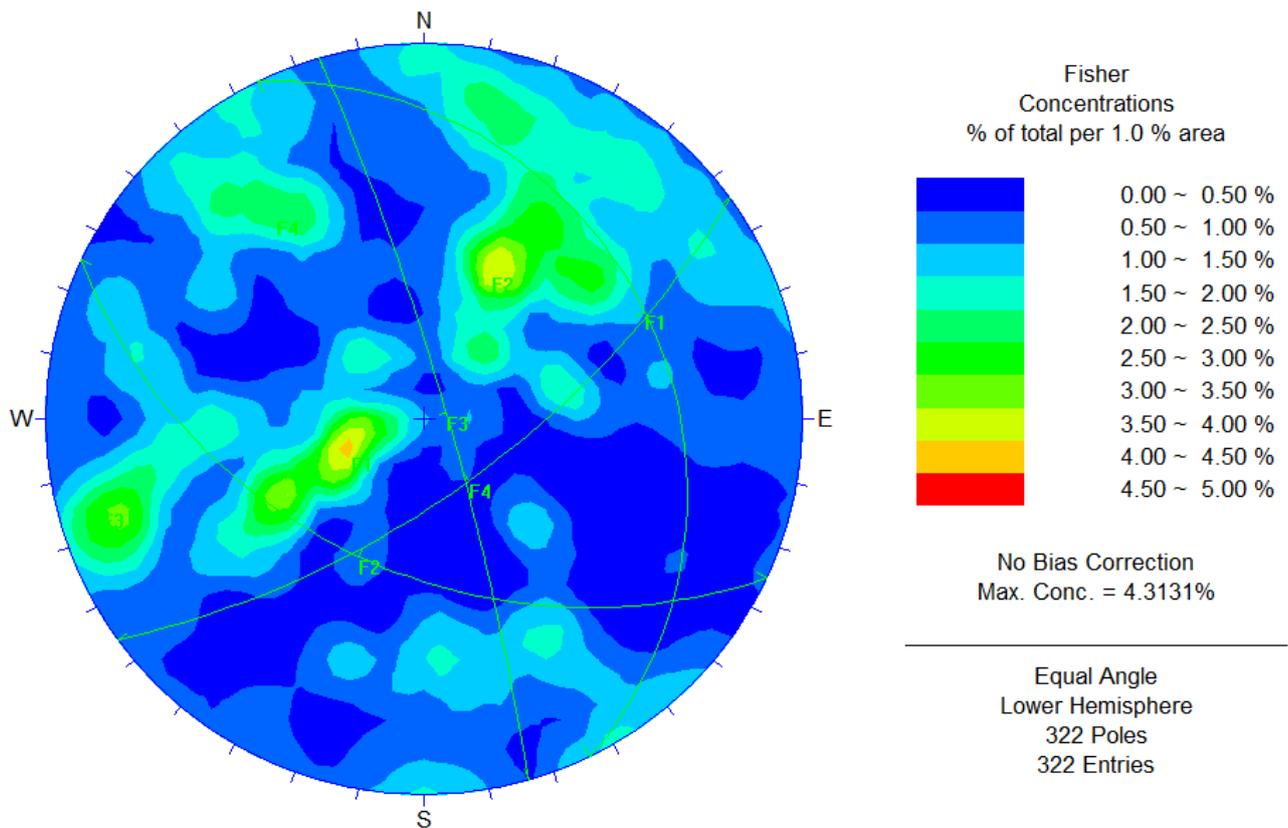
Figura 11. Estereograma de familias de discontinuidades en talud

En campo fueron recolectados 322 datos estructurales obteniendo las familias que definen al macizo rocoso. Mediante el software Dips, se identifican principalmente 4 grupos de discontinuidades (Figura 11), representadas en dip/dip direction, cada una de ellas varía sus condiciones de apertura, continuidad, de acuerdo con su ubicación y a la unidad litológica en la que se presenta, las familias son enumeradas conforme a la concentración de sus discontinuidades.

- F1: Familia con mayor presencia de discontinuidades en el macizo, discontinuidades por fracturamiento posterior a la formación de la roca, presenta dip de  $24^\circ$  y dirección de  $64^\circ$ .
- F2: Facturas asociadas a fracturamiento, presentan una magnitud y rumbo del echado de  $47^\circ/205^\circ$ . Además de ser la de mayor presencia, también son las discontinuidades con mayor persistencia.
- F3: Familia de pseudo estratificación por enfriamiento, con magnitud y rumbo de echado  $80^\circ/73^\circ$ .

- F4: Se presentan en dip/dip direction de  $66^{\circ}/145^{\circ}$ . Discontinuidades por fracturamiento posterior al emplazamiento de la roca.

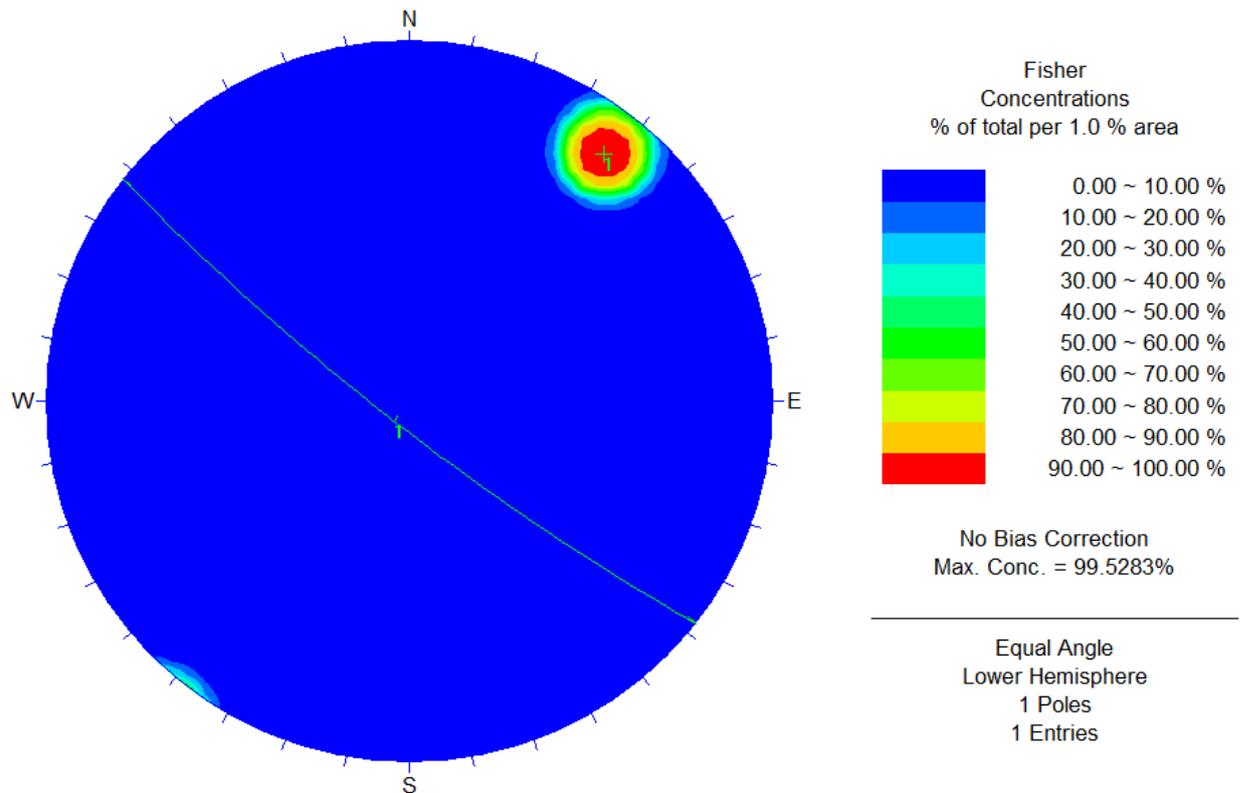
Figura 12. Estereograma de falla.

Además, como fue mencionado en el capítulo anterior, existe una falla principal entre las unidades R1- II y R1-III con orientación dip/dip direction,  $82^{\circ}/218^{\circ}$ . Se encuentran otras estructuras muy aisladas con igual dirección. (Figura 12)

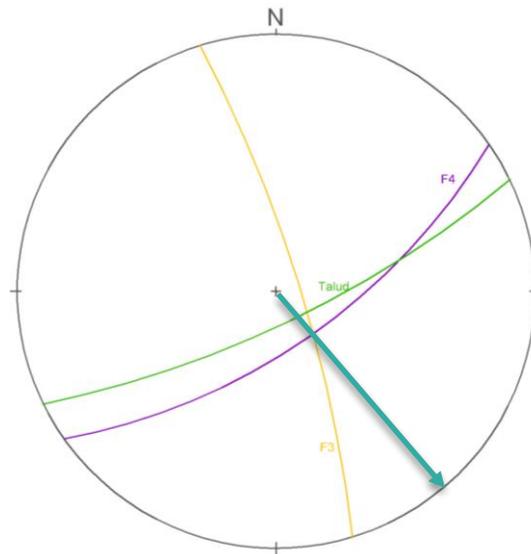
Figura 26. Estereograma inestabilidad de cuña formada por discontinuidades F3 y F4.

La línea de intersección tiene  $64^\circ$  de inclinación a  $124^\circ$ . La cuña es inversa por lo que la cuña generada es generalmente muy forzada, y deslizará únicamente sobre un plano, por ello, el vector generado es muy similar al vector por falla plana de la F4.

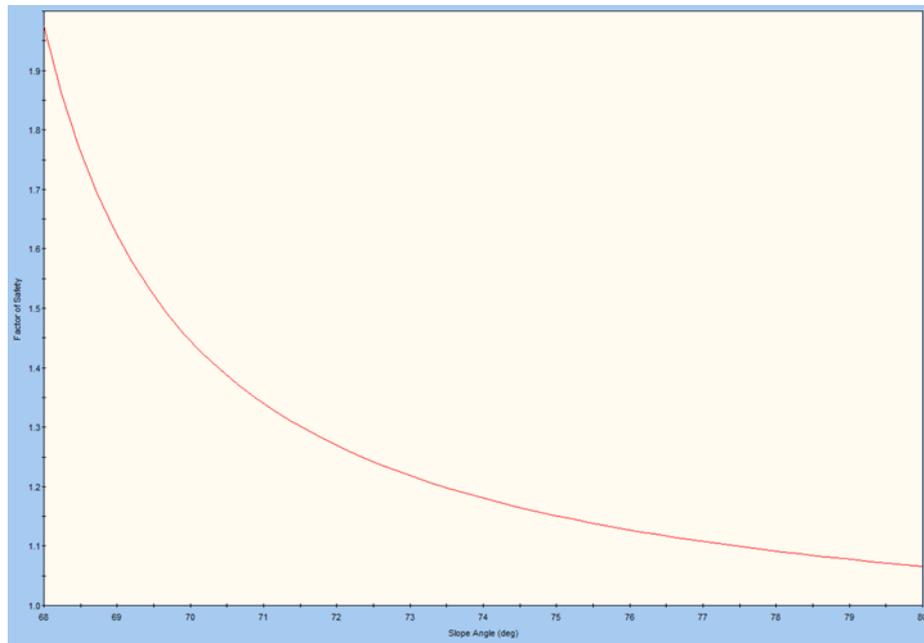
Figura 36. Graficas de factor de seguridad conforme variación del ángulo del talud en condiciones estáticas.

Geotécnicamente, es viable su estabilidad haciendo un ligero cambio en la pendiente o en la altura del talud (Figura 36) pues con  $68^\circ$ , es decir una reducción de apenas  $10^\circ$  en la pendiente, generando un FS estático de 1.97 y al realizar esta modificación, incluso podría realizarse un ligero cambio de la altura a 8.5 m, que igualmente generaría mayor estabilidad. Únicamente haciendo las modificaciones anteriormente mencionadas, el F.S. dinámico es de 1.2 (Figura 37) y estático de 2.04. Además de generar una cuña más pequeña con peso de 3.74 t/m y reducir las fuerzas que intervienen en el equilibrio.

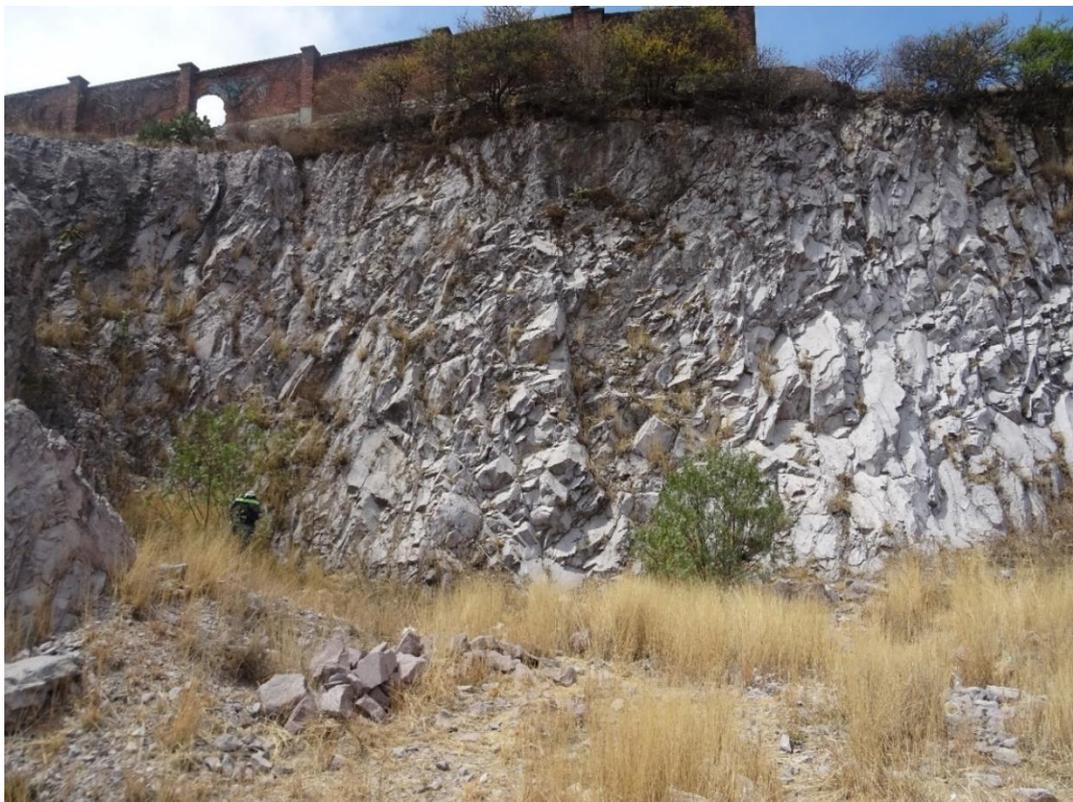
*Figura 38. Zona 1 con muralla en la berma superior del talud.*

Sin embargo, en la parte superior de esta zona hay una construcción (Figura 38) que impediría estas modificaciones. Considerando que la opción de cambio de geometría es inviable y con el fin de incrementar el factor de seguridad, su estabilización deberá ser realizada por sostenimiento, con más realizaron más análisis en los que, debido al peso máximo de masa a deslizar del talud sin modificaciones, se determina el uso de anclas pasivas con varillas corrugadas del número 8 (diámetro de 1"), considerando un largo de 4.5 m debido a la geometría de la estructura, y un  $f'c$  de mortero de  $200 \text{ kg/cm}^2$ ; y con un factor de seguridad de 1.5 en el peso de la masa de roca a deslizar, calculando que se requieren 51 anclas en acomodo de retícula, que estabilicen la masa máxima de esta zona. Sin embargo, el agua sigue siendo un factor primordial a tratar, por lo que, para evitar el daño ocasionado por el escurrimiento e infiltración, es recomendable la implementación de drenes de 2" de diámetro y 4.5 metros de longitud que atraviesen de manera perpendicular a la cara del talud con un ángulo ascendente de  $15^\circ$ , entre 2 anclas y colocándose entre cada segunda y tercer ancla, distribuidas de manera horizontal, lo cual ayudará a la disminución de presión de poro (Figura 39).

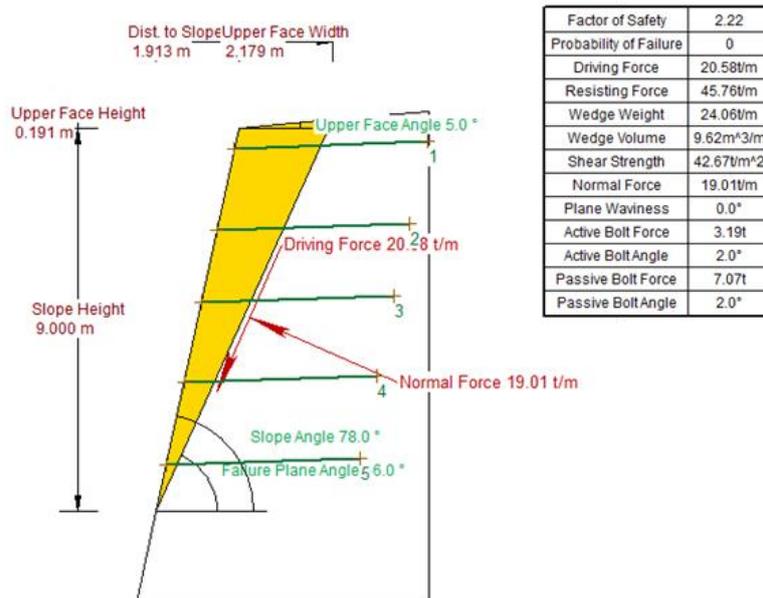
*Figura 39. Diagrama de fuerzas en talud de zona geotécnica 1, en condiciones estáticas, con anclaje en 5 líneas.*

<b>Zona Geotécnica 1</b>						
<b>Caso</b>	<b>Drenaje</b>	<b>Sismicidad</b>	<b>Anclaje</b>	<b>Abatimiento</b>	<b>FS</b>	<b>PF</b>
<b>1</b>	No	No	Pasivo, 5 líneas 4.5m, 15.96 ton	No	2.22	0
<b>2</b>	15 %	No	Pasivo, 5 líneas 4.5m, 15.96 ton	No	2.17	0
<b>3</b>	No	C <sub>s</sub> = 0.326	Pasivo, 5 líneas 4.5m, 15.96 ton	No	1.31	0

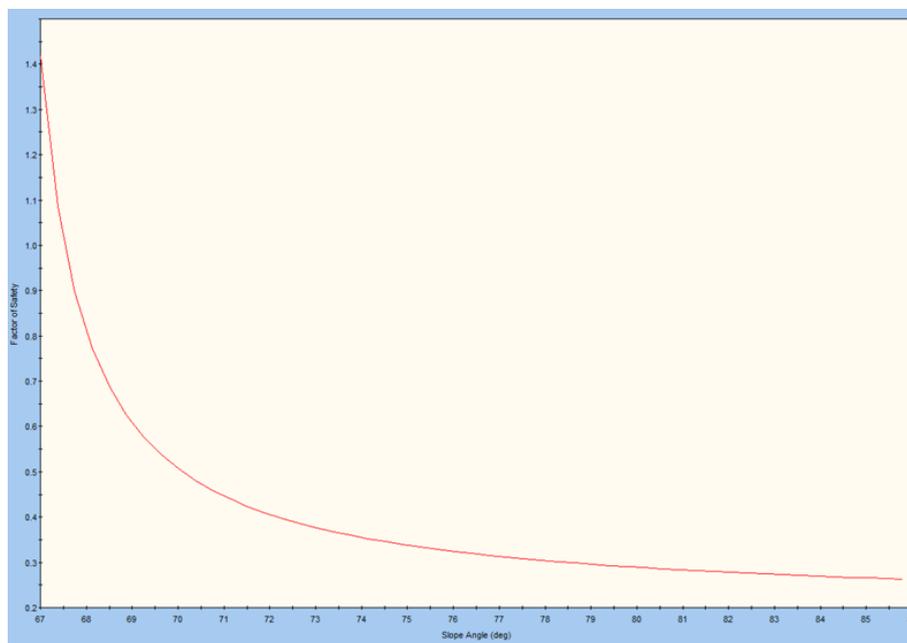
Figura 40. Grafica de modificación de ángulo del talud y modificación en factor de seguridad dinámico.

Una reducción ligeramente mayor de  $10^\circ$  en el buzamiento del talud, llegando a un talud de  $67^\circ$ , generaría un cambio en el F.S. dinámico a 1.42 (Figura 40), además, el factor estático es de 2.23. Sobre esta zona no hay alguna obra, por lo cual su realización es viable, dejando una distancia considerable de los cimientos de la obra que sobreyace a ZG1. Con estas modificaciones, el análisis determina un F.S. estático y dinámico superior al límite inferior de estabilidad deseada (Figura 41).

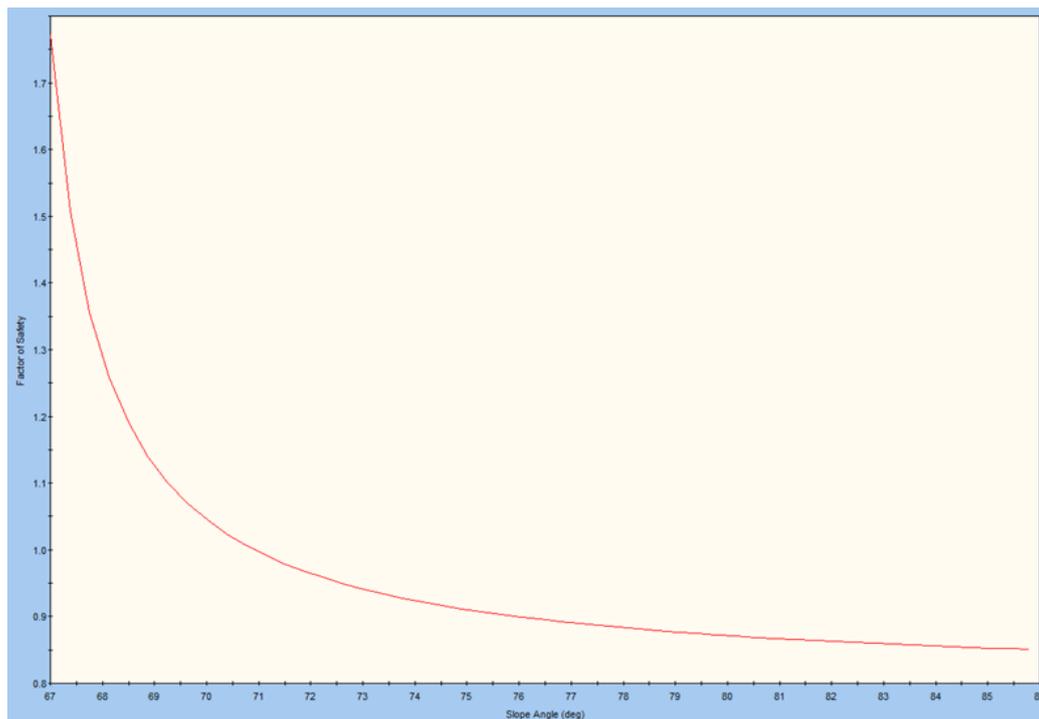
Figura 43. Variación de factor de seguridad dinámico por cambio de pendiente zona 3.

La reducción de  $11^\circ$  al talud mejora el factor de seguridad a 1.29 en condiciones estáticas (Figura 43) y si, aunado a ello, se realiza una disminución de altura a 3 m el FS de 1.93 estático y 1.18 dinámico; el primero está dentro de los valores permisibles, sin embargo, no ocurre lo mismo con el factor dinámico, además, ocurre la misma situación que en la zona geotécnica 1, pues existen vestigios de una muralla, que, de no ser derrumbada, impide las modificaciones al talud (Figura 44). Por lo cual, su estabilidad será mediante sostenimiento y el uso de drenes y cunetas, pues en temporada de lluvia tiende a existir grandes infiltraciones que se observan en goteos en la cara del talud. Los tubos para drenaje deberán de ser de 2" de diámetro con 3 metros de largo.
