UNIVERSIDAD NACIONAL AUTÓNOMA DE MÉXICO

**PRUEBAS EXPERIMENTALES DE UNA CONEXIÓN
TRABE-COLUMNA REHABILITADA CON
CONCRETO REFORZADO CON FIBRAS DE ACERO**

TESIS

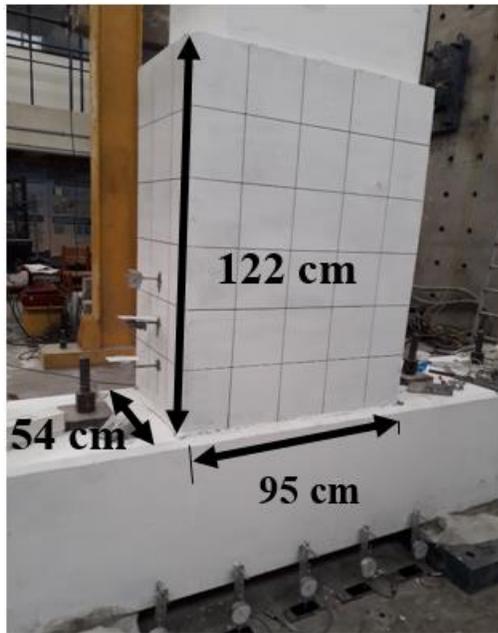
Figura 12. Dimensiones finales de la zona rehabilitada.

El espécimen rehabilitado cambió su geometría ligeramente en la base de la trabe, donde se encuentra la conexión con la columna (Figura 12). Esto debido a que se tuvo que incrementar la sección para poder rehabilitar el espécimen dañado. La sección de la columna permaneció igual.

A partir de la conexión de la columna con la viga, el tamaño final de la sección rehabilitada fue de $95 \text{ cm} \times 54 \text{ cm}$. Esas dimensiones fueron medidas después de la rehabilitación con CRFA. El cambio de dimensiones ocurrió en una longitud de 122 cm a partir de la columna.

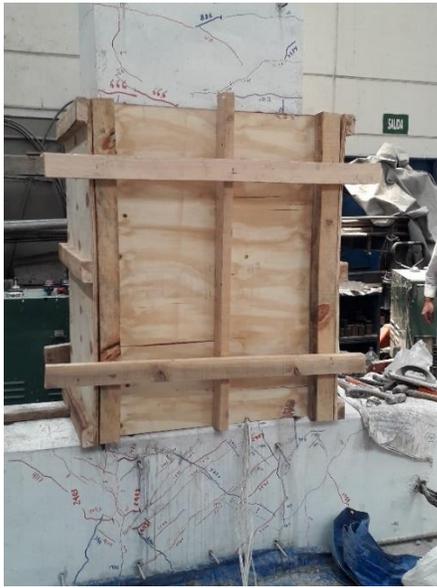
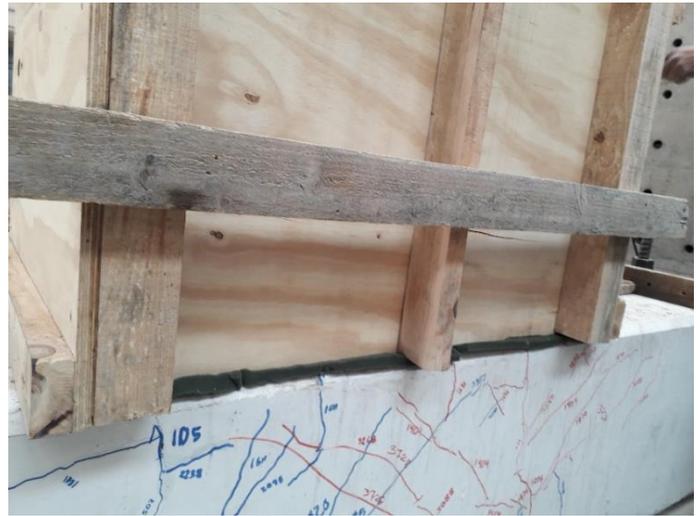
Figura 19. Colocación de la Cimbra

Antes de producir el mortero, con el cual fue rehabilitado el espécimen, se colocó una cimbra; que es una estructura auxiliar que sirve como molde, para poder dar una geometría deseada. La cimbra tuvo una altura de 1.22 m, una base de 96 cm y otra de 55 cm. Ya colocada la cimbra, se colocó una esponja para evitar que el mortero se fuera a derramar por la base de la cimbra.

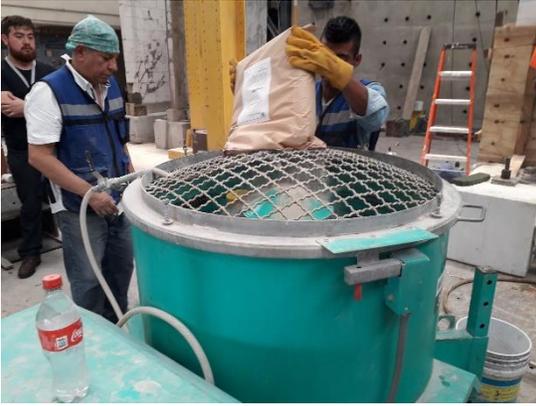
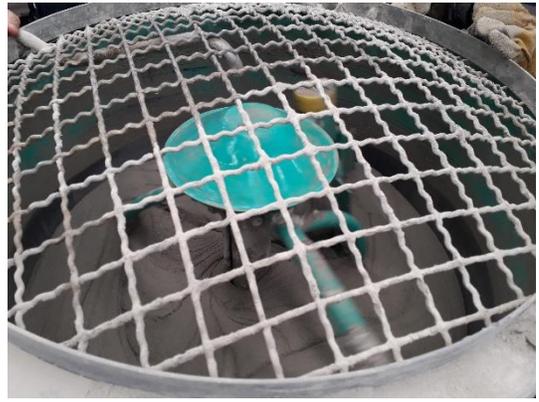
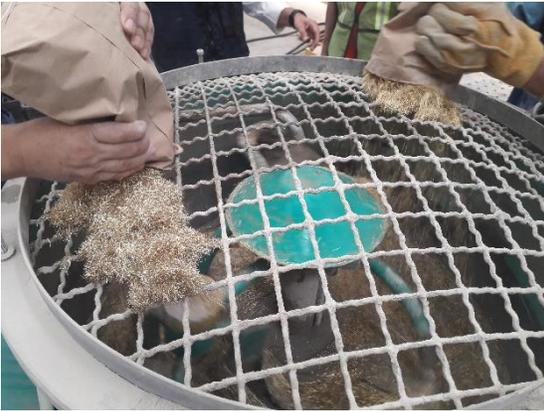
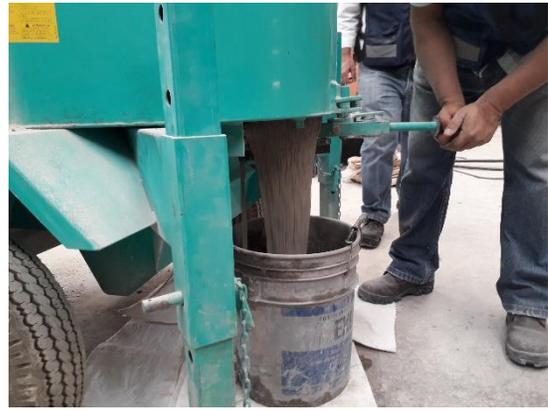
Figura 20. Mezcla de concreto con mezcladora satelital.

La primera mezcla de mortero se realizó con una mezcladora satelital que sirve para fabricar morteros con fibras de acero (Figura 20). La primera mezcla tuvo seis bultos de cemento de veinticinco kilogramos, seis bultos de fibra de acero de tres kilogramos y dos cubetas de agua. Para procesar esta mezcla, primero se colocó el cemento dentro de la mezcladora. Después se vaciaron las dos cubetas de agua, y se comenzó a mezclar. Cuando se tuvo el mortero bien mezclado, se vaciaron los seis bultos de fibras de acero y se dejó mezclar unos cinco minutos más. Cuando ya estuvo lista la mezcla, se dispuso a colar el primer colado. Este fue muy rápido ya que la mezcladora satelital tiene un orificio en la parte inferior que permite que sea más rápido el vaciado de la mezcla en cubetas para llevar la mezcla al cajón de la cimbra (Figura 21). Esta primera tanda alcanzó una altura de treinta y seis centímetros. El proceso de colado hasta ahí fue muy rápido. Sin embargo, se tuvo una falla en la mezcladora satelital, por lo que las siguientes mezclas se hicieron con una mezcladora tipo “trompo”, útil para concreto normal.

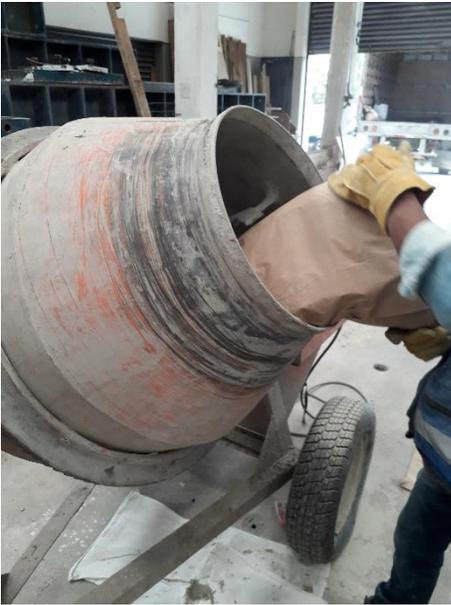
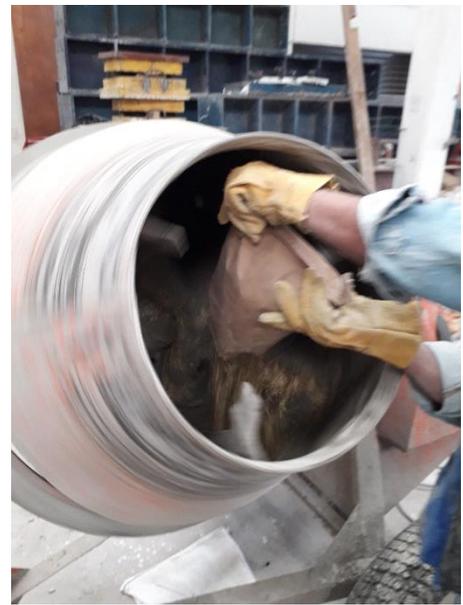
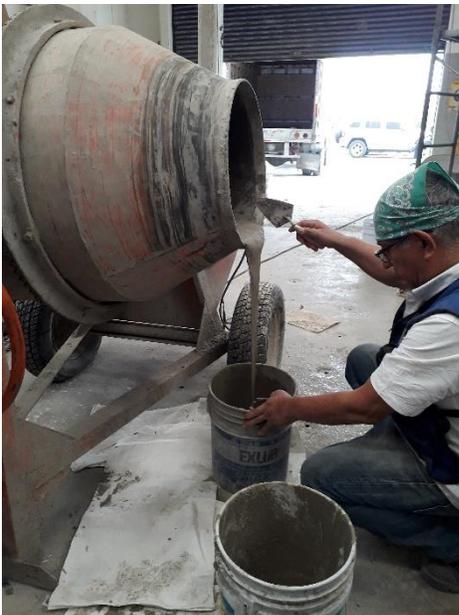
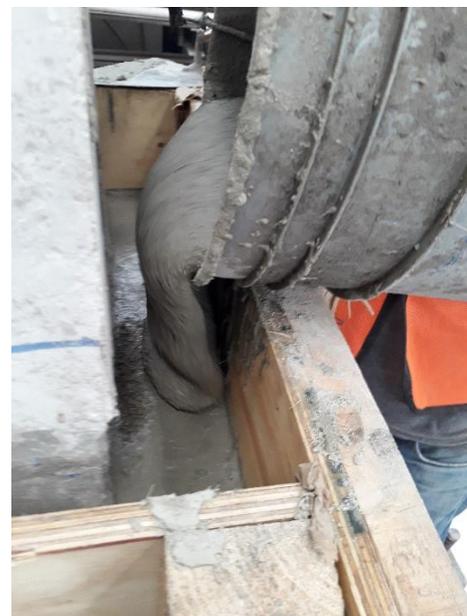
Figura 22. Mezcla de concreto con mezcladora tipo “Trompo” convencional

La mezcla con la mezcladora tipo “trompo” (Figura 22), se llevó a cabo cuarenta minutos después de haber hecho el primer colado. Como una primera prueba para observar cómo se mezclaban los agregados del mortero, se utilizaron cuatro bultos de cemento y cuatro de fibras. Así como una porción equivalente de agua. El proceso de mezclado en el trompo fue similar a aquel en la mezcladora satelital. Primero se colocaron dentro del trompo los cuatro bultos de cemento y en seguida el agua. Ya teniendo el mortero bien mezclado, se vaciaron los cuatro bultos de fibras. La mezcla en este equipo fue un poco más lenta, en comparación con la mezcladora satelital. Aunque el proceso de mezclado fue más lento, se obtuvo una mezcla adecuada, por ello se realizaron dos mezclas más con este equipo. En el primer colado con la primera mezcla se alcanzó una altura total de 65 cm en la cimbra. La segunda mezcla con el trompo se realizó con seis sacos de cemento y seis de fibras y se alcanzó una altura de 106 cm. Finalmente, se hizo la cuarta y última mezcla, la cual fue igual que la segunda, para cubrir totalmente la zona de rehabilitación de 122 cm

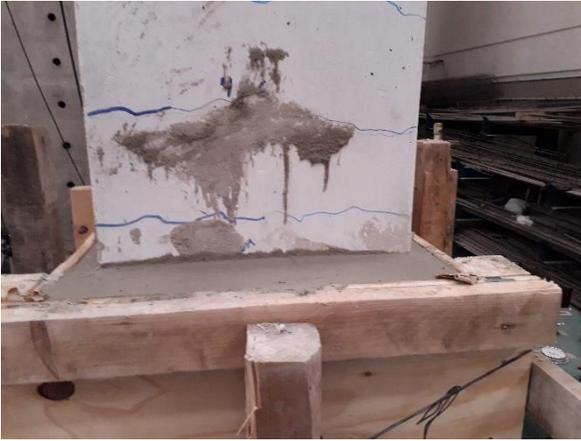
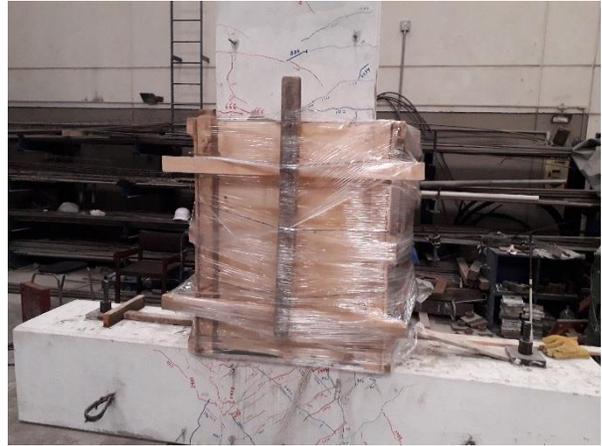
Figura 23. Fin del colado y emplayado de la zona rehabilitada

Con el colado ya terminado, se utilizó plástico para emplear la cimbra. Esto se hizo para que el mortero no perdiera humedad (Figura 23).

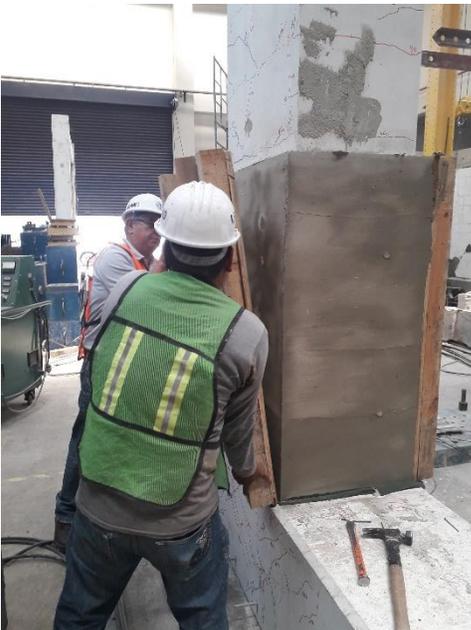
a) Descimbrado

Después de un día de haber realizado el colado, se descimbro la pieza, al quitar la cimbra, la superficie rehabilitada inmediatamente se mojó con agua y se volvió a emplayar para un mejor curado (Figura 24).

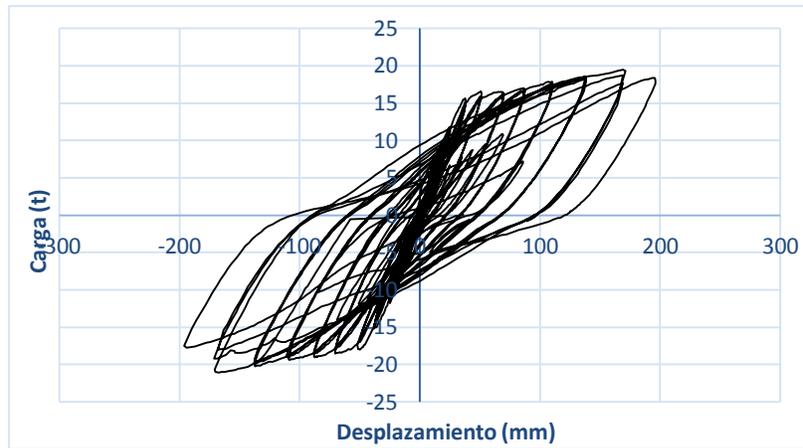
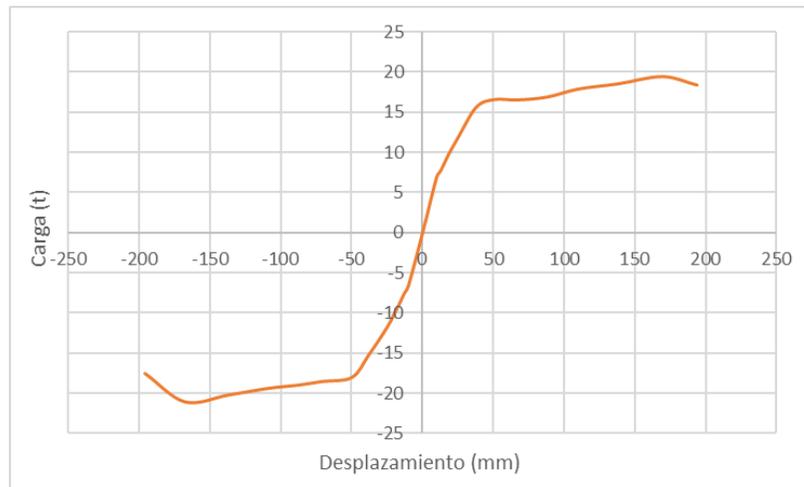
Figura 31. Curva de carga-desplazamiento y envoltente del espécimen original

Para las dos pruebas de la conexión trabe-columna original y rehabilitada, se obtuvieron las curvas de histéresis carga-desplazamiento. En la Figura 31 se muestra la curva de histéresis y su envolvente para la conexión original. En la primera curva se puede observar que el espécimen original mantiene su capacidad de carga hasta mostrar una disminución significativa en el último ciclo de carga. Esto se puede atribuir al desprendimiento de concreto y al pandeo de las barras de acero longitudinal. También, se puede observar en ambas curvas que la carga máxima que se obtuvo fue de 21 toneladas para un nivel de desplazamiento de 167 mm en el cuadrante negativo; mientras que, en el cuadrante positivo, la carga máxima y su correspondiente desplazamiento fueron: 19.5 t y 170 mm, respectivamente.

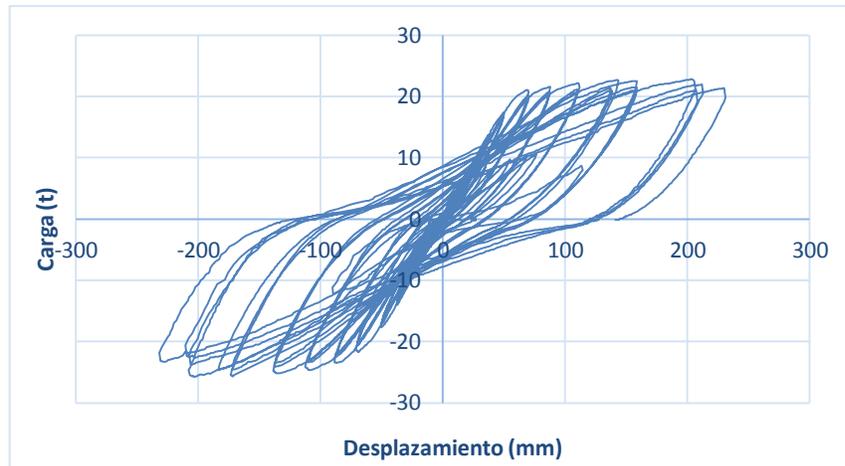
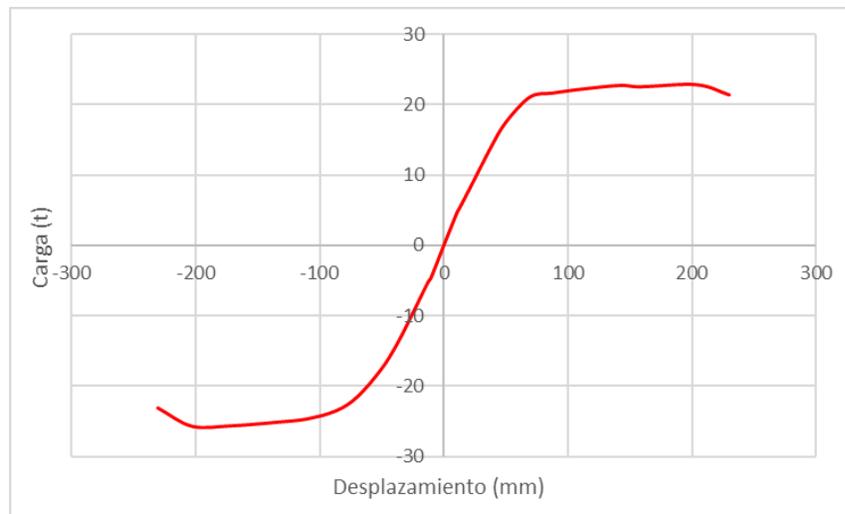
Figura 32. Curva de carga-desplazamiento del espécimen rehabilitado

En la Figura 32 se presenta la curva de histéresis y envoltente de la conexión rehabilitada. Se puede observar que el espécimen recupera su capacidad de carga y rigidez. Igual que la conexión original, perdió capacidad de carga significativa en el último ciclo de carga. Aquí, se observa que la carga máxima registrada fue de 25.7 toneladas, para un desplazamiento de 200 mm en el cuadrante negativo; mientras que, en el cuadrante positivo, estos valores fueron 22.5 t y 210 mm, respectivamente.

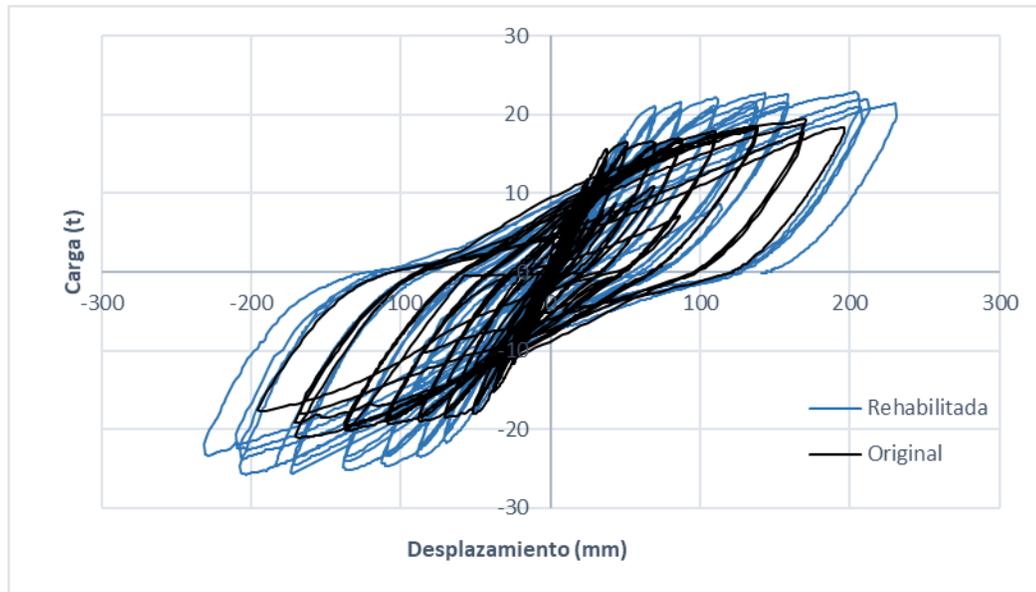
Figura 33. Curva de carga-desplazamiento de los dos especímenes

En la Figura 33 se comparan las dos curvas de histéresis anteriores. En esta comparación se aprecia que la conexión rehabilitada no sólo recuperó su capacidad de carga, si no que aumentó con respecto a la conexión original.

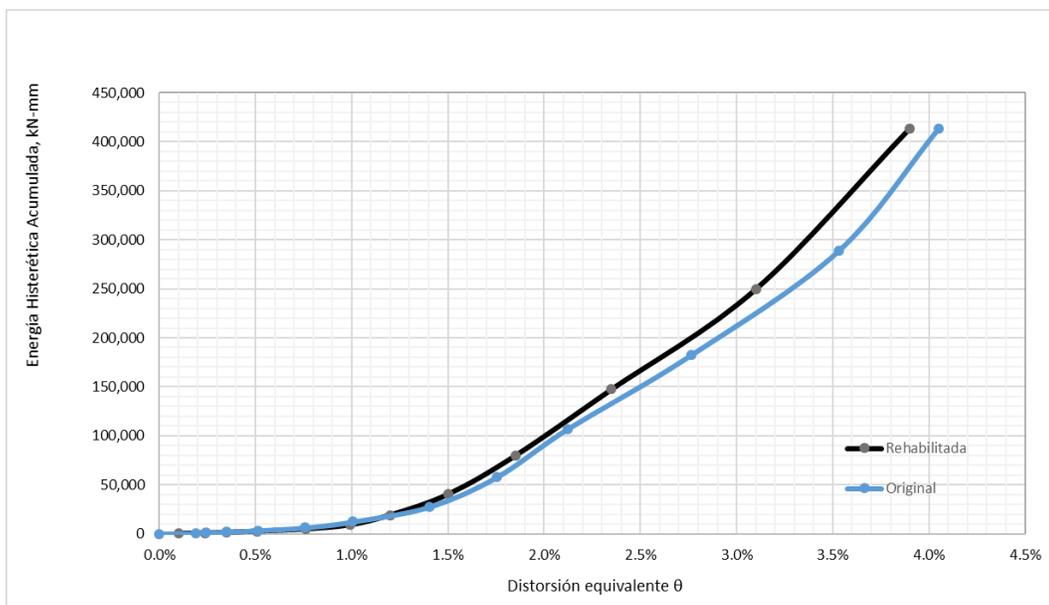
Figura 34. Curvas de energía disipada acumulada

En la Figura 34 se hace una comparación del comportamiento de ambas conexiones, en términos de la energía de histéresis de ambas pruebas. Se puede observar que la energía en ambas pruebas aumenta conforme a la deformación, con una curva ascendente cóncava positiva. También, se observa que ambas curvas son muy similares, aunque con una pequeña diferencia que podría considerarse no significativa.
